| | <b>FORMATO INFORME DE SUPERVISIÓN<br/>BIENES Y SERVICIOS EN GENERAL -<br/>CONTRATOS, CONVENIOS U ÓRDENES<br/>DE COMPRA</b> | <b>VERSIÓN<br/>No.</b> | <b>01</b> |

| <b>Objeto</b> | “MANTENIMIENTO PREVENTIVO Y CORRECTIVO A TODO COSTO DE LOS EQUIPOS DE ENERGIA ININTERRUMPIDA UPS UNINTERRUPTIBLE POWER SUPPLY Y REGULADORES MARCAS VARIAS DE LA BASE AÉREA COMANDO FUERZA AEROSPACIAL EN LA GUARNICIÓN DE BOGOTÁ D.C. BACOF Y GRUPOS AÉREOS GACAS Y GAAMA”. |

### **INFORME TÉCNICO**

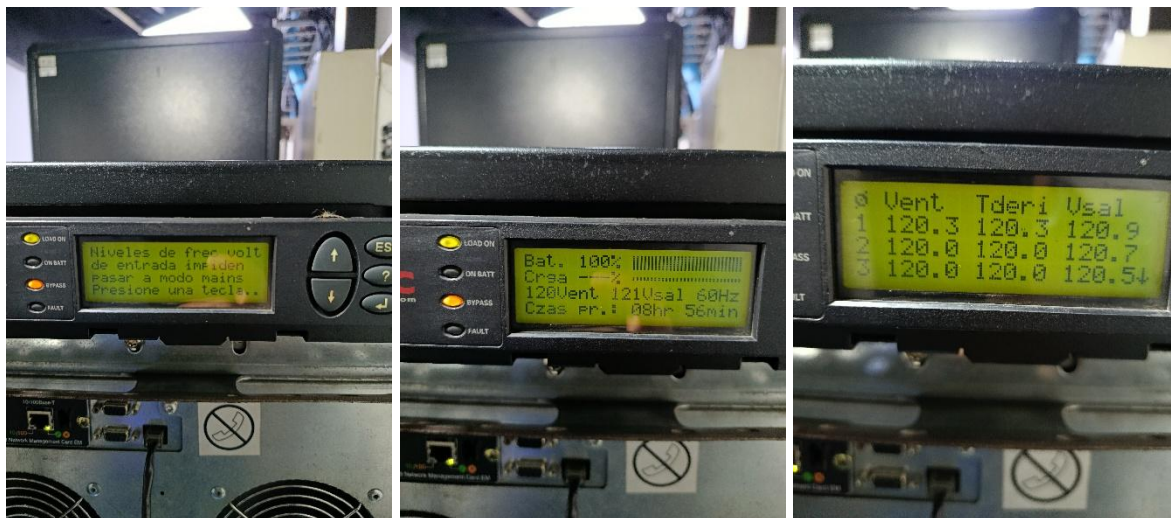
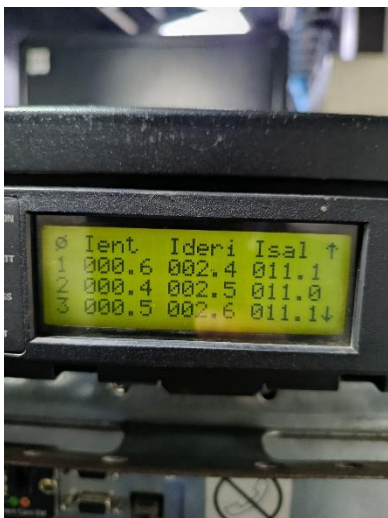
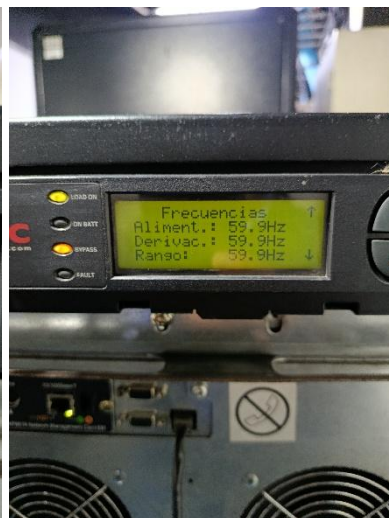
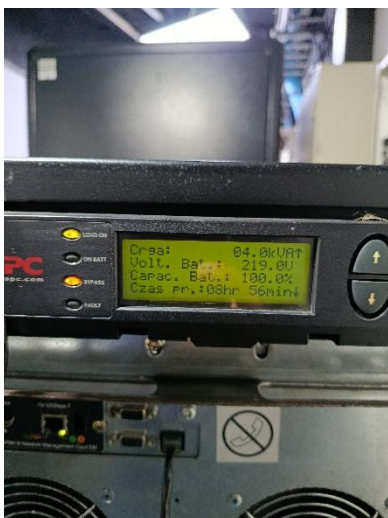
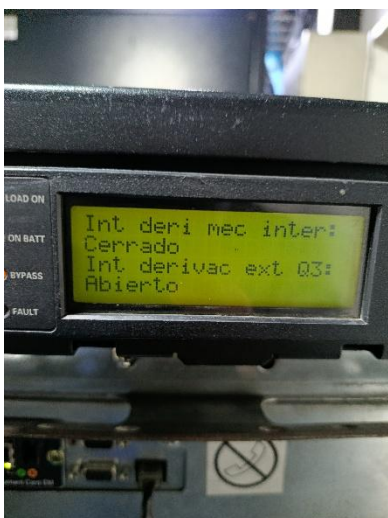
**Dictamen, observaciones y recomendaciones:** La UPS se encuentra en funcionamiento, banco de baterías cargado al 100%, compuesto por 96 unidad 12V-9AH. Parámetros eléctricos en rango.

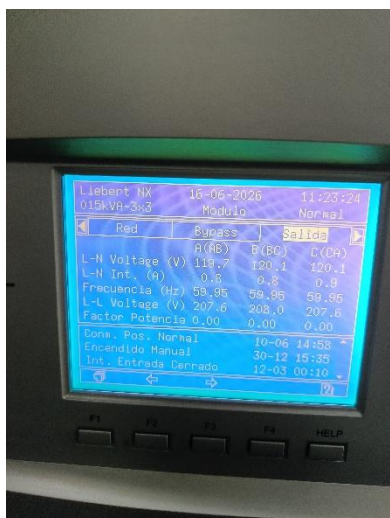
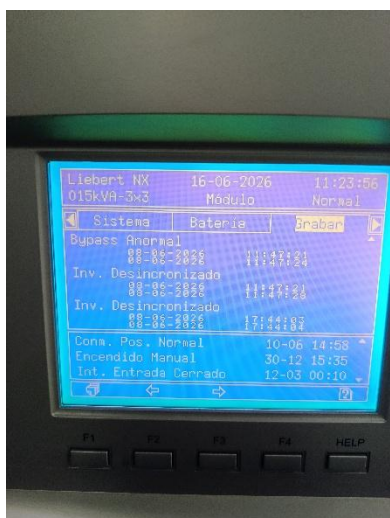
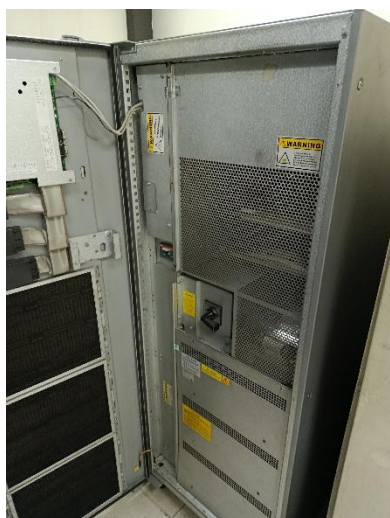
**Dictamen, observaciones y recomendaciones:** La UPS se encuentra en funcionamiento, banco de baterías compuesto por 24 unid 12V-26AH. No hay registro de alarmas o eventos críticos; las cargas se encuentran protegidas, modo de operación normal.

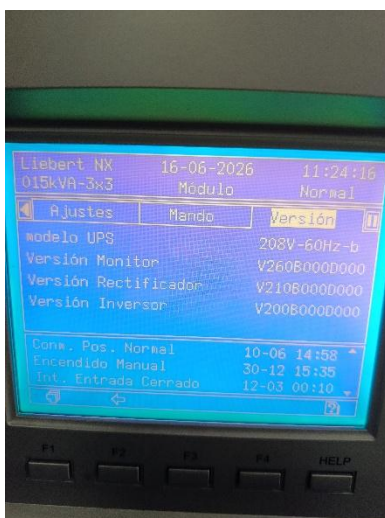
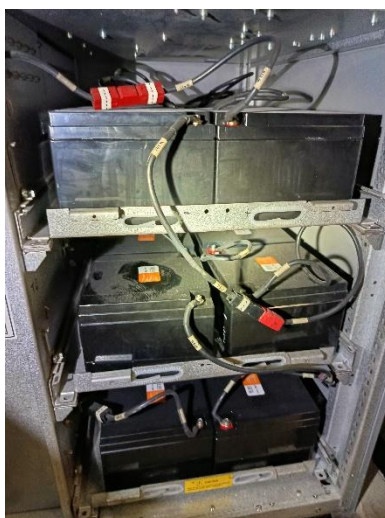
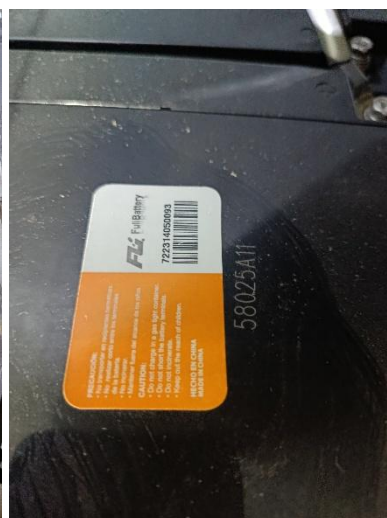
**Estado inicial del equipo:** Ups encendida.

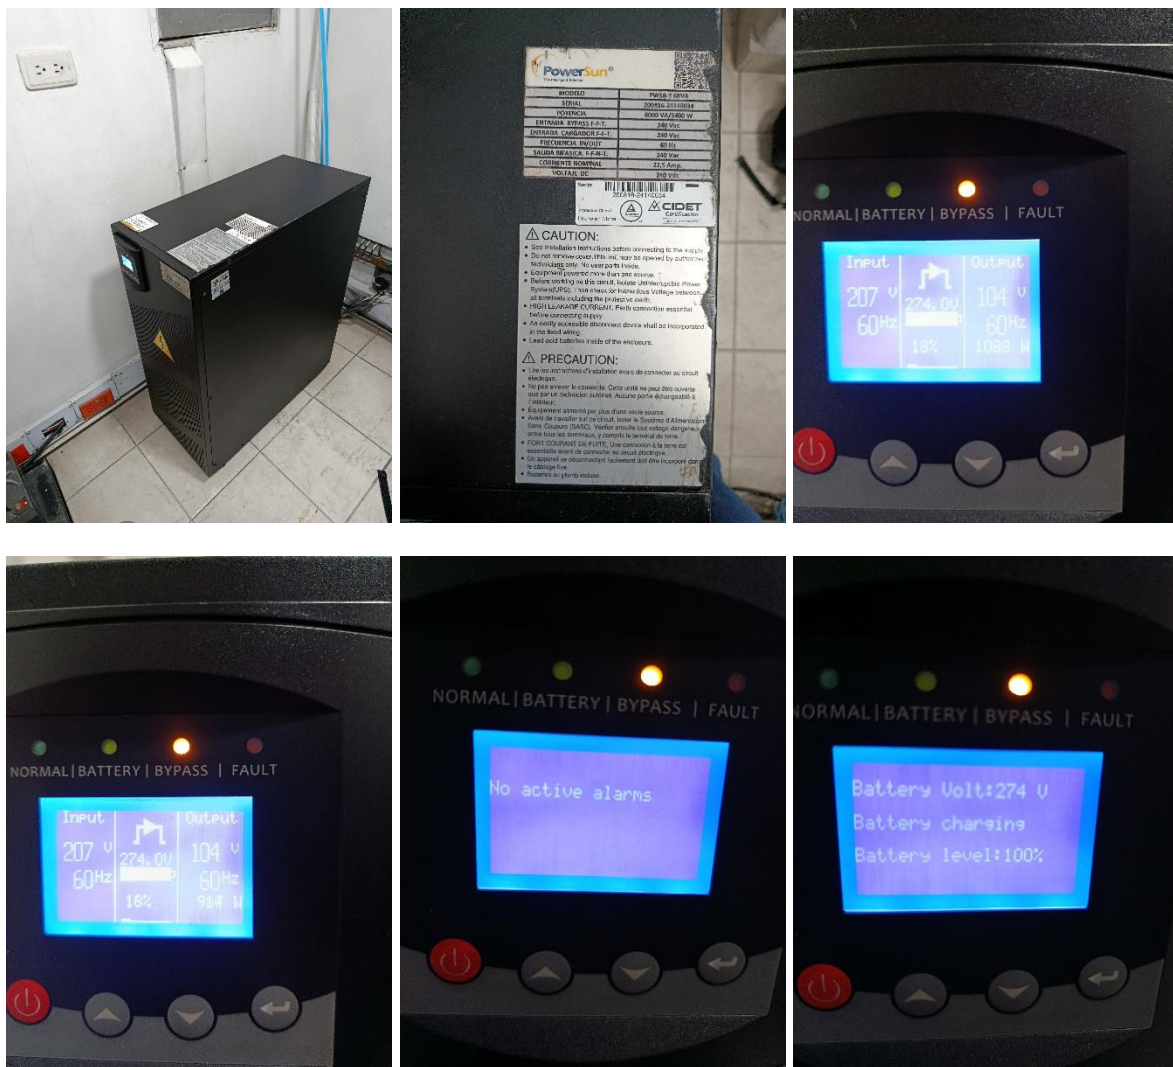
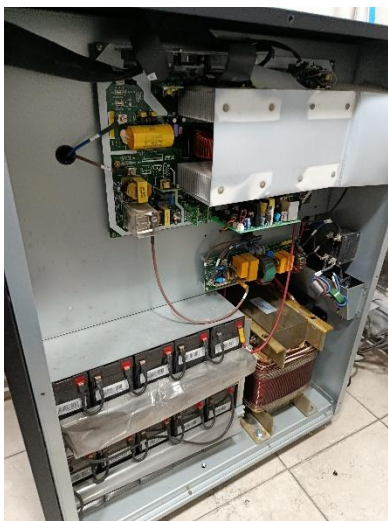
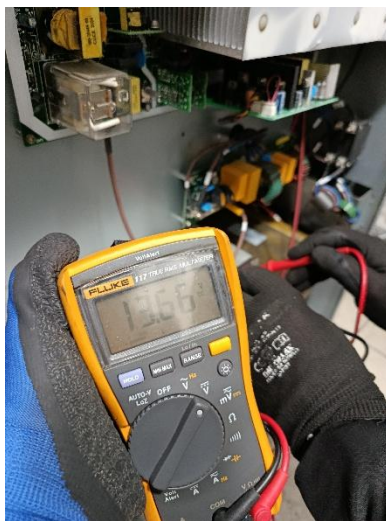
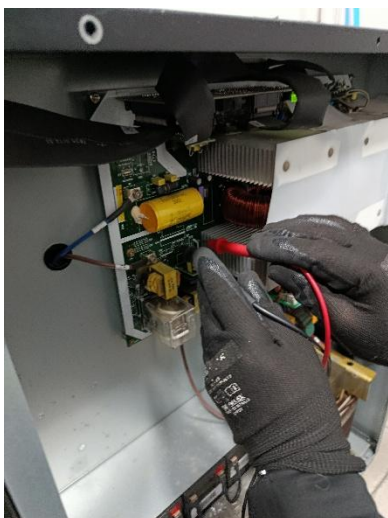
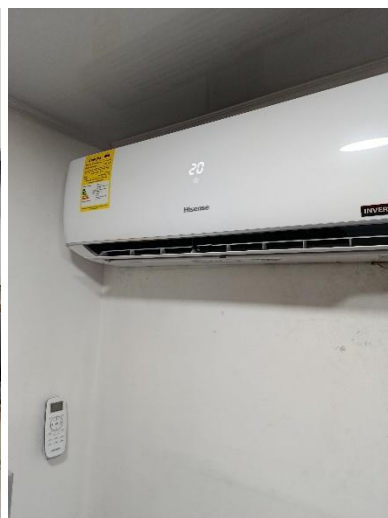
**Dictamen, observaciones y recomendaciones:** Verificación de parámetros eléctricos y estado banco de baterías, revisión de etapa de potencia, control, rectificación e inversión. No se evidencia daños o alarmas críticas. Se realiza procedimiento para normalizar equipo a modo operación online. La UPS se deja en funcionamiento con carga sobre inversor, sin anomalías.

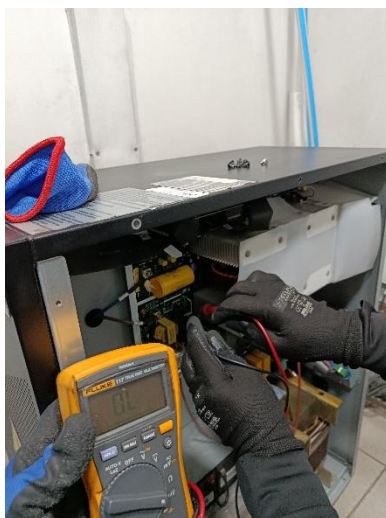
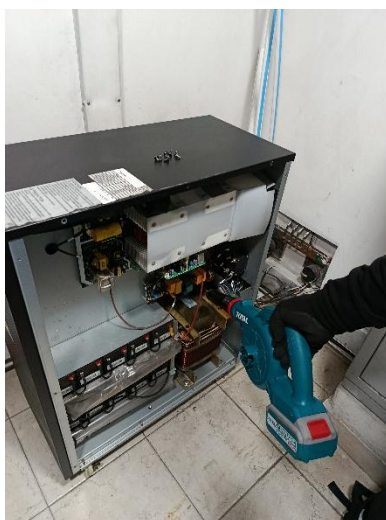
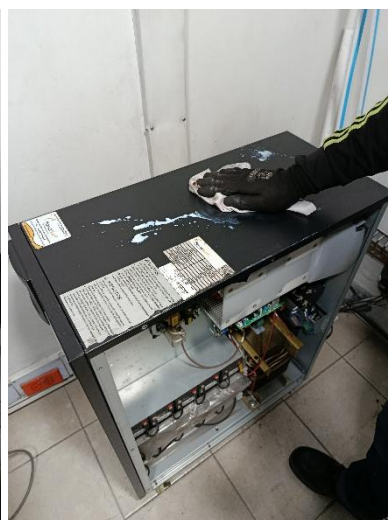
**Estado inicial del equipo:** Ups encendida, modo de operación Bypass. Cargas sin respaldo por banco de baterías.

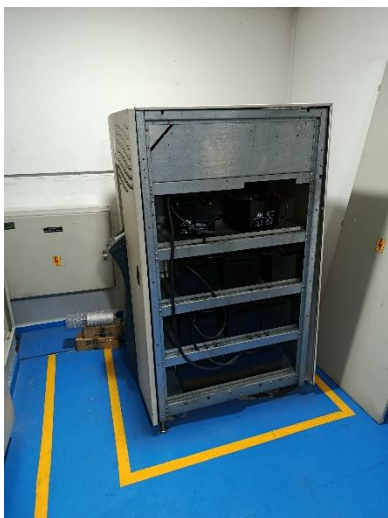
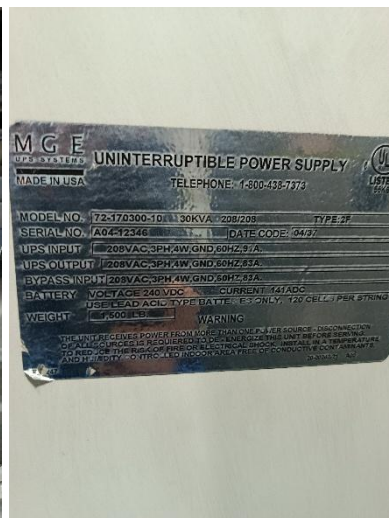
No es posible iniciar el equipo en modo normal por falta de referencia en el bus DC.

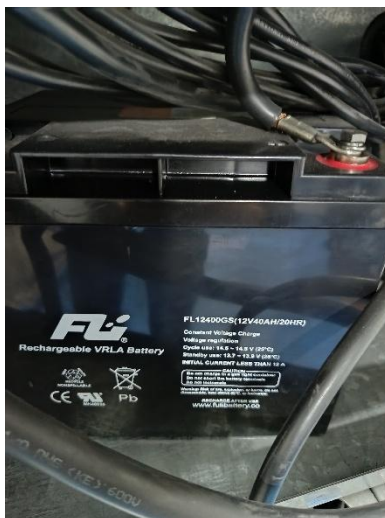
**Estado inicial del equipo:** UPS en modo Bypass mecánico.

**Dictamen, observaciones y recomendaciones:** Se verifica parámetros eléctricos de entrada y salida hacia cargas, banco de baterías con bajo voltaje, compuesto por 20 unid 12V-40Ah.

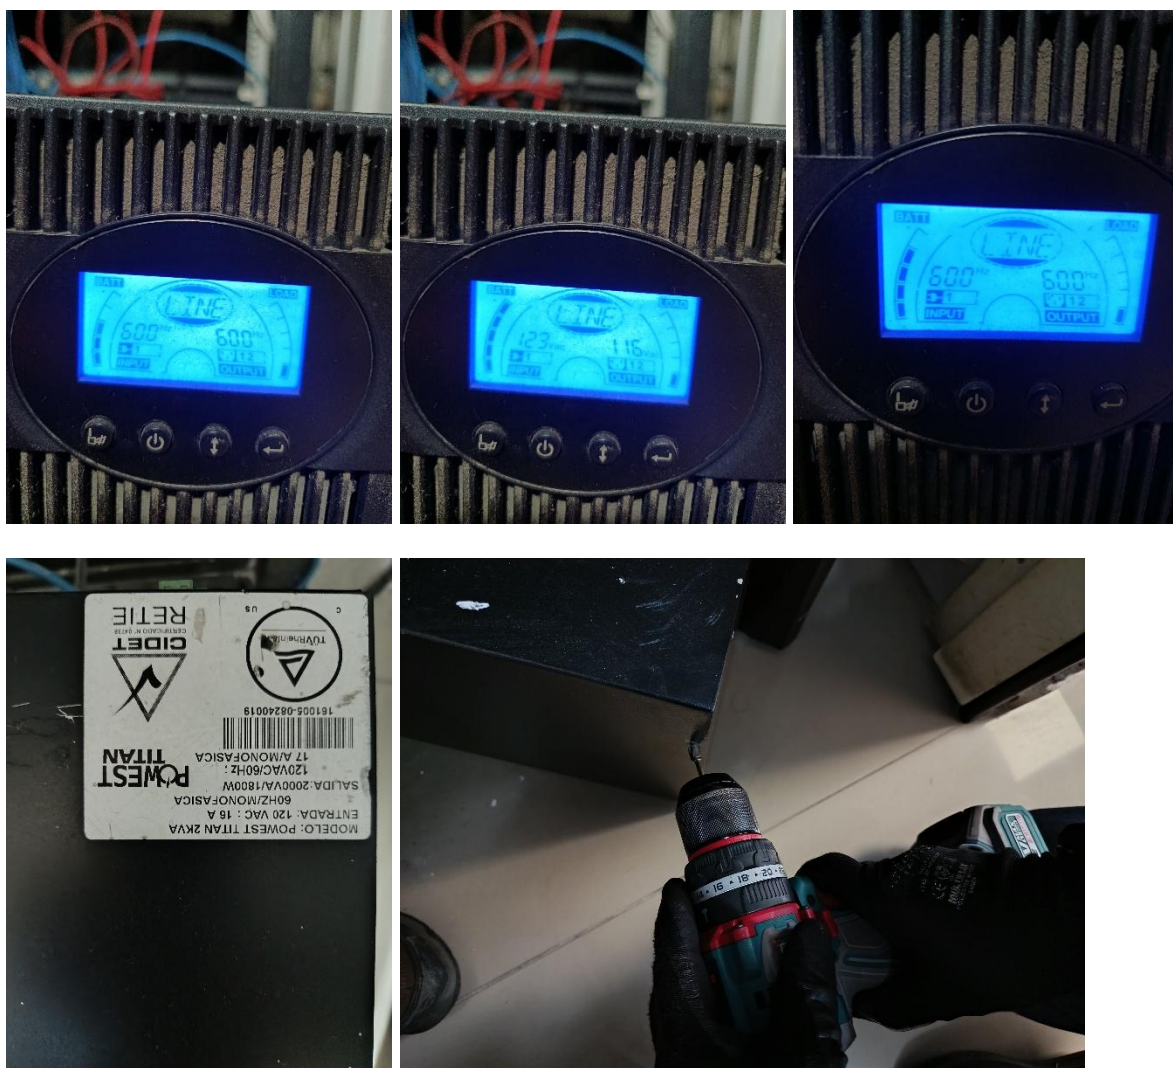
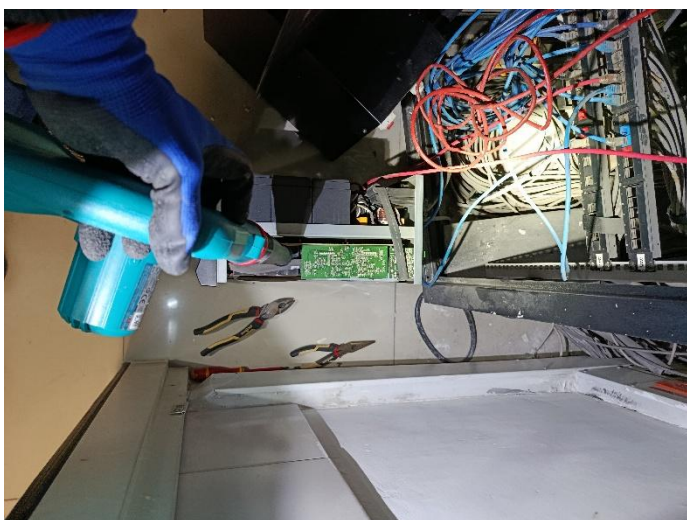
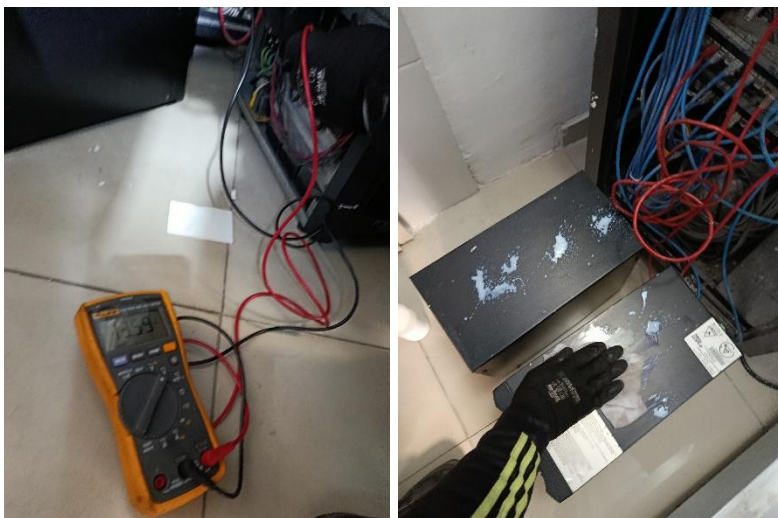
intervención, UPS quedó en condiciones operativas adecuadas, garantizando su correcto funcionamiento y estabilidad en la entrega de energía.

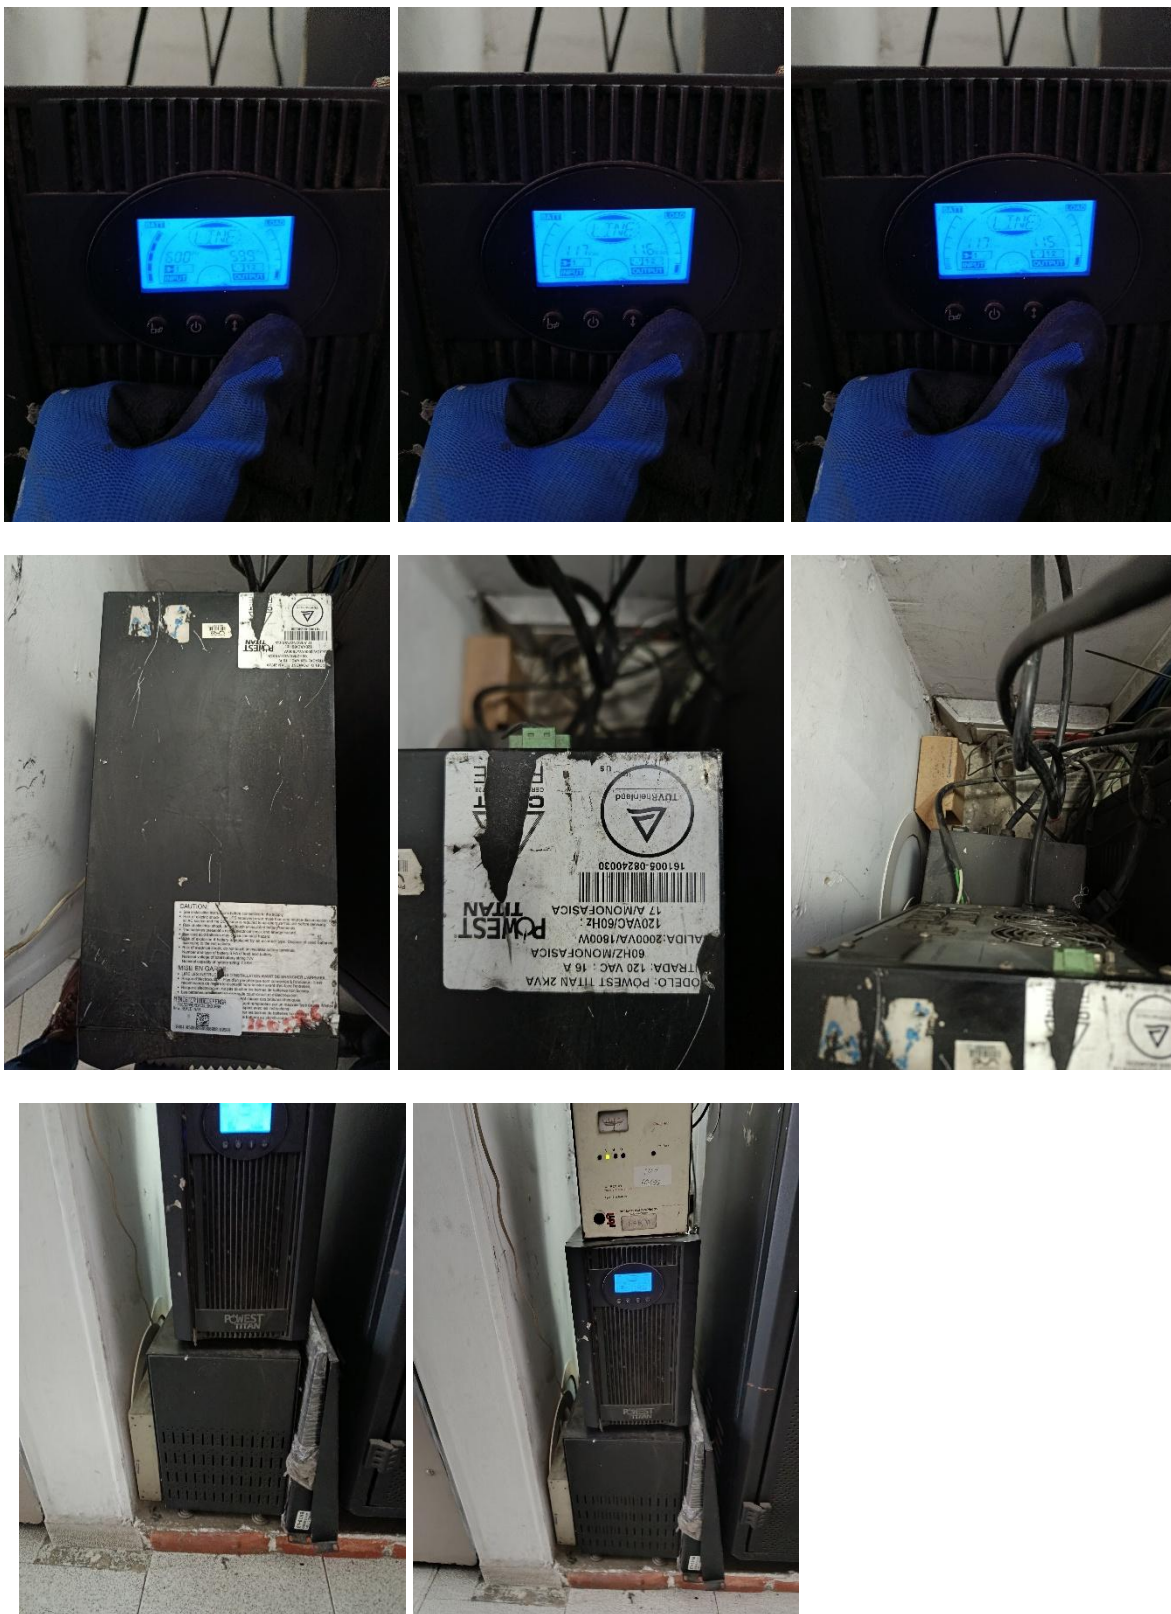
**Dictamen, observaciones y recomendaciones:** Se comprueba funcionamiento en modo online, bypass y backup baterías. No se registran eventos ni alarmas críticas. UPS no cuenta con área adecuada de instalación, se recomienda reubicar o acondicionar el espacio actual.

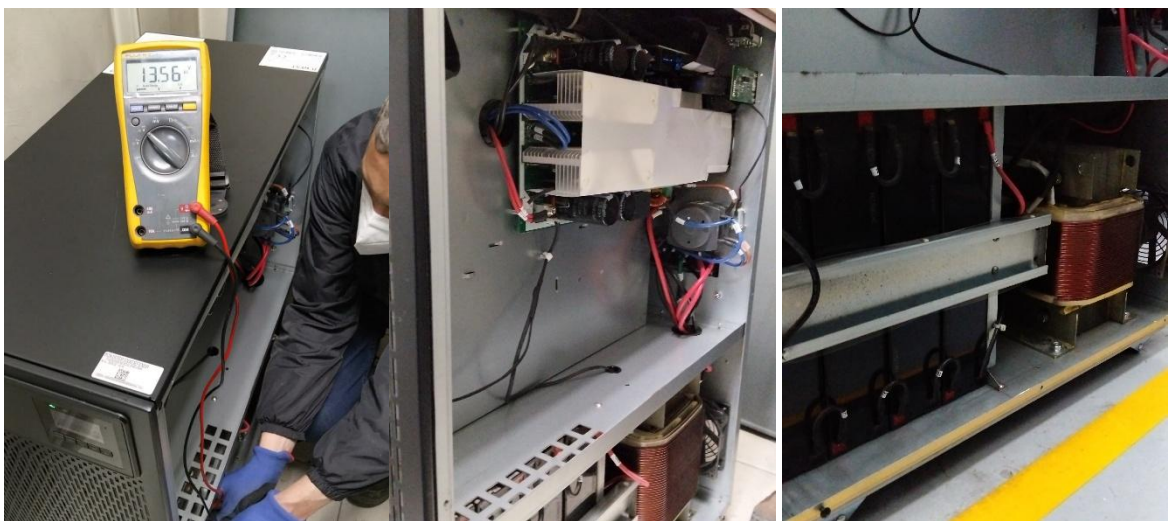
**Dictamen, observaciones y recomendaciones:** La UPS se encuentra en funcionamiento, carga protegida sobre inversor, se realiza comprobación de parámetros eléctricos y modo de operación en línea, bypass y back baterías. Banco de baterías compuesto por 16 unidades 12V-9AH funcionando con normalidad.

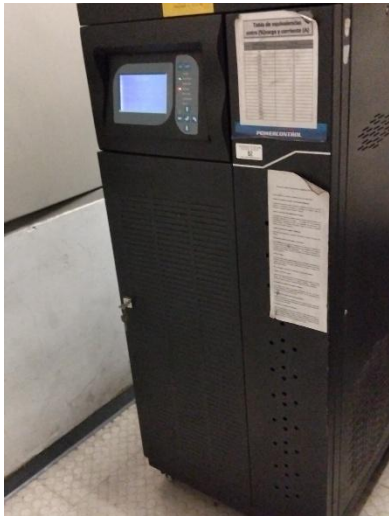
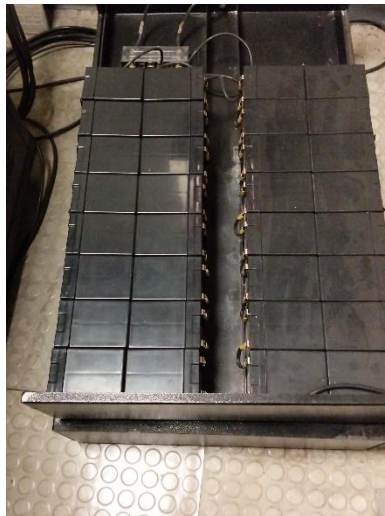
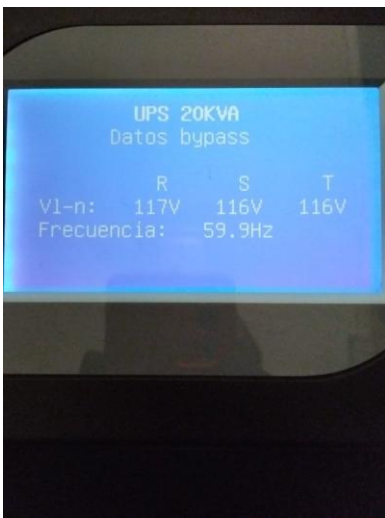
**Estado inicial del equipo:** Modo de operación Bypass, registra falla de operación en módulos rectificador e inversor y baterías con bajo voltaje.

**Dictamen, observaciones y recomendaciones:** Comprobación de parámetros eléctricos, verificación de estado tarjetas rectificador e inversor; se establece normalidad para restablecer modo de operación normal sobre inversor. No se registra evento de falla al restablecer parámetros, equipo operando en línea modo normal.

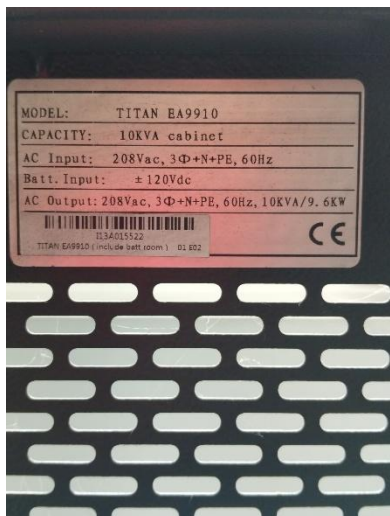
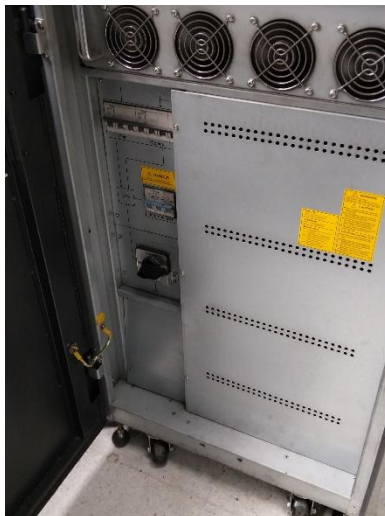
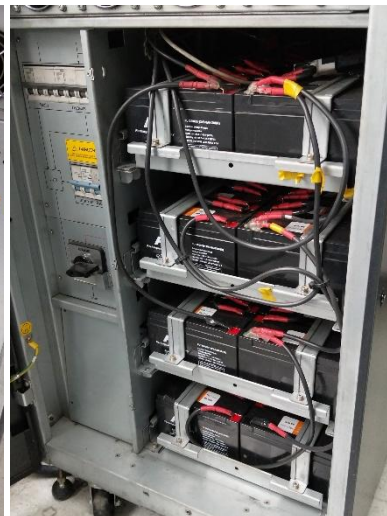
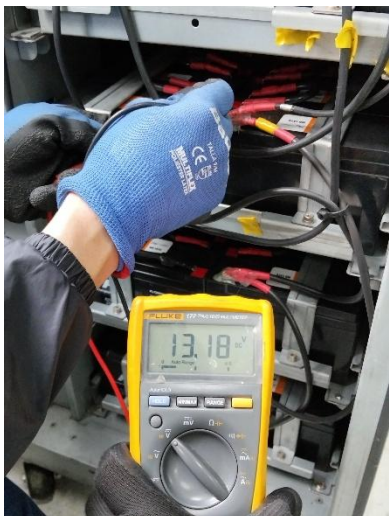
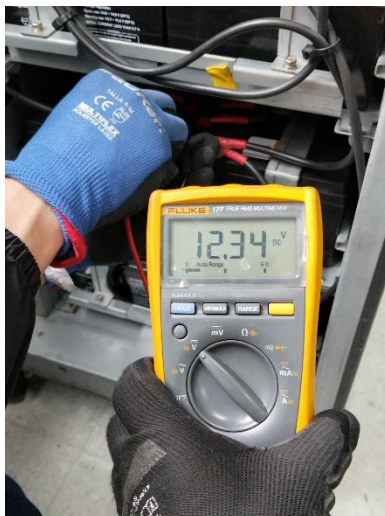
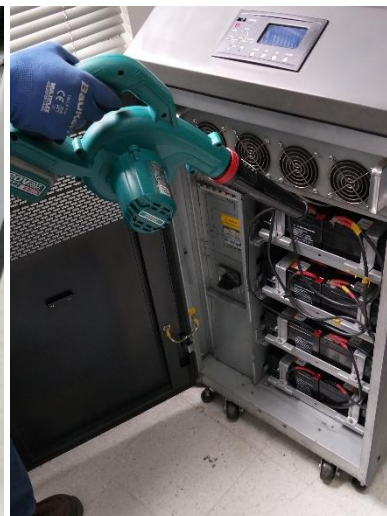
**Dictamen, observaciones y recomendaciones:** La UPS se encuentra funcionando, banco de baterías compuesto de 40 baterías 12 V 9 Amp. Parámetros eléctricos en rango, estado de componentes internos sin signos de deterioro. Carga protegida en modo online.

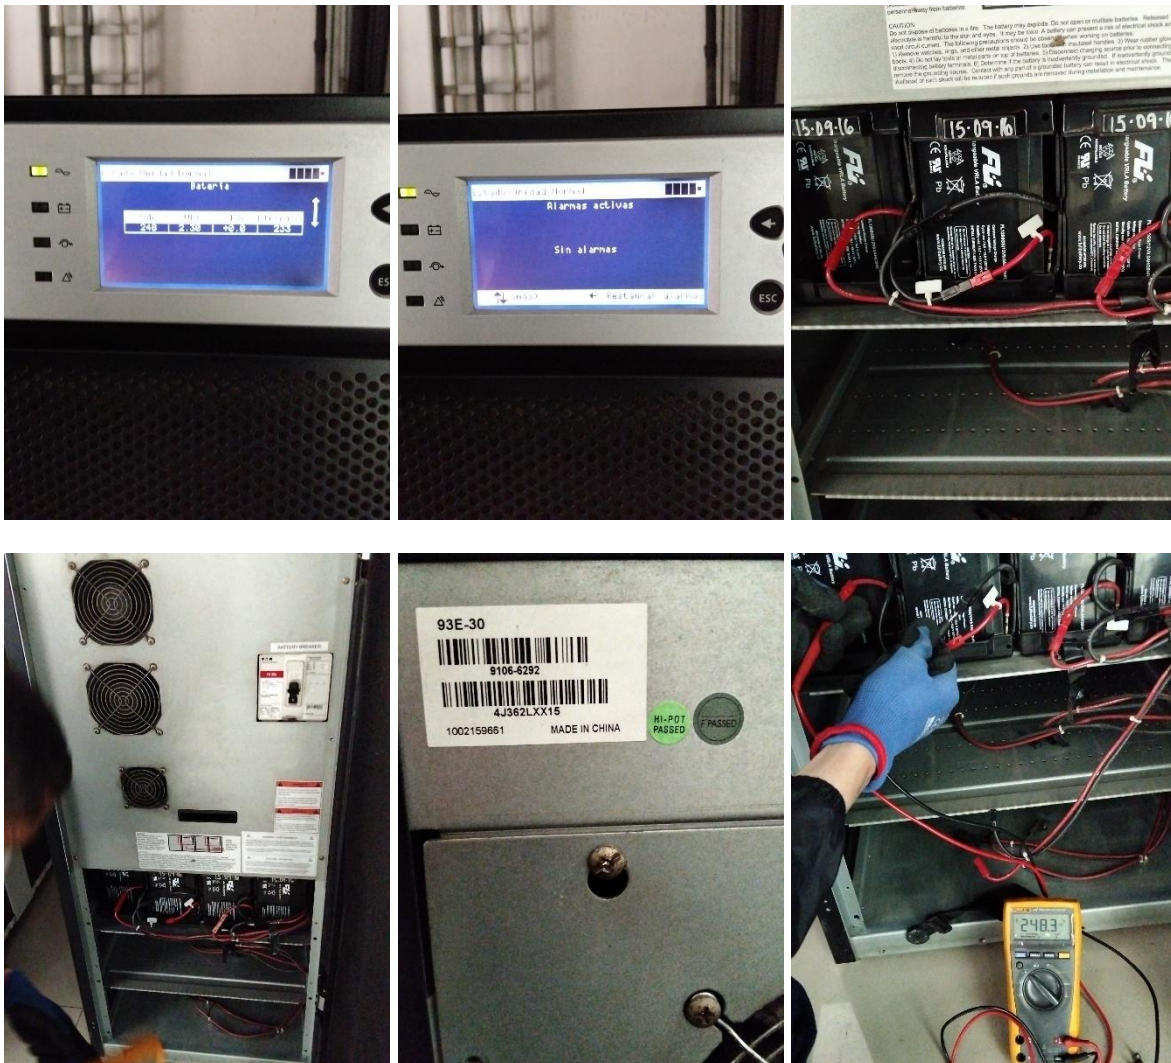
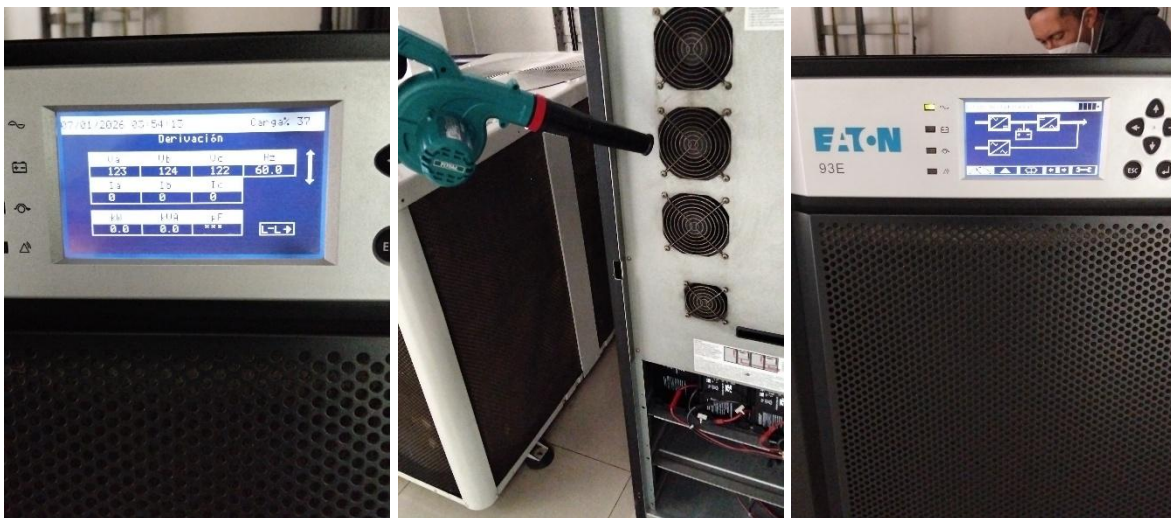
**Dictamen, observaciones y recomendaciones:** Se encuentra en funcionamiento, el UPS queda en condiciones operativas adecuadas, garantizando su correcto funcionamiento y estabilidad en la entrega de energía.

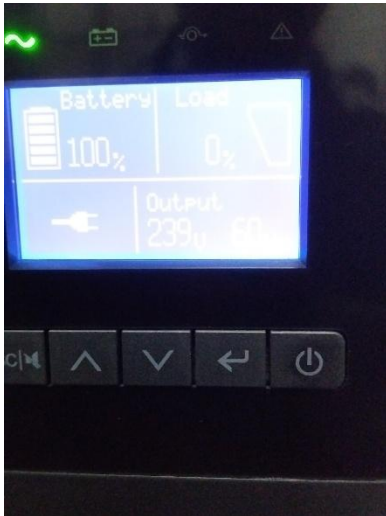
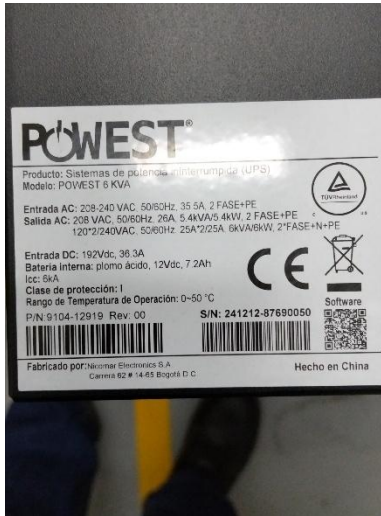
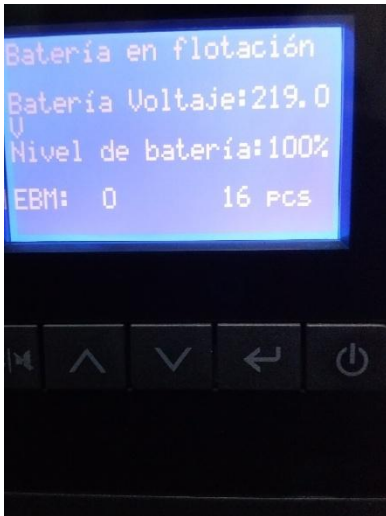
**REGISTRO FOTOGRAFICO**

**Dictamen, observaciones y recomendaciones:** La UPS se encuentra funcionando, banco de baterías compuesto de 16 baterías 12 V 9 Amp. No se registran eventos o alarmas críticas.

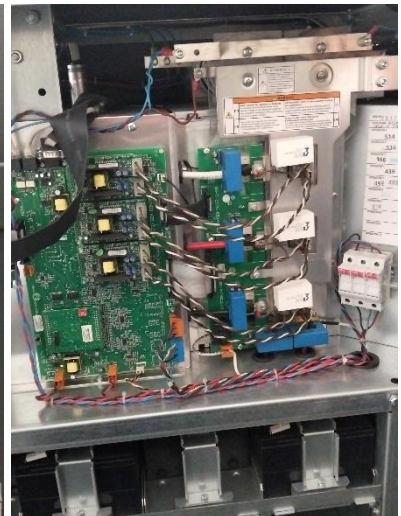
#### **REGISTRO FOTOGRAFICO**

**Dictamen, observaciones y recomendaciones:** La UPS se encuentra funcionando sin alarmas, banco de baterías compuesto por 32 baterías 12 V 9 Amp. Carga protegida, parámetros eléctricos en rango.

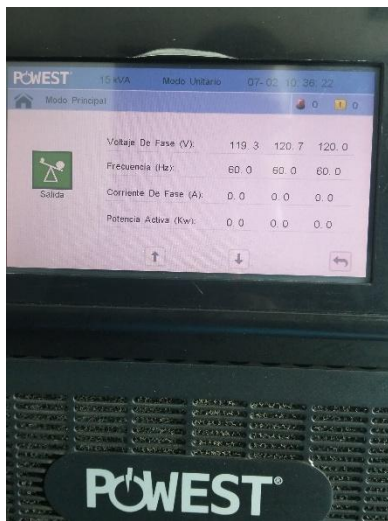
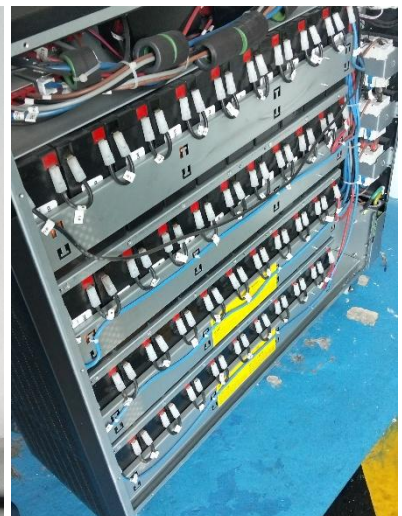
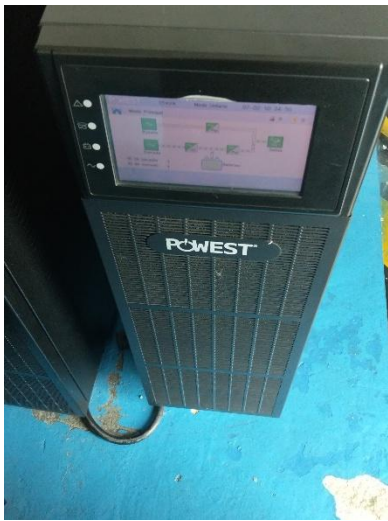
La UPS se deja en funcionamiento con carga sobre inversor, sin anomalías.

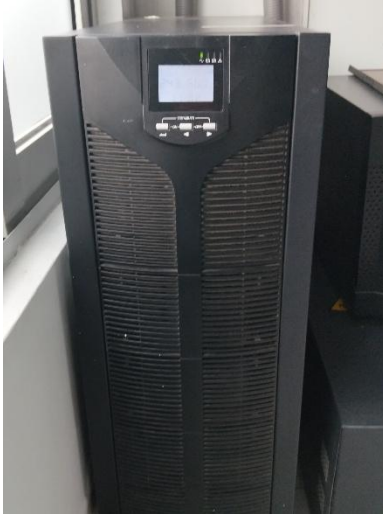
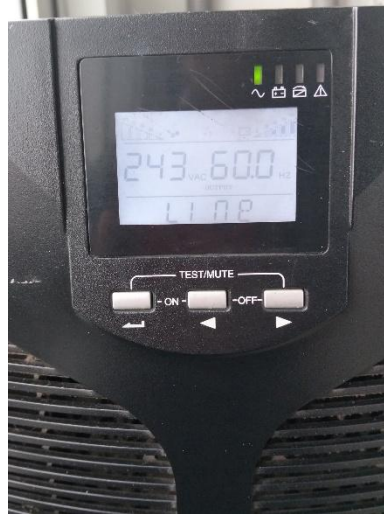
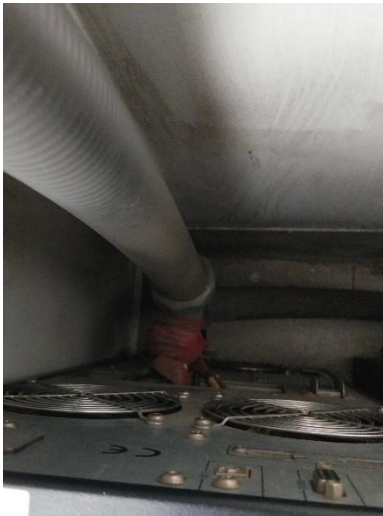
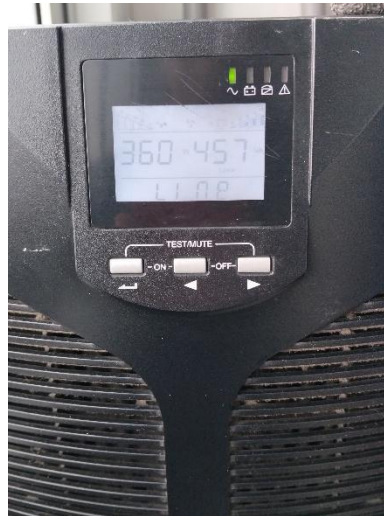
## REGISTRO FOTOGRAFICO

**Dictamen, observaciones y recomendaciones:** La UPS se encuentra en funcionamiento, parámetros eléctricos en rango. Banco de baterías compuesto por 16 unidades 12V-9AH. Carga protegida sobre inversor.
