**PROYECTO: "ADECUACIÓN Y/O  
MEJORAMIENTO DEL ESCENARIO  
DEPORTIVO Y RECREATIVO DEL  
BARRIO UNION EN EL MUNICIPIO DE  
ARAUCA, DEPARTAMENTO DE  
ARAUCA"**

## DOCUMENTO DIAGNOSTICO

**“ADECUACIÓN Y/O MEJORAMIENTO DEL ESCENARIO  
DEPORTIVO Y RECREATIVO DEL BARRIO UNION EN EL  
MUNICIPIO DE ARAUCA, DEPARTAMENTO DE ARAUCA”**

**2025**

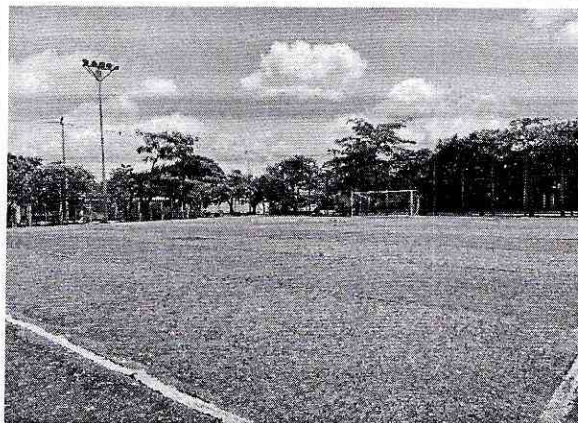
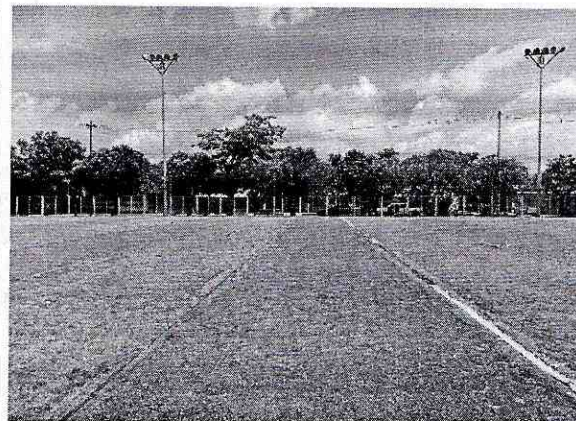
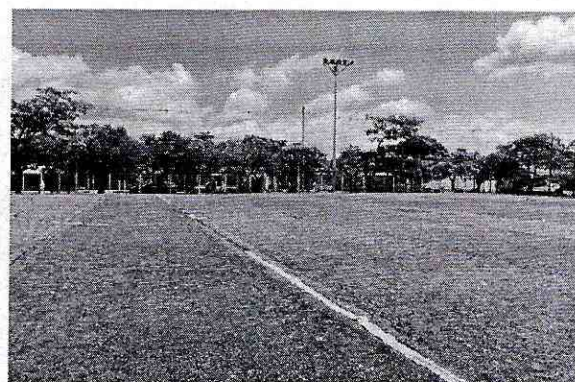
## ESTADO ACTUAL

**ESTADO DE LA CANCHA:** La cancha está en un estado avanzado de deterioro de la grama sintética, decoloración de la demarcación y desgaste en varias áreas, lo que pone en peligro la salud física de los deportistas que la utilizan. Además, afecta la calidad de los partidos y el entrenamiento, disminuyendo el rendimiento del deportista e incluso causando lesiones graves.

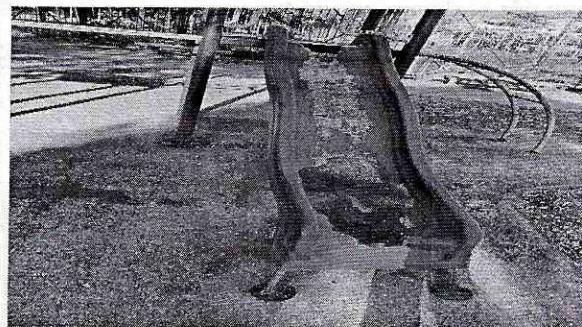
#### ESTADO ACTUAL

**ESTADO DEL PARQUE DE JUEGOS:** Se encuentran en un estado de deterioro, los columpios presentan daños visibles, con algunas de sus partes rotas, lo cual representa un riesgo de accidentes, además la pintura en los juegos esta descascarada en varias áreas dejando ver las superficies oxidadas de esta manera afecta la seguridad de los niños que lo visitan, de igual forma es un espacio poco atractivo por la condición en las que se encuentra.

Además, se ha evidenciado que el piso ubicado en el área de juegos no cumple con las condiciones mínimas de seguridad y funcionalidad necesarias para garantizar el bienestar de los niños. El material con el que está construido presenta desgaste, desniveles y zonas resbaladizas, lo cual representa un riesgo de accidentes como caídas o tropiezos.

Por otro lado, se identificó que el sistema de recolección de residuos sólidos se encuentra en condiciones inadecuadas. Esta situación representa un riesgo para la salud pública, especialmente en zonas frecuentadas por niños y adultos mayores.
