**“INTERVENTORÍA TÉCNICA, ADMINISTRATIVA, FINANCIERA, CONTABLE, JURÍDICA Y AMBIENTAL  
PARA CONSTRUCCIÓN Y ADECUACIÓN DE LA ESTACIÓN DE BOMBEROS DE CAOBOS SALAZAR  
B-13 DE LA UAE CUERPO OFICIAL DE BOMBEROS DE BOGOTÁ – SGC”**

**CONTRATO DE INTERVENTORÍA  
No. UAECOB-635-2025**

**INFORME MENSUAL DE INTERVENTORÍA  
No.8**

**01 de junio de 2026 al 30 de junio de 2026**

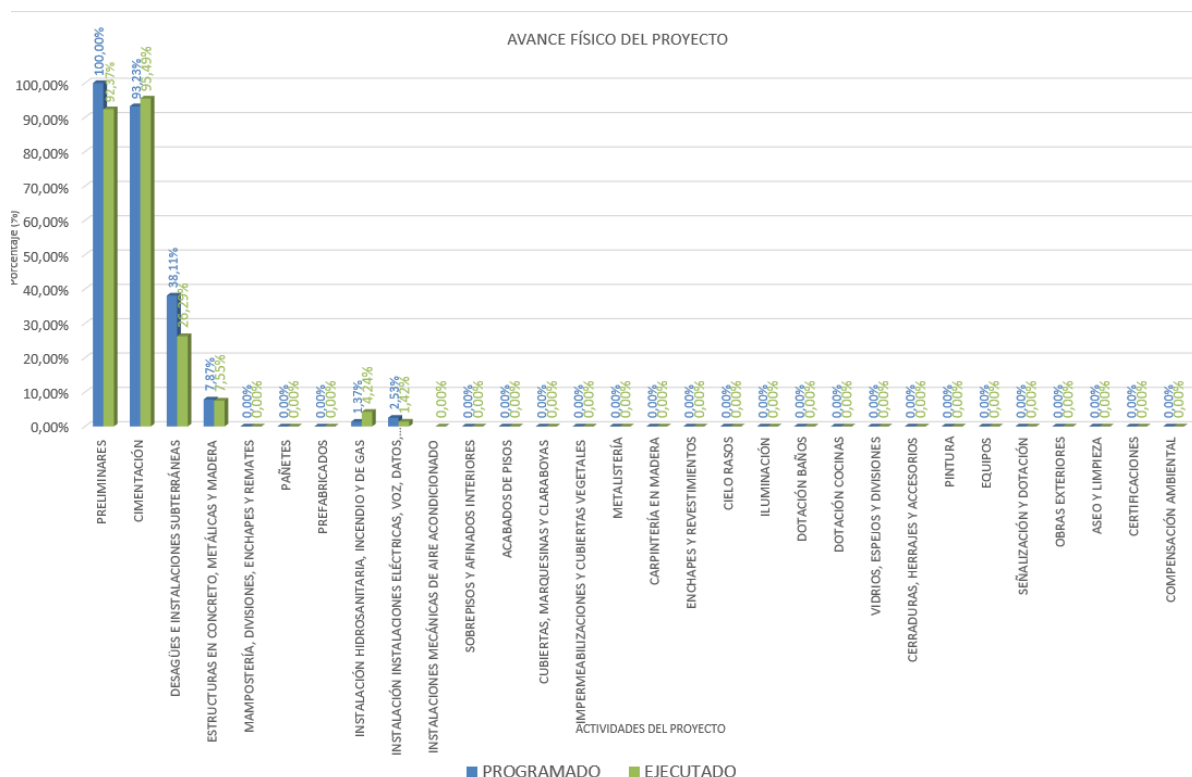
Ilustración 8 Avance físico del Proyecto por capítulos (Semana 31)

- Un avance programado del 2.16%, ejecutando efectivamente actividades equivalentes al 0.75% del valor total del contrato.
- El proyecto presenta un avance acumulado programado del 21.23%, equivalente a \$3.173.794.043,00, frente a un avance ejecutado del 21.02%, correspondiente a \$3.143.558.571,34, lo que representa una variación de -0.20% respecto a lo programado
