## INFORME N° 1 – FINAL

### INFORME DE ACTIVIDADES REALIZADAS PERÍODO: MAYO 2026

**CONTRATO DE OBRA No. SMC016-2026**

**"CONTRATO DE MANTENIMIENTO PREVENTIVO PARA EL MEJORAMIENTO DEL PUENTE COLGANTE DE LA VEREDA LA PLAYA DEL MUNICIPIO DE CÓRDOBA QUINDÍO"**

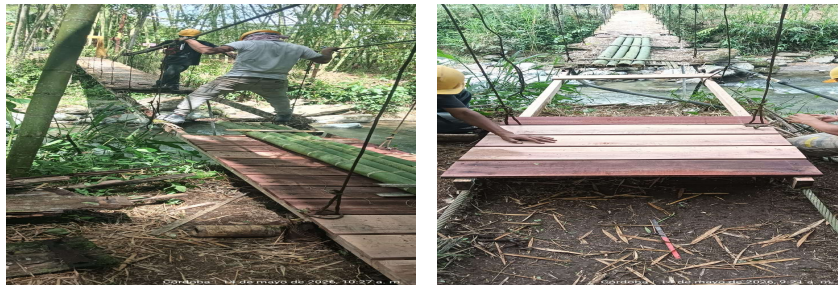
**ESTADO INICIAL DE LA ESTRUCTURA:** Al momento de la visita técnica previa a la ejecución, la estructura presentaba las siguientes deficiencias: (1) viguetas de madera con pérdida de sección en puntos de conexión con platinas de acero; (2) tabloncillos del piso con desgaste excesivo, ataque biológico (hongos y xilófagos) y ausencia de tramos que generaban vacíos con riesgo de caída; (3) elementos de conexión (platinas y pernos) con oxidación y corrosión significativas; (4) sistema de seguridad (barandas y postes) insuficiente e incompleto.

*Fotografías 1-2. Vista general del puente en estado inicial de deterioro. Fuente: Contratista.*

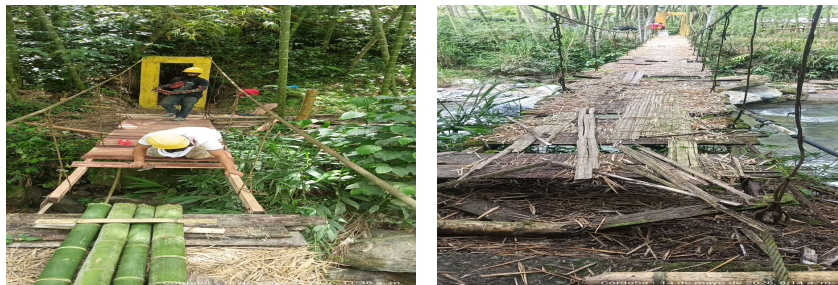
*Fotografías 3-4. Detalle de tablero de piso y elementos estructurales deteriorados. Fuente: Contratista.*

- **Retiro de estructura de piso en madera (Ítem 2.01):** Se realizó el desmonte y retiro de 28 m<sup>2</sup> de tabloncillos del tablero de piso deteriorados, sin alterar los cables de tensión principales ni la estructura metálica soporte. Los materiales retirados fueron debidamente clasificados para su disposición o reutilización según condición.

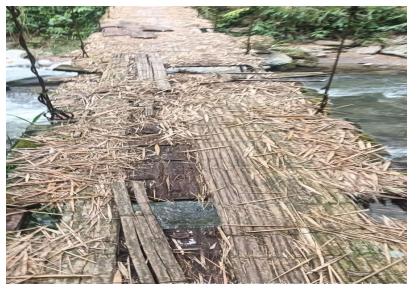
*Fotografía 5. Vista lateral del puente y cables principales. Fuente: Contratista.*

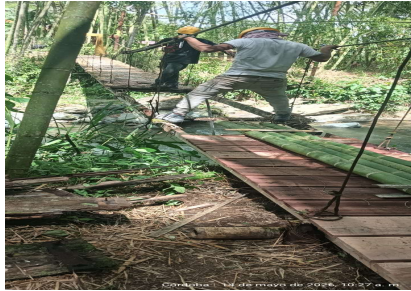
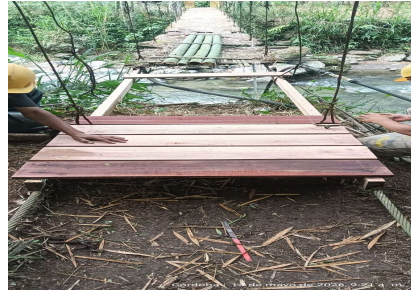
Fotografías 1-2. Estado inicial: tablero de piso deteriorado y cables principales. Fuente: Contratista.

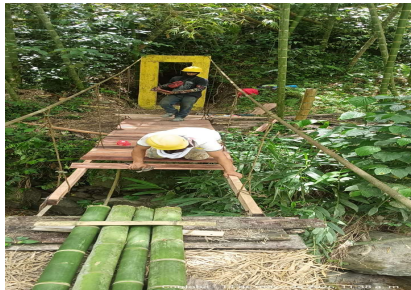
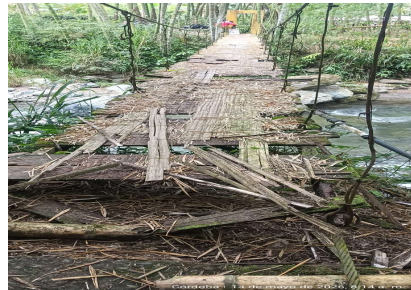
Fotografías 3-4. Deterioro de tableros y elementos de guadua. Fuente: Contratista.

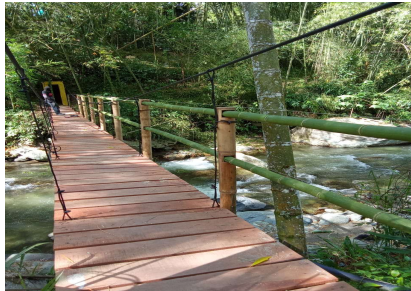
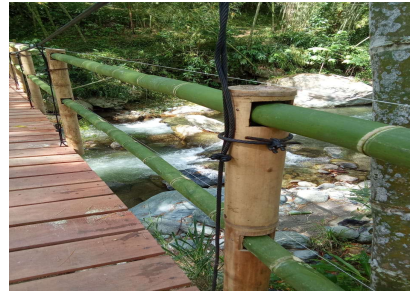
*Fotografías 9-10. Instalación de platinas de refuerzo y módulos de tablero chanul. Fuente: Contratista.*

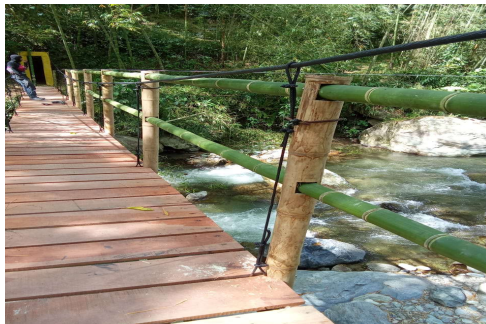
*Fotografía 11. Avance del tablero de piso instalado. Fuente: Contratista.*

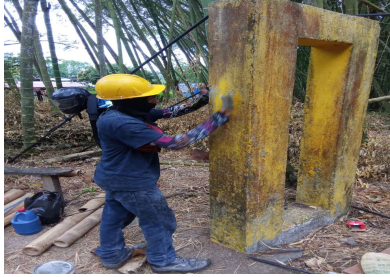
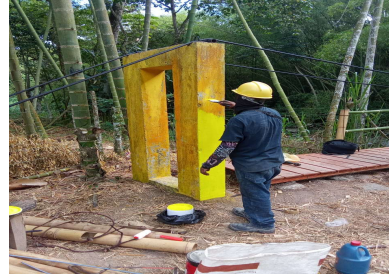
Fotografías 12-13. Restauración pintura resistente al agua. Fuente: Contratista.

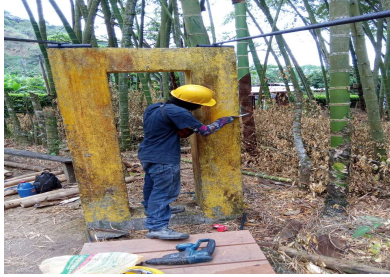
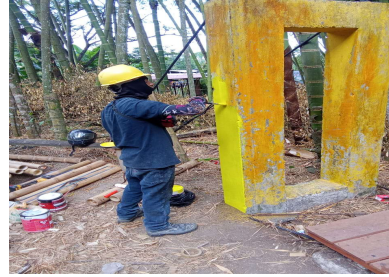
Fotografías 14-15. Restauración pintura resistente al agua. Fuente: Contratista.

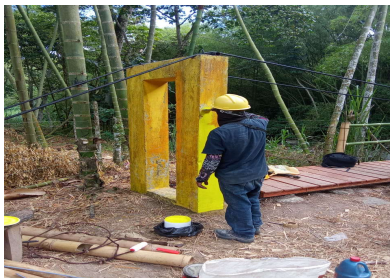
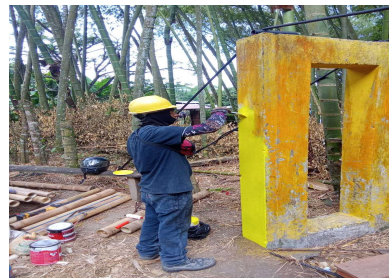
Fotografías 16-17. Restauración pintura resistente al agua. Fuente: Contratista.

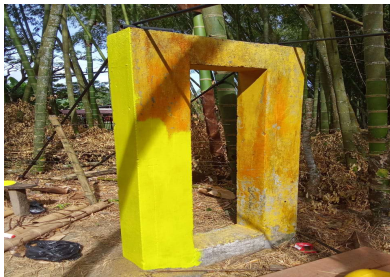
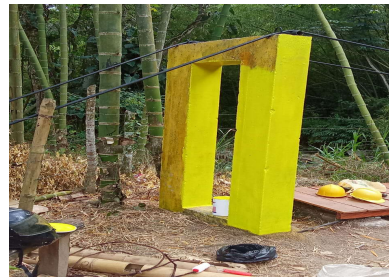
Fotografías 18-19. Restauración pintura resistente al agua. Fuente: Contratista.

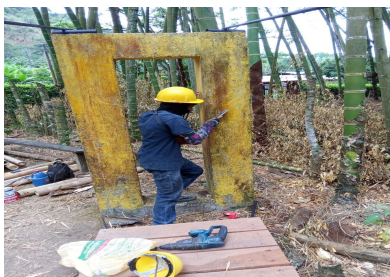
Fotografías 20-21. Restauración pintura resistente al agua. Fuente: Contratista.

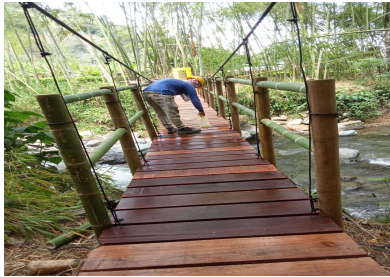
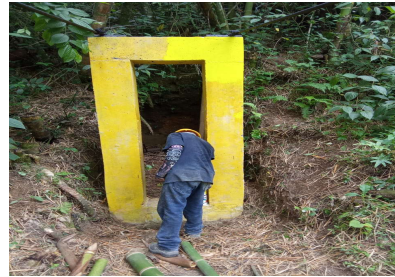
Fotografías 26-27. Inmunización tablero chanul. Fuente: Contratista.

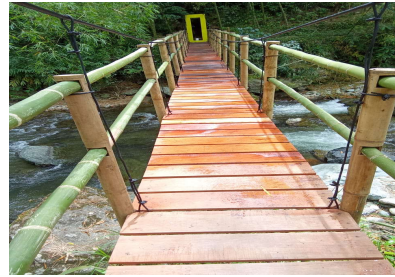
Fotografías 28-29. Acabados finales en tablero y barandas. Fuente: Contratista.

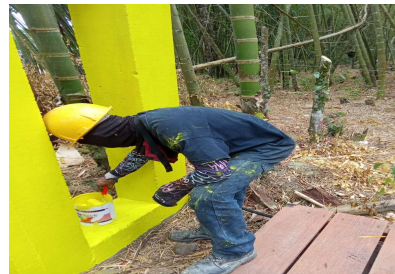
Fotografías 30-31. Detalles finales pintura : Contratista.

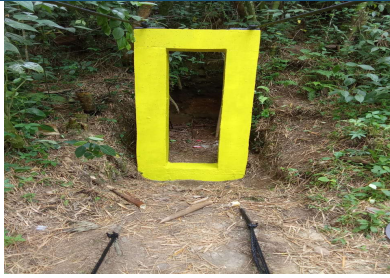
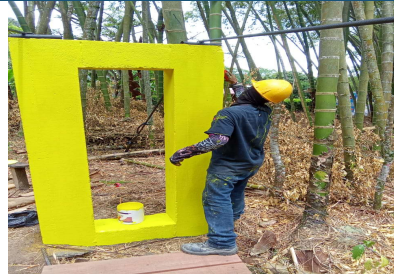
Fotografías 32-33. Finalización pintura. Fuente: Contratista.

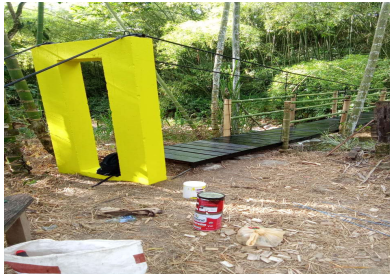
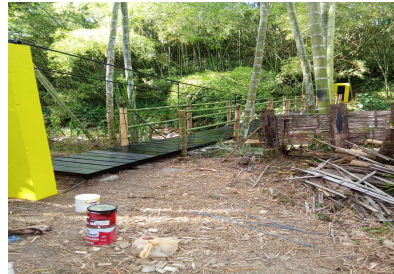
Fotografías 38-39. Estado final del sistema de barandas. Fuente: Contratista.

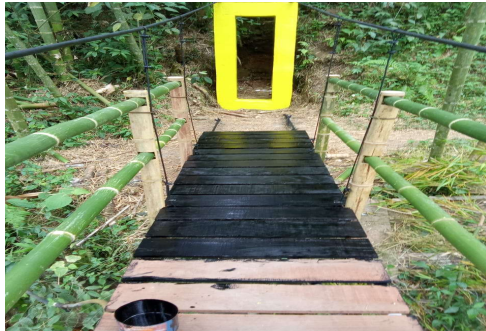
Fotografía 40. Pintura protección frente al agua Fuente: Contratista.
