# INFORME VALIDACIÓN TÉCNICA.

Sistema Solar Fotovoltaico Interconectado

Fecha 01.09.2025

### Planta Solar Fotovoltaica sistema solar fotovoltaico

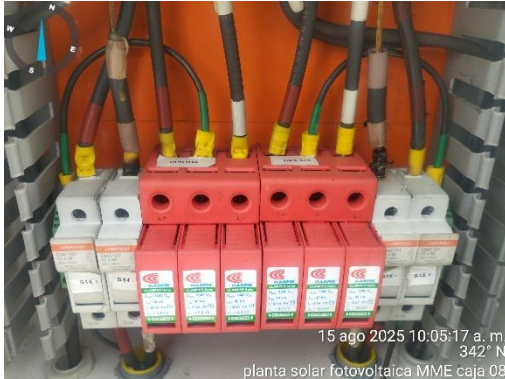
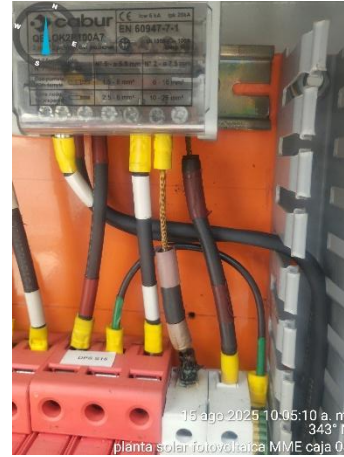
Se evidencian puntos calientes en las bases de los elementos portadores de corriente de la caja de combinación N.º 8, esto indica presencia de conexiones deficientes, posible falta de torque adecuado o deterioro de los componentes internos.

- Reemplazar dos (2) cajas de protecciones DC con corrosión u orificios por envolventes nuevas, certificadas y con grado de protección mínimo IP65, resistentes a intemperie y rayos UV.
- Realizar cambio de fusibles, por fusibles DC, para aplicaciones fotovoltaicas de las 9 cajas, por fusibles de 15A DC, en total se requieren 34 fusibles y bases porta fusibles.
- Inspeccionar y si es necesario, reemplazar componentes internos (fusibles, SPD, seccionadores) expuestos a humedad o deterioro.
- Corregir las bases con puntos calientes en cajas de combinación (8 y 9): reapriete con torque controlado, instalación de férulas (terminales de pin) y cambio de componentes dañados. (esta actividad se realizó el 22 de agosto 2025)

- Implementar programa de termografía periódica en todas las cajas DC/AC y módulos solares para identificar puntos calientes o problemas de conexiones en el sistema eléctrico actual.
- Redistribuir las conexiones del sistema en las cajas de combinación, organizando los conductores de acuerdo con su polaridad y dejando los positivos y negativos en barrajes independientes.

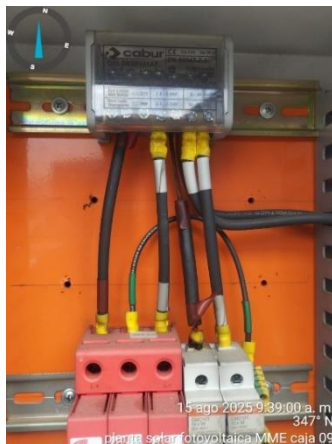
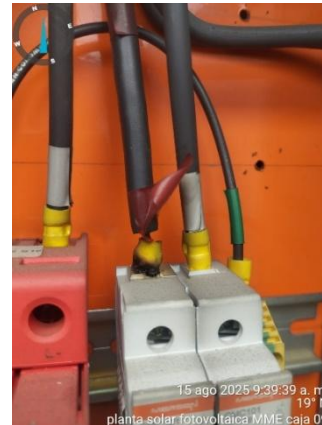
Se identifican bases con puntos calientes en los elementos portadores de corriente de la caja de combinación N.º 9, evidenciando elevación anormal de temperatura en las conexiones. Esta condición indica posibles falsos contactos, apriete deficiente, ausencia de férulas o desgaste en los componentes, lo cual incrementa la resistencia de paso y genera pérdidas energéticas.

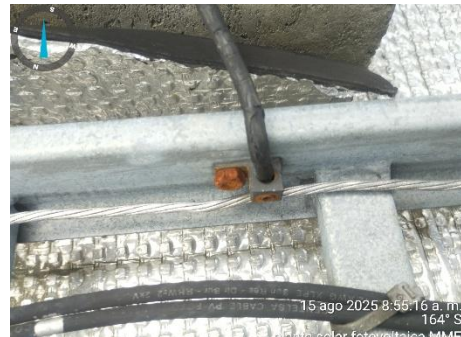
Se evidencia presencia de corrosión férrica (óxido) en los elementos de tornillería y uniones de las conexiones a tierra del sistema, lo cual puede comprometer la continuidad eléctrica, aumentar la resistencia de contacto y disminuir la efectividad del sistema de puesta a tierra frente a descargas atmosféricas y sobretensiones.

- Sustituir tornillería corroída en conexiones a tierra por pernos de acero inoxidable o galvanizados en caliente.
- Instalar terminales de compresión certificados y aplicar pasta antioxidante en las uniones cobre–aluminio.
- Realizar medición de resistencia de puesta a tierra.

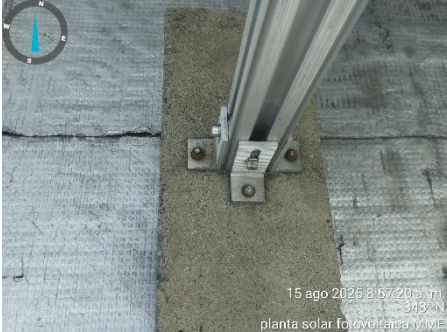
| <p>evidencia corrosión incipiente (óxido) en la tornillería de fijación en las bases de la perfilera</p> | <p>Falta de elementos de fijación o elevación de la bandeja portacables, generando contacto directo con el manto impermeabilizante de la cubierta. Esta condición puede ocasionar daños mecánicos o perforaciones en la membrana, aumentando el riesgo de filtraciones de agua y deterioro prematuro de la infraestructura.</p> |

- Ejecutar verificación de torque y ajuste en toda la estructura del sistema de montaje, garantizando que los pernos, tuercas y fijaciones se encuentren apretados conforme a las especificaciones del fabricante, con el fin de asegurar la estabilidad mecánica, evitar aflojamientos por vibración o cargas de viento, y prolongar la vida útil de la instalación.
- Reemplazar tornillería con corrosión en bases de estructuras por pernos de acero inoxidable o galvanizados en caliente.
- Aplicar tratamientos anticorrosivos (pintura epóxica, galvanizado en frío) en platinas expuestas.
- Verificar y documentar el par de apriete en todos los anclajes estructurales.

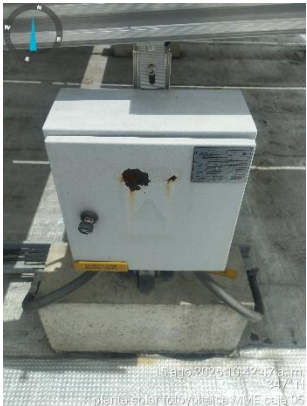
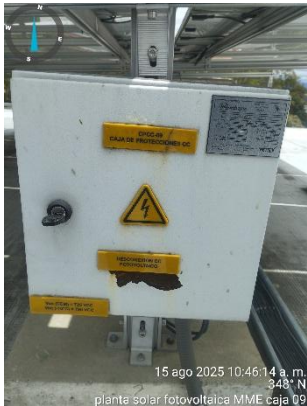
| <p>La caja 5 y 9 presentan Corrosión visible en la parte frontal de la envolvente corresponden a la oxidación acelerada en la puerta del tablero. Indicando que el material de la caja no cuenta con el recubrimiento adecuado (galvanizado, pintura epóxica o acero inoxidable) para condiciones de exposición a intemperie.</p> | |

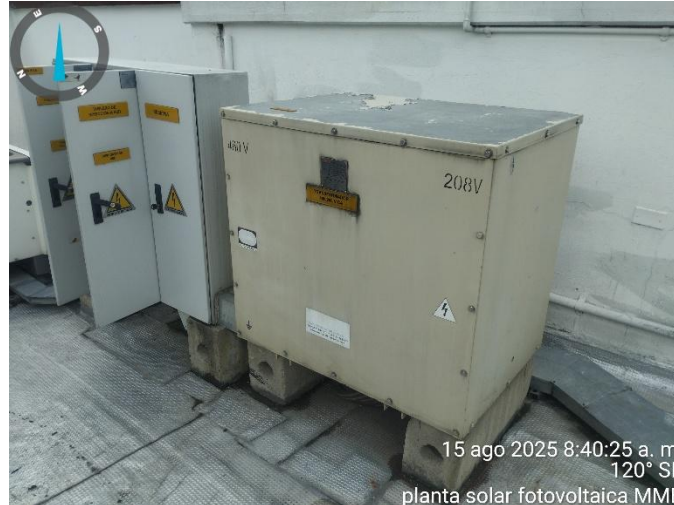
Se evidencia que la envolvente del transformador presenta un nivel de protección IP no adecuado para las condiciones de intemperie en las que se encuentra instalado. Esta condición puede permitir el ingreso de polvo, humedad o agua de lluvia al interior del equipo, afectando el aislamiento de los devanados, acelerando el deterioro de componentes internos y generando riesgo de fallas eléctricas o cortocircuitos.

- Instalar barreras aislantes o cubiertas acrílicas en tableros con barras expuestas.
- Sustituir o proteger la envolvente del transformador para garantizar un grado de protección adecuado (mínimo IP54) frente a polvo y humedad.
- Incorporar señalización de seguridad y advertencia en todos los tableros y envoltentes.
- Ubicar un techo, nicho u otro para proteger del sol directo al transformador y tablero principal.
- Realizar mantenimiento a las puertas del tablero principal, para evitar la corrosión en las puestas.
- Realizar marcaciones de espacio de trabajo en los equipos y establecer las distancias de aproximación a los equipos energizados.
