## INSTITUTO DE CAMINOS Y CONSTRUCCIONES DE CUNDINAMARCA

### CONTRATO DE OBRA ICCU-CTO-695 DE 2025

**OBJETO:** *MEJORAMIENTO Y REHABILITACIÓN DE LA VÍA QUE DESDE EL CASCO URBANO DE GUASCA CONDUCE AL CASCO URBANO DE UBALÁ, TRONCAL DEL GUA VIO, DEPARTAMENTO DE CUNDINAMARCA.*

#### INFORME TÉCNICO MENSUAL No 2

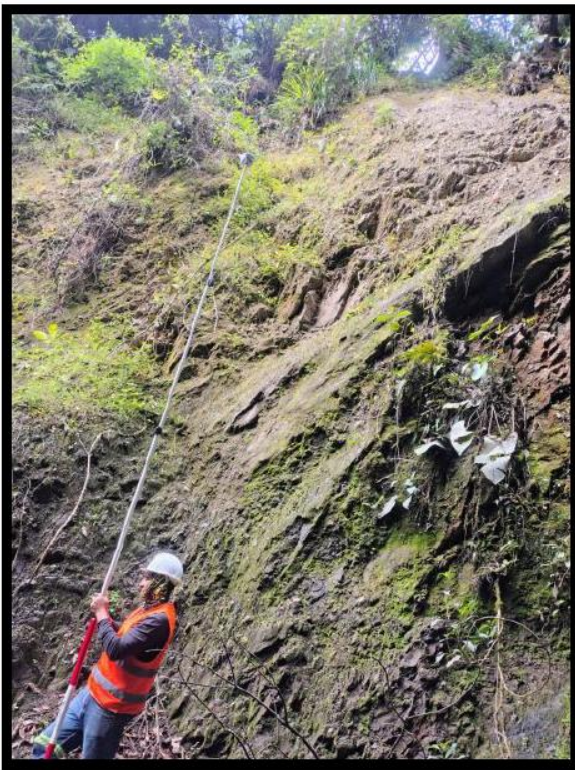
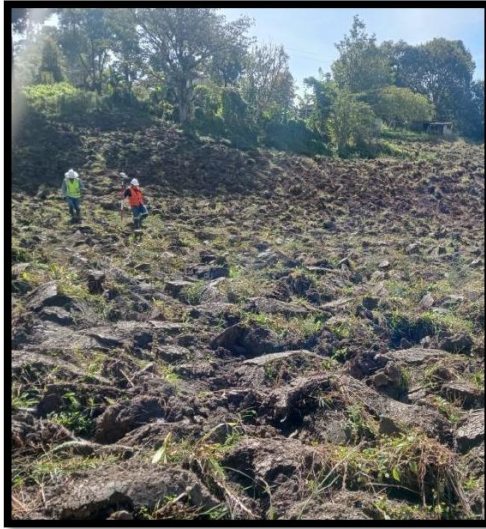
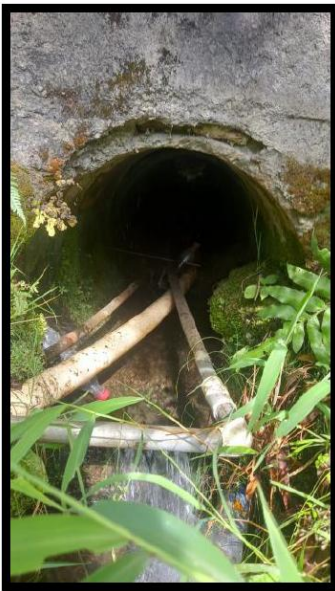
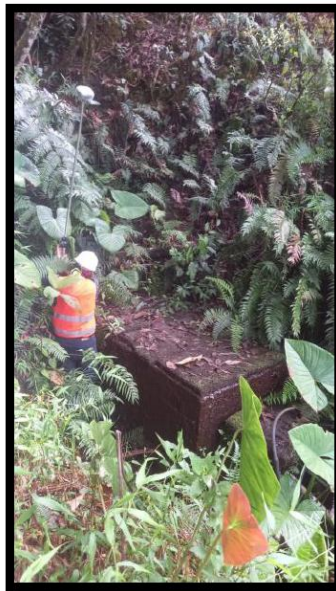
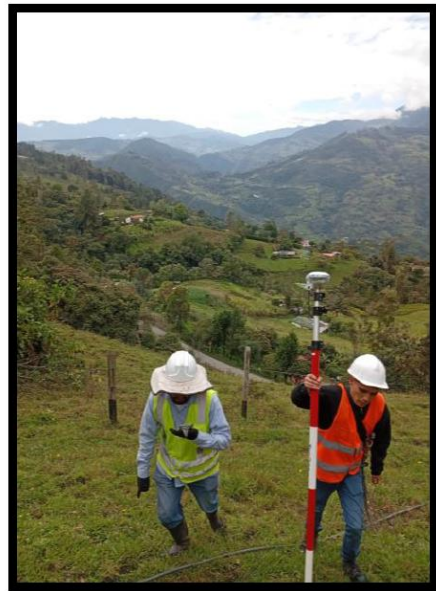
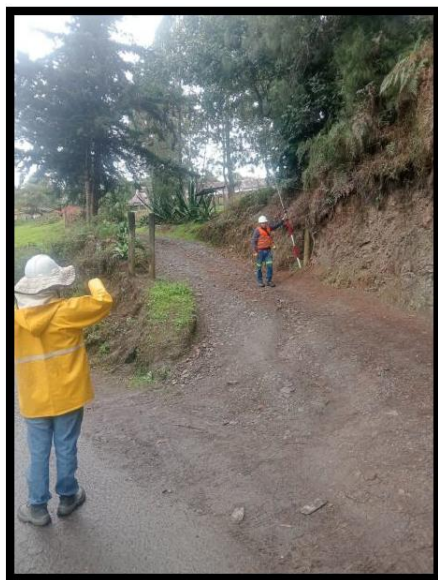
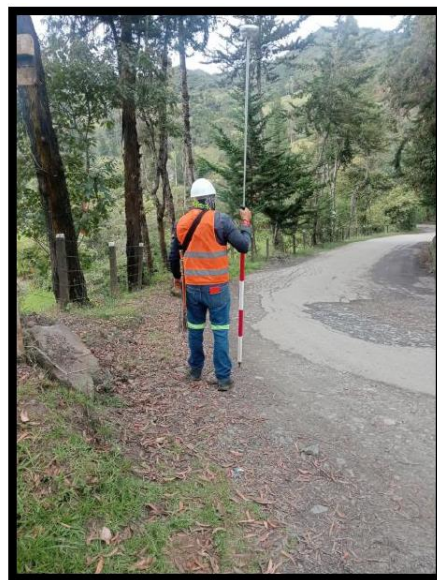
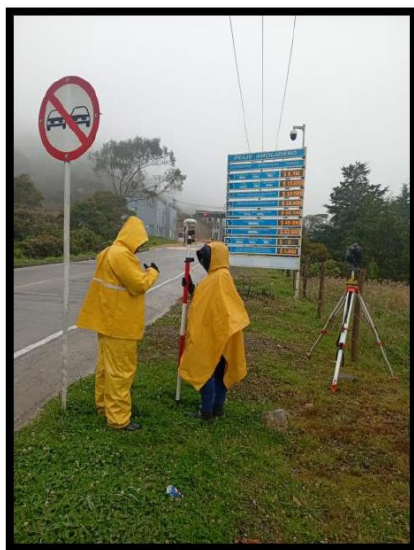
*Ilustración 3 Avance topografía*

Se ejecutó el levantamiento planimétrico y altimétrico en un tramo de 1.8 km, comprendido entre:

K6+790 – K8+590

El levantamiento se realizó con estación total y GNSS RTK, asegurando amarre al control topográfico existente. La información permitirá validar secciones, taludes, drenajes y geometría vial actual

- Captura de puntos estructurales
- Levantamiento de taludes y estructuras hidráulicas asociadas
- Modelación del terreno
- Georreferenciación de elementos existentes

Se ejecutó un levantamiento fotogramétrico con dron obteniendo:

- Nube de puntos densa
- Ortofotos de alta resolución
- MDT y MDS
- Identificación de taludes, vías y obstrucciones

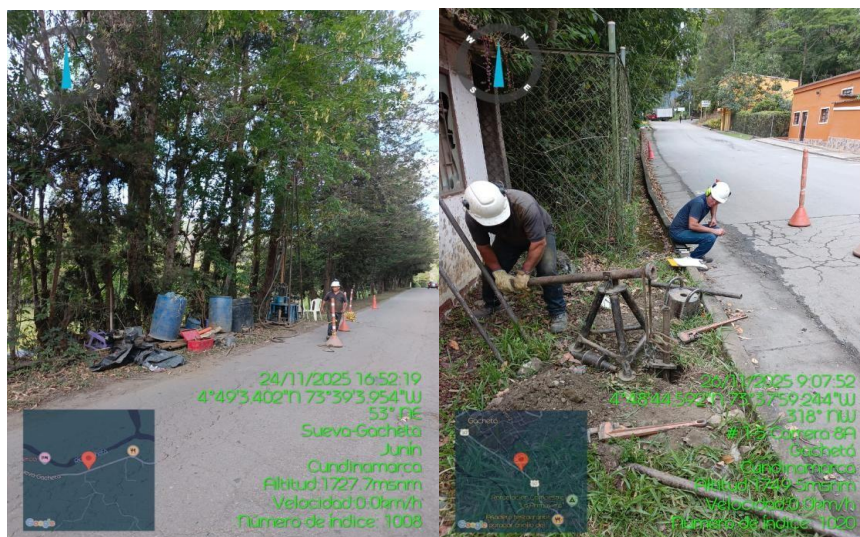
Ilustración 5 Registro fotográfico

- Carpeta asfáltica: entre 5–6 cm
- Capas granulares: entre 40–50 cm
- Subrasante predominante: limos arcillosos y arcillas limosas
- Hallazgos frecuentes:
  - o Subrasantes con alta humedad
  - o Material granular suelto en varios puntos
  - o Rechazo de PDC en sectores con presencia de roca o bloques
  - o Variabilidad estratigráfica a lo largo del corredor
  - o Sectores con CBR estimado bajo
