### CONTRATO DE OBRA ICCU-CTO-695 DE 2025

**OBJETO:** *MEJORAMIENTO Y REHABILITACIÓN DE LA VÍA QUE DESDE EL CASCO URBANO DE GUASCA CONDUCE AL CASCO URBANO DE UBALÁ, TRONCAL DEL GUAPIO, DEPARTAMENTO DE CUNDINAMARCA.*

**INFORME TECNICO MENSUAL No 4**

**PERIODO FEBRERO DE 2026**

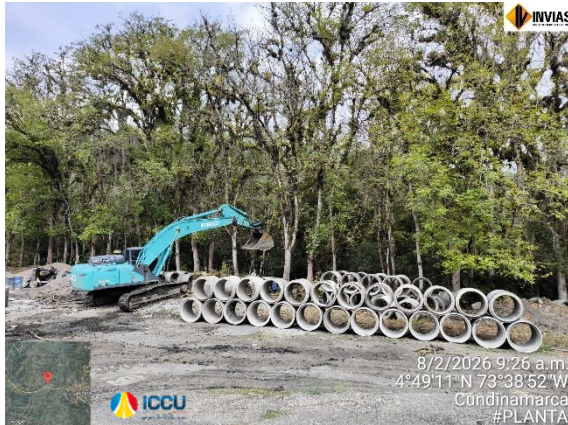
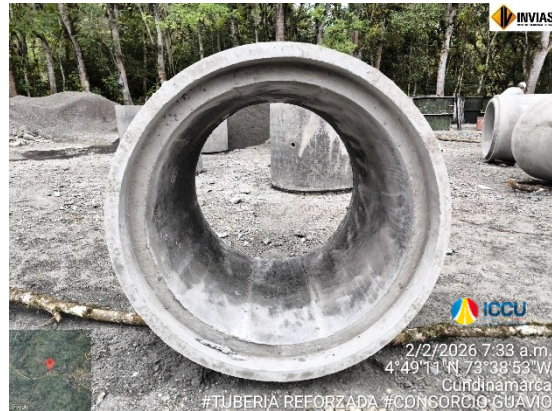
Se continua con la construcción de tubería en concreto reforzado de 36", a la fecha del presente informe se tienen construidas 190 unidades.

Construcción de tubería reforzada de 36"

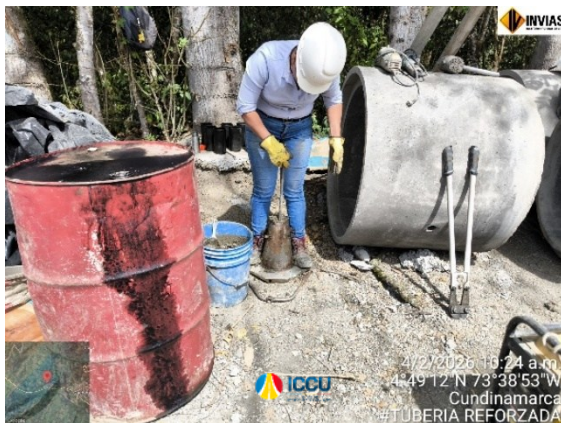
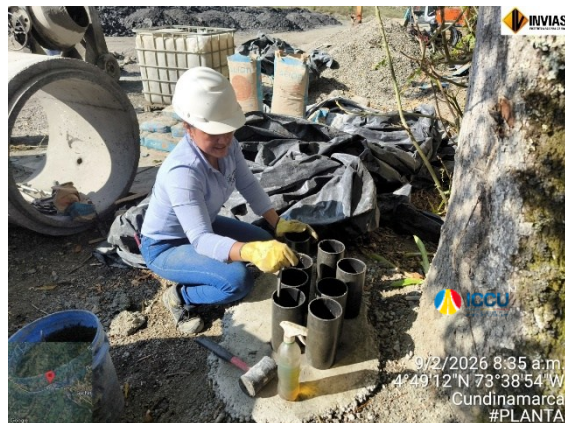
Toma de muestras de concreto para determinar asentamiento y resistencia

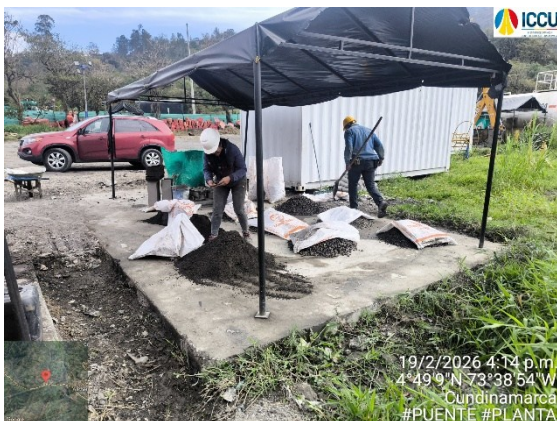
Cuarteo de materiales para ensayos

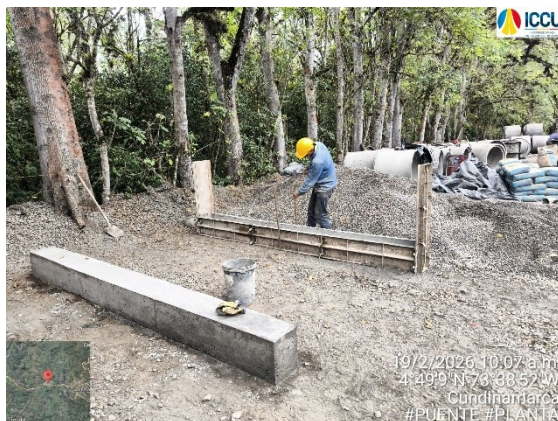
Se construyen burros en concreto para almacenamiento de acero de refuerzo.

Construcción de burros para almacenamiento de acero de refuerzo

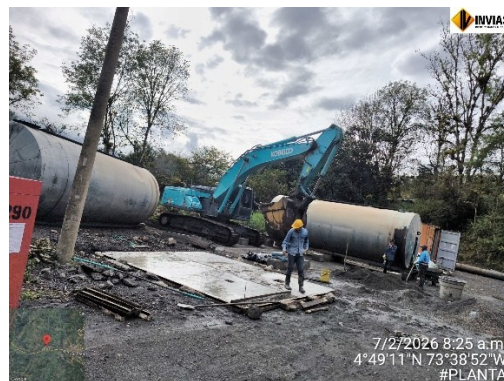
Fundida de placa para tanques de emulsión
