CONSORCIO VIAL  
GUASCA - UBALA

### CONTRATO DE OBRA ICCU-CTO-695 DE 2025

**OBJETO:** *MEJORAMIENTO Y REHABILITACIÓN DE LA VÍA QUE DESDE EL CASCO URBANO DE GUASCA CONDUCE AL CASCO URBANO DE UBALÁ, TRONCAL DEL GUAPIO, DEPARTAMENTO DE CUNDINAMARCA.*

**INFORME TECNICO MENSUAL No 6**

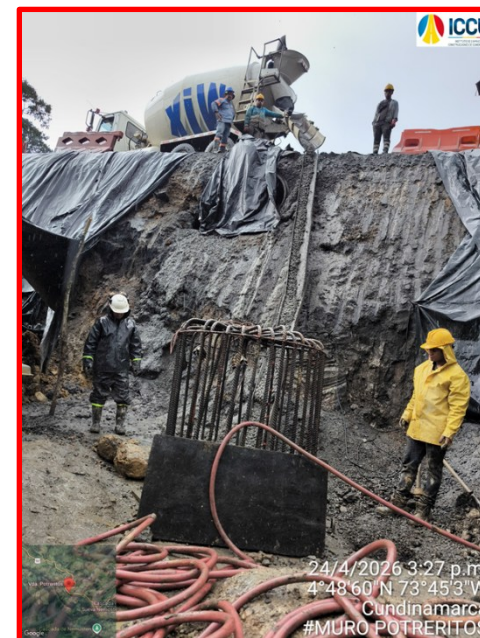
Esquema general del avance de intervención del Muro 6.1 k45+100 POTRERITOS:

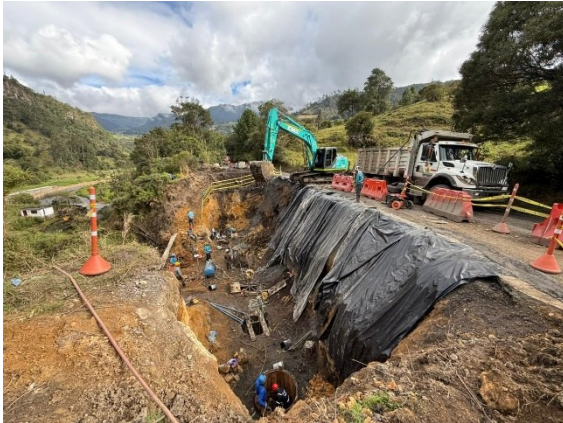
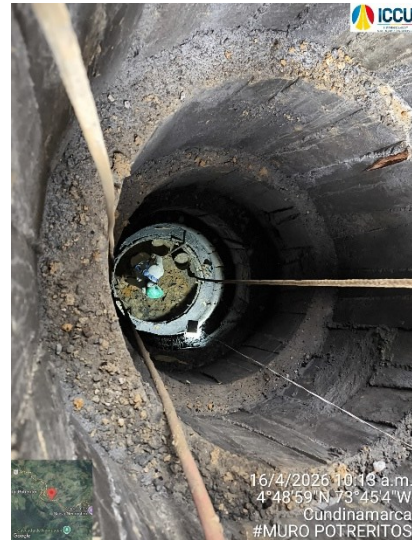
**Construcción Muro k45+106 Muro Potreritos**

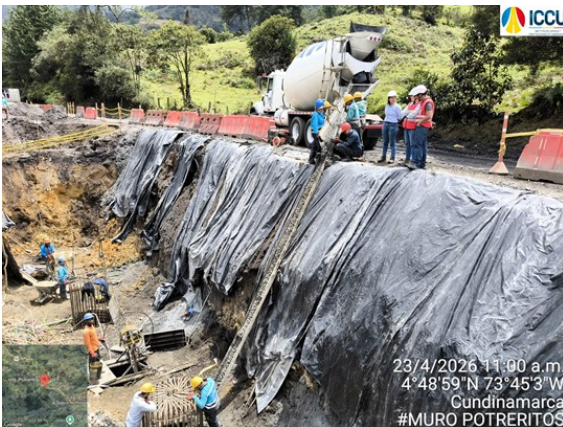
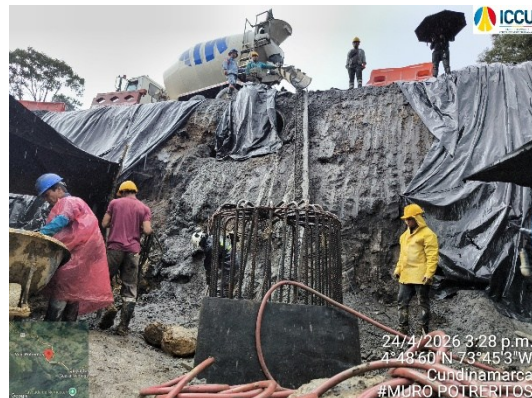
**Fundida caissons Muro k45+106 Muro Potreritos**

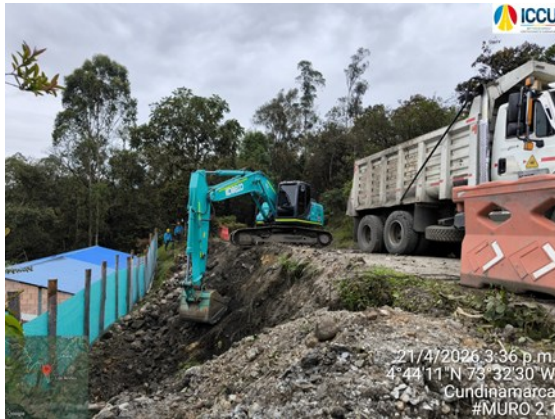
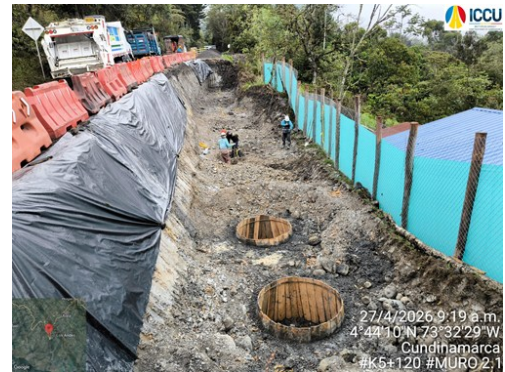
Construcción Muro 2.1 k5+120

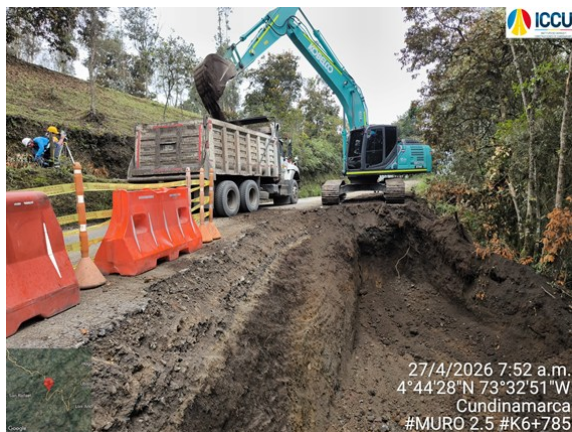
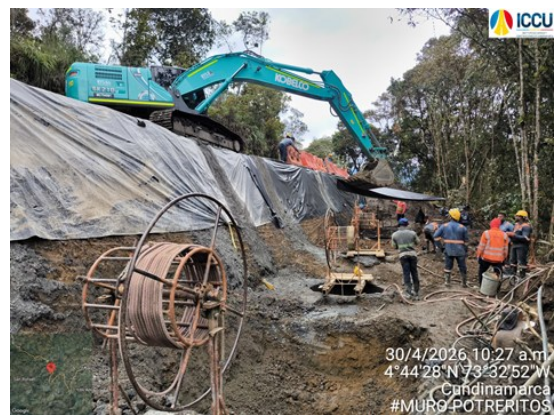
Construcción Muro 2.5 k6+902

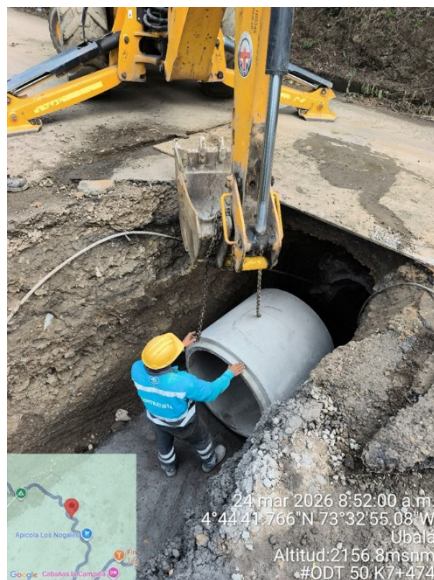
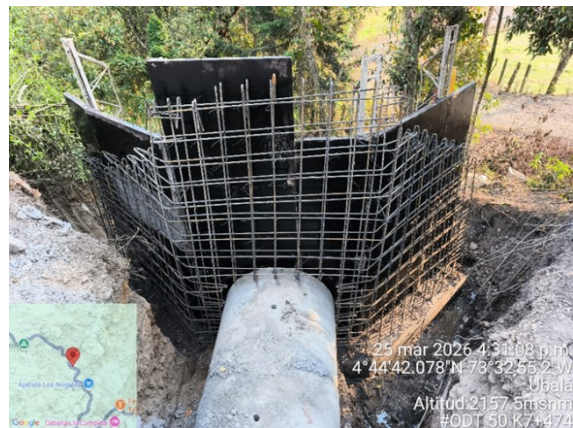
### Construcción ODT-50 K7+474.68

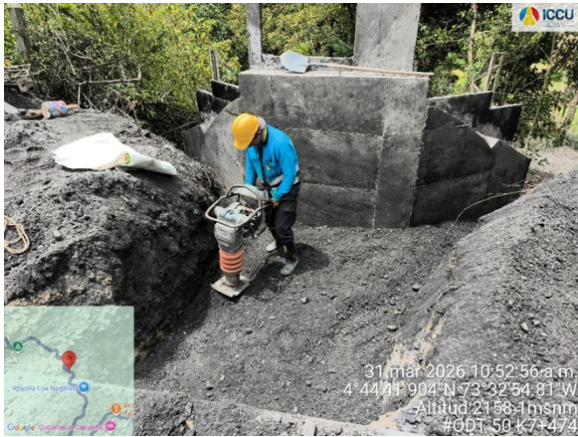
Relleno estructural de ODT-50 K7+474.68
