**LEVANTAMIENTO TOPOGRÁFICO - DISEÑOS Y ESTUDIOS TECNICOS PARA LA CONSTRUCCION DE AMBIENTES DE FORMACION EN EL CENTRO ESPECIALIZADO EN HOTELERIA, TURISMO Y GASTRONOMIA EN VILLA DE LEYVA - BOYACA.**  
**VERSIÓN 1**

Se realizó el levantamiento topográfico del predio ubicado en la carrera 8 No. 15A-36 del casco Urbano del Municipio Villa de Leyva Departamento de Boyacá.

Los trabajos consistieron en el amarre topográfico del predio al sistema de coordenadas oficiales del Instituto Geográfico Agustín Codazzi - IGAC (Planas Cartesianas), del mismo modo realizar actividades planimétricas y altimétricas para la conformación del modelo topográfico a escala 1:500 con intervalos entre curvas de nivel cada 0.20 metros.

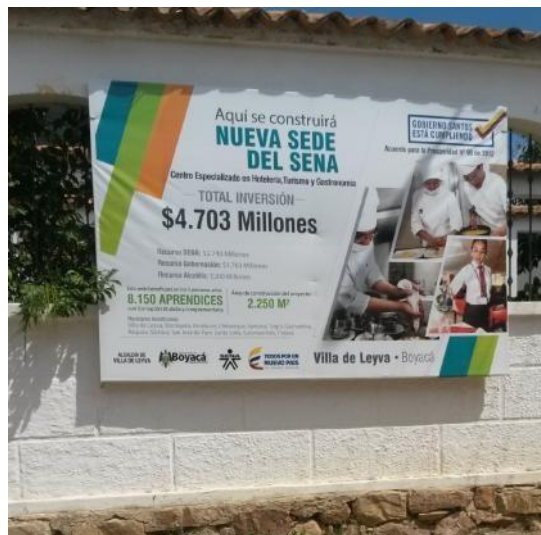
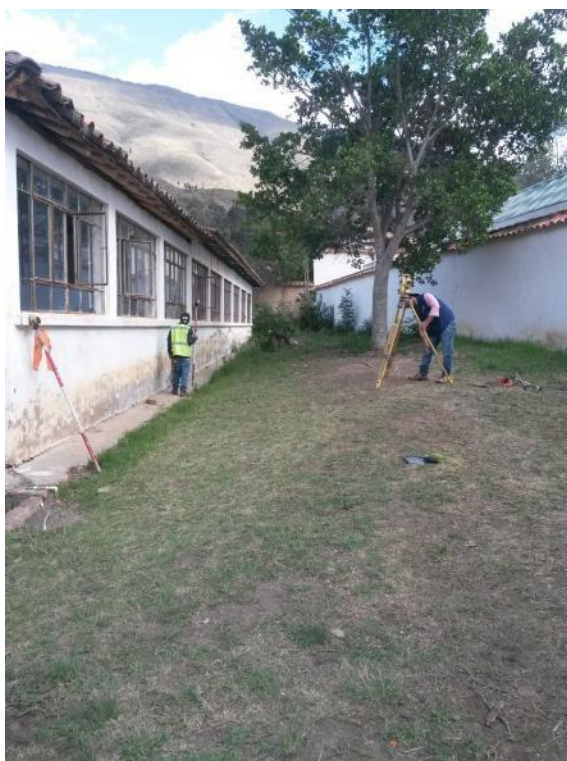
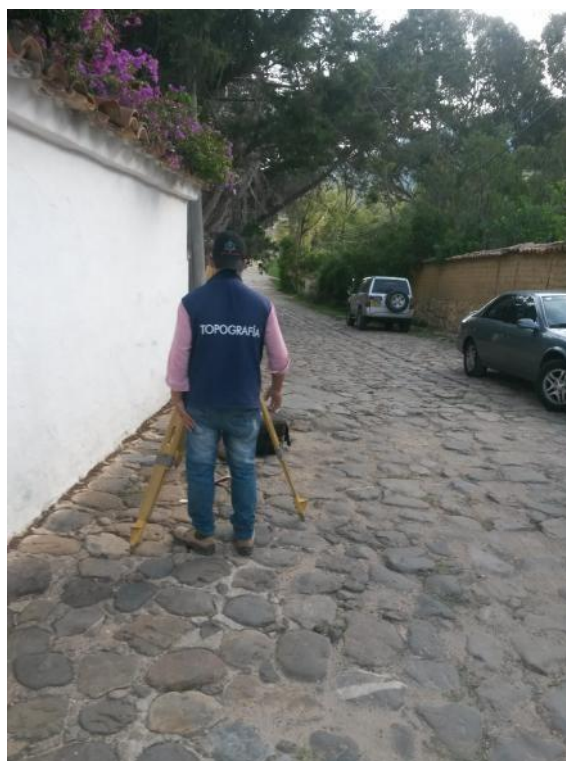
Imágenes de las actividades topográficas adelantadas en el predio.

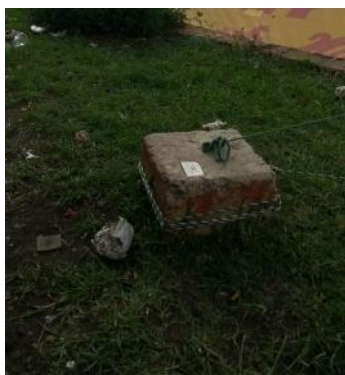
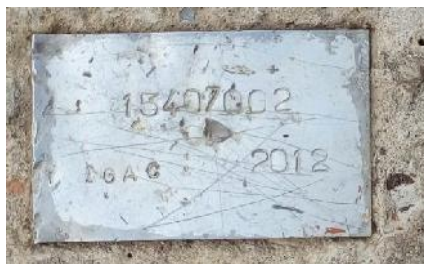
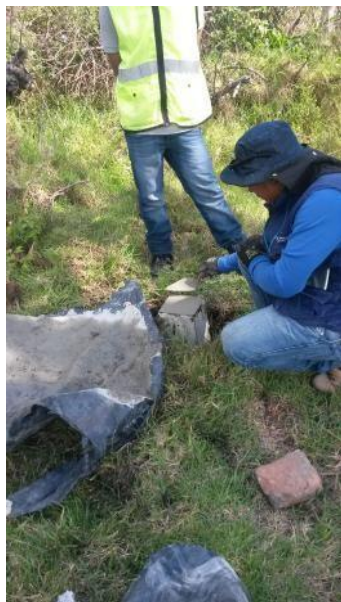
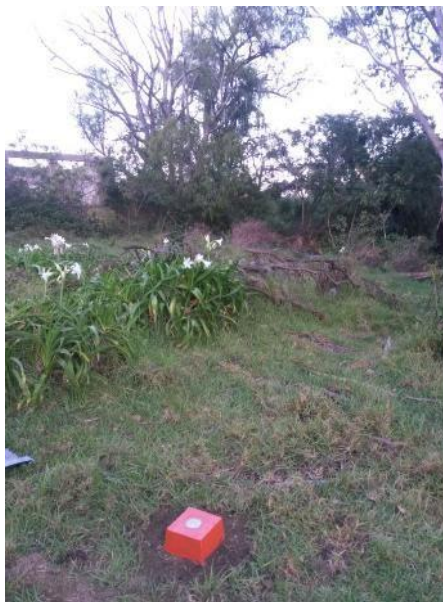
Paralelamente se realizó la materialización de una pareja de mojones en concreto con un disco metálico en su centro con el fin de densificar las coordenadas al sector.

Vértice IGAC 15407002 – Plaza de Mercado de Villa de Leyva.

Materialización de vértices de apoyo topográfico en el interior del predio en donde las condiciones para el rastreo de señal satelital son óptimas.

Inicialmente se realizó la búsqueda del vértice de primer Orden de IGAC 15407002 el cual se encuentra en la plaza de mercado y en buenas condiciones

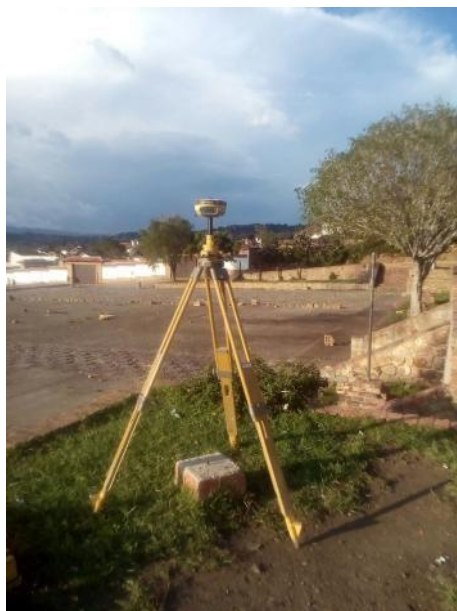
Ocupación del vértice IGAC con Georeceptor Doble frecuencia TOPCON HIPER II

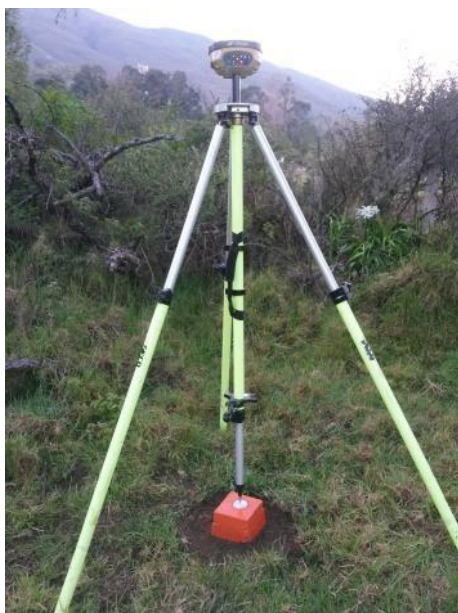
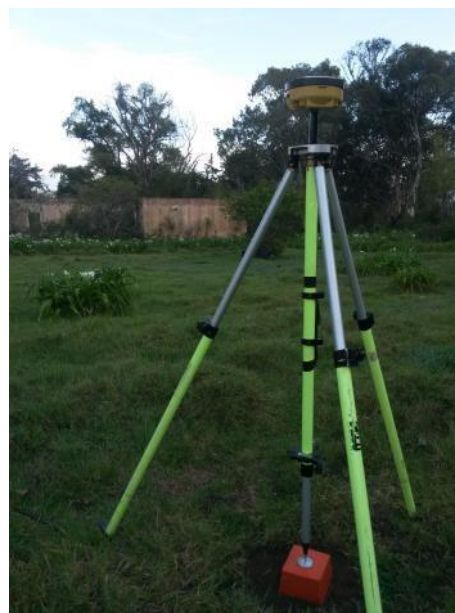
Densificación de coordenadas mediante la ocupación de georeceptores satelitales doble frecuencia TOPCON HIPER II a los puntos GNSS materializados.

La densificación de las coordenadas de los puntos materializados se realizó a partir de la estación de referencia de la red Magna Eco del IGAC establecida en la ciudad de Tunja (TUNA).

El error medio cuadrático en la ubicación tridimensional de los puntos densificados y del vértice IGAC 15407002, no sobrepasó los  $\pm 40$  mm, por lo que la integridad de estas coordenadas constituyen un marco topográfico de referencia ideal para el desarrollo de futuras mediciones por métodos tradicionales o GNSS.

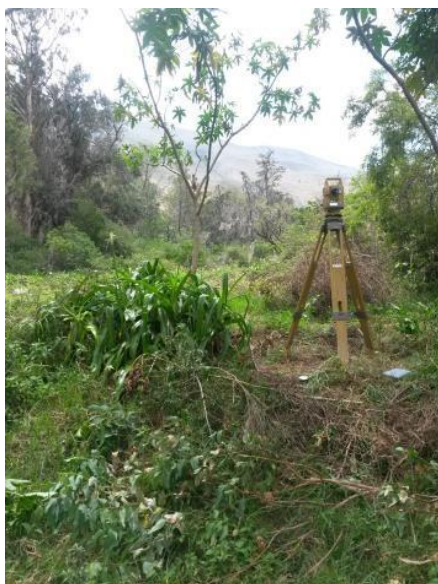
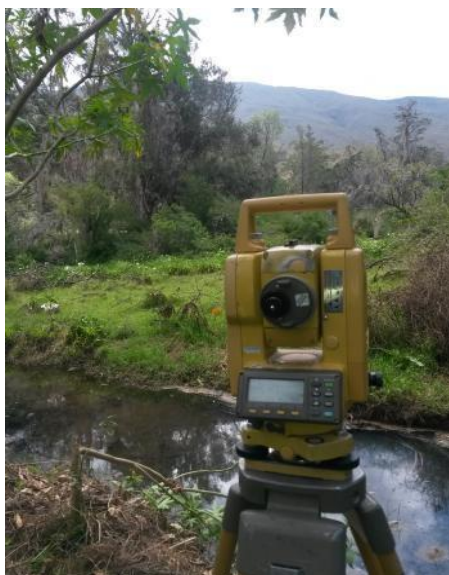
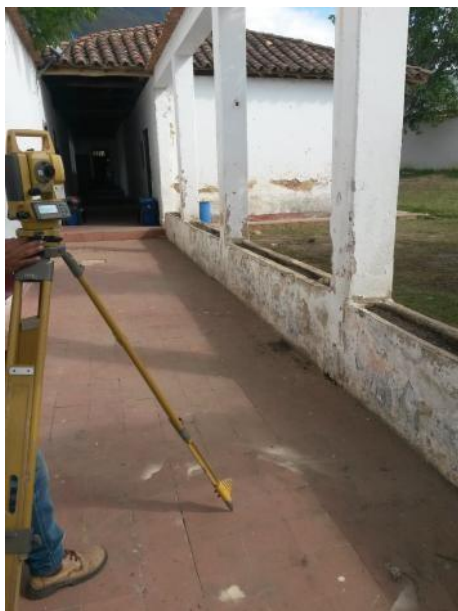
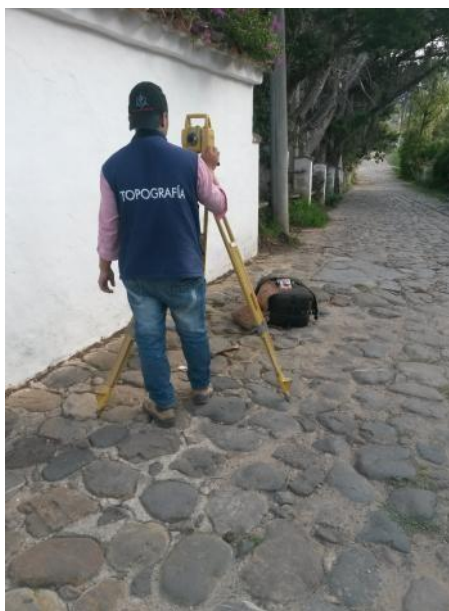
Se elaboró una poligonal envolvente a partir de los puntos GNSS materializados, desde los vértices de la poligonal se realizó el detallamiento tridimensional de los elementos presentes, visibles y adyacentes en el predio, como vías, cercas, vallados, construcciones, árboles, postes de servicios, pozos de alcantarillado, así como puntos sobre el terreno para la conformación del modelo topográfico.

Actividades de detallamiento topográfico mediante estación electrónica Total Topcon GPT3003LW
