### **INFORME DE VULNERABILIDAD SÍSMICA**

**HOGAR PARA ANCIANOS: HOGAR CORAZÓN INMACULADO DE MARÍA**

**DIRECCIÓN: CARRERA 6A CALLE 19**

**MARZO 2021**

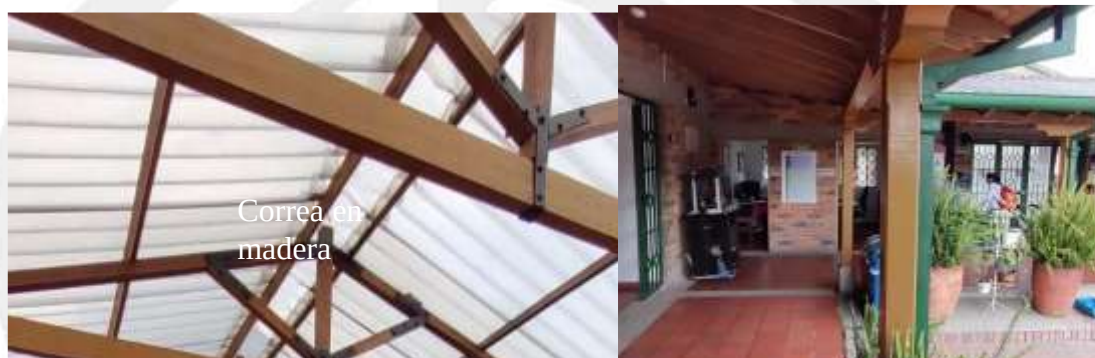
- Placas: En la exploración de campo, se encontró una losa de 11 cm de espesor, la que conforma el entrepiso del Pabellón de Vivienda de las Hermanas.
- Cubierta: La cubierta esta constituida por teja ondulada de asbesto cemento apoyada sobre correas de madera, (Ver Fotografía1). En el sector del jardín

Fotografía 1. Cubierta apoyada sobre correas de madera

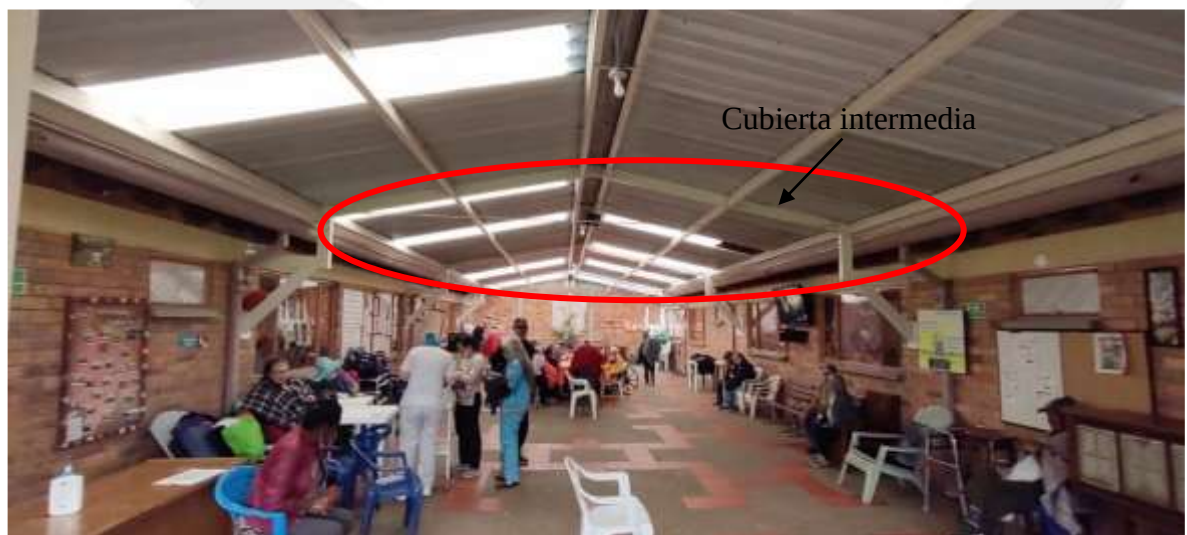
entre las edificaciones se colocaron cubierta apoyadas sobre correas metálicas apoyadas externamente en los muros de las edificaciones (Ver Fotografía 2).

Fotografía 2. Cubierta intermedia sobre perfiles metálicos.

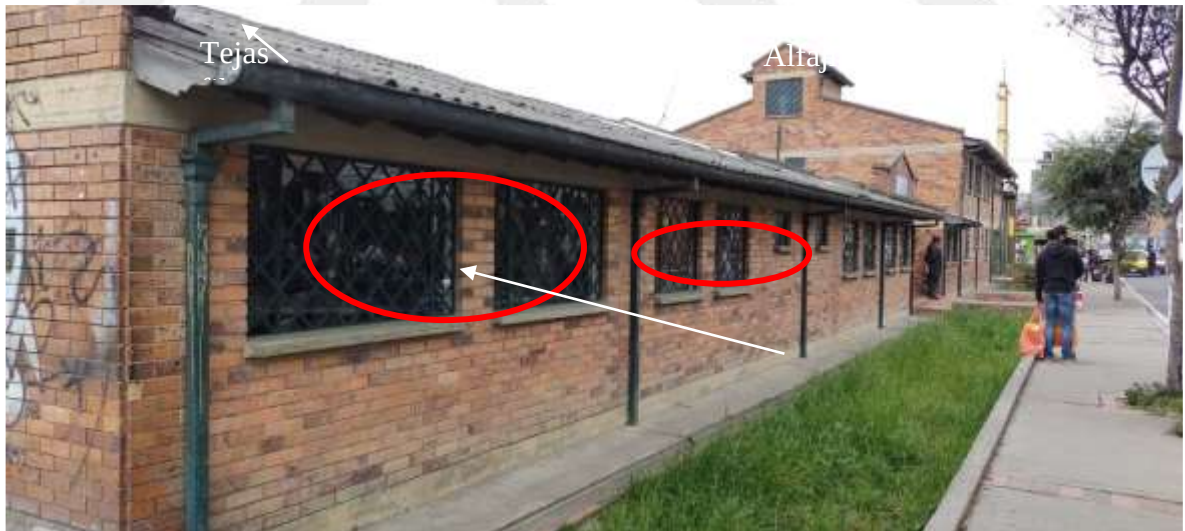
En las ventanas de la Fachada Principal, se observan solamente alfajías en concreto, pero los vanos de las ventanas no tienen ningún tipo de elemento de borde o confinante. La fachada lateral y posterior está conformada por un muro de cerramiento en mampostería confinado por vigas y columnas.

Fotografía 3. FACHADA PRINCIPAL

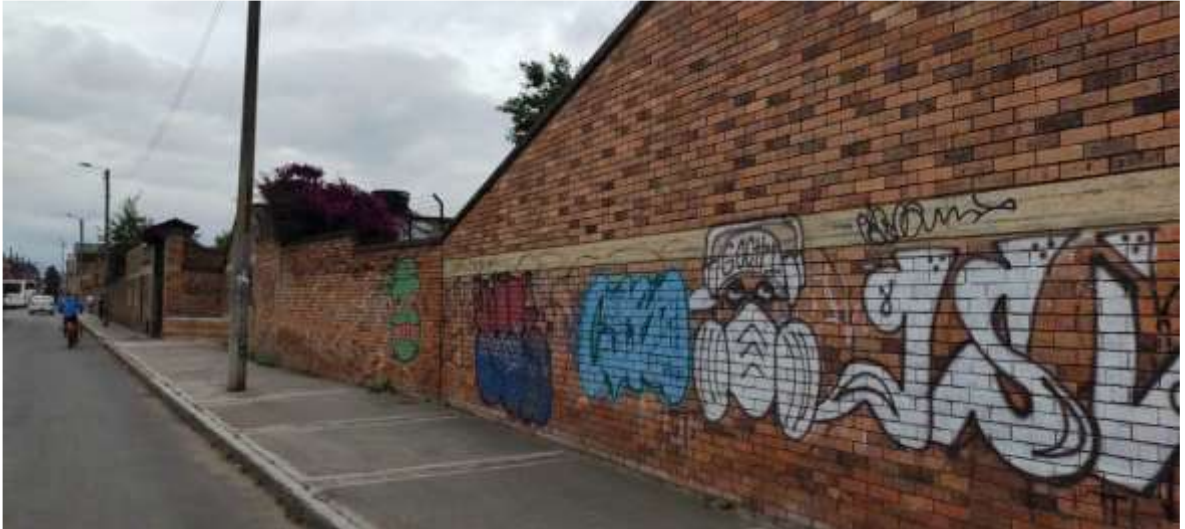
Fotografía 4. Fachada lateral

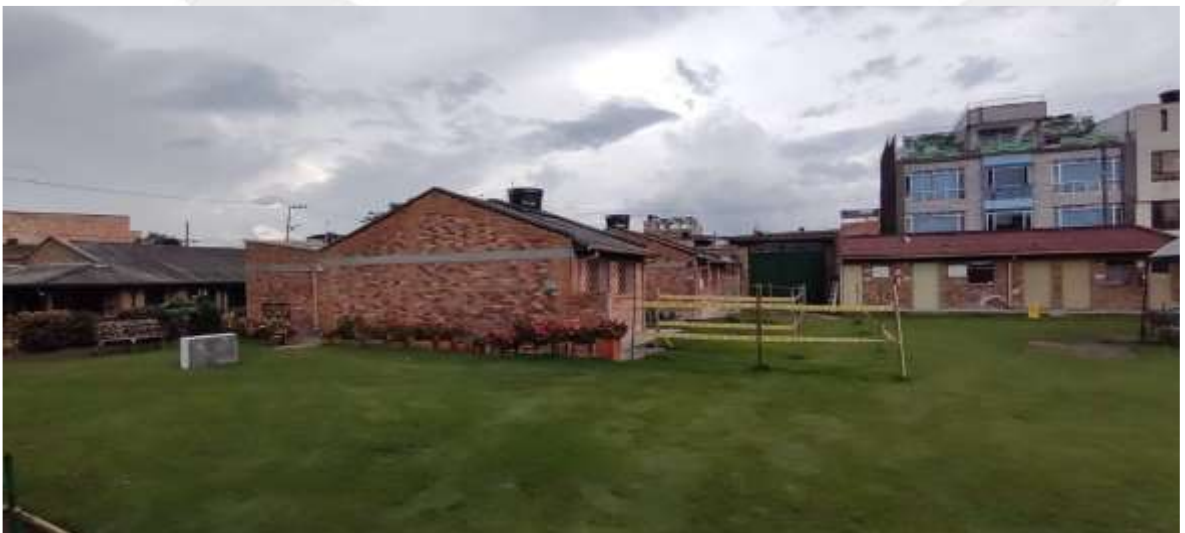
Fotografía 5. ZONA EXTERIOR.

La zona exterior esta conformada por una zona verde, que se extiende hasta los andenes perimetrales de las edificaciones.

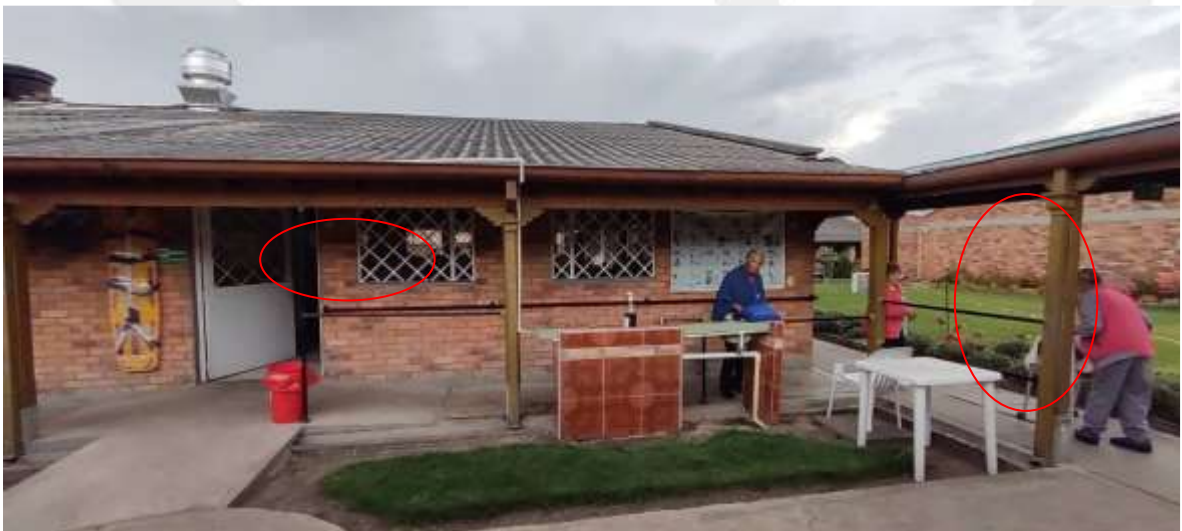
En la exploración de campo se detectó que la cubierta del Hogar de Ancianos esta constituida con teja ondulada de fibro cemento, la cual en términos generales presenta un buen funcionamiento y un adecuado mantenimiento

Fotografía 6. DETALLE CUBIERTA.

- a. También se observa que las tejas descansan sobre correas de madera, las cuales se apoyan directamente sobre los muros.

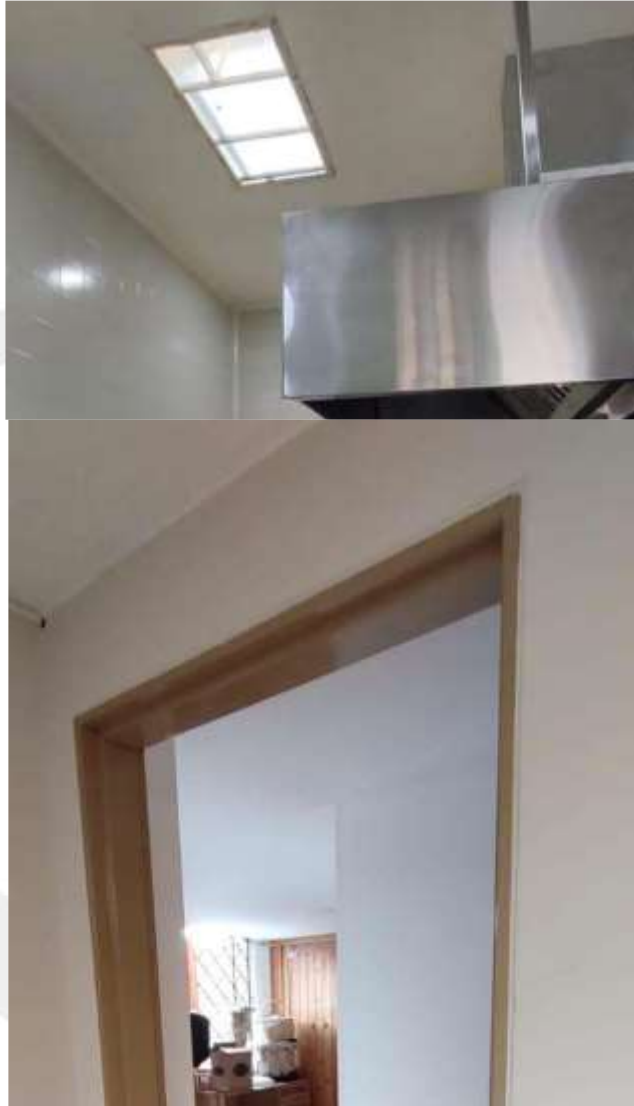
Dentro de la edificación se observó un buen estado de mantenimiento, y no es evidente ningún tipo de patología o deterioro particular de la misma.

Fotografía 11. DETALLE MUROS INTERIORES.

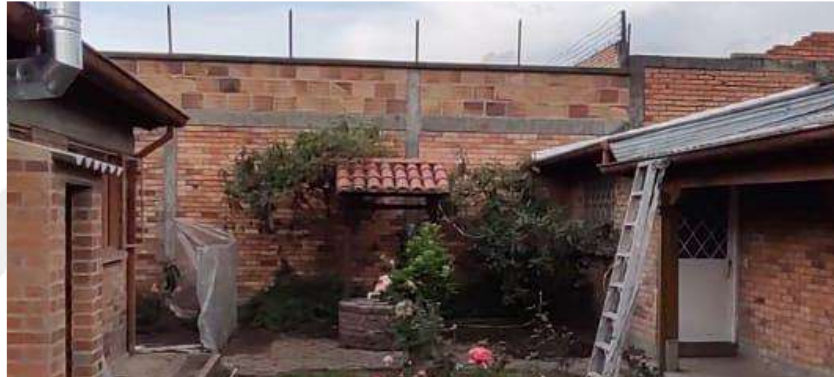
Fotografía 12. DETALLE INTERIOR MURO CERRAMIENTO
