## **INSTITUTO DE CAMINOS Y CONSTRUCCIONES DE CUNDINAMARCA**

### **CONTRATO DE INTERVENTORÍA No. 1621 DE 2025 CORRESPONDIENTE AL CONTRATO DE OBRA No. 1649 DE 2025**

**INTERVENTORÍA TÉCNICA, ADMINISTRATIVA, FINANCIERA Y LEGAL PARA LA  
ATENCIÓN Y PREVENCIÓN INTEGRAL DE EMERGENCIAS VIALES Y DE PUENTES EN  
LAS PROVINCIAS DE ALMEIDAS, GUAVIO, MEDINA, ORIENTE, SOACHA, PROVINCIA  
ALTO MAGDALENA Y SUMAPAZ DEL DEPARTAMENTO DE CUNDINAMARCA.**

**INFORME MENSUAL No. 04  
01 AL 30 DE JUNIO DE 2026**

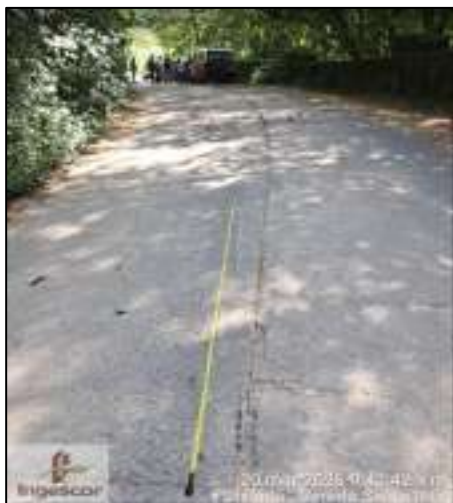
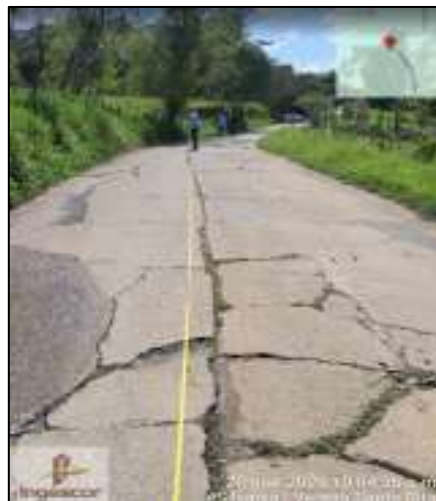
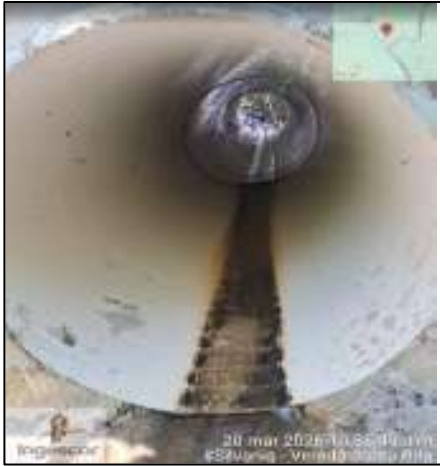
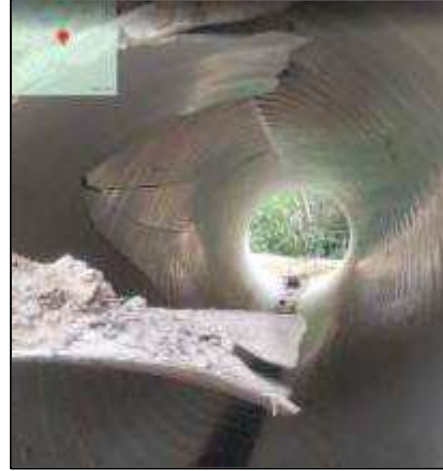
#### Estado Inicial

### 2.3.1 Silvania: Construcción de placa huella, longitud de 182 m aproximadamente, con un ancho de 5,9 m, reparación y/o construcción de alcantarillas sobre el corredor vial que comunica Municipio de Silvania con la vereda Santa Rita Alta, en el Departamento de Cundinamarca.

De acuerdo con la inspección realizada en el tramo a intervenir de la vía La Aguadita – Silvania, se observa que la estructura de pavimento existente presenta una condición crítica de deterioro estructural, evidenciada por la presencia de grietas longitudinales y transversales, losas divididas, estallamiento de losas, afloramientos de agua, pérdida de apoyo, desplazamientos diferenciales y pérdida de confinamiento lateral. En conjunto, estas patologías muestran que el

De igual manera, se concluyó que una de las causas principales del deterioro identificado corresponde al inadecuado manejo de las aguas superficiales y subsuperficiales, particularmente en el costado contiguo a la ladera, donde la ausencia de obras de drenaje ha favorecido la infiltración de agua hacia la estructura del pavimento, la saturación de la capa de apoyo y de la subrasante, así como la generación de fenómenos de bombeo, expulsión de finos y erosión interna. Esta condición, sumada a la acción del tránsito, ha acelerado el proceso de fracturación, pérdida de soporte y colapso localizado de las losas.

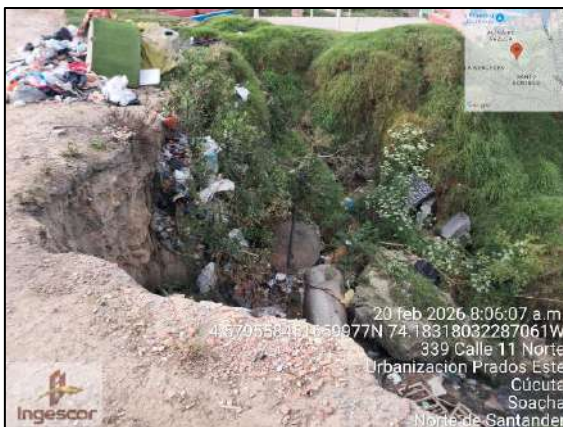
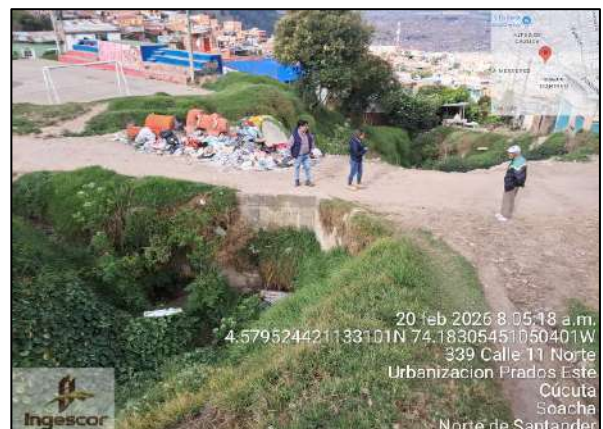
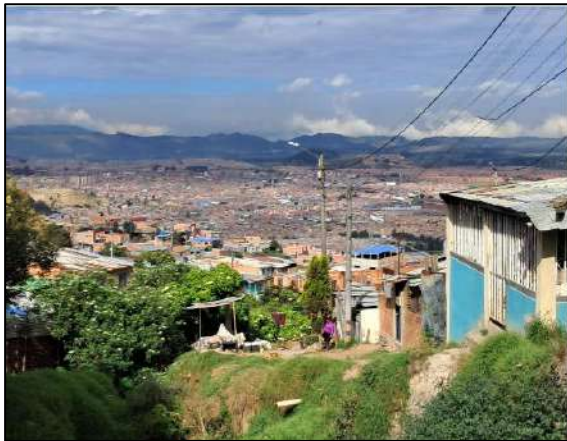
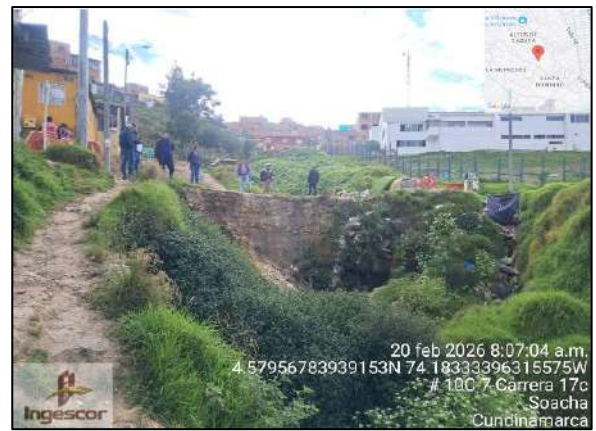
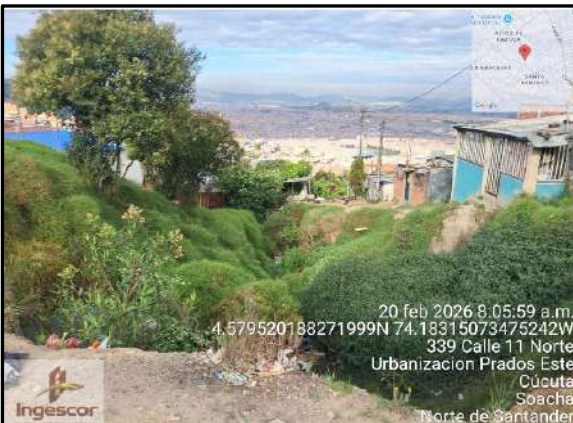
Estado inicial

**2.3.2 Soacha: Construcción de obra hidráulica, tipo box Culvert, sobre el corredor vial que comunica municipio de Soacha con el barrio Luis Carlos Galán - Altos de Cazuca, en el Departamento de Cundinamarca.**

En visita de obra realizada sobre el corredor vial que comunica el municipio de Soacha con el barrio Luis Carlos Galán - Altos de Cazuca, se evidencia el colapso de la obra hidráulica tipo alcantarilla, así como la pérdida del cabezote de descole de la estructura. Esta situación podría estar asociada a factores como el incremento de caudales por eventos de lluvia intensa, socavación en la cimentación, deficiencias en el sistema de drenaje, obstrucción del conducto por acumulación de sedimentos y residuos, fallas en el diseño o en la construcción de la estructura, así como procesos de erosión en los taludes adyacentes que comprometieron la estabilidad de la obra.

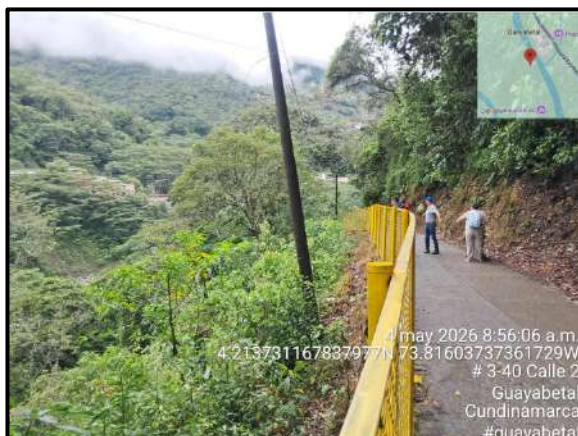
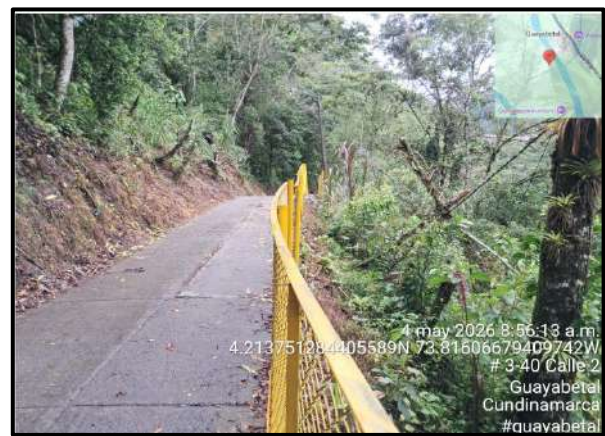
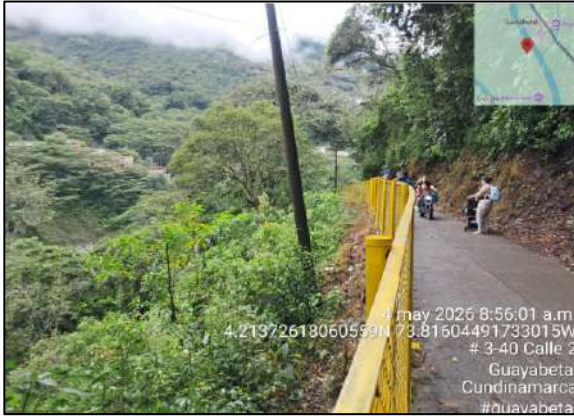
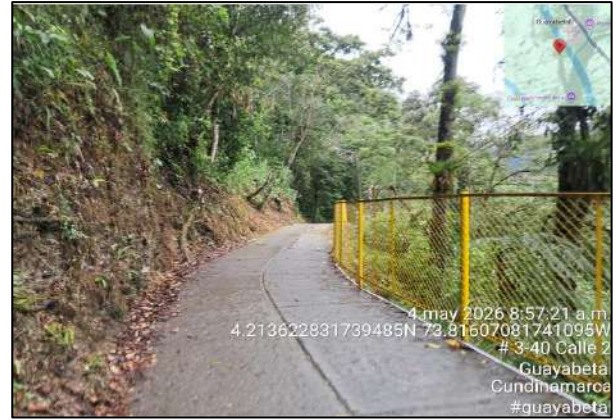
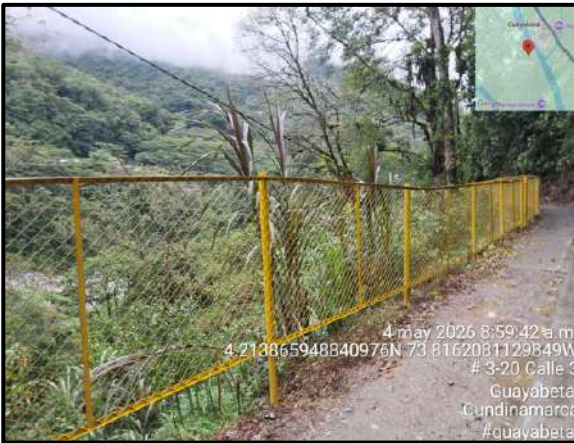
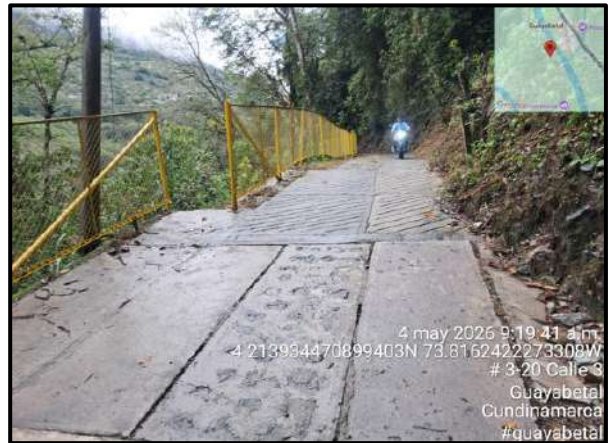
#### Estado Inicial

### 2.3.3 Guayabetal: Construcción de muro de contención tipo L, sobre corredor vial que conduce del casco urbano municipio de Guayabetal con el barrio Entrerrios en el Departamento de Cundinamarca.

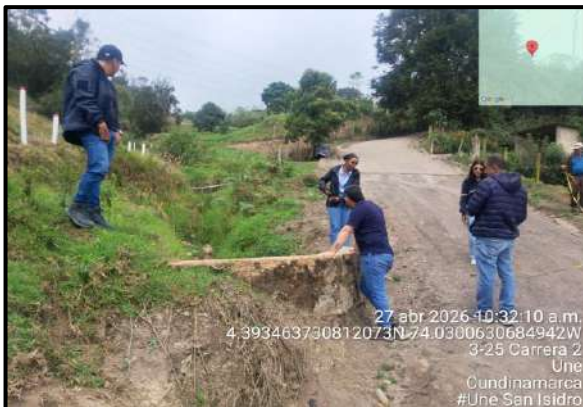
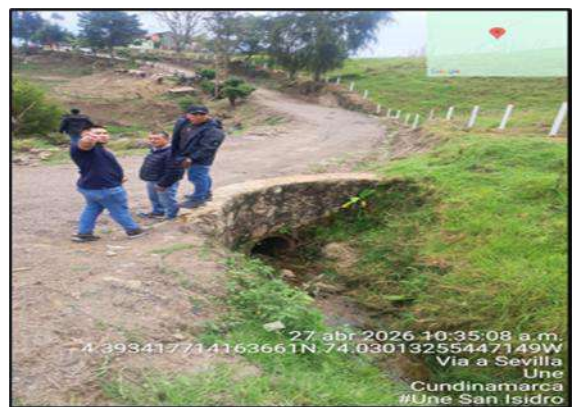
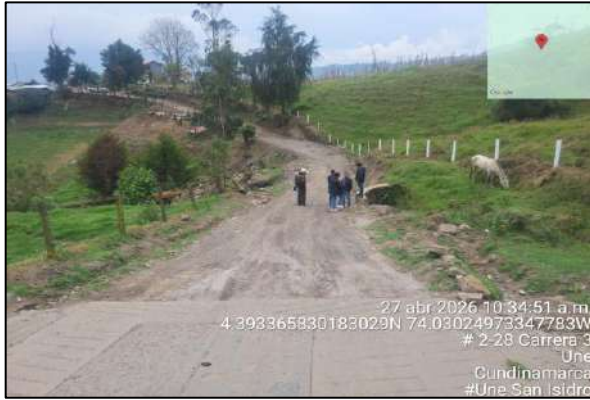
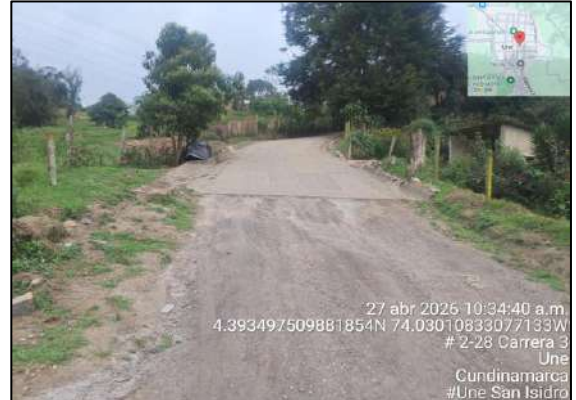
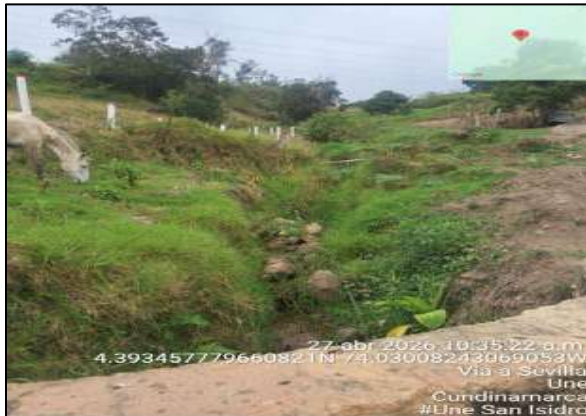
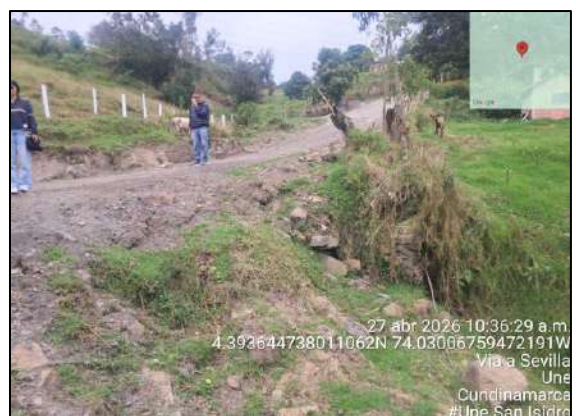
##### Estado Inicial

#### 2.3.4 Une: Construcción obra hidráulica tipo alcantarilla doble con estructuras de disipación encole y descole en el corredor vial terciario que comunica al municipio de Une con la Vereda San Isidro en el Departamento de Cundinamarca.

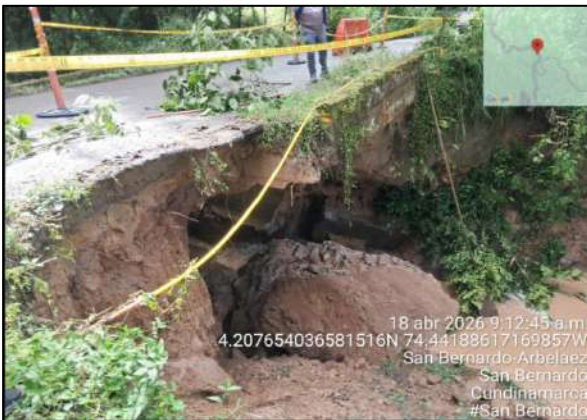
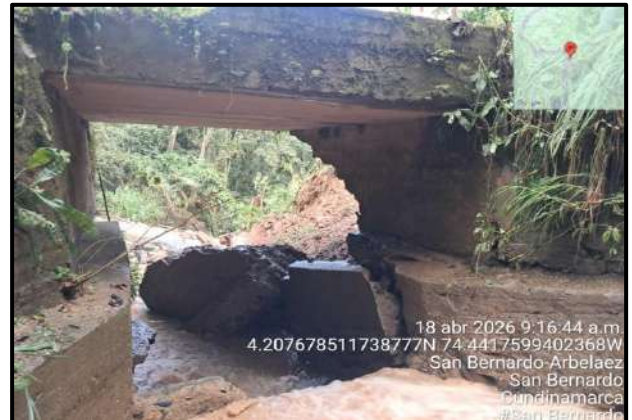
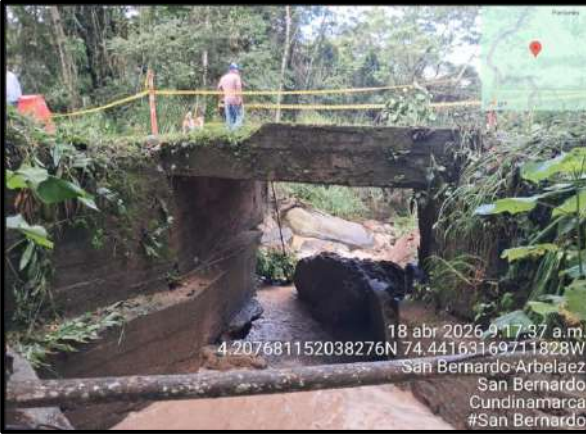
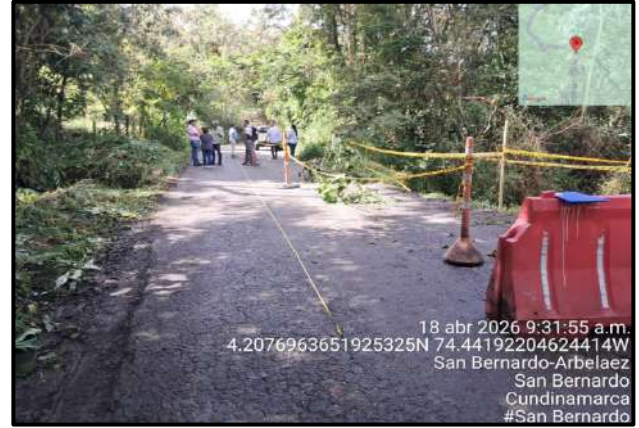
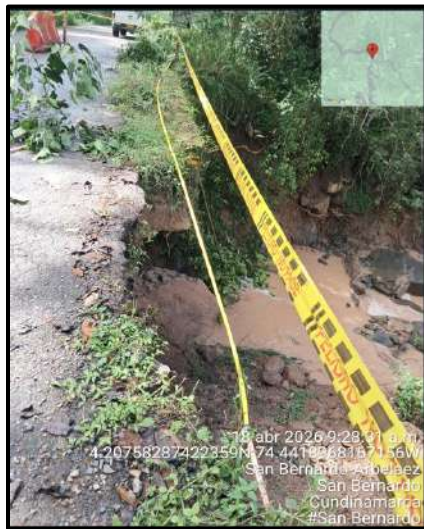
#### Estado Inicial

En la vía que comunica el municipio de San Bernardo con el municipio de Arbeláez, específicamente en el PR 5+000 sobre la quebrada Cuesta de Oro, se evidencia un avanzado proceso de socavación y fractura en los estribos del puente vehicular existente, ocasionado por la acción continua del flujo hídrico y las condiciones de desgaste estructural. Esta situación compromete significativamente la estabilidad y capacidad portante de la estructura, generando un riesgo inminente de colapso y afectando la seguridad y transitabilidad de los usuarios que circulan por este corredor vial.

Como medida de intervención, se proyecta la construcción de un nuevo puente vehicular con una longitud aproximada de 22 metros y un ancho de calzada de 6 metros, de acuerdo con el diseño suministrado por el ICCU. La nueva estructura será ejecutada bajo criterios técnicos e hidráulicos que garanticen condiciones adecuadas de estabilidad, seguridad y funcionalidad para el tránsito vehicular. Esta intervención permitirá restablecer la conectividad entre los municipios, mitigar los riesgos asociados al deterioro del puente existente y asegurar una adecuada respuesta frente a las dinámicas hidráulicas de la quebrada Cuesta de Oro, contribuyendo a la continuidad y sostenibilidad de la infraestructura vial del sector.

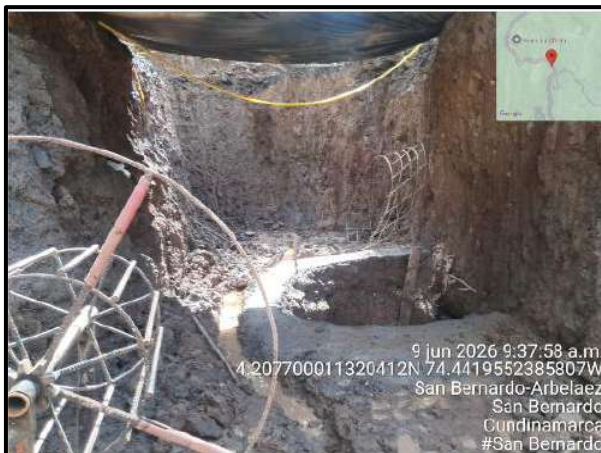
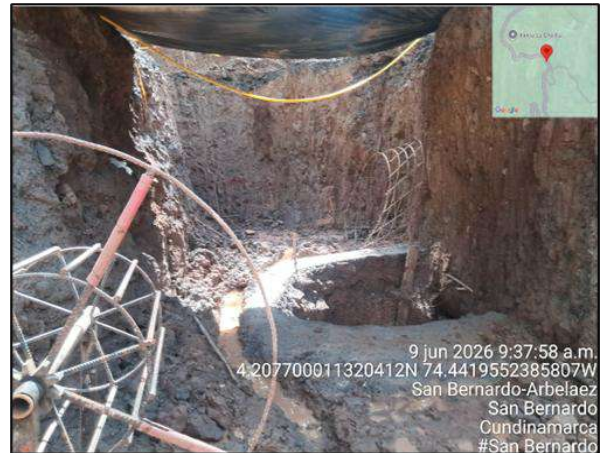
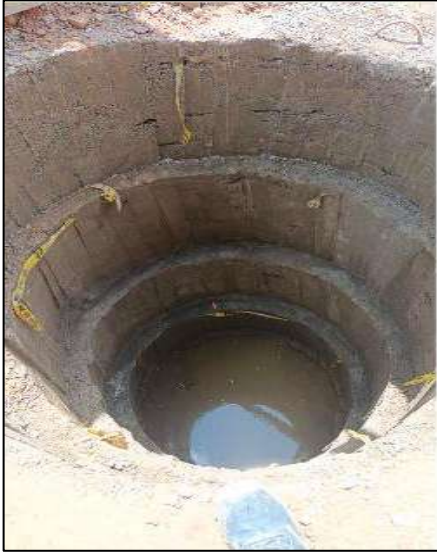
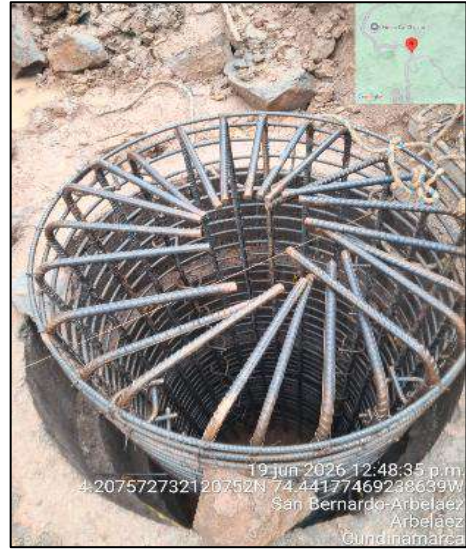
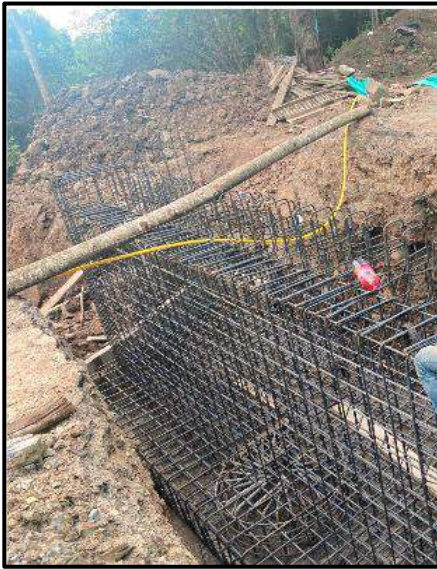
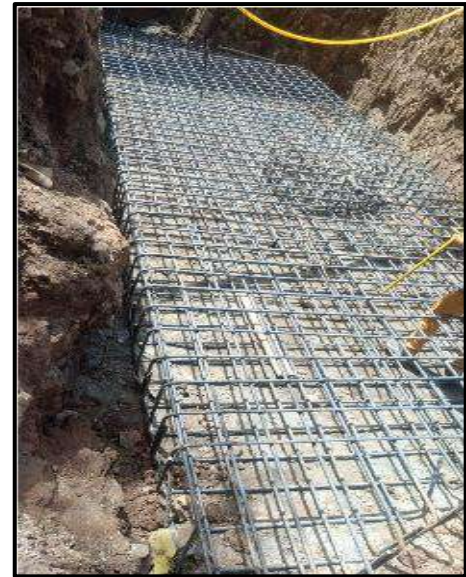
Estado actual

### 2.3.5 San Bernardo: Construcción Puente Vehicular, sobre corredor vial que comunica Municipio de San Bernardo con el Municipio Arbeláez en el Pr 5+00 sobre la Quebrada Cuesta de Oro en el Departamento de Cundinamarca.

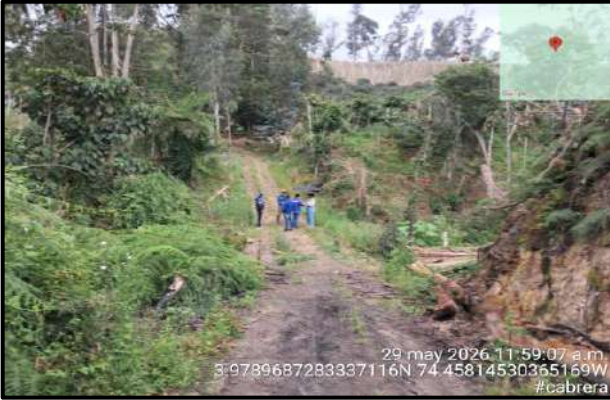
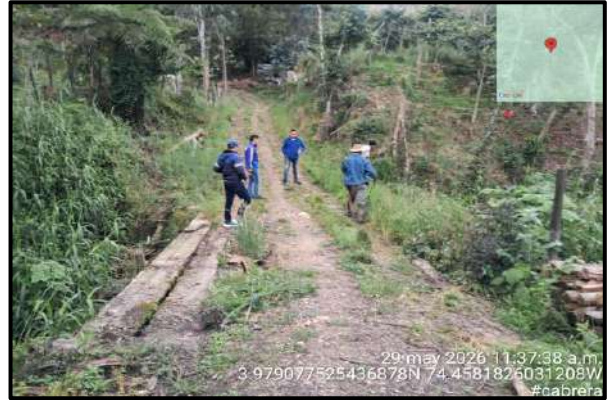
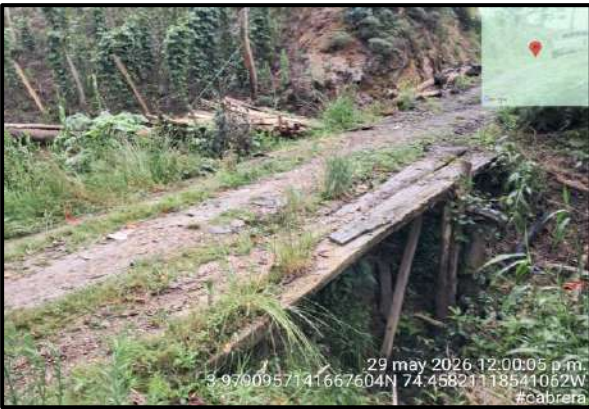
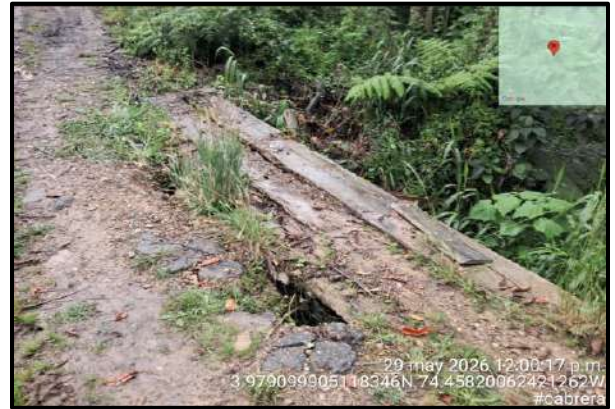
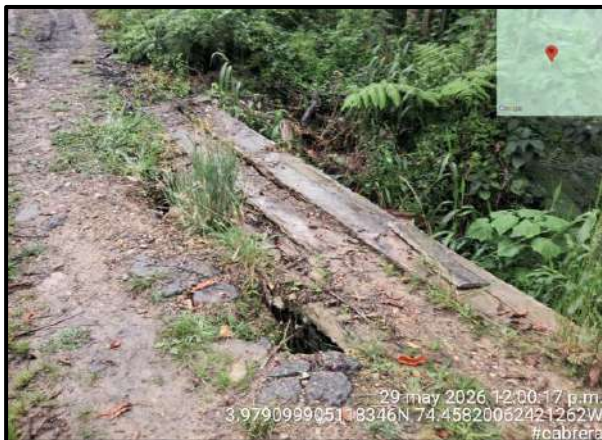
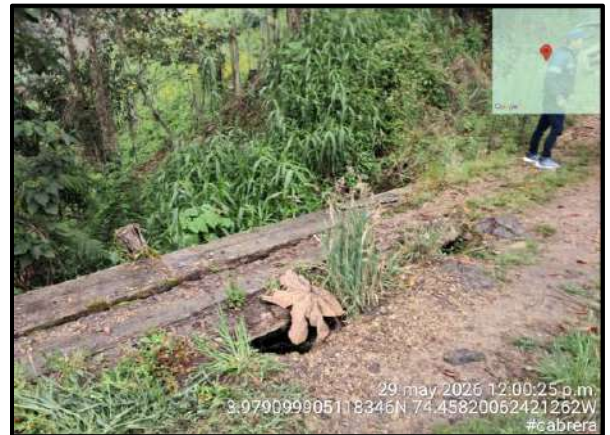
Estado actual

**2.3.6 Cabrera: Construcción de Puente Vehicular, sobre corredor vial terciario que comunica al municipio de Cabrera con la Vereda Santa Rita en el Departamento de Cundinamarca.**

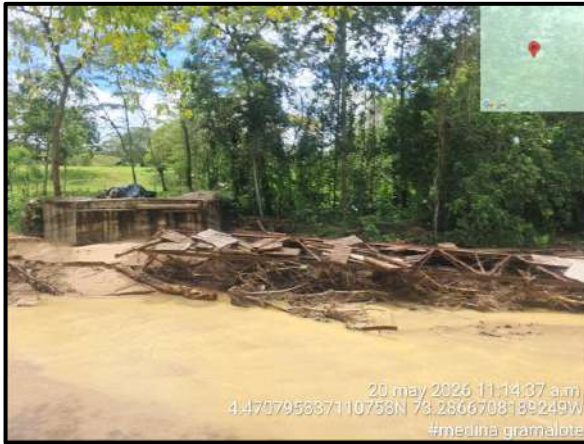
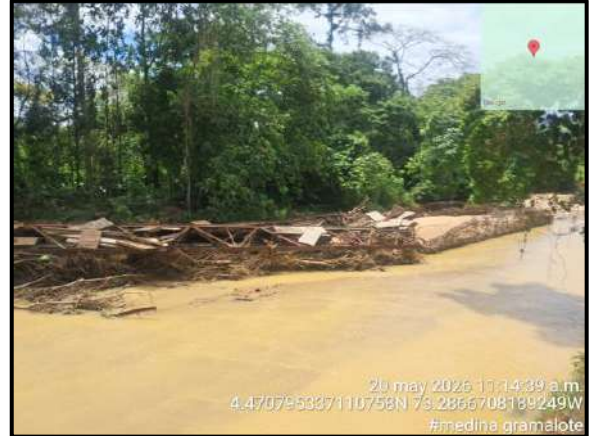
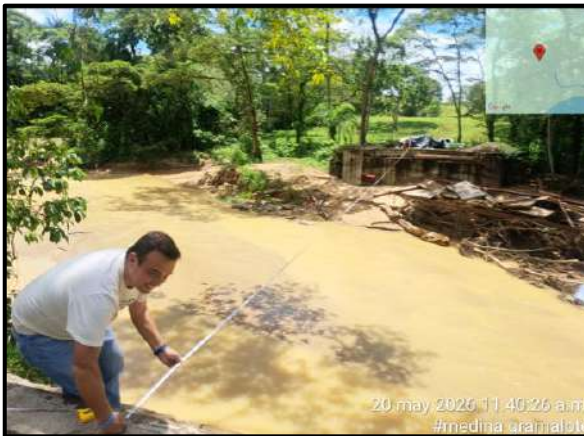
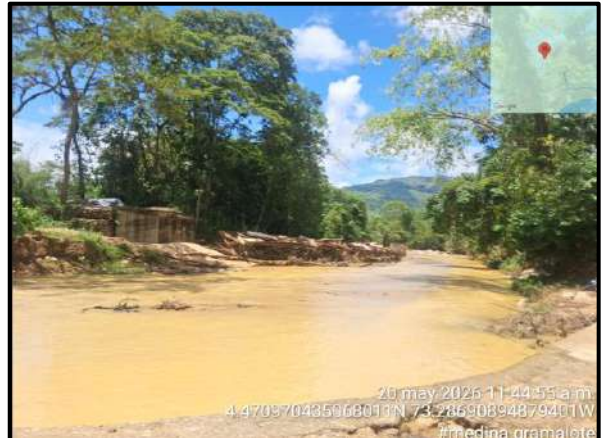
Estado actual

### 2.3.7 Medina: Construcción de tablero puente vehicular el sector Gramalote – Caño Gzaire en el Departamento de Cundinamarca.

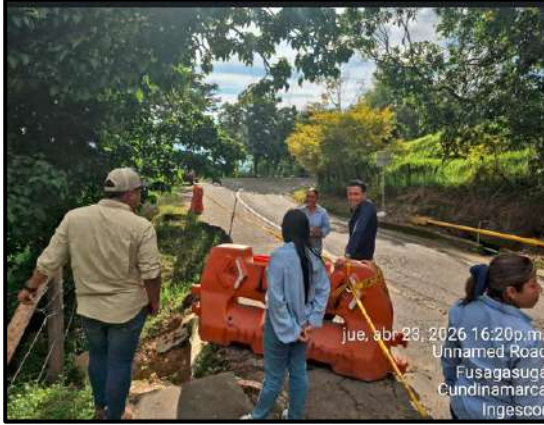
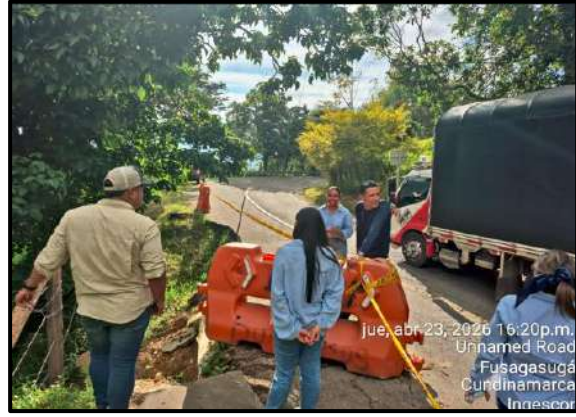
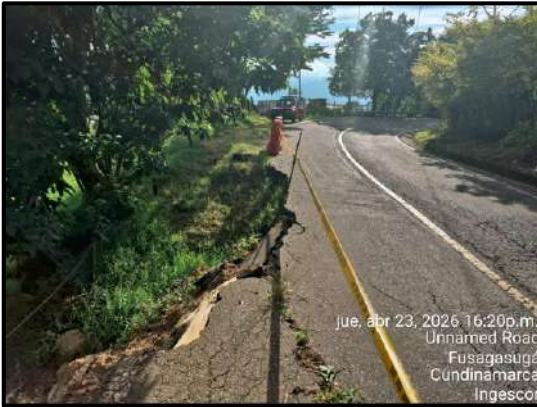
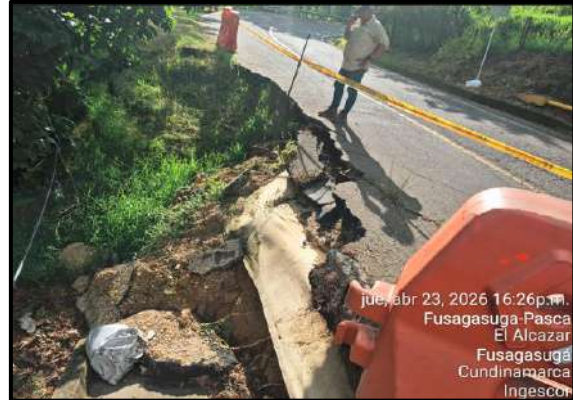
Estado actual

### 2.3.8 Fusagasugá: Construcción de un cabezote tipo muro de contención - corredor vial Departamental que comunica al Municipio Fusagasugá con el Municipio de Pasca Aproximadamente en el Pr 2+00.

Con la ejecución de esta intervención se busca mitigar los riesgos asociados a la pérdida de banca, controlar procesos erosivos y evitar la progresión del daño hacia mayores afectaciones del corredor vial. La construcción del cabezote tipo muro de contención permitirá restablecer las condiciones de estabilidad, mejorar la capacidad hidráulica y estructural del sector intervenido, y garantizar condiciones seguras de movilidad para los usuarios de la vía departamental que conecta los municipios de Fusagasugá y Pasca.

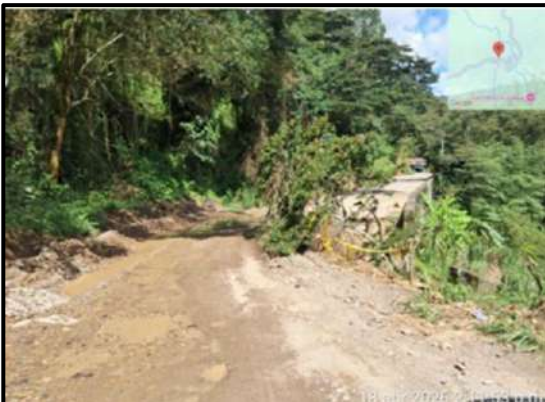
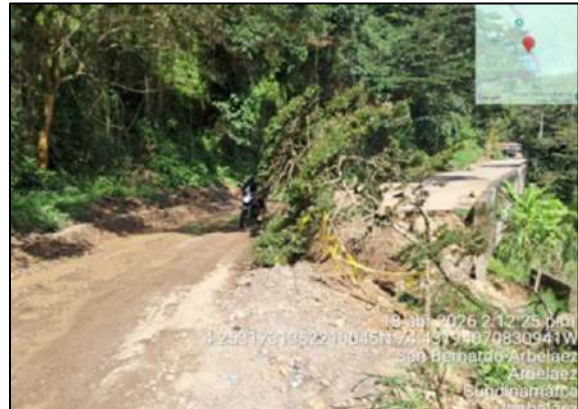
Estado actual

### 2.3.9 Arbeláez: Construcción de muro de Contención - vía que comunica Municipio de Arbeláez con el Municipio San Bernardo sector honda.

La construcción del muro de contención permitirá mejorar las condiciones de estabilidad del sector Honda, reduciendo los riesgos asociados a deslizamientos y deterioro de la infraestructura vial, especialmente durante temporadas de lluvia. Esta intervención contribuye al fortalecimiento de la conectividad entre los municipios de Arbeláez y San Bernardo, garantizando condiciones más seguras de movilidad, mayor vida útil del corredor vial y mejores condiciones para el tránsito de la comunidad beneficiaria.

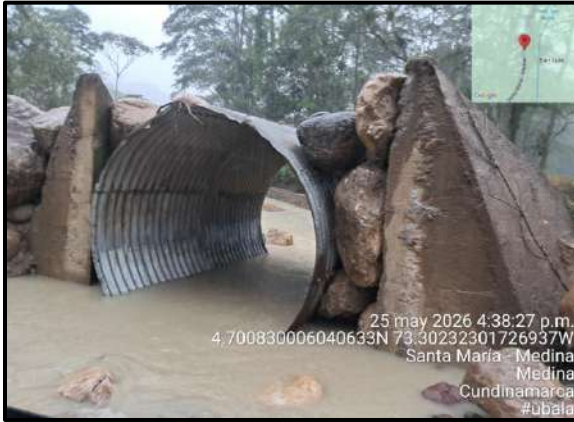
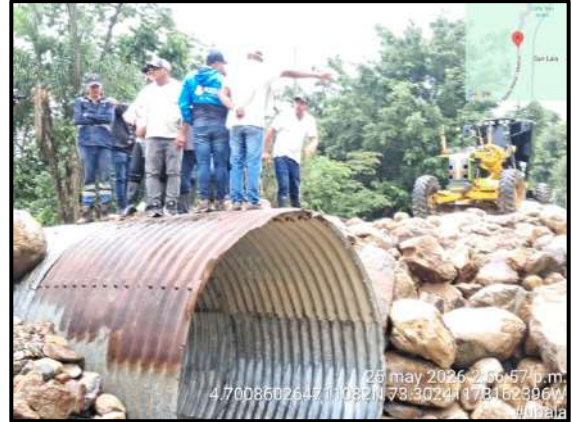
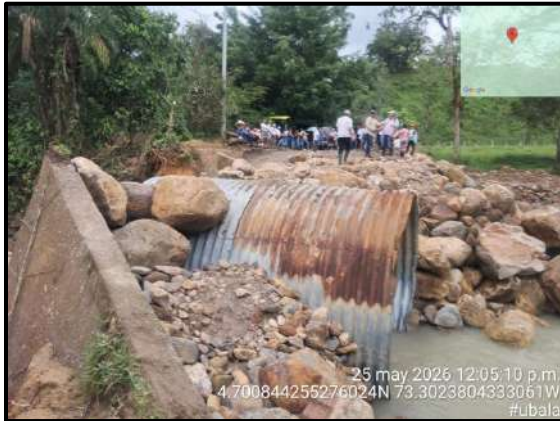
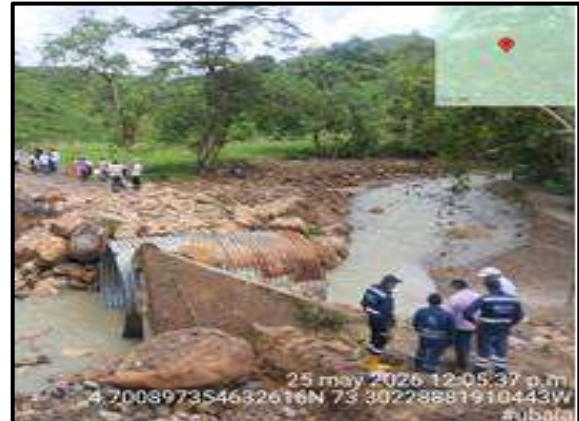
Estado actual

### 2.3.10 Ubalá: Construcción de puente vehicular sobre la Quebrada llamada antes la Sucia -zona B de Ubalá - Inspección Soya.

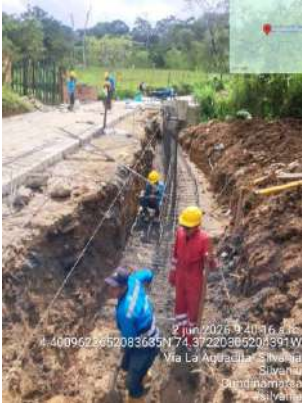
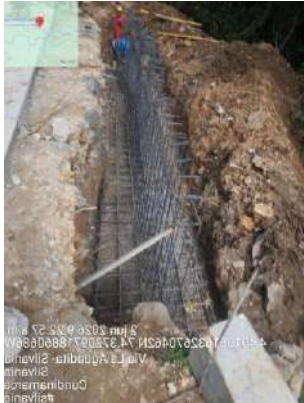
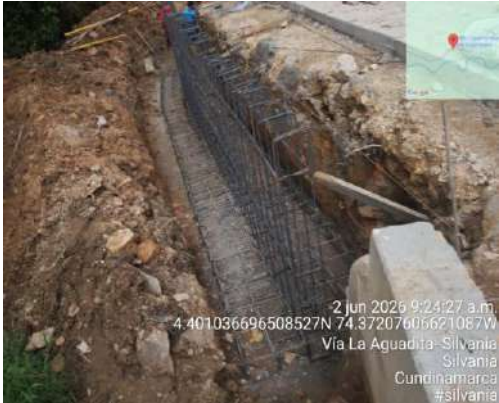
**FECHA: 02/06/2026**

Durante el presente periodo se evidenció la ejecución de actividades correspondientes a la instalación del acero de refuerzo para las huellas y el respectivo vaciado de concreto, garantizando la conformación de los elementos estructurales de acuerdo con los diseños establecidos, de igual manera, se verificó la construcción de concreto ciclópeo, ejecución de cunetas, instalación de filtro francés y construcción de vigas de confinamiento.

Adicionalmente, se realizó seguimiento a las actividades de instalación de acero de refuerzo y fundida de concreto para el muro de confinamiento, así como a la intervención de la alcantarilla No. 2, donde se efectuó el retiro de la tubería que presentó falla, el reemplazo de la misma y la posterior ejecución del cárcamo de protección mediante instalación de acero de refuerzo y vaciado de concreto, con el fin de garantizar la adecuada conducción hidráulica y prevenir futuras afectaciones sobre la vía intervenida.

Avance construcción muro de confinamiento k0+200-k0+185 – Municipio de Silvania – Santa Rita Baja, Cundinamarca.

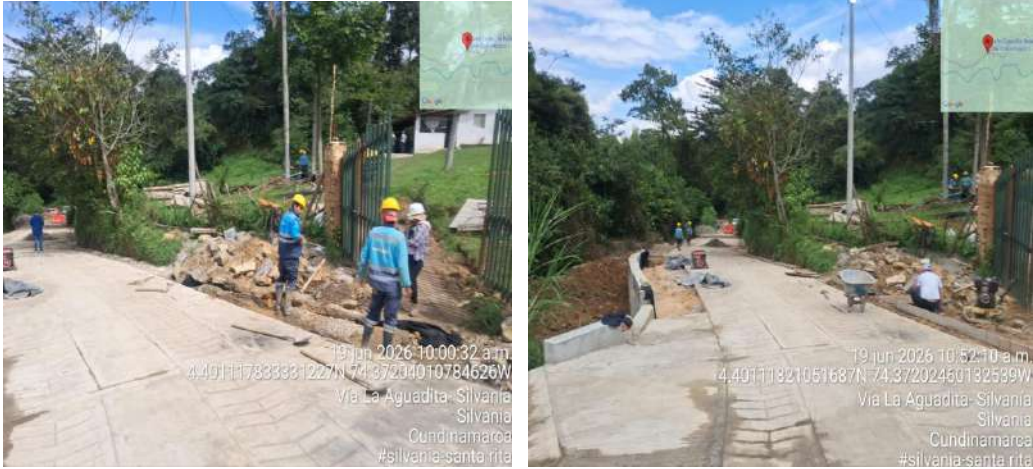
| <b>FECHA: 19/06/2026.</b> |

| Avance construcción cunetas – Municipio de Silvania, Cundinamarca. |

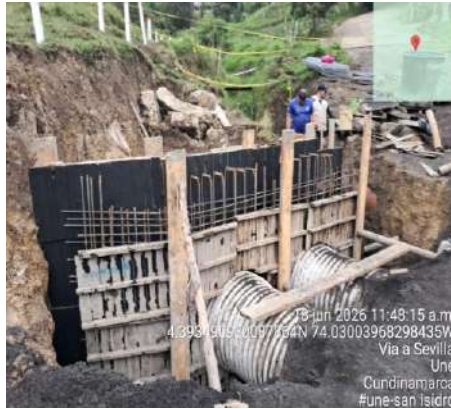
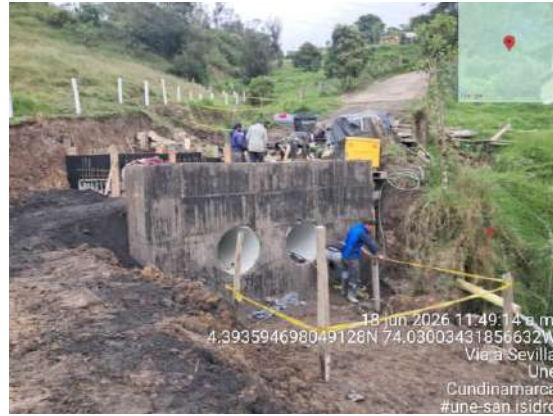
**FECHA: 18/06/2026.**

Cabezal descole fundido se solicita mejorar acabados, avance cabezal encole – Municipio de Une, Cundinamarca.

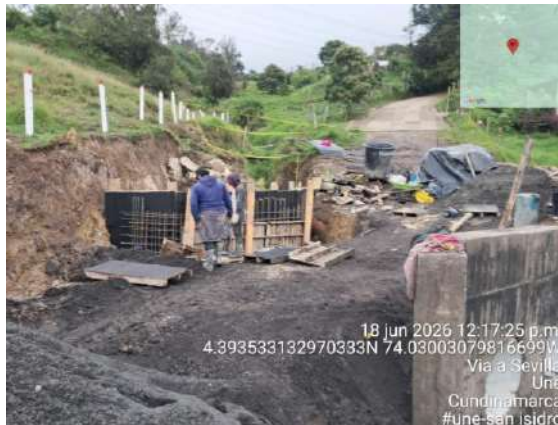
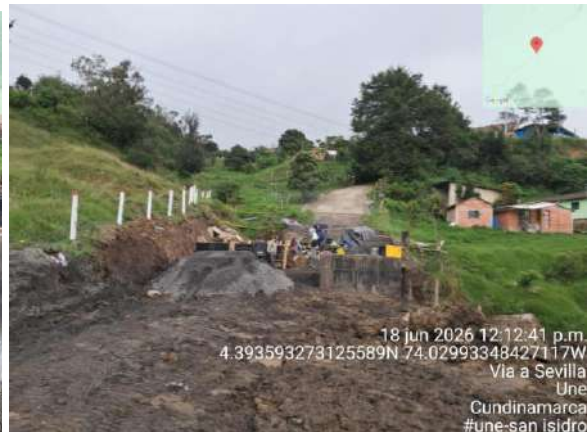
**FECHA: 18/06/2026.**

Frente de obra / avance relleno tubería – Municipio de Une, Cundinamarca.

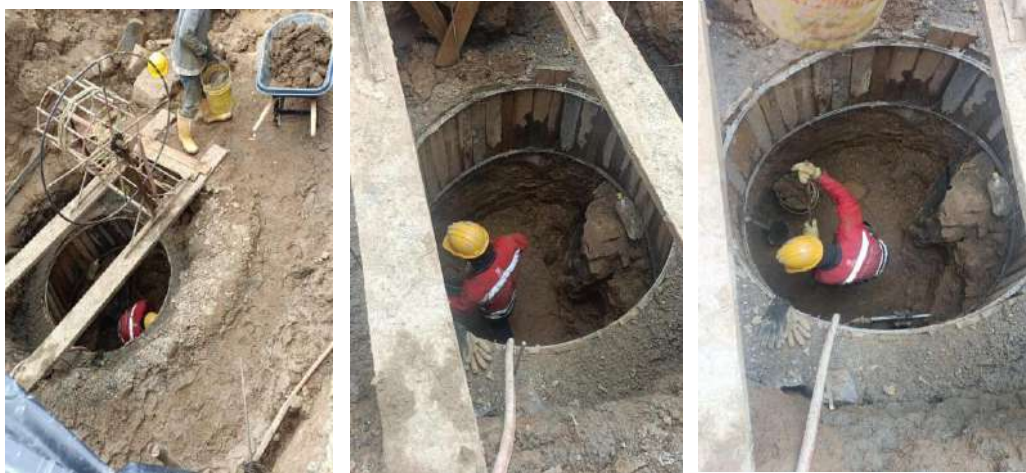
**FECHA: 11/06/2026.**

Avance construcción caisson – Municipio de San Bernardo, Cundinamarca.

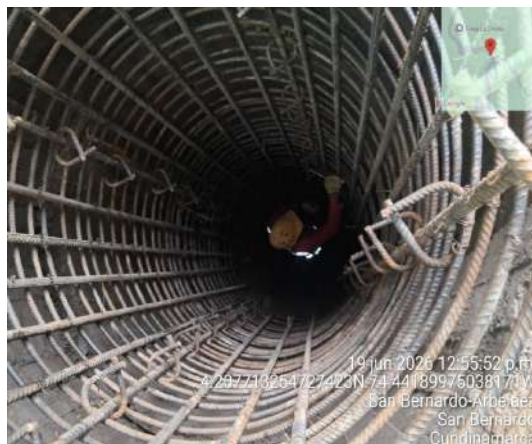
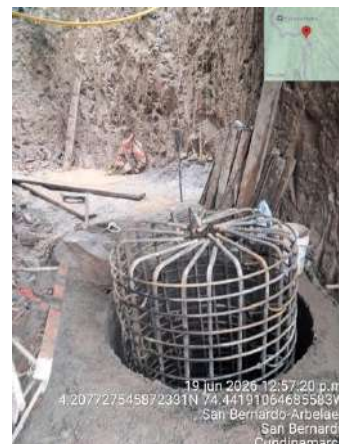
**FECHA: 19/06/2026.**

Armado de acero para pilotes – Municipio de San Bernardo, Cundinamarca.

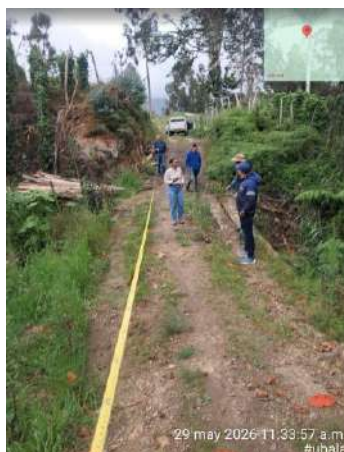
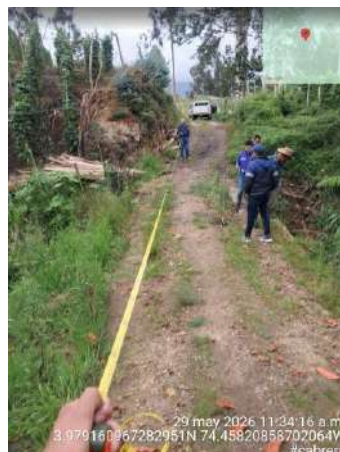
**FOTO #5, #6 – FECHA: 29/05/2026.**

Se verifican en campo las medidas de diseño, evidenciando que actualmente se cuenta con una luz aproximada de 15 m, un ancho interno de 5 m y una altura de 3,5 m desde la lámina de agua hasta la estructura del puente, parámetros que permiten contrastar las condiciones existentes en sitio con los criterios de diseño establecidos. - Municipio de Cabrera – Vereda Santa Rita Baja.

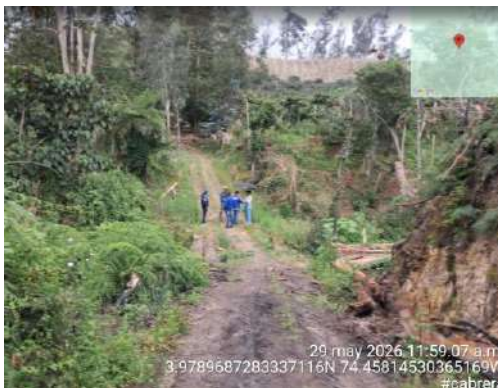
**FOTO #7– FECHA: 29/05/2026.**

Actualmente, las vías del sector presentan un ancho aproximado de 4 m, el cual, al ser contrastado con el ancho de diseño de 6 m (incluyendo vigas), implica la necesidad de intervenir áreas de predios privados para la ejecución de las obras conforme a los parámetros establecidos. Frente a esta situación, la Alcaldía Municipal manifiesta que, de mantenerse esta condición, se considera viable conservar el ancho existente, señalando que posteriormente se adelantarán los trámites correspondientes con los propietarios de los predios, con el fin de gestionar las autorizaciones necesarias para la intervención de acuerdo con los diseños actuales. - Municipio de Cabrera – Vereda Santa Rita Baja.

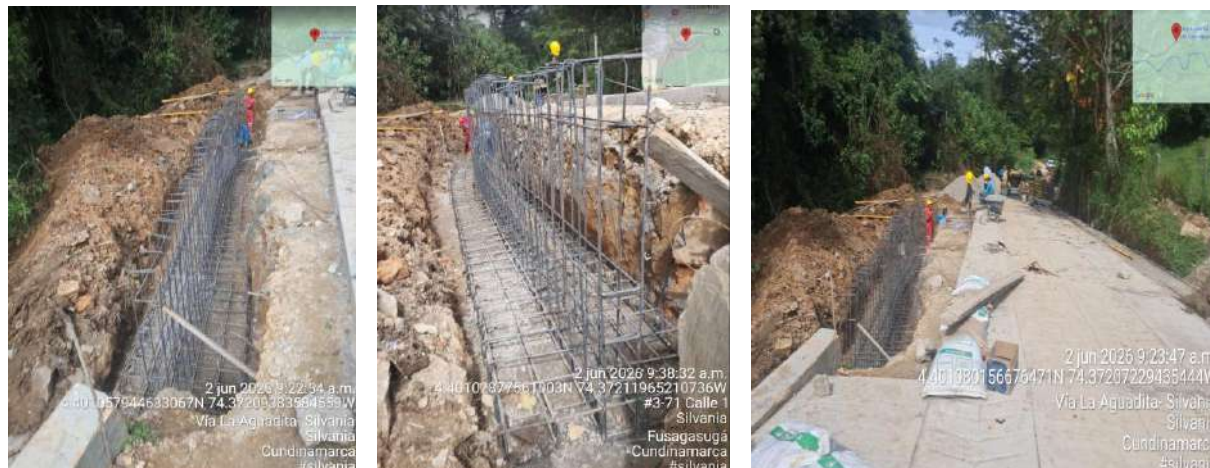
**FOTO #1, #2 y #3– FECHA: 02/06/2026.**

Vista del frente de obra donde se evidencia la construcción del muro de contención contiguo a la vía intervenida, observándose actividades constructivas en ejecución sin que a la fecha se cuente con aprobación técnica de la solución propuesta por parte de la Interventoría. – Municipio Silvania- Santa Rita Baja, Cundinamarca.

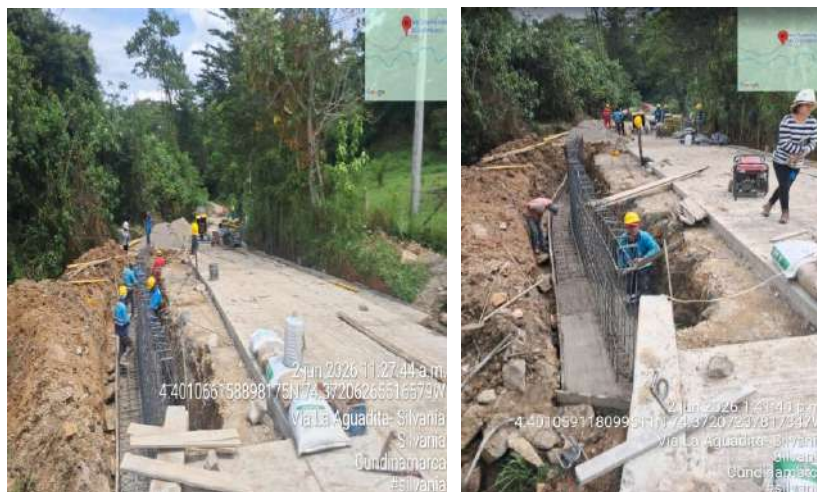
**FOTO #4 y #5– FECHA: 02/06/2026.**

Ejecución de actividades constructivas correspondientes al muro de contención propuesto en el sector Santa Rita Baja, sin aprobación técnica ni económica por parte de la Interventoría. – Municipio Silvania- Santa Rita Baja, Cundinamarca.

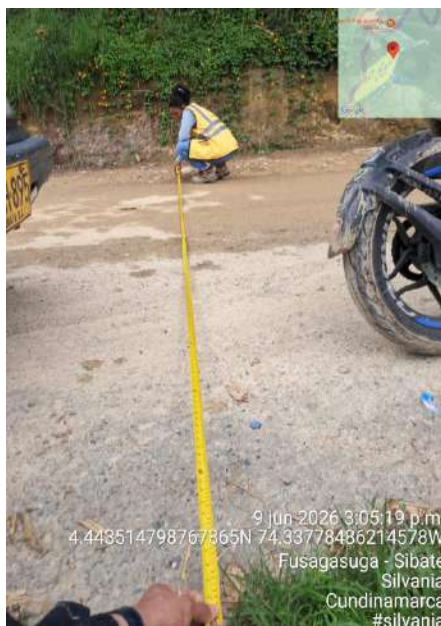
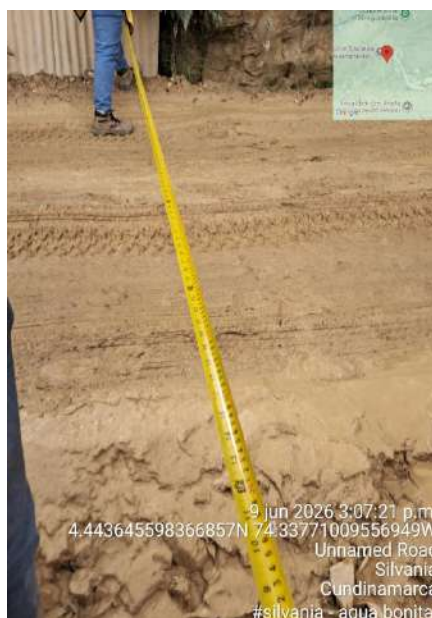
**FOTO #1 y #2 – FECHA: 11/06/2026.**

Durante la inspección realizada en campo, se verificó que la vía cuenta con un ancho aproximado de 5,26 m. Asimismo, en el sector donde se presentó la pérdida y afectación de la bancada, se evidenció una reducción del ancho útil de la calzada, registrándose una dimensión aproximada de 4,30 m, - Municipio Silvania, Sector Agua Bonita.

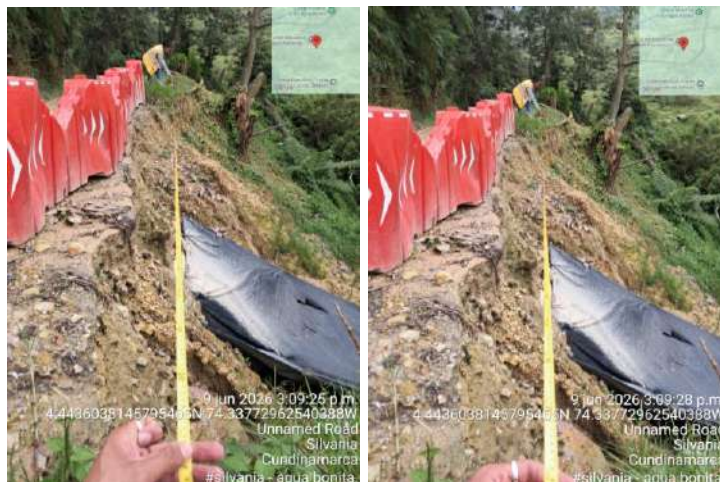
**FOTO #3 y #4 – FECHA: 11/06/2026.**

Durante la inspección de campo, se evidenció una pérdida de bancada con una longitud aproximada de 10,30 m.- Municipio Silvania, Sector Agua Bonita.

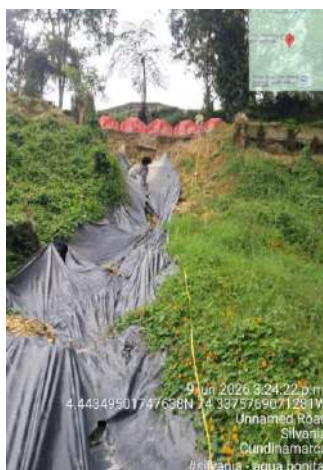
**FOTO #9 – FECHA: 11/06/2026.**

Durante la inspección de campo, se evidenció un talud con una longitud aproximada de 23,70 m. En el sector no se observan obras para el manejo de aguas de escorrentía, por lo que se prevé la construcción de un dissipador con el fin de controlar el flujo superficial y mitigar procesos erosivos. - Municipio Sylvania, Sector Agua Bonita.

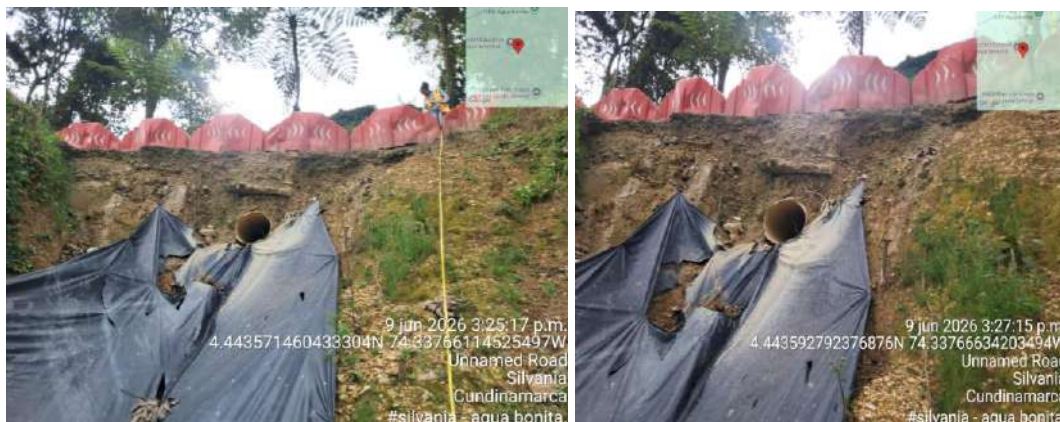
**FOTO #10 y #11 – FECHA: 11/06/2026.**

Durante la inspección de campo, se evidenció la necesidad de construir un muro de contención con una altura aproximada de 3,00 m, más la correspondiente zarpa de cimentación, para garantizar la estabilidad del sector afectado. Asimismo, se requiere la construcción de un cabezal de descole para el adecuado manejo y descarga de las aguas de escorrentía. - Municipio Silvania, Sector Agua Bonita.

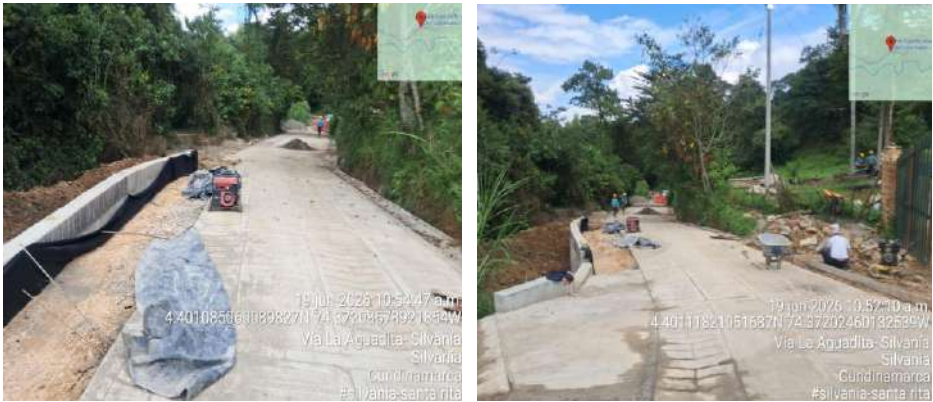
| <p>En el sector comprendido entre las abscisas K0+200 – K0+185, correspondiente al tramo donde se ha ejecutado el muro de confinamiento, se evidencia que, conforme a los procesos constructivos adelantados, no se observa la conformación del ciclópeo lateral de confinamiento en la placa huella. En este tramo se registran fisuras superficiales y profundas en la superficie de la placa huella. Se deja constancia de que la estructura no ha sido habilitada para el tránsito vehicular. - municipio de Sylvania, vereda Santa Rita Baja.</p> |

Adicionalmente, la interventoría de obra manifiesta que aquellos elementos estructurales que presenten afectaciones asociadas a patologías prematuras, tales como fisuración superficial o profunda, dilataciones, pérdida de continuidad o defectos en la conformación del sistema estructural, deberán proceder a su demolición y reposición, garantizando el cumplimiento de las especificaciones técnicas del proyecto.

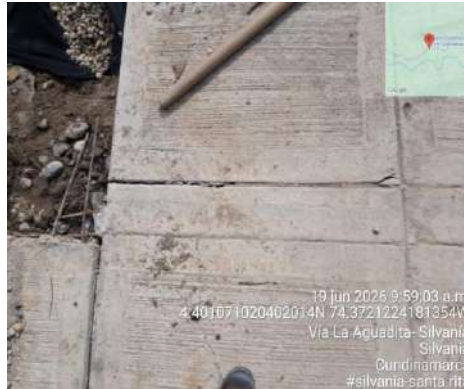
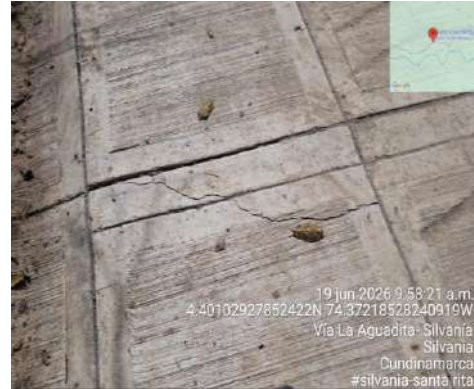
**FOTO #3, #4 – FECHA: 23/06/2026.**

En el sector en mención, comprendido entre las abscisas K0+200 – K0+185, se evidencian separaciones (dilataciones) entre vigas, huellas y elementos de concreto ciclópeo. Asimismo, se observan fisuras en vigas y en los recubrimientos de concreto ciclópeo. - Municipio de Sylvania – Vereda Santa Rita Baja.
