## **INSTITUTO DE CAMINOS Y CONSTRUCCIONES DE CUNDINAMARCA**

### **CONTRATO DE INTERVENTORÍA No. 1621 DE 2025 CORRESPONDIENTE AL CONTRATO DE OBRA No. 1649 DE 2025**

**INTERVENTORÍA TÉCNICA, ADMINISTRATIVA, FINANCIERA Y LEGAL PARA LA  
ATENCIÓN Y PREVENCIÓN INTEGRAL DE EMERGENCIAS VIALES Y DE PUENTES EN  
LAS PROVINCIAS DE ALMEIDAS, GUAVIO, MEDINA, ORIENTE, SOACHA, PROVINCIA  
ALTO MAGDALENA Y SUMAPAZ DEL DEPARTAMENTO DE CUNDINAMARCA.**

**INFORME MENSUAL No. 04  
01 AL 30 DE JUNIO DE 2026**

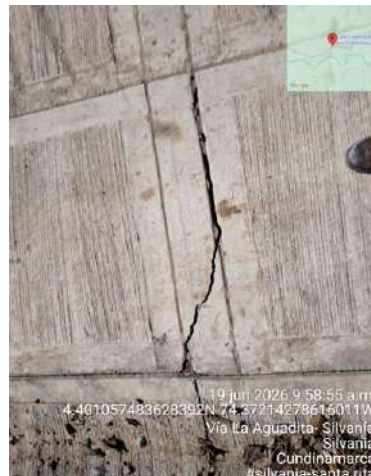
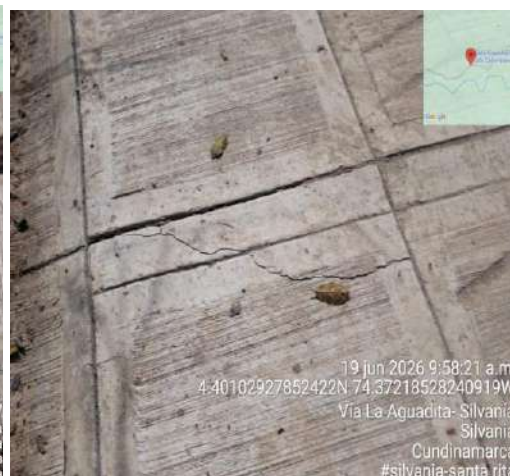
**FOTO #5, #6 – FECHA: 23/06/2026.**

En el sector comprendido entre las abscisas K0+200 – K0+185, se observan separaciones y dilataciones entre vigas, huellas y elementos de concreto ciclópeo de la placa huella. Asimismo, se evidencian fisuras en la superficie de los elementos estructurales, asociadas a la ausencia de confinamiento lateral continuo en el tramo intervenido. - Municipio de Sylvania – Vereda Santa Rita Baja.

Adicionalmente, la interventoría de obra manifiesta que aquellos elementos estructurales que presenten afectaciones asociadas a patologías prematuras, tales como fisuración superficial o profunda, dilataciones, pérdida de continuidad o defectos en la conformación del sistema estructural, deberán proceder a su demolición y reposición, garantizando el cumplimiento de las especificaciones técnicas del proyecto.

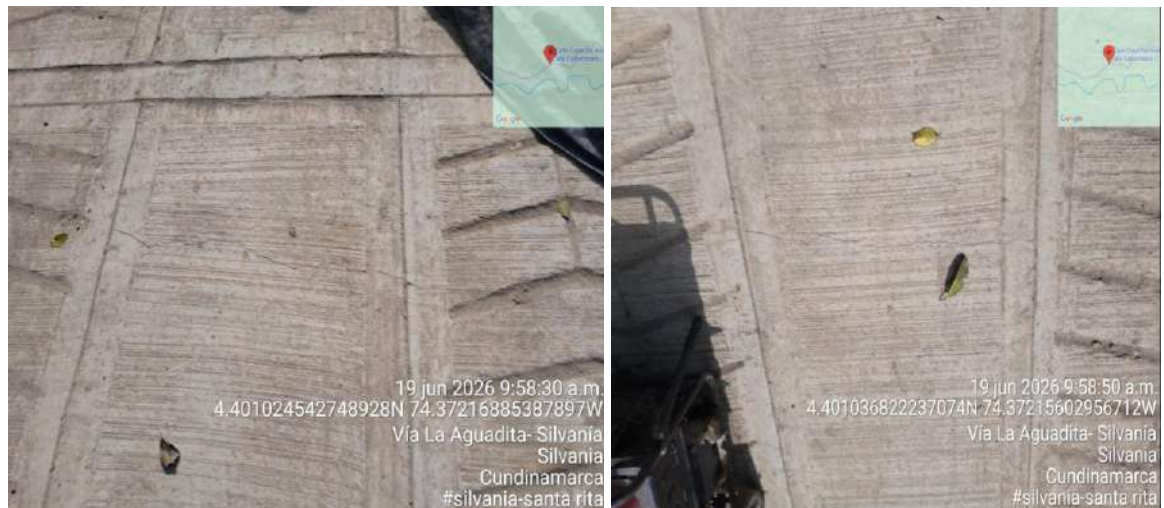
**FOTO #7– FECHA: 23/06/2026.**

En algunas huellas de concreto se presentan fisuras profundas, de carácter transversal y longitudinal. - Municipio de Silvania – Vereda Santa Rita Baja.

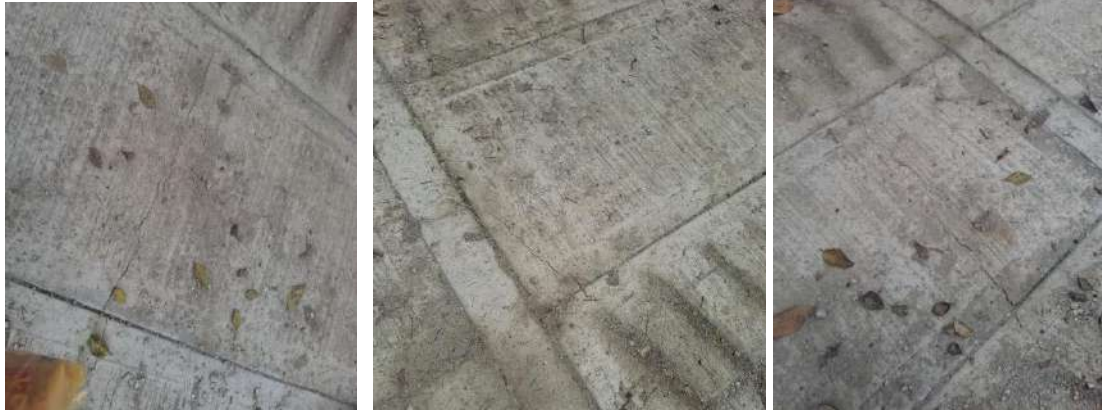
**FOTO #8 Y #9 – FECHA: 23/06/2026.**

Entre las abscisas K0+200 – K0+185 se presentan fisuras superficiales y de poca profundidad en huellas de concreto y elementos de concreto ciclópeo de la placa huella - Municipio de Silvania – Vereda Santa Rita Baja.

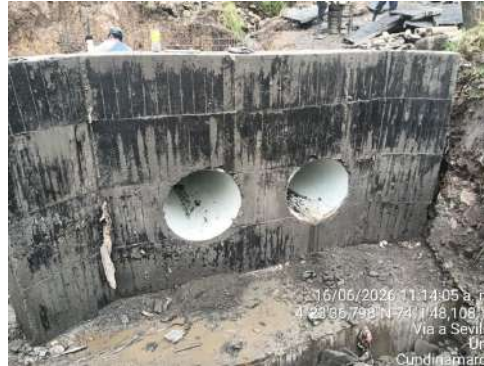
**FOTO #2 – FECHA: 18/06/2026.**

En el cabezal de descole se requiere mejorar los acabados superficiales, retirar los tarugos utilizados durante el vaciado del concreto y realizar el adecuado emboquillado de la tubería, garantizando condiciones óptimas de funcionalidad, durabilidad y presentación de la estructura. Adicionalmente, considerando la ubicación y exposición del cabezal de salida, se recomienda efectuar la demarcación preventiva únicamente sobre la franja visible del guarda ruedas mediante pintura reflectiva en colores amarillo y negro, con el fin de mejorar su visibilidad y señalización para los usuarios de la vía. - municipio de Une, vereda San Isidro.

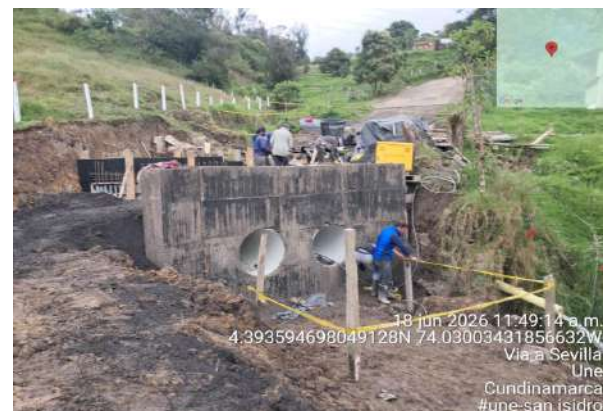
**FOTO #3 – FECHA: 18/06/2026.**

En el sector de descole, donde se tienen proyectadas obras complementarias tales como la cañuela en concreto ciclópeo, para las cuales se solicita que los acabados sean óptimos y funcionales, garantizando el cumplimiento de las condiciones técnicas del proyecto y la adecuada integración con las estructuras existentes. - municipio de Une, vereda San Isidro.

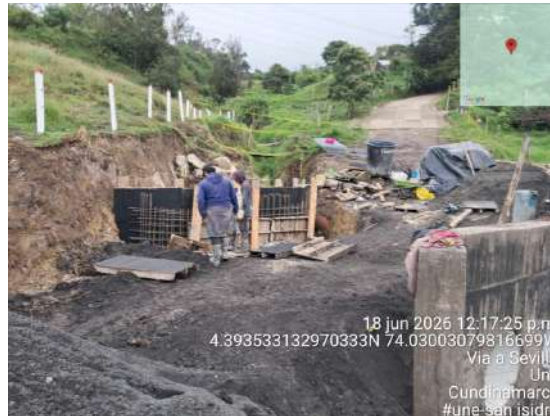
**FOTO #4 – FECHA: 18/06/2026.**

En el área de intervención, el acabado superficial de la estructura corresponde a base granular. En este sentido, se solicita realizar una adecuada nivelación y compactación del material, garantizando una superficie uniforme, estable y con condiciones óptimas para el tránsito, de conformidad con los requerimientos técnicos del proyecto. - municipio de Une, vereda San Isidro.

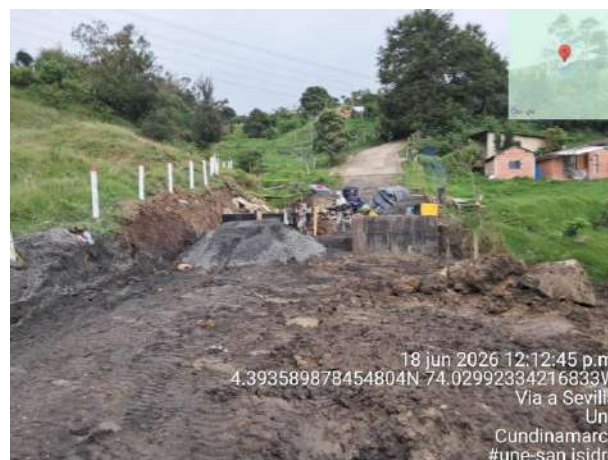
**FOTO #4 – FECHA: 18/06/2026.**

Teniendo en cuenta el avance de obra, se solicita dejar el frente de obra totalmente organizado, sin residuos de excavación, realizando el paisajismo pertinente y garantizando que el área intervenida quede en condiciones óptimas de orden, limpieza y presentación para su respectiva entrega. - municipio de Une, vereda San Isidro.

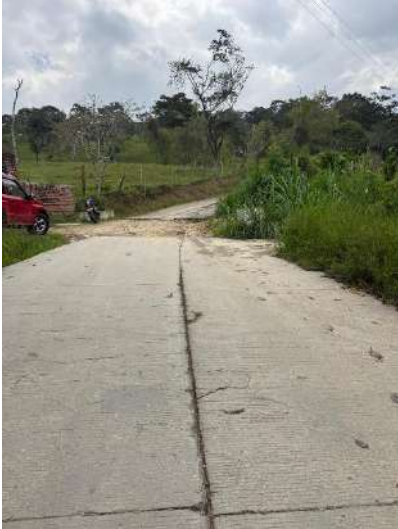
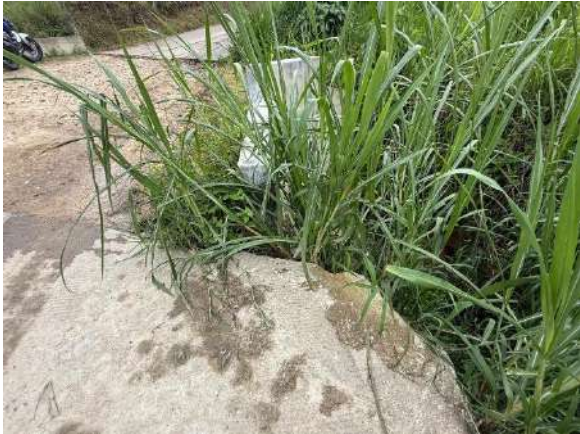
| Desplazamiento de placas Tramo 2 K0+200 | Desplazamiento de placas Tramo 2 K0+200 |

Con el fin de favorecer la durabilidad de la estructura propuesta y mitigar los efectos asociados a la infiltración de agua, se contempla la instalación de un sistema de drenaje posterior al muro conformado por geotextil no tejido, filtro granular y tubería perforada.

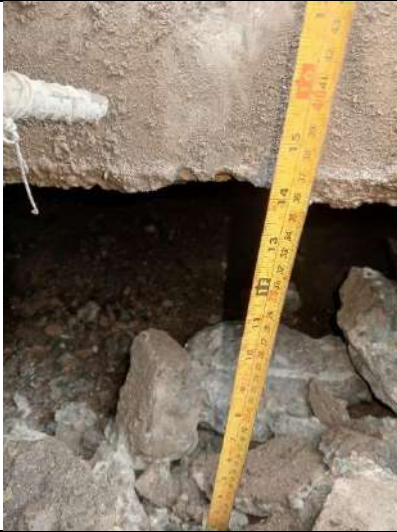
Desplazamiento de placas Tramo 2 K0+200

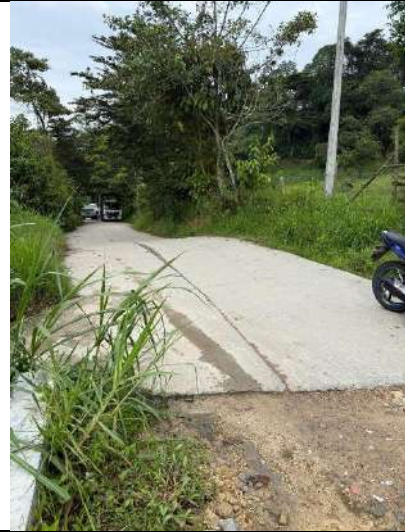
Desplazamiento de placas Tramo 2 K0+200

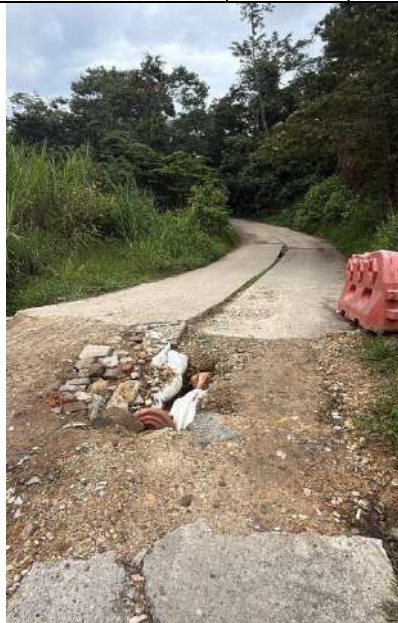
Desplazamiento de placas Tramo 3 K0+130

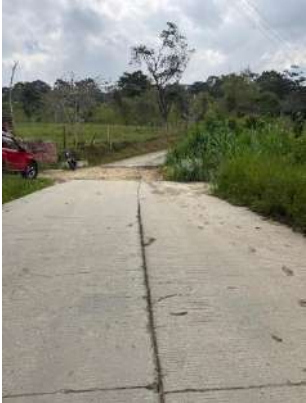
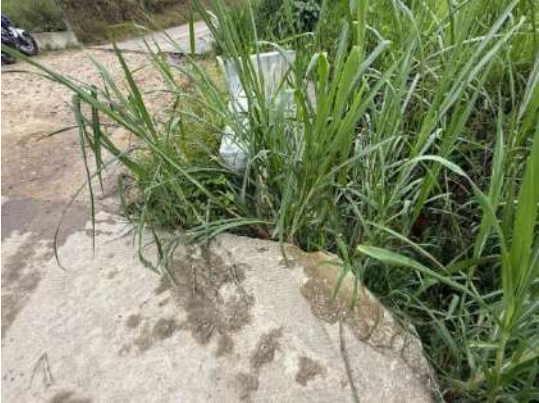
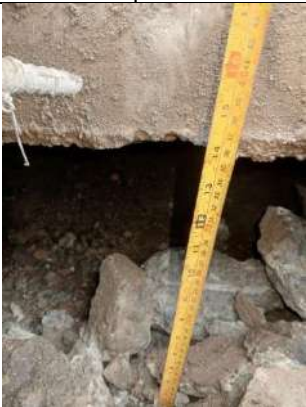
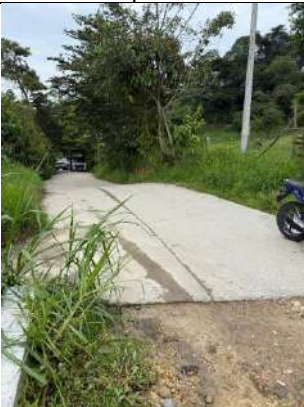
| Desplazamiento de placas Tramo 2 K0+200 | Desplazamiento de placas Tramo 2 K0+200 |

Por lo anterior, se considera técnicamente procedente y necesario la ejecución de los muros de contención conforme a las condiciones reales encontradas en terreno, ajustando sus dimensiones y características constructivas a las necesidades particulares de cada sector intervenido, garantizando de esta manera que la solución implementada responda efectivamente a las problemáticas de pérdida de soporte, inestabilidad lateral, infiltración de agua y deterioro estructural identificadas durante el diagnóstico y corroboradas durante la ejecución de la obra.

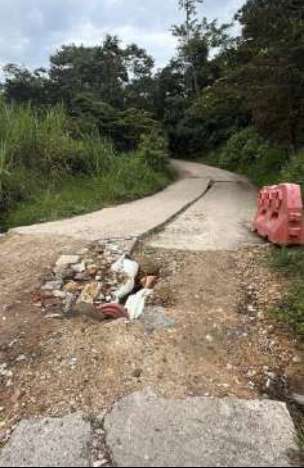
| Desplazamiento de placas Tramo 3 K0+133 | |

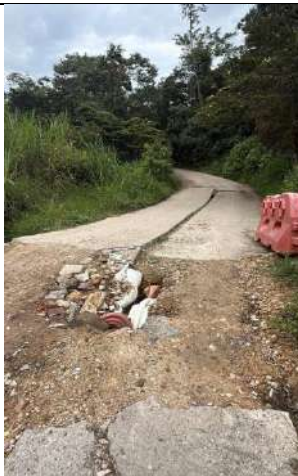
Desplazamiento de placas Tramo 3 K0+133

Las condiciones observadas permiten identificar la necesidad de implementar una estructura de contención que garantice la estabilidad de la banca, prevenga la progresión de los procesos de deterioro existentes y asegure la funcionalidad y seguridad de la vía intervenida. Lo anterior cobra especial relevancia considerando que la ausencia de elementos de contención adecuados puede favorecer la pérdida progresiva de soporte lateral, incrementando el riesgo de afectación sobre la estructura vial.

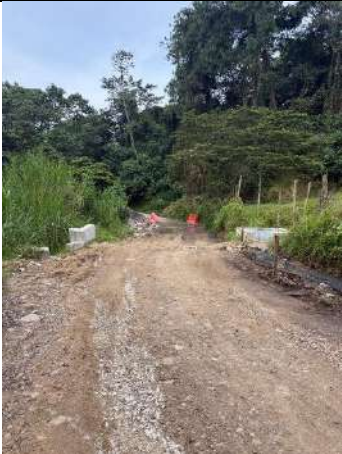
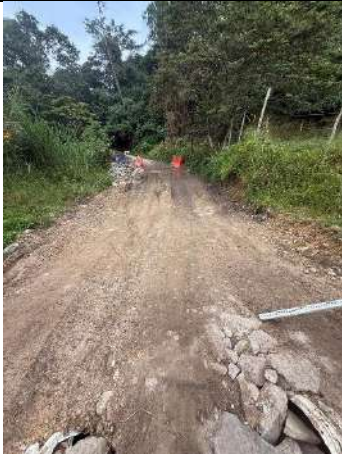
| Zona afectada con hundimientos y/o fallos | Zona afectada |

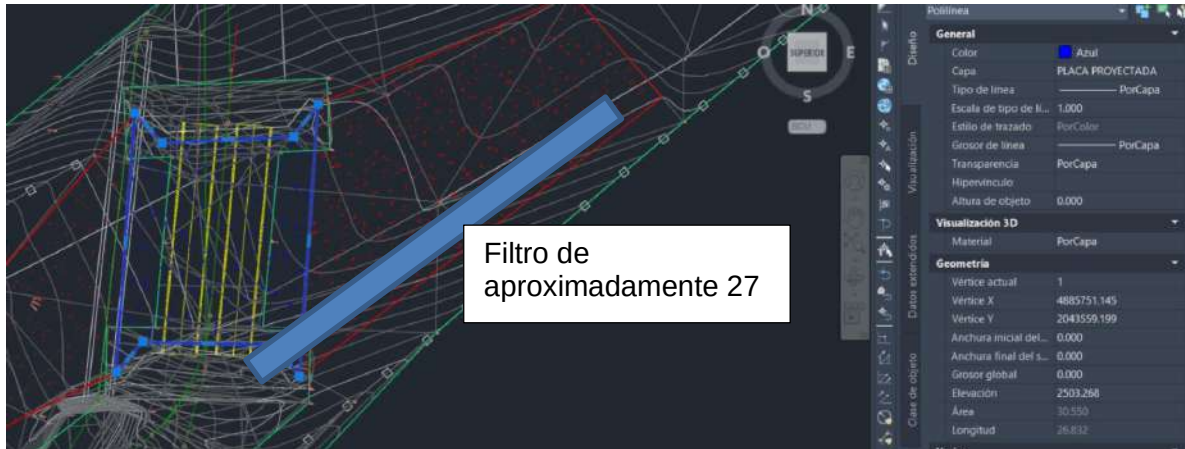
Área de la placa MR-43 Contractual, Área 30.55 metros cuadrados y localización del filtro

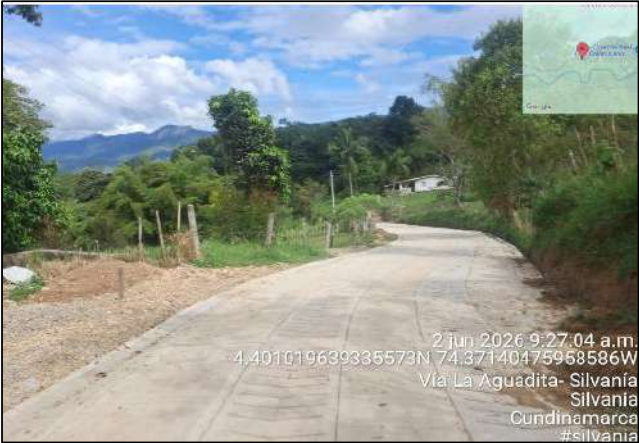
| 8. REGISTRO FOTOGRAFICO DEL AVANCE DURANTE LA SEMANA | | | |
|---|---|---|--|
| Instalación de concreto para huella | Instalación de concreto ciclópeo | Instalación de acero para muro | |

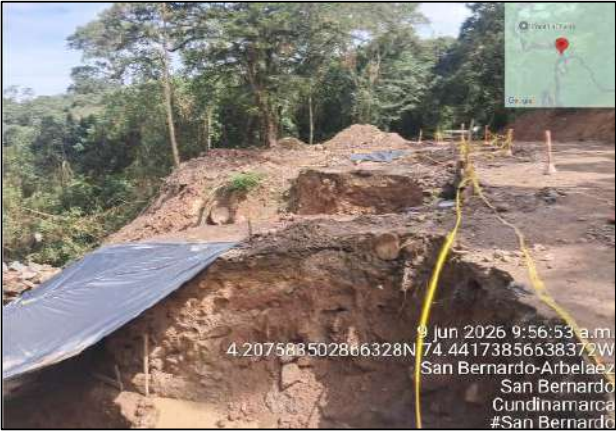
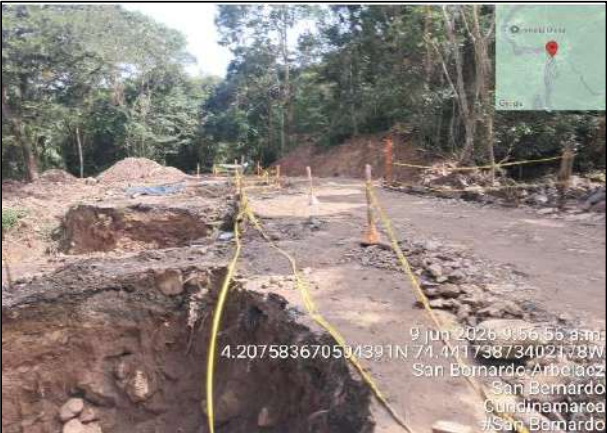
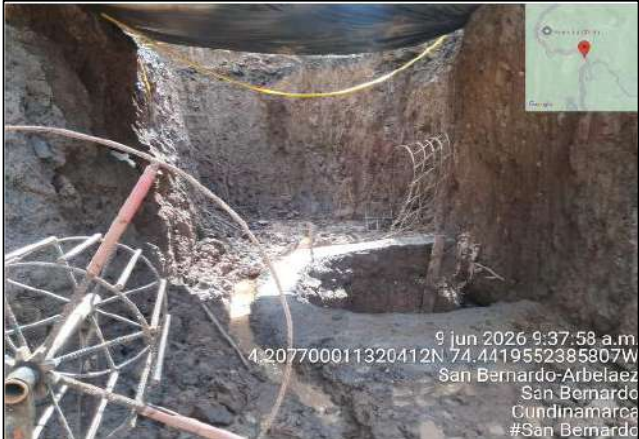
| 8. REGISTRO FOTOGRAFICO DEL AVANCE DURANTE LA SEMANA | | | |
|---|---|---|--|
| Chequeo topográfico | Excavación para estribos | | |

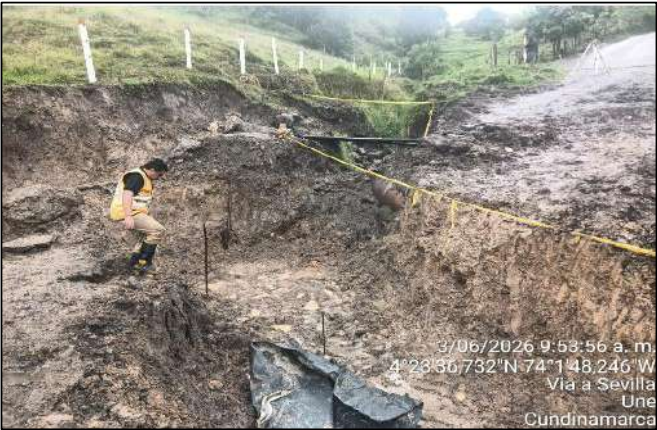
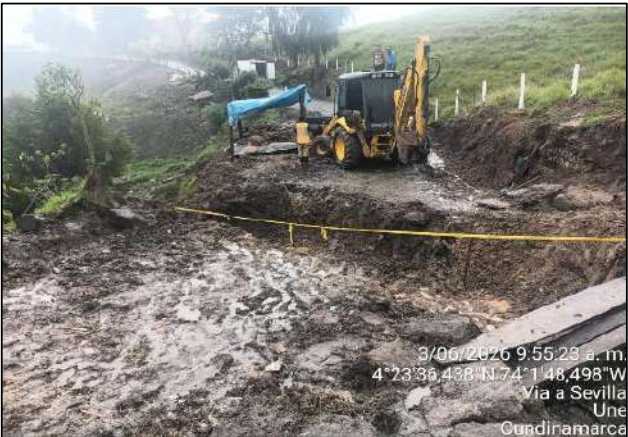
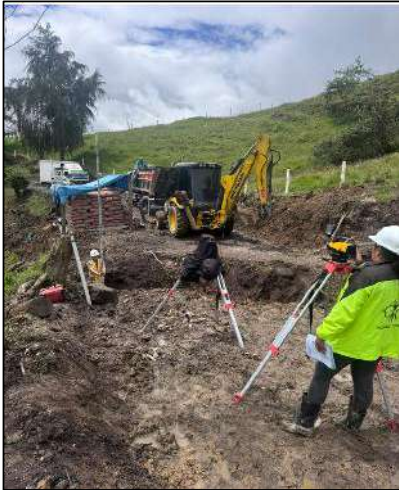
| 8. REGISTRO FOTOGRAFICO DEL AVANCE DURANTE LA SEMANA | | | |
|---|---|---|--|
| Excavación para estructura | Excavación para estructura | Chequeo topográfico | |

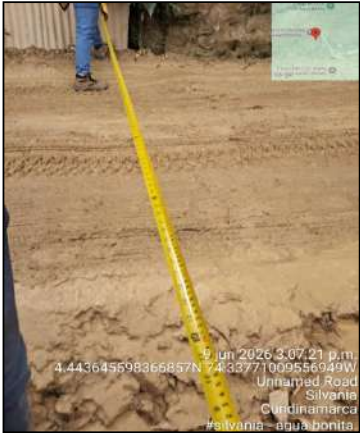
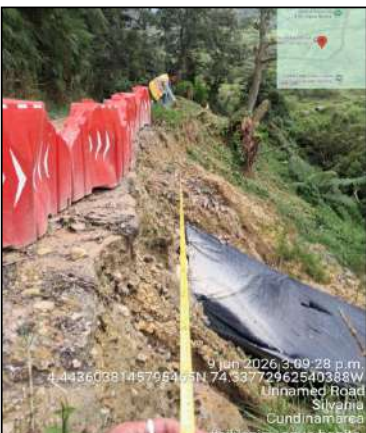
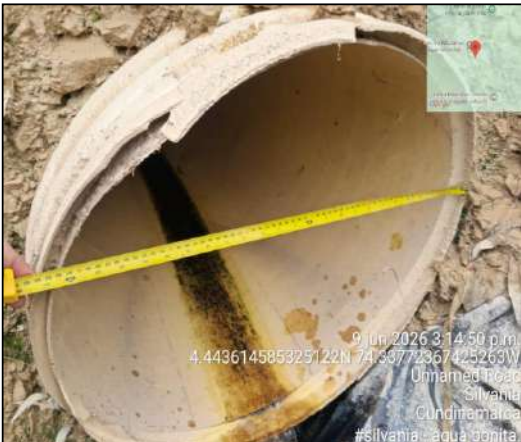
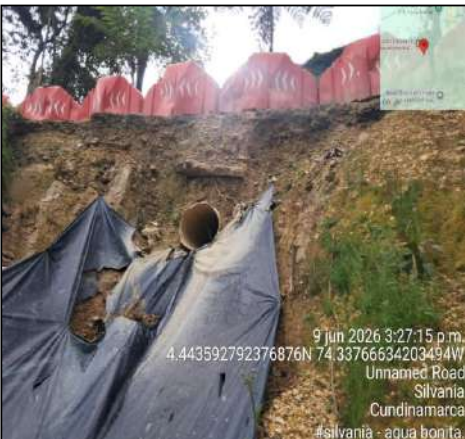
| Municipio de Silvania - Sector Agua Bonita<br>En atención a la afectación presentada sobre la vía ubicada en la vereda Agua bonita, municipio de Silvania, se realizó visita técnica de inspección de manera conjunta entre la Interventoría de Obra y el Contratista de Obra, con el fin de evaluar las condiciones actuales del sitio, determinar el alcance de la afectación y establecer de manera preliminar las obras requeridas para la recuperación de la estabilidad de la banca vial y la funcionalidad del corredor. La ubicación del punto intervenido se presenta en el plano de localización anexo al presente informe. Con base en las condiciones observadas durante la visita técnica, se considera que la solución para la estabilización del sector debe contemplar la construcción de un muro de contención de aproximadamente 30,00 m de longitud, con 3,00 m de altura de vástago más su respectiva zarpa de cimentación, soportado sobre pilotes y provisto de cabezal de salida para el manejo de las aguas conducidas por la obra transversal; la reposición de la tubería de 24 pulgadas de diámetro existente; la construcción de una estructura de captación tipo poceta en el encole para interceptar las aguas provenientes de la ladera; la ejecución de obras de disipación de energía en la descarga; así como la implementación de obras complementarias de drenaje superficial que permitan conducir adecuadamente las aguas de escorrentía y proteger el talud de aproximadamente 23,70 m de desarrollo, mitigando los procesos erosivos que actualmente afectan la estabilidad de la banca vial. | | | | | | | | | |

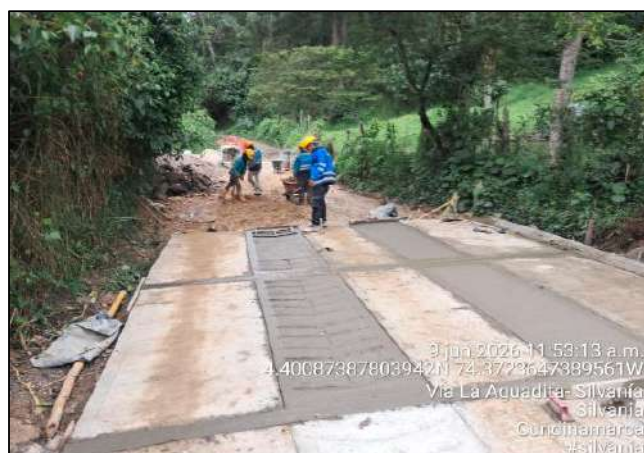
### Instalación de concreto para huella

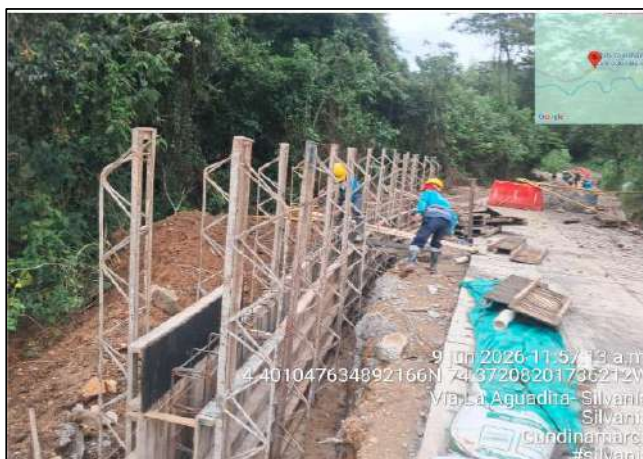
## Instalación de cacero para muro

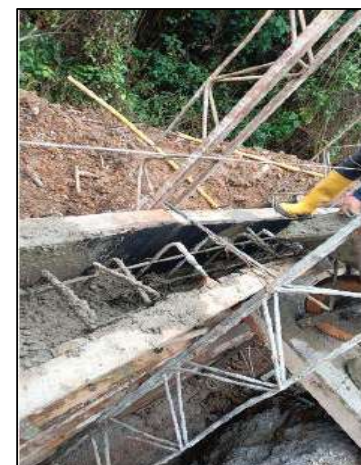
## Instalación de concreto para

muro

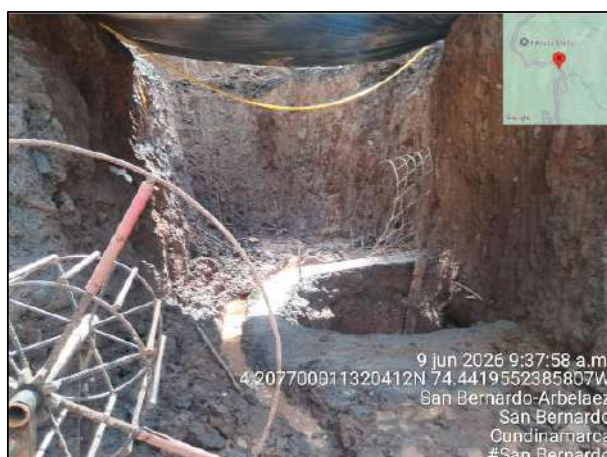
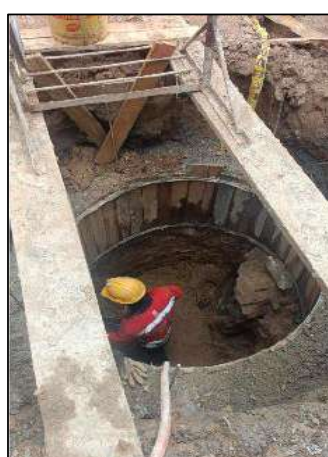
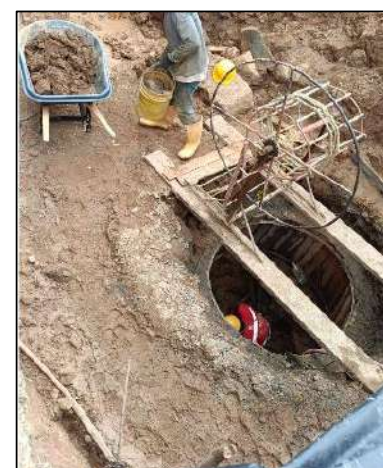
Excavación caisson

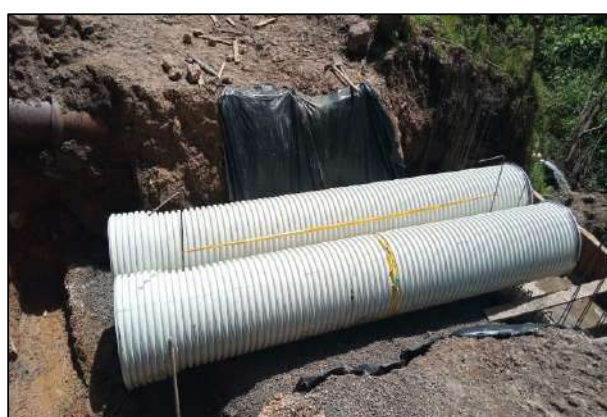
## Instalación de geotexti

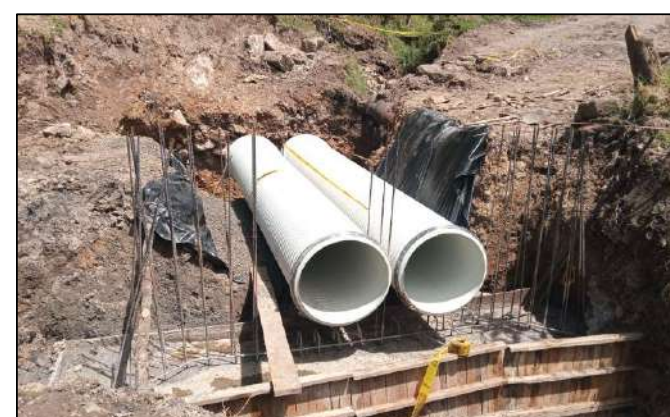
### Instalación de acero para cabezote

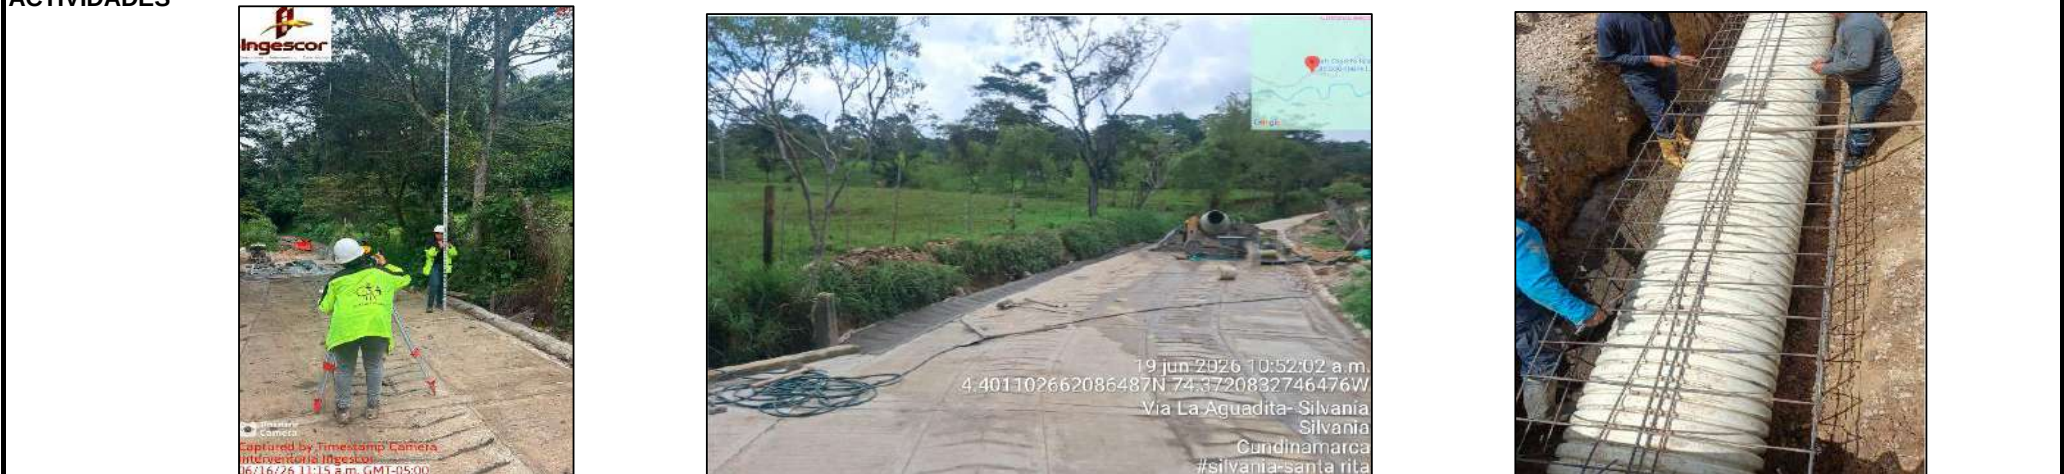
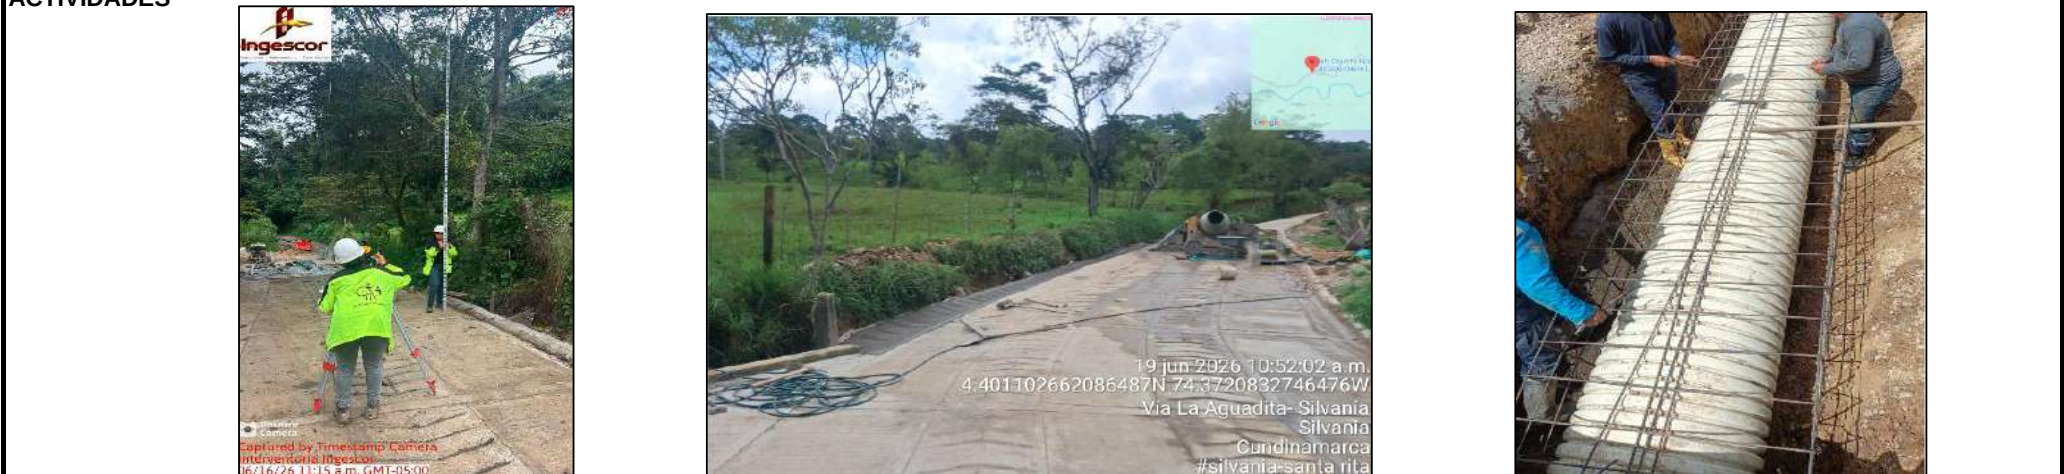
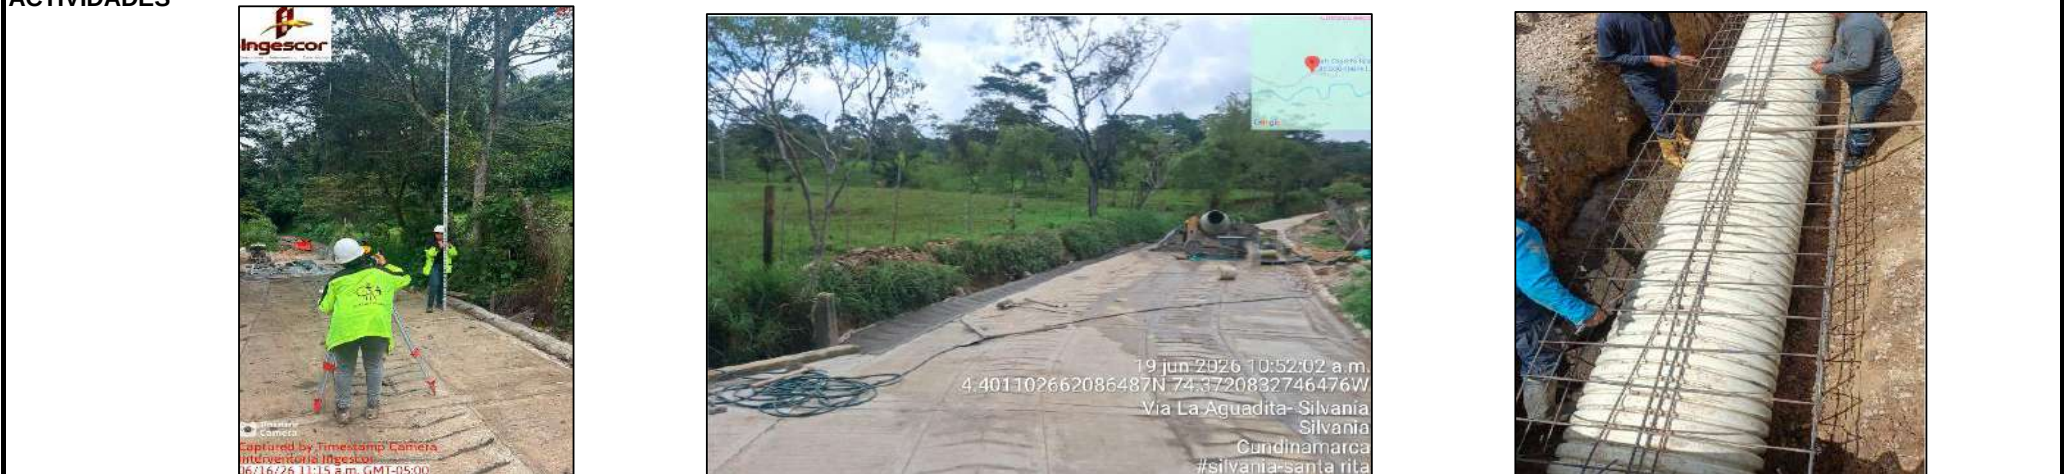
| Chequeo topográfico | Instalación de concreto para cuneta | Instalación de tubería e instalación de acero |

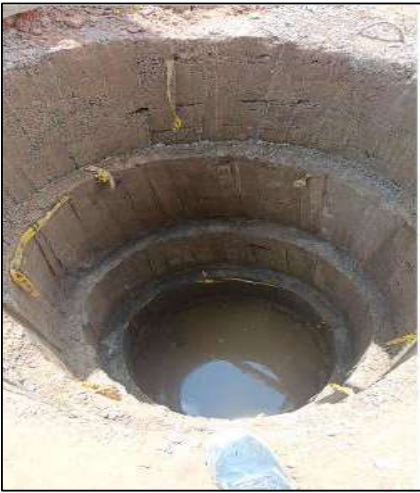
Excavación caisson

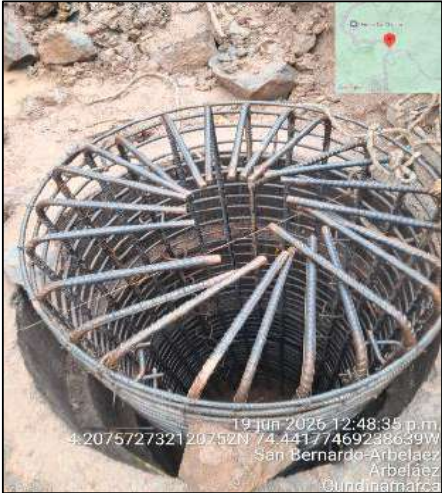
Instalación de acero caisson

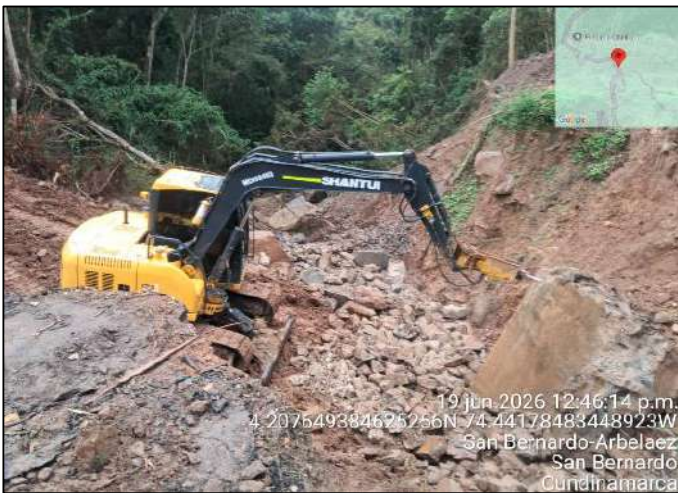
Demolición de estructura existente

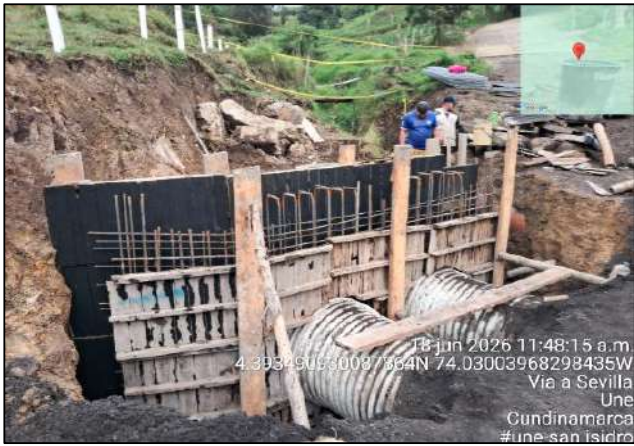
Instalación de acero cabezote

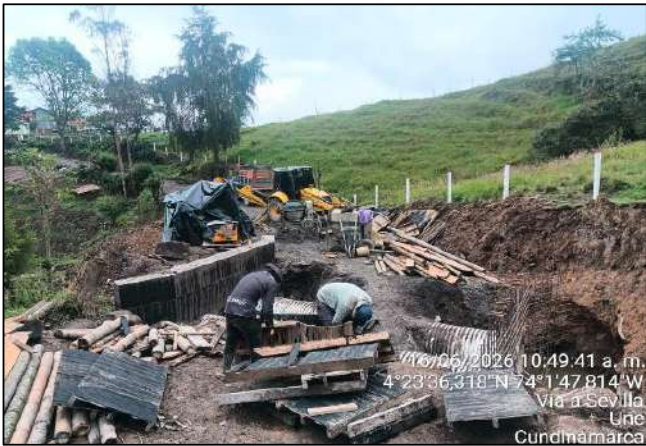
Formaleta cabezote

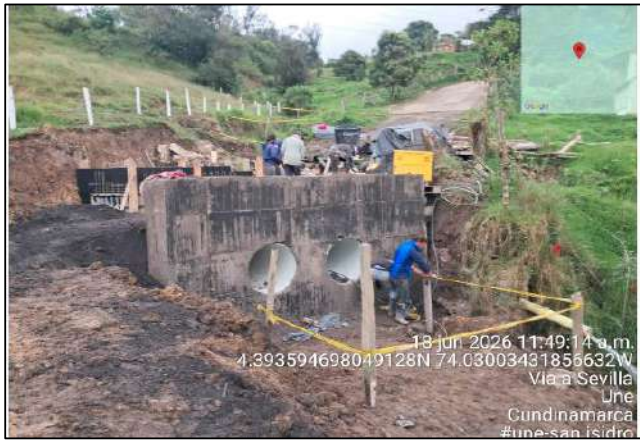
Fundica de cabezote

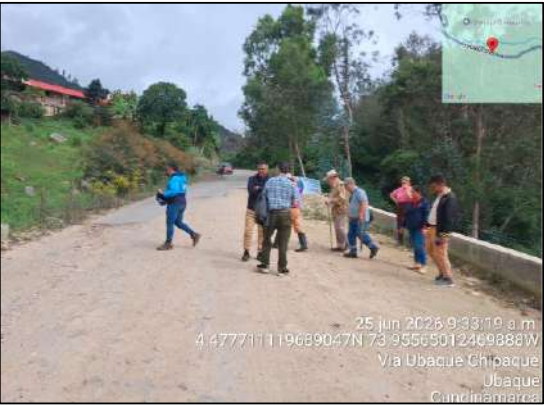
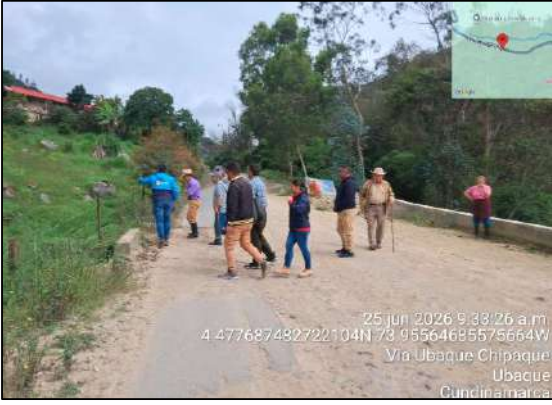
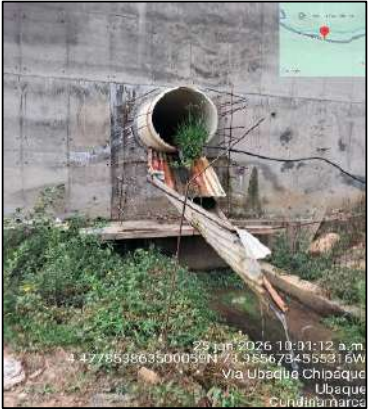
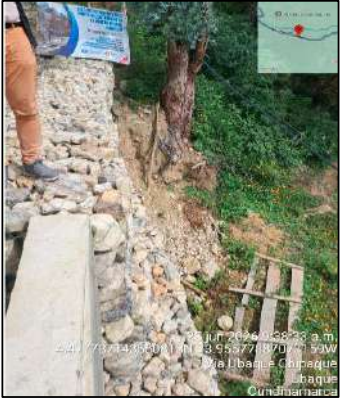
| El día 25 de junio se realizó una visita técnica al frente de obra ubicado en el sector Puente Amarillo, municipio de Ubaque, con la participación de la Supervisión, la Interventoría, el Constructor, representantes de la Alcaldía Municipal y la comunidad, durante la visita se efectuó la entrega formal del frente de obra al nuevo contratista, con el propósito de reiniciar y culminar las actividades que quedaron pendientes por parte del contratista anterior, así como corregir las obras ejecutadas de manera deficiente. Entre las actividades a ejecutar se encuentran la reconstrucción del ciclópeo de la estructura de encole, la escarificación de un tramo de la vía para la posterior instalación de subbase, y el desmonte y reinstalación de los gaviones, garantizando el cumplimiento de las especificaciones técnicas establecidas para el proyecto. | | | | | | | | | | | | | |

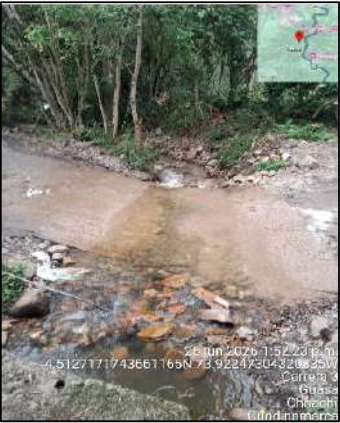
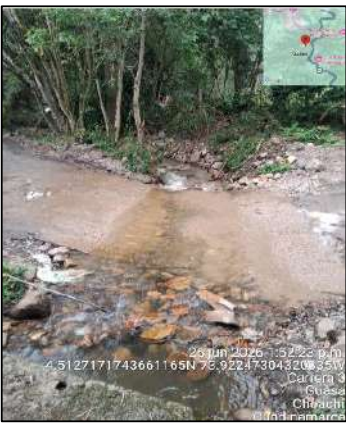
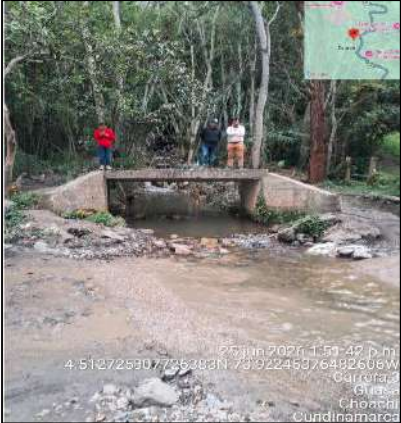
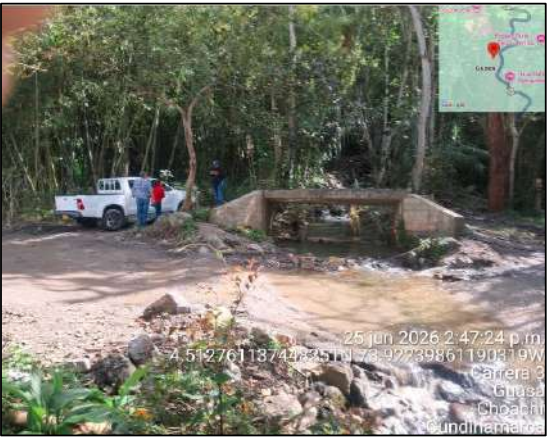
| El día 25 de junio se realizó una visita técnica al sector ubicado sobre el río Kendall, con la participación de la Supervisión, la Interventoría, el Constructor y el Alcalde Municipal, durante la inspección se verificó el estado de la estructura existente, evidenciándose un deterioro que compromete su funcionalidad, en consecuencia, se prevé la implementación de un paso mediante la instalación de un box culvert prefabricado conformado por seis (6) secciones de 3,00 m de ancho por 1,20 m de longitud, complementado con la construcción de las respectivas rampas de acceso, como solución para restablecer las condiciones de transitabilidad y garantizar la estabilidad de la infraestructura. | | | | | | | | | | | | | |

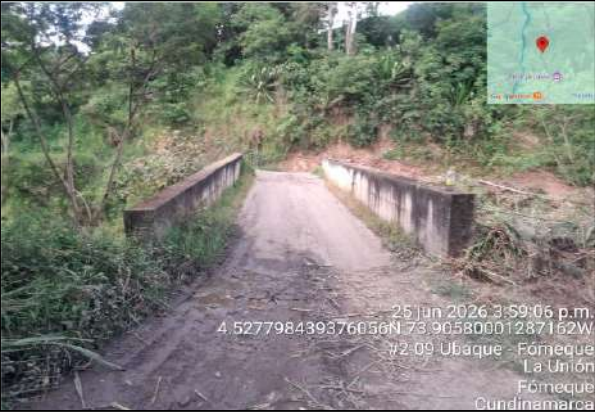
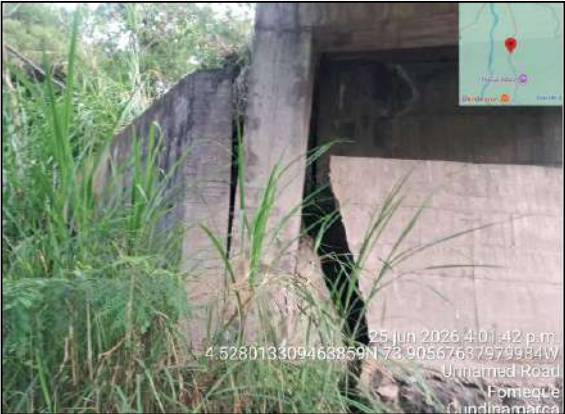
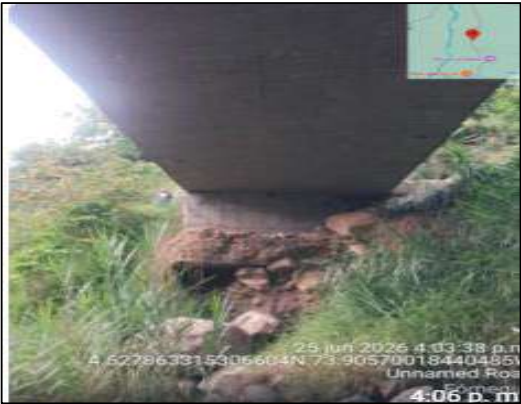
| El día 25 de junio se realizó una visita técnica al sector del puente sobre la quebrada El Salitre, con la participación de la Supervisión, la Interventoría, el Constructor y un representante de la Alcaldía Municipal, durante la inspección se evidenció un avanzado estado de deterioro de la estructura existente, identificándose socavación en los estribos y falla estructural en las columnas del pórtico, condiciones que comprometen la estabilidad y seguridad del puente. En consecuencia, se proyecta la construcción de un nuevo puente que garantice la adecuada conectividad. | | | | | | | | | | | | | |

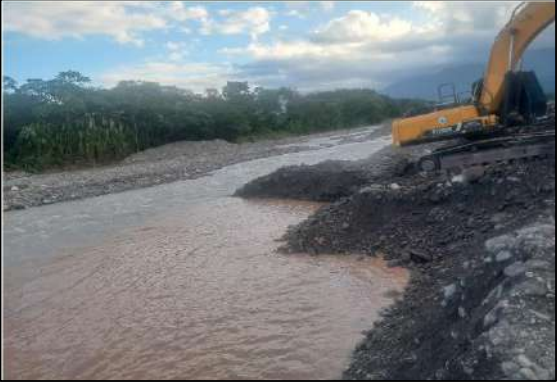
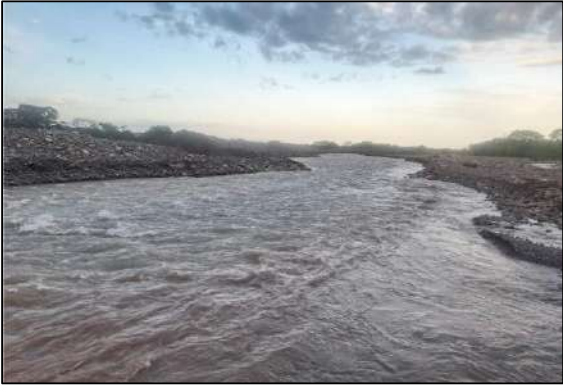
Municipio de Medina:  
Excavadora en el puente El Cabe sobre el río Guacavía

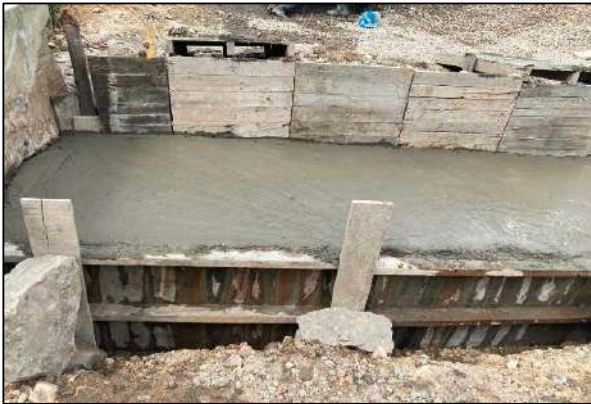
## Concreto para carcamo

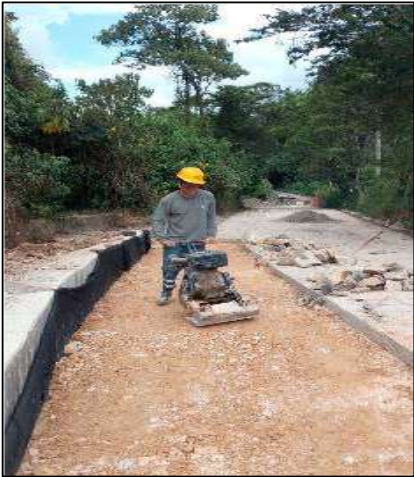
## Instalación de subbase

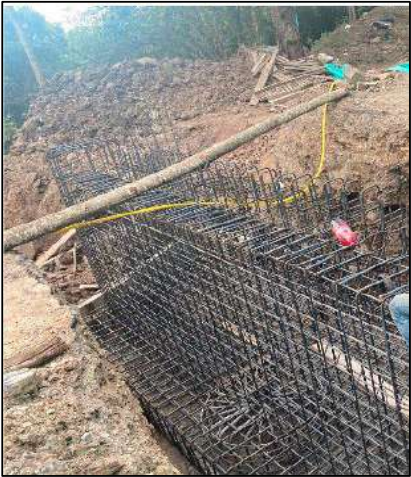
## Instalación de acero para muro

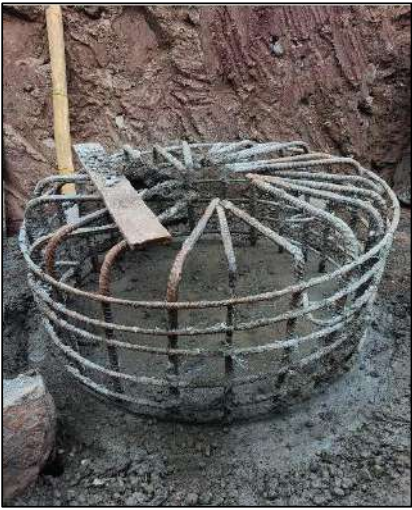
Concreto para caisson

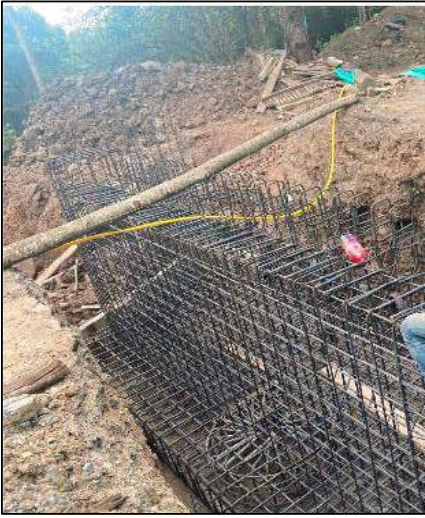
Instalación de acero estribo

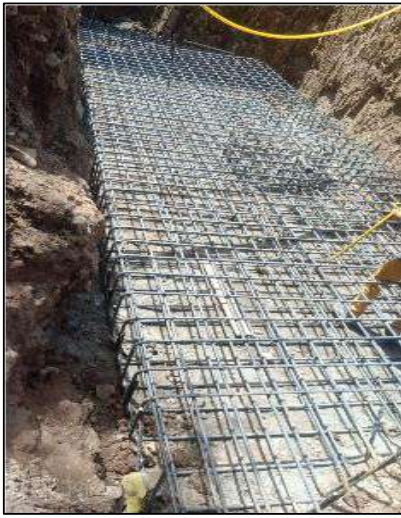
Instalación de acero estribo

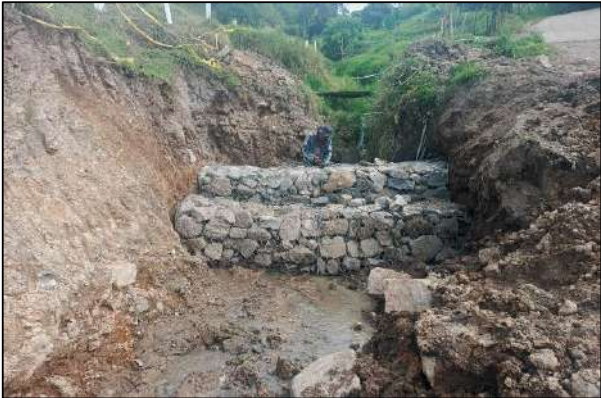
Instalación de gaviones

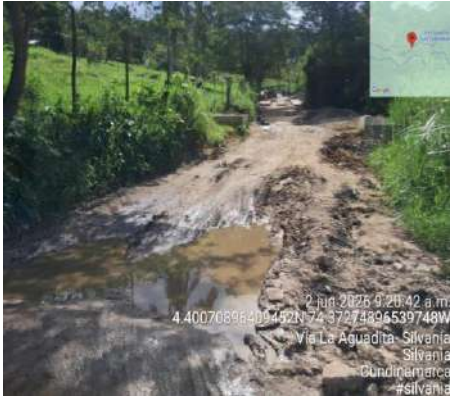
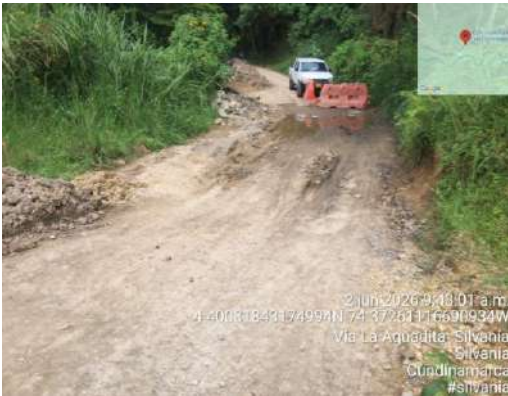
**FOTO #3 y #4 – FECHA: 02/06/2026.**

Estado actual entre abscisas k0+120 - k0+137– Municipio de Silvania – Santa Rita Baja, Cundinamarca.

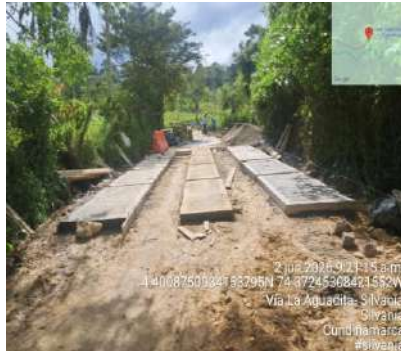
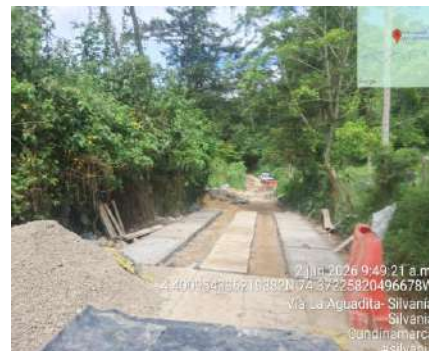
**FOTO #5 y #6 – FECHA: 02/06/2026.**

Avance placa huella a la abscisa K0+155– Municipio de Silvania – Santa Rita Baja, Cundinamarca.

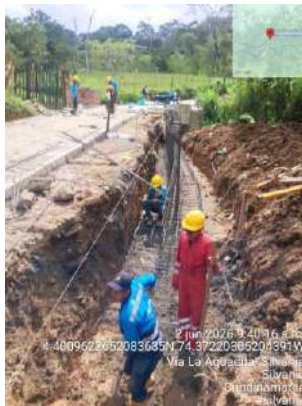
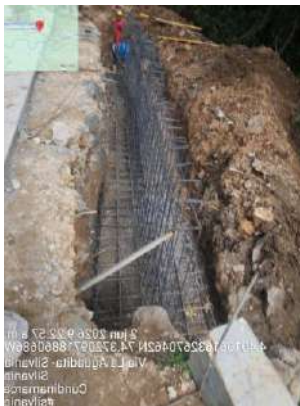
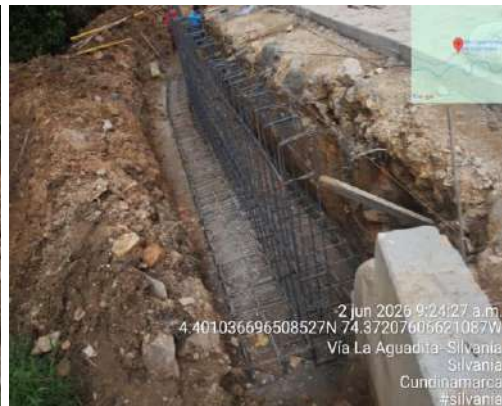
**FOTO #7, #8 y #9 – FECHA: 02/06/2026**

Avance construcción muro de confinamiento k0+200-k0+185 – Municipio de Silvania – Santa Rita Baja, Cundinamarca.

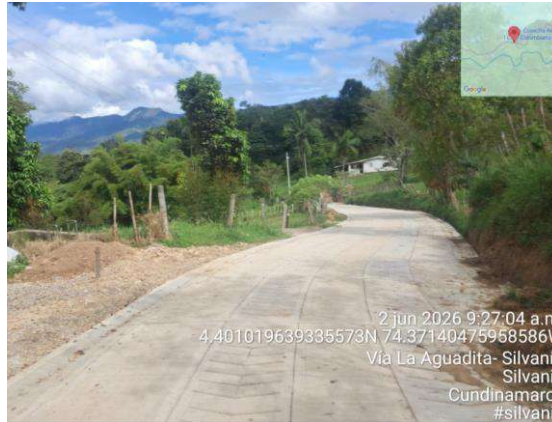
**FOTO #10 y #11 – FECHA: 02/06/2026**

Estado actual placa huella entre abscisas k0+280 – k0+200 – Municipio de Silvania – Santa Rita Baja, Cundinamarca.
