## **INSTITUTO DE CAMINOS Y CONSTRUCCIONES DE CUNDINAMARCA**

### **CONTRATO DE INTERVENTORÍA No. 1621 DE 2025 CORRESPONDIENTE AL CONTRATO DE OBRA No. 1649 DE 2025**

**INTERVENTORÍA TÉCNICA, ADMINISTRATIVA, FINANCIERA Y LEGAL PARA LA  
ATENCIÓN Y PREVENCIÓN INTEGRAL DE EMERGENCIAS VIALES Y DE PUENTES EN  
LAS PROVINCIAS DE ALMEIDAS, GUAVIO, MEDINA, ORIENTE, SOACHA, PROVINCIA  
ALTO MAGDALENA Y SUMAPAZ DEL DEPARTAMENTO DE CUNDINAMARCA.**

**INFORME MENSUAL No. 04  
01 AL 30 DE JUNIO DE 2026**

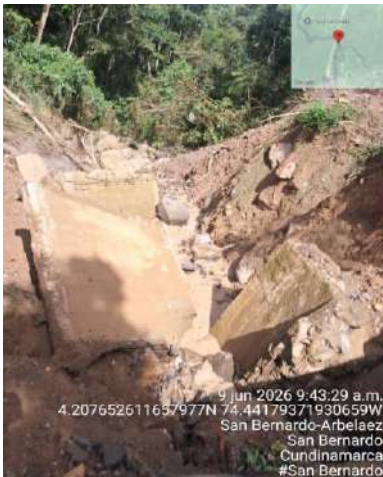
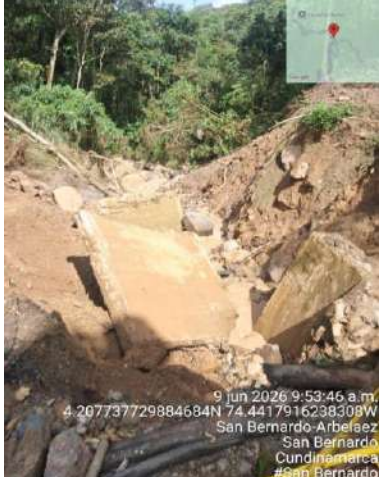
**FOTO #16 y #17 – FECHA: 09/06/2026.**

Se solicita a contratista de obra retiro de material de demolición de la sección hidráulica de la quebrada – Municipio de San Bernardo, Cundinamarca.

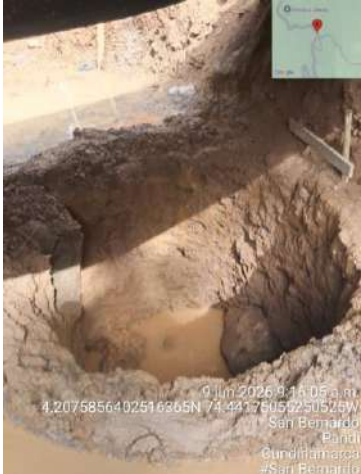
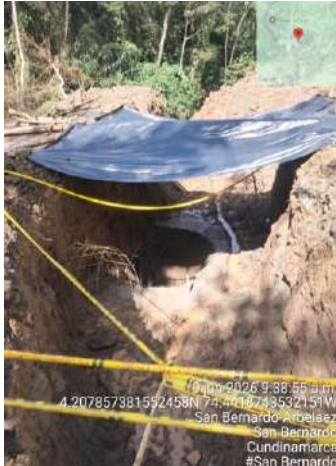
**FOTO #18 y #19 – FECHA: 09/06/2026.**

Avance construcción de caisson para pilotes – Municipio de San Bernardo, Cundinamarca.

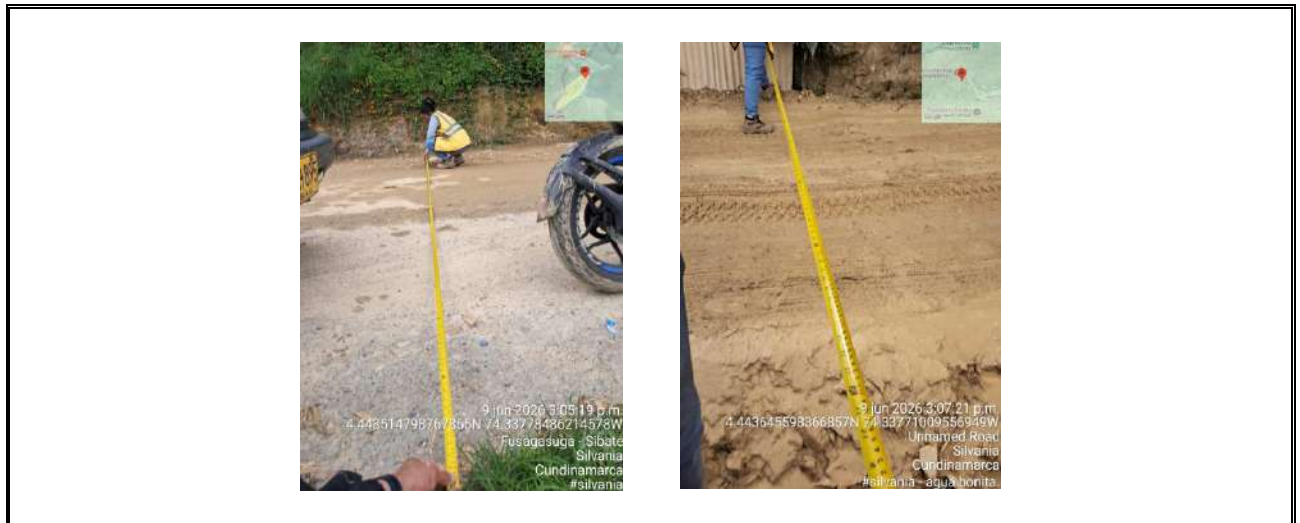
**FOTO #22 y #23 – FECHA: 09/06/2026.**

Durante la inspección realizada en campo, se verificó que la vía cuenta con un ancho aproximado de 5,26 m. Asimismo, en el sector donde se presentó la pérdida y afectación de la bancada, se evidenció una reducción del ancho útil de la calzada, registrándose una dimensión aproximada de 4,30 m, - Municipio Silvania, Sector Agua Bonita.

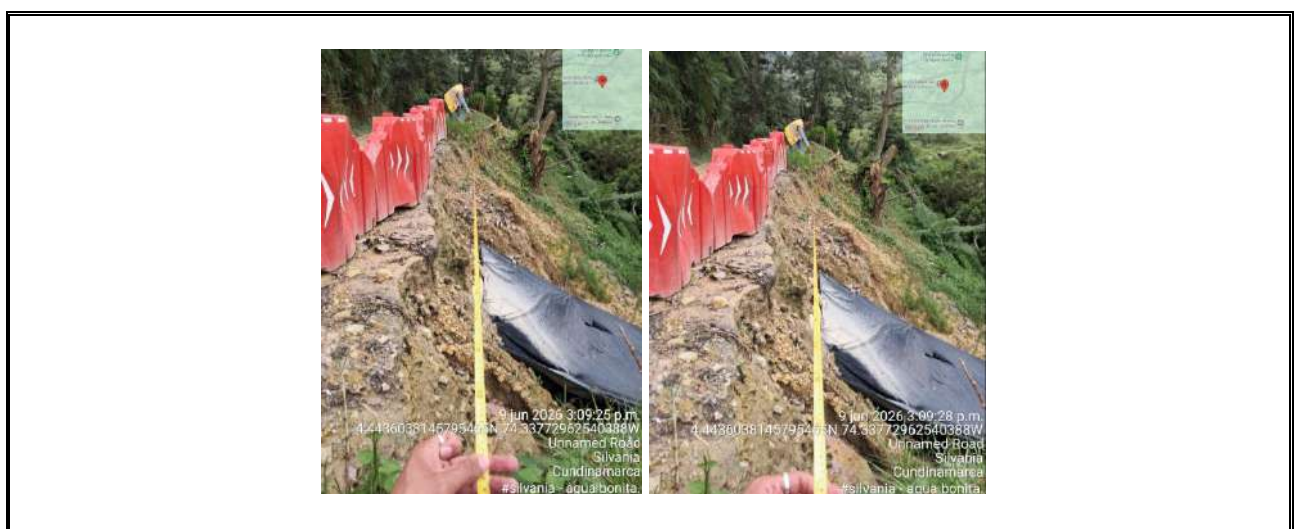
**FOTO #24 y #25 – FECHA: 09/06/2026.**

Durante la inspección de campo, se evidenció una pérdida de bancada con una longitud aproximada de 10,30 m.- Municipio Silvania, Sector Agua Bonita.

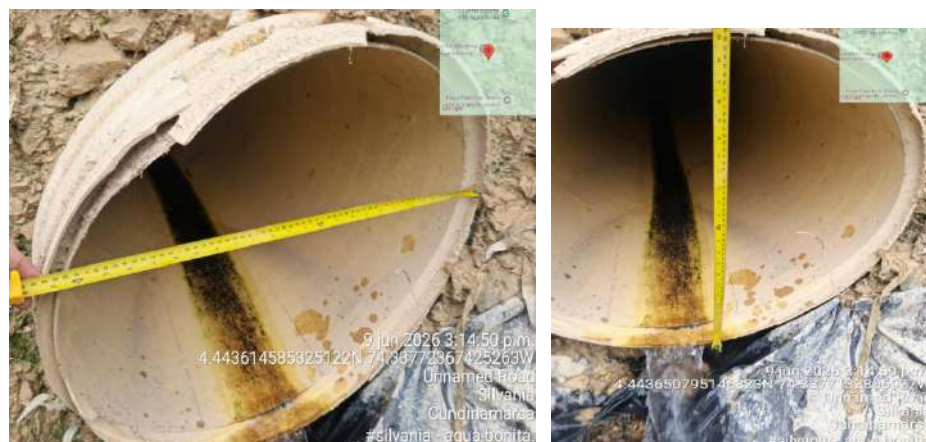
**FOTO #28 y #29 – FECHA: 09/06/2026.**

Durante la inspección de campo, se identificó una tubería de 24 pulgadas de diámetro a 1,7m de la rasante de la vía a lomo de la tubería. - Municipio Silvania, Sector Agua Bonita.

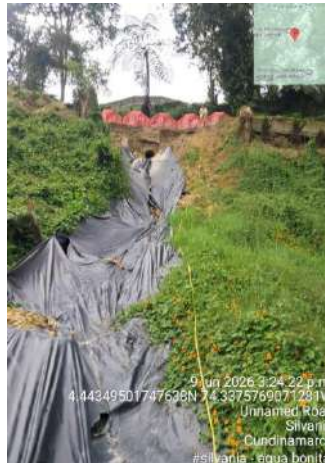
**FOTO #30 – FECHA: 09/06/2026.**

Durante la inspección de campo, se evidenció un talud con una longitud aproximada de 23,70 m. En el sector no se observan obras para el manejo de aguas de escorrentía, por lo que se prevé la construcción de un dissipador con el fin de controlar el flujo superficial y mitigar procesos erosivos. - Municipio Silvania, Sector Agua Bonita.

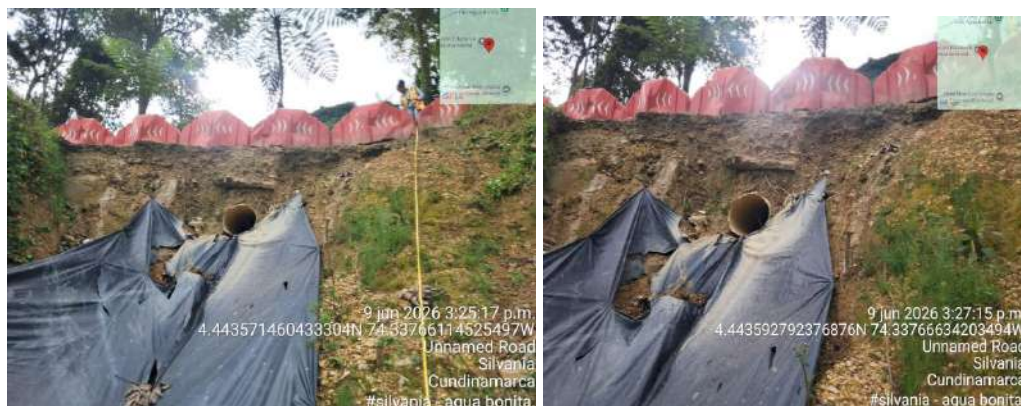
**FOTO #31 y #32 – FECHA: 09/06/2026.**

Durante la inspección de campo, se evidenció la necesidad de construir un muro de contención con una altura aproximada de 3,00 m, más la correspondiente zarpa de cimentación, para garantizar la estabilidad del sector afectado. Asimismo, se requiere la construcción de un cabezal de descole para el adecuado manejo y descarga de las aguas de escorrentía. - Municipio Silvania, Sector Agua Bonita.

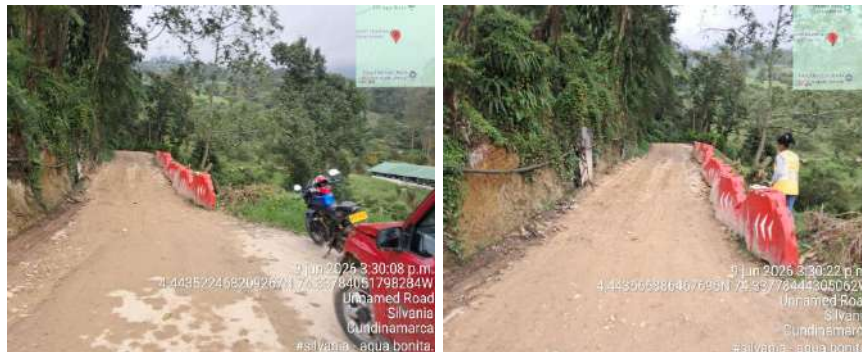
**FOTO #33 y #34 – FECHA: 09/06/2026.**

Durante la inspección de campo, se evidenció que el sector afectado requiere la reposición de la tubería de 24 pulgadas existente. Asimismo, se considera necesaria la construcción de una obra de captación tipo poceta, con el fin de garantizar el adecuado manejo y conducción de las aguas de escorrentía. - Municipio Silvania, Sector Agua Bonita.

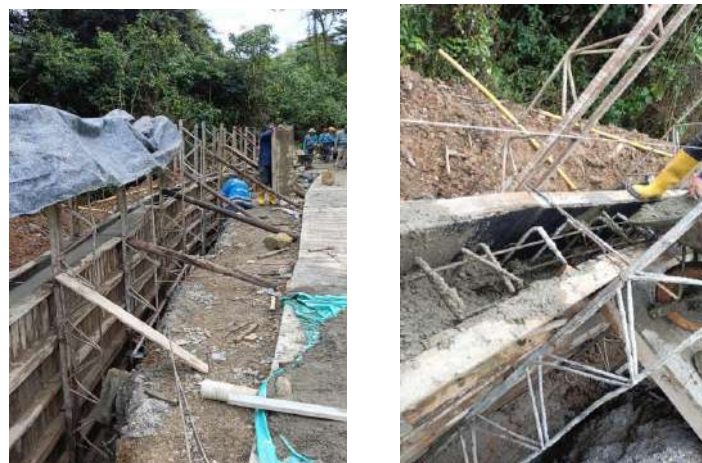
**FOTO #35 y #36 – FECHA: 11/06/2026.**

Avance construcción muro de contención k0+200-k0+185 – Municipio de Silvania; Cundinamarca.

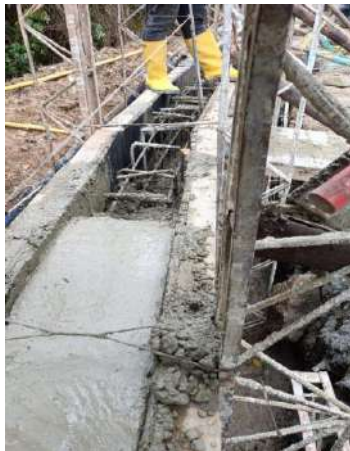
**FOTO #37 y #38 – FECHA: 11/06/2026.**

Avance fundida muro contención – Municipio de Sylvania, Cundinamarca.

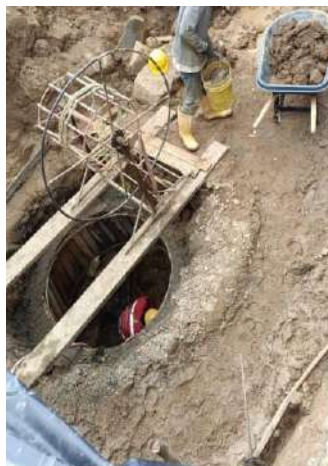
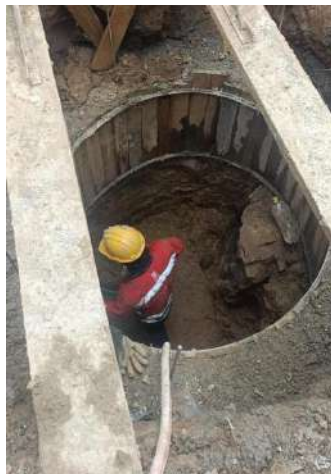
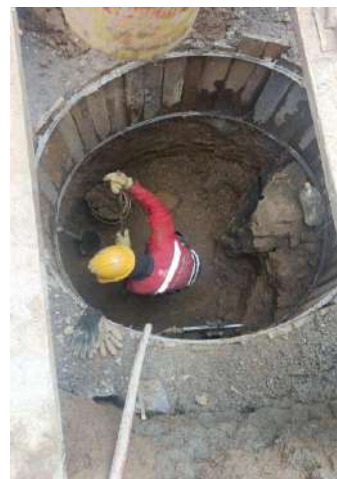
**FOTO #39 y #40 – FECHA: 11/06/2026.**

Avance construcción caisson – Municipio de San Bernardo, Cundinamarca.

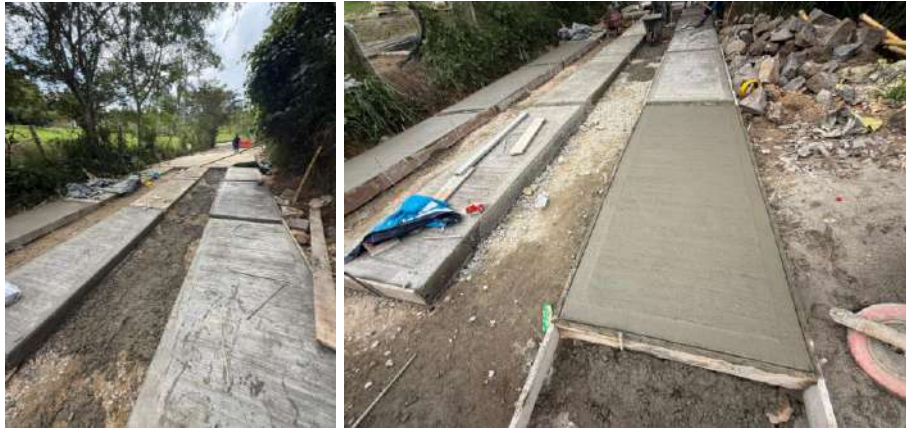
**FOTO #41 y #42 – FECHA: 12/06/2026.**

Avance construcción placa huella k0+140 – Municipio de Silvania, Cundinamarca.

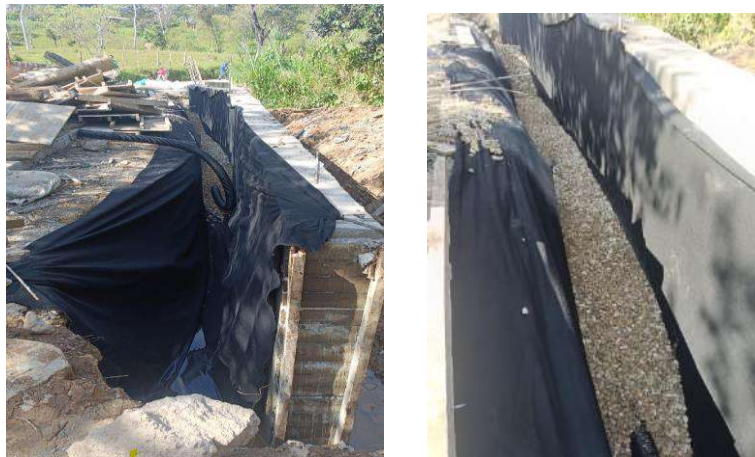
**FOTO #43 y #44 – FECHA: 12/06/2026.**

Implementación filtro francés K0+200 - K0+185 – Municipio de Silvania, Cundinamarca.

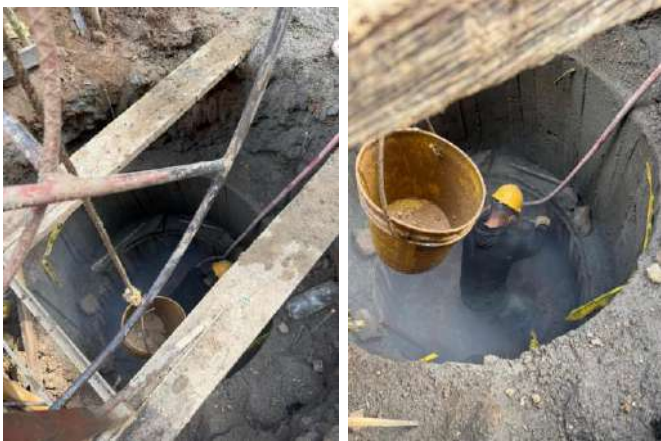
**FOTO #45 y #46 – FECHA: 12/06/2026.**

Avance construcción caisson para estribo. – Municipio de San Bernardo, Cundinamarca.

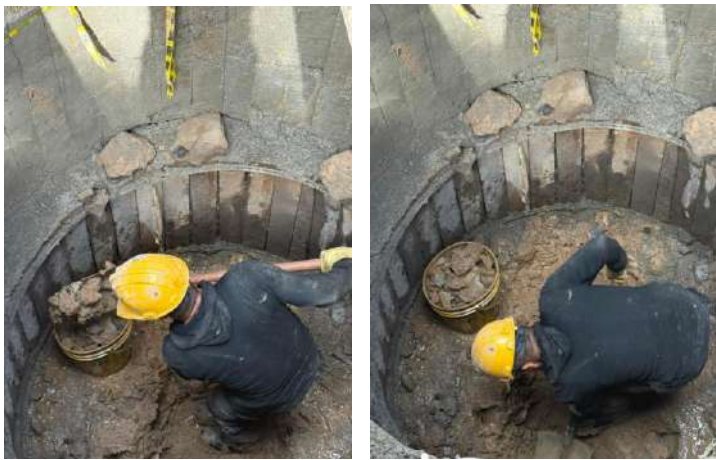
**FOTO #47 y #48 – FECHA: 12/06/2026.**

Avance construcción caisson para estribo. – Municipio de San Bernardo, Cundinamarca.

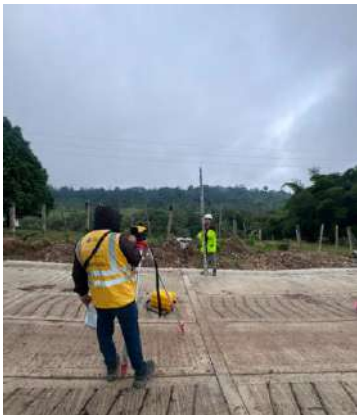
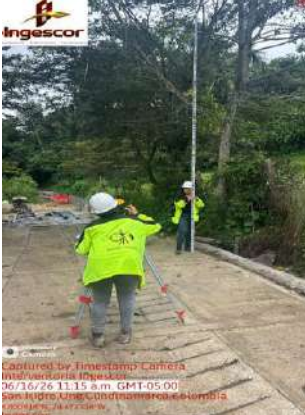
**FOTO #49 y #50 – FECHA: 16/06/2026.**

Comisión de topografía realizando verificación de cotas rasante – Municipio de Silvania, Cundinamarca.

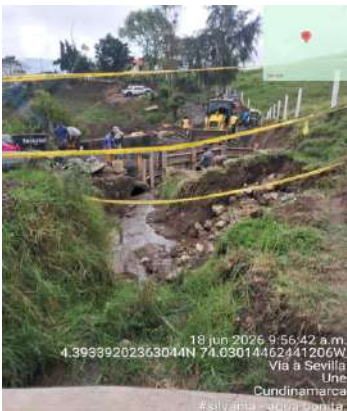
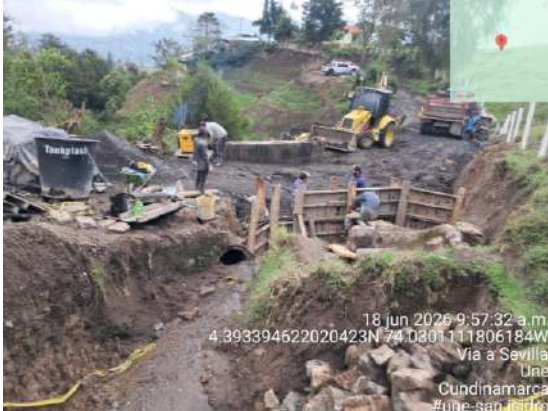
**FOTO #51 y #52 – FECHA: 18/06/2026.**

Sector aguas arriba desde el cabezal encole, está pendiente la implementación de las obras complementarias – Municipio de Une, Cundinamarca.

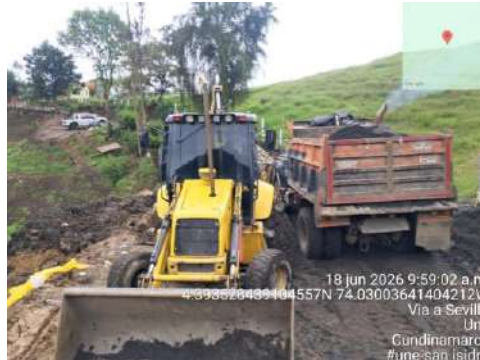
**FOTO #53 y #54 – FECHA: 18/06/2026.**

Frente de obra, llegada de material al frente de obra – Municipio de Une, Cundinamarca.

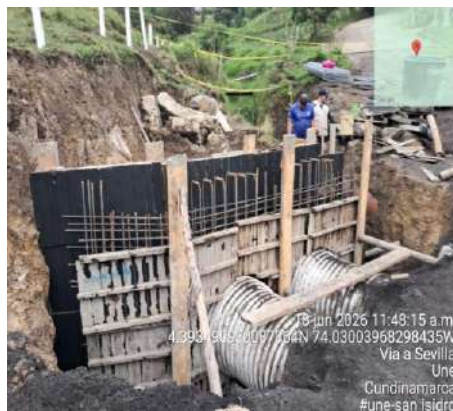
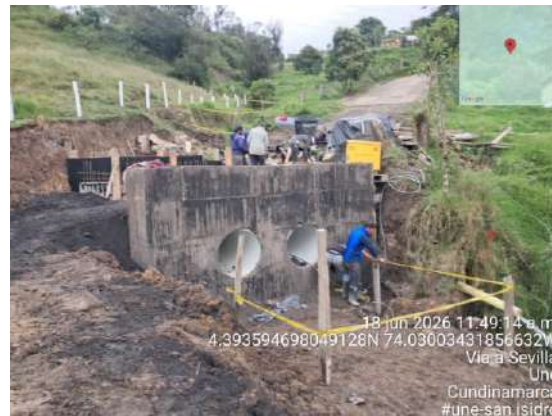
**FOTO #55 y #56 – FECHA: 18/06/2026.**

Cabezal descole fundido se solicita mejorar acabados, avance cabezal encole – Municipio de Une, Cundinamarca.

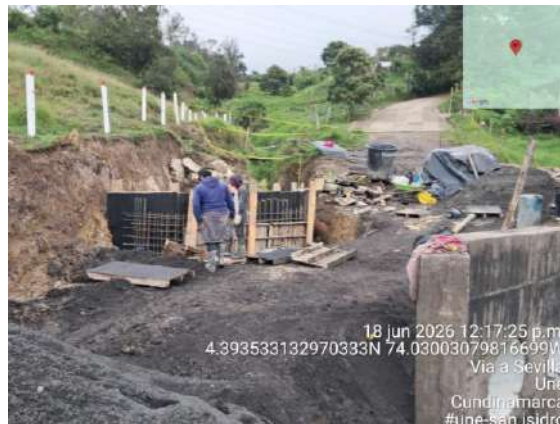
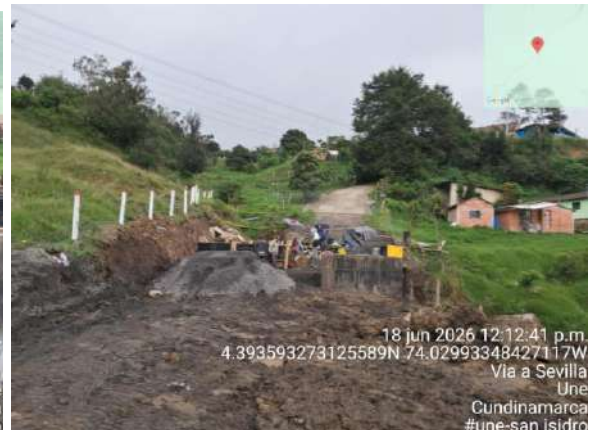
**FOTO #57 y #58 – FECHA: 18/06/2026.**

Frente de obra / avance relleno tubería – Municipio de Une, Cundinamarca.

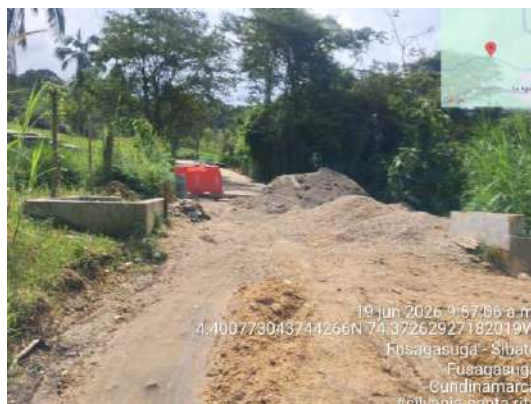
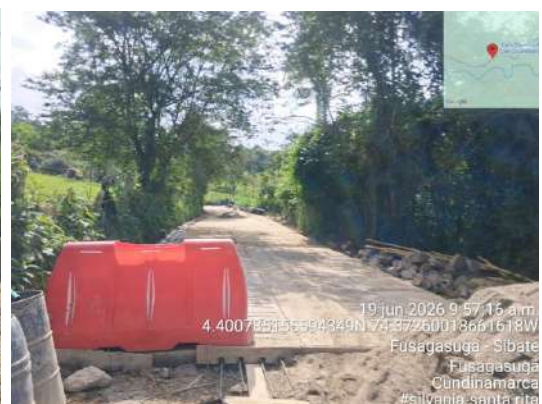
**FOTO #59 y #60 – FECHA: 19/06/2026.**

Estado actual frente de obra entre abscisas k0+120 – k0+137 – Municipio de Silvania, Cundinamarca.

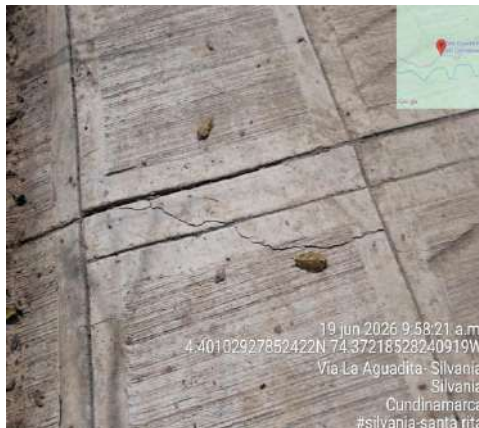
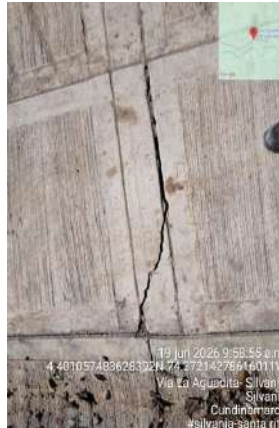
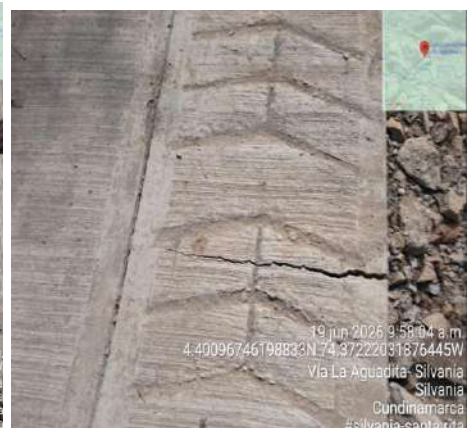
**FOTO #61 y #62 – FECHA: 19/06/2026.**

Se presentaron afectaciones en algunas huellas y ciclópeos los cuales deben ser demolidos en el frente de obra – Municipio de Sylvania, Cundinamarca.

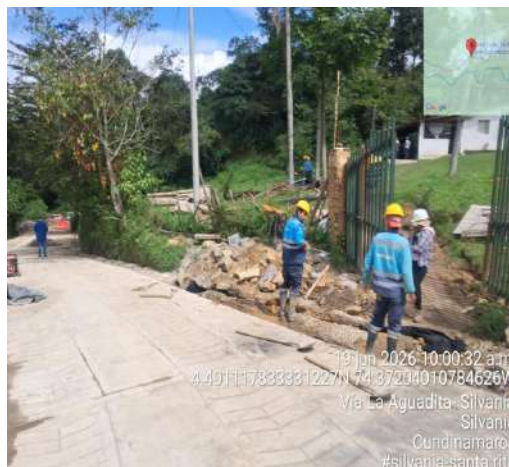
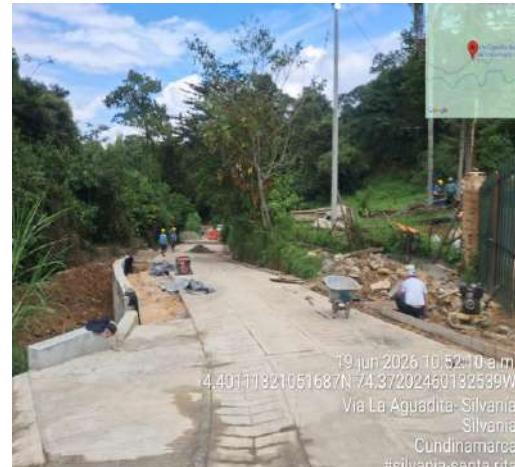
**FOTO #63 y #64 – FECHA: 19/06/2026.**

Avance construcción cunetas – Municipio de Sylvania, Cundinamarca.

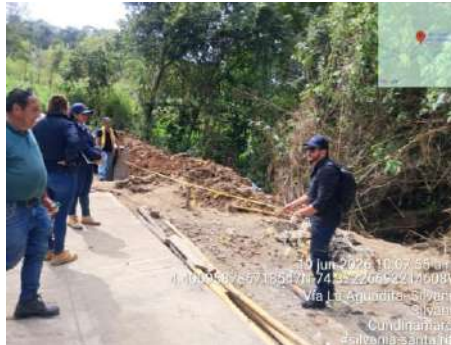
**FOTO #65 y #66 – FECHA: 19/06/2026.**

Se realizo reunión técnica en obra en conjunto con interventoría para definir obras complementarias en campo – Municipio de Sylvania, Cundinamarca.

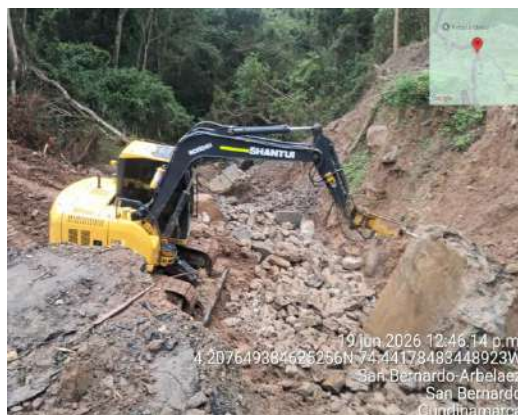
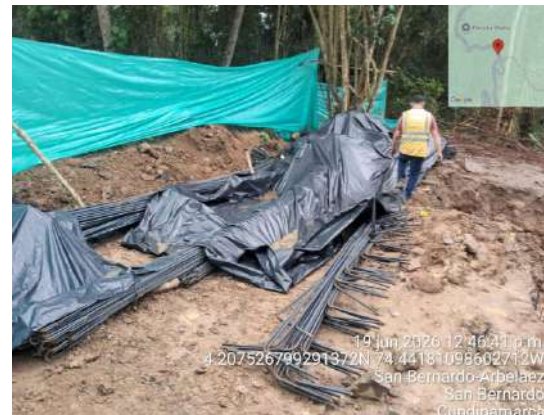
**FOTO #67 y #68 – FECHA: 19/06/2026.**

Demolición estructura que fallo y recuperación sección hidráulica quebrada / acero figurado para obra– Municipio de San Bernardo, Cundinamarca.

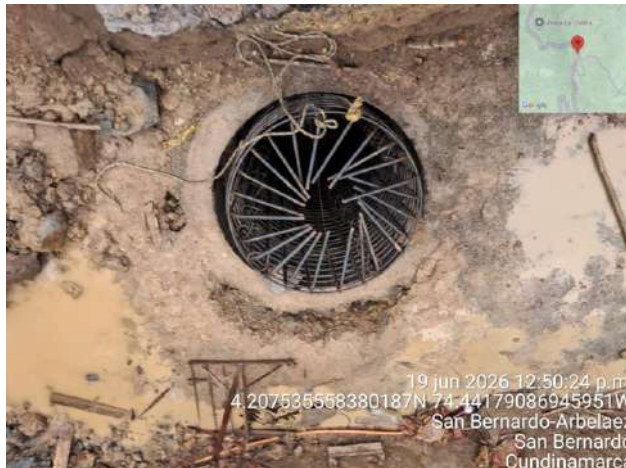
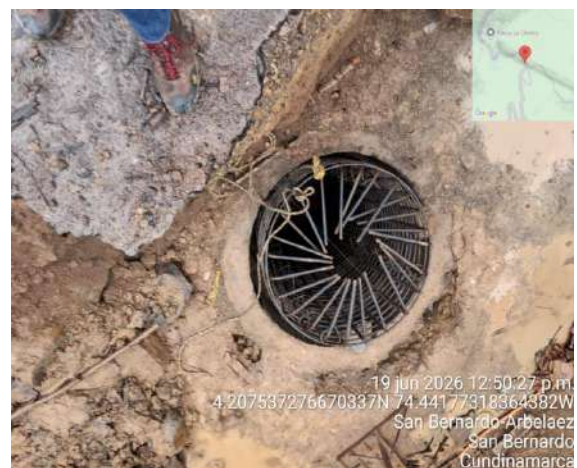
**FOTO #69 y #70 – FECHA: 19/06/2026.**

Construcción caisson y armado acero para pilote – Municipio de San Bernardo, Cundinamarca.

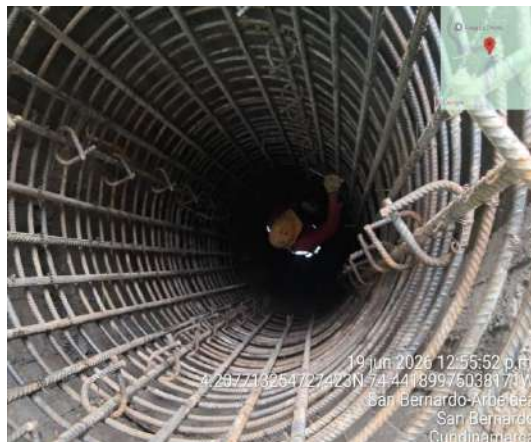
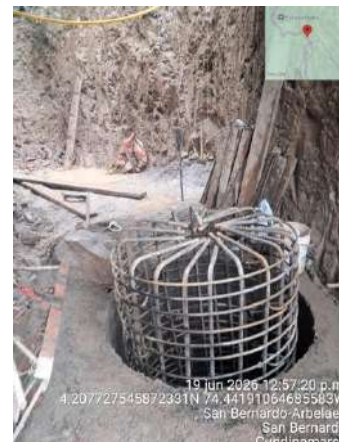
**FOTO #71 y #72 – FECHA: 19/06/2026.**

Armado de acero para pilotes – Municipio de San Bernardo, Cundinamarca.

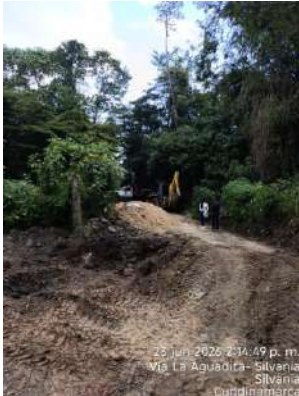
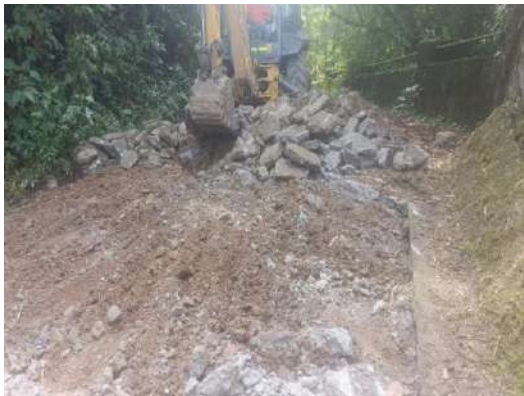
**FOTO #73 y #74 – FECHA: 24/06/2026.**

Avance demolición entre abscisas k0+51,70 -k0+81,2 – Municipio de Sylvania, Cundinamarca.

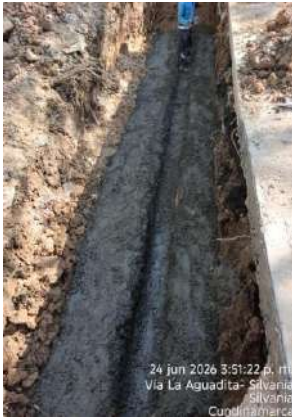
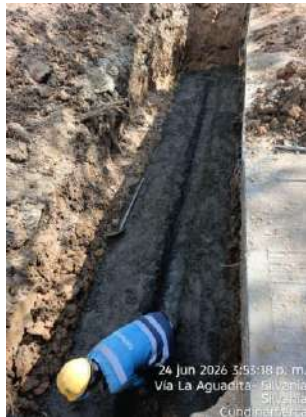
**FOTO #75 y #76 – FECHA: 24/06/2026.**

Concreto de limpieza para cimentación de muro confinamiento – Municipio de Sylvania, Cundinamarca.

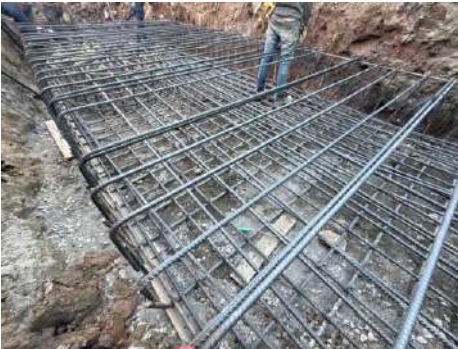
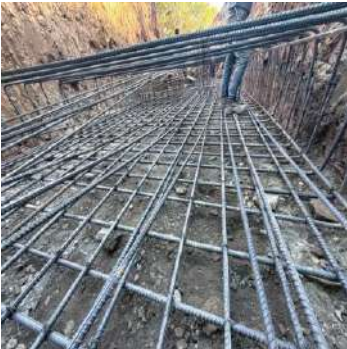
**FOTO #77 y #78 – FECHA: 24/06/2026.**

Armado de acero para zarpa muro confinamiento– Municipio de Silvania, Cundinamarca.

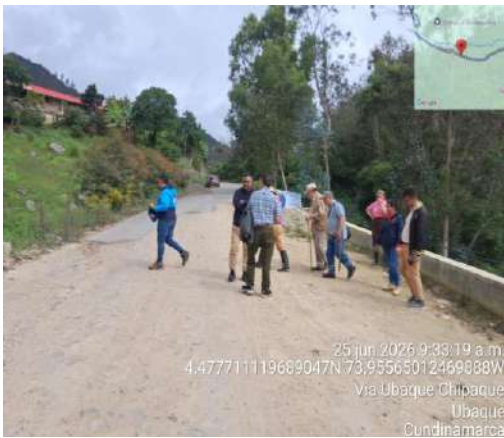
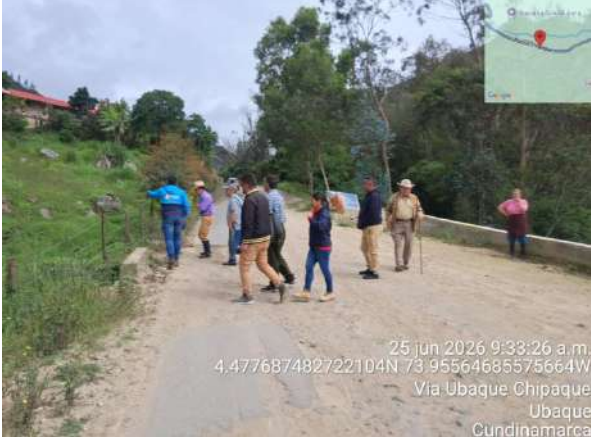
**FOTO #83 y #84 – FECHA: 25/06/2026.**

Entrega frente de obra a contratista de obra para realizar las obras que se requieren en el frente de obra, entre estas se requiere escarificar y mejorar el material de relleno actual el cual se contempla ser remplazado por base granular con dimensiones aprox de 40,4m\*6m\*0,1m – Municipio de Ubaque, Cundinamarca.

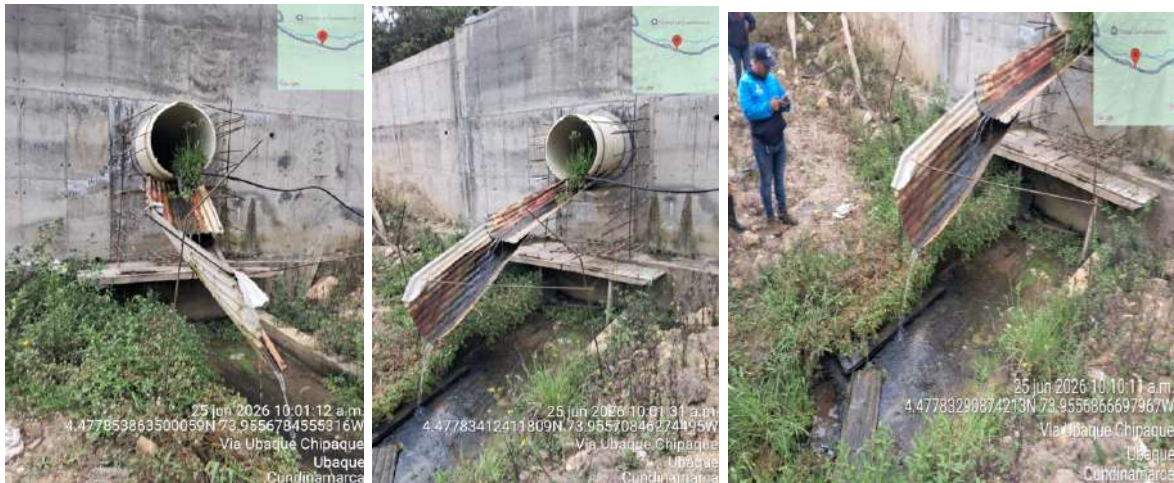
**FOTO #85, #86 y #87 – FECHA: 25/06/2026.**

Se requiere construir la cámara de caída o cabezal de salida, y la construcción de cañuela para la conducción de aguas en el sector de descole con una longitud de 16m. – Municipio de Ubaque, Cundinamarca.

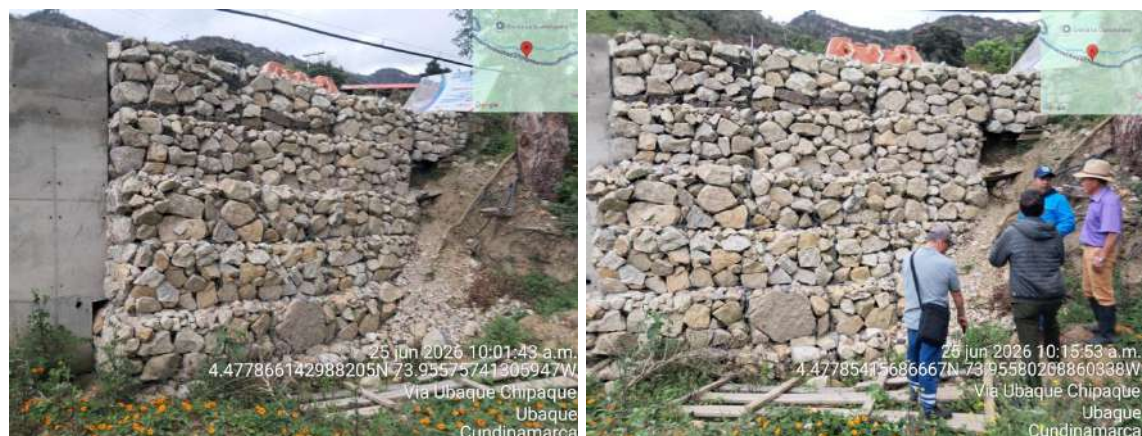
**FOTO #88 y #89 – FECHA: 25/06/2026.**

Se requiere realizar el desmonte de los gaviones existentes, y su reposición conforme a las normas técnicas, con materiales adecuados y acabados de alta calidad – Municipio de Ubaque, Cundinamarca.

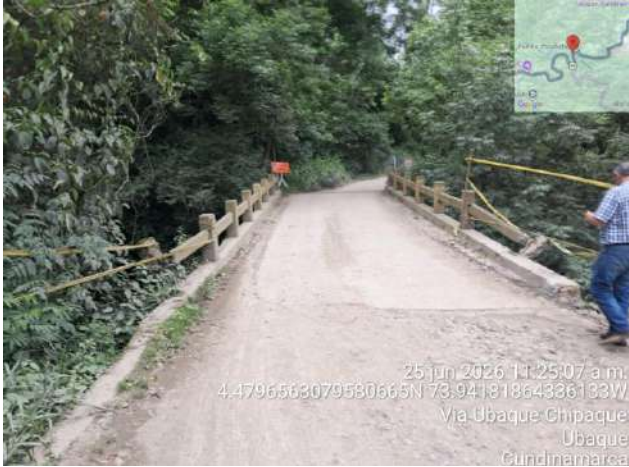
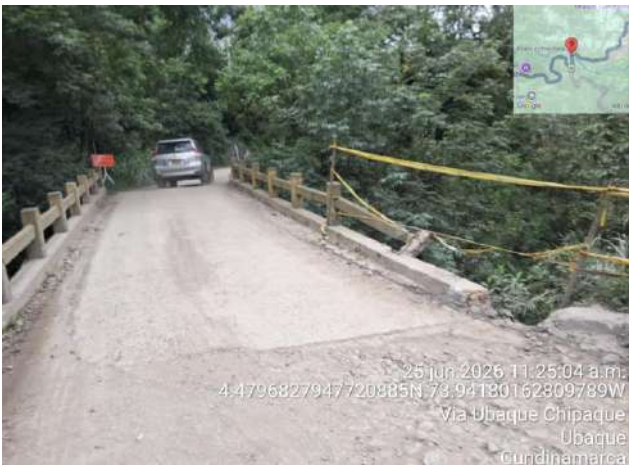
**FOTO #90 y #91 – FECHA: 25/06/2026.**

Se solicita evaluar la reposición y reparación de las barandas del puente vehicular ubicados sobre la vía Ubaque- Chipaque – Municipio de Ubaque, Cundinamarca.

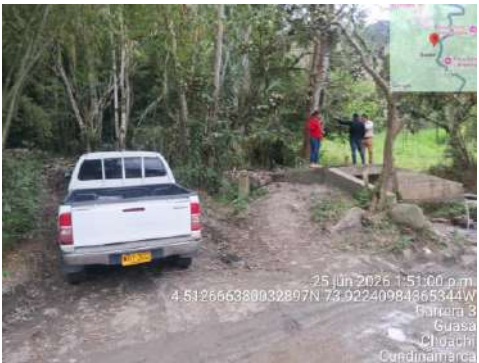
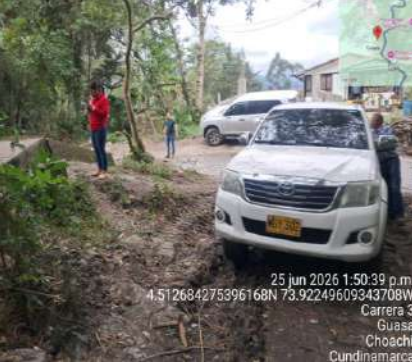
**FOTO #92 y #93 – FECHA: 25/06/2026.**

Se realiza entrega de frente de obra contratista de obra; en el sector se prevé implementar box prefabricado 6 secciones de 3m ancho x1,2 de longitud y rampas de acceso – Municipio de Choachí, Cundinamarca.

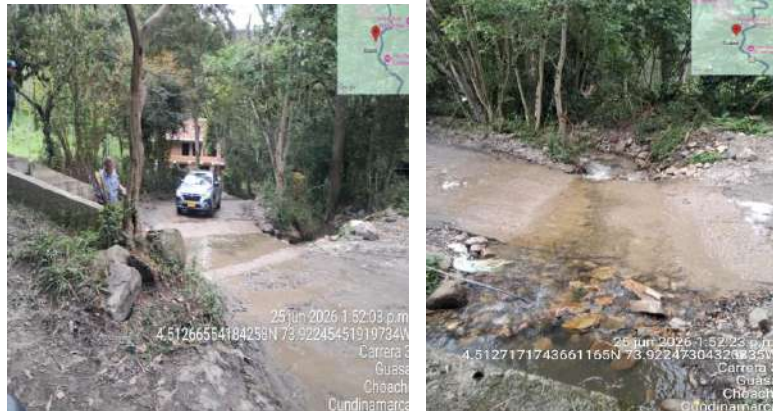
**FOTO #94 y #95 – FECHA: 25/06/2026.**

Sector a intervenir el cual tiene aproximadamente; la área de la batea existente tiene aproximadamente 5m\*6m – Municipio de Choachí, Cundinamarca.

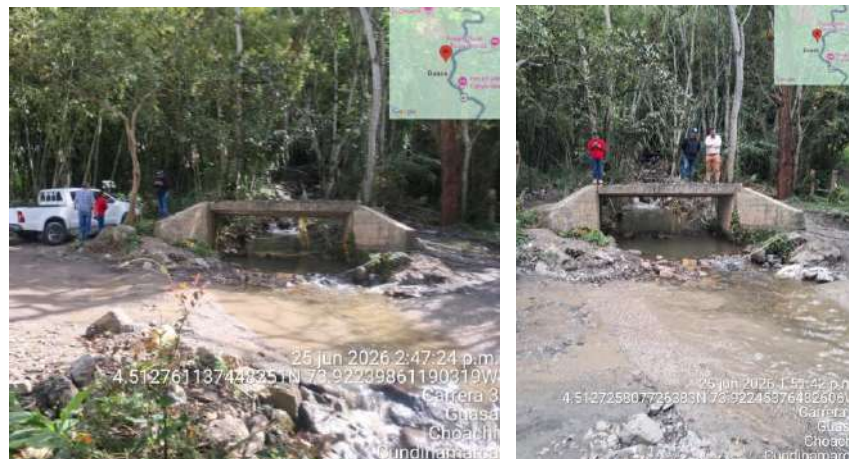
**FOTO #96 y #97 – FECHA: 25/06/2026.**

Lámina de agua de la quebrada cruzando sobre el nivel de la vía, por la batea existente por lo cual se requiere la implementación de un box coulver, el cual requiere con una altura aprox de 1,4 , se contempla la implementación de prefabricados y rampas de acceso – Municipio de Choachí, Cundinamarca.

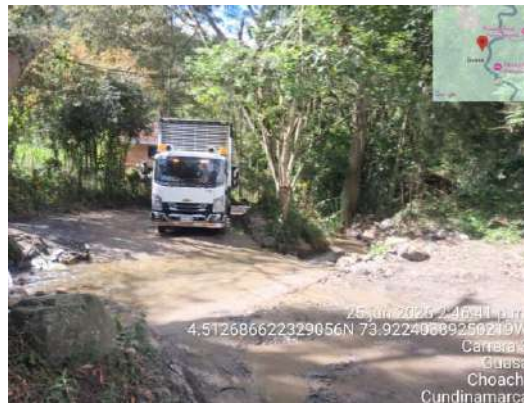
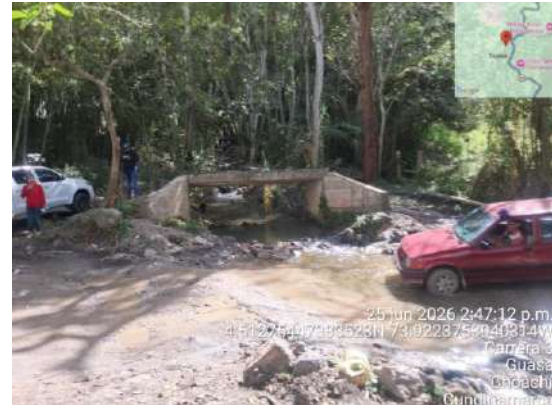
**FOTO #98 y #99 – FECHA: 25/06/2026.**

La batea existente presenta una configuración en forma de "V", con cambios bruscos de pendiente que dificultan el tránsito vehicular. Esta condición ocasiona que los vehículos golpeen la parte inferior del chasis al cruzar la estructura, afectando la movilidad y la seguridad de los usuarios de la vía. – Municipio de Choachí, Cundinamarca.

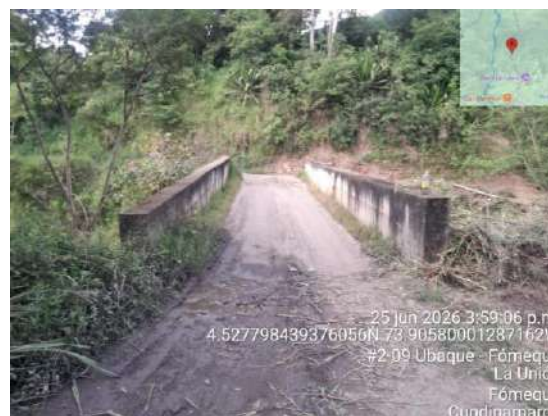
**FOTO #100 y #101 – FECHA: 25/06/2026.**

Vista general del puente sobre la quebrada El Salitre, donde se evidencian fallas estructurales en los estribos y afectaciones por socavación ocasionadas por la acción hidráulica del cauce. – Municipio de Choachí, Cundinamarca.

| El día 25 de junio se realizó una visita técnica al sector del puente sobre la quebrada El Salitre, con la participación de la Supervisión, la Interventoría, el Constructor y un representante de la Alcaldía Municipal, durante la inspección se evidenció un avanzado estado de deterioro de la estructura existente, identificándose socavación en los estribos y falla estructural en las columnas del pórtico, condiciones que comprometen la estabilidad y seguridad del puente. En consecuencia, se proyecta la construcción de un nuevo puente que garantice la adecuada conectividad. | | | | | | | | | | | | | |

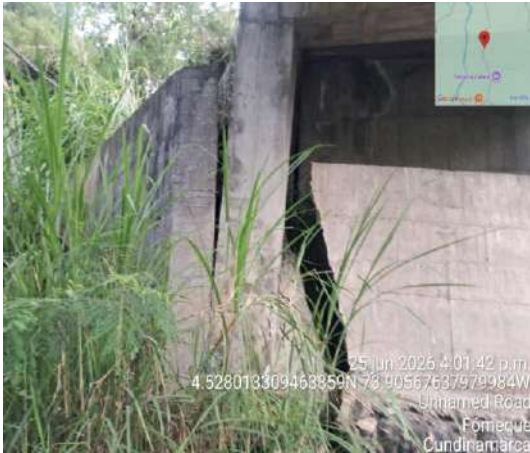
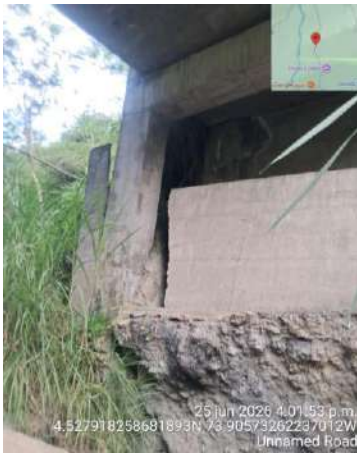
**FOTO #102 y #103 – FECHA: 25/06/2026.**

Detalle de los estribos socavados y de las columnas del pórtico con fallas estructurales, condición que compromete la estabilidad y seguridad del puente existente. – Municipio de Choachí, Cundinamarca.

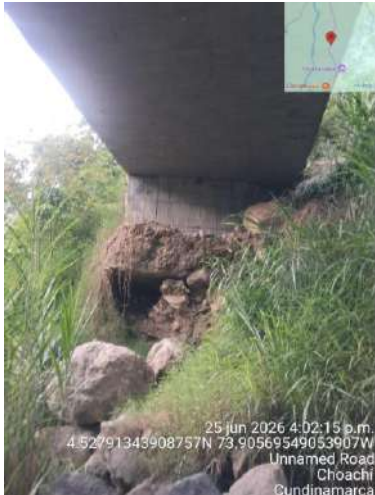
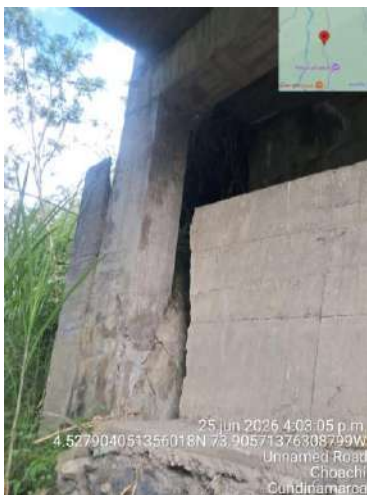
**FOTO #104 y #105 – FECHA: 25/06/2026.**

Detalle de los estribos socavados y de las columnas del pórtico con fallas estructurales, condición que compromete la estabilidad y seguridad del puente existente. – Municipio de Choachí, Cundinamarca.

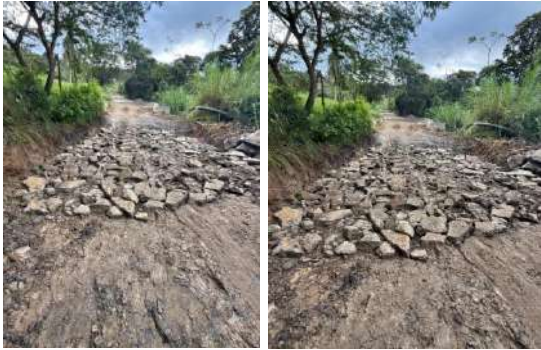
| <p><b>FOTO #106 y #107 – FECHA: 26/06/2026.</b></p> | |

| <p>Mejoramiento con demolición a la subrasante entre las abscisas k0+120 - k0+137 – Municipio de Silvania, Cundinamarca.</p> | |

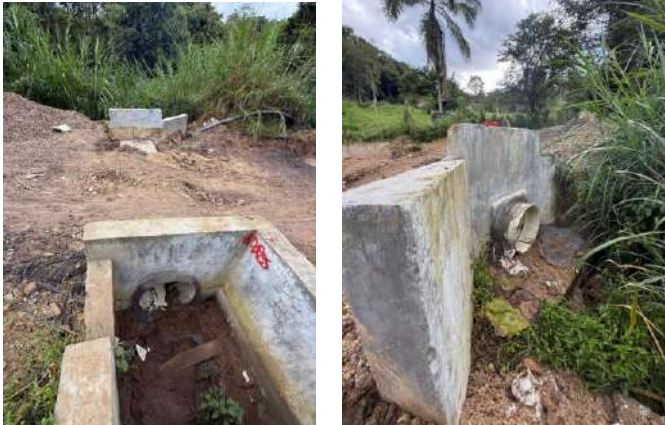
| <p><b>FOTO #108 y #109 – FECHA: 26/06/2026.</b></p> | |

| <p>Se realiza la reposición de la tubería de la alcantarilla el cual había fallado y se construyó cárcamo de protección – Municipio de Silvania, Cundinamarca.</p> | |

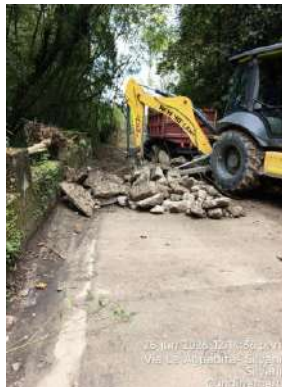
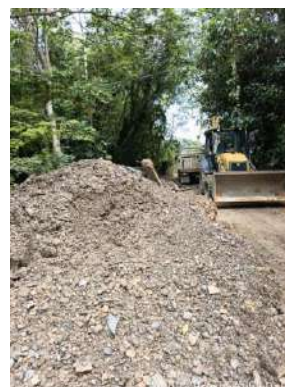
**FOTO #112 y #113 – FECHA: 26/06/2026.**

Maquinaria en proceso de demolición y movimiento de material y residuos – Municipio de Sylvania, Cundinamarca.

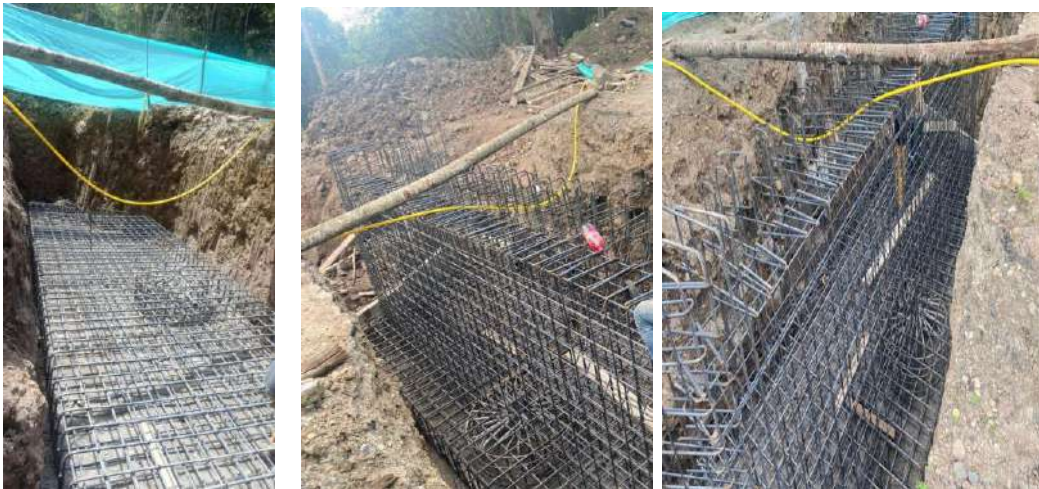
| <b>FOTO #116 y #117 – FECHA: 26/06/2026.</b> |

| <b>Avance armado de acero de refuerzo para estribo puente en ejecución – Municipio San Bernardo, Cundinamarca.</b> |

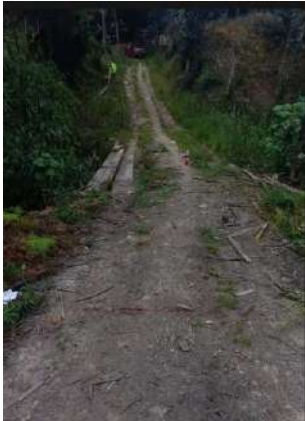
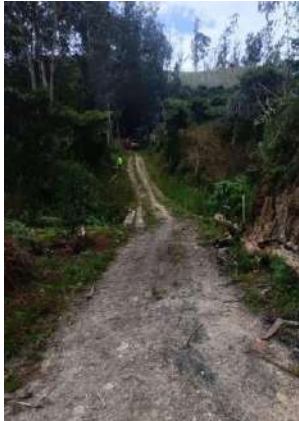
**FOTO #118 y #119 – FECHA: 26/06/2026.**

Se realiza replanteo en el frente de obra para implantación diseño de puente vehicular – Municipio de Cabrera, Cundinamarca.

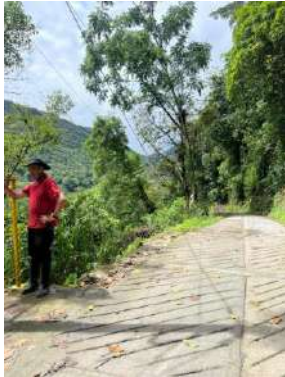
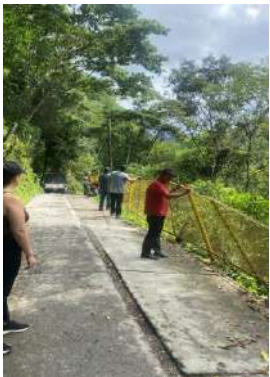
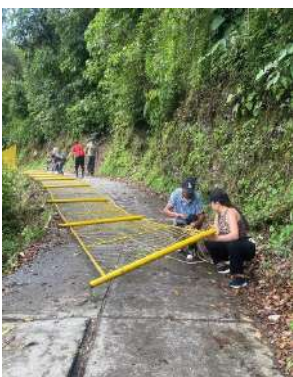
**FOTO #120 y #121 – FECHA: 29/06/2026.**

La comunidad realiza el retiro de la baranda de protección – Municipio de Guayabetal, Cundinamarca.

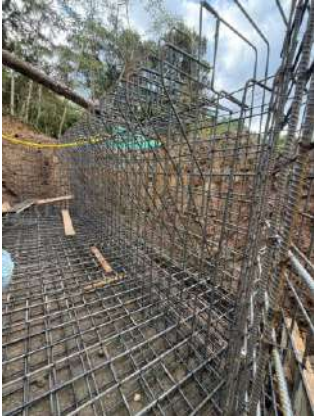
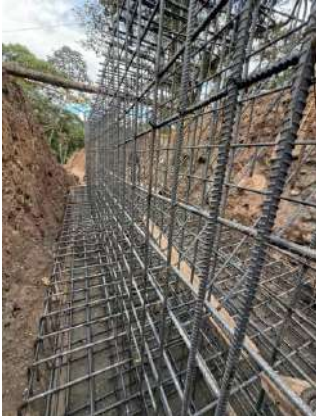
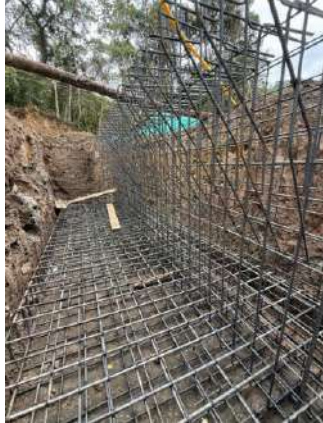
**FOTO #122, #123 y #124 – FECHA: 29/06/2026.**

Se continua con armado de acero para zapata y estribos según diseños – Municipio de San Bernardo, Cundinamarca.

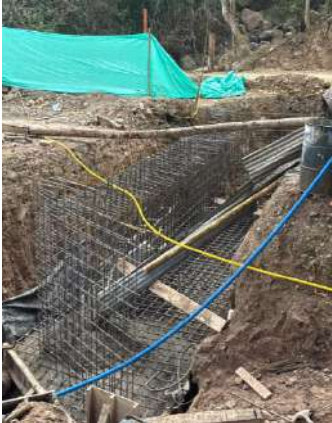
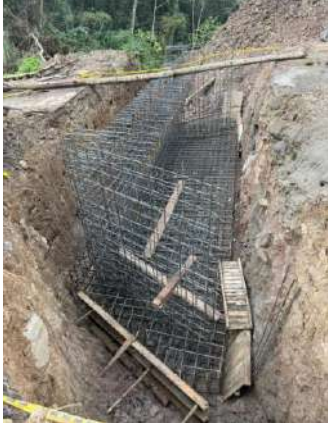
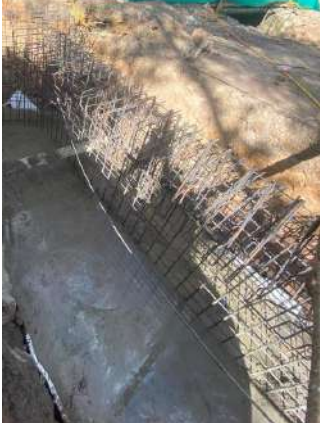
**FOTO #125, #126 y #127 – FECHA: 29/06/2026.**

Se continua con armado de acero para zapata y estribos según diseños – Municipio de San Bernardo, Cundinamarca.

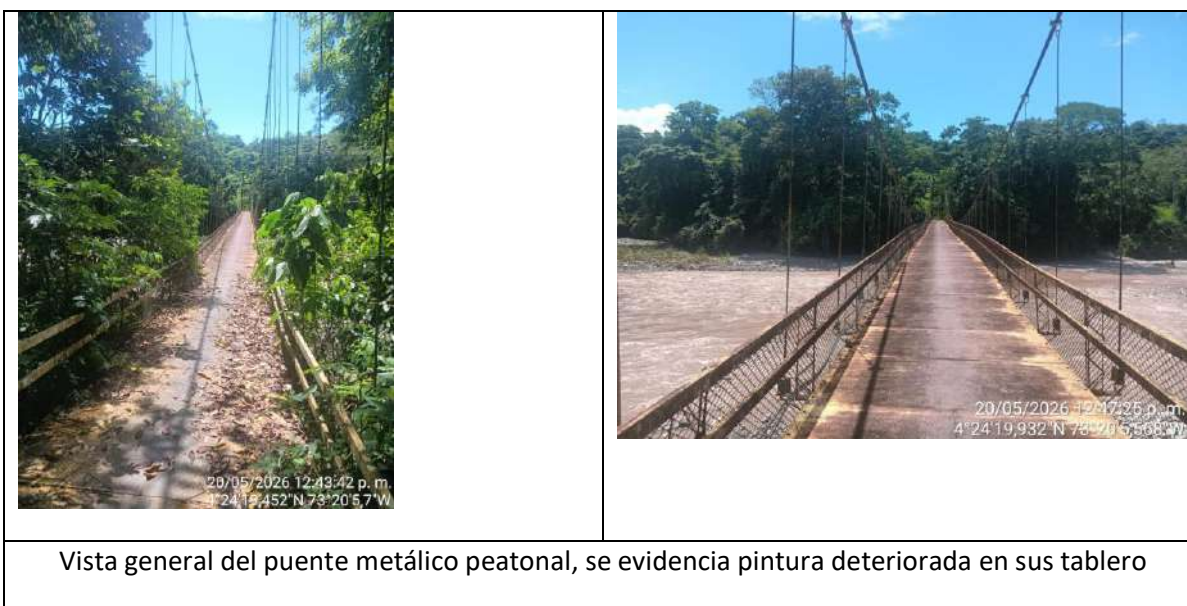
## 6 REGISTRO FOTOGRÁFICO:

Respecto al sistema de protección anticorrosiva, la estructura metálica presenta deterioro generalizado del recubrimiento de pintura, evidenciándose pérdida de adherencia, decoloración, descascara miento y sectores con presencia de corrosión superficial y oxidación expuesta. Estas condiciones son compatibles con procesos de envejecimiento por exposición permanente a la intemperie, humedad ambiental y cambios de temperatura propios de la zona.

- Restringir de manera inmediata el tránsito peatonal sobre el puente, debido a las condiciones de deterioro identificadas en el sistema de suspensión y a la pérdida de funcionalidad de parte de los cables principales, hasta tanto se ejecuten las obras de rehabilitación y se certifique técnicamente su capacidad estructural.

- Inspeccionar y reparar los elementos metálicos secundarios, tales como péndolas, conexiones, rigidizadores, perfiles estructurales, barandas y componentes del tablero que presenten desgaste, corrosión o pérdida de sección.

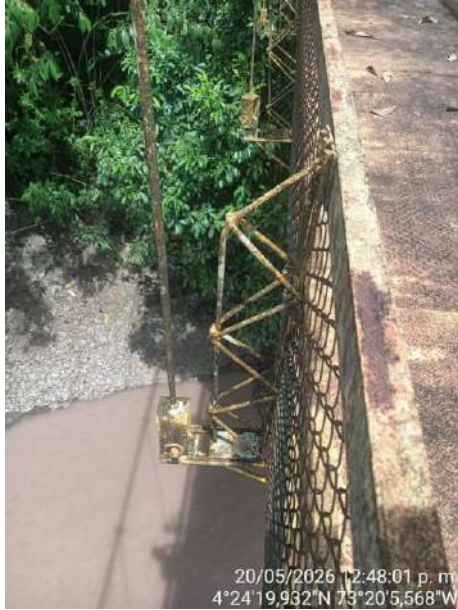
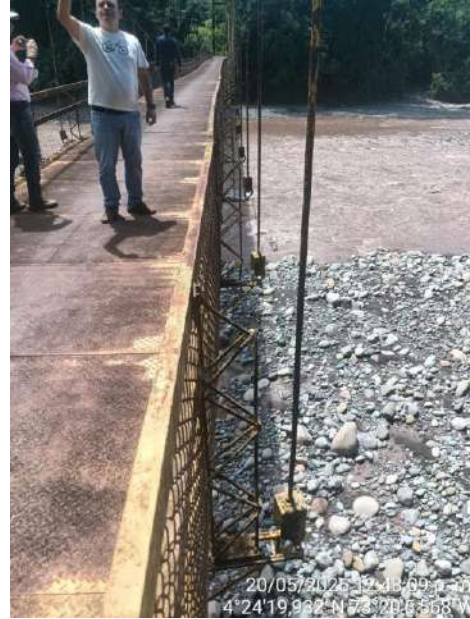
Se aprecia elementos estructurales del puente.
