## **INSTITUTO DE CAMINOS Y CONSTRUCCIONES DE CUNDINAMARCA**

### **CONTRATO DE INTERVENTORÍA No. 1621 DE 2025 CORRESPONDIENTE AL CONTRATO DE OBRA No. 1649 DE 2025**

**INTERVENTORÍA TÉCNICA, ADMINISTRATIVA, FINANCIERA Y LEGAL PARA LA  
ATENCIÓN Y PREVENCIÓN INTEGRAL DE EMERGENCIAS VIALES Y DE PUENTES EN  
LAS PROVINCIAS DE ALMEIDAS, GUAVIO, MEDINA, ORIENTE, SOACHA, PROVINCIA  
ALTO MAGDALENA Y SUMAPAZ DEL DEPARTAMENTO DE CUNDINAMARCA.**

**INFORME MENSUAL No. 04  
01 AL 30 DE JUNIO DE 2026**

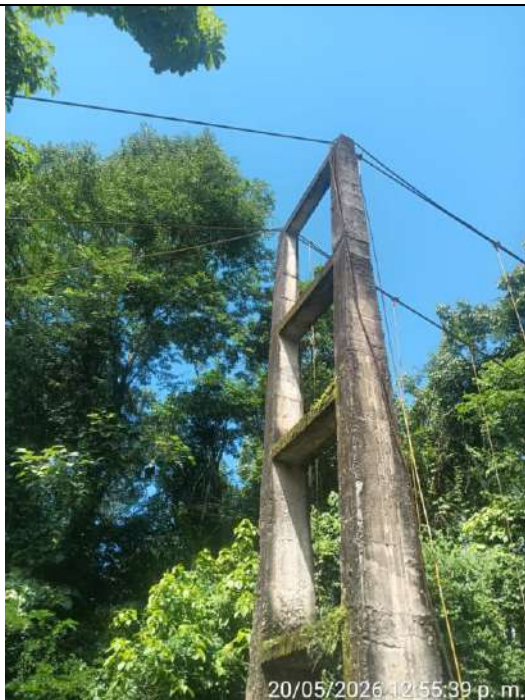
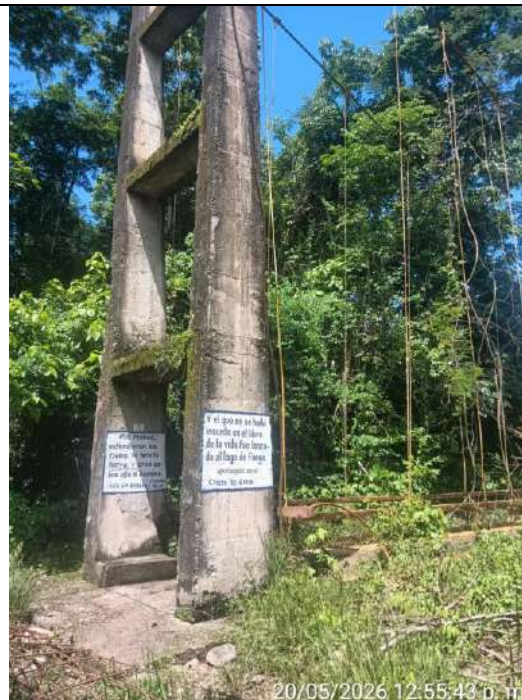
Vista general de las torre del puente metálico, la cual está conformado por concreto reforzado.

- Ejecutar el reforzamiento estructural de las torres, verificando previamente su capacidad resistente y corrigiendo las deficiencias identificadas durante la evaluación detallada.

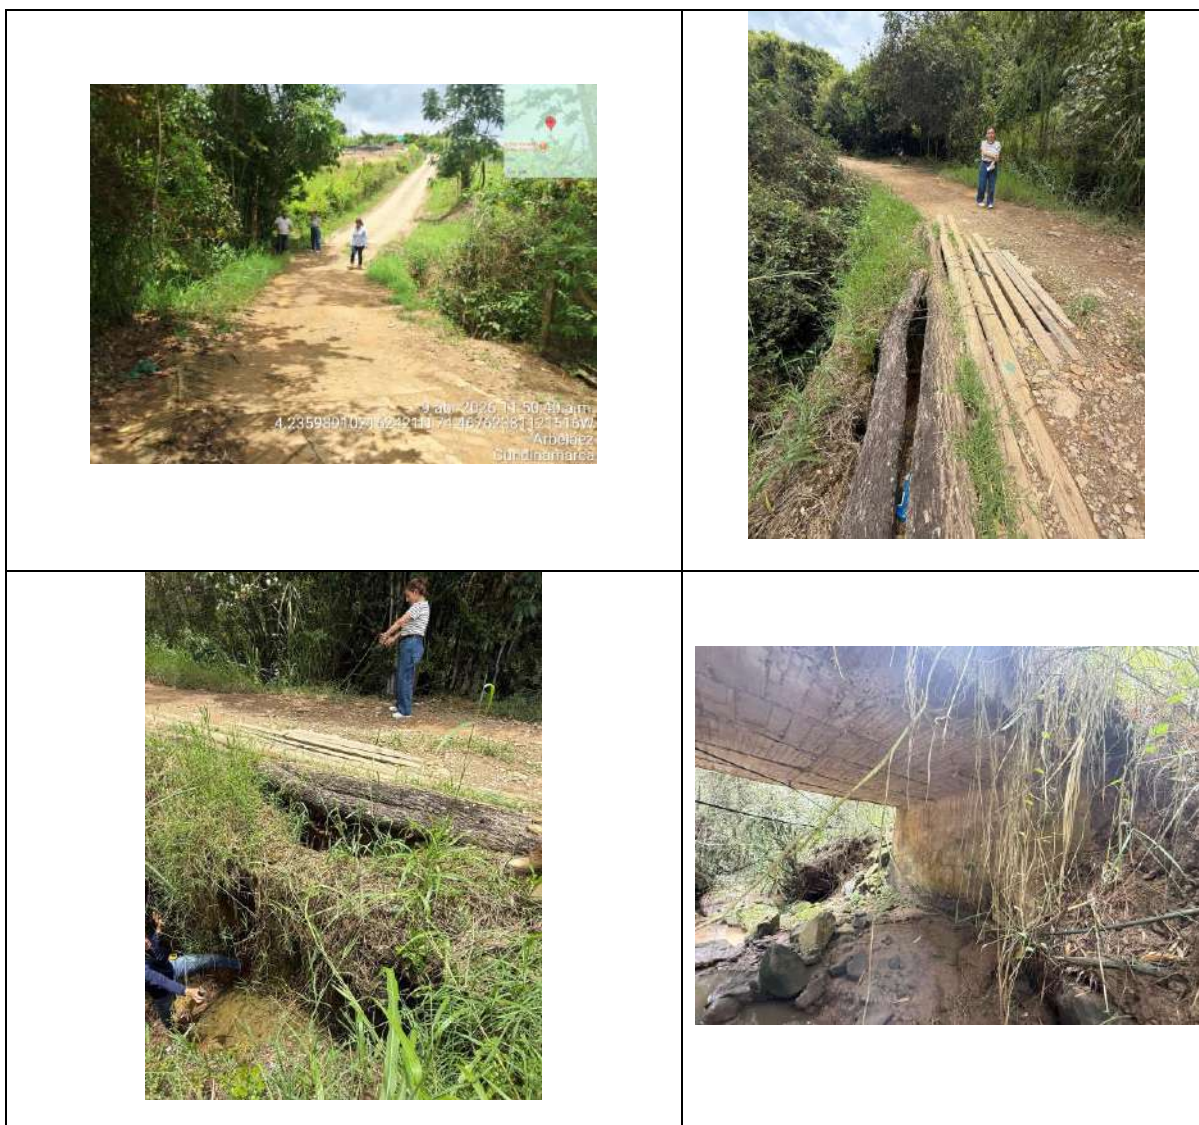
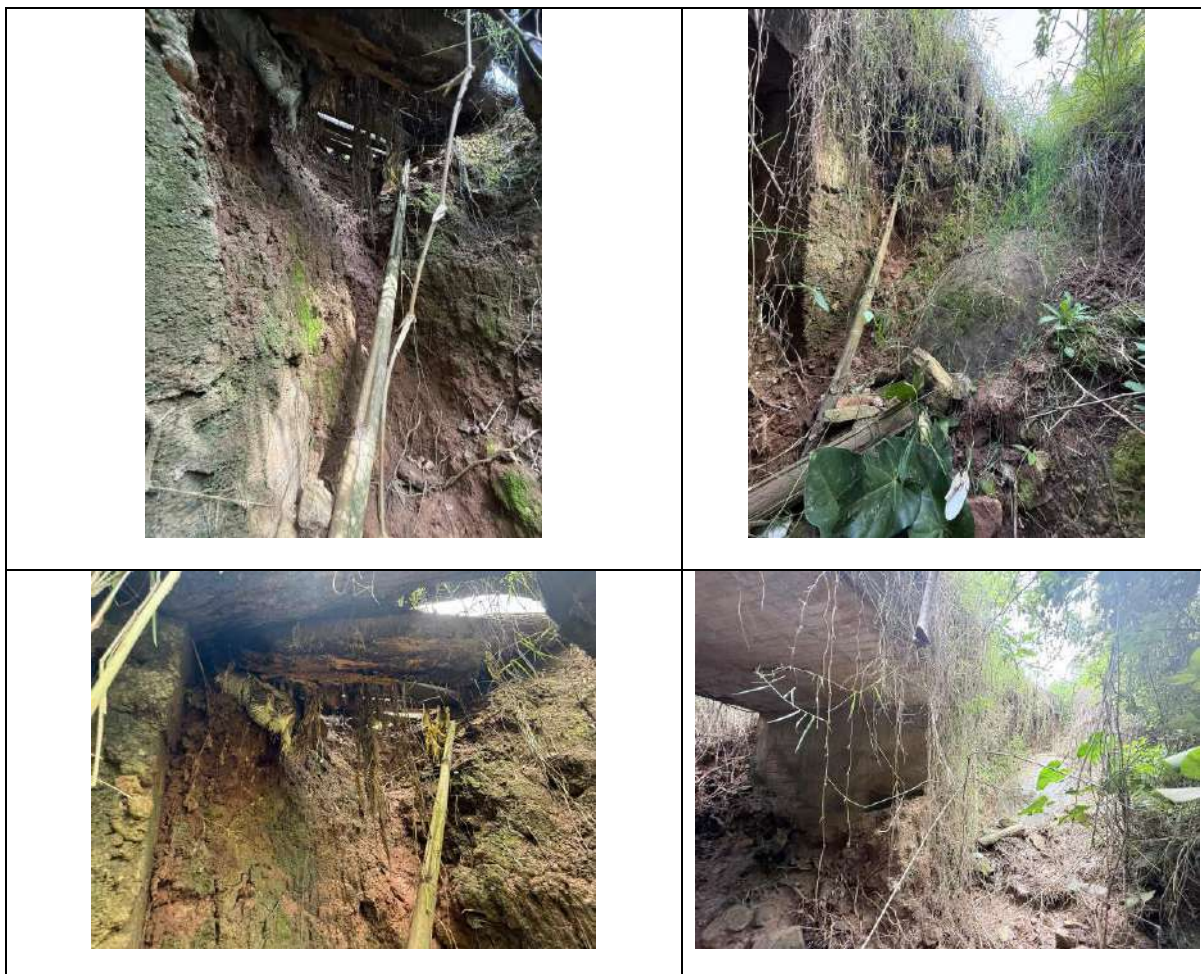
**6 REGISTRO FOTOGRÁFICO:**

La continuidad de este fenómeno podría generar afectaciones adicionales sobre el acceso al puente y comprometer las condiciones de estabilidad del terreno circundante, razón por la cual se considera necesaria la implementación de obras de protección y estabilización.
