## INFORME MENSUAL DE OBRA No. 1

**CONTRATO DE OBRA No. CO1.PCCNR.8739832**

**CONTRATANTE:** ALCALDIA MUNICIPAL DE NEMOCÓN

| CONTRATISTA | |
|---|---|
| Objeto | Mejoramiento y mantenimiento de la infraestructura institucional Teatro municipal El Cacique Nemequene en el municipio de Nemocón, Cundinamarca |

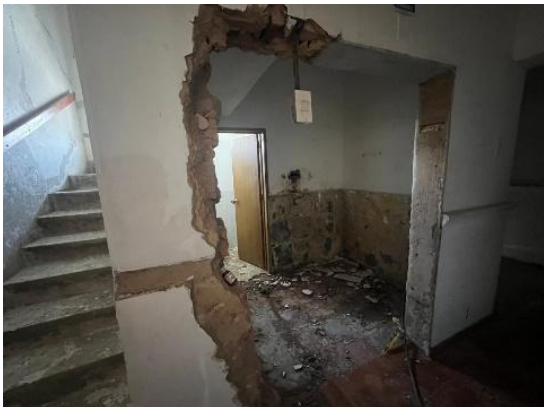
| Descripción | Registro fotográfico de las actividades ejecutadas |
|---|---|
| DEMOLICIÓN MUROS EN<br>MAMPOSTERÍA E=0.15 | |

**Demolición de muros en mampostería E=0.15 m:** Se realizó en los accesos a los baños existentes con el fin de ampliar los vanos de ingreso, mejorando la funcionalidad, circulación y accesibilidad de estos espacios, de acuerdo con las adecuaciones contempladas en el proyecto.

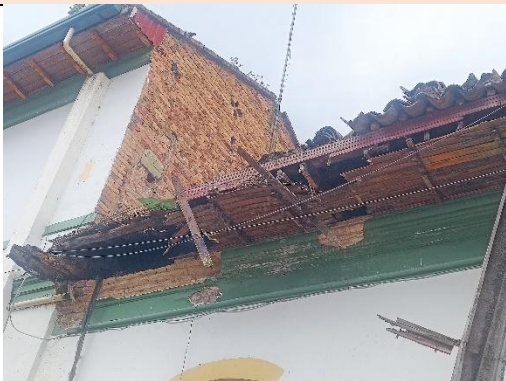
| Descripción | Registro fotográfico de las actividades ejecutadas | |
|---|---|--|
| DESMONTE DE ALEROS Y CANES FACHADA TEATRO | | |

**Desmante de aleros y canes de fachada del teatro:** Se realizó debido al avanzado estado de deterioro de los elementos de madera que conformaban los aleros y canes de la fachada, representando un riesgo para los usuarios de la edificación. Por tal motivo, fue necesario su desmante para prevenir accidentes y permitir su posterior reparación o reemplazo.

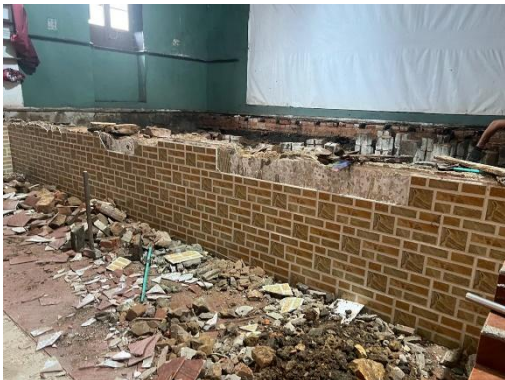
| Descripción | Registro fotográfico de las actividades ejecutadas | |
|---|---|--|
| DEMOLICIÓN MUROS EN MAMPOSTERÍA E=0.25 | | |

**Demolición de muros en mampostería E=0.25 m:** Se realizó debido a la ampliación proyectada de la tarima, siendo necesario demoler los muros y machones existentes que interferían con la nueva distribución. Esta intervención permitió ampliar el área útil y adecuar el nivel de la tarima conforme a los requerimientos establecidos en el proyecto.

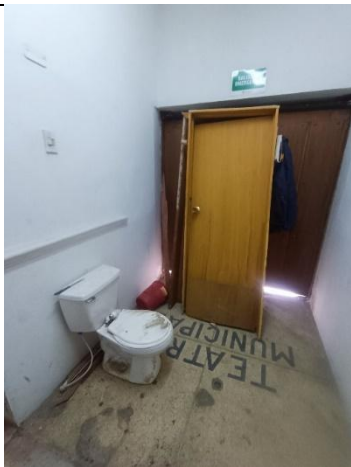
| Descripción | Registro fotográfico de las actividades ejecutadas | |
|---|---|--|
| DESMONTE APARATOS SANITARIOS | | |

**Desmante de aparatos sanitarios:** Se realizó el desmante y retiro de los aparatos sanitarios existentes debido a su avanzado estado de deterioro y pérdida de funcionalidad, haciendo necesaria su reposición para garantizar el adecuado funcionamiento de las baterías sanitarias contempladas en el proyecto

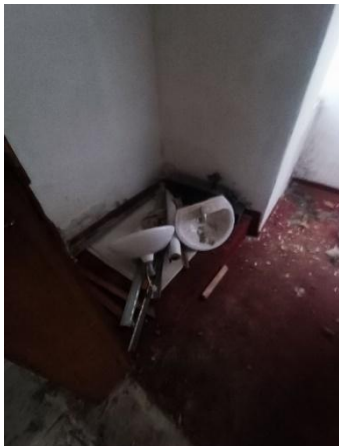
| Descripción | Registro fotográfico de las actividades ejecutadas | |
|---|---|--|
| DESMONTE LAVAMANOS | | |

**Desmante de lavamanos:** Se realizó el desmante y retiro de los lavamanos existentes debido a su estado de deterioro y pérdida de funcionalidad, haciendo necesaria su reposición para garantizar las condiciones adecuadas de servicio y funcionamiento de las unidades sanitarias contempladas en el proyecto.

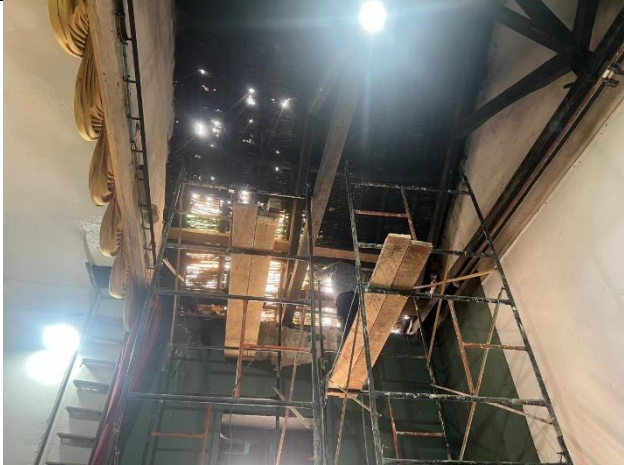
| Descripción | Registro fotográfico de las actividades ejecutadas |
|---|---|
| DESMONTE DE CUBIERTAS (TEJA DE BARRO) | |

**Desmante de cubiertas (teja de barro):** Se realizó el desmante de la teja de barro existente debido al deterioro presentado en la cubierta y en algunos de sus elementos estructurales. Esta actividad fue necesaria para permitir la inspección, reparación y reemplazo de los componentes afectados, garantizando posteriormente la adecuada funcionalidad y estanqueidad de la cubierta.

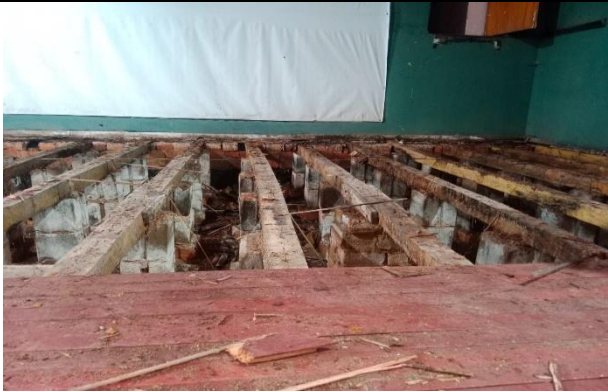
| Descripción | Registro fotográfico de las actividades ejecutadas |
|---|---|
| DEMOLICIÓN PISOS EN MADERA TARIMA EN MAL ESTADO | |

**Demolición de pisos en madera de la tarima en mal estado:** Se realizó la demolición del piso en madera debido al avanzado deterioro ocasionado por las filtraciones provenientes de la cubierta, las cuales generaron afectaciones por humedad, pudrición y pérdida de estabilidad del elemento. Adicionalmente, la intervención respondió a la necesidad de realizar el descenso del nivel de la tarima, conforme a las nuevas condiciones de diseño del proyecto, garantizando su adecuada adecuación y funcionalidad.

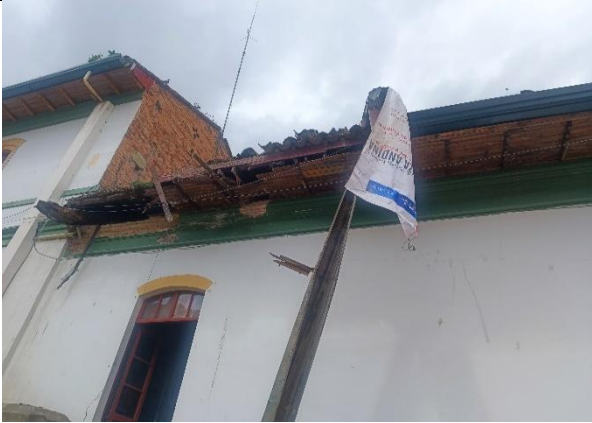
| Descripción | Registro fotográfico de las actividades ejecutadas |
|---|---|
| DESMONTE Y RETIRO DE CANALES | |

**Desmante y retiro de canales:** Se realizó el desmante y retiro de las canales existentes debido a su avanzado estado de deterioro, evidenciado en deformaciones estructurales ocasionadas por el uso de un calibre deficiente, la acumulación de material vegetal y suciedad generada por la presencia de aves, así como procesos de corrosión y pudrición. Estas condiciones generaban múltiples filtraciones que afectaban directamente los elementos constructivos de la edificación, haciendo necesaria su sustitución.

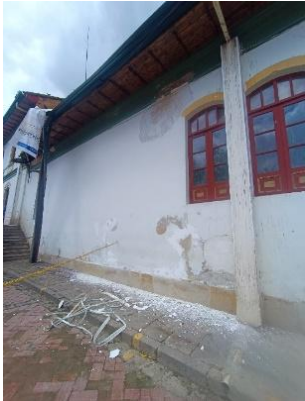
| Descripción | Registro fotográfico de las actividades ejecutadas |
|---|---|
| DESMONTE Y RETIRO DE BAJANTES | |

**Desmante y retiro de bajantes:** Se realizó el desmante y retiro de las bajantes existentes debido a la falta de mantenimiento, lo cual generó taponamientos recurrentes. Adicionalmente, se evidenció que el diámetro de las bajantes era insuficiente para la capacidad de aguas lluvias que reciben, ocasionando reboses y afectaciones en la cubierta y fachadas.

Asimismo, los recubrimientos en fibrocemento tipo Eternit/Eterboard se encontraban deteriorados, rotos y en avanzado estado de abandono, con presencia de material orgánico y aves muertas, lo que incrementaba las condiciones de insalubridad y afectación del sistema. Por lo anterior, fue necesaria su remoción para permitir la adecuación de un sistema de evacuación de aguas lluvias más eficiente y seguro.

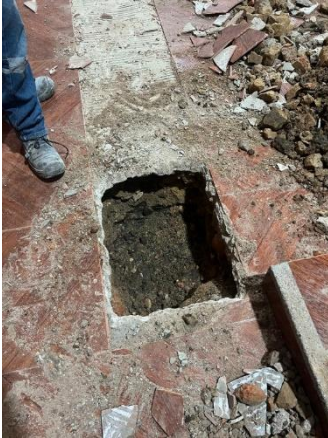
| Descripción | Registro fotográfico de las actividades ejecutadas | |
|---|---|--|
| EXCAVACIÓN MANUAL<br>EN MATERIAL COMÚN<br>H=0.0-2.0 M (INCLUYE<br>RETIRO DE SOBRANTES<br>A UNA DISTANCIA<br>MENOR DE 5 KM) | | |

**Excavación manual en material común H=0.0–2.0 m (incluye retiro de sobrantes a una distancia menor de 5 km):** Se realizó la excavación manual en material común con el fin de conformar las cimentaciones correspondientes a las zapatas de soporte de la ampliación de la tarima. Esta actividad fue necesaria para garantizar la adecuada contención estructural del elemento, permitiendo su correcta estabilidad y transmisión de cargas al suelo de fundación, conforme a las condiciones establecidas en el proyecto.

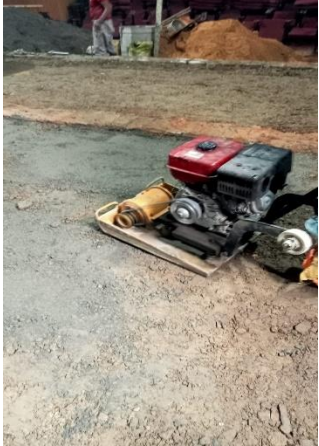
| Descripción | Registro fotográfico de las actividades ejecutadas | |
|---|---|--|
| RELLENO EN RECEBO<br>COMÚN COMPACTADO<br>MECÁNICAMENTE | | |

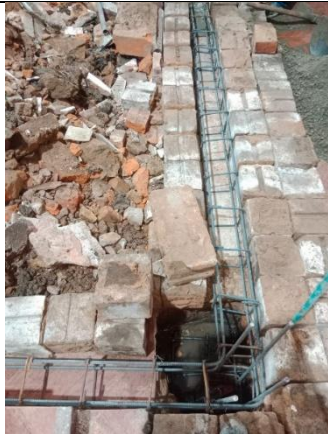
| Descripción | Registro fotográfico de las actividades ejecutadas | |
|---|---|--|
| COLUMNAS 3500 PSI,<br>VIGAS Y ZAPATAS | | |

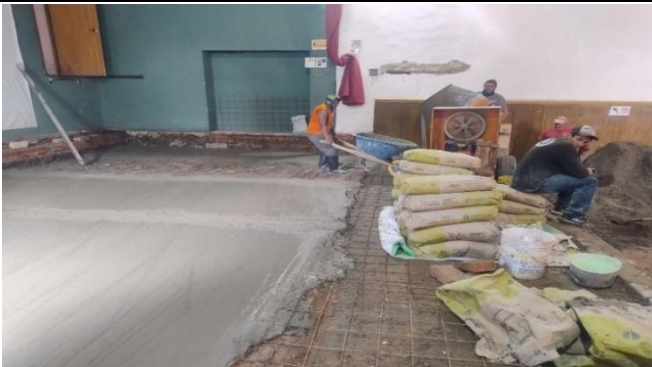
| Descripción | Registro fotográfico de las actividades ejecutadas | |
|---|---|--|
| ENTREPISO PLACA<br>MACIZA 3500 PSI E=0.12<br>M | | |

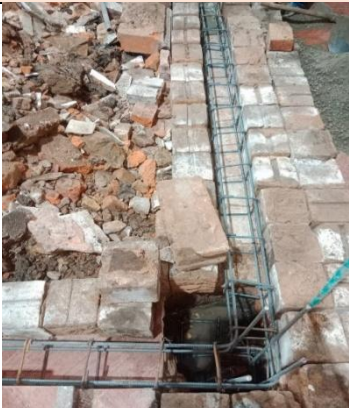
| Descripción | Registro fotográfico de las actividades ejecutadas | |
|---|---|--|
| ACERO FIGURADO 60000<br>PSI | | |

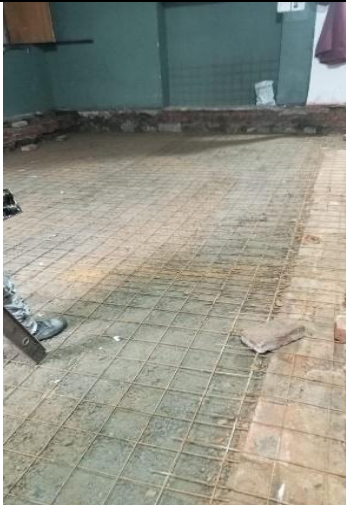
| Descripción | Registro fotográfico de las actividades ejecutadas | |
|---|---|--|
| REFUERZO MALLA<br>ELECTROSOLDADA | | |

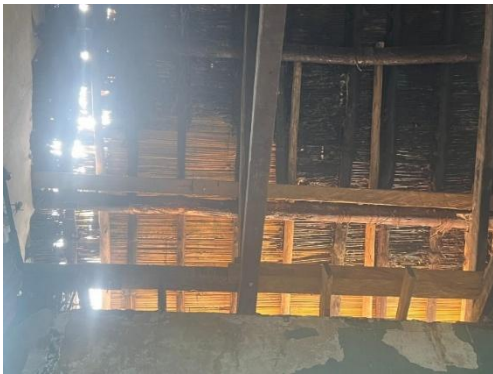
| Descripción | Registro fotográfico de las actividades ejecutadas | |
|---|---|--|
| ESTRUCTURA EN<br>GUADUA PARA<br>INTERVENCIÓN DE LA<br>CUBIERTA (INCLUYE<br>ACCESORIOS PARA<br>ENSAMBLAR ELEMENTOS<br>COMO PLÁSTICO PARA<br>INVERNADERO,<br>PISADOR, PASADORES,<br>TUERCAS, TORNILLOS Y<br>ALAMBRE NEGRO<br>CALIBRE 17) | | |

**Estructura en guadua para intervención de la cubierta (incluye accesorios de ensamble):** Se realizó el reemplazo de los elementos de guadua existentes que presentaban deterioro avanzado por humedad,

putrefacción y pérdida de capacidad estructural. La intervención incluyó la reposición de las áreas afectadas, garantizando la estabilidad del sistema de soporte de la cubierta.

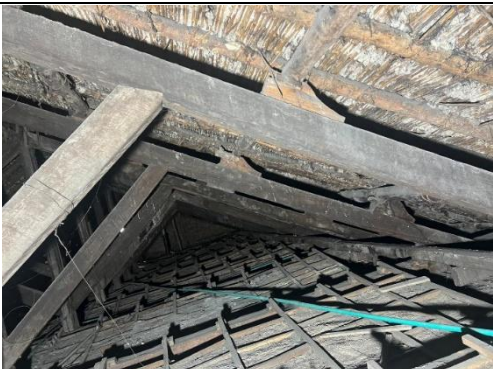
| Descripción | Registro fotográfico de las actividades ejecutadas | |
|---|---|--|
| LIMPIEZA ESTRUCTURA<br>DE MADERA PARA TEJA<br>DE BARRO | | |

**Limpieza de estructura de madera para teja de barro:** Se realizó la limpieza de la estructura de madera de soporte de la cubierta en teja de barro, la cual presentaba acumulación de materia fecal de aves, suciedad y crecimiento de maleza debido a las filtraciones constantes y al prolongado abandono de mantenimiento. Esta actividad fue necesaria para recuperar las condiciones básicas de la estructura, permitir su adecuada intervención y evitar la continuidad del deterioro de los elementos en madera.

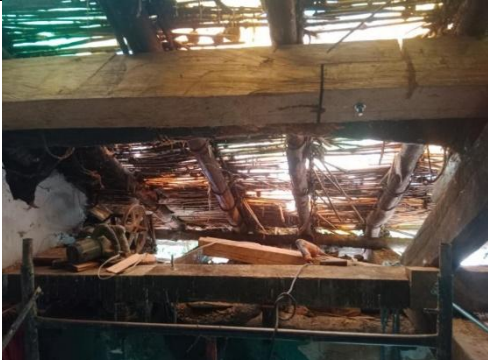
| Descripción | Registro fotográfico de las actividades ejecutadas | |
|---|---|--|
| REEMPLAZO DE MATERIAL CAÑA BRAVA O SIMILAR Y MADERA PARA "PRÓTESIS" (INCLUYE DESMONTE, SUMINISTRO E INSTALACIÓN) | | |

**Reemplazo de material caña brava o similar y madera para “prótesis” (incluye desmonte, suministro e instalación):** Se realizó el reemplazo de los elementos en caña brava o similar y madera que presentaban deterioro avanzado por humedad, pudrición y pérdida de capacidad estructural. La intervención se ejecutó en las áreas afectadas con el fin de recuperar la integridad del sistema de cubierta.

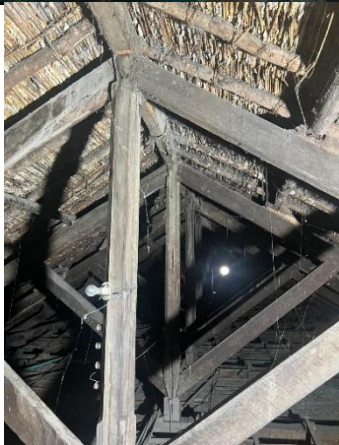
| Descripción | Registro fotográfico de las actividades ejecutadas | |
|---|---|--|
| CURADO E IMPERMEABILIZACIÓN PARA MANTENIMIENTO DE LA MADERA | | |

**Curado e impermeabilización para mantenimiento de la madera:** Se realizó la aplicación de productos de curado e impermeabilización sobre los elementos de madera intervenidos, especialmente en las áreas donde se presentaban mayores filtraciones y previamente se efectuaron labores de limpieza. Esta actividad tuvo como finalidad proteger la estructura frente a la humedad, prevenir el deterioro por agentes biológicos y prolongar la vida útil de los elementos en madera, garantizando mejores condiciones de conservación y desempeño de la cubierta.

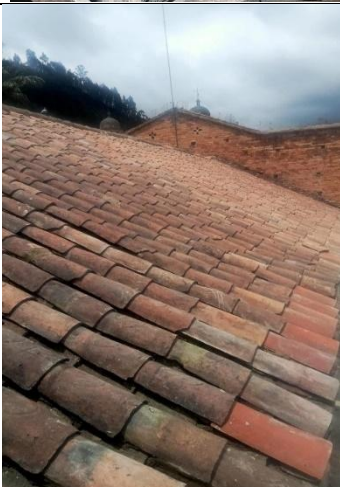
| Descripción | Registro fotográfico de las actividades ejecutadas | |
|---|---|--|
| TEJA DE BARRO SUMINISTRO E INSTALACIÓN | | |

**Teja de barro – suministro e instalación:** Se realizó el suministro e instalación de teja de barro en las áreas donde se evidenciaron tejas fracturadas, desplazadas o en mal estado. Esta actividad tuvo como finalidad restablecer la continuidad de la cubierta y mitigar las filtraciones de agua lluvia hacia los elementos estructurales y acabados interiores, garantizando la adecuada protección del sistema de cubierta intervenido.

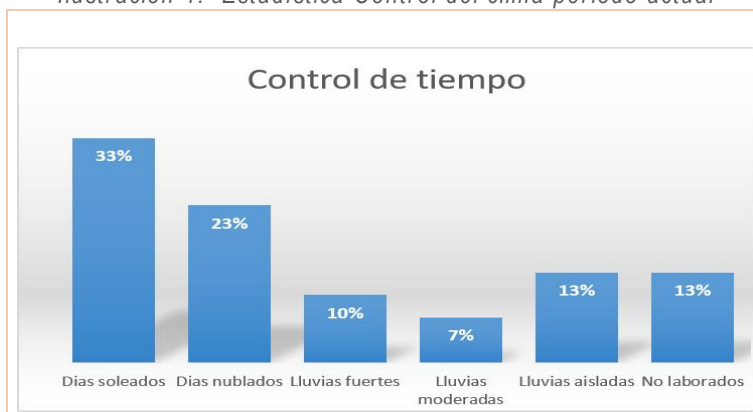
Ilustración 4. Estadística Control del clima periodo actual

Las condiciones climáticas no han afectado el avance de obra general ya que en los días de sol se trabajó en la cubierta, y los días donde se presentaron lluvias, se realizaron trabajos dentro del escenario. Sin embargo, las lluvias persistentes han obligado a la reprogramación de las actividades de altura y exteriores afectando la duración de estas actividades en específico.
