**INSTITUTO COLOMBIANO AGROPECUARIO ICA  
SUBGERENCIA ADMINISTRATIVA Y FINANCIERA  
GRUPO DE GESTIÓN DE TALENTO HUMANO**

**INFORME INSPECCIÓN SG-SST  
PREDIOS PROPUESTOS PARA EL FUNCIONAMIENTO DE LA OFICINA LOCAL  
SOCORRO**

**SANTANDER, SOCORRO**

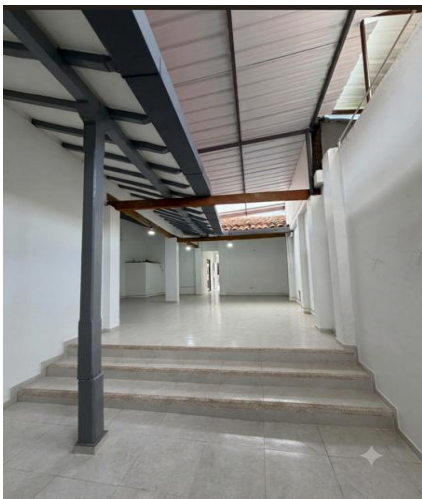
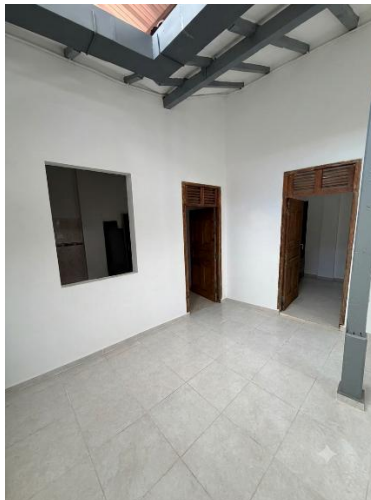
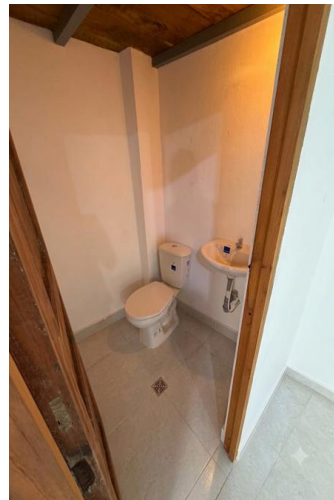
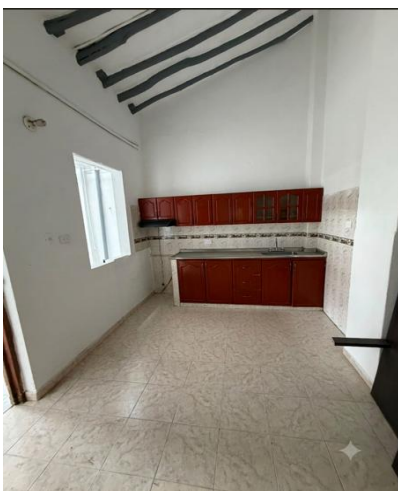
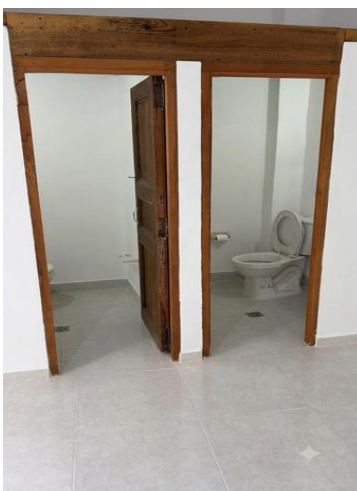
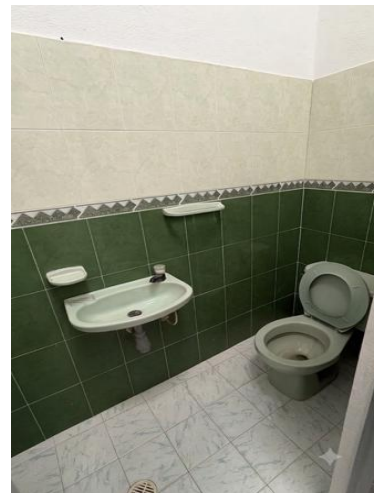
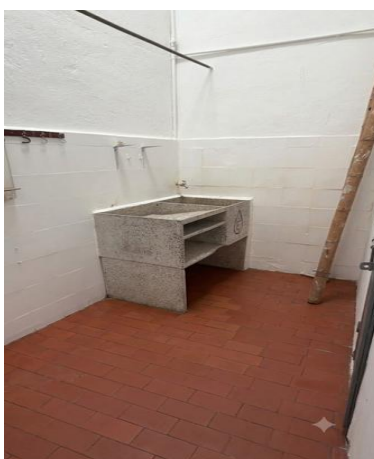
##### **Pedio 1:**

El inmueble está ubicado en la calle 11 No. 14-34 y cuenta con un área construida de 164 m<sup>2</sup>. Corresponde a una edificación de un (1) nivel, distribuida en una (1) oficina cerrada con puerta y armario, un (1) salón amplio de planta abierta, tres (3) unidades sanitarias independientes, una (1) cocina amplia dotada con armarios y lavaplatos, y un (1) patio con zona de lavado.

Se evidenció que el inmueble requiere adecuaciones para garantizar condiciones adecuadas de seguridad y funcionalidad, entre ellas la reorganización de la distribución de los puestos de trabajo. Asimismo, se observó que no cuenta con señalización de rutas de evacuación ni con punto de encuentro.

Respecto a las condiciones de accesibilidad para personas con movilidad reducida, no fue posible verificar la existencia o las características del acceso al inmueble, debido a que el registro fotográfico suministrado no incluye imágenes del ingreso.

- Reorganizar la distribución de los puestos de trabajo para garantizar espacios adecuados de circulación y el desarrollo seguro de las actividades.
- Implementar la señalización de rutas de evacuación, salidas de emergencia y punto de encuentro, de conformidad con la normatividad vigente.
- Debido a que no se cuenta con evidencia del acceso principal al inmueble, no es posible emitir un concepto técnico sobre la viabilidad de las condiciones de ingreso para personas con discapacidad o movilidad reducida. En consecuencia, se requiere complementar la información que permita verificar el cumplimiento de los criterios de accesibilidad establecidos en la normatividad vigente.

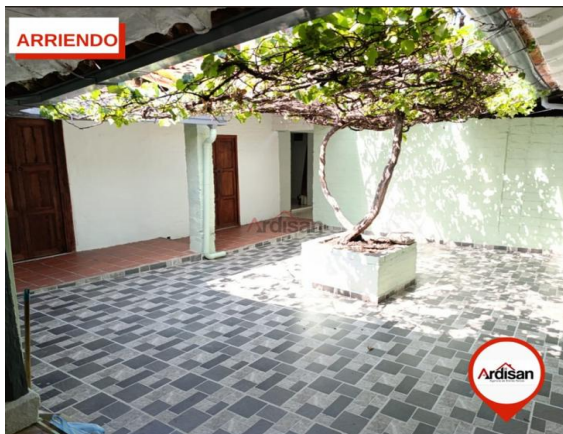
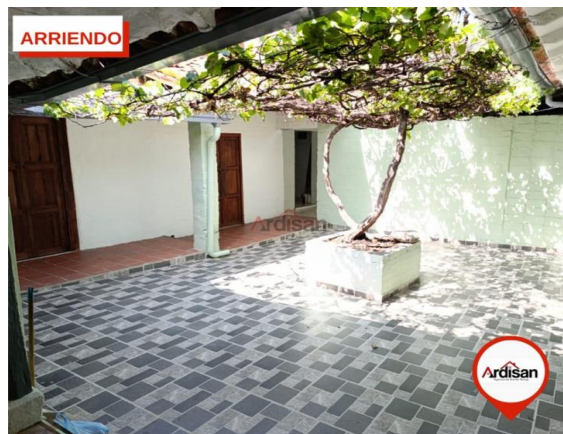
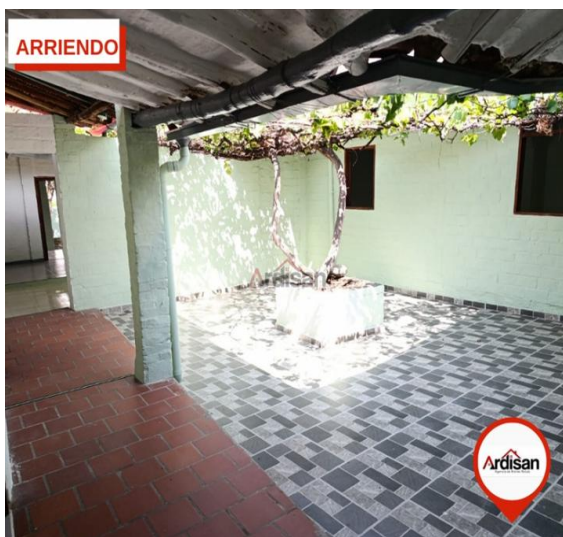
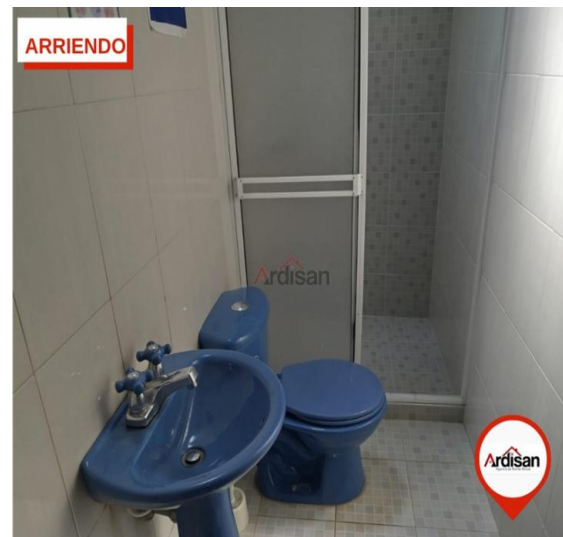
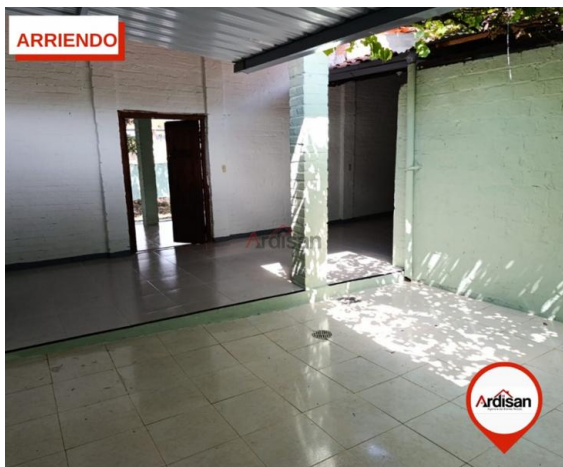
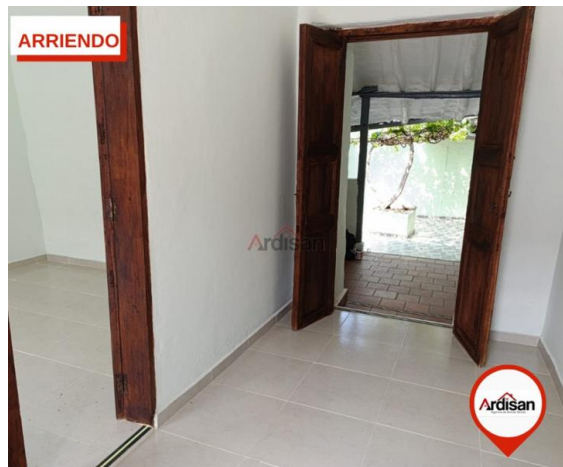
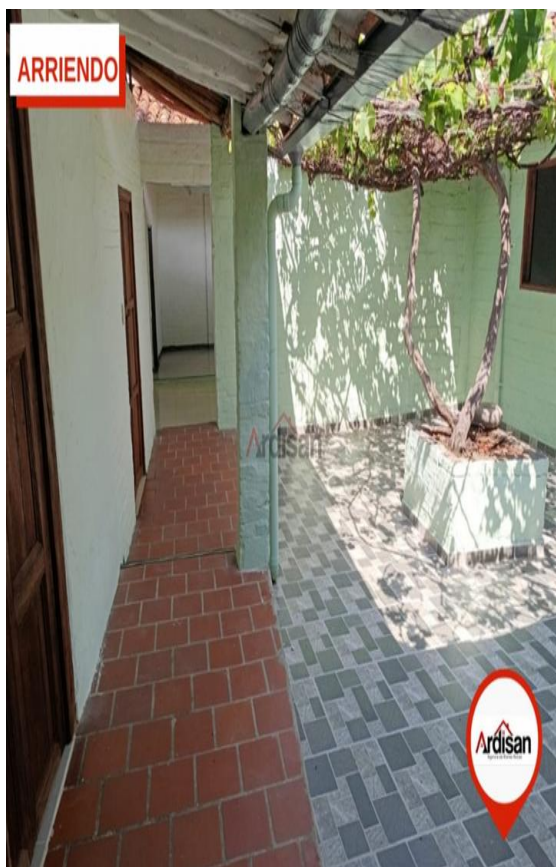
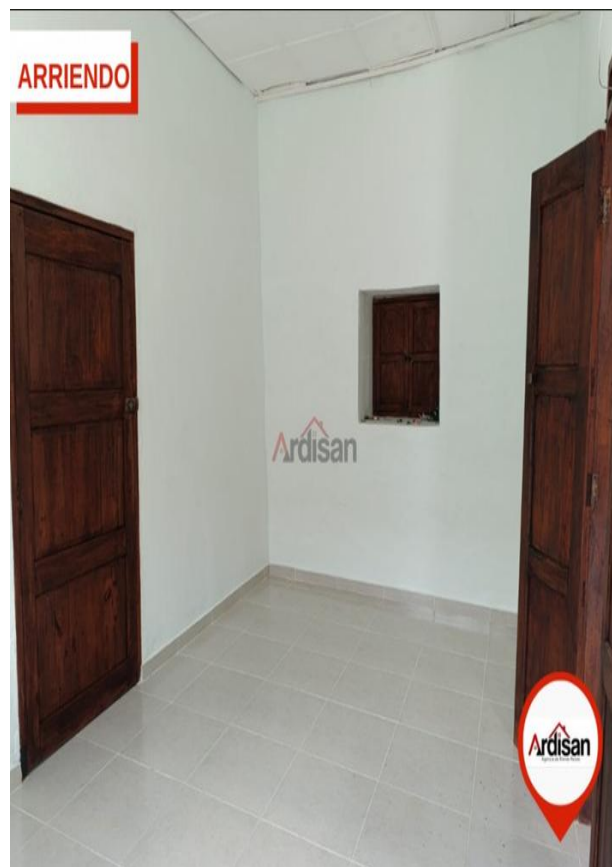
#### **Predio 2:**

El inmueble de uso comercial está ubicado en la carrera 15 No. 9-29, en el municipio de Socorro, a media cuadra del parque La Chiquinquirá. Cuenta con un área aproximada de 400 m<sup>2</sup> y corresponde a una edificación de un (1) nivel. Su distribución comprende un amplio garaje, seis (6) oficinas o habitaciones, dos (2) salones de planta abierta, un (1) patio interno, una (1) cocina tradicional y un (1) solar. El inmueble dispone de los servicios públicos de acueducto, energía eléctrica y gas natural. Asimismo, cuenta con una capacidad estimada para diez (10) trabajadores, de acuerdo con la distribución de sus espacios.

Se evidenció que el inmueble requiere algunas adecuaciones para garantizar condiciones adecuadas de seguridad y funcionalidad, entre ellas la reorganización de la distribución de los puestos de trabajo y la implementación de la señalización de rutas de evacuación y punto de encuentro.

Respecto a las condiciones de accesibilidad, no fue posible verificar el acceso principal al inmueble, debido a que el registro fotográfico suministrado no incluye imágenes del ingreso. En consecuencia, no es posible emitir un concepto técnico sobre la viabilidad del acceso para personas con discapacidad o movilidad reducida.

Adicionalmente, se observó que el inmueble cuenta con un patio central con un árbol. Dado que el inmueble se destinaría para uso administrativo, se recomienda evaluar el impacto de esta condición sobre las áreas de circulación y trabajo, especialmente frente a posibles ingresos de agua por lluvias, humedad o condiciones que puedan afectar la seguridad y el adecuado funcionamiento de la sede.

- Debido a que no se cuenta con evidencia del acceso principal al inmueble, no es posible emitir un concepto técnico sobre la viabilidad de las condiciones de ingreso para personas con discapacidad o movilidad reducida. En consecuencia, se requiere complementar la información que permita verificar el cumplimiento de los criterios de accesibilidad establecidos en la normatividad vigente.
- Reorganizar la distribución de los puestos de trabajo, garantizando espacios adecuados para la circulación, la evacuación y el desarrollo seguro de las actividades administrativas.

- Implementar la señalización de rutas de evacuación, salidas de emergencia y punto de encuentro, de conformidad con la normatividad vigente.
- Evaluar las condiciones del patio central y la presencia del árbol, con el fin de determinar si pueden generar afectaciones por ingreso de agua durante temporadas de lluvia, humedad o riesgos para la seguridad de los trabajadores, e implementar las medidas correctivas que sean necesarias.
- Verificar que el inmueble cumpla con las condiciones locativas, de seguridad y accesibilidad establecidas en la Resolución 2400 de 1979 y demás normativa aplicable antes de su destinación para el funcionamiento de oficinas.
