| REGISTRO PRESUPUESTAL DEL COMPROMISO | | | | | | | | | | | | | |
|---|---|---|---|---|---|---|---|---|---|---|---|---|---|
| Objeto: | MANTENIMIENTO INMUEBLES:CONTRATAR LA INSTALACION, MANTENIMIENTO PREVENTIVO Y CORRECTIVO A TODO COSTO DE ELEMENTOS DE EMERGENCIA UBICADOS EN LA SEDE DEL C. AGROPECUARIO CAUCA HASTA 30/08/2026 | | | | | | | | | | | | |

## FORMATO ACTA DE RECIBO A SATISFACCIÓN DE BIENES

### REGISTRO FOTOGRAFICO

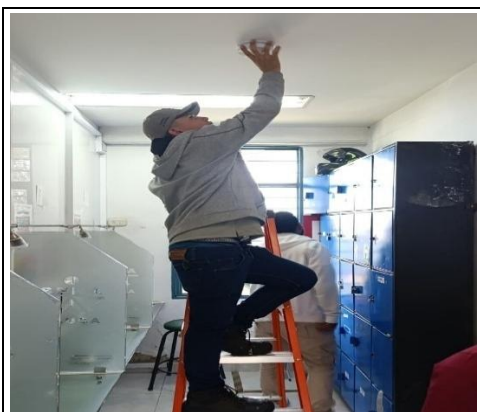
INSTALACION SENSOR  
CHOCOLATERIA

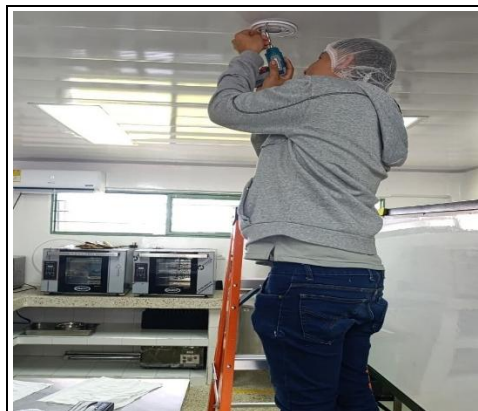
INSTALACION SENSOR  
CHOCOLATERIA

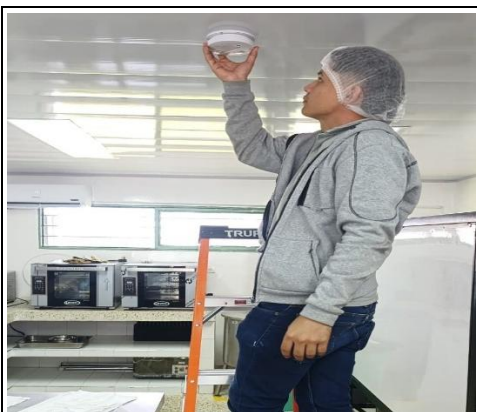
INSTALACION SENSOR  
CHOCOLATERIA

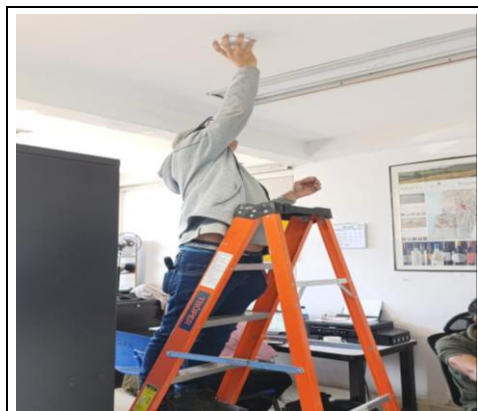
INSTALACION LABORATORIO  
DE ANALISIS

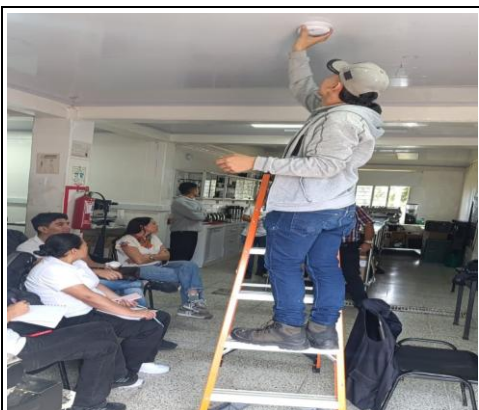
INSTALACION AMBIENTE DE  
CAFE

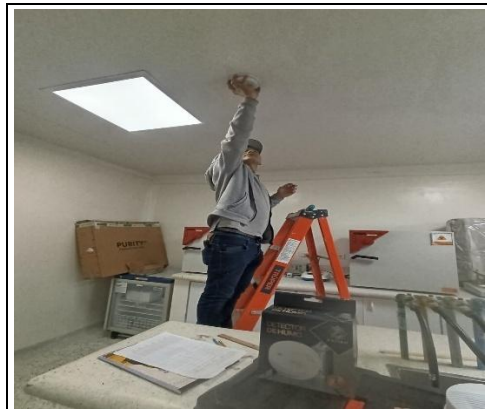
INSTALACION CIENCIAS  
BASICAS

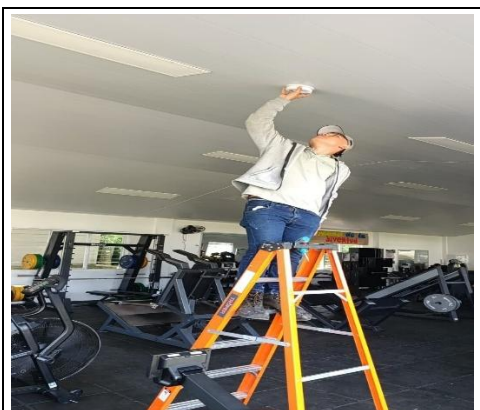
INSTALACION GIMNASIO

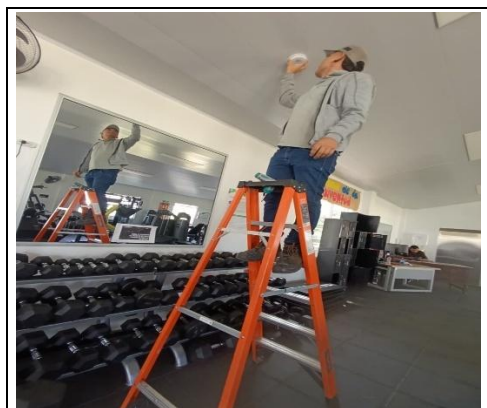
INSTALACION GIMNASIO

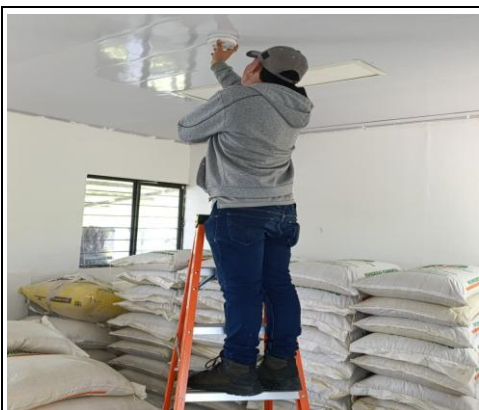
INSTALACION GRANJA  
AVICOLA

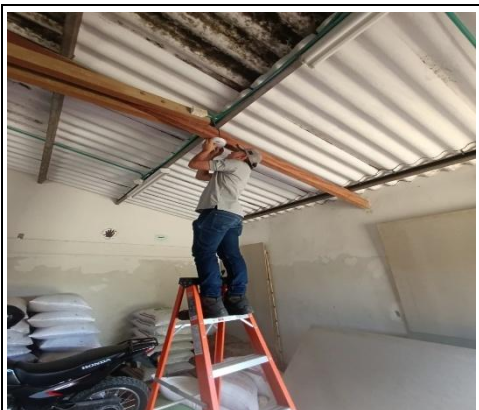
INSTALACION BODEGA  
INSUMOS GANADERIA

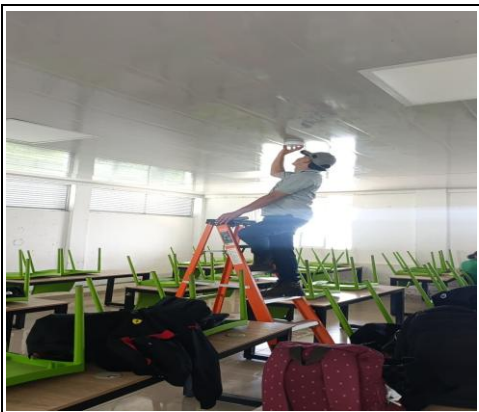
INSTALACION BIOINSUMOS 5

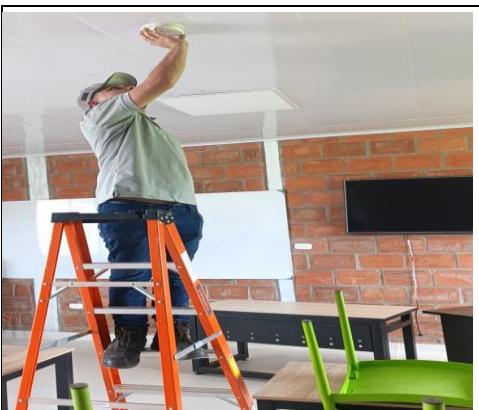
INSTALACION AMBIENTE  
NUEVO 2

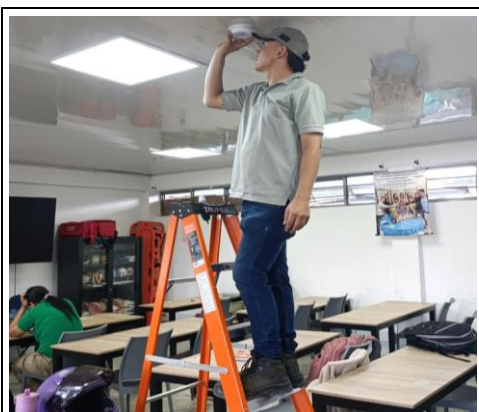
INSTALACION AMBIENTE SST 1

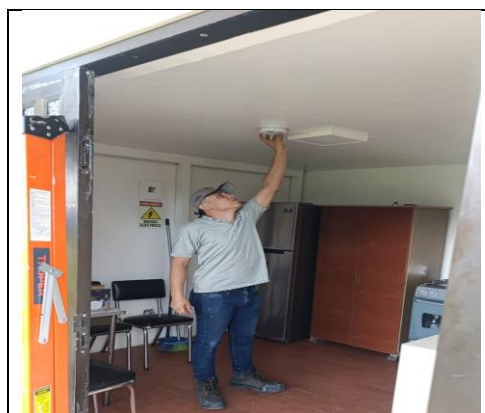
INSTALACION COCINA  
AGROPECUARIA

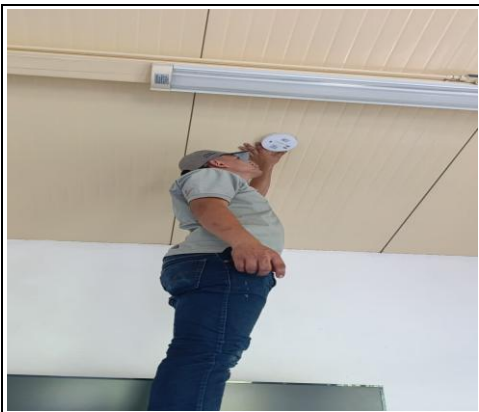
INSTALACION AMBIENTE  
AGROINDUSTRIAL

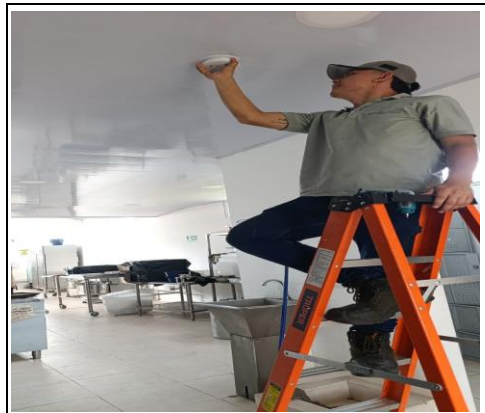
INSTALACION AMBIENTE  
PANADERIA

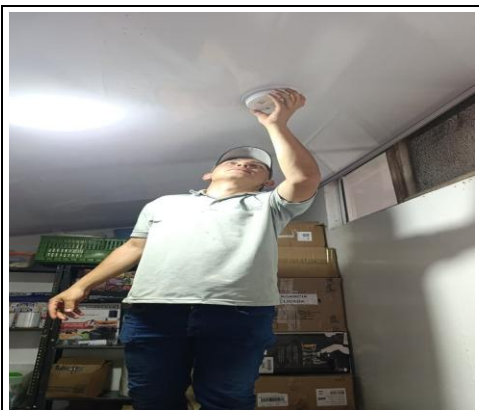
INSTALACION AMBIENTE  
PANADERIA

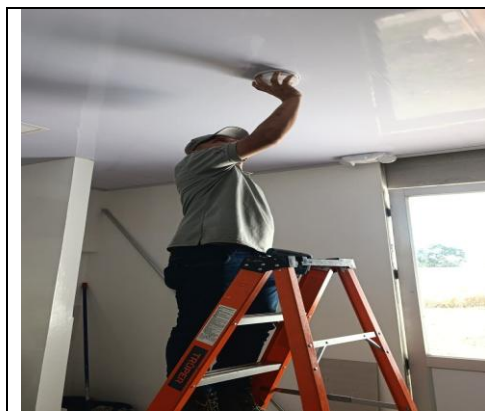
INSTALACION CAFETERIA  
AGRICOLA

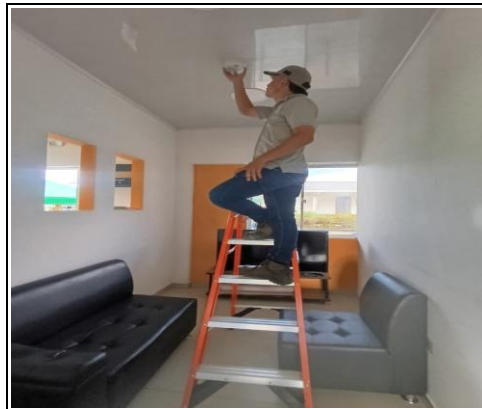
INSTALACION SALA DE  
INSTRUCTORES

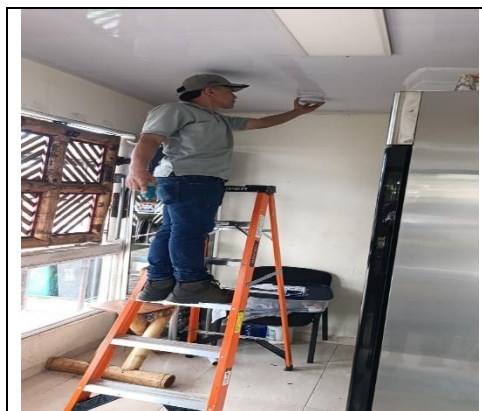
INSTALACION TIENDA FRUTAS  
Y FLORES

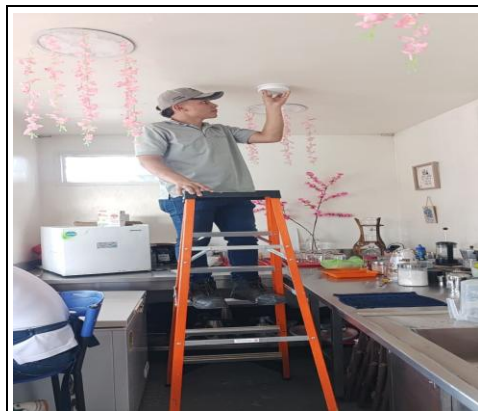
INSTALACION CAFETERIA

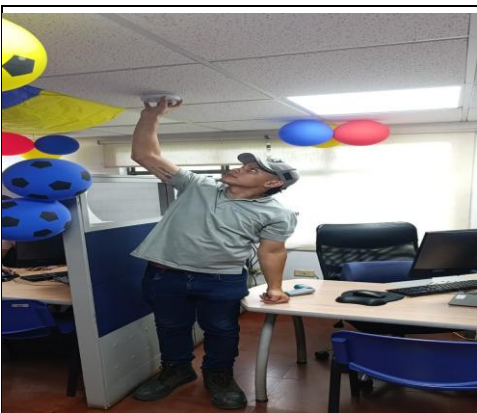
INSTALACION FINANCIERA

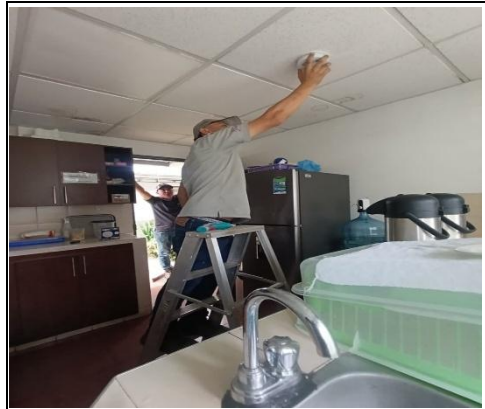
INSTALACION COCINA  
FINANCIERA

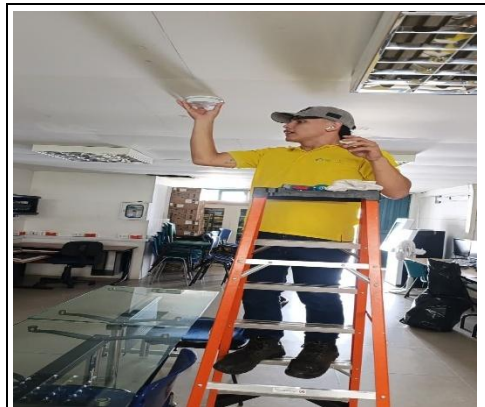
INSTALACION TICS 1

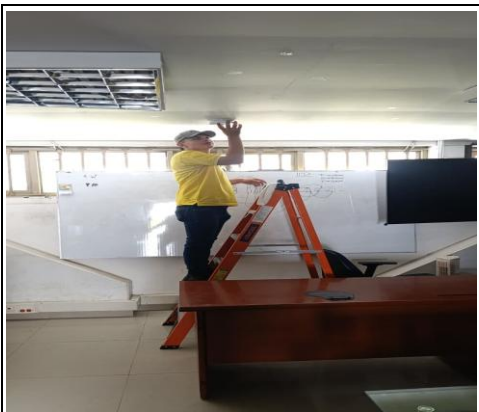
INSTALACION TICS 1

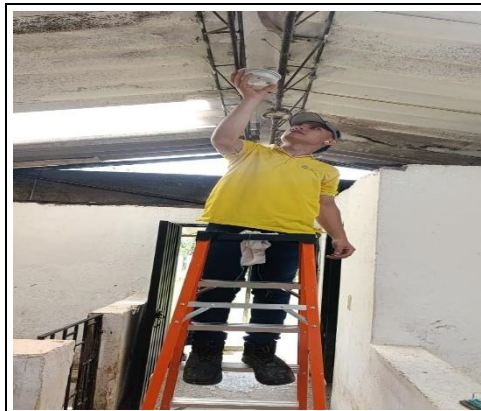
INSTALACION UNIDAD  
PORCINA

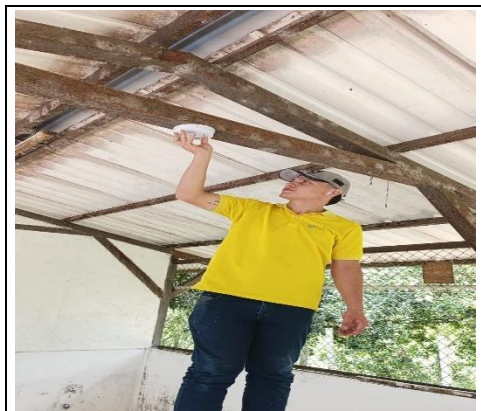
INSTALACION UNIDAD  
PORCINA 2

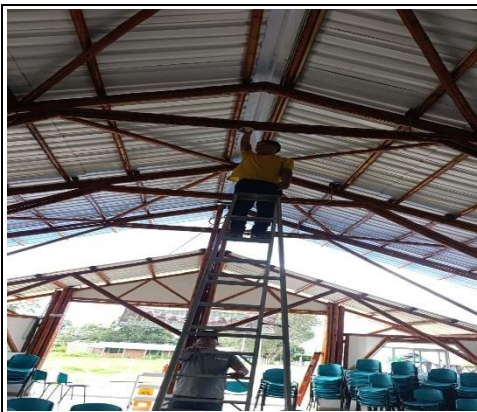
INSTALACION AUDITORIO

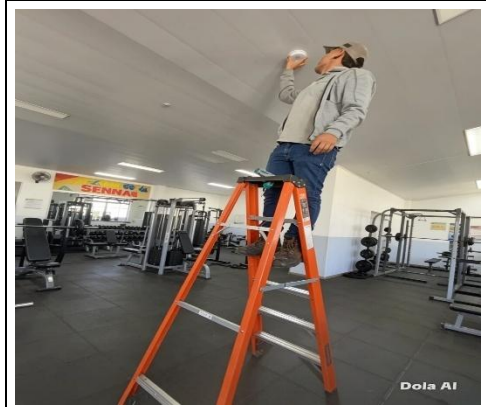
INSTALACION GIMNASIO

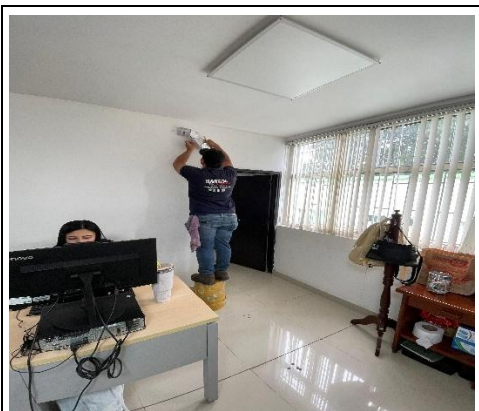
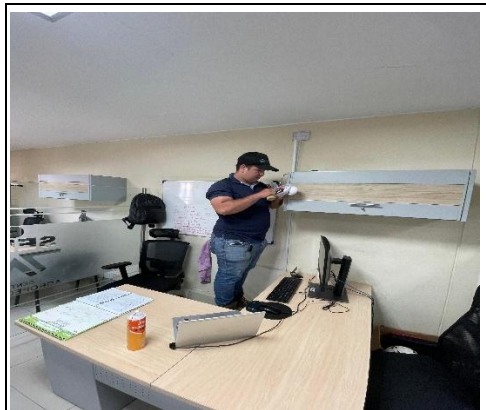
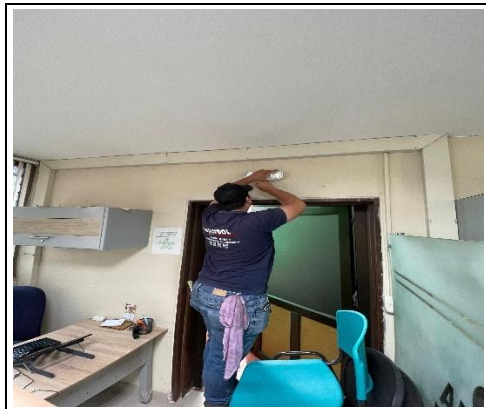
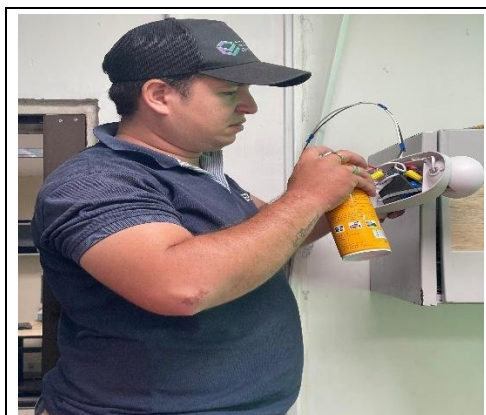
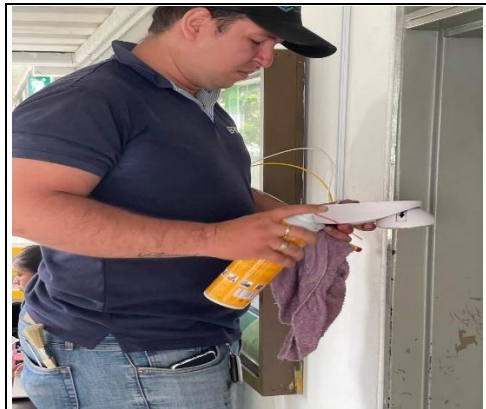
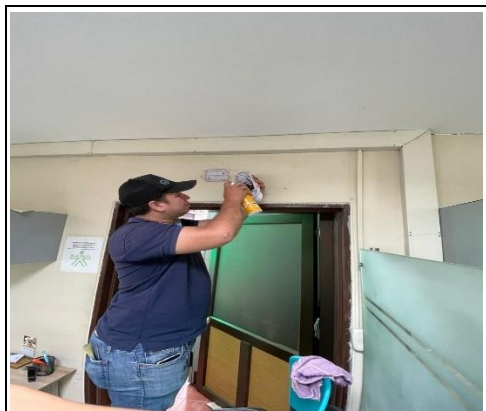
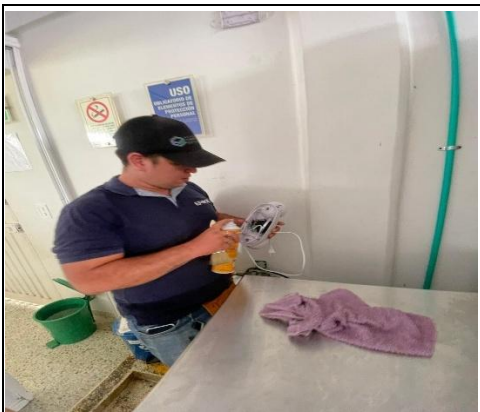
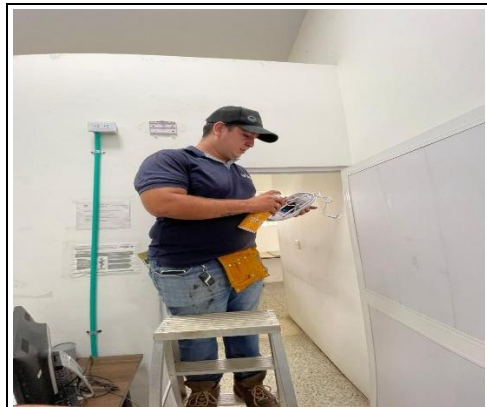
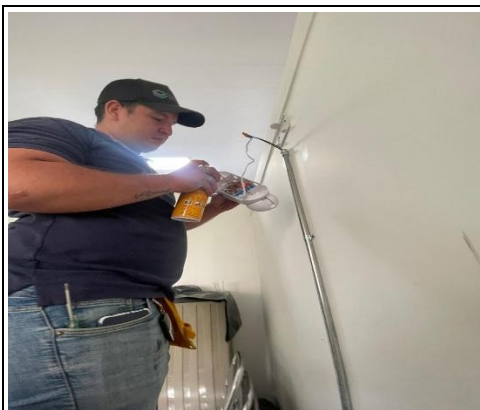
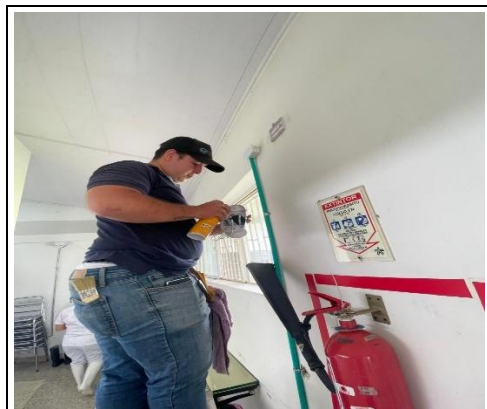
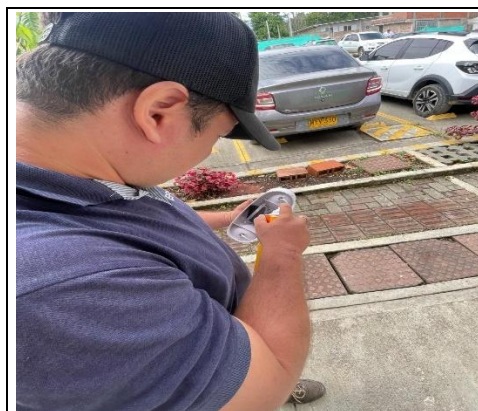
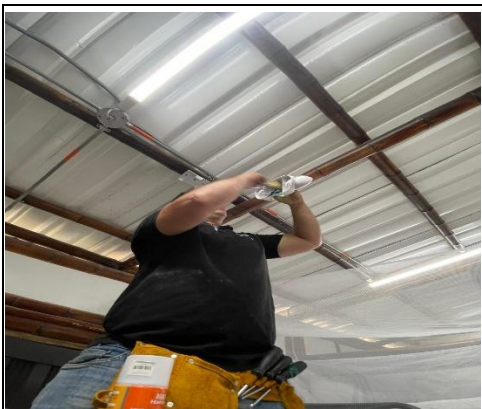
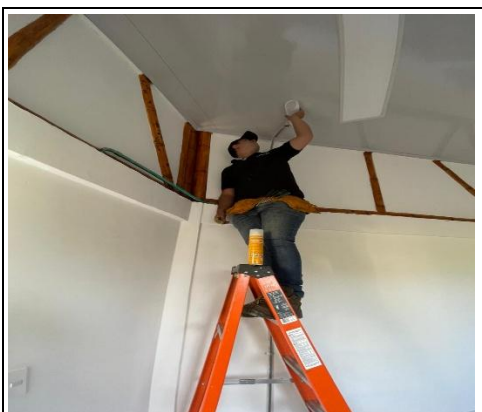
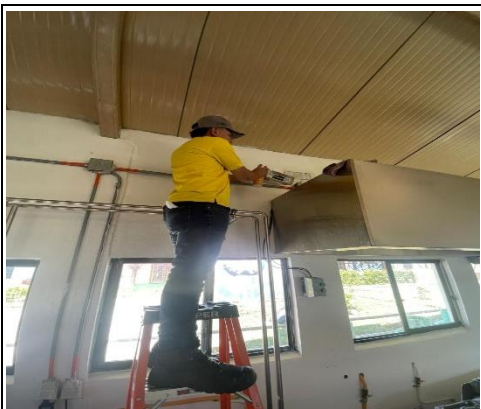
Para las luces de emergencia estroboscópicas, se ejecutó limpieza interna y externa de las unidades, inspección de lentes, módulos luminosos, tarjetas electrónicas, cableado y conexiones eléctricas. Se verificó el correcto funcionamiento de la señal visual mediante pruebas de activación, comprobando la intensidad lumínica, frecuencia de destello y respuesta del sistema. Igualmente, se ajustaron soportes, se reemplazaron accesorios y componentes que presentaban deterioro y se realizaron pruebas finales para asegurar la correcta operación de cada dispositivo.

MANTENIMIENTO LAMPARAS  
DE EMERGENCIA

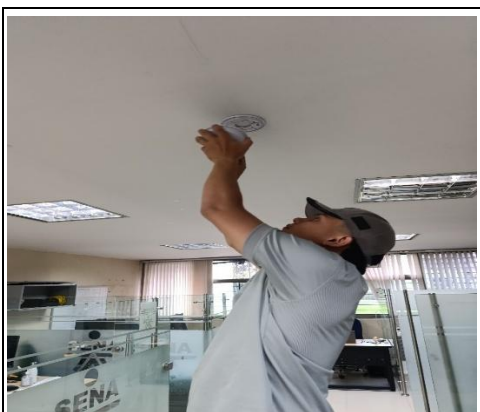
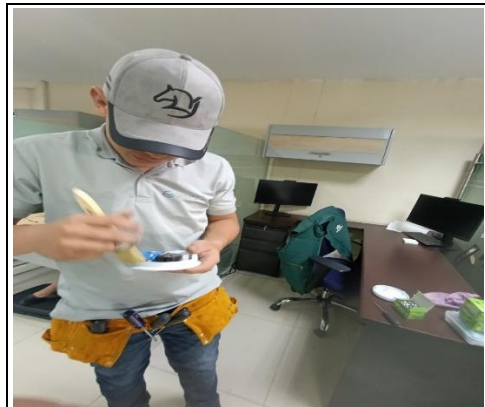
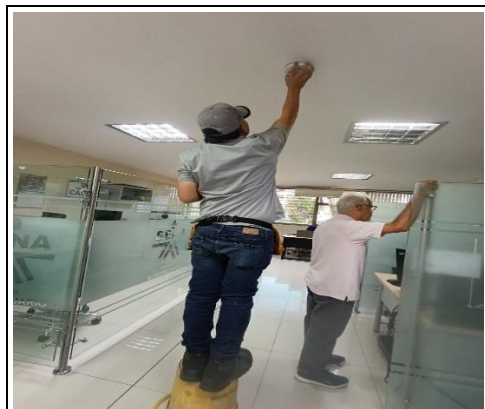
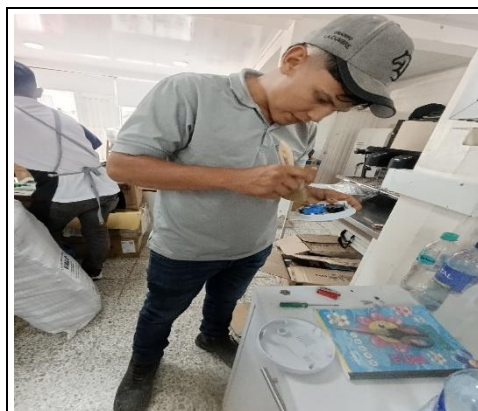
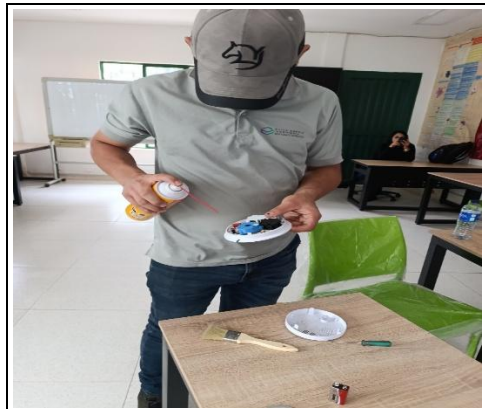
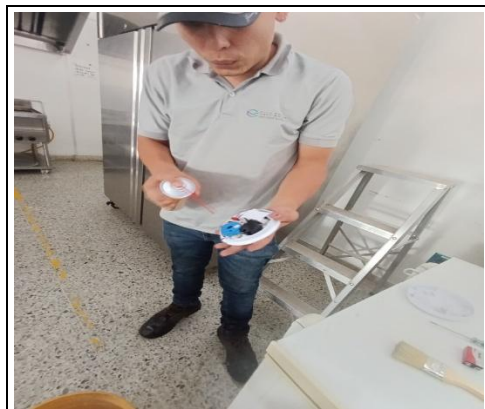
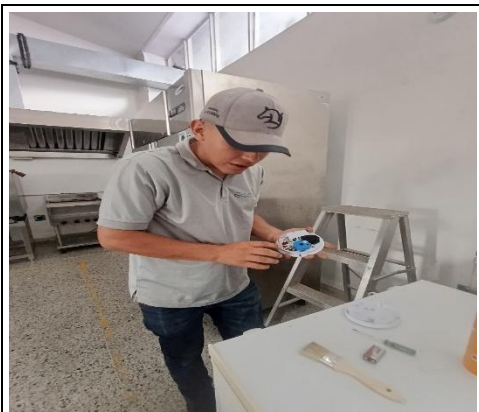
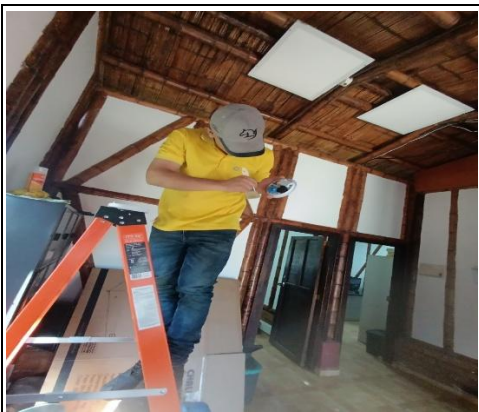
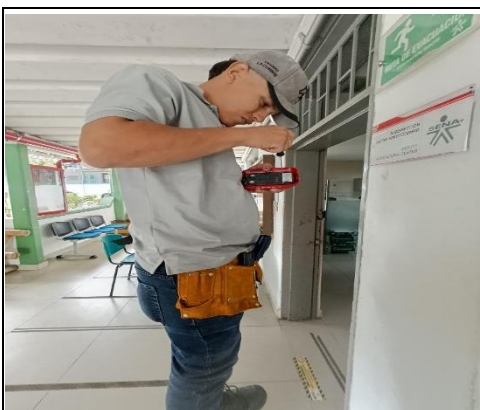
MANTENIMIENTO SENSORES  
DE HUMO

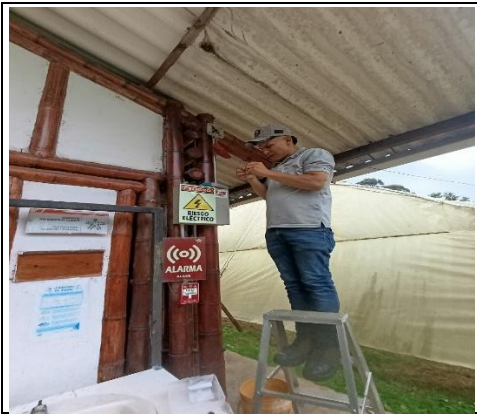
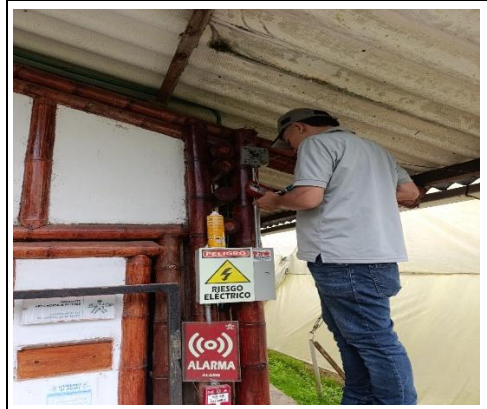
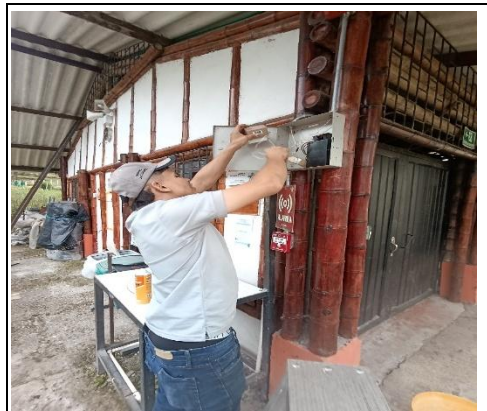
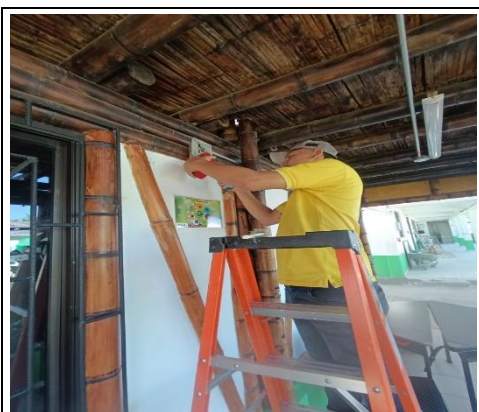
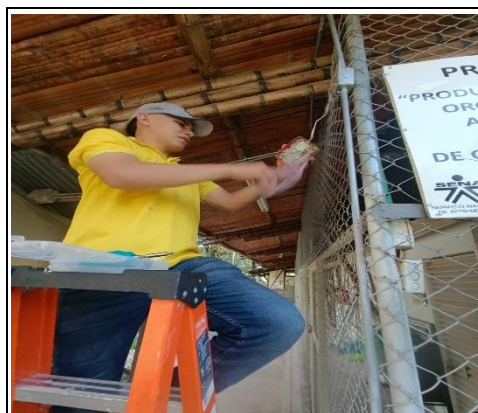
MANTENIMIENTO LUCES  
ESTROBOSCOPICAS

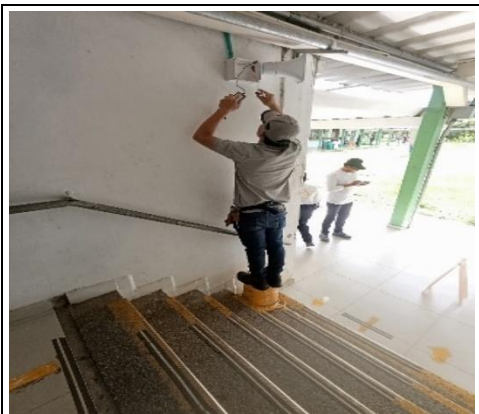
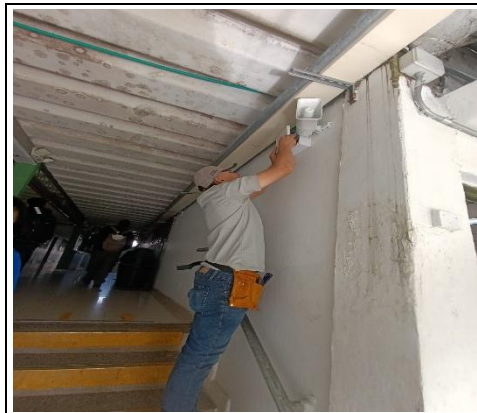
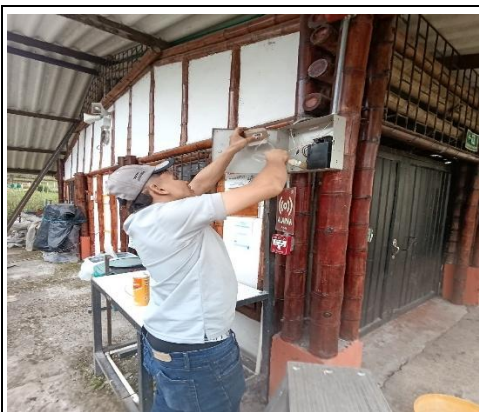
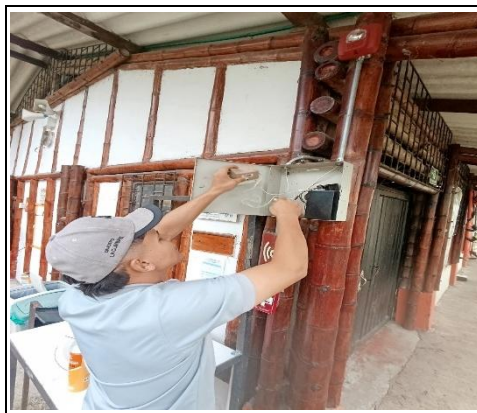
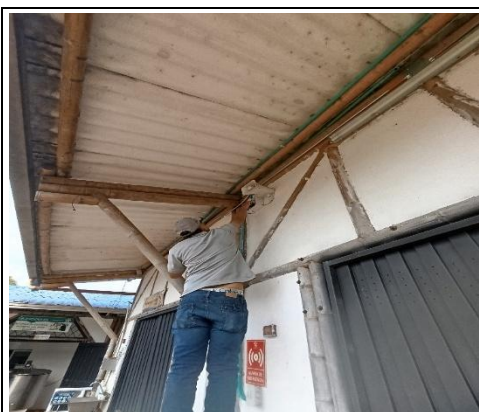
MANTENIMIENTO ALARMAS  
DE EMERGENCIA
