## MUROS/ESTRUTURAS DE CONTENCIÓN

“MEJORAMIENTO Y REHABILITACIÓN DEL CORREDOR VIAL VERGARA A NOCAIMA, DEPARTAMENTO DE CUNDINAMARCA”.

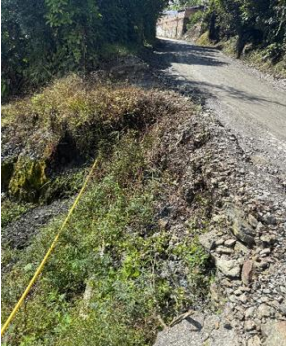
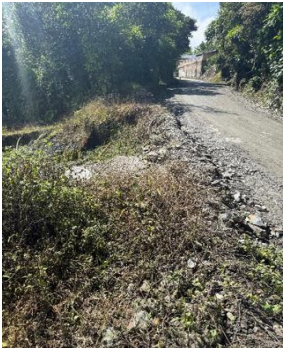
| 4. IMAGEN INSTITUCIONAL Y SEGURIDAD INDUSTRIAL (Cuando aplique) | | | | |
|---|---|---|---|---|
| Muro 1 – Tramo 1 K0+140 | | Muro 1 – Tramo 1 K0+140<br>Coordenadas Geográficas: 5°06'56.9"N 74°20'47.6"W (Municipio de Vergara) | | |

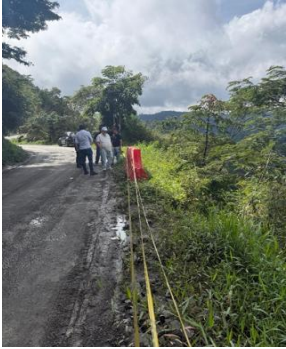
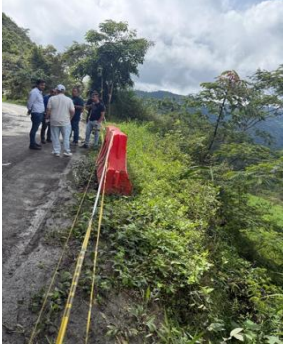
| 4. IMAGEN INSTITUCIONAL Y SEGURIDAD INDUSTRIAL (Cuando aplique) | | | | |
|---|---|---|---|---|
| Muro 2 – Tramo 2 K0+675 | | Muro 2 – Tramo 2 K0+675<br>Coordenadas Geográficas: 5°06'42.2"N 74°20'44.0"W (Municipio de Vergara) | | |

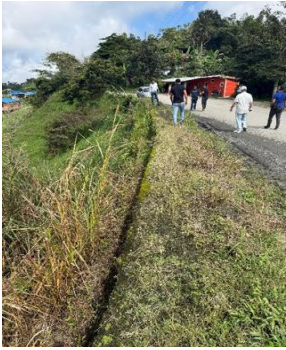
| 4. IMAGEN INSTITUCIONAL Y SEGURIDAD INDUSTRIAL (Cuando aplique) | | | | |
|---|---|---|---|---|
| Muro 3 – Tramo 2 K0+750 (Gavión revestido)<br>Coordenadas Geográficas: 5°06'40.7"N 74°20'42.2"W (Municipio de Vergara) | | Muro 4 – Tramo 2 K0+890<br>Coordenadas Geográficas: 5°06'36.4"N 74°20'40.3"W (Municipio de Vergara) | | |

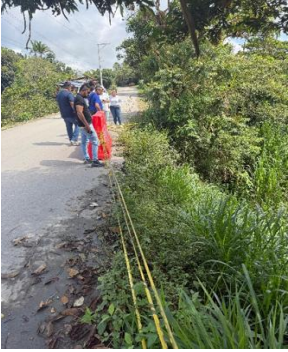
| Muro 5 – Sector Monserrate<br>Coordenadas Geográficas: 5°05'59.2"N 74°20'13.6"W (Municipio de Vergara) | MUROS ADICIONALES VISITADOS<br>Muro 6 – Entrada a la vereda El Tigre<br>Coordenadas Geográficas: 5°05'41.5"N 74°21'23.1"W (Municipio de Vergara) | |

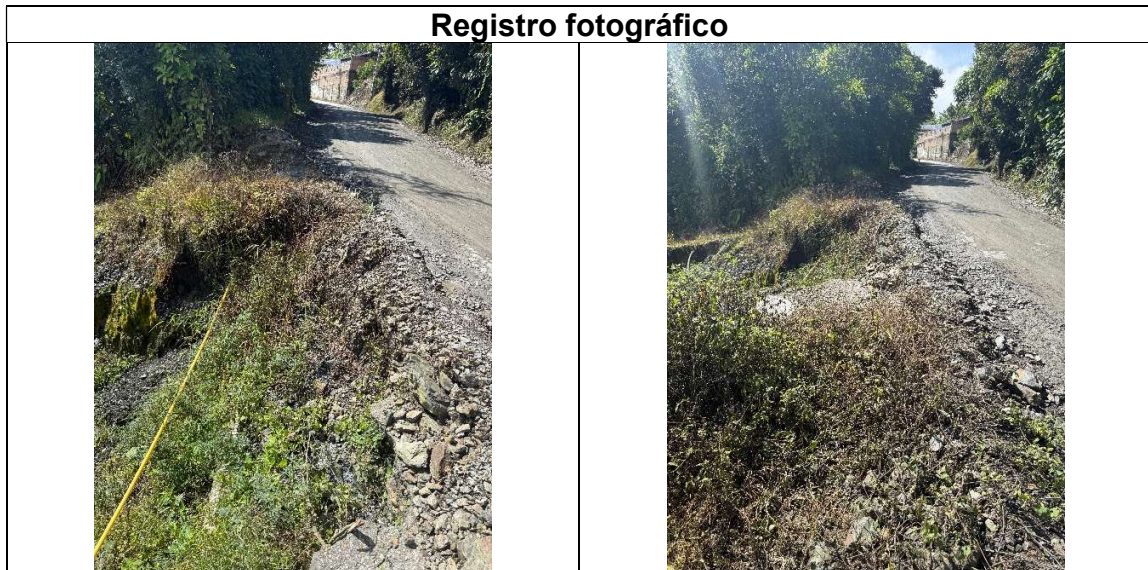
### 1. Muro 1 – Tramo 1 K0+140

**Dimensiones:** Largo: 12 m Alto: 5 m

Se propuso una aleta a 90° de 3 m para acceso vehicular.

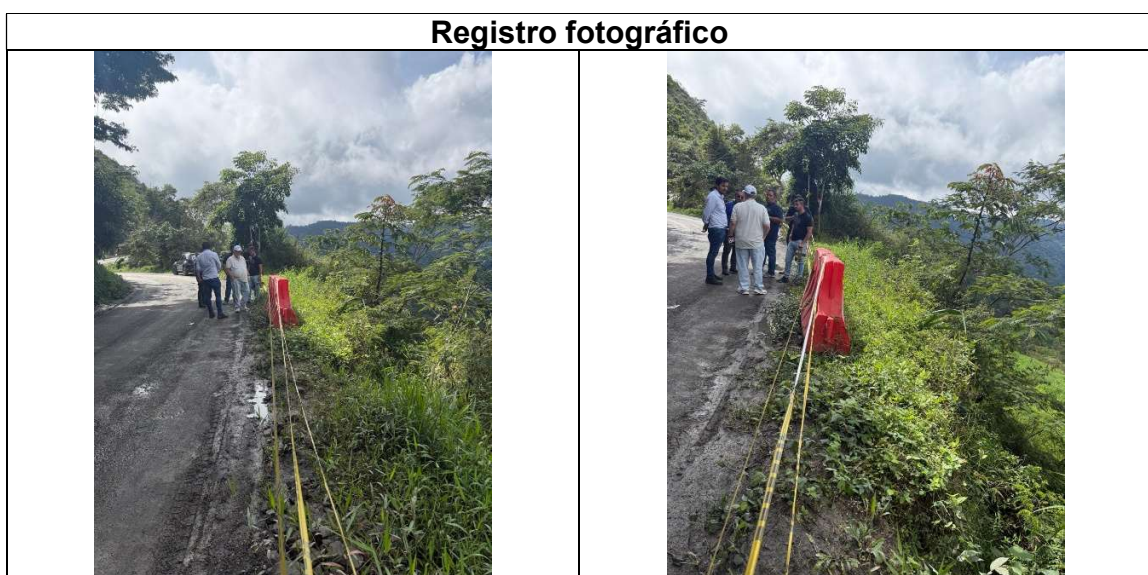
### 2. Muro 2 – Tramo 2 K0+675

**Dimensiones:** Largo: 22 m Alto: 20 m

Una opción puede ser un muro en L de confinamiento.

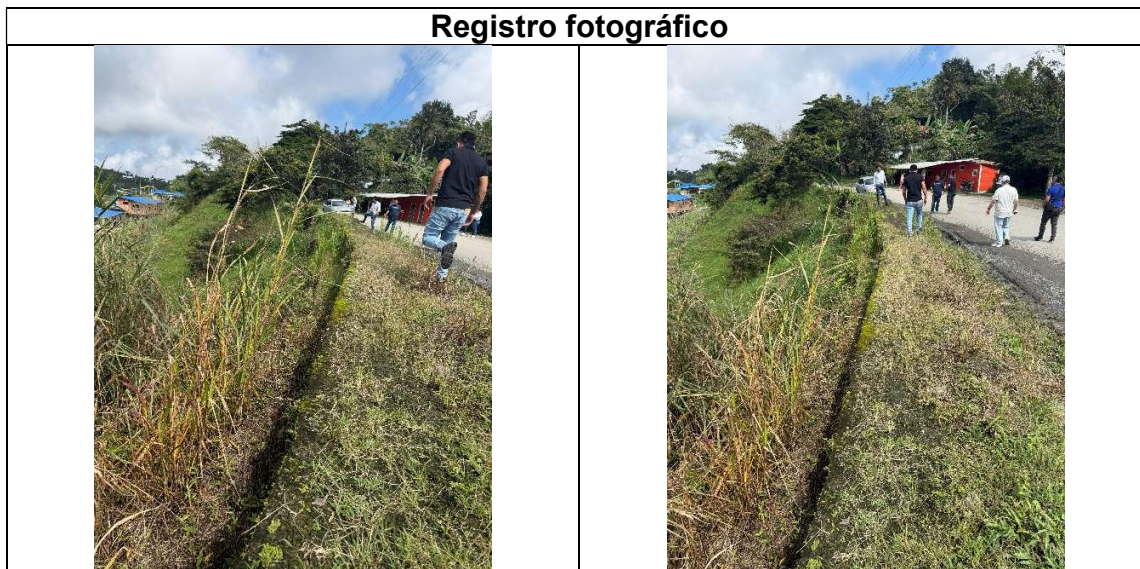
**3. Muro 3 – Tramo 2 K0+750 (Gavión revestido)**  
**Coordenadas Geográficas:** 5°06'40.7"N 74°20'42.2"W (Municipio de Vergara)  
**Dimensiones:** Largo: 40 m      Alto: 4 m

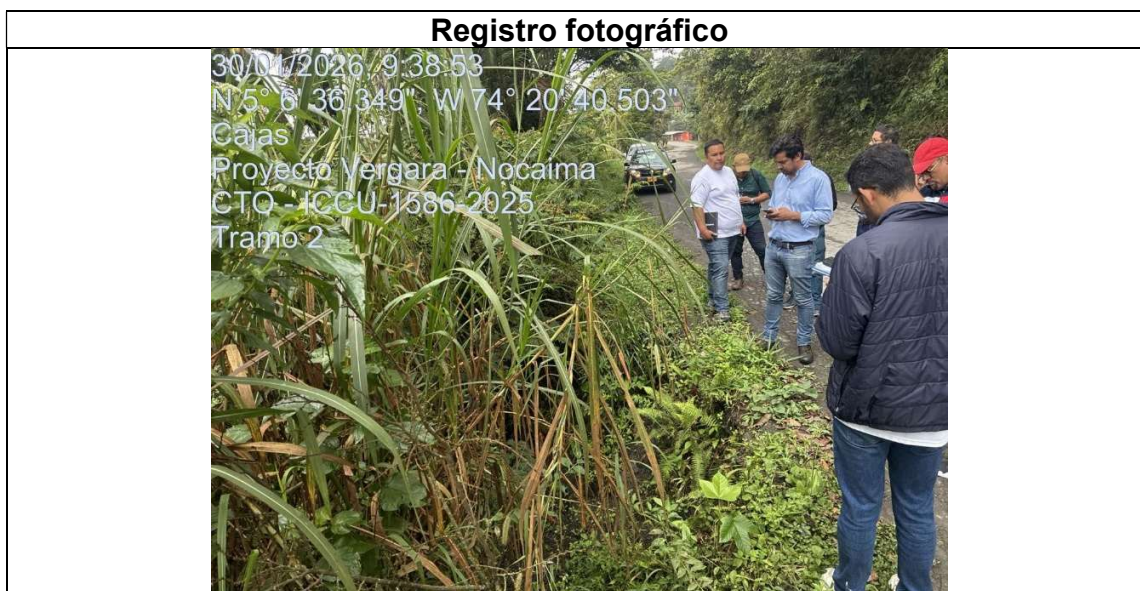
**4. Muro 4 – Tramo 2 K0+890**  
**Coordenadas Geográficas:** 5°06'36.4"N 74°20'40.3"W (Municipio de Vergara)  
**Dimensiones:** Largo: 12 m a media ladera      Alto: 4 m

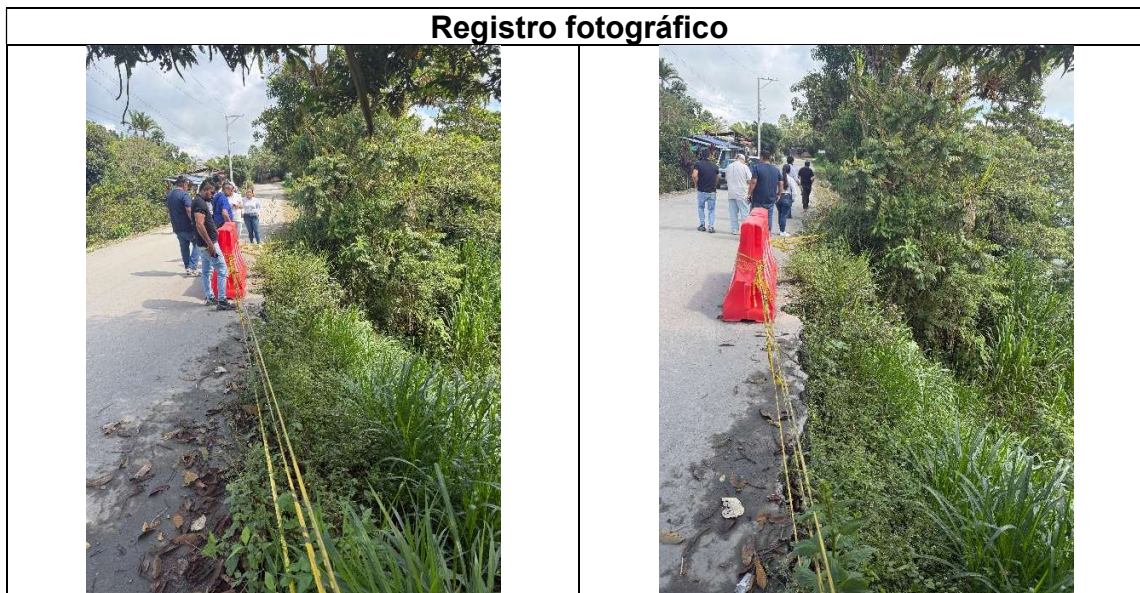
**5. Muro 5 – Sector Monserrate**  
**Coordenadas Geográficas:** 5°05'59.2"N 74°20'13.6"W (Municipio de Vergara)  
**Dimensiones:** Largo: 20 m Alto: 6 m

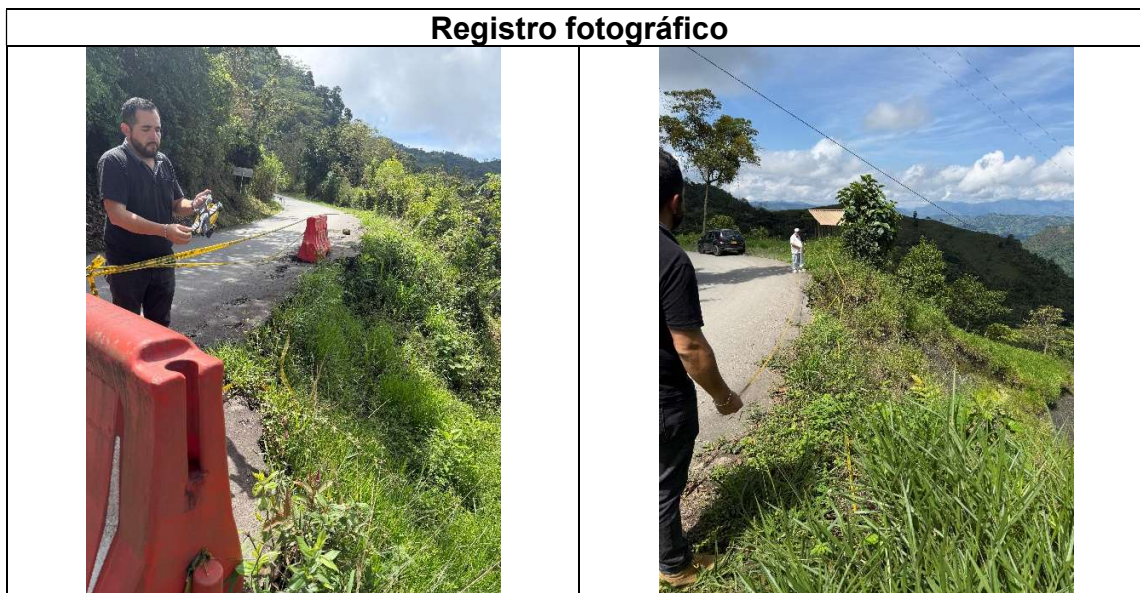
**6. Muro 6 – Entrada a la vereda El Tigre**  
**Coordenadas Geográficas:** 5°05'41.5"N 74°21'23.1"W (Municipio de Vergara)  
**Dimensiones:** Largo: 12 m Alto: 5 m

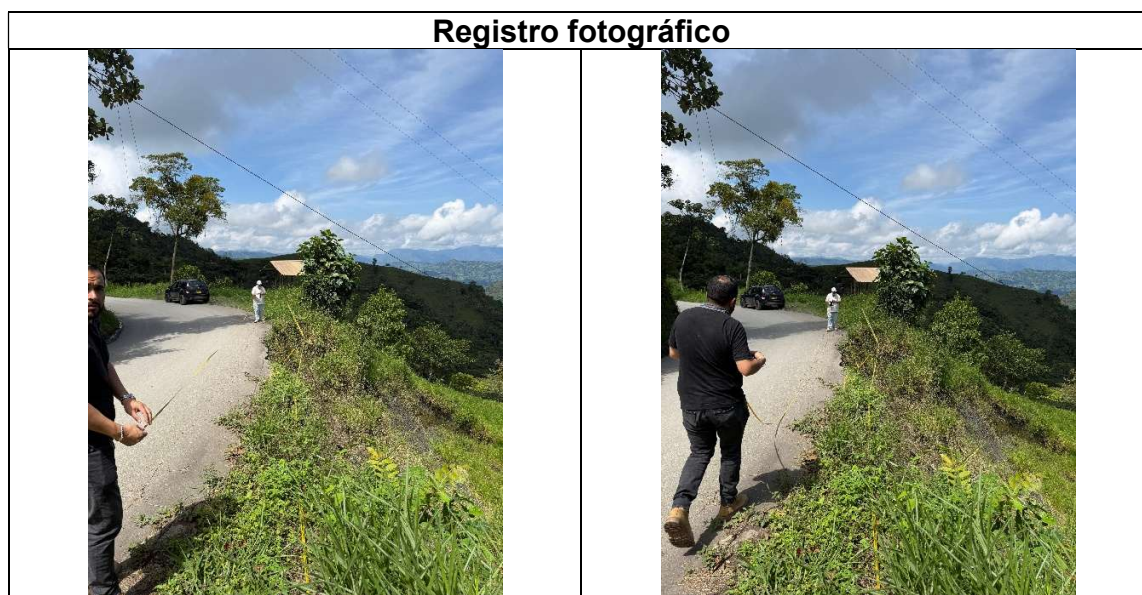
### 7. Muro 7 – Chorro de Humo

**Dimensiones:** Largo: 15 m Alto: 6 m

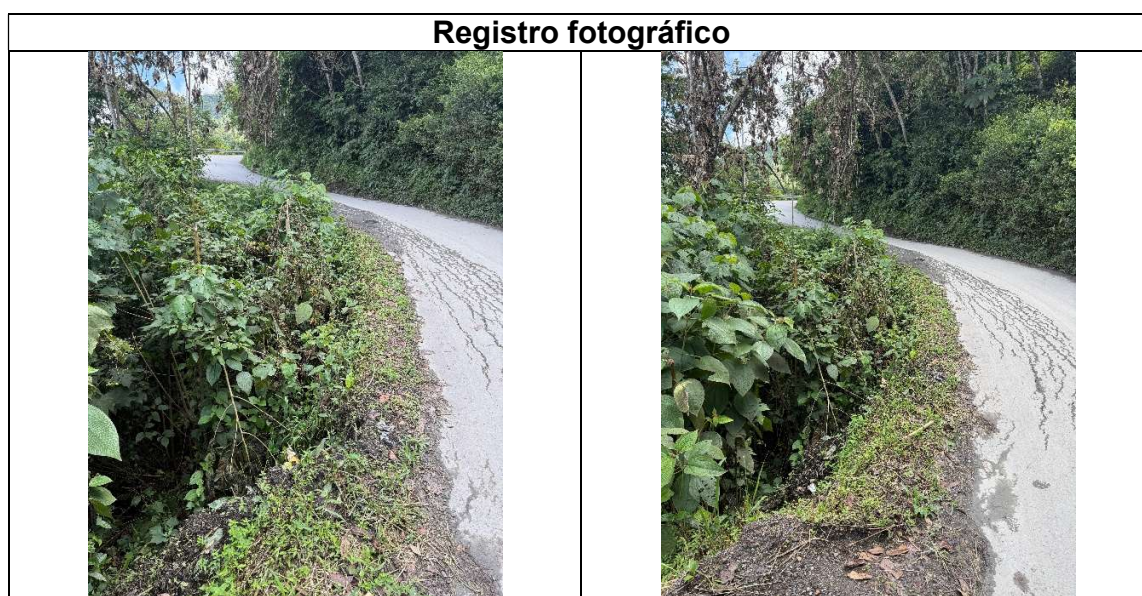
### 8. Muro 8 – Muro Municipio de Nocaima

**Dimensiones:** Largo: 20 m Alto: 6 m
