**INFORME DE SUPERVISIÓN – CONTRATOS DE BIENES Y SERVICIOS  
CONTRATO NRO. CO1.PCCNTR.8728129 DE 2025**

| OBJETO | Prestar el servicio de mantenimiento preventivo/correctivo a los equipos de las líneas de Materiales y Biotecnología, Química y Diseño de Productos pertenecientes a la Tecnoacademia del centro de Comercio y Servicios de la regional Risaralda, en la vigencia 2025. |

## INFORME DE MANTENIMIENTO PREVENTIVO Y CORRECTIVO DE EQUIPOS BIOMÉDICOS

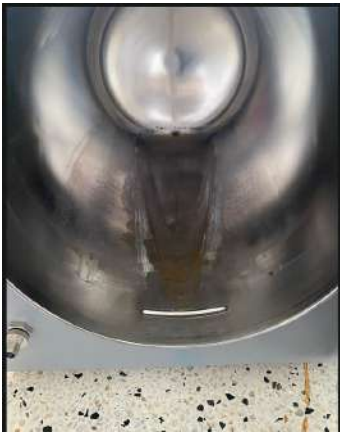
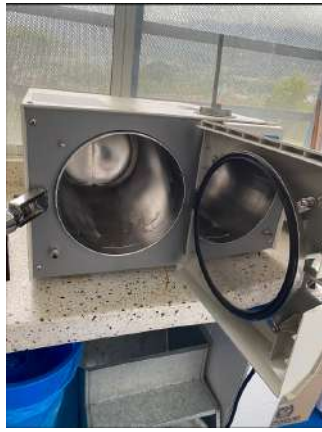
| Fecha | Mantenimiento | Descripción de la Actividad | Ingeniero | Observaciones |
|---|---|---|---|---|
| 30 ene 2026 | Preventivo | Estado Operativo. Revisión de resistencia, empaques de puerta y sistema de generación de vapor. No se detectaron fugas. | Leandro Henao | equipo funcional |

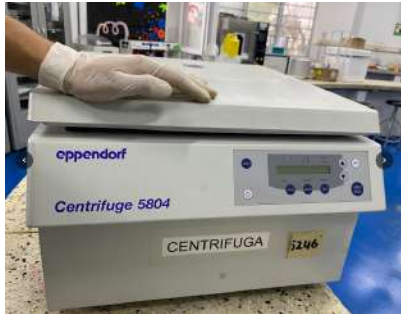
| 3 | <p><b>Centrífuga:</b> Estado Operativo. Durante la revisión se diagnosticó un fallo electrónico en la tarjeta principal (UCHI V.02). No responde a mediciones de continuidad.</p> <p>Se requiere cotizar el arreglo de la tarjeta, dado que la producción de este modelo no es fácil de conseguir.</p> | | Eppendorf | 5804 | 5804DQ363854 |

**Laboratorio de Química:** Se intervino la Centrífuga Eppendorf (Serie 5804DQ363854). Tras el diagnóstico técnico, se determinó una falla electrónica crítica en la tarjeta principal.  
*Nota Contractual:* De acuerdo con el diagnóstico, se requiere la provisión de repuestos externos no incluidos en la tarifa de mantenimiento preventivo base, por lo que se adjunta la recomendación técnica para su respectiva cotización.

1. **Tarjeta Principal** para Centrífuga Eppendorf 5804.
2. **Cámara Digital** (Sustitución de MC170 HD) para Microscopio de Fluorescencia.

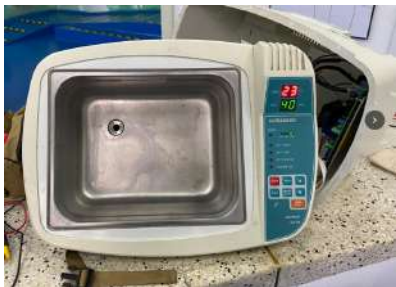
| Fecha | Mantenimiento | Descripción de la Actividad | Ingeniero | Observaciones |
|---|---|---|---|---|
| 30 ene 2026 | Preventivo | Estado Operativo. Se realizó limpieza interna y externa, revisión de fugas de agua, cable display, sistema oscilatorio. Ajuste de sistema de evacuación de agua y cambio de fusible. Pruebas de funcionamiento | Leandro Henao | Equipo Funcional |

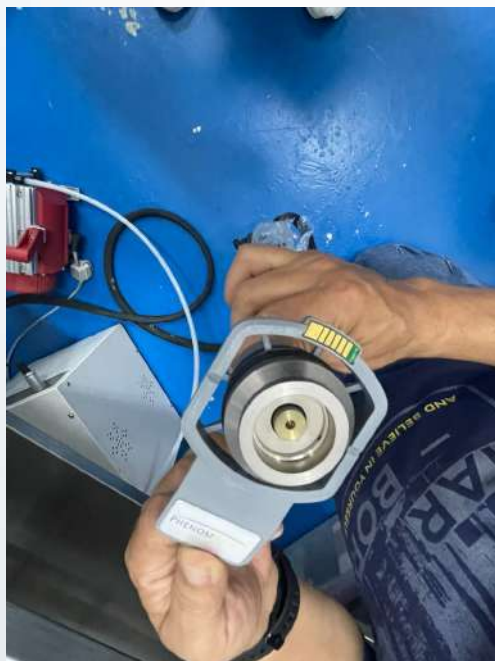
La inspección visual del cátodo de emisión (hexaboruro de lantano,  $\text{LaB}_6$ ) — visible como el elemento circular dorado al centro del portamuestras en las figuras 3, 4 y 6 — permitió constatar que el filamento presenta una coloración dorada con un pequeño punto oscuro central, que es la manifestación típica del desgaste acumulado en cátodos  $\text{LaB}_6$  con horas de uso. Esta condición es compatible con el diagnóstico de limitación en modo nano: el cátodo puede sostener la corriente de emisión requerida para el modo estándar pero presenta señales de que su vida útil está en su fase final para las exigencias del modo de alta resolución

Figura 3. Extracción del portamuestras — vista frontal del cátodo  $\text{LaB}_6$  y chip de identificación

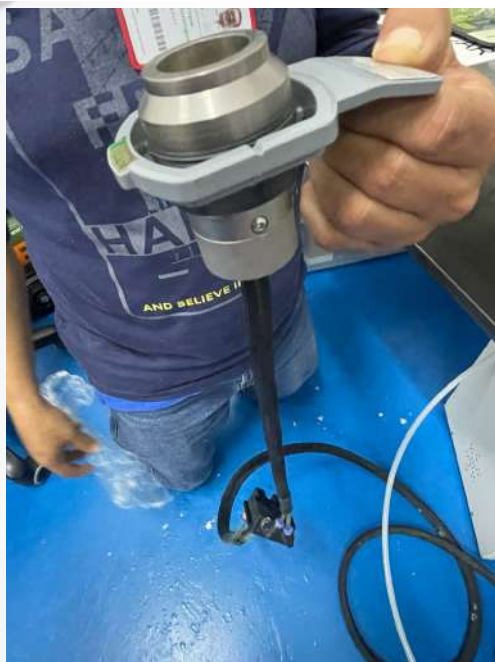
Figura 5. Portamuestras con conjunto de tubería del Deben CoolStage

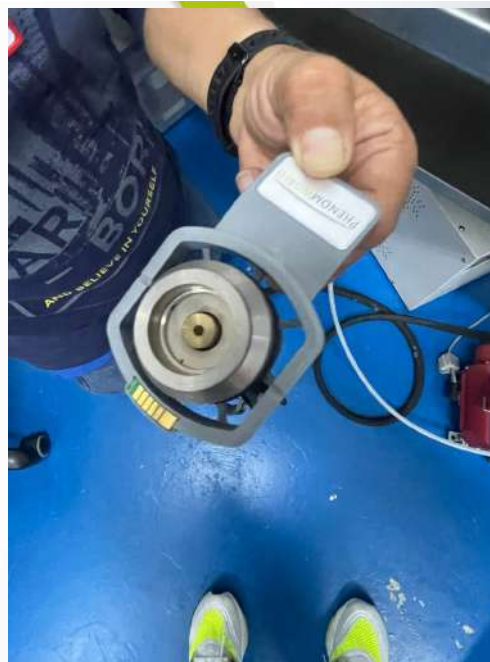
| # | Causa técnica probable | Subsistema afectado | Indicios observados |
|---|---|---|---|
| 1 | Desgaste o degradación parcial del cátodo $\text{LaB}_6$ — el filamento puede haber perdido parte de su capacidad de emisión a los valores de corriente requeridos para modo nano | <b>Emisor de electrones / columna</b> | Coloración del cátodo observada en inspección — requiere verificación de corriente de emisión con equipo especializado |

Figura 6. Técnico verificando el estado del cátodo — punto oscuro central visible indicador de desgaste

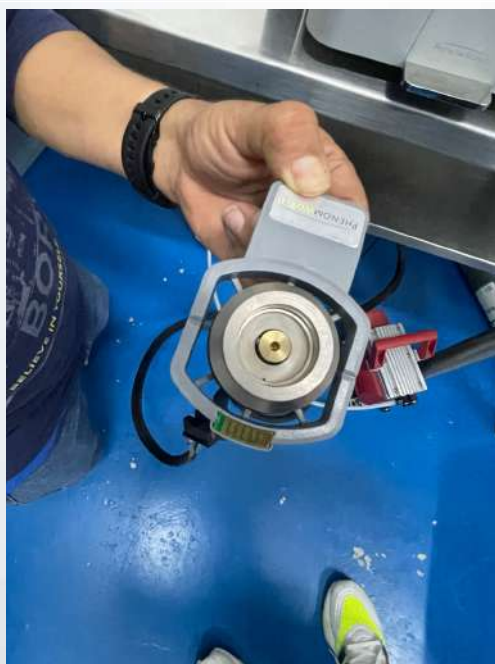
Figura 7. Vista posterior del portamuestras con conexión del CoolStage

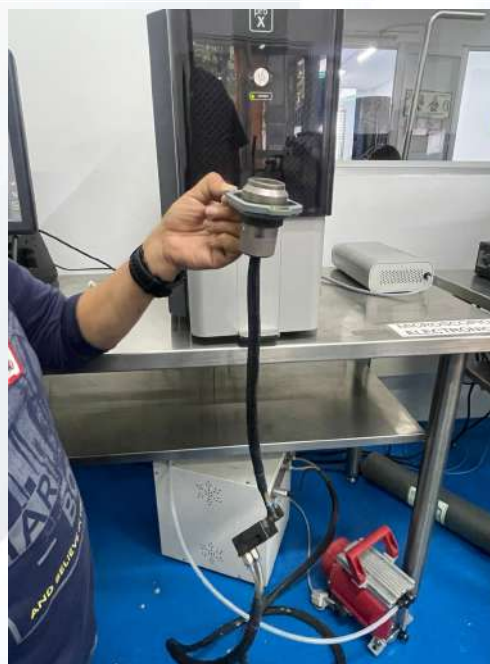
Figura 8. Técnico reintegrando el portamuestras al equipo frente al Phenom Pro X en el laboratorio

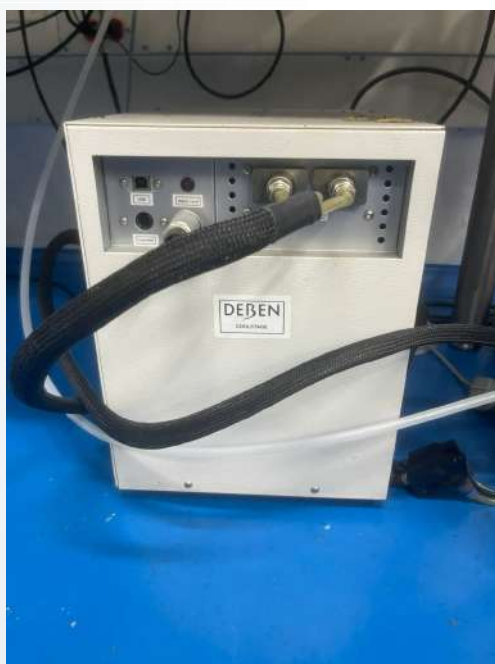
Se efectuó revisión completa del accesorio Deben CoolStage, incluyendo verificación del panel de control frontal (indicadores USB, Water Level y Controller), inspección del estado de las conexiones de entrada y salida del circuito de agua desionizada, revisión de los racores de conexión y manguitos de refrigeración (sin evidencia de fugas), y lectura de la etiqueta de instrucción del fabricante que especifica el uso exclusivo de agua desionizada para el relleno del sistema. La placa técnica del accesorio (Serial LT3066, Made in UK) y las etiquetas de inventario SENA e historial de instalación Cocoltec Ltda. N°1006 fueron verificadas y fotografiadas como parte del registro documental.

Figura 9. Unidad controladora Deben CoolStage — panel de conexiones: USB, Water Level, Controller, manguitos de refrigeración

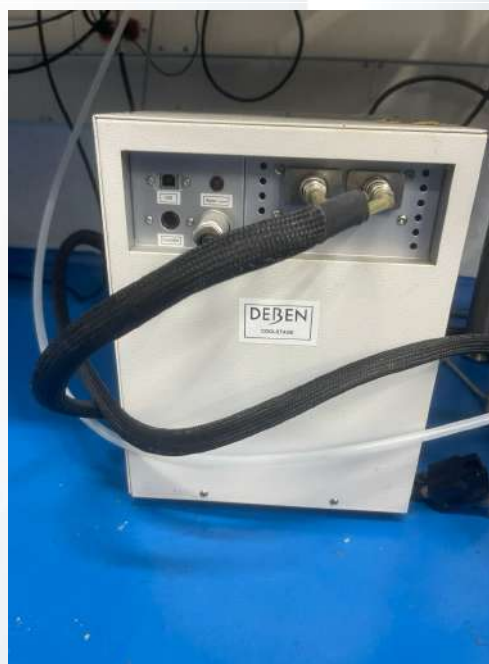
Figura 10. Vista frontal del CoolStage — estado de conexiones y manguitos verificados sin fugas

| <b>Deben CoolStage</b> | <b>VERIFICADO</b> | <b>VERIFICADO</b> | Conexiones íntegras, sin fugas. Se recomienda verificar nivel de agua desionizada periódicamente |

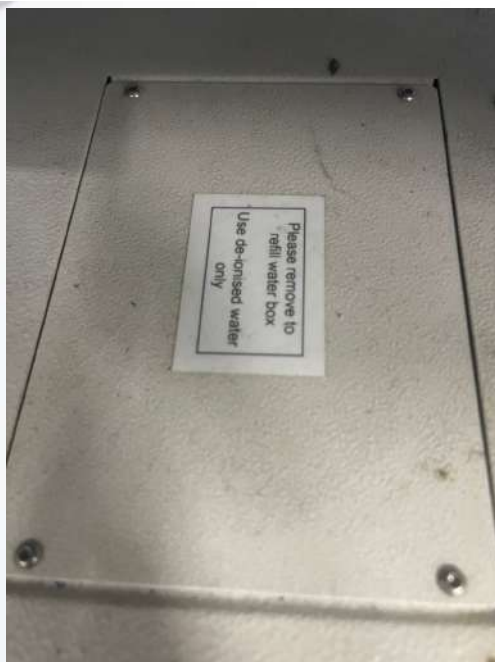
Figura 11. Etiqueta de instrucción de fabricante: uso exclusivo de agua desionizada para relleno del depósito

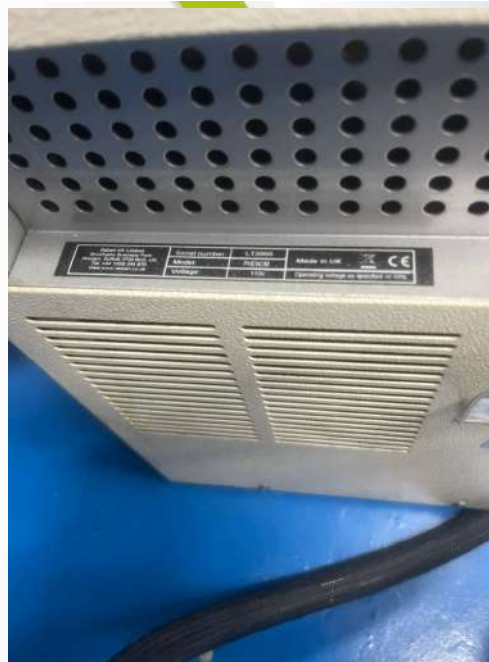
Figura 12. Placa técnica Deben UK Ltd — Serial LT3066, Model PHENOM, 110V, Made in UK

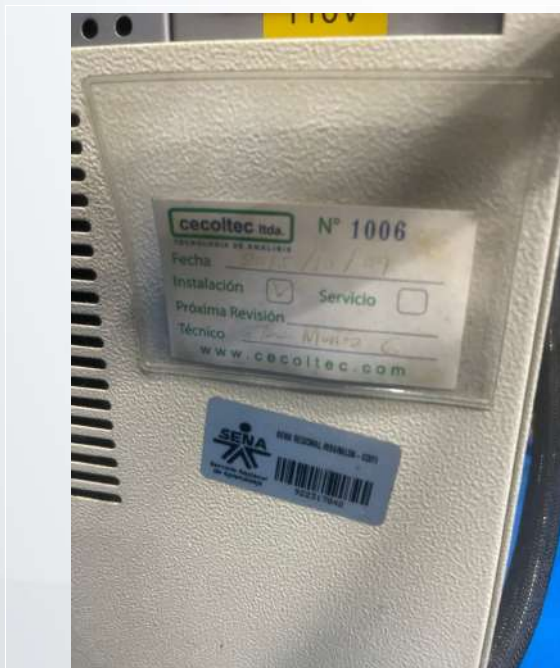
Figura 13. Etiqueta Cecoltec Ltda N°1006 e inventario SENA 922317042 — historial de instalación técnica

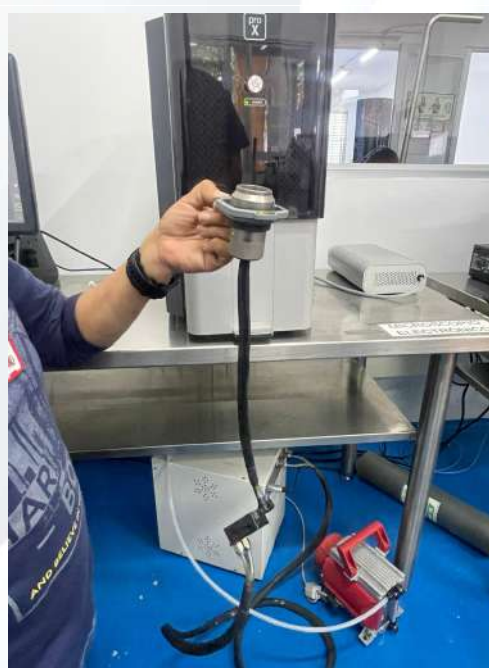
Figura 14. Técnico conectando/desconectando el conjunto portamuestras-CoolStage frente al equipo

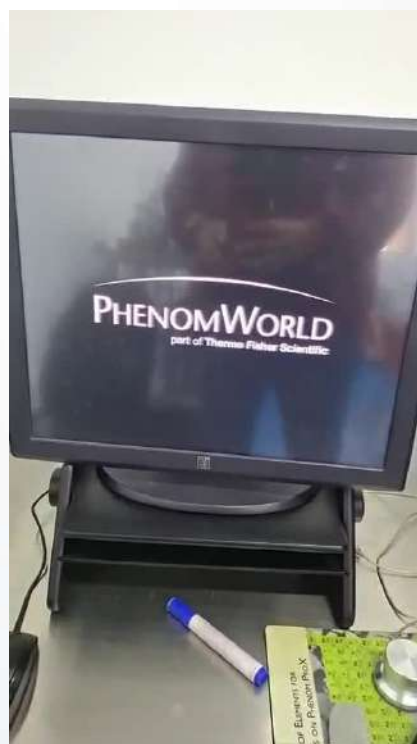
Se verificó el funcionamiento del sistema de vacío de doble etapa del equipo: bomba mecánica de desbaste (unidad roja ubicada en la base del equipo, conectada mediante tubería flexible, visible en las figuras 8, 12 y 14) y bomba turbomolecular integrada en el cuerpo del microscopio. Se ejecutó la secuencia de arranque completa del equipo desde el estado apagado, documentada en el registro de video, que muestra la pantalla de inicio de PhenomWorld (parte de Thermo Fisher Scientific), el proceso de inicialización del sistema operativo y el estado 'Instrument at Standby' durante el ciclo de bombeo.

Figura 15. Pantalla de inicio del SW PhenomWorld — confirmación de arranque durante la verificación operativa

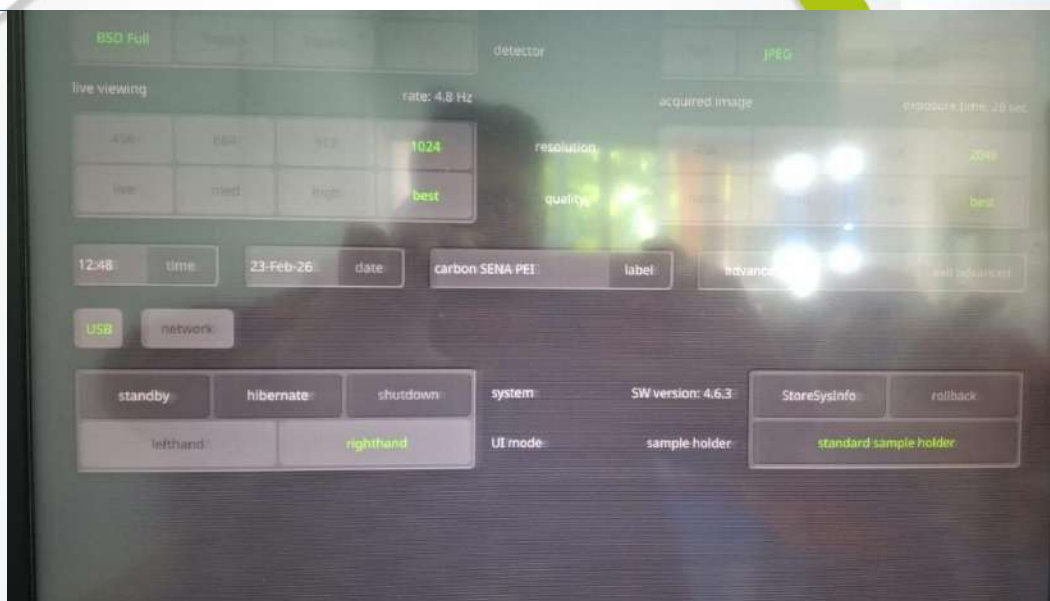
Se realizó la validación funcional del detector BSD en modo Full, verificando todos los parámetros de adquisición a través de la interfaz del sistema (SW 4.6.3). Como parte de esta validación se realizaron adquisiciones de imágenes de muestra —específicamente muestra de carbono de referencia (identificada en el sistema como 'carbon SENA PEI')— que permitieron confirmar la operatividad del detector en modo estándar y evidenciar las limitaciones en el modo nano descritas en la sección 3.

Figura 17. Interfaz SW 4.6.3 — parámetros verificados: BSD Full activo, 1024px/best, 4.8Hz, 26s exposición, 23-Feb-26, portamuestras estándar

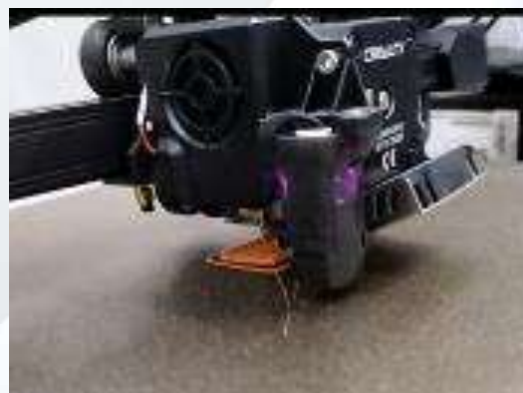
La impresora presenta fallas asociadas a la tarjeta lógica (mainboard), evidenciadas por bloqueos constantes de la pantalla táctil al navegar por los menús, problemas en la lectura de memorias, imposibilidad de conexión a red Wi-Fi y ausencia de opciones para actualización de firmware. Tras múltiples pruebas, la máquina se bloqueaba de forma recurrente, impidiendo su operación normal. Se realizó contacto con soporte técnico de Creality, quienes indicaron procedimientos que no pudieron ejecutarse debido a que las opciones no están disponibles en el menú del equipo, confirmando una falla en la tarjeta lógica.

Se logró poner la máquina en funcionamiento bajo control externo, evidenciando que la falla se origina en la tarjeta lógica.

Lubricación de ejes roscados eje Z

- ✓ Capacitación formal del personal operador.
- ✓ No dejar filamentos cargados en la máquina cuando no esté en uso.
- ✓ Almacenar filamentos en condiciones controladas de humedad para evitar daños al material y al sistema de extrusión.

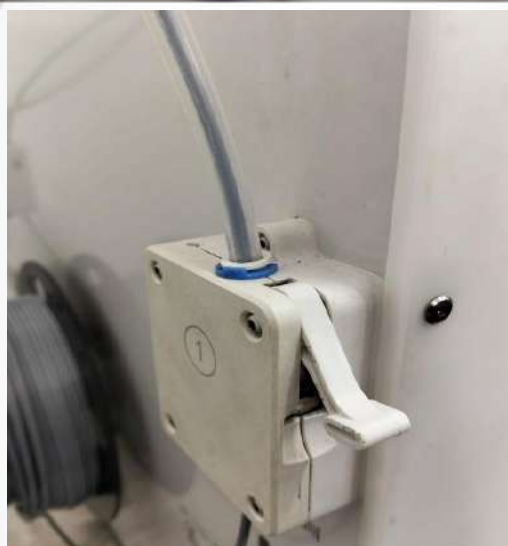
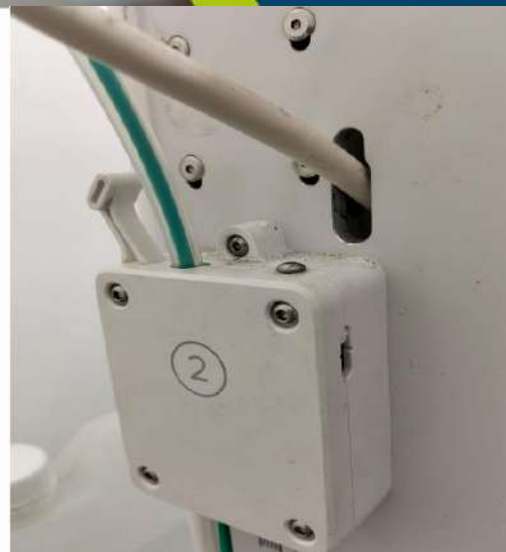
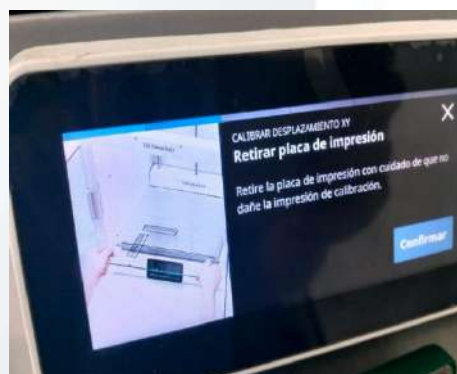
Se evidenció ausencia de los seguros neumáticos del cargador de filamento en la posición 2. Se encontraron los Print Core 1 y 2 mal instalados, presentando diferencias significativas en la altura de las boquillas respecto a la plataforma, lo que generaba una alerta en pantalla que impedía iniciar impresiones. Se informó además un daño grave previo en el extrusor, donde el filamento se fundió formando una masa sólida, motivo por el cual se reemplazaron los Print Core sin el procedimiento adecuado.

Posterior al mantenimiento y antes de la entrega oficial, el equipo fue manipulado por personal no capacitado, lo que provocó nuevamente fallas y una alerta más grave indicando posible desconexión de un cable del extrusor.

- ✓ Reemplazo completo del conjunto del extrusor.
- ✓ Restringir el uso del equipo a personal capacitado.
- ✓ Implementar capacitaciones formales y un protocolo de entrega oficial posterior al mantenimiento.

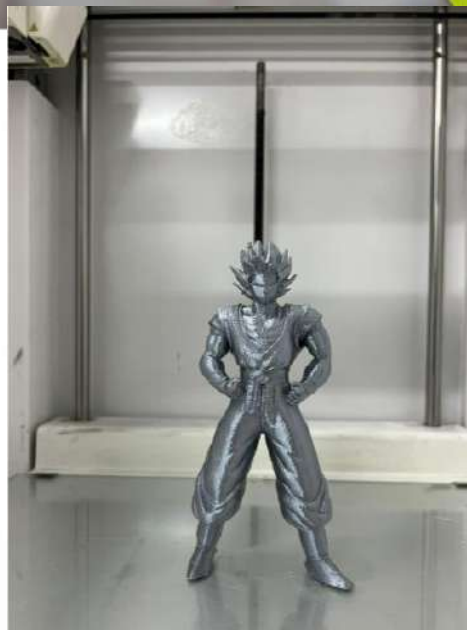
**IMPRESIÓN EXITOSA**
