**DEPARTAMENTO DEL CHOCO  
MUNICIPIO DE SIPI**

**ESTUDIO DE SUELOS PARA LA CONSTRUCCIÓN DE UNA  
EDIFICACIÓN PARA FORTALECIMIENTO DE LA CADENA  
PRODUCTIVA PARA GARANTIZAR LA DISPONIBILIDAD DE  
ALIMENTOS EN LA CANASTA FAMILIAR DE LAS COMUNIDADES DEL  
MUNICIPIO DE SIPÍ - CHOCÓ**

**INFORME GEOTÉCNICO  
Versión 1**

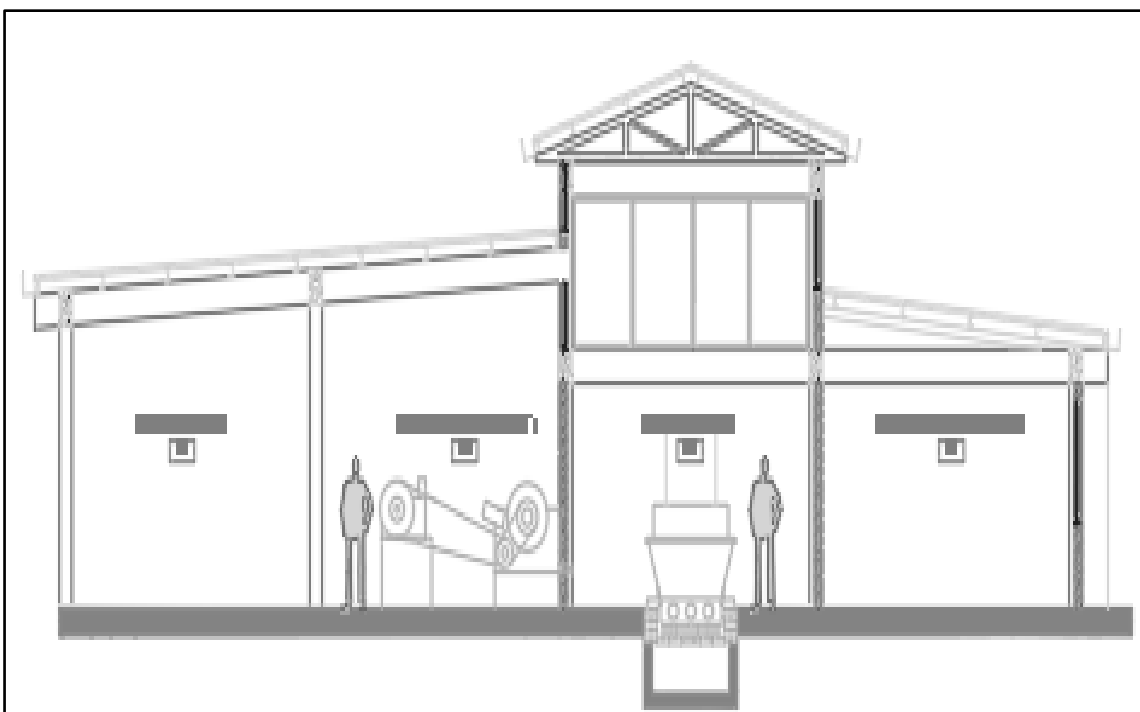
Figura 4. Vista corte estructura.
