# INFORME DE INTERVENTORÍA

**PROINGES SAS**

INFORME MENSUAL No.11 –  
CONTRATO DE INTERVENTORÍA  
DG-084-2025

**Medio Atrato, Chocó**

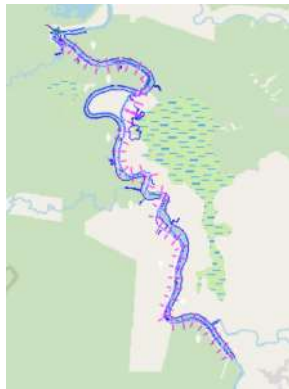
*Ilustración 1. Plano de Replanteo.*

Como resultado del análisis técnico realizado, se identificaron los sectores que presentan mayor firmeza y estabilidad del terreno, con el propósito de garantizar condiciones geotécnicas óptimas para la cimentación de postes y torres metálicas. Este análisis permitió la selección de ubicaciones estratégicas que aseguran la resistencia estructural, minimizan los riesgos de asentamientos diferenciales y

facilitan la ejecución segura y eficiente de las obras civiles asociadas, conforme a los criterios técnicos y normativos aplicables.

El trazado actualizado del proyecto inicia en la comunidad de Purdú, lugar donde se encuentra ubicado el punto de conexión del sistema eléctrico. A partir de este sector, la línea proyectada mantiene un recorrido paralelo a la red existente, la cual se extiende hacia las localidades de Las Mercedes y culmina en el caserío El Remanso – La Playa. En este contexto, el nuevo trazado propuesto continúa hasta llegar la comunidad de Curiquido, la cual se incorporó en los planos de replanteo pese a no estar contemplada en el alcance original. La segunda comunidad en el trasado de la línea es comunidad de Paina.

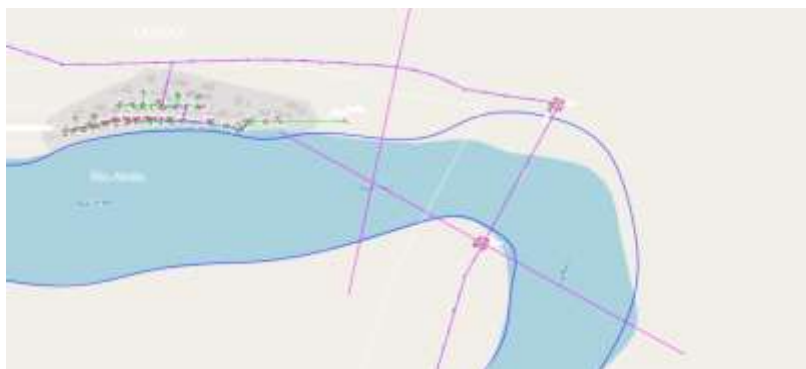
*Ilustración 2. Primer Cruce del Río Comunidad de Tangui.*

Antes del ingreso a la vereda Tangui, se definió el primer cruce del río Atrato, a la altura del apoyo No 183 con respecto al plano de replanteo. Este ajuste representa una mejora significativa frente al diseño original, dejando una distancia del cruce de la línea en 341 metros, ubicando las estructuras en zonas más elevadas y estables, lo que incrementa la seguridad estructural y operativa del sistema.

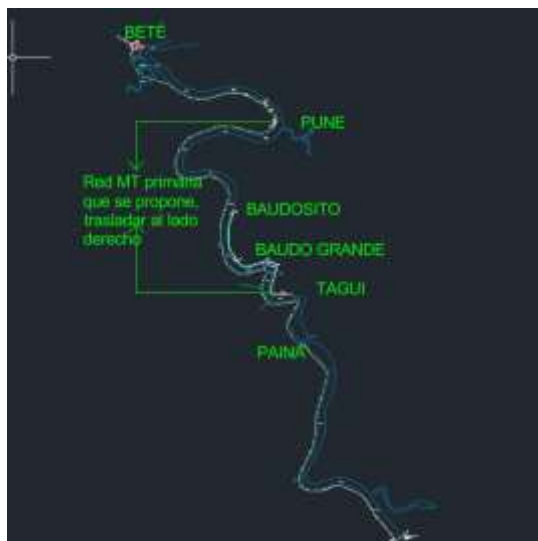
Ilustración 3. Plano Diseño Inicial.

El trazado continúa por el margen derecho del río Atrato, bordeando las veredas Baudó Grande y Baudosito, eliminando el tramo proyectado originalmente sobre el margen izquierdo (entre los apoyos No. 193 y 392). Este cambio permite reubicar la línea sobre terrenos más firmes y menos inundables, logrando mejor desempeño estructural y menor impacto ambiental.

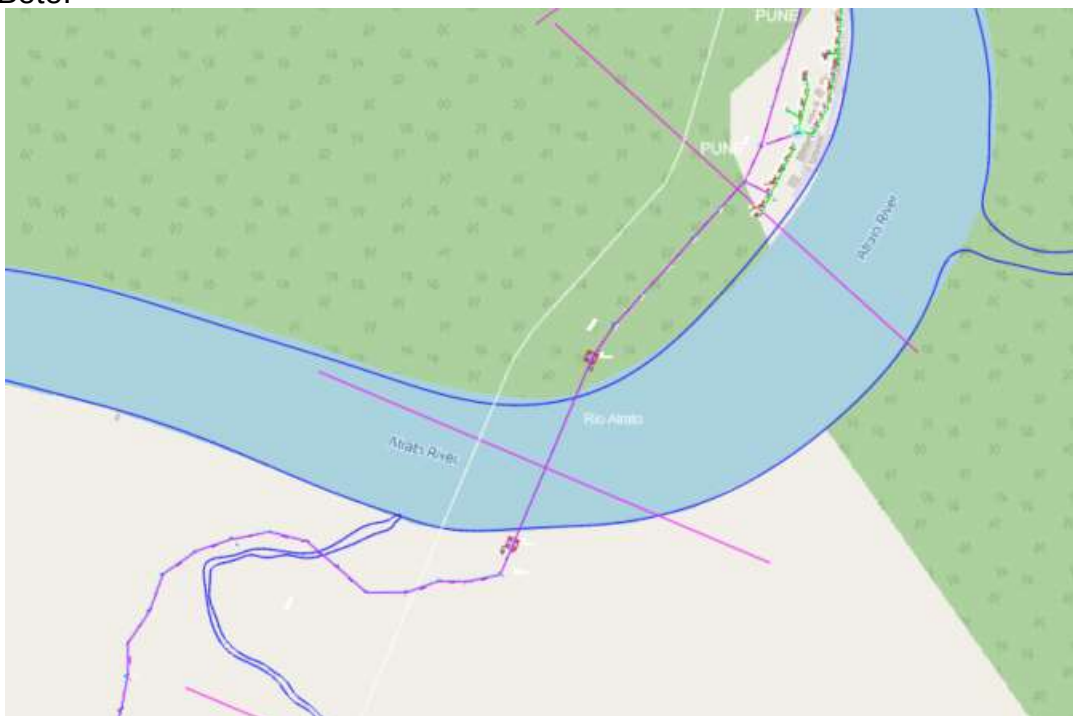
Ilustración 4. Segundo Cruce del Rio.

A partir del apoyo No. 309 según replanteo, se define el segundo cruce del río Atrato para conectar la comunidad de Pune, continuando hasta el punto final del proyecto en Beté.

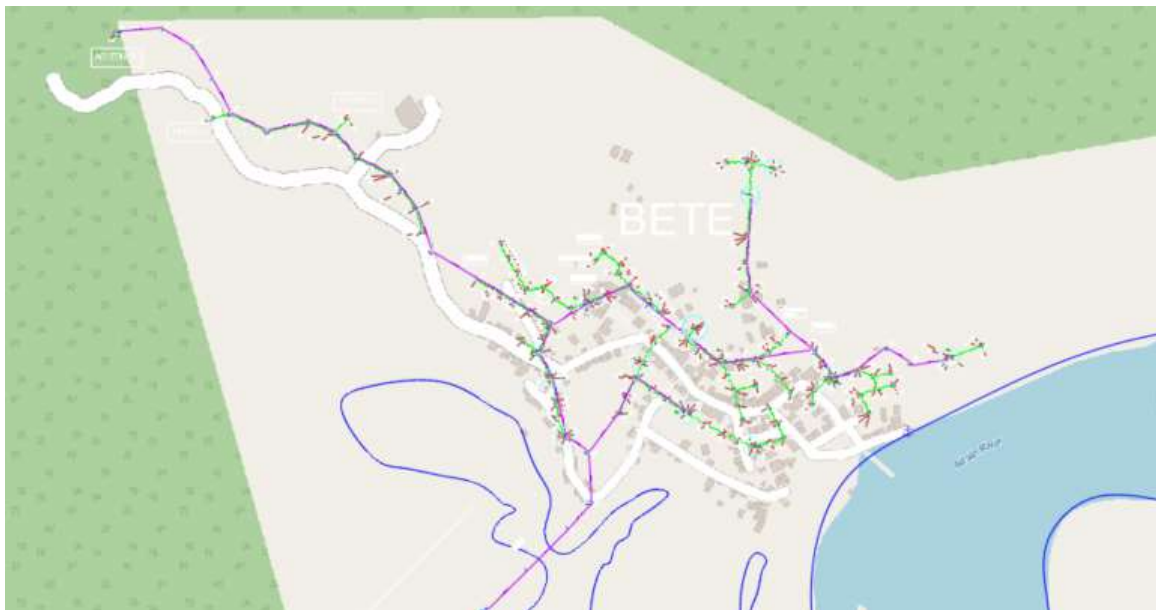
*Ilustración 5. Comunidad de Bete*

Siguiendo el trazado de la línea principal, esta culmina en el apoyo No. 418, de acuerdo con el replanteo ejecutado, cuyo punto final corresponde a la comunidad de Bete.

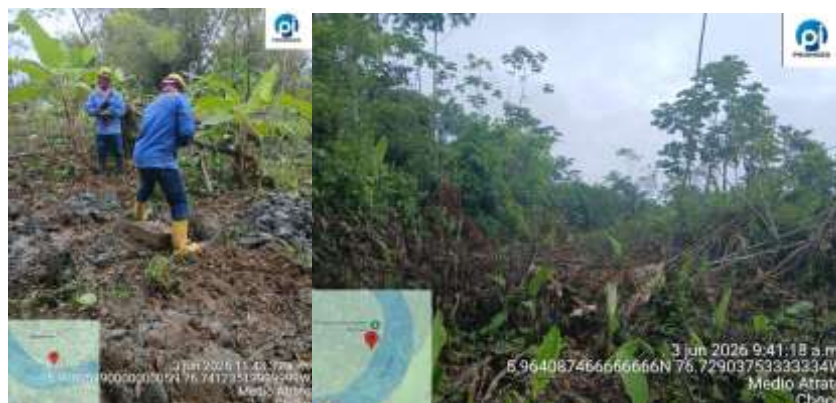
Ilustración 7. Trabajos de la zona.

No obstante, la Interventoría dejó constancia de que, con corte al 30 de junio de 2026, las actividades constructivas en campo no habían sido reiniciadas, debido al incumplimiento del Contratista en el pago de los aportes al Sistema General de Seguridad Social del personal vinculado al proyecto. Esta situación impidió el ingreso de las cuadrillas a obra, ocasionando la suspensión de las actividades programadas e incrementando el riesgo de incumplimiento contractual, con una desviación adicional estimada del 7,10% respecto de la programación vigente.

En cuanto a las actividades ejecutadas durante el período, se verificó la realización de trabajos de vestida y armado de media tensión, instalación y cimentación de templetes de media tensión, así como labores de rocería, las cuales tuvieron lugar

entre el 1 y el 12 de junio de 2026. Durante la semana comprendida entre el 14 y el 30 de junio, el Contratista no ejecutó ninguna labor en campo como consecuencia directa del no pago de la seguridad social de su personal.

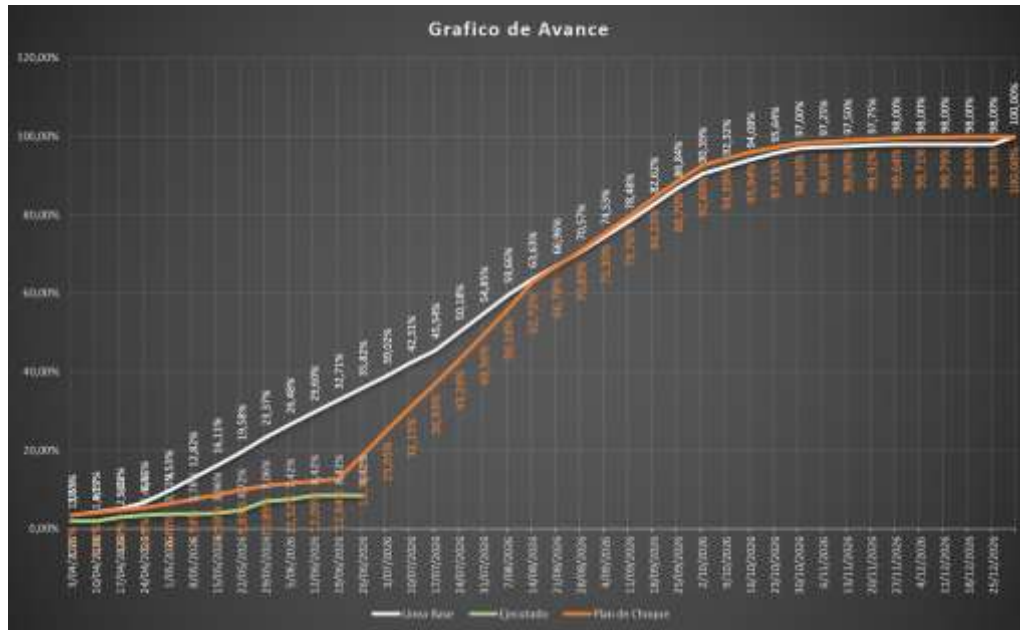
Ilustración 8. Curva S.

Como resultado del seguimiento efectuado mediante visitas de campo y reuniones técnicas, la Interventoría estableció que la principal restricción para incrementar el ritmo de ejecución no corresponde a la disponibilidad de materiales en sitio, sino a la insuficiente capacidad operativa del Contratista, derivada de la limitada conformación de cuadrillas de trabajo.

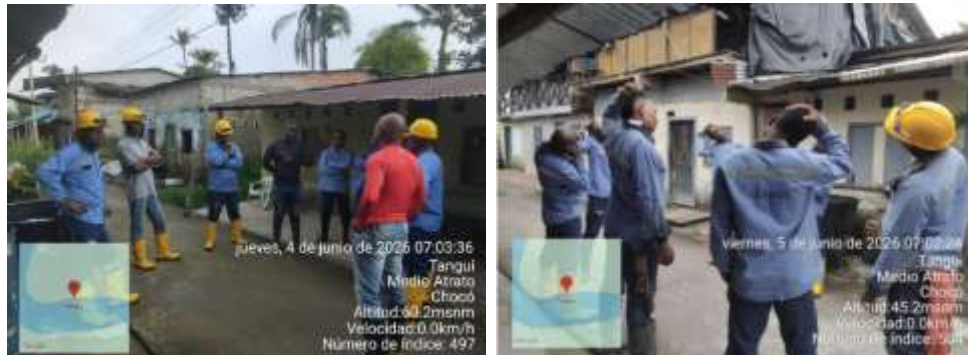
Ilustración 14. Charla de Seguridad y Pausas Activas Tangui.

En el informe mensual presentado no se evidencian los soportes documentales que permitan verificar la ejecución de las charlas de seguridad, capacitaciones y pausas activas desarrolladas durante el mes de junio. Como único respaldo, el Contratista anexó un registro fotográfico, el cual resulta insuficiente para acreditar la realización de dichas actividades, al no incluir listados de asistencia, temáticas abordadas, fechas de ejecución ni demás evidencias que permitan validar su cumplimiento.
