## INFORME TÉCNICO

### MONITOREO INICIAL DE LA MINERÍA DE MATERIAL DE ARRASTRE EN EL PUTUMAYO

**SALA DE MONITOREO  
VICEMINISTERIO DE MINAS**

Mocoa, Junio de 2026

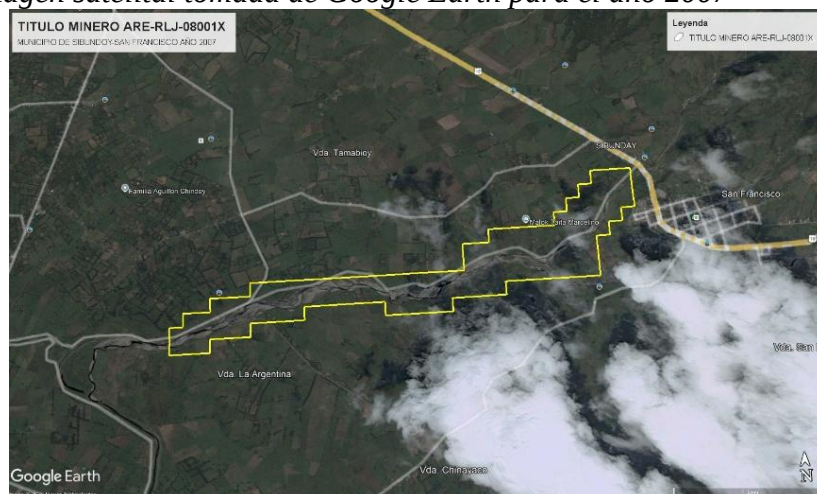
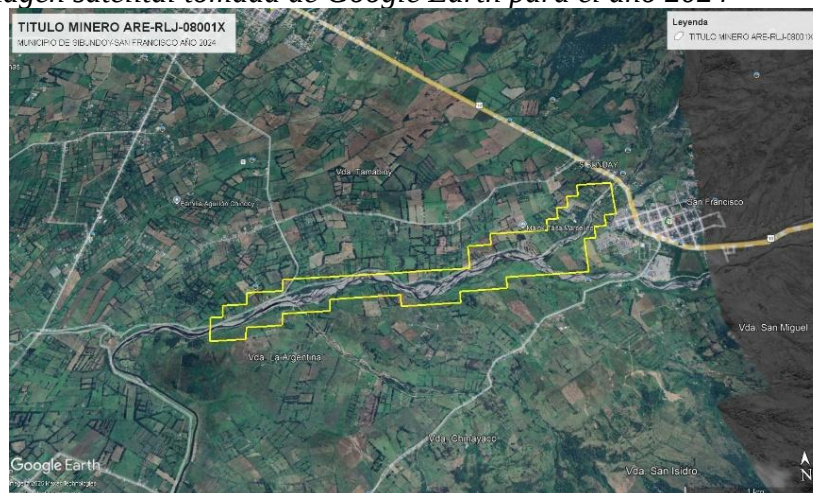
**Figura 27** Imagen satelital tomada de Google Earth para el año 2007

**Figura 28** Imagen satelital tomada de Google Earth para el año 2012

**Figura 29** Imagen satelital tomada de Google Earth para el año 2024

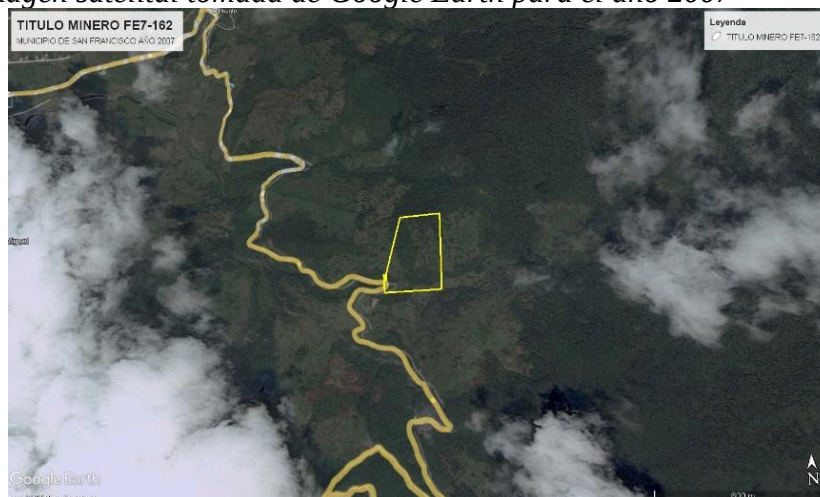
**Figura 31** Imagen satelital tomada de Google Earth para el año 2007

Las elevadas pendientes presentes en el área favorecen la ocurrencia de fenómenos de inestabilidad, especialmente cuando las actividades extractivas modifican la geometría natural del terreno. La remoción inadecuada de la cobertura vegetal, la generación de taludes con inclinaciones excesivas o la ausencia de sistemas adecuados de drenaje pueden incrementar la susceptibilidad a procesos de erosión superficial, desprendimiento de bloques, reptación de suelos y movimientos en masa de pequeña y mediana magnitud. (Ver figura 31 y figura 32).

Durante las labores de explotación es fundamental implementar un diseño técnico de bancos y taludes que garantice la estabilidad geotécnica del macizo, así como sistemas de manejo de aguas de escorrentía que reduzcan la infiltración y la concentración de flujos superficiales. Estas medidas permiten minimizar la pérdida de material por erosión y disminuir el riesgo de deslizamientos que puedan afectar tanto la operación minera como las áreas circundantes.

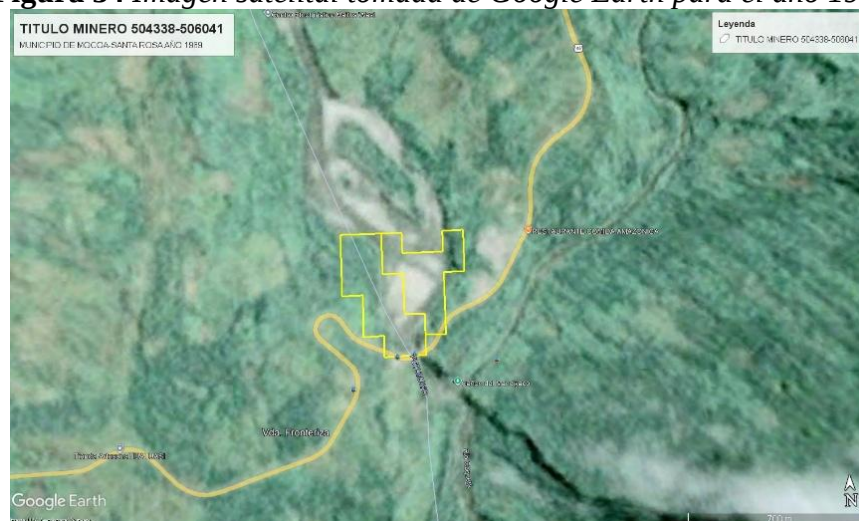
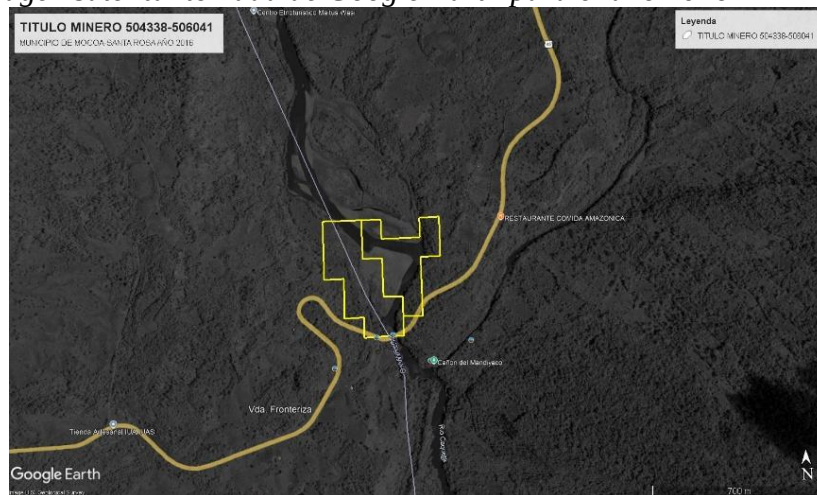
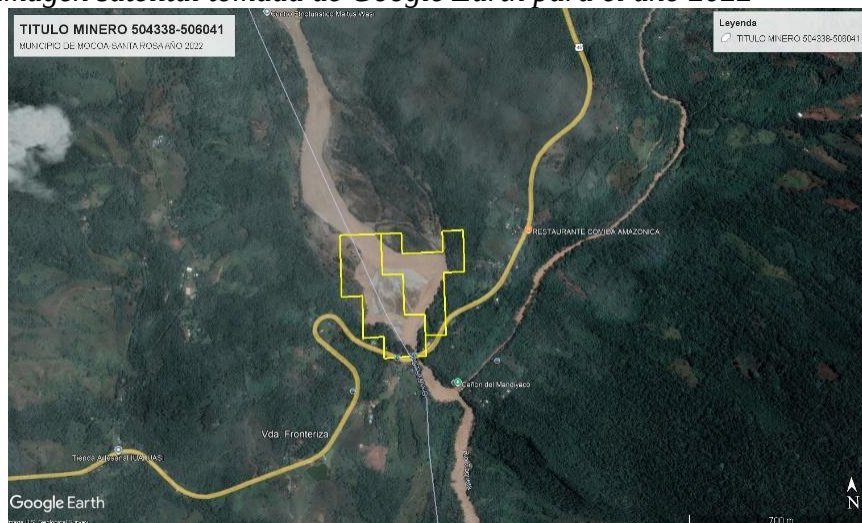
Algunas de estas superficies han experimentado procesos de estabilización y revegetalización natural, permitiendo actualmente el establecimiento de cultivos de pancoger, principalmente plátano, yuca y especies frutales. La presencia de cobertura vegetal contribuye a la estabilización superficial de los depósitos, aunque estas áreas continúan sujetas a inundaciones periódicas y modificaciones por eventos de crecienta extraordinaria.

Desde el punto de vista geológico, en el área de estudio afloran las unidades E2E3pes, Q2al y Qt2. La unidad E2E3pes corresponde a rocas sedimentarias de edad Paleógeno superior, constituidas principalmente por areniscas, limolitas y niveles conglomeráticos que representan antiguos ambientes de depositación continental. Estas litologías constituyen parte del basamento geológico local y actúan como fuente potencial de sedimentos para los depósitos más recientes.

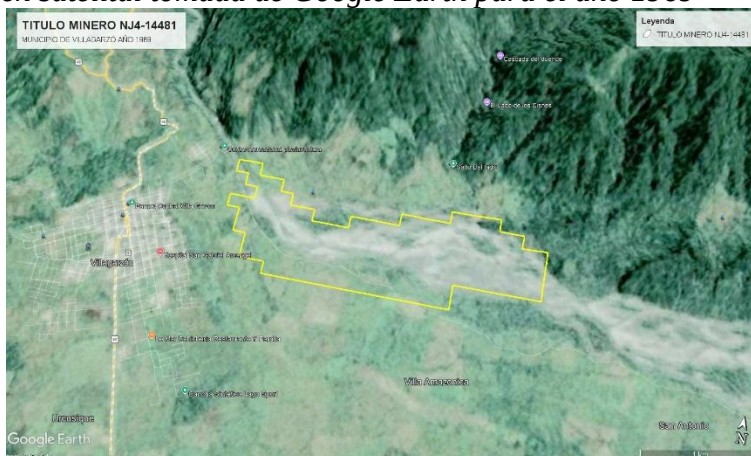
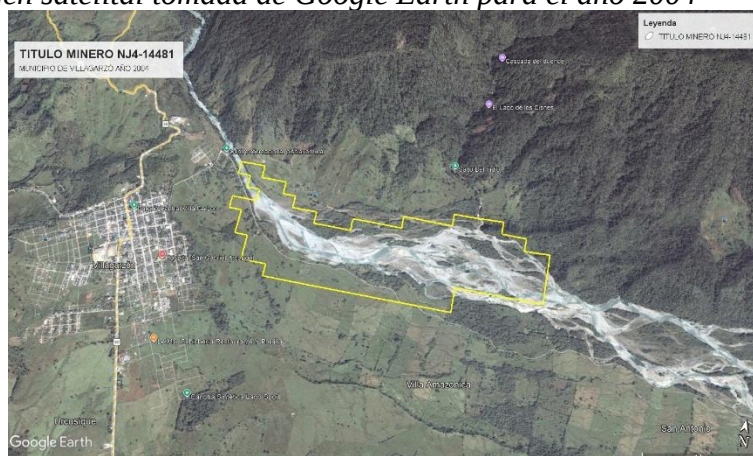
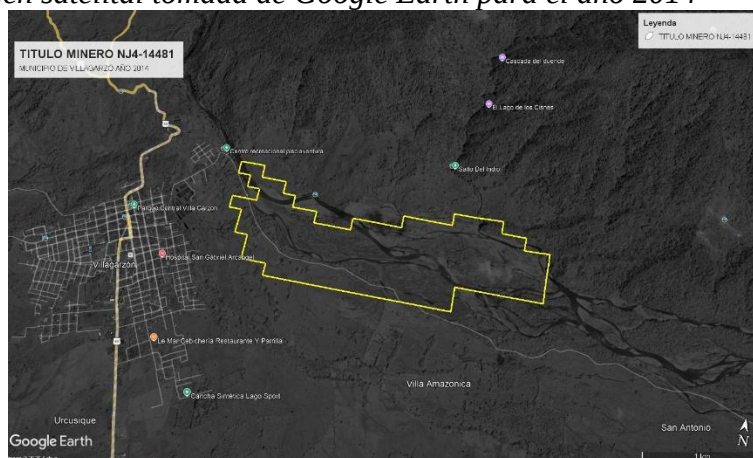
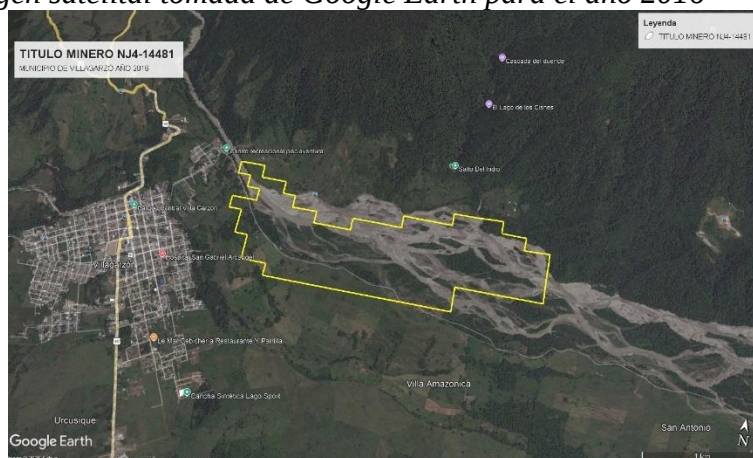
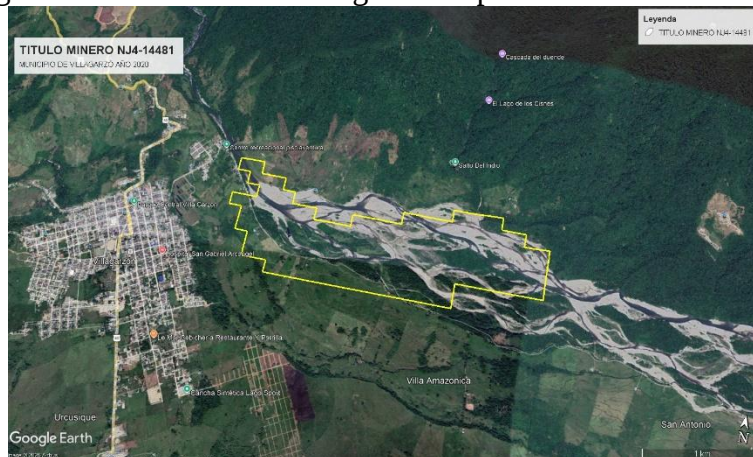
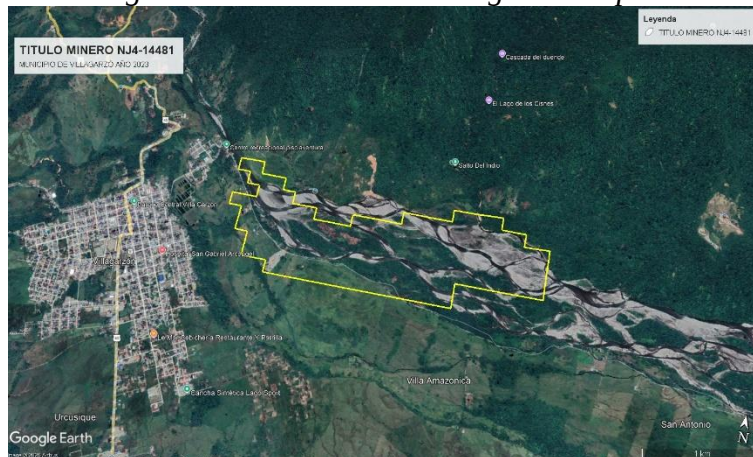
(trenzada), caracterizada por la división del cauce en múltiples brazos entrelazados que generan islotes de arena y parches de vegetación. Aunque la configuración anastomosada es persistente en las series temporales, los trazados de los brazos muestran alta variabilidad estacional e interanual: se observan formación, fusión y pérdida de barras e islotes, episodios de avulsión local y variaciones en la extensión de la llanura aluvial según la estación (mayor dispersión durante épocas húmedas y exposición de planchones en épocas secas).

Geológicamente, los materiales explotables (arenas, gravas y recebo) provienen de la interacción entre afloramientos consolidados y depósitos cuaternarios. Las unidades K1K2cb y TJs1al actúan como fuentes de clastos resistentes (gravas y cantos) mediante meteorización y desprendimiento; la unidad E2E3pei aporta fracciones más arenosas y materiales de menor cohesión; los depósitos Q2al constituyen el reservorio aluvial/coluvial donde se concentran recebo y mezclas explotables. La comparación multitemporal muestra que la granulometría de las barras varía en el tiempo: tras episodios de alta energía aumenta

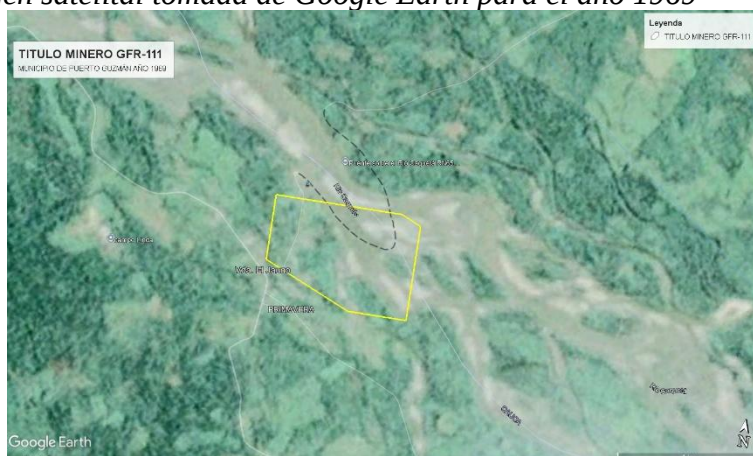
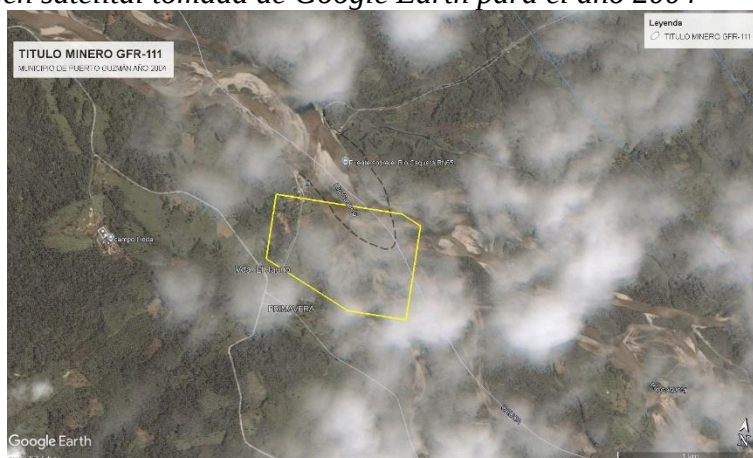
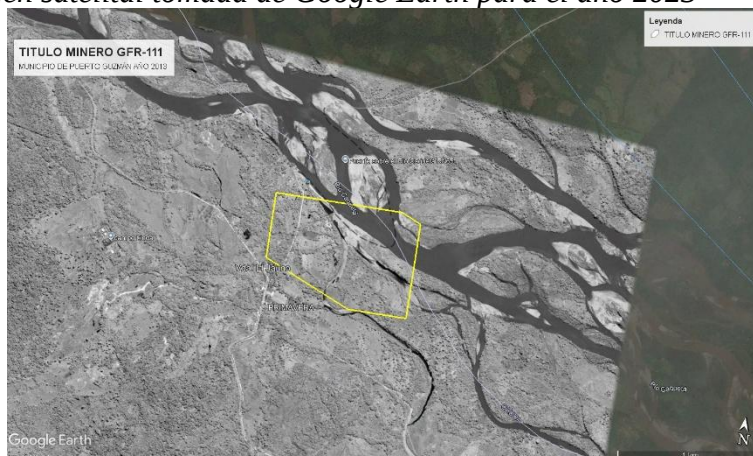
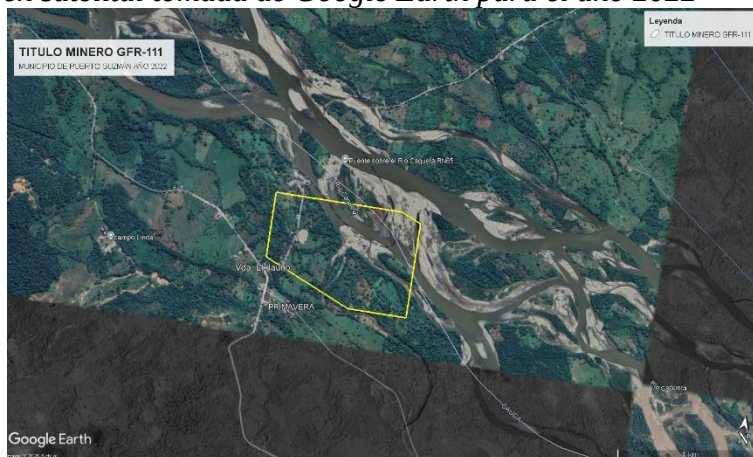
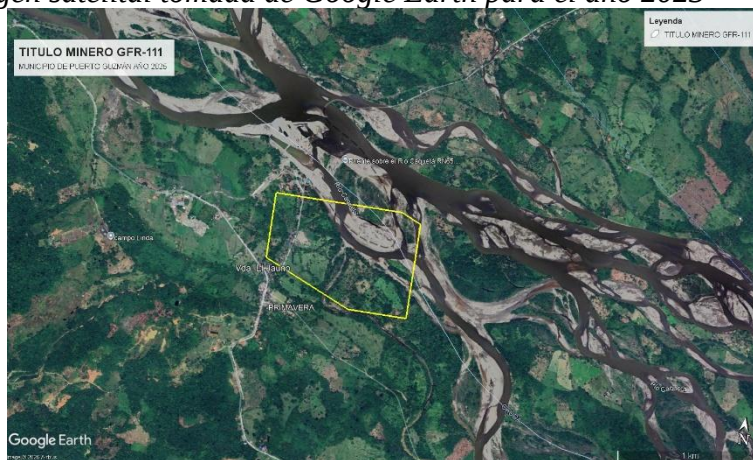
A partir de imágenes multitemporales y verificación de campo, el tramo asociado al título minero en Puerto Guzmán presenta una morfología fluvial anastomosada (trenzada). El cauce se divide en múltiples brazos entrelazados que generan islotes y barreras aluviales; muchas de estas barras se forman y reconfiguran tras crecientes súbitas, mientras que algunas barras más antiguas exhiben cobertura vegetal y relativo grado de estabilización. El cauce activo divaga sobre un lecho amplio, alternando ocupación de distintos brazos en función de la energía del flujo y de eventos extremos (avulsiones y migración lateral local).

Geológicamente, los materiales superficiales explotables (arenas, gravas y recebo) proceden principalmente de los depósitos cuaternarios Qt2 y Q2al, que funcionan como reservorio inmediato y son retrabajados por la dinámica fluvial. Las secuencias multitemporales evidencian variaciones temporales en la granulometría: tras episodios de alta energía se observan mantos recientes con mayor proporción de gravas y cantos; en periodos de baja energía predominan arenas y recebo fino. Asimismo, las imágenes sugieren correlación temporal entre remociones en laderas aguas arriba y la aparición de mantos de grava en la llanura, lo que confirma un balance sedimentario dinámico y dependiente de la ocurrencia de avenidas.

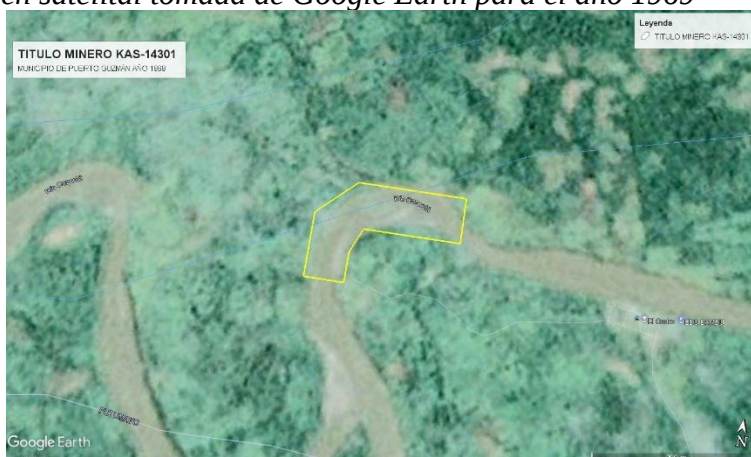
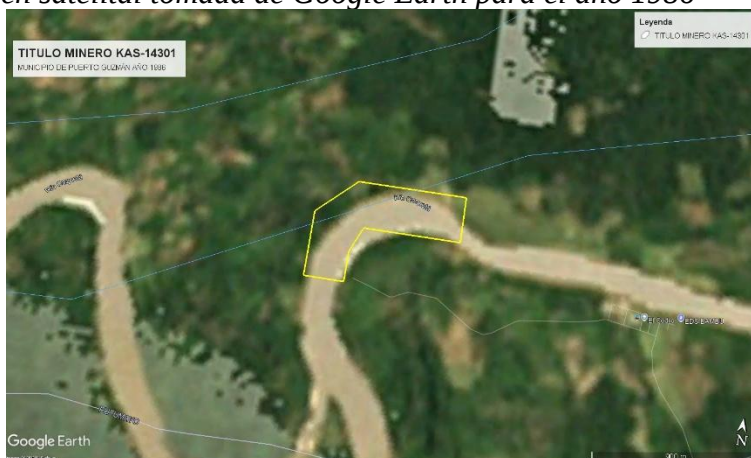
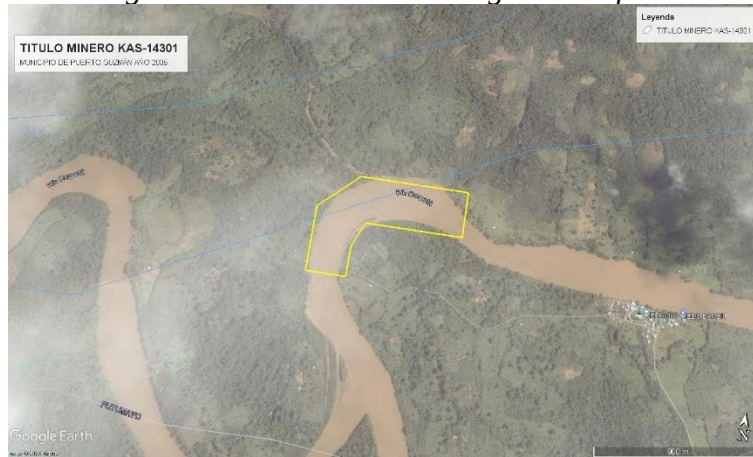
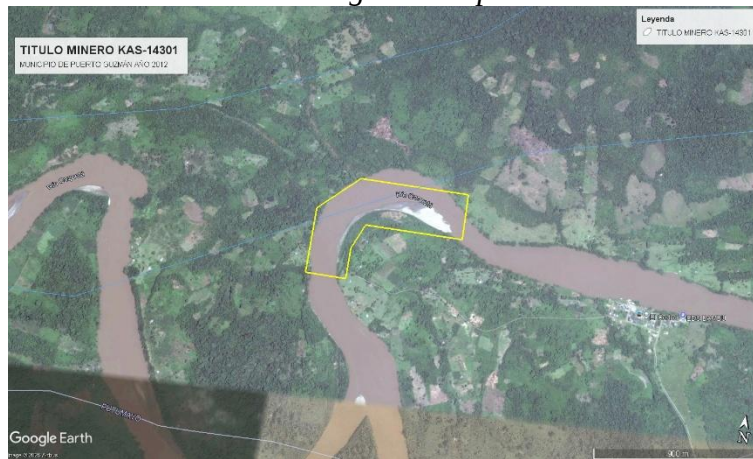
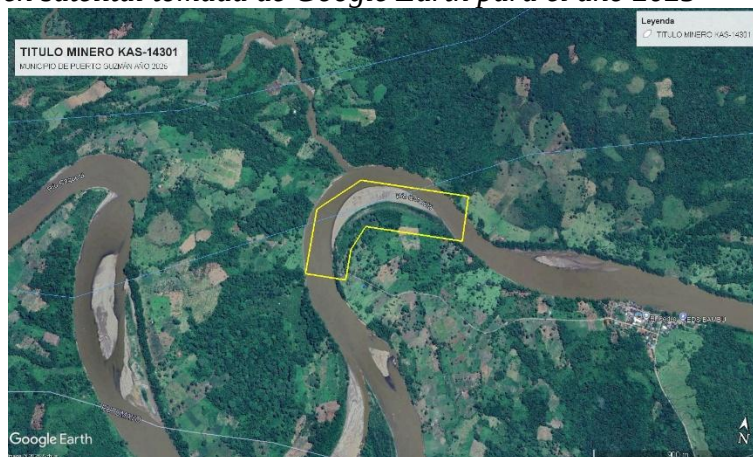
El análisis multitemporal de imágenes satelitales indica que el cauce activo en el área de interés presenta una morfología claramente meándrica. El río describe curvas amplias y pronunciadas que se transforman en el tiempo por procesos continuos de erosión en los tramos externos de las curvas y de acumulación en los tramos internos. La llanura asociada muestra barras, bancos de arena, taludes de corte y láminas de recebo cuya geometría y extensión varían estacionalmente es decir que durante crecidas el río ocupa mayor parte de la llanura inundable y se observan acreciones y nuevas barras; en períodos secos se concentran los flujos en brazos preferentes y emergen islotes expuestos.

Geológicamente, la llanura está dominada por depósitos cuaternarios Q2al, que constituyen el principal reservorio de arenas, gravas, cantos y recebo explotables. Los sedimentos de Q2al presentan una forma heterogénea (lentes de grava, bancos arenosos y capas finas de limo) resultado de episodios previos de transporte fluvial y retrabajo. La dinámica meándrica remueve material de la llanura por erosión lateral en taludes externos y concentra sedimento por decantación en los tramos internos de las curvas, condicionando la distribución espacial y temporal de la granulometría es decir que tras avenidas aumenta la proporción de gravas y cantos en las barras recién formadas; en fases de baja energía **predominan arenas y recebo fino.**

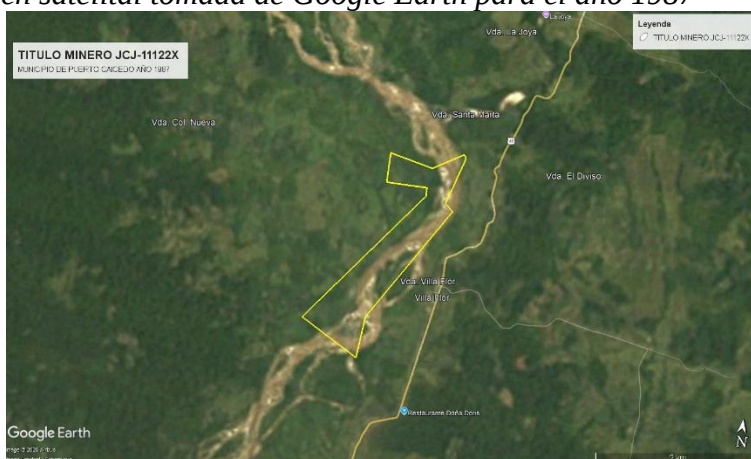
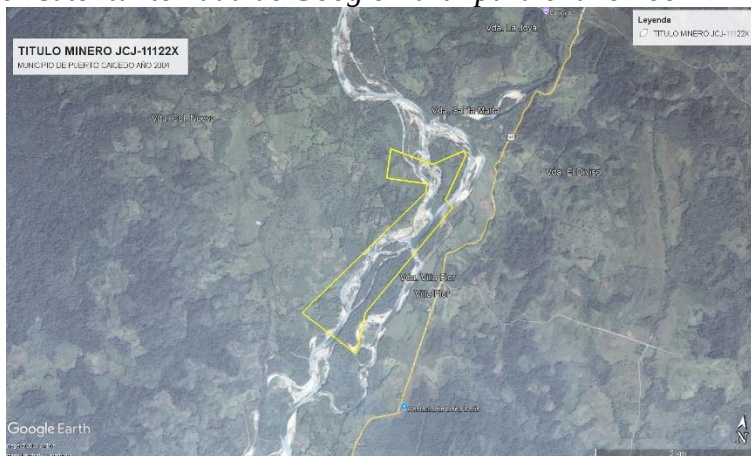
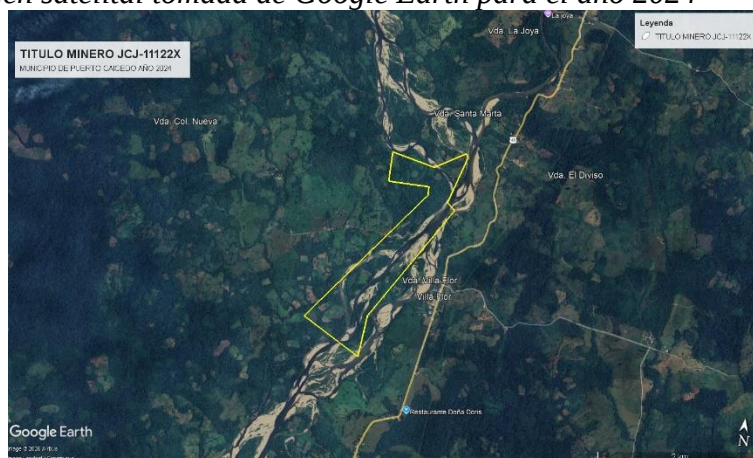
El análisis multitemporal de ortofotos e imágenes satelitales indica que el tramo en estudio presenta morfología de cauce anastomosado (trenzado) desarrollado sobre una llanura de valle amplia. El río se divide en múltiples brazos entrelazados que generan barras e islotes; en varias áreas se identifican barras antiguas con cobertura vegetal, mientras que otras permanecen activas y reconfigurables tras eventos de alta energía. Las series temporales muestran variabilidad estacional e interanual en la posición de los brazos, crecimiento y desaparición de islotes y episodios puntuales de avulsión o cambio brusco de curso.

Desde el punto de vista geológico, los materiales superficiales y explotables proceden principalmente de las unidades Q2al y Qt2 (depósitos cuaternarios aluviales y aluvio-coluviales) y de la unidad E3N1or, que aporta materiales más antiguos y de distinta litología que pueden influir en la granulometría y resistencia de los clastos. Q2al y Qt2 constituyen el reservorio inmediato de arenas, gravas y recebo retrabajados por la dinámica fluvial; E3N1or aporta material de fuente más consolidada cuyo suministro ocurre por meteorización y aportes puntuales desde la cuenca alta.

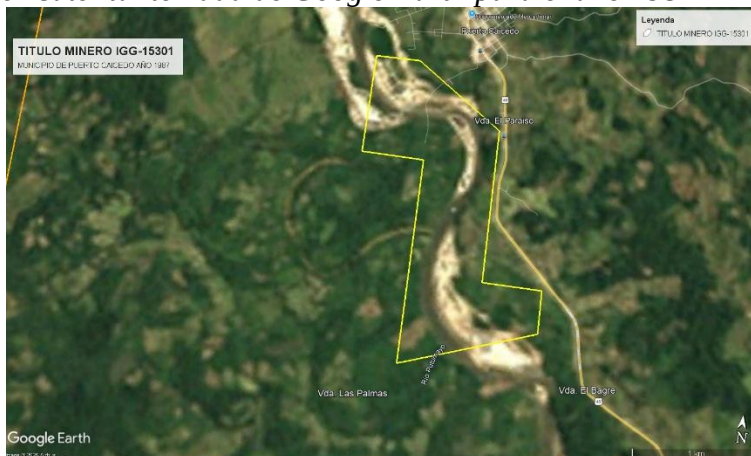
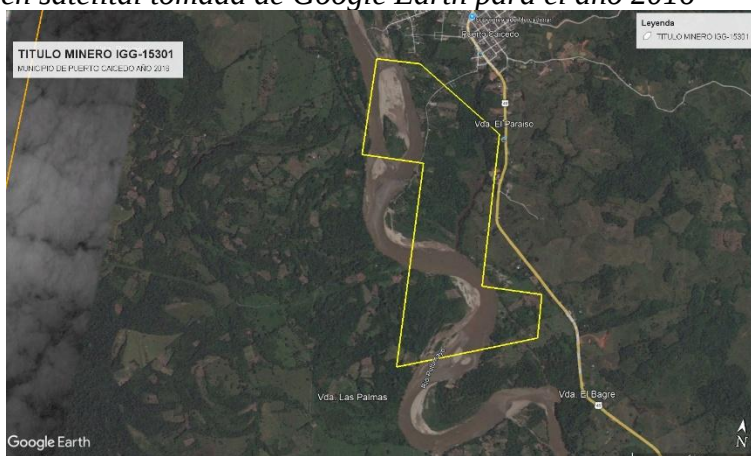
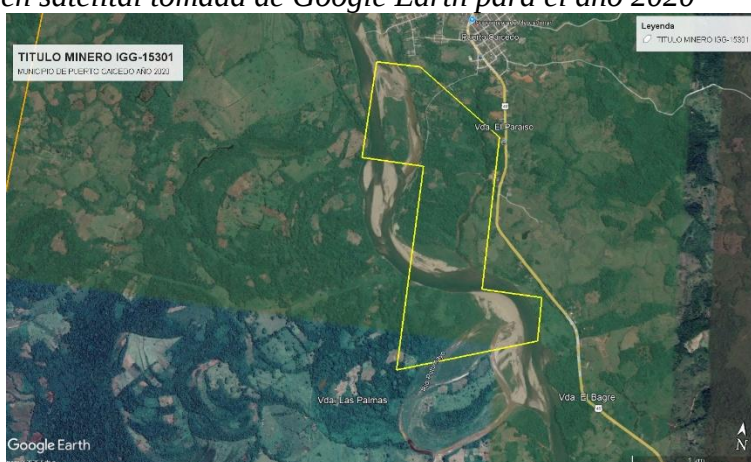
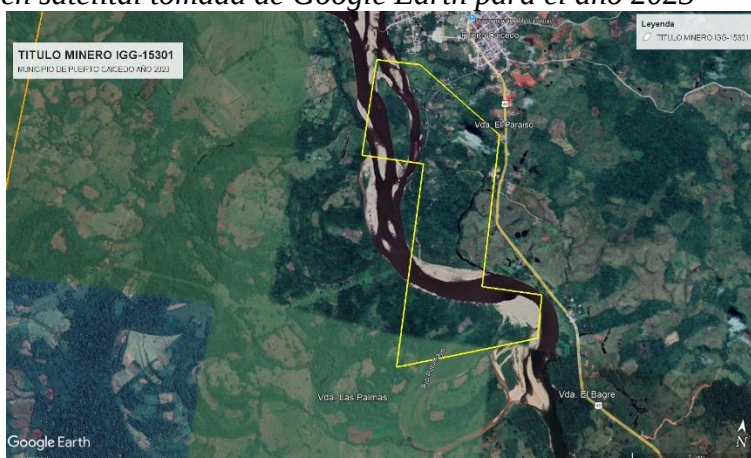
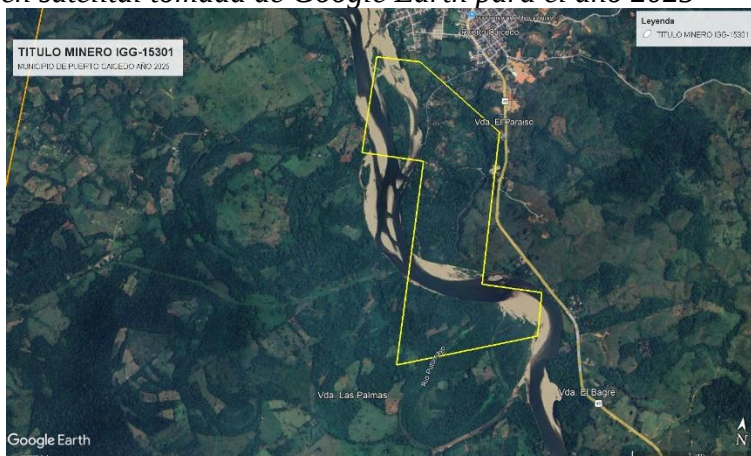
curvas suaves y serpenteos que no llegan a configurar meandros cerrados, mientras que en otros se observan barras e islotes parcialmente estabilizados por vegetación. Las series temporales muestran variabilidad estacional e interanual en la posición de los brazos, la formación y fusión de barras y episodios de reconfiguración asociados a crecidas.

Geológicamente, los sedimentos superficiales y los materiales explotables del sector están relacionados principalmente con las unidades E3N1or (materiales más consolidados y de fuente continental) y Q2al (depósitos cuaternarios aluviales/coluvio-aluviales). Q2al constituye el reservorio inmediato de arenas, gravas y recebo retrabajados por la dinámica fluvial, mientras que E3N1or aporta fracciones más resistentes mediante procesos de meteorización y transporte intermitente. Esta combinación genera heterogeneidad granulométrica espacial y temporal: tras eventos de alta energía tienden a aflorar mantos más gruesos (grava/canto) y en periodos de baja energía predominan arenas y recebo fino.

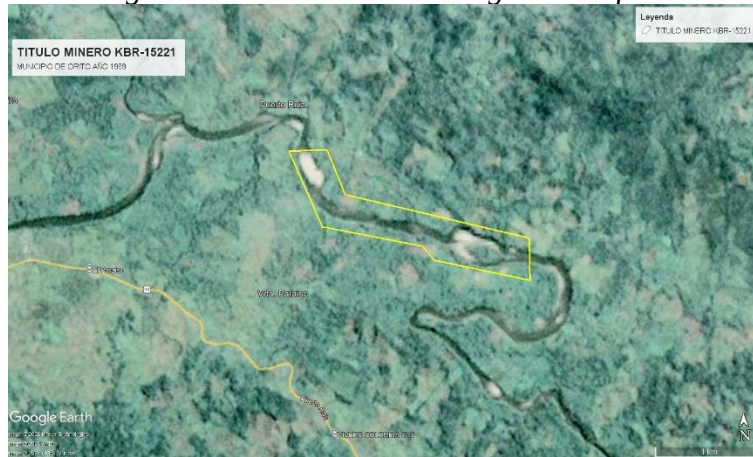
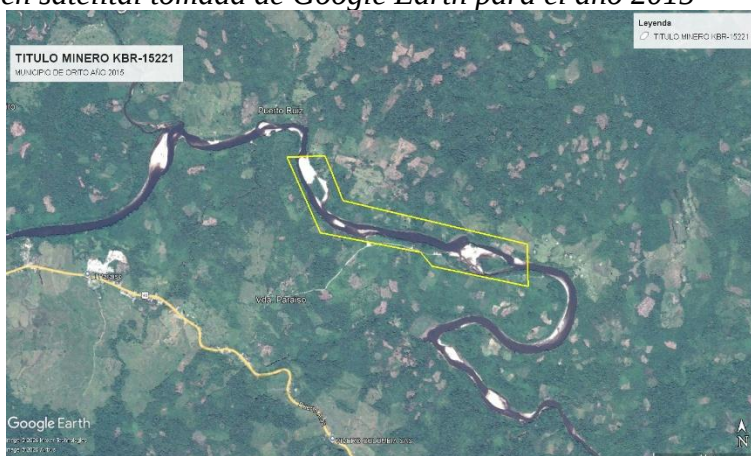
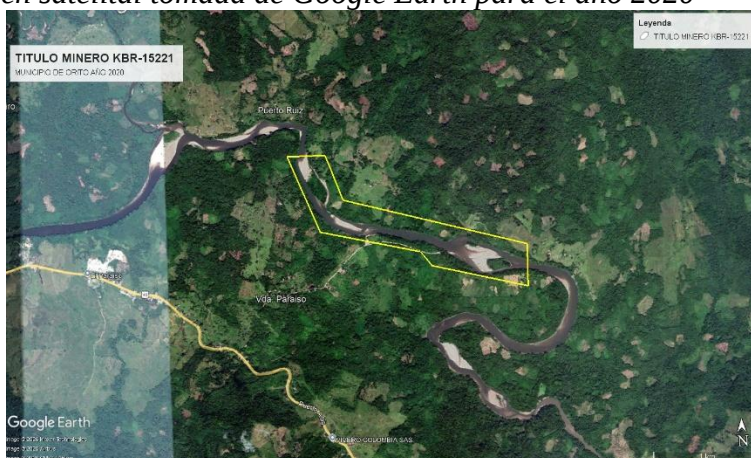
A partir de imágenes multitemporales del río Orito, en el municipio de Orito (Putumayo), se aprecia que el cauce activo exhibe una morfología netamente meándrica: curvas pronunciadas y un trazado serpenteante. Este patrón responde al proceso fluvial típico de meandrado, en el cual la corriente erosiona la orilla externa de cada curva y deposita sedimento en la orilla interna, provocando migración lateral del cauce a lo largo del tiempo. En las series de imágenes se observan desplazamientos del cauce y la ocupación parcial de antiguos lechos, lo que indica dinámicas de avulsión y recolonización de tramos abandonados durante episodios de variación hidrológica y sedimentos transportados.

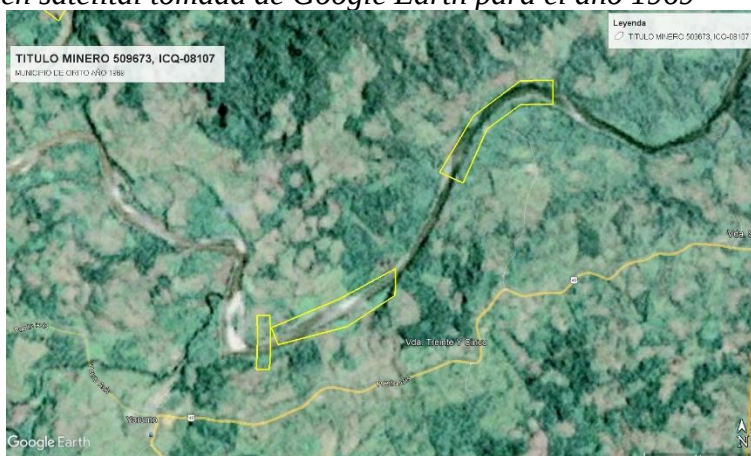
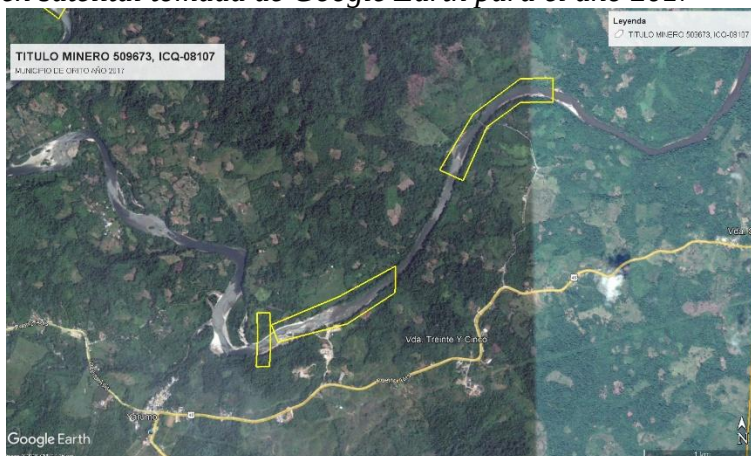
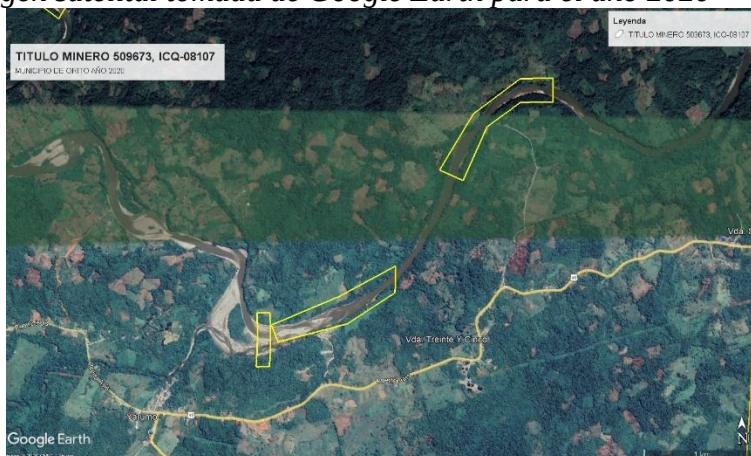
En este sector el río Orto presenta una morfología meándrica claramente observable en imágenes multitemporales, con curvas pronunciadas, migración lateral activa y formación de barras e islas arenosas en los tramos de menor pendiente. En las áreas de interés se registran barras activas que concentran sedimentos de diversa granulometría (gravas, arenas y recebo) y márgenes con cobertura vegetal dispersa que contribuye a la estabilización local de depósitos, aunque permite la dinámica fluvial durante episodios de crecida.

Geológicamente, los depósitos aluviales y las terrazas del valle se asocian a las unidades cartográficas Qt2 (depósitos cuaternarios aluviales y de terraza) y E2Nor (unidades precedentes que aportan material fuente); la litología y grado de meteorización de estas formaciones controlan la disponibilidad, composición y granulometría de las arenas y gravas explotables, así como la sensibilidad del cauce a la erosión lateral y a la reocupación de lechos antiguos.

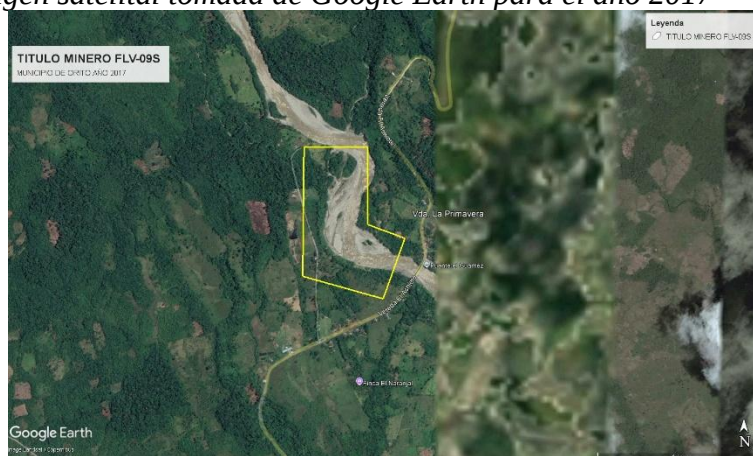
**Figura 102** Imagen satelital tomada de Google Earth para el año 2017

Según el análisis multitemporal de imágenes, el cauce activo del río en este sector presenta un patrón sinuoso a meándrico, con curvas bien definidas, amplia actividad de migración lateral y una elevada tasa de sedimentación que favorece la formación y mantención de barras e islas fluviales. La cobertura vegetal es dispersa en márgenes y sobre algunas barras, lo que aporta estabilización parcial de depósitos pero no impide la dinámica de reacomodo sedimentario durante crecidas.

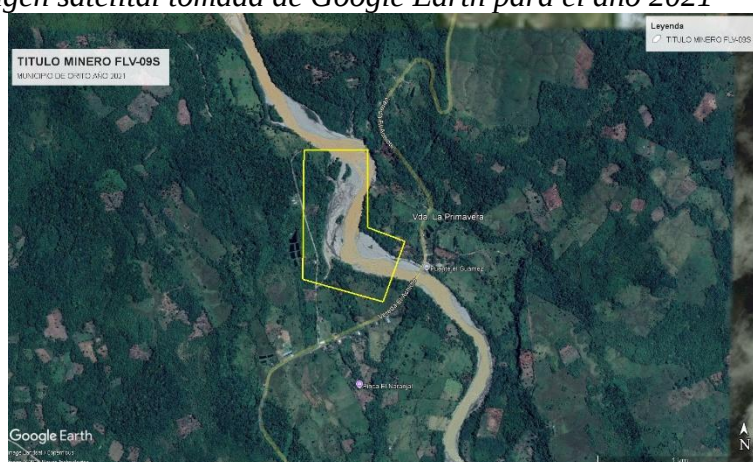
**Figura 104** Imagen satelital tomada de Google Earth para el año 2020

Desde el punto de vista geológico y geomorfológico con base en la plancha 466 los sedimentos explotables se originan y se concentran por la interacción de varias unidades n2n4ob, unidades más consolidadas de edad neógena cuya meteorización y desgaste suministran clastos angulosos y material grueso que, tras transporte fluvial, contribuyen a las fracciones de grava del cauce. Q1t2g, depósitos cuaternarios de terrazas y abanicos asociados a fases fluviales recientes; actúan como reservorios de arenas y gravas retransportables y definen niveles de terraza que registran episodios previos de alojamiento sedimentario. Q1ah, depósitos aluviales holocenos más recientes (planicie de inundación), ricos en material fino y mediogruoso, responsables de la elevada tasa de sedimentación observada en las imágenes multitemporales.

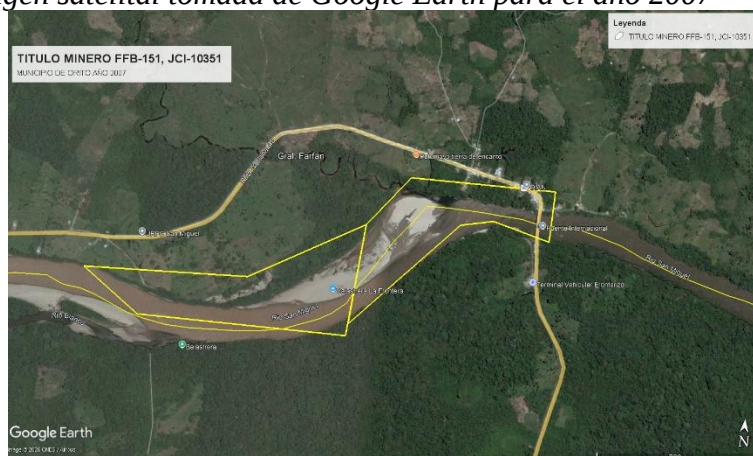
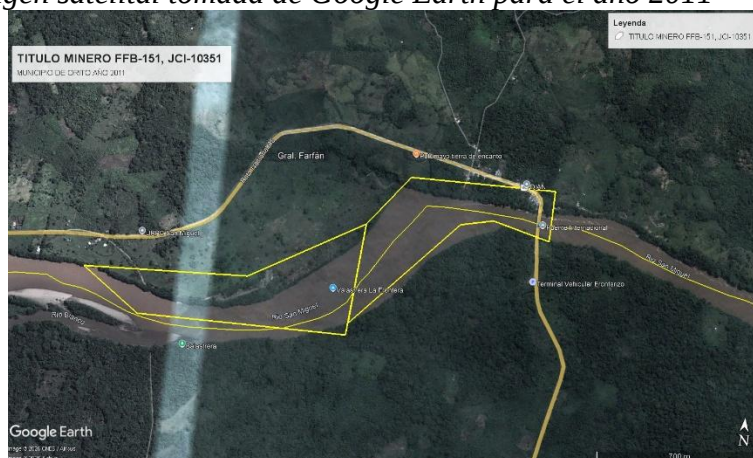
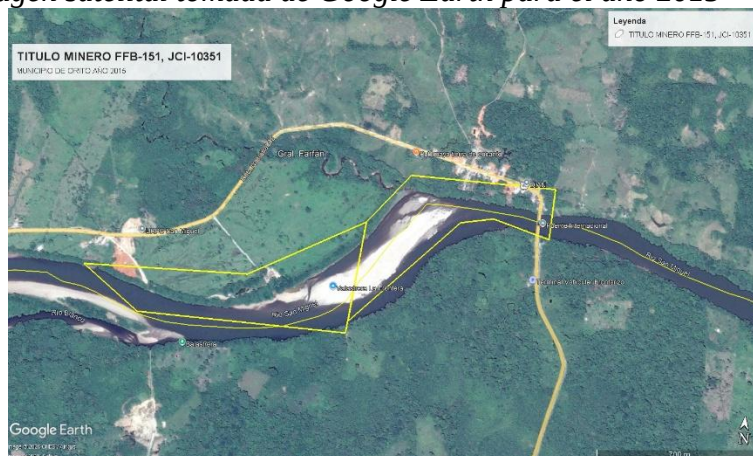
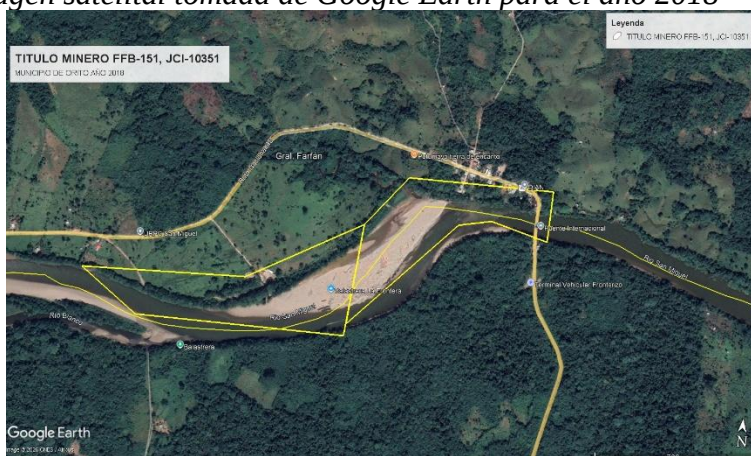
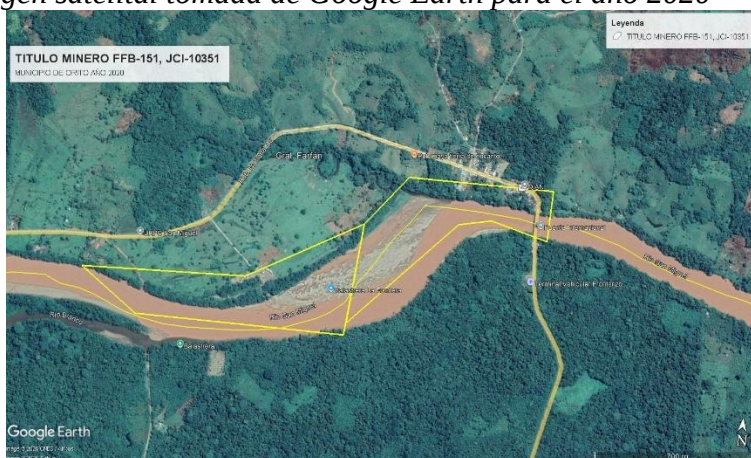
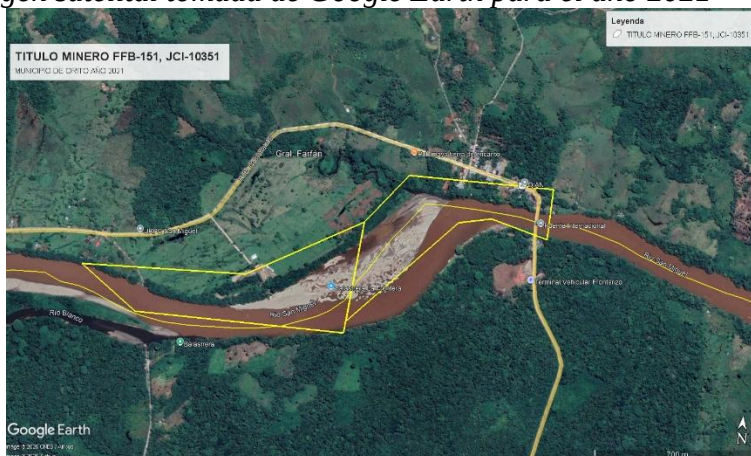
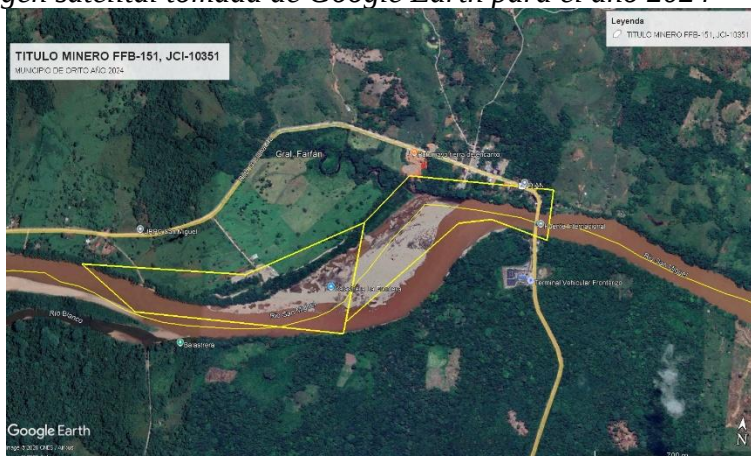
El análisis multitemporal de imágenes revela que el cauce en las áreas de interés presenta un patrón sinuoso con curvas suaves a lo largo de su recorrido, elevada recarga sedimentaria y la formación de una extensa barrera de sedimentos compuesta por barras e islas; la ribera muestra cobertura vegetal densa que contribuye a la estabilización de márgenes y a la retención de finos en la planicie de inundación.

los materiales provienen principalmente de las unidades Q2alb (abanicos y depósitos aluviales cuaternarios recientes, ricos en mezclas de arenas y limos), Q2al (terrazas y aluviones cuaternarios que actúan como reservorios de arenas feldespáticas y gravas) y Q1c (depósitos holocenos de planicie de inundación, responsables de la sedimentación más reciente). La interacción entre aporte desde Q2alb/Q2al y el retrabajo en Q1c genera una marcada heterogeneidad granulométrica desde arcillas y limos hasta arenas y gravas que favorece distintos usos industriales y constructivos, pero exige muestreos granulométricos para confirmar calidad y reservas.

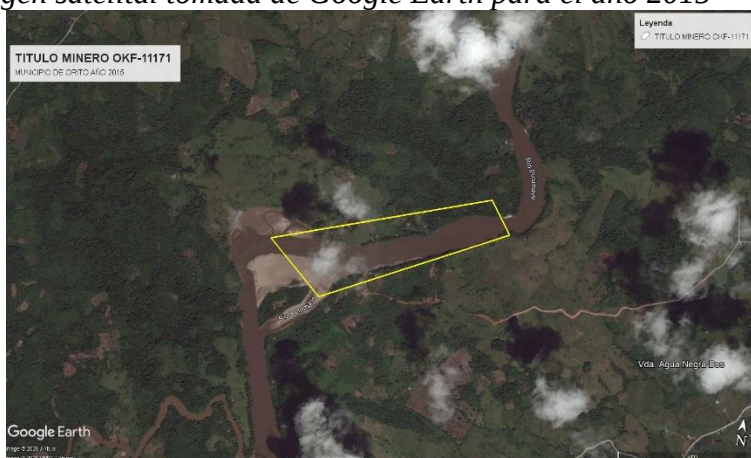
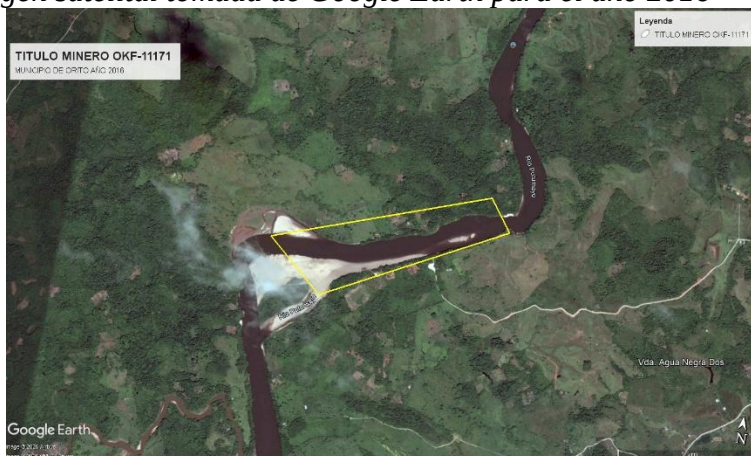
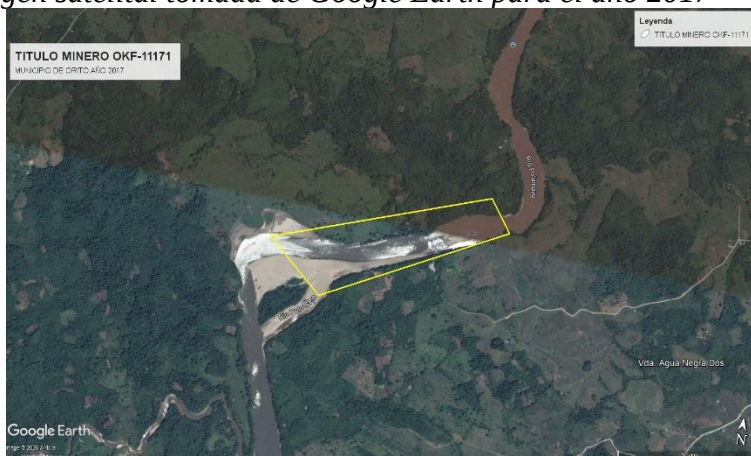
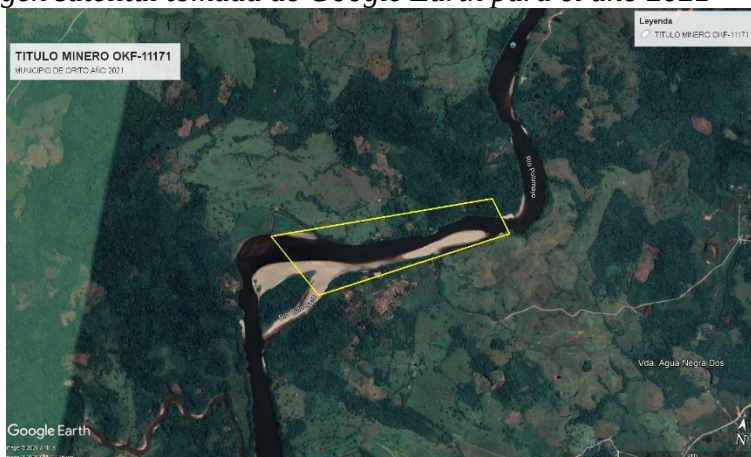
Geológicamente los materiales provienen de Q2slm (depósitos cuaternarios de llanura aluvial y sedimentos recientes, fuente de arenas finas y recebo), Q1c (depósitos holocenos de planicie de inundación donde se alojan barras activas ricas en arenas silíceas e industriales) y n2n4ob (unidades neógenas consolidadas que actúan como fuente de clastos gruesos: gravas y arenas feldespáticas). La interacción entre aporte desde n2n4ob y el retrabajo en Q2slm–Q1c genera una fuerte heterogeneidad granulométrica lateral y vertical, explicando la coexistencia de fracciones finas (arcillas, limos), arenas de distinta composición y gravas en bancos explotables.
