## INFORME TÉCNICO

### MONITOREO INICIAL DE LA MINERÍA DE MATERIAL DE ARRASTRE EN EL PUTUMAYO

**SALA DE MONITOREO  
VICEMINISTERIO DE MINAS**

Mocoa, Junio de 2026

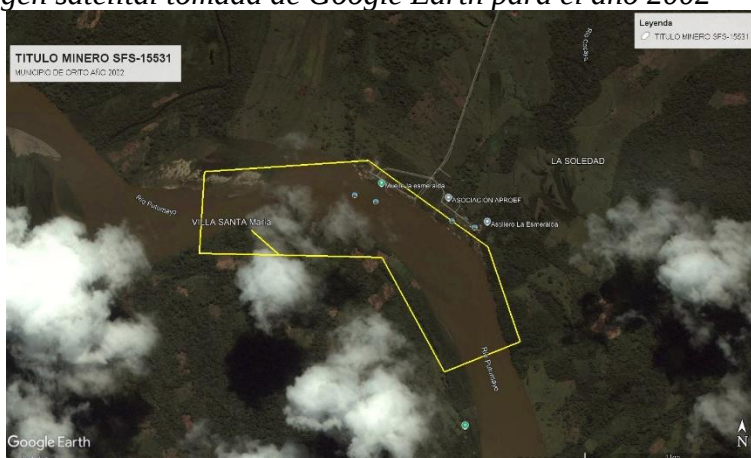
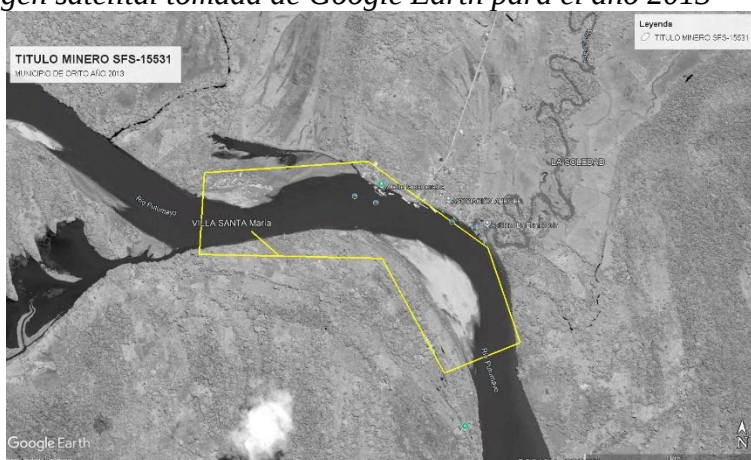
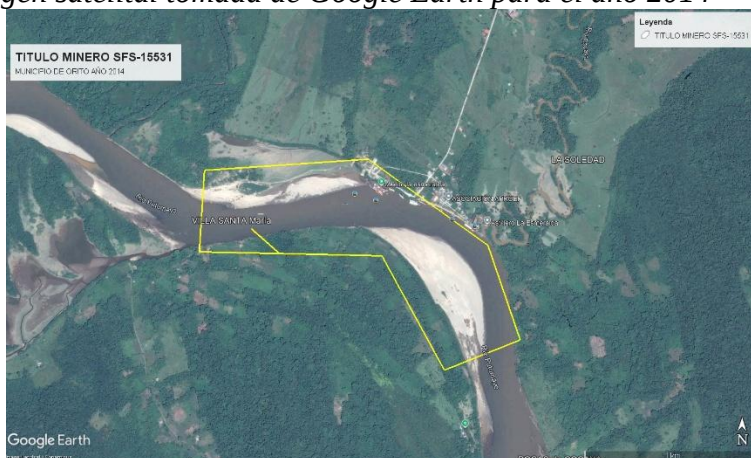
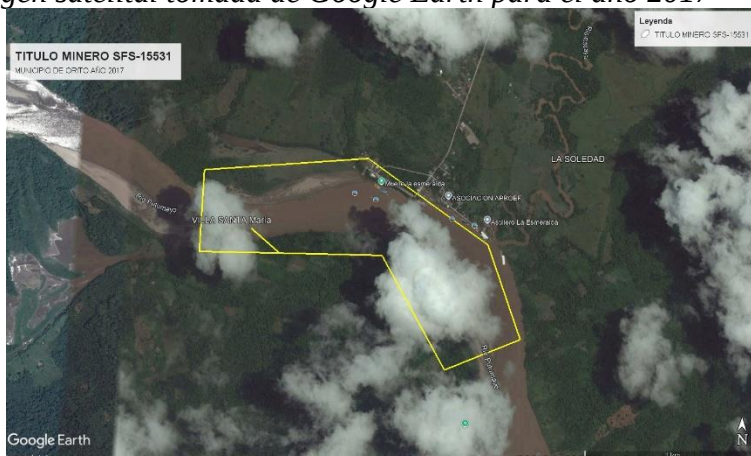
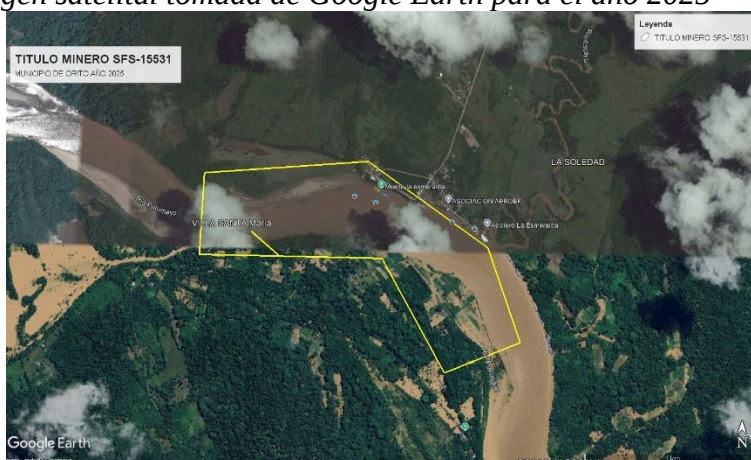
El análisis multitemporal muestra variaciones en el flujo incluyendo avulsiones y canales secundarios que han generado episodios recurrentes de inundación y una marcada acumulación de sedimentos en gran parte del área de interés, concentrándose finos en el interior de meandros y llanuras de inundación y materiales gruesos en tramos de mayor energía. La vegetación ribereña estabiliza parcialmente márgenes y barras donde es densa, mientras que en sectores con baja cobertura los depósitos son altamente móviles.

Geológicamente, los depósitos explotables y los sedimentos observados se relacionan con las unidades cartográficas Q2alb (abanicos y llanuras aluviales cuaternarias recientes, ricos en mezclas de arenas, limos y gravas), Q2al (terrazas y aluviones cuaternarios más consolidados que actúan como reservorios de arenas y gravas) y n2n4ob (unidades neógenas fuente de clastos gruesos mediante meteorización). La interacción entre aporte desde n2n4ob y el retrabajo en Q2al–Q2alb produce una fuerte heterogeneidad granulométrica lateral y vertical que condiciona la disponibilidad y calidad de arenas, gravas y recebo.
