# **Estudio de Caso: Extracción de Material de Arrastre en el río Hacha y su Incidencia en la Ronda Ambiental Contigua a los Barrios Circasia y Avenida Gaitán, Floencia, Caquetá**

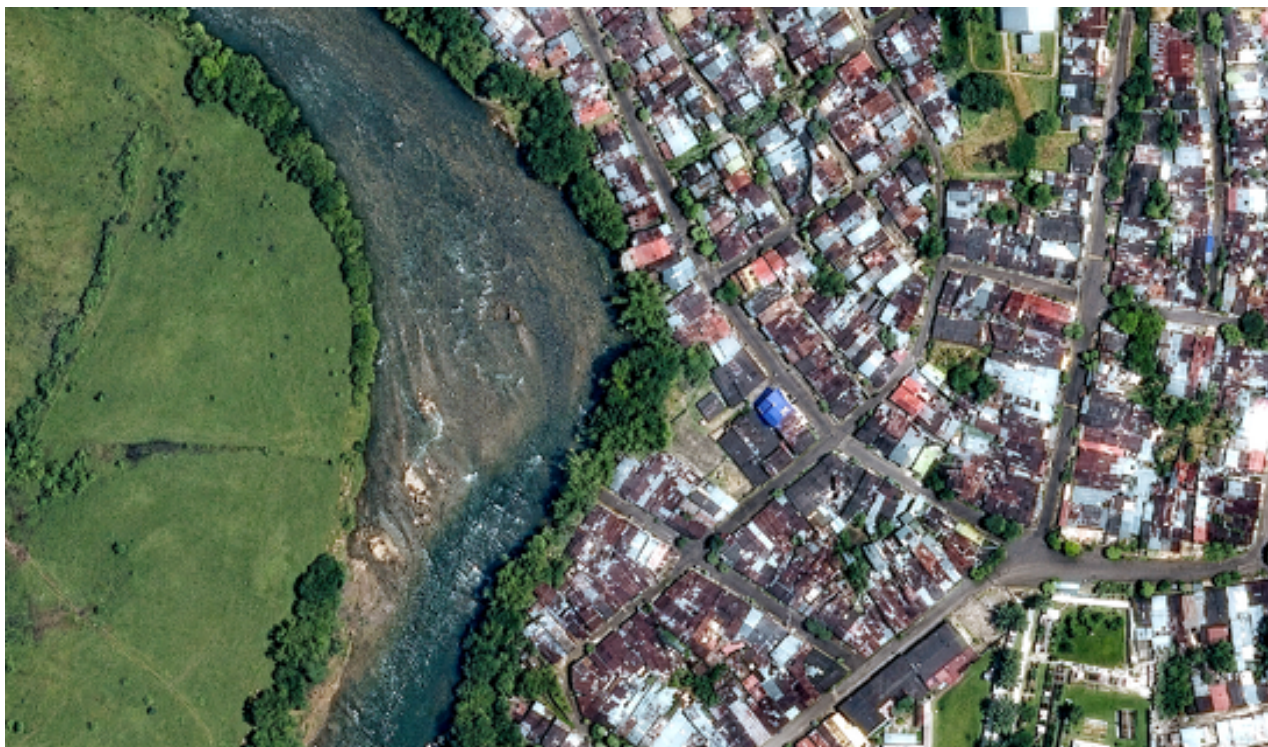
**Figura 3.** Imagen satelital periodo 2013.

- **Visualización del cauce:** El canal activo del río Hacha se observa principalmente recostado sobre la margen derecha, hacia la zona urbana. En el centro-izquierdo se identifica una barra de sedimentos y gravas, parcialmente expuesta y semiestabilizada.
- **Vegetación riparia:** Se identifica una franja de amortiguación continua, densa y relativamente homogénea en ambas márgenes, con función protectora frente a procesos de socavación.
- **Cobertura vegetal externa:** La margen izquierda está dominada por pastos limpios o pastizales asociados a ganadería extensiva, sin evidencias relevantes de obras civiles o intervención con maquinaria.

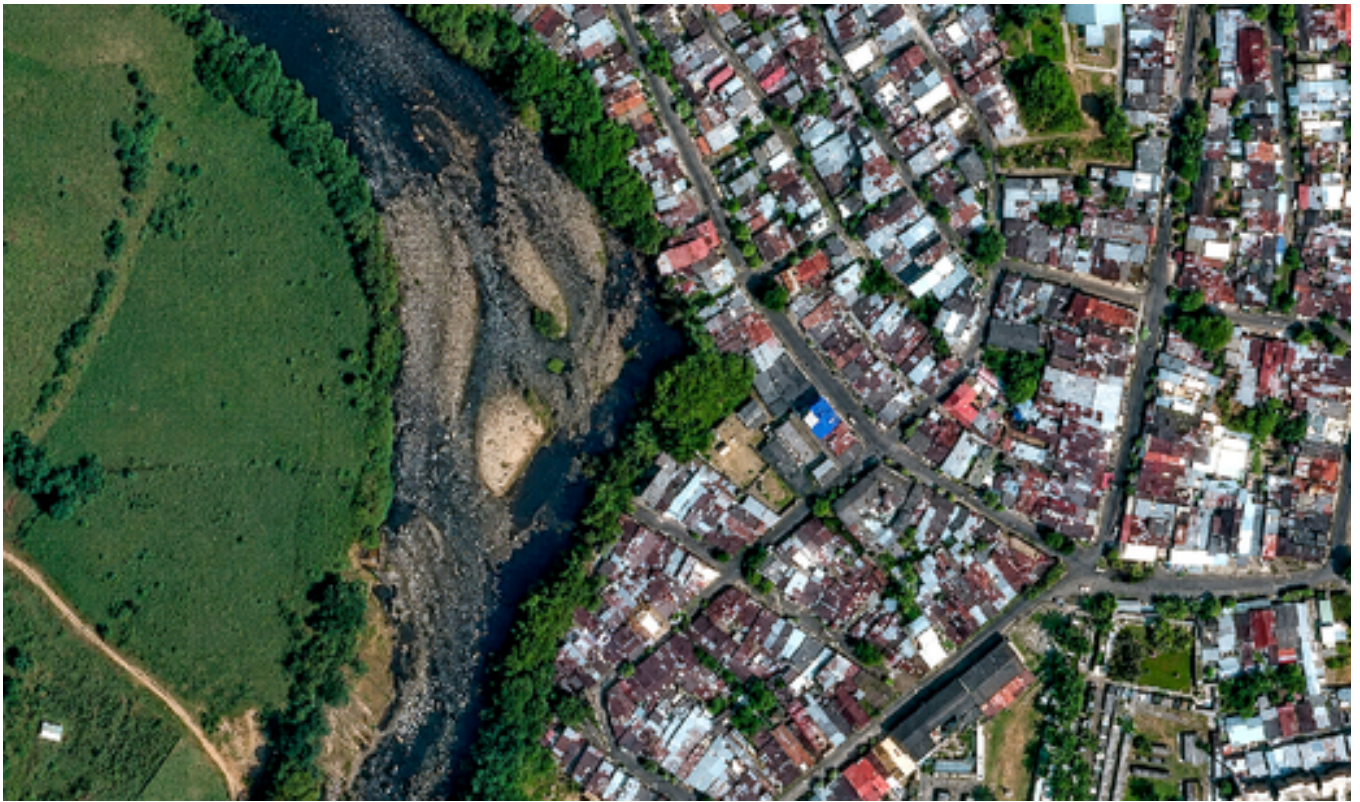
**Figura 4.** Imagen satelital periodo 2016.

- **Visualización del cauce:** La barra central de depósitos y gravas fluviales se encuentra expuesta y ensanchada, condición asociada al periodo de menores lluvias. Esta reducción temporal del caudal disminuye la conectividad hidráulica del brazo izquierdo y facilita la exposición de materiales aluviales.
- **Vegetación riparia:** La franja mantiene continuidad, aunque se observan huellas de senderos y puntos de acceso hacia las zonas de playa, posiblemente asociados al acopio manual o mecánico de material de arrastre.
- **Cobertura vegetal externa:** Se identifica una vía de acceso vehicular, visible como línea de suelo desnudo en la esquina inferior izquierda de la imagen, que conecta los pastizales con el lecho del río.

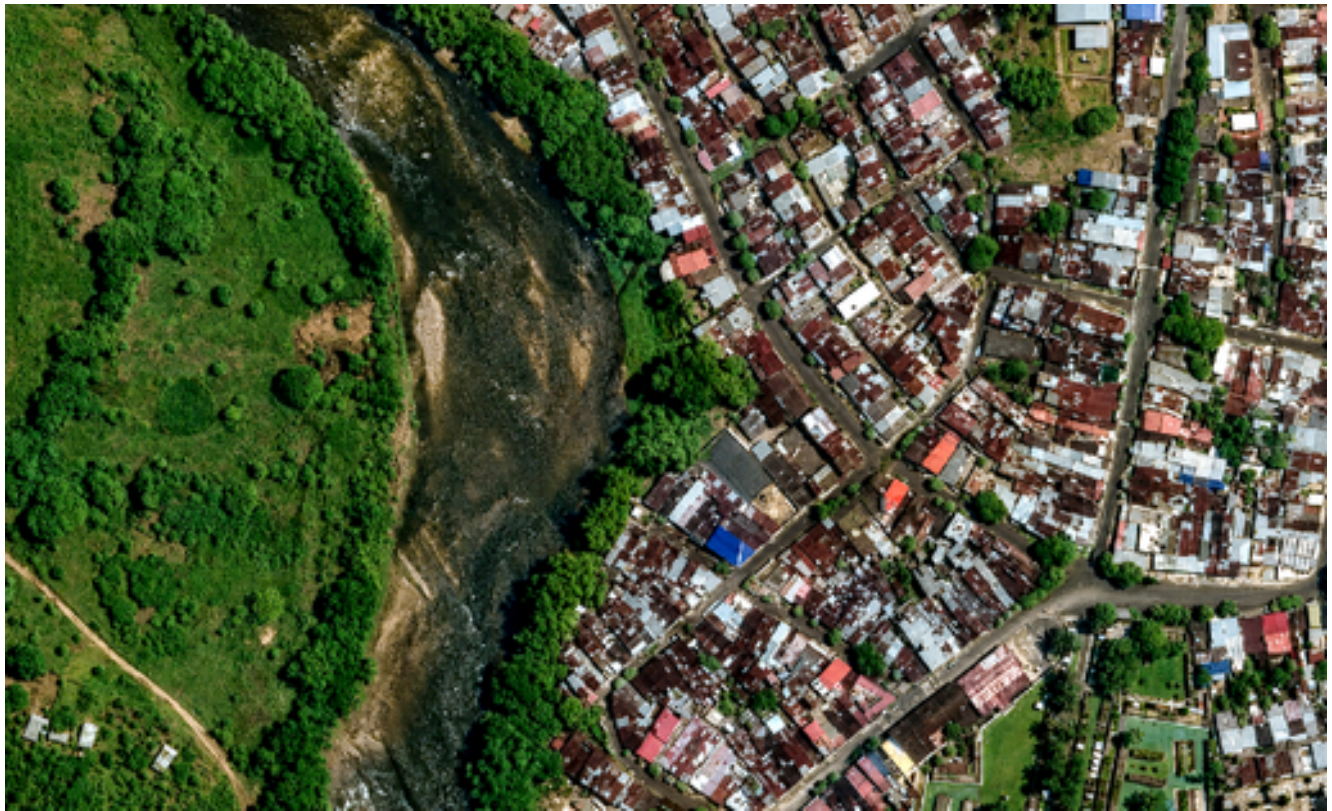
**Figura 5.** Imagen satelital periodo 2020.

- **Visualización del cauce:** Se evidencia una modificación marcada de la morfología del lecho. La barra sedimentaria central observada en 2016 aparece removida y fragmentada, mientras el flujo ocupa nuevos subcanales asociados a la alteración del fondo del río.
- **Vegetación riparia:** Se identifica un punto crítico de ruptura en la margen izquierda, donde la vegetación de galería presenta pérdida severa y da paso a un frente de intervención en tierra firme.
- **Cobertura vegetal externa:** El pastizal de la margen izquierda presenta fragmentación interna, con aparición de parches de suelo desnudo y vegetación secundaria, posiblemente asociada a cambios de uso del suelo o abandono de áreas intervenidas.

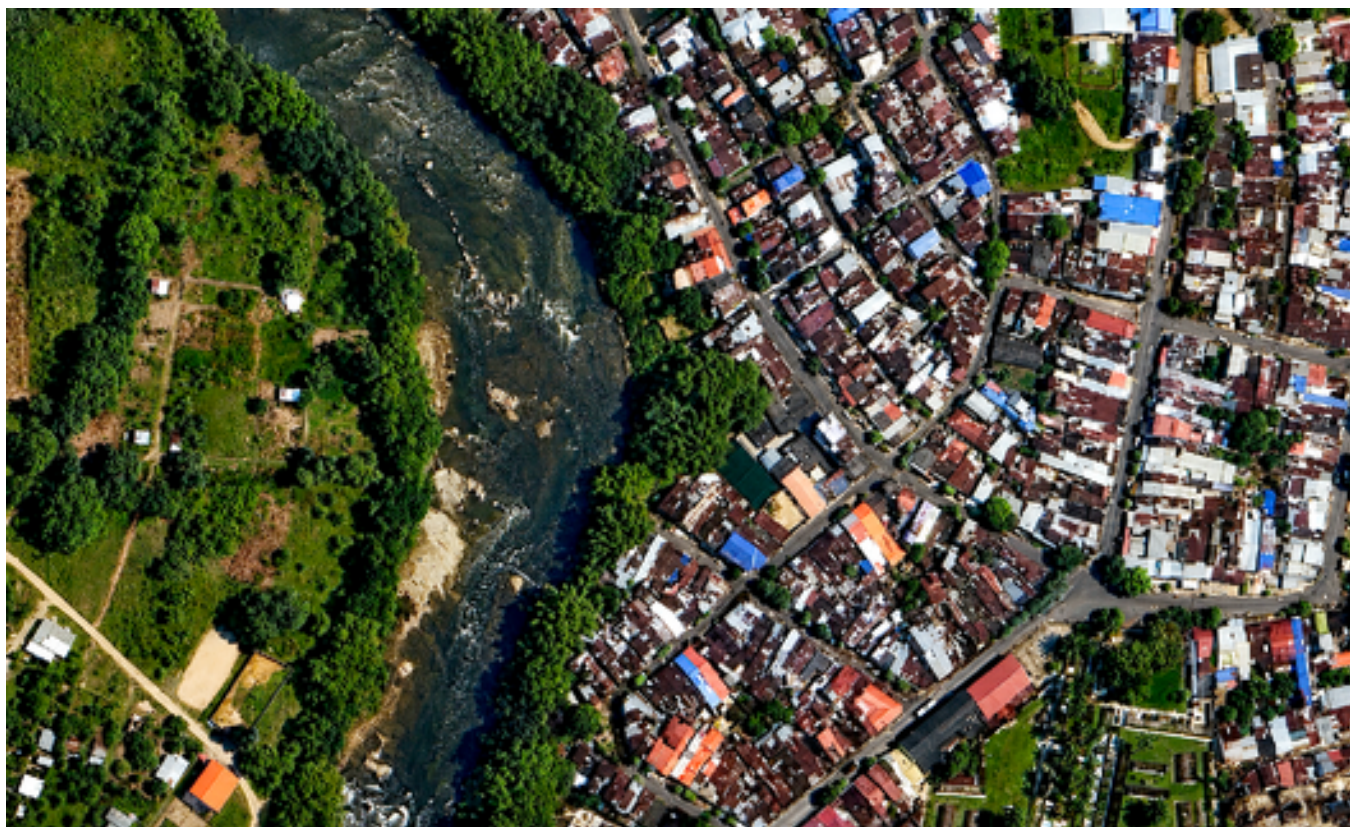
**Figura 6.** Imagen satelital periodo 2024.

- **Visualización del cauce:** El cauce muestra un ensanchamiento asimétrico y desplazamiento de las dinámicas de flujo hacia la margen izquierda, con erosión de la base del talud. Las playas naturales estables fueron reemplazadas por zonas dinámicas de remoción y depósito de materiales, evidenciando un comportamiento morfológico inestable.
- **Vegetación riparia:** Se observa degradación estructural avanzada. La franja boscosa de la margen izquierda perdió continuidad y redujo considerablemente su ancho, disminuyendo su función de amortiguación frente a crecientes y avenidas torrenciales.

- **Cobertura vegetal externa:** El paisaje de la margen izquierda pasó de pastizal limpio a un mosaico de intervención antrópica, con presencia de nuevas edificaciones, parcelamientos, vías consolidadas y ocupación desordenada sobre la ronda hídrica.
