| | <b>FORMATO INFORME DE SUPERVISIÓN<br/>BIENES Y SERVICIOS EN GENERAL -<br/>CONTRATOS, CONVENIOS U ÓRDENES<br/>DE COMPRA</b> | <b>VERSIÓN<br/>No.</b> | <b>01</b> |

| Número de Contrato | 054-00-D-CACOM-1-GRUAL-2026 |
| Objeto | MANTENIMIENTO PREVENTIVO Y CORRECTIVO A TODO COSTO PARA LAS UPS DEL CACOM1, SEGÚN FICHA TÉCNICA |

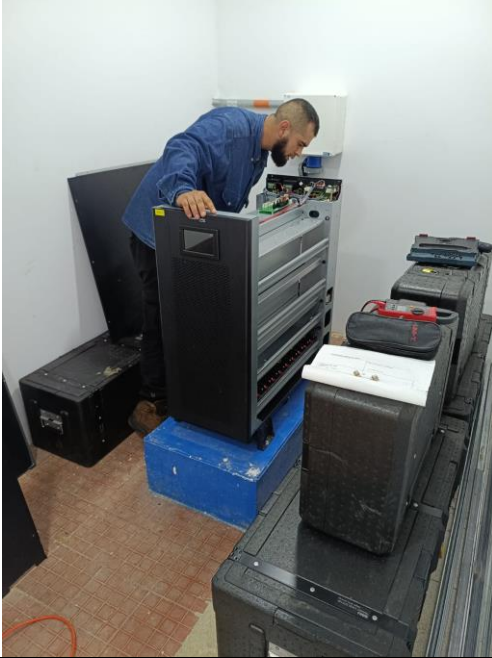
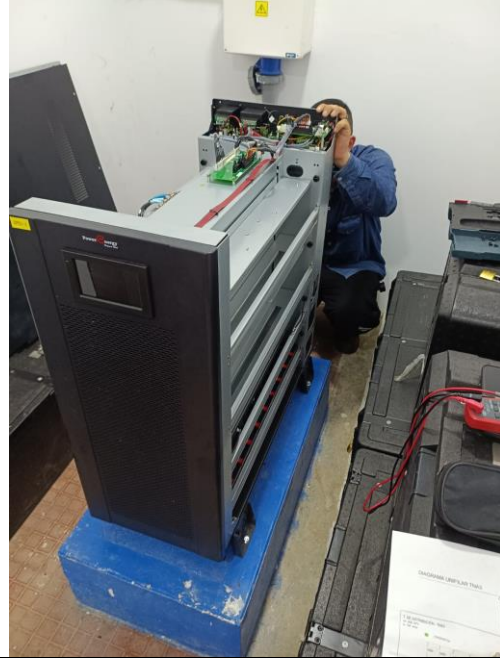
- Equipo: UPS TRIFÁSICA CONVERSIÓN DOBLE ON LINE
- No. Inventario: 800405000000000000645991
- Ubicación: Aeródromo de Velasquez, Puerto Boyacá
- Capacidad: 20 KVA
- Valor contable actual: \$ 24.038.239,77

- Se realiza mantenimiento preventivo.
- Se realiza inspección de la UPS encontrando:
  - Equipo mal instalado
  - Acometida arriba del totalizador
  - Display sin funcionamiento
  - Tarjeta de control con cables rotos
  - Baterías en mal estado
  - UPS sin acometida de salida

Se realiza inspección de ups se encuentra lo siguiente, equipo mal instalado, acometida aguas arriba del totalizador, Display sin funcionamiento, tarjeta de control con cables rotos, baterías en mal estado, UPS sin acometida de salida.

Se verificara la disposición de Repuestos

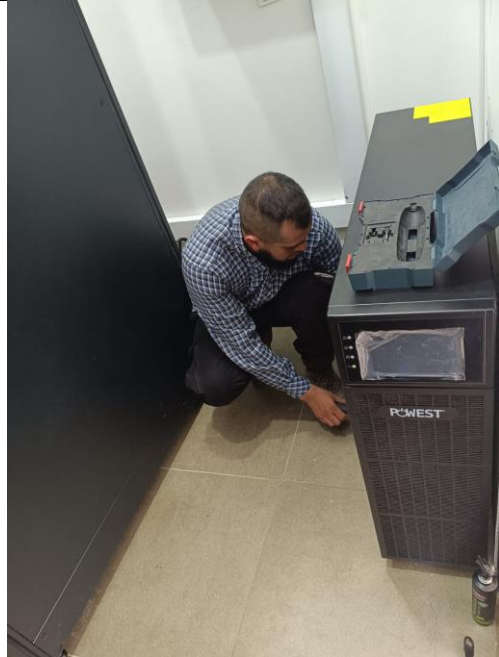
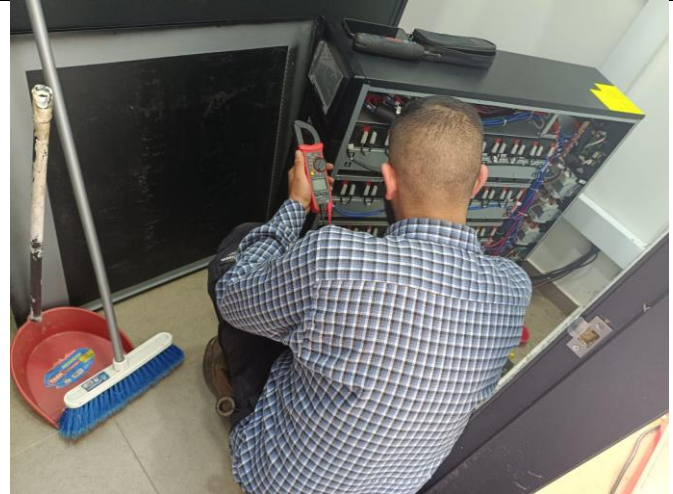
- Equipo: UPS TRIFÁSICA DE 15KVA, 220V-127V
- No. Inventario: 800405000000000000635523
- Ubicación: CEATA
- Capacidad: 15 KVA
- Valor contable actual: \$ 14.550.837,31

- Se realiza mantenimiento preventivo.
- Se realiza verificación de parámetros de la UPS, están operando correctamente
- Requiere cambio de baterías debido a que tienen micro fugas de ácidos y se encuentran sulfatadas

| REPORTE TECNICO | | | | No. 9594 | |
|---|---|---|---|---|---|
| Se verifican parametros del equipo. Ups operando correctamente | | | | | |
| Baterías con microfugas de ácido, se encuentran bastante sulfatadas. Cambio de baterías. | | | | | |

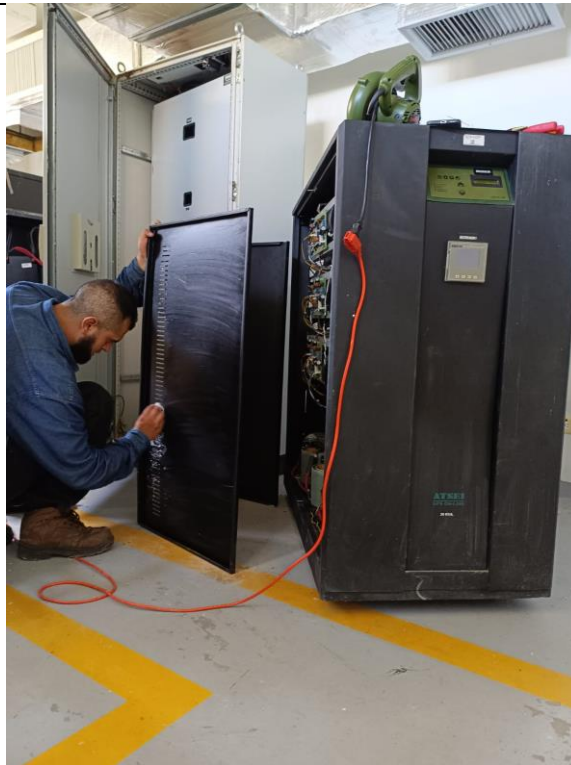
- Equipo: UPS TRIFASICA TRUE ONLINE DE 60KVA
- No. Inventario: 8004050000000000000494241
- Ubicación: GRUTE.AVIONICA.RITE
- Capacidad: 30 KVA
- Valor contable actual: \$ 6.060.936,18

- Se realiza mantenimiento preventivo.
- Se realiza verificación del equipo encontrando:
  - Ventilador parte trasera derecha en mal estado
  - Display en mal estado
  - Baterías en mal estado
  - El inversor no está funcionando

| REPORTE TECNICO | | | | No. 9599 | |
|---|---|---|--|---|---|
| Se realizó mantenimiento de UPS ATSEI 30 KVA se encuentra lo siguiente, ventilador en mal estado parte de red de tierra, Display en mal estado, baterías en mal estado. | | | | | |

| REPORTE TECNICO | | | | No. 9599 | |
|---|---|---|--|---|---|
| El inversor no está funcionando Debe ir a laboratorio Se verificara para conseguir los repuestos. | | | | | |

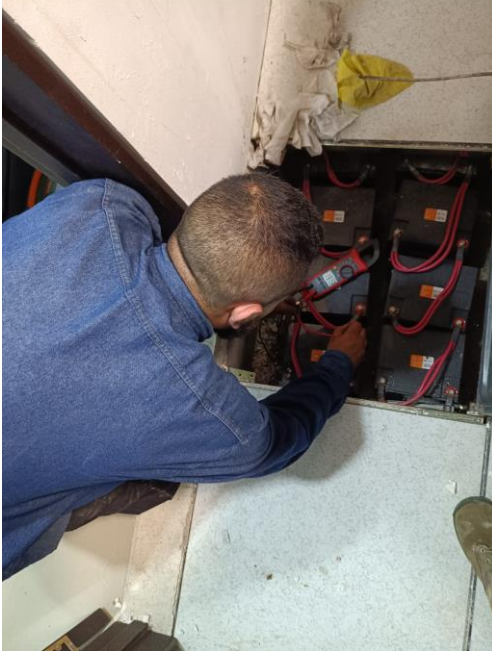
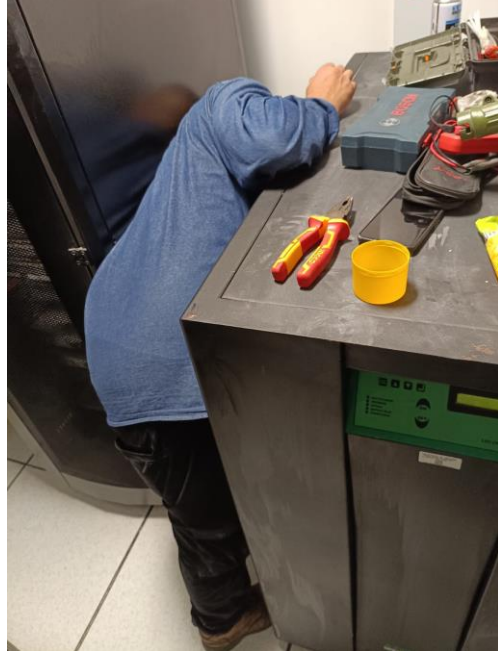
- Equipo: VARIADOR DE FRECUENCIA DE 40 KVA (UPS)
- No. Inventario: 8004050000000000000453856
- Ubicación: Escuadrón Defensa Aérea
- Capacidad: 40 KVA
- Valor contable actual: \$ 7.405.803,44

- Se realiza mantenimiento preventivo
- Se realiza verificación de los parámetros del equipo
- Baterías en buen estado
- Display en mal estado

| REPORTE TECNICO | | | | No. 9600 | | | |
|---|---|---|--|---|---|---|--|
| UPS se realiza mantenimiento Se verifican todos los parámetros del equipo Baterías en buen estado. | | | | | | | |
| Display en mal estado. | | | | | | | |

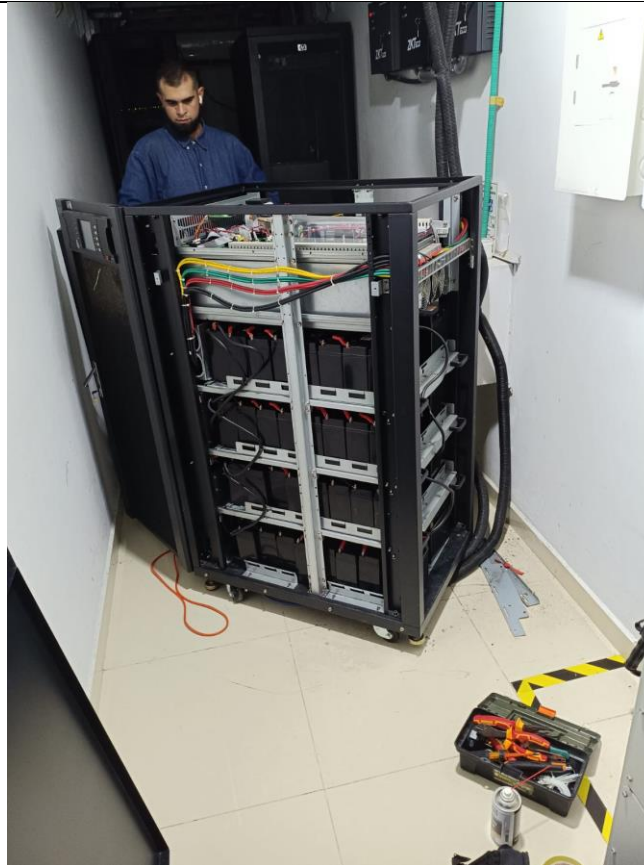
- Equipo: UPS TITAN 30 KVA
- No. Inventario: 800405000000000000611874
- Ubicación: Escuadrón de Combate - KFIR
- Capacidad: 30 KVA
- Valor contable actual: \$ 13.736.805,97

- Se realiza mantenimiento preventivo al equipo
- Baterías en mal estado
- Ventilador en mal estado parte frontal del módulo de potencia

| REPORTE TECNICO | | No. 9598 | |
|---|---|---|---|
| UPS Se realiza mantenimiento preventivo. Se encuentran baterías en mal estado y 1 ventilador en mal estado parte frontal del modulo de potencia. No afecta operación. | | | |
| UPS queda con alarma sonora continua por baterías. | | | |

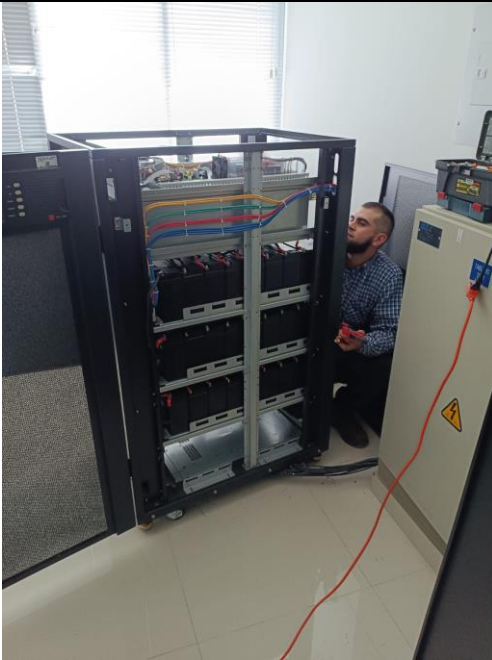
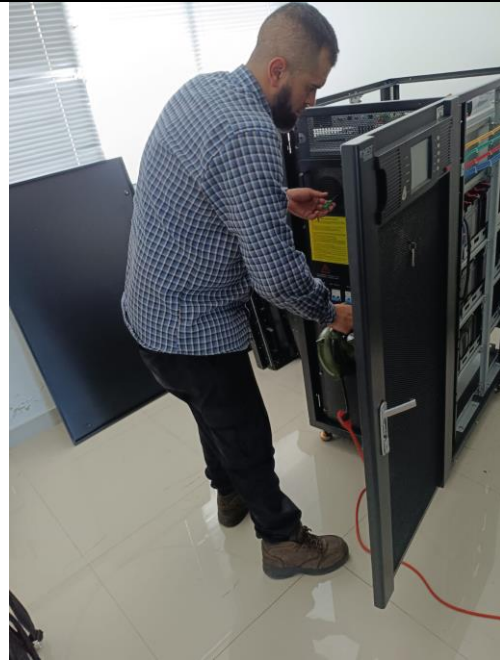
- No. Inventario: 8004050000000000000417567
- Ubicación: Estado Mayor
- Capacidad: 20 KVA
- Valor contable actual: 6.420.744,18

- Se realizan mantenimiento preventivo al equipo
- Se realiza verificación de parámetros
- Requiere cambio de baterías debido a que se encuentran con poca vida útil

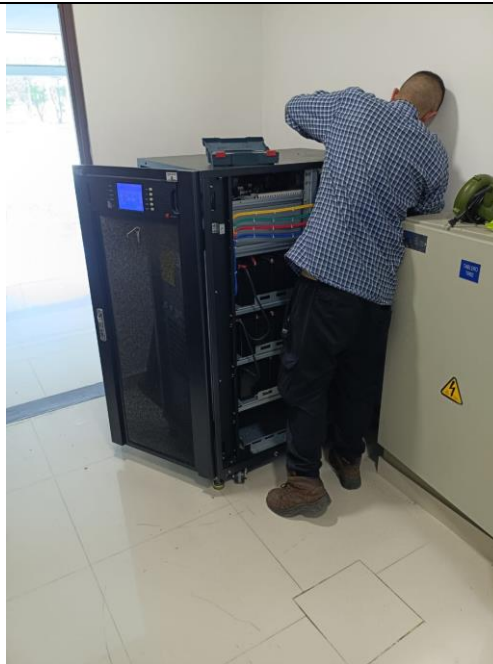
- No. Inventario: 800405000000000000417566
- Ubicación: Estado Mayor
- Capacidad: 20 KVA
- Valor contable actual: \$ 7.094.292,85

- Se realizan mantenimiento preventivo al equipo
- Se realiza verificación de parámetros
- Requiere cambio de baterías debido a que se encuentran con poca vida útil
