| | <b>INFORME SUPERVISIÓN MENSUAL/FINAL</b> | | |

**INFORME DE SUPERVISIÓN No. 17 CONTRATO No. 0012-ARC-CBNL03-2025**

LAPSO del 08 de mayo de 2026 al 09 de junio de 2026

| OBJETO DEL CONTRATO | : | CONTRATAR LA INTERVENTORÍA JURÍDICA, TÉCNICA, FINANCIERA Y ADMINISTRATIVA, PARA LA PRIMERA FASE DEL MANTENIMIENTO INTEGRAL, RECUPERATIVO, CORRECTIVO Y A TODO COSTO POR EL SISTEMA DE PRECIOS UNITARIOS Y SIN FORMULA DE REAJUSTE DEL VARADERO DE BNL03 DE ACUERDO CON LAS ESPECIFICACIONES TÉCNICAS DESCRITAS EN EL ANEXO TÉCNICO. |

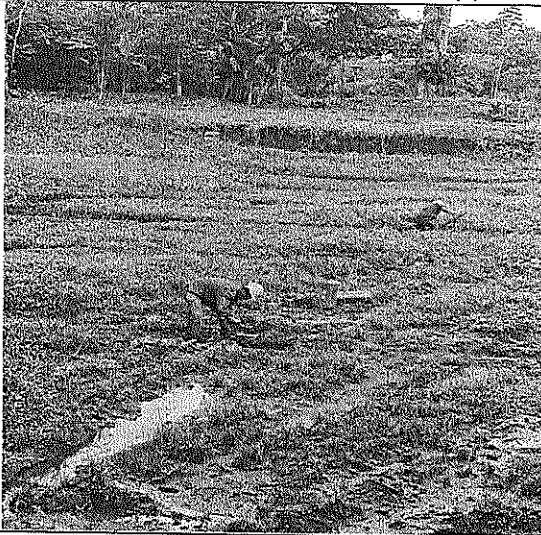
FOTO 03. Excavación y Corte de Rieles

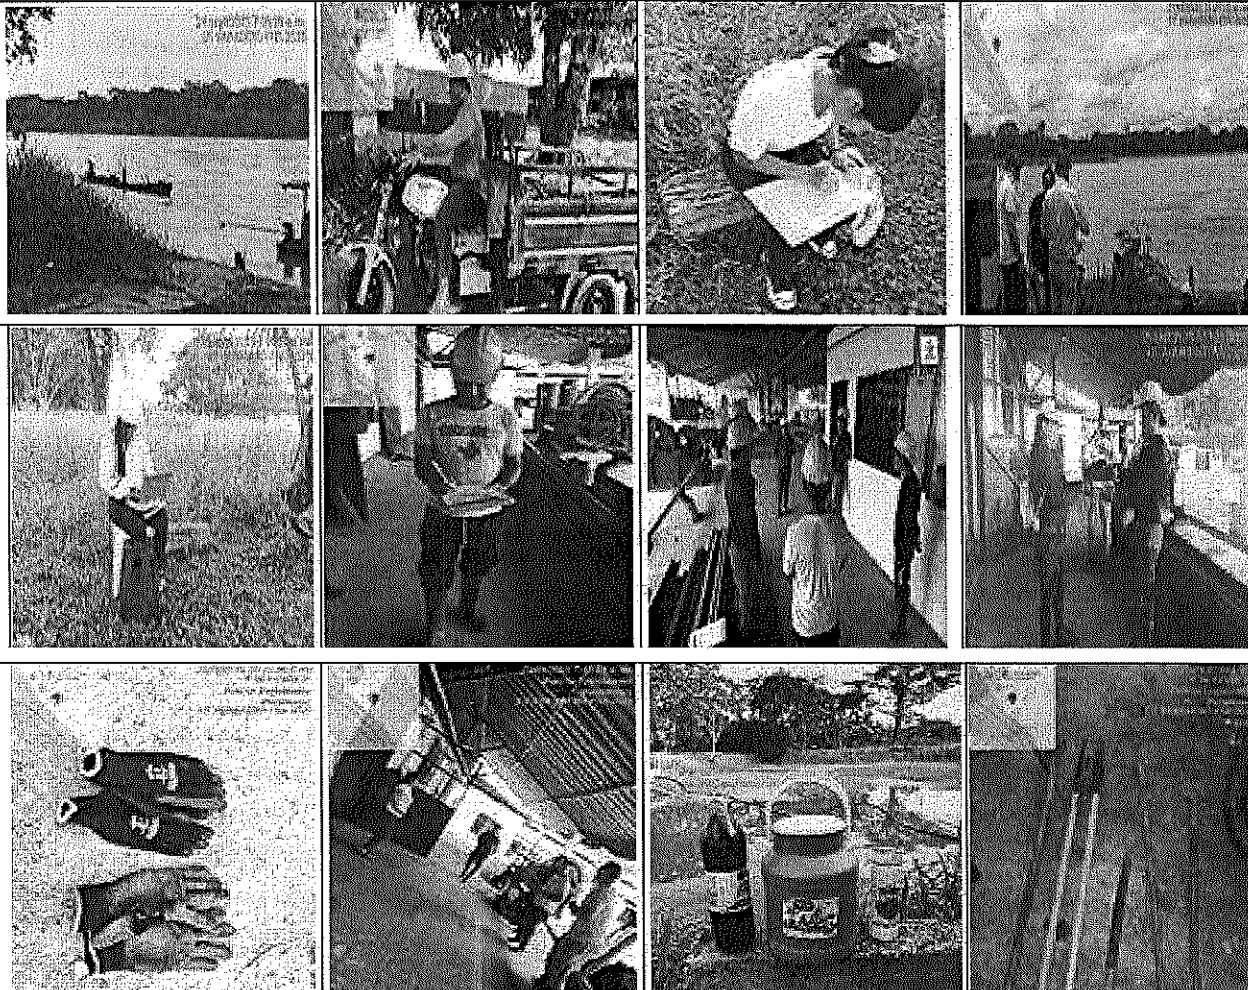
1. Continúa el ingreso de material Pétreo a la zona de las hovercraft, el cual ingresa por transporte fluvial para esta actividad se están ingresando un total de 5 embarcaciones.

2. Se continua con el trasiego de material en los 2 moto cargueros, desde la zona de las hovercraft al punto de acopio del varadero.
3. La inspectora de material pétreo continua con el control de ingreso de los mismo.

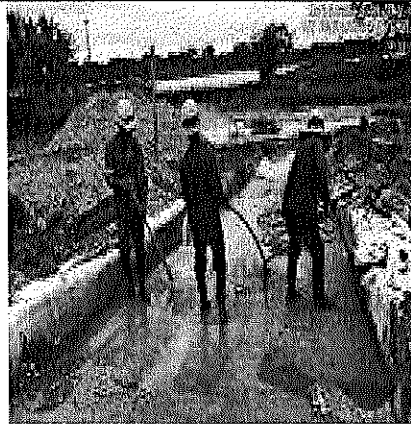
Se realiza la limpieza de las carrileras a intervenir, se recomienda realizar esta actividad con mucha precaución y poder prevenir caídas, golpes, fracturas entre otros por las condiciones locativas.

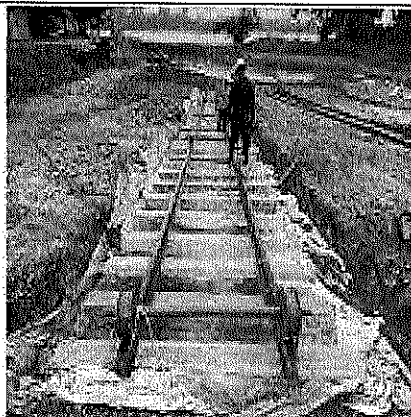
Instalación de rieles y ejes, se recomienda realizar esta actividad con mucha precaución y poder prevenir caídas, golpes, fracturas, aplastamientos entre otros por las condiciones locativas.

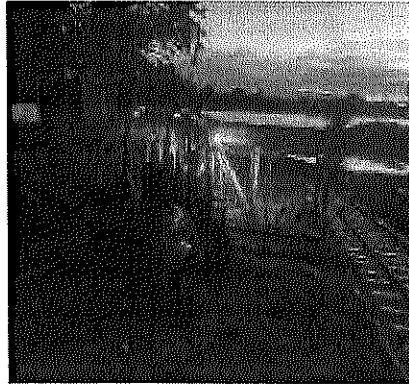
Se realiza maniobra de descargue de estructuras, se toman todas las medidas de seguridad necesaria y se logra sin ninguna novedad, se resalta en todo momento el compromiso con la seguridad y salud en el trabajo.

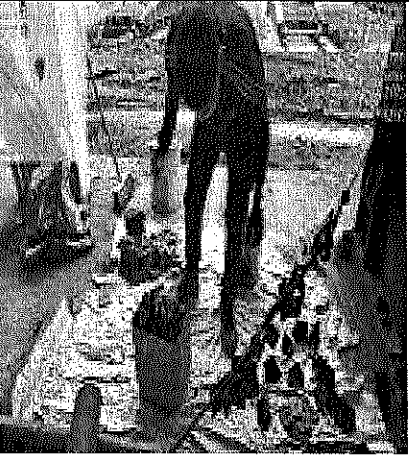
| <p>Recolección, clasificación y retiro de residuos sólidos (sacos de cemento) para su traslado al punto de disposición final autorizado por EMPULEG, dando cumplimiento al Plan de Manejo Ambiental (PMA).</p> | <p>Se realiza limpieza y pintura de platinas pisa rieles, se realiza manipulación de productos químicos, se le dan unas pautas al trabajador sobre la manipulación de los mismos y así poder evitar derrames y afectaciones a la salud del trabajador, de recomienda usar elementos básicos para la manipulación de pintura.</p> | <p>Seguimiento en campo para verificar el uso continuo y correcto de los Elementos de Protección Personal (EPP), con el fin de minimizar la severidad de posibles incidentes laborales.</p> |

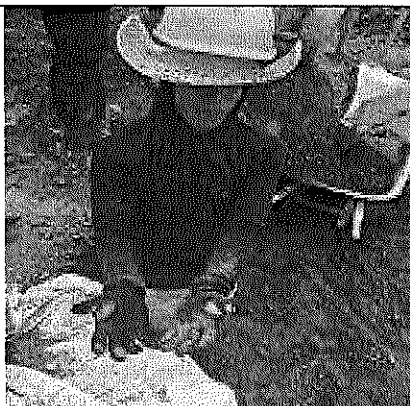
Se realiza inspección de los elementos de protección básico y se evidencia EPP "guantes" en mal estado el cual se procede de inmediato a realizar la reposición del mismo.

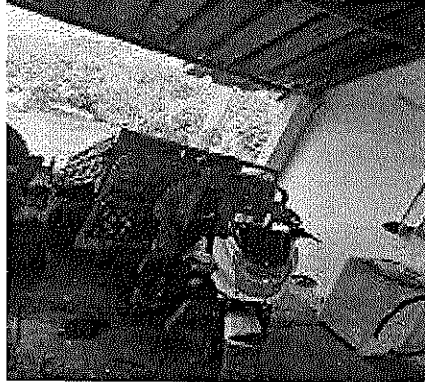
| <p>Ingreso de material de río, se recomienda tener precaución en el descargue del material y así poder prevenir volcamiento del vehículo.</p> | <p>Inspección del botiquín de primeros auxilios para verificar vigencias y existencias, garantizando la capacidad de respuesta inmediata ante cualquier eventualidad.</p> | <p>Se realiza jornada de limpieza en la zona bajo techo del astillero, manteniendo el orden y aseo general de todas las áreas.</p> |

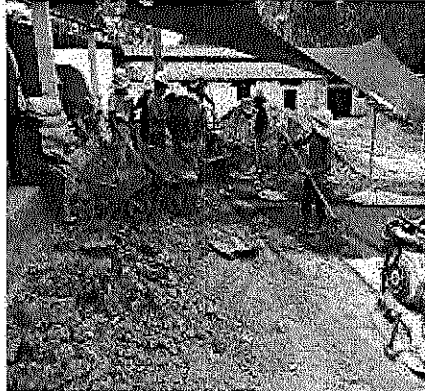
| Instalación de poli sombra en áreas operativas para mitigar la exposición a la radiación solar directa, previniendo patologías como golpes de calor, deshidratación o irritación en la piel. | Se recomienda al personal sobre la importancia de la higiene postural y la mecánica corporal correcta, enfatizando la necesidad de realizar alternancia de posturas para mitigar la carga física derivada de posturas estáticas, mantenidas o forzadas. | Transporte manual de rieles, se recomienda mantener los protocolos vigentes sobre el manejo de cargas manuales y prevenir situaciones lamentables. |

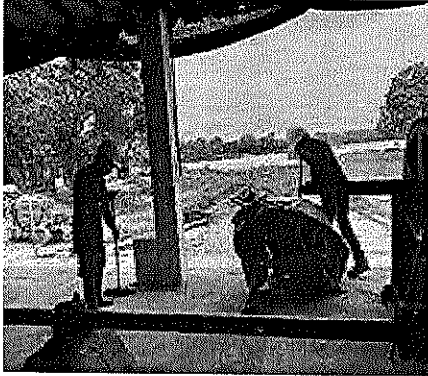
| Jornada de orden y aseo en las áreas de trabajo, se realiza diariamente para garantizar un entorno de trabajo limpio y seguro | En obra se garantiza a los trabajadores diariamente la hidratación permanente y así prevenir la deshidratación, golpe de calor entre otros. | Manipulación de productos químicos, se recomienda siempre usar todos los epp básicos a la actividad. |
