INFORME DE SUPERVISIÓN CONTRATO DE PRESTACIÓN DE SERVICIO No. 007 DE  
2026

| Objeto del Contrato: | <b>“CONTRATAR EL MANTENIMIENTO PREVENTIVO Y DIAGNÓSTICO DEL ESTADO DE FUNCIONAMIENTO DE LA UPS DE LA CONTRALORÍA GENERAL DE LA REPUBLICA - GERENCIA DEPARTAMENTAL COLEGIADA DE SANTANDER”</b> |

**INFORME TECNICO DE APOYO A LA SUPERVISION  
CONTRATO DE PRESTACION DE SERVICIOS No. SAT-007-2026**

**OBJETO:** CONTRATAR EL MANTENIMIENTO PREVENTIVO Y DIAGNÓSTICO DEL ESTADO DE FUNCIONAMIENTO DE LA UPS DE LA CONTRALORÍA GENERAL DE LA REPUBLICA - GERENCIA DEPARTAMENTAL COLEGIADA DE SANTANDER.

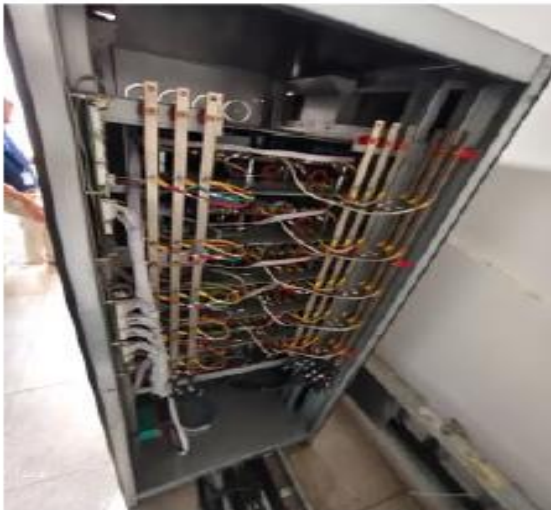
**Equipo destapado | Antes del servicio**

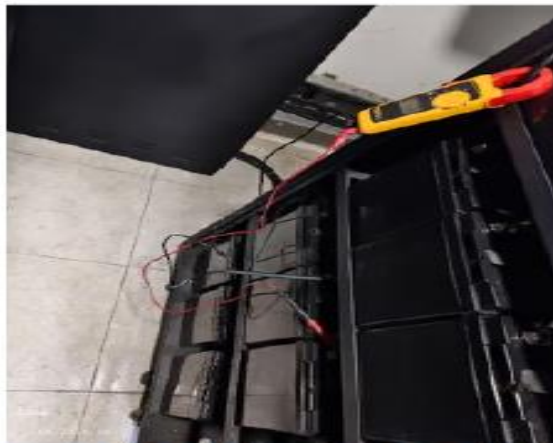
**Verificación de baterías | Placa fecha**

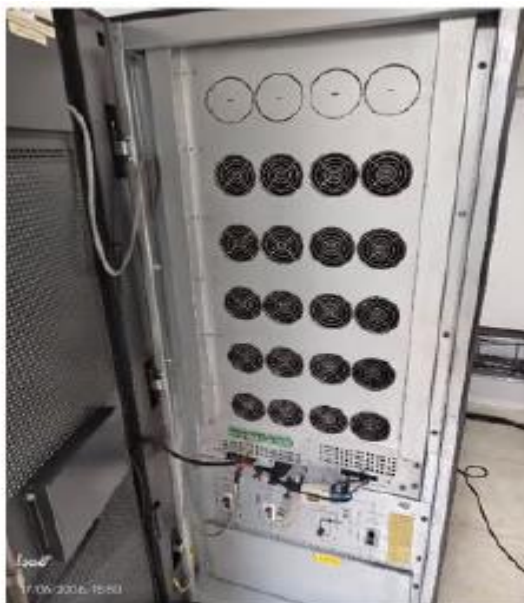
**Equipo destapado | Después del servicio**

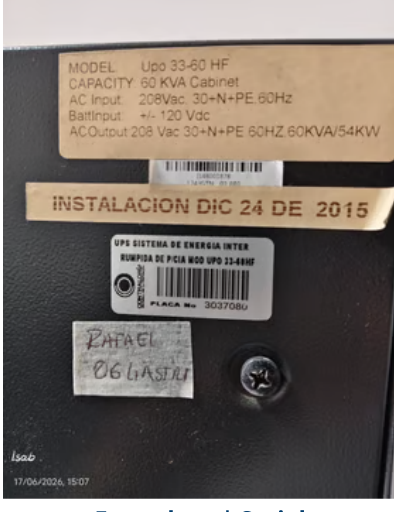
Foto placa | Serial

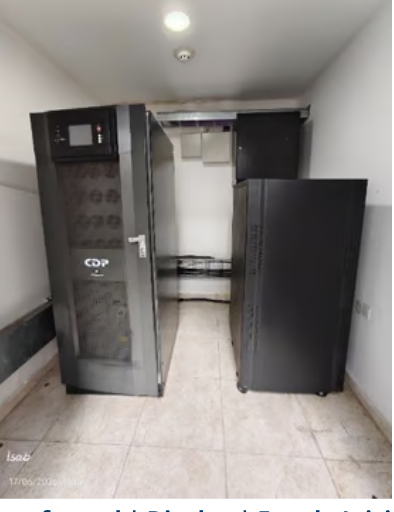
Vista frontal | Display | Estado Inicial

NOTA: Los voltajes de entrada registrados en el display del equipo presentan desbalance y lectura errónea en F1-F2 (diferencia de +/- 25 VAC con respecto a la lectura real), atribuido a falla en tarjeta de control. Los valores reflejados corresponden a la lectura del display del equipo al momento del servicio.

Las lecturas de voltaje de entrada en las fases F1 y F2 (Mains) presentan un error de +/- 25 VAC con respecto a los valores reales medidos con instrumento calibrado, lo que indica falla en la tarjeta de control principal. Esta condicion impide la supervision confiable de los parametros de entrada desde el panel del equipo y puede derivar en respuestas incorrectas del sistema ante variaciones de red.

- Reemplazo de tarjeta de control del display: la falla impide la visualizacion de parametros durante eventos de respaldo, comprometiendo la capacidad de supervision del operador en situaciones criticas. Se recomienda programar el reemplazo con caracter urgente.

- Reemplazo de tarjeta de control principal: la falla genera lecturas erróneas de voltaje de entrada (F1-F2), lo que puede ocasionar respuestas incorrectas del sistema ante variaciones de la red eléctrica. Su corrección es indispensable para garantizar la confiabilidad operativa del equipo.

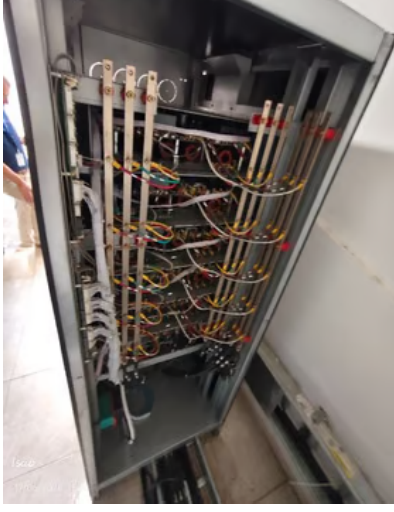
Equipo destapado | Antes del servicio

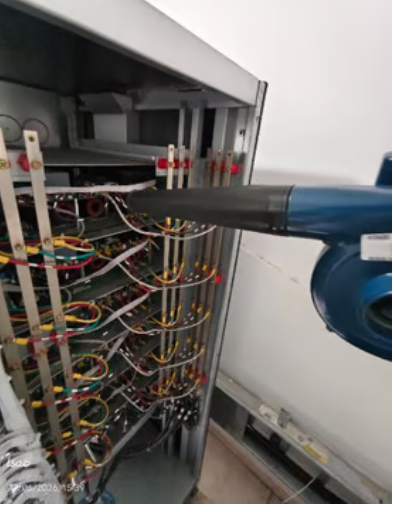
Durante el servicio

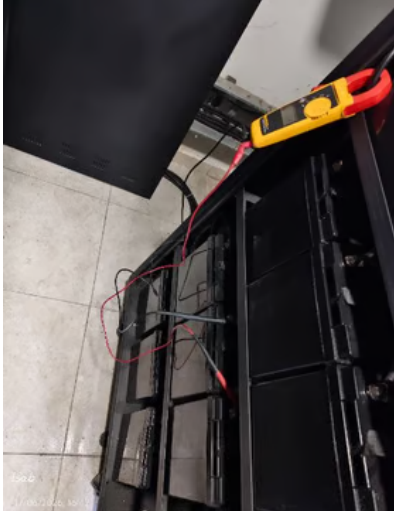
Verificación de baterías | Placa fecha

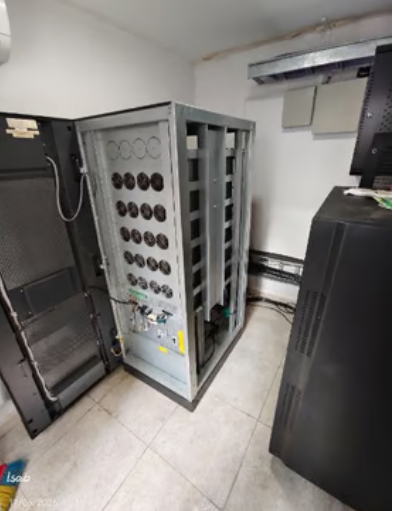
Vista interna del equipo

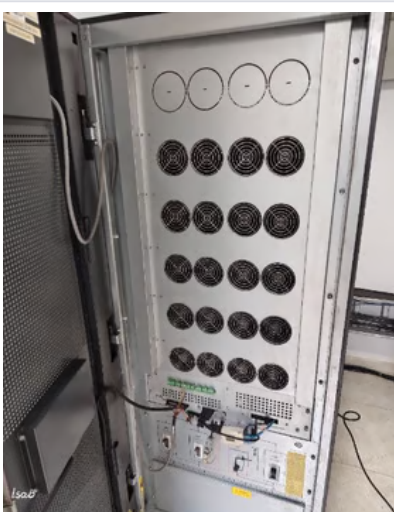
Equipo destapado | Después del servicio

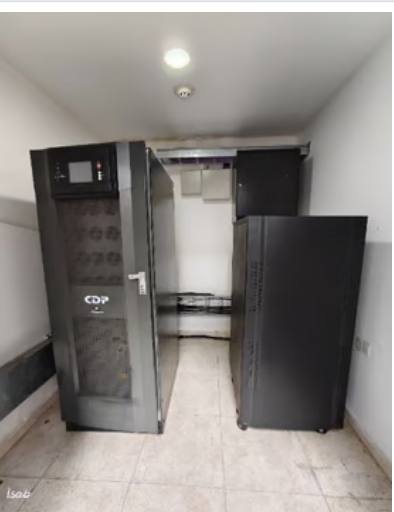
Vista frontal | Display | Estado final
