| | CONTRATAR LA INTERVENCION PARA EL MANTENIMIENTO A PRECIOS FIJOS Y A MONTO AGOTABLE DE LOS EQUIPOS MECÁNICOS, ARQUITECTÓNICOS, ELÉCTRICOS, ELECTRÓNICOS, HIDRÁULICOS, SANITARIOS Y DE LA RED CONTRA INCENDIOS DE LAS INSTALACIONES A CARGO DE LA ALCALDÍA LOCAL DE USME | |

**REF:** CONTRATO DE OBRA No. 773-2025-CO (143471)

**ASUNTO:** CUM-733-2025-33 ALCANCE AL OFICIO 29 CON ASUNTO: SOLICITUD DE INCLUSIÓN DE ÍTEMS NO PREVISTOS (NP)

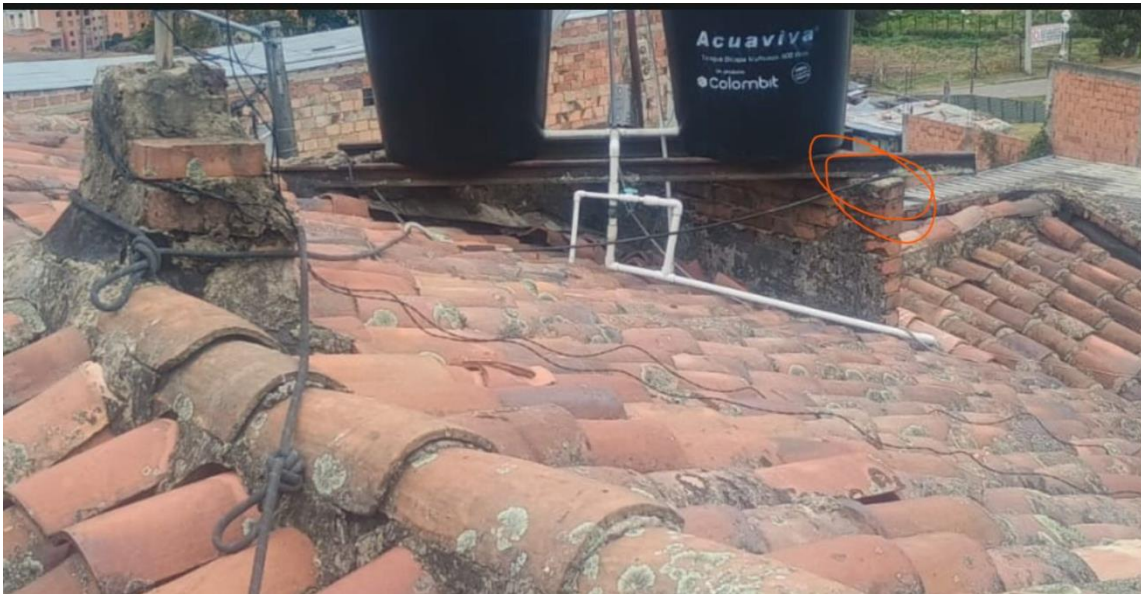
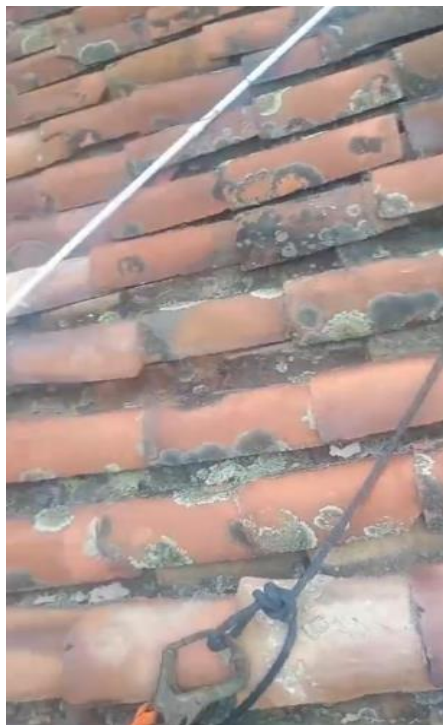
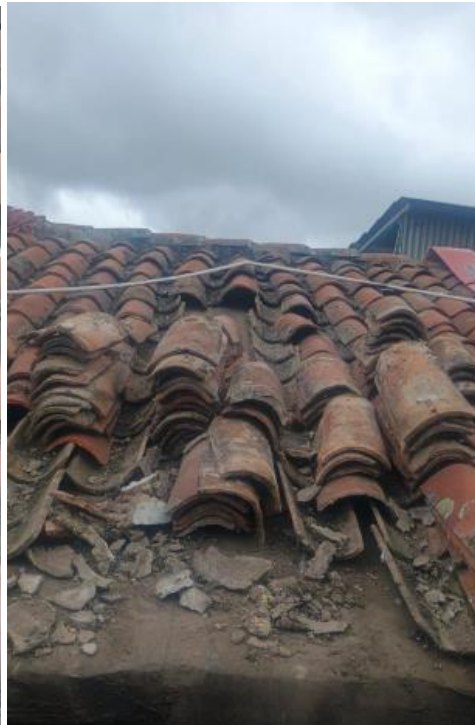
➤ **NP 1. MANTENIMIENTO DE CUBIERTA EN TEJA DE BARRO (INCLUYE LIMPIEZA Y REINSTALACION)**

Durante la ejecución de las actividades correspondientes a la intervención de la cubierta existente, se realizó una inspección técnica detallada de la cubierta en teja de barro instalada en la edificación objeto del contrato, evidenciándose múltiples patologías asociadas al deterioro natural de los materiales y a la falta de mantenimiento preventivo periódico.

Dentro de las principales afectaciones identificadas se encuentran:

- Acumulación excesiva de suciedad y sedimentos.
- Presencia de agentes biológicos como hongos, líquenes y musgo.
- Desalineación y desplazamiento de piezas.
- Pérdida de traslapes adecuados.
- Filtraciones y puntos de ingreso de humedad.
- Deterioro parcial de elementos de soporte asociados.

No obstante, durante la inspección también se evidenció que un porcentaje considerable de las tejas existentes conserva condiciones estructurales adecuadas para su reutilización, siempre y cuando se ejecuten procesos de limpieza, selección, reacondicionamiento y reinstalación técnica.

Por lo anterior, se considera técnicamente viable y económicamente favorable realizar el mantenimiento integral de la cubierta mediante el desmonte controlado de las tejas existentes, su limpieza y clasificación, así como la posterior reinstalación de las piezas recuperables, contemplando la reposición puntual de aquellas que presenten fracturas o deterioro irreversible.

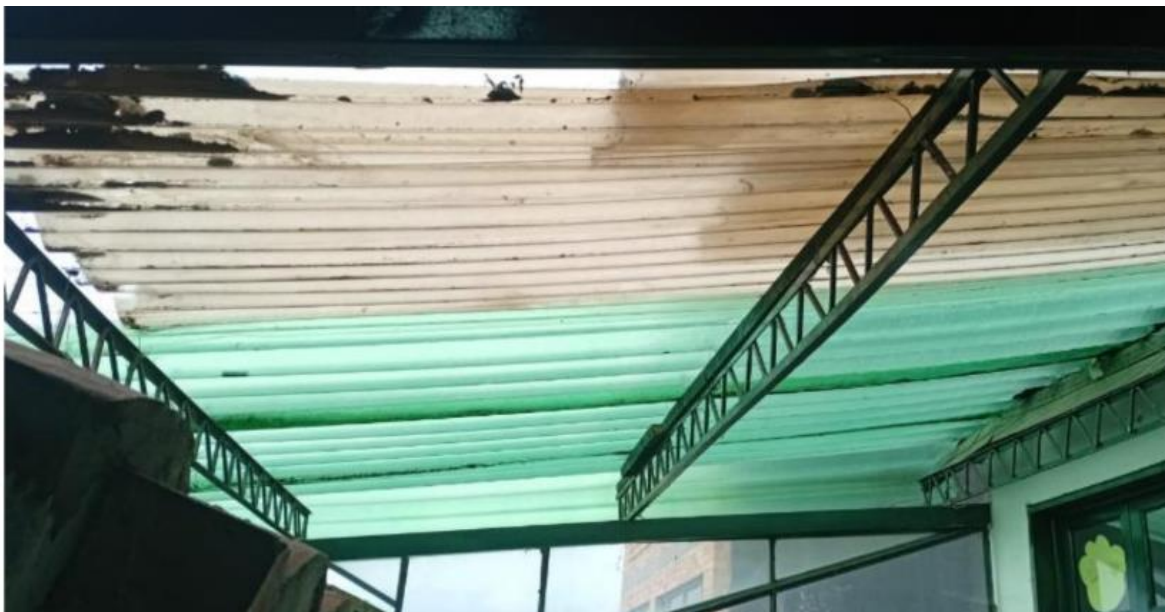
➤ **N.P 3. DESMONTE DE CUBIERTAS (TEJA PLASTICA) Y NP4. TEJA PLÁSTICA No.6**

Durante la inspección técnica realizada a la cubierta correspondiente a la Casa Antigua de la Alcaldía, se evidenció un avanzado estado de deterioro en las tejas plásticas existentes, comprometiendo la funcionalidad y hermeticidad del sistema de cubierta.

Las principales afectaciones identificadas corresponden a:

- Envejecimiento y pérdida de propiedades físicas del material.
- Disminución de transparencia y deterioro superficial.
- Presencia de fisuras, perforaciones y fracturas.
- Filtraciones de agua lluvia hacia el interior de la edificación.

- Acumulación de suciedad y agentes contaminantes.
- Riesgo de desprendimiento de elementos deteriorados.
- Posibles afectaciones a la estructura secundaria por humedad constante.

Por lo anterior, se hace técnicamente necesaria la inclusión de los ítems correspondientes al desmonte de la cubierta existente y suministro e instalación de nueva teja plástica No. 6, con el fin de garantizar:

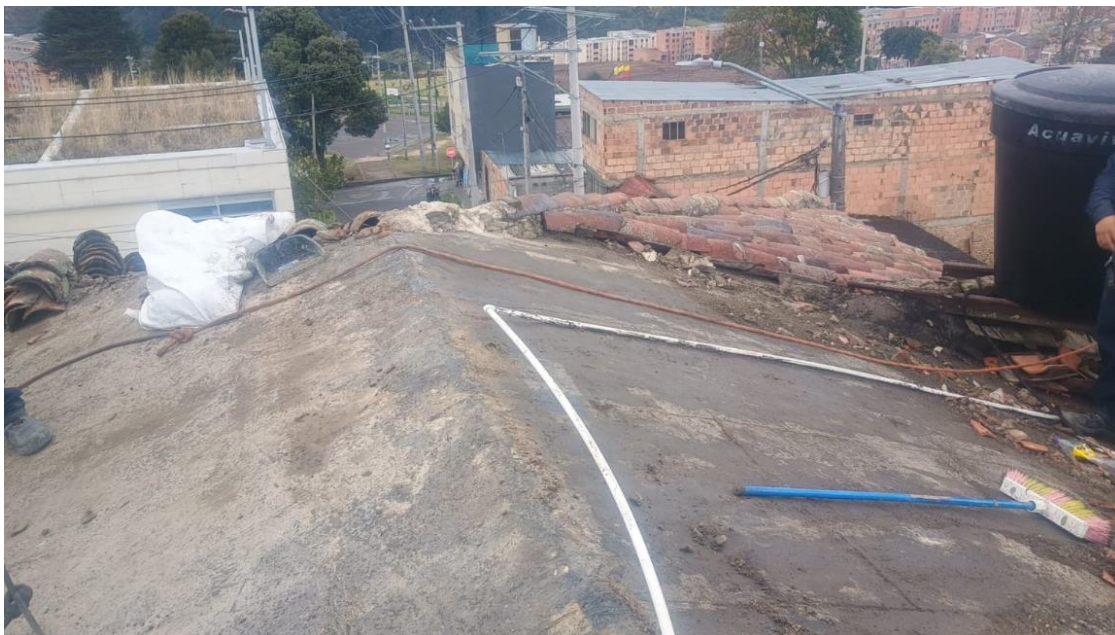
#### **N.P 5. INSTALACION DE PLASTICO NEGRO EN LA CUBIERTA**

Durante la ejecución de las actividades de intervención de cubierta, se evidenció la necesidad de implementar medidas provisionales de protección para evitar afectaciones al interior de la edificación mientras se ejecutan los trabajos de desmonte y reposición de cubierta.

Adicionalmente, se identificó deterioro del sistema impermeabilizante existente en varios sectores de la cubierta, incrementando el riesgo de filtraciones y afectación de oficinas, equipos, mobiliario y acabados interiores.

Por lo anterior, se requiere la instalación temporal de plástico negro de alta resistencia como sistema provisional de protección, incluyendo suministro, fijación, traslapes y aseguramiento sobre las áreas intervenidas.

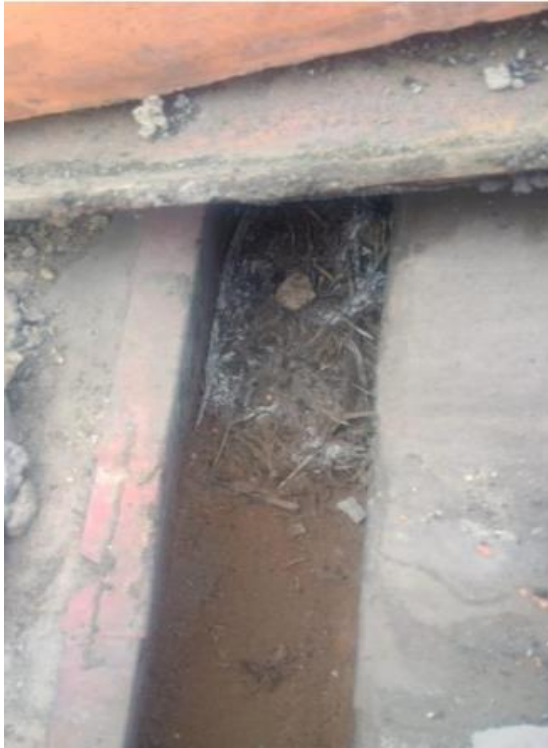
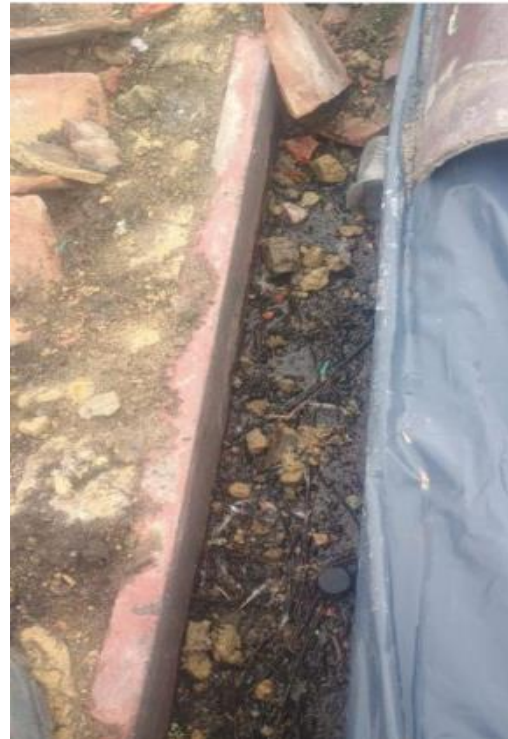
- **NP 11 DEMOLICION MUROS EN MAMPOSTERIA 0.25M, INC RETIRONP 12 BAJANTE PVC AGUAS LLUVIAS D=3". INC ACCESORIOSNP 13 MURO TOLETE COMUN 0.12M (LINEAL) NP 14 LIMPIEZA, NIVELACION E IMPERMEABILIZACION DE CANAL EXISTENTE**

Durante la ejecución de las actividades correspondientes a la intervención de la cubierta y como resultado de las inspecciones técnicas realizadas al sistema de evacuación de aguas lluvias de la edificación, se evidenciaron deficiencias constructivas y funcionales que afectan directamente el adecuado drenaje de las aguas provenientes de la cubierta.

Dentro de las principales afectaciones identificadas se encuentran:

- Bajantes con deterioro avanzado y pérdida de funcionalidad.
- Obstrucciones por acumulación de sedimentos y residuos.
- Deficiencias en pendientes y conducción hidráulica.
- Filtraciones asociadas al mal estado de las canales existentes.
- Pérdida de impermeabilización en varios sectores.
- Presencia de humedades y escurrimientos sobre elementos constructivos adyacentes.
- Riesgo de afectación progresiva sobre muros, acabados y estructura de soporte.

Adicionalmente, durante la verificación en sitio se evidenció que algunos elementos de mampostería existentes interfieren con la correcta ejecución de las actividades de adecuación e instalación del nuevo sistema de drenaje, haciendo necesaria su intervención temporal para permitir el acceso, instalación y ajuste de los nuevos elementos hidráulicos.

Comprende la demolición controlada y localizada de muros en mampostería de 0.25 m de espesor que interfieren con las actividades de reparación, adecuación e instalación del sistema de canales y bajantes de aguas lluvias.

Consiste en el suministro e instalación de tubería PVC sanitaria de 3" para conducción de aguas lluvias, incluyendo accesorios, uniones, codos, soportes, abrazaderas y demás elementos requeridos para garantizar el adecuado funcionamiento del sistema.

Comprende la reconstrucción y reposición de los muros intervenidos durante las actividades de adecuación del sistema hidráulico, mediante la ejecución de mampostería en tolete común de 12 cm de espesor.

Comprende las actividades de limpieza manual y retiro de sedimentos, residuos y material acumulado en la canal existente, así como la corrección de pendientes, nivelación y adecuación de las condiciones hidráulicas necesarias para garantizar un adecuado flujo de aguas lluvias.

Adicionalmente, incluye la aplicación del sistema de impermeabilización requerido para corregir filtraciones y restablecer la estanqueidad de la canal, evitando futuras afectaciones por humedad.

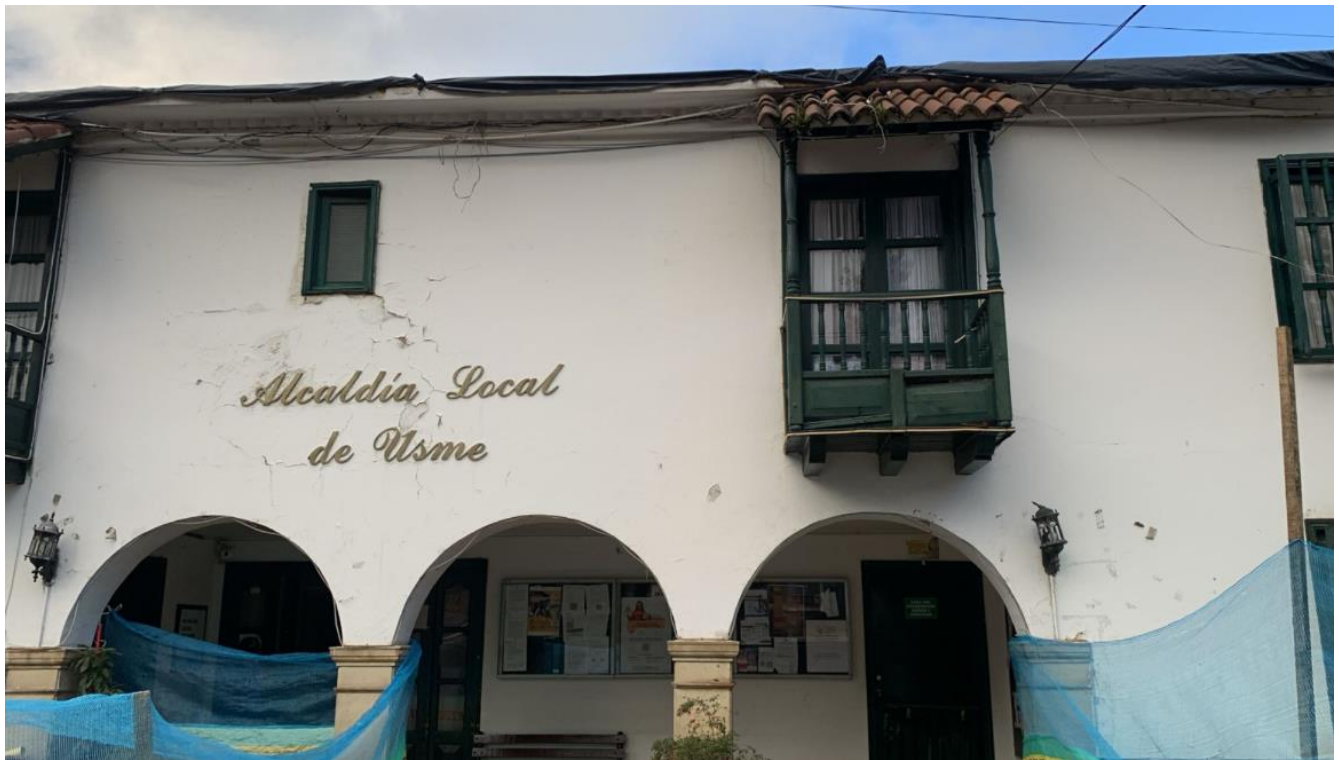
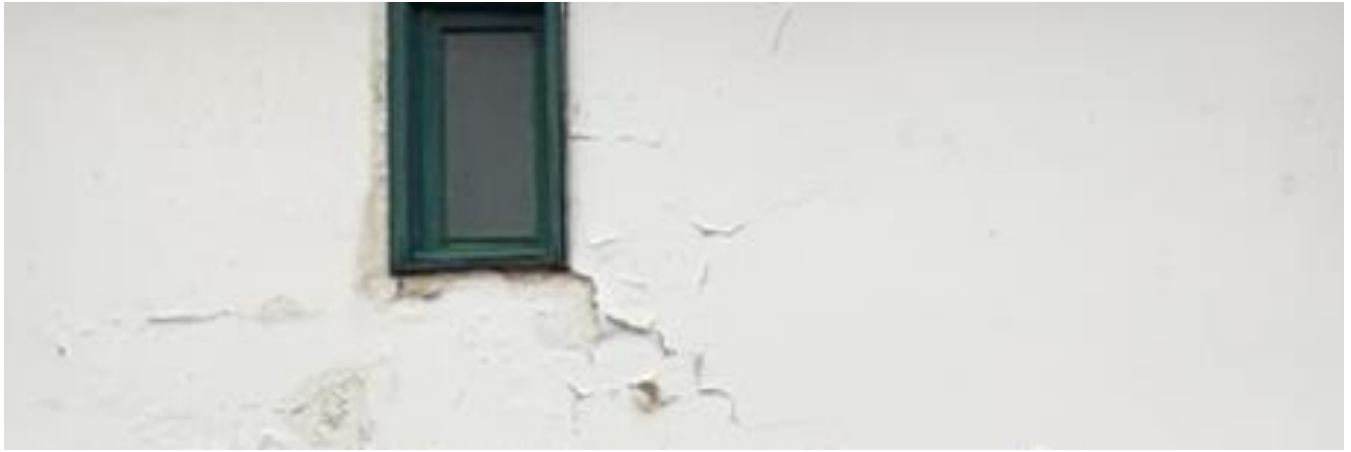
➤ **NP 10 DEMOLICIÓN PAÑETE MURO, INC RETIRO y NP 15 AFINADO DE FACHADA**

Dentro de las actividades contempladas se encuentra la intervención y aplicación del sistema de pintura exterior sobre la fachada de la Alcaldía. No obstante, durante las actividades de inspección, diagnóstico y preparación de superficies, se evidenció un alto grado de deterioro en diferentes sectores de la fachada existente, condiciones que no fueron plenamente identificadas durante la etapa precontractual.

Durante la revisión técnica se identificaron las siguientes patologías constructivas:

- Desprendimiento y pérdida de adherencia de pintura existente.
- Presencia de fisuras y micro fisuras en muros.
- Pañetes deteriorados, fracturados y con desprendimiento parcial.
- Sectores con humedad y degradación superficial.
- Presencia de material suelto y superficies pulverulentas.
- Irregularidades y desniveles en los acabados existentes.
- Deterioro generalizado en áreas expuestas a agentes climáticos.

Adicionalmente, se evidenció que varios sectores presentan desprendimiento del pañete existente, condición que representa riesgo de deterioro progresivo y afecta tanto las condiciones estéticas como funcionales de la fachada.

Comprende la demolición controlada y localizada del pañete deteriorado, fracturado o sin adherencia presente en los muros de fachada, incluyendo las actividades de picado, retiro de material suelto, cargue, transporte y disposición final de los residuos generados en sitio autorizado.

Comprende las actividades de limpieza, lavado, resane, nivelación, afinado y preparación técnica de las superficies intervenidas en fachada, con el fin de corregir irregularidades, homogenizar los planos y garantizar una base uniforme y estable para la aplicación del sistema de pintura exterior.

Incluye igualmente el tratamiento de fisuras menores, corrección de imperfecciones superficiales y adecuación de las condiciones del sustrato para asegurar la correcta adherencia y desempeño del acabado final.

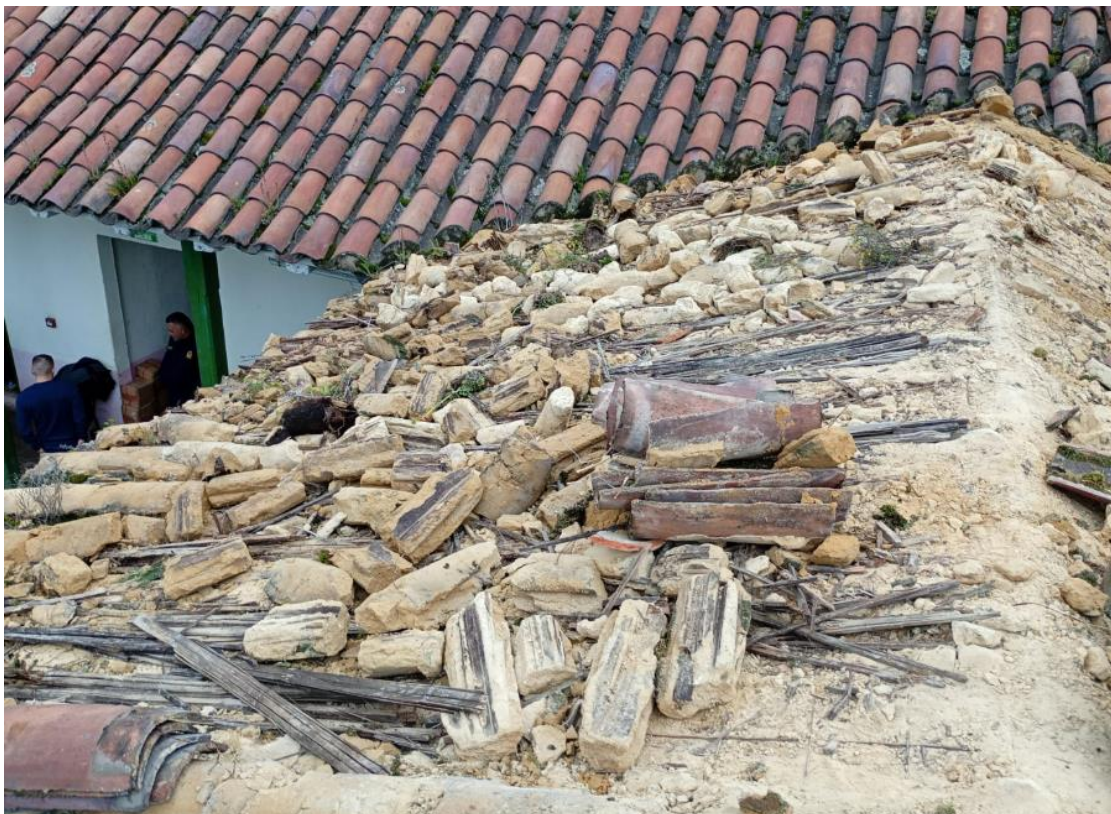
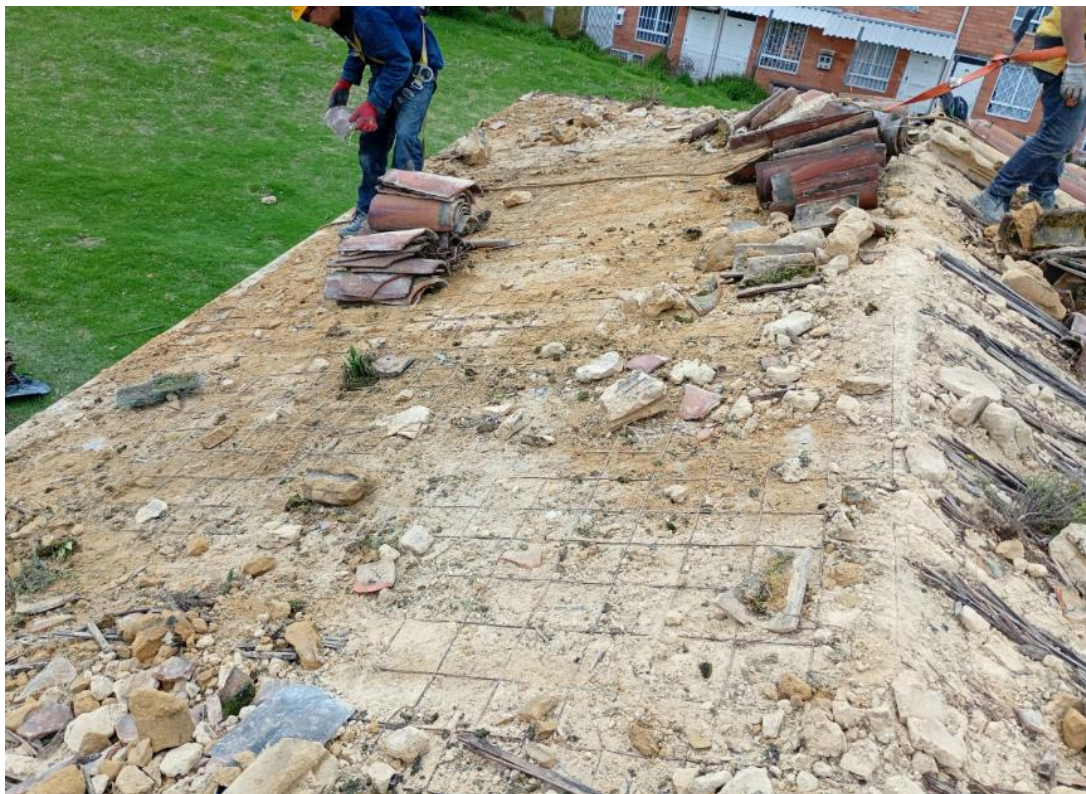
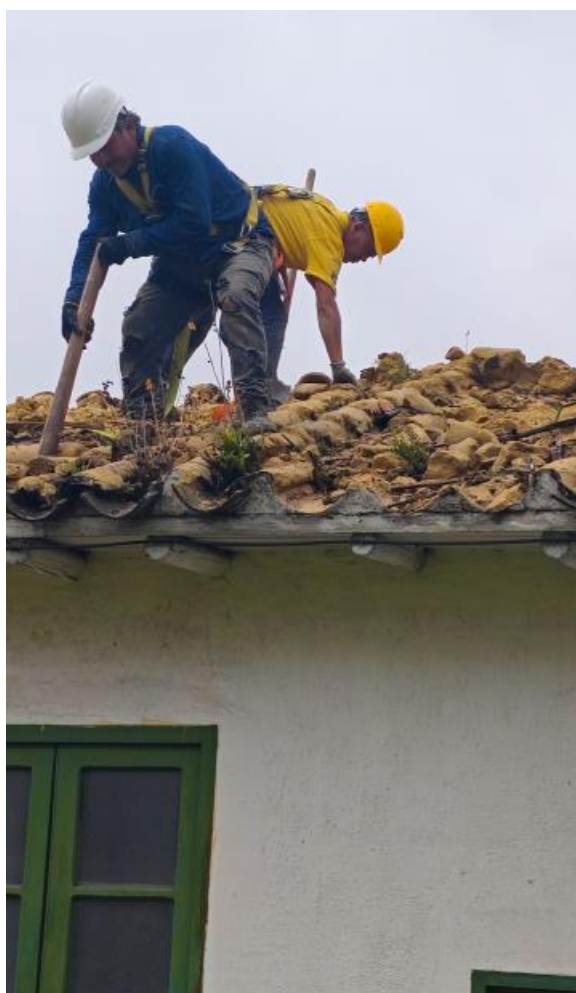
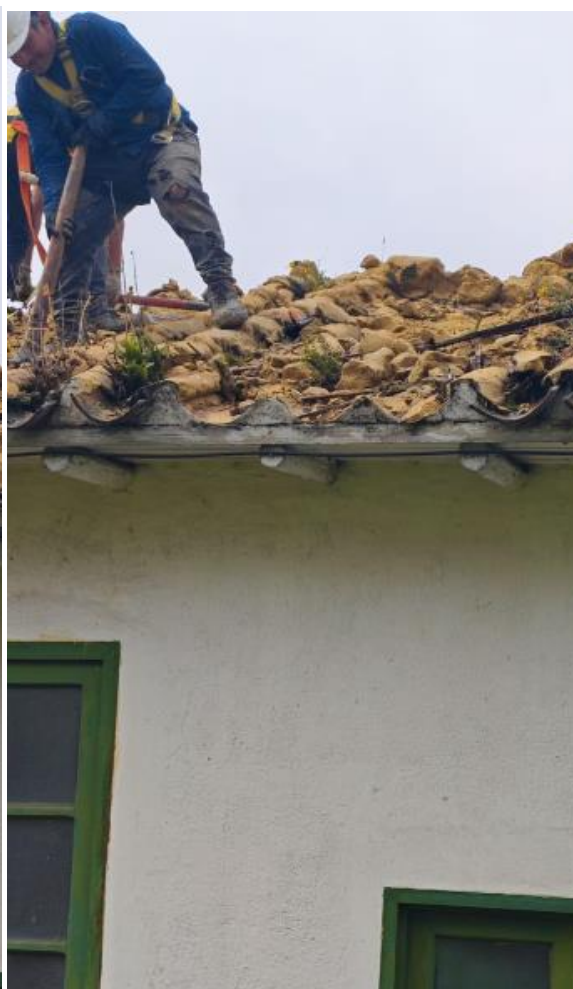
#### **N.P 18 DEMOLICION DE MORTERO ESTERILLA Y MALLA**

Durante la ejecución de las actividades de desmonte de cubierta en la Casa de la Cultura, se evidenció la existencia de un mortero con un espesor aproximado de 0,25 m, acompañado de esterilla y malla electrosoldada.

En consecuencia, se hace necesario realizar la demolición y retiro de dichos elementos, con el fin de efectuar una inspección técnica del estado del manto impermeabilizante, verificar la posible presencia de filtraciones y garantizar las condiciones adecuadas para la correcta ejecución de los trabajos proyectados
