## FORMATO DE MANTENIMIENTO PREVENTIVO SISTEMAS TIPO MINI SPLIT

Cliente: ALCALDÍA DE USME

| Objeto | Mantenimiento preventivo a cuatro (4) sistemas de aire acondicionado tipo mini split | Fecha de servicio | 16 / 06 / 2026 |

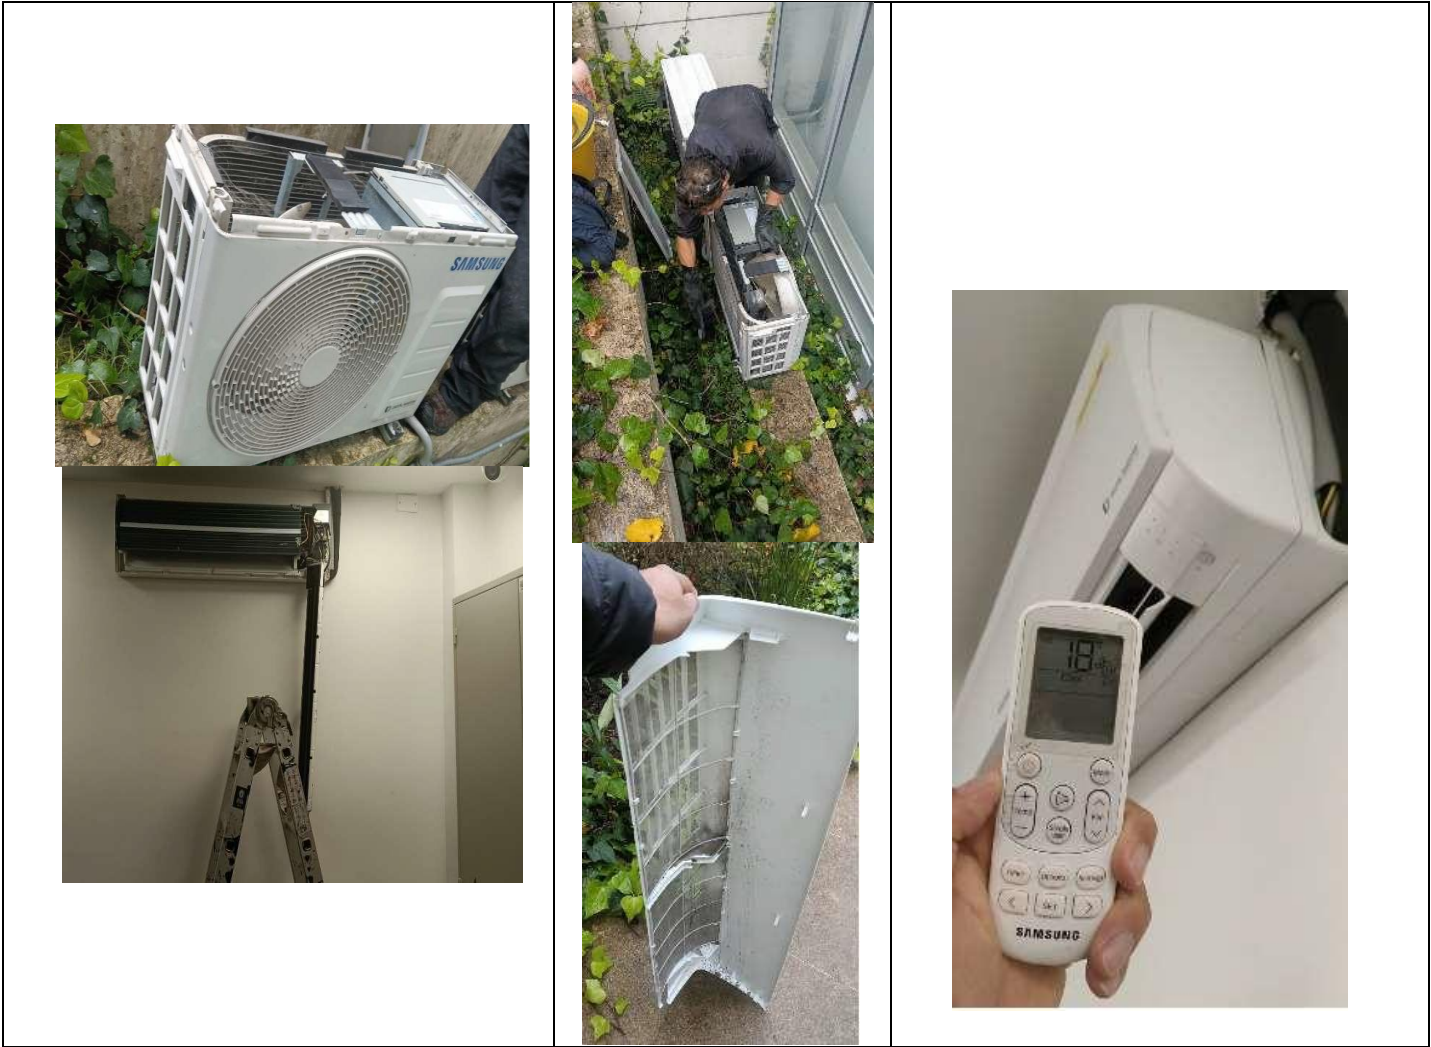
| Equipo | Actividad / hallazgo | Desarrollo ejecutado | Estado |
|---|---|---|---|
| Evaporadora | Se evidencia bastante acumulación de polvo | Registro de condición / medición durante la intervención. | R |

- Condensadora: La unidad condensadora que corresponde al datacenter de piso 2, se encuentra en buen estado, operando en condiciones normales, se recomienda el próximo mantenimiento dentro de 3 meses.
- Evaporadora: La unidad evaporadora que corresponde al datacenter de piso 2 se encuentra en buen estado, queda operando en condiciones normales, al momento de retirar la tapas frontales se le realiza limpieza a ventilador, serpentín, y bomba de condensados, se recomienda el próximo mantenimiento dentro de 3 meses.

| Equipo | Actividad / hallazgo | Desarrollo ejecutado | Estado |
|---|---|---|---|
| Evaporadora | Desmonte de tapas frontales, filtros, persiana direccionadora de aire, y desmonte de bandeja de condensados. | Actividad ejecutada conforme a rutina preventiva. | R |
| Evaporadora | Limpieza general | Actividad ejecutada conforme a rutina preventiva. | R |
| Evaporadora | Equipo terminado con limpieza y operando en condiciones normal. Se realiza limpieza a bomba de condensado | Actividad ejecutada conforme a rutina preventiva. | R |

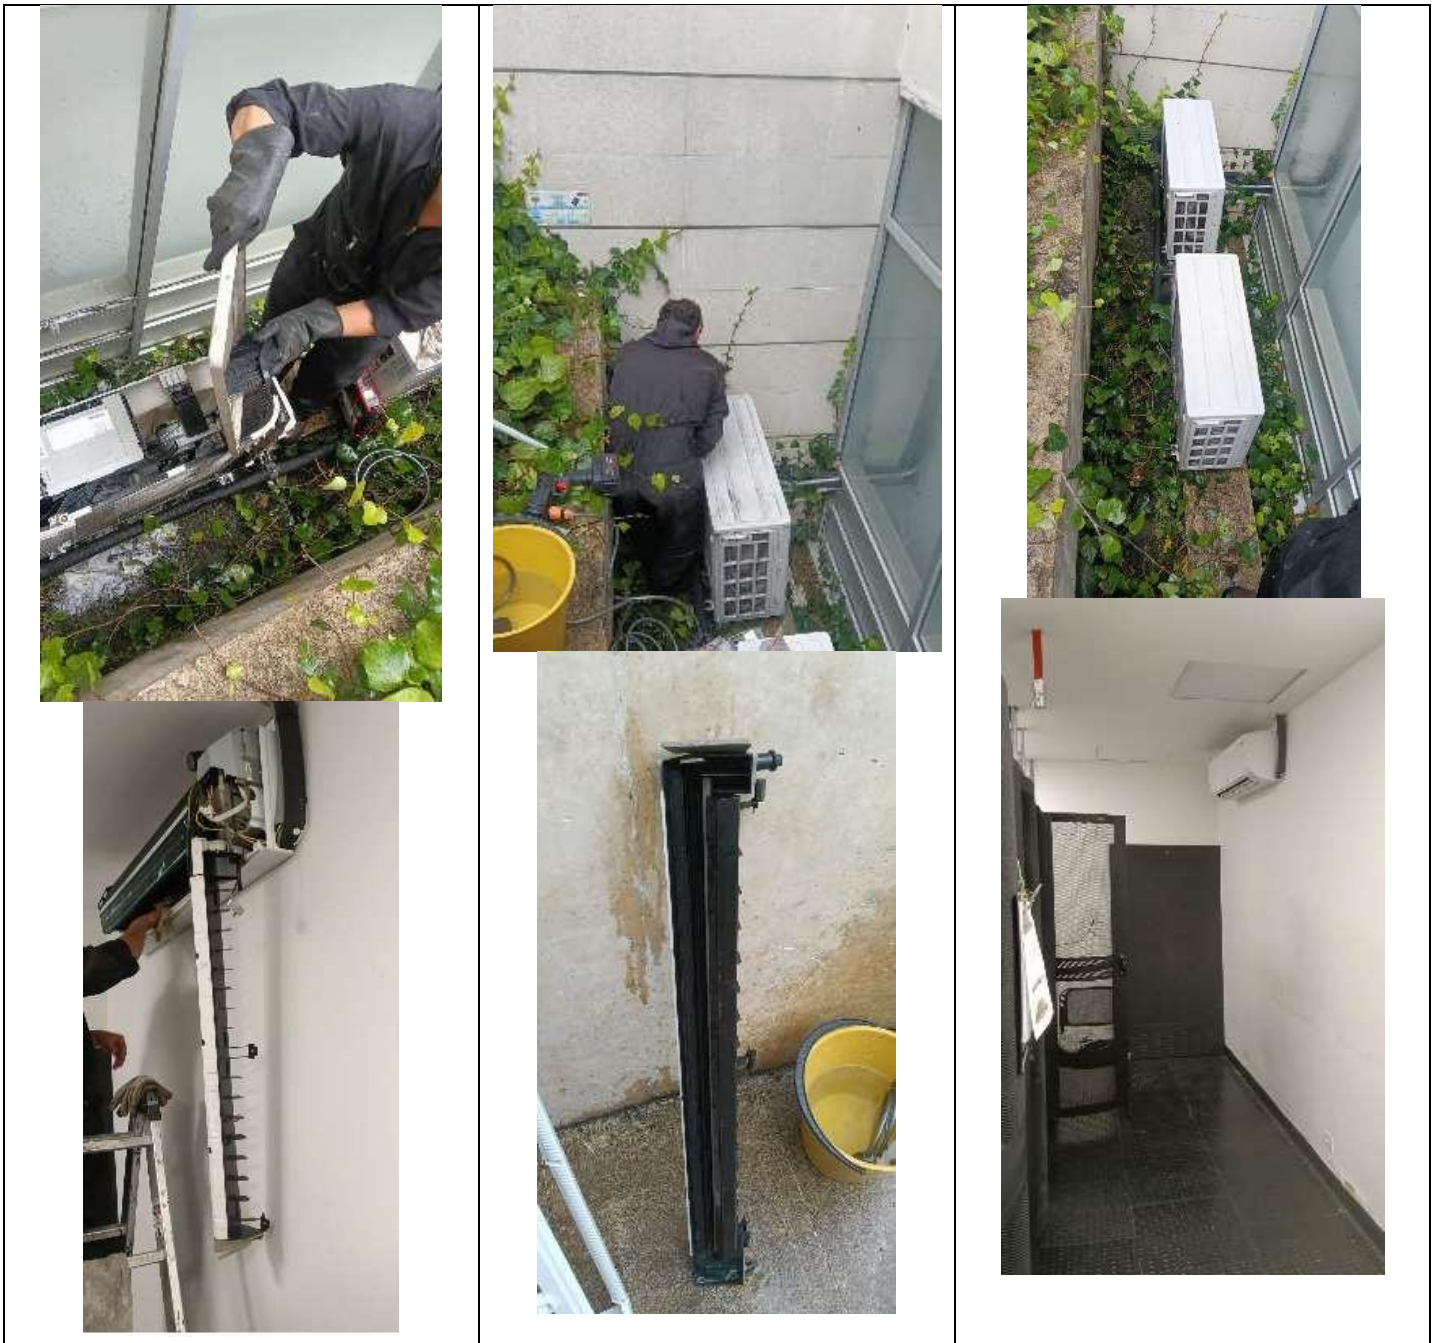
- Condensadora: La unidad condensadora que corresponde al datacenter de piso 2, se encuentra en buen estado, operando en condiciones normales, se recomienda el próximo mantenimiento dentro de 3 meses.
- Evaporadora: La unidad evaporadora que corresponde al datacenter de piso 2 se encuentra en buen estado, queda operando en condiciones normales, al momento de retirar la tapas frontales se le realiza limpieza a ventilador, serpentín, y bomba de condensados, se recomienda el próximo mantenimiento dentro de 3 meses. Equipos de datacenter quedan funcionando a 18°C

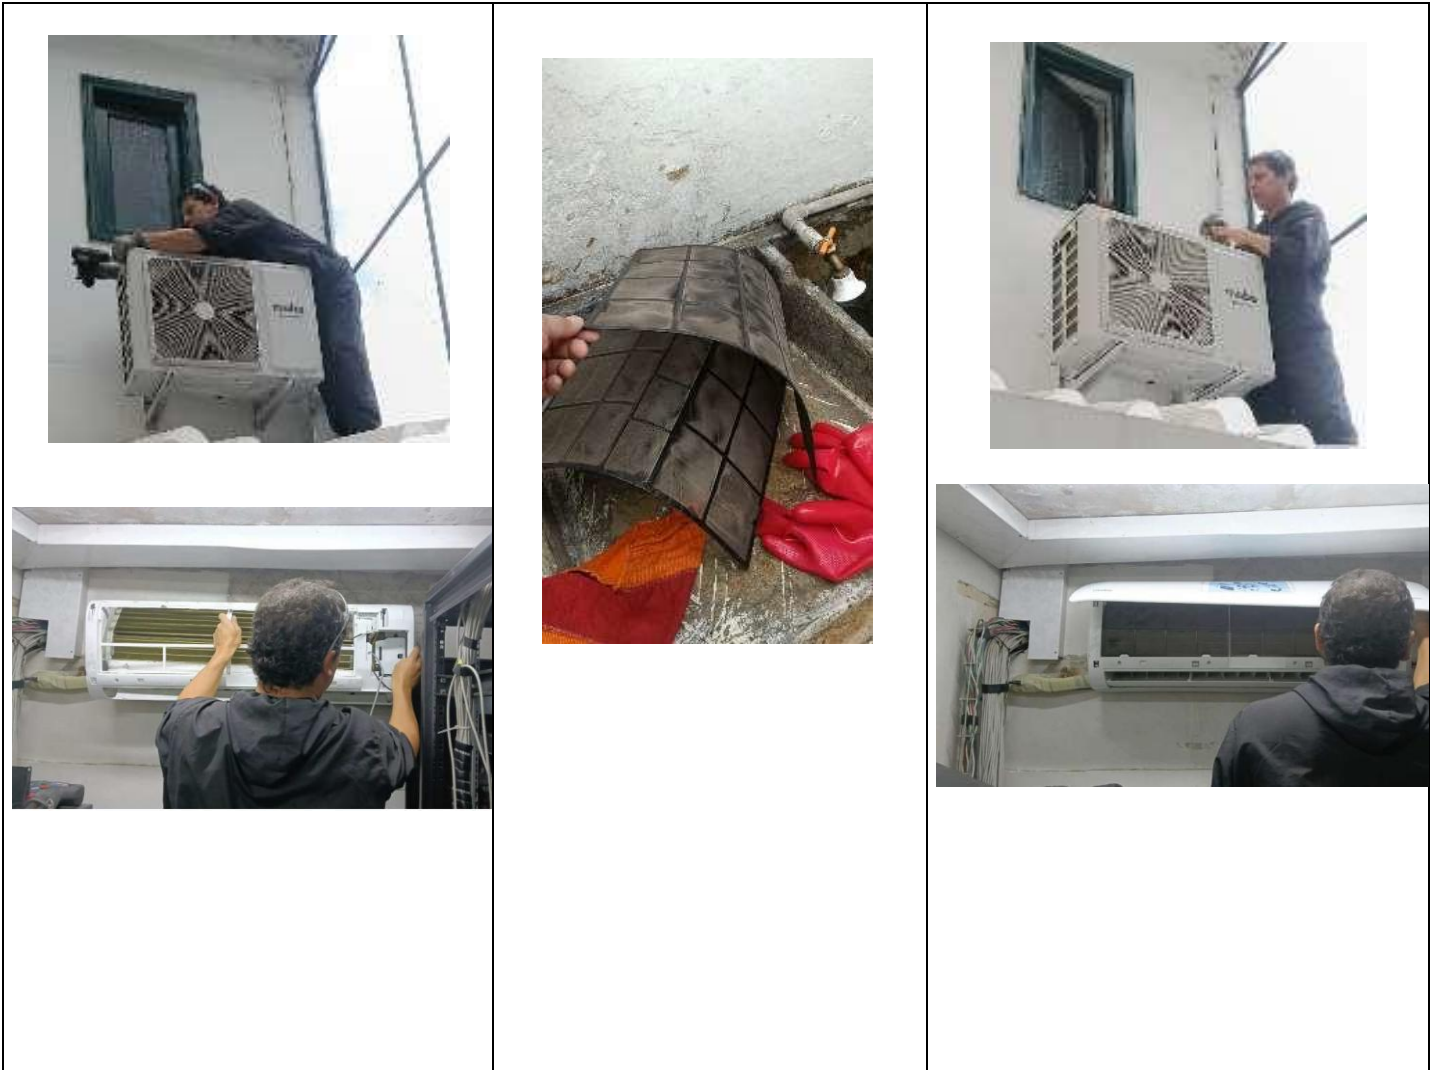
- Condensadora: La unidad condensadora que corresponde al datacenter del edificio antiguo, se encuentra en buen estado, operando en condiciones normales, se recomienda el próximo mantenimiento dentro de 3 meses.
- Evaporadora: La unidad evaporadora que corresponde al datacenter de Edificio antiguo se encuentra en buen estado, queda operando en condiciones normales, al momento de retirar las tapas frontales se le realiza limpieza a ventilador, serpentín, y bomba de condensados, se recomienda el próximo mantenimiento dentro de 3 meses. Equipos de datacenter quedan funcionando a 19°C

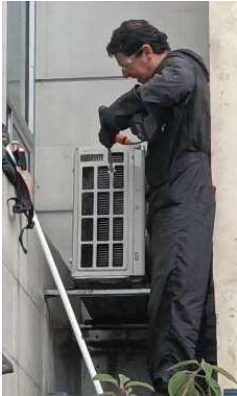
| item | equipo | ubicación | Pertenece | Marca | modelo | serie | Registro Fotográfico | observaciones |
|---|---|---|---|---|---|---|---|---|
| 1 | Unidad Condensadora | Fachada Jardín Piso 2 | Sala Monitoreo Piso 1 | Samsung | AR18MVFHCWKX | 0SANPAEKC00030D | | Limpieza, lavado general con desincrustante, jabón y agua |

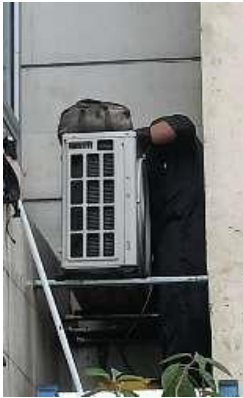
| item | equipo | ubicación | Pertenece | Marca | modelo | serie | Registro Fotográfico | observaciones |
|---|---|---|---|---|---|---|---|---|
| | | | | | | | | Destapado de tapa superior y lateral |

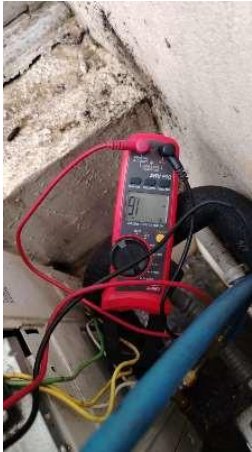
| item | equipo | ubicación | Pertenece | Marca | modelo | serie | Registro Fotográfico | observaciones |
|---|---|---|---|---|---|---|---|---|
| | | | | | | | | Lectura de consumo de corriente de 1,6 amperios. Normal. |

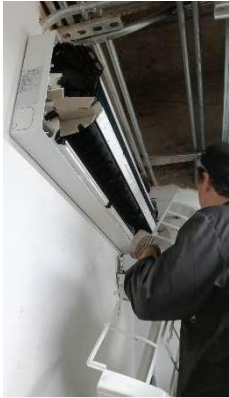
| item | equipo | ubicación | Pertenece | Marca | modelo | serie | Registro Fotográfico | observaciones |
|---|---|---|---|---|---|---|---|---|
| | | | | | | | | Desmonte de tapas frontales, filtros, persiana direccionadora de aire, y desmonte de bandeja de condensados. |

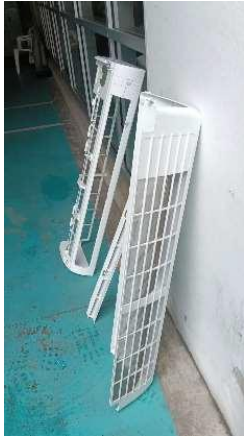
| item | equipo | ubicación | Pertenece | Marca | modelo | serie | Registro Fotográfico | observaciones |
|---|---|---|---|---|---|---|---|---|
| | | | | | | | | Se evidencia bastante acumulación de polvo |

| item | equipo | ubicación | Pertenece | Marca | modelo | serie | Registro Fotográfico | observaciones |
|---|---|---|---|---|---|---|---|---|
| | | | | | | | | Equipo terminado con limpieza y operando en condiciones normal. Se realiza limpieza a bomba de condensado |

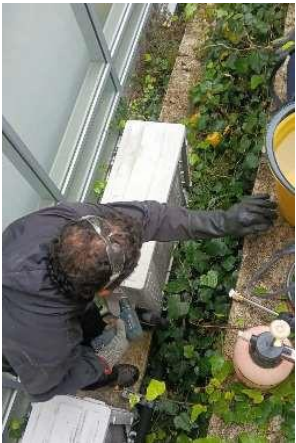
| item | equipo | ubicación | Pertenece | Marca | modelo | serie | Registro Fotográfico | observaciones |
|---|---|---|---|---|---|---|---|---|
| 3 | Unidad Condensadora | Escalones Jardín Piso 3 | Datacenter Piso 2 | Samsung | AR18MVFHCWKXCB | 0SANPAEKC00033D | | Limpieza, lavado general con desincrustante, jabón y agua |

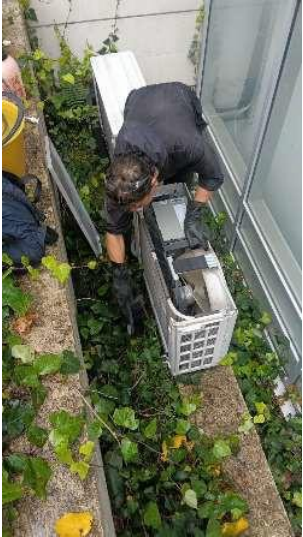
| item | equipo | ubicación | Pertenece | Marca | modelo | serie | Registro Fotográfico | observaciones |
|---|---|---|---|---|---|---|---|---|
| | | | | | | | | Destapado de tapa superior y lateral |

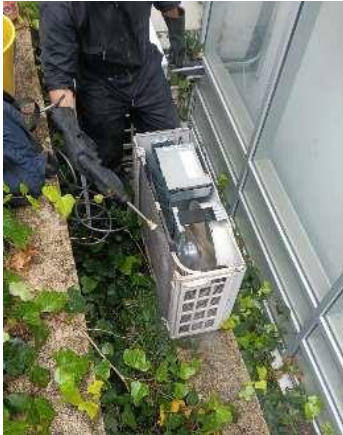
| item | equipo | ubicación | Pertenece | Marca | modelo | serie | Registro Fotográfico | observaciones |
|---|---|---|---|---|---|---|---|---|
| | | | | | | | | Limpieza profunda |

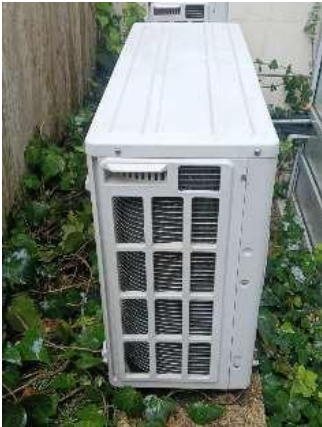
| item | equipo | ubicación | Pertenece | Marca | modelo | serie | Registro Fotográfico | observaciones |
|---|---|---|---|---|---|---|---|---|
| | | | | | | | | Queda operando normalmente y limpio |

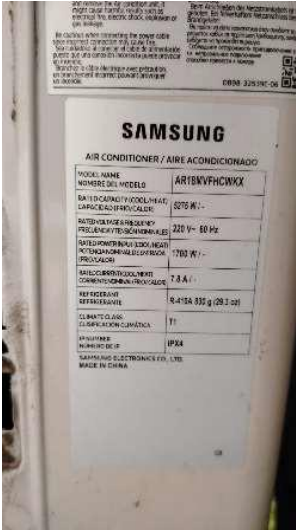
| item | equipo | ubicación | Pertenece | Marca | modelo | serie | Registro Fotográfico | observaciones |
|---|---|---|---|---|---|---|---|---|
| | | | | | | | | Placa de información técnica de equipo |

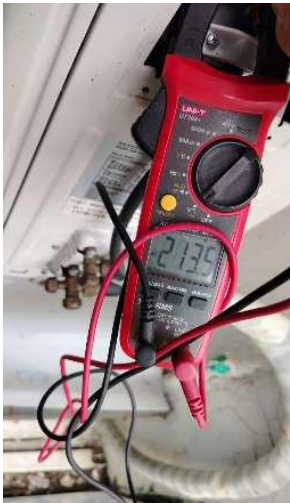
| item | equipo | ubicación | Pertenece | Marca | modelo | serie | Registro Fotográfico | observaciones |
|---|---|---|---|---|---|---|---|---|
| | | | | | | | | Lectura de voltaje 213, 5 entre fases. Normal. |

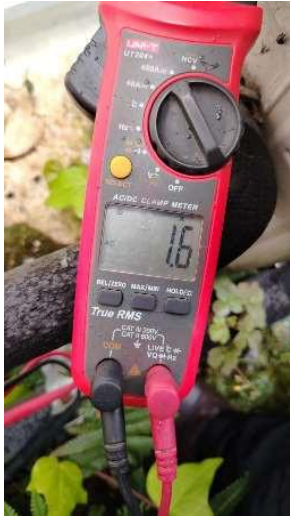
| item | equipo | ubicación | Pertenece | Marca | modelo | serie | Registro Fotográfico | observaciones |
|---|---|---|---|---|---|---|---|---|
| | | | | | | | | Lectura de consumo de corriente de 1,6 amperios. Normal. |

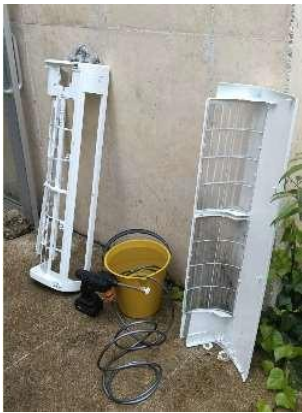
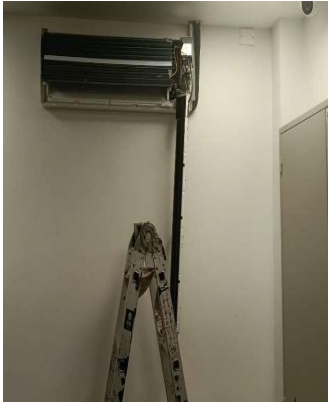
| item | equipo | ubicación | Pertenece | Marca | modelo | serie | Registro Fotográfico | observaciones |
|---|---|---|---|---|---|---|---|---|
| | | | | | | | | Desmonte de tapas frontales, filtros, persiana direccionadora de aire, y desmonte de bandeja de condensados. |
| | | | | | | | | Desmonte de tapas frontales, filtros, persiana direccionadora de aire, y desmonte de bandeja de condensados. |

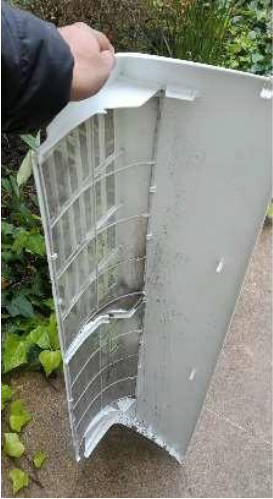
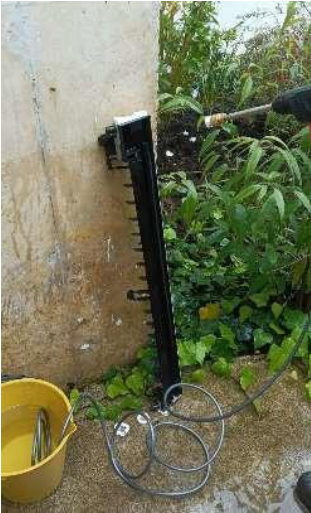
| item | equipo | ubicación | Pertenece | Marca | modelo | serie | Registro Fotográfico | observaciones |
|---|---|---|---|---|---|---|---|---|
| | | | | | | | | Se evidencia bastante acumulación de polvo |
| | | | | | | | | Se evidencia bastante acumulación de polvo |

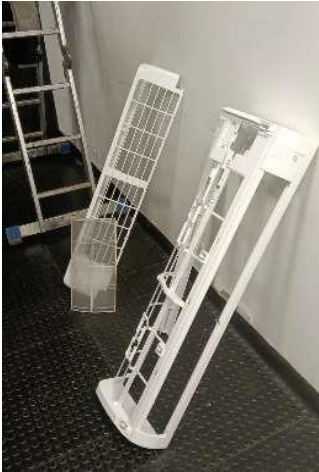
| item | equipo | ubicación | Pertenece | Marca | modelo | serie | Registro Fotográfico | observaciones |
|---|---|---|---|---|---|---|---|---|
| | | | | | | | | Limpieza general |

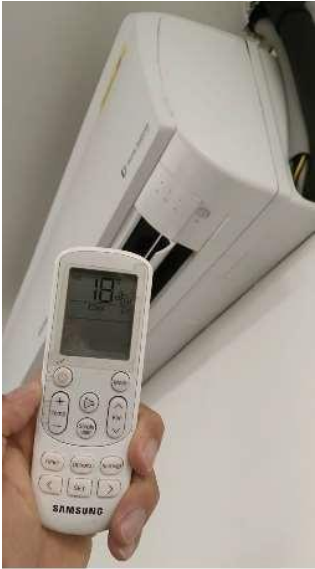
| item | equipo | ubicación | Pertenece | Marca | modelo | serie | Registro Fotográfico | observaciones |
|---|---|---|---|---|---|---|---|---|
| | | | | | | | | Equipo terminado con limpieza y operando en condiciones normal. Se realiza limpieza a bomba de condensado |

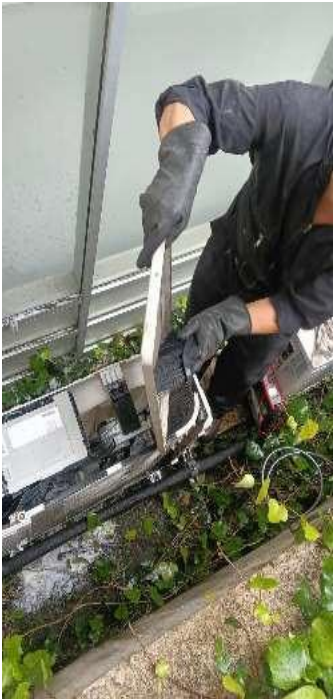
| item | equipo | ubicación | Pertenece | Marca | modelo | serie | Registro Fotográfico | observaciones |
|---|---|---|---|---|---|---|---|---|
| 5 | Unidad Condensadora | Escalones Jardín Piso 3 | Datacenter Piso 2 | Samsung | AR18MVFHCWKXCB | 0SANPAEKC00007Y | | Limpieza, lavado general con desincrustante, jabon y agua |

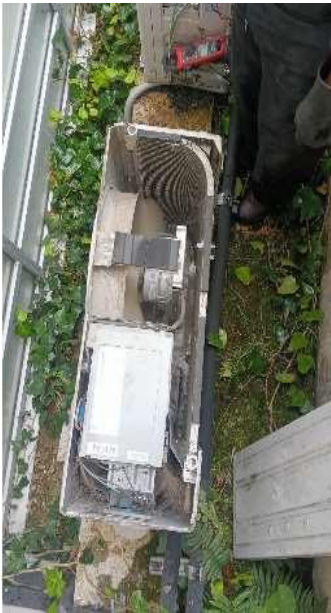
| item | equipo | ubicación | Pertenece | Marca | modelo | serie | Registro Fotográfico | observaciones |
|---|---|---|---|---|---|---|---|---|
| | | | | | | | | Destapado de tapa superior y lateral |

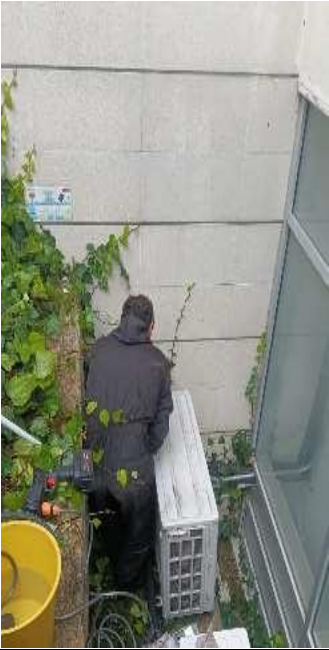
| item | equipo | ubicación | Pertenece | Marca | modelo | serie | Registro Fotográfico | observaciones |
|---|---|---|---|---|---|---|---|---|
| | | | | | | | | Destapado de tapa superior y lateral |

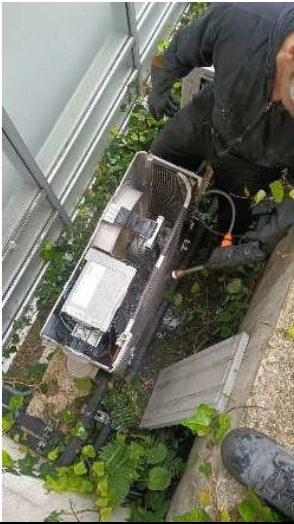
| item | equipo | ubicación | Pertenece | Marca | modelo | serie | Registro Fotográfico | observaciones |
|---|---|---|---|---|---|---|---|---|
| | | | | | | | | Limpieza profunda |

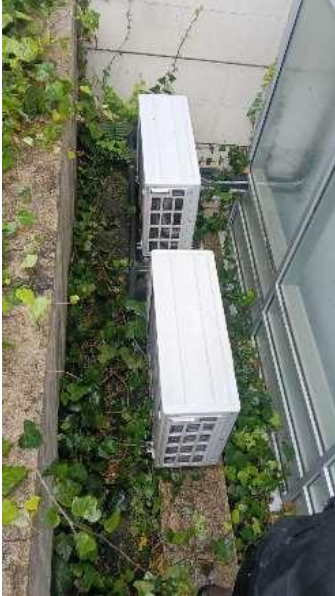
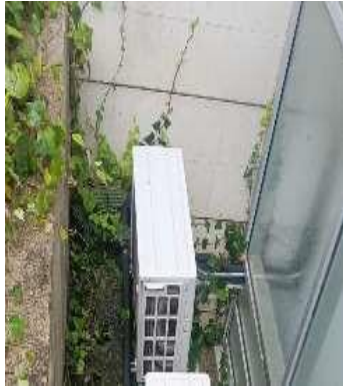
| item | equipo | ubicación | Pertenece | Marca | modelo | serie | Registro Fotográfico | observaciones |
|---|---|---|---|---|---|---|---|---|
| | | | | | | | | Queda operado normalmete y limpio |
| | | | | | | | | Queda operado normalmete y limpio |

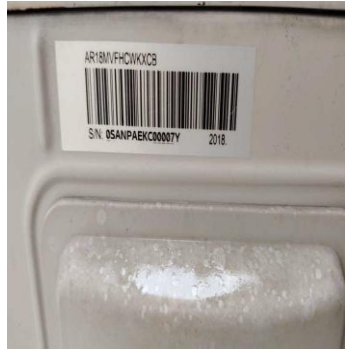
| item | equipo | ubicación | Pertenece | Marca | modelo | serie | Registro Fotográfico | observaciones |
|---|---|---|---|---|---|---|---|---|
| | | | | | | | | Placa de información técnica de equipo |

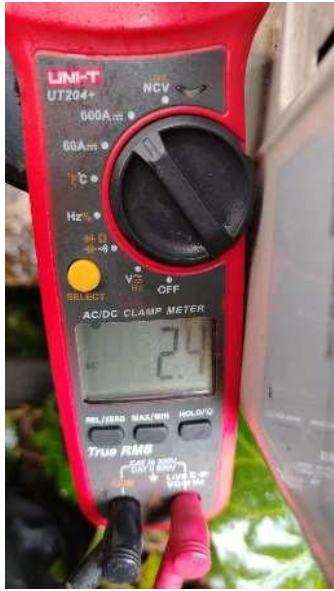
| item | equipo | ubicación | Pertenece | Marca | modelo | serie | Registro Fotográfico | observaciones |
|---|---|---|---|---|---|---|---|---|
| | | | | | | | | Lectura de consumo de corriente de 2,4 amperios. Normal. |

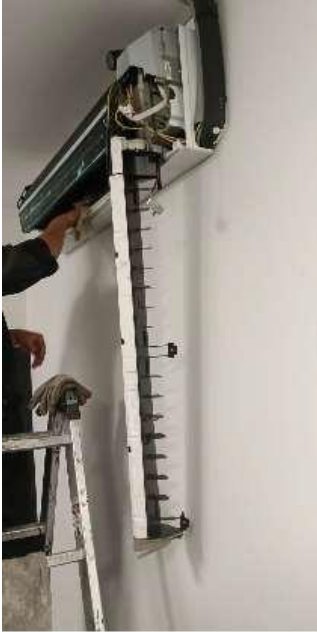
| item | equipo | ubicación | Pertenece | Marca | modelo | serie | Registro Fotográfico | observaciones |
|---|---|---|---|---|---|---|---|---|
| | | | | | | | | Desmonte de tapas frontales, filtros, persiana direccionadora de aire, y desmonte de baneja de condensados. |

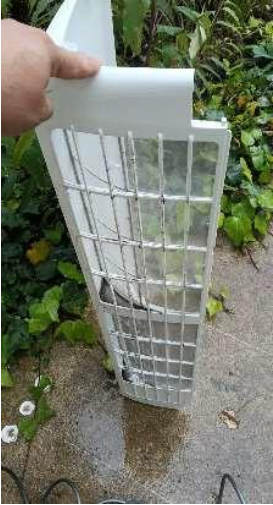
| item | equipo | ubicación | Pertenece | Marca | modelo | serie | Registro Fotográfico | observaciones |
|---|---|---|---|---|---|---|---|---|
| | | | | | | | | Se evidencia bastante acumulación de polvo |

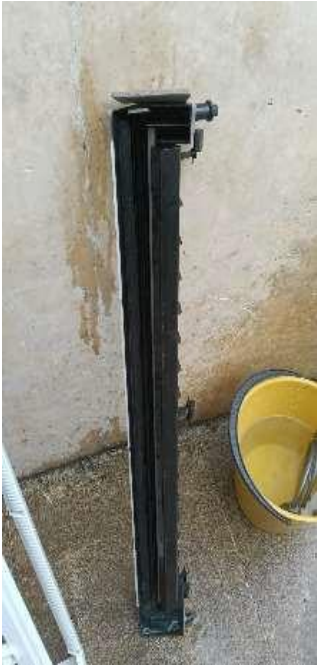
| item | equipo | ubicación | Pertenece | Marca | modelo | serie | Registro Fotográfico | observaciones |
|---|---|---|---|---|---|---|---|---|
| | | | | | | | | Limpieza general |

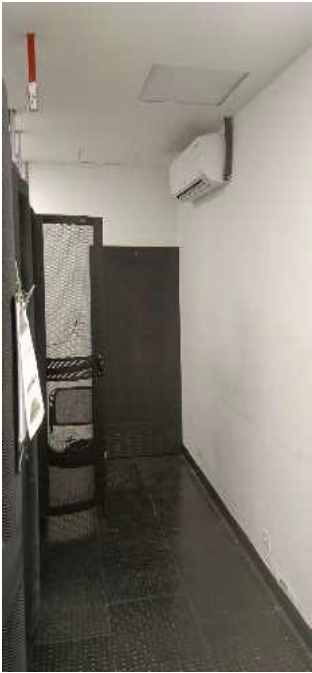
| item | equipo | ubicación | Pertenece | Marca | modelo | serie | Registro Fotográfico | observaciones |
|---|---|---|---|---|---|---|---|---|
| | | | | | | | | Equipo terminado con limpieza y operando en condiciones normal. Se realiza limpieza a bomba de condensado |

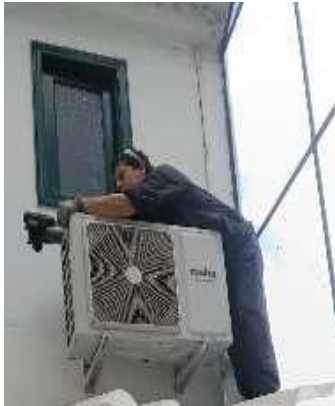
| item | equipo | ubicación | Pertenece | Marca | modelo | serie | Registro Fotográfico | observaciones |
|---|---|---|---|---|---|---|---|---|
| 7 | Unidad Condensadora | Cubierta cuarto de aseo - Edificio Antiguo | Datacenter Edificio Antiguo | Mabe | MMI18CDBWCCCE8 | ST24032721GCH0052 | | Destapado de tapa superior y lateral |

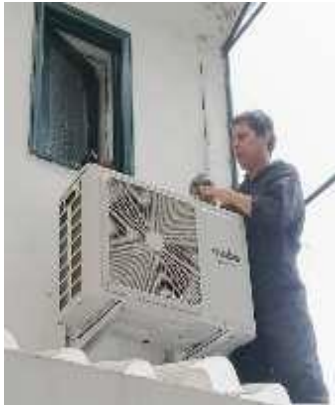
| item | equipo | ubicación | Pertenece | Marca | modelo | serie | Registro Fotográfico | observaciones |
|---|---|---|---|---|---|---|---|---|
| | | | | | | | | Queda opemado normalmete y limpio |

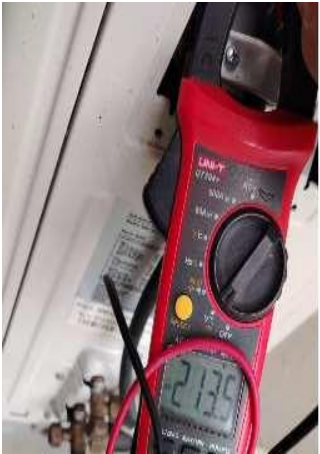
| item | equipo | ubicación | Pertenece | Marca | modelo | serie | Registro Fotográfico | observaciones |
|---|---|---|---|---|---|---|---|---|
| | | | | | | | | Lectura de voltaje |

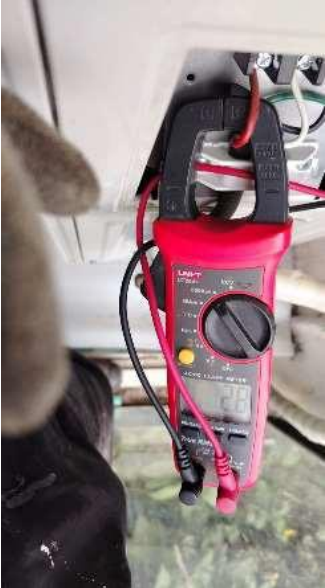
| item | equipo | ubicación | Pertenece | Marca | modelo | serie | Registro Fotográfico | observaciones |
|---|---|---|---|---|---|---|---|---|
| | | | | | | | | Lectura de consumo de corriente de 2,8 amperios. Normal. |

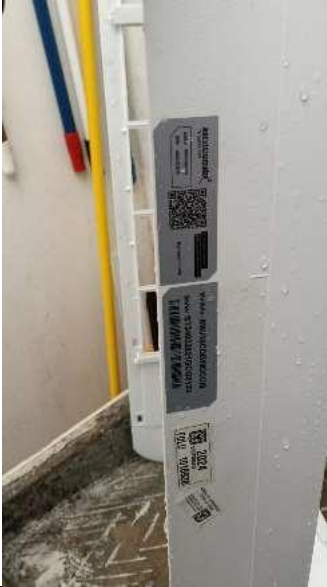
| item | equipo | ubicación | Pertenece | Marca | modelo | serie | Registro Fotográfico | observaciones |
|---|---|---|---|---|---|---|---|---|
| 8 | Unidad Evaporadora de pared alta | Pared sala datacenter Edificio Antiguo | Sala datacenter edificio antiguo | Mabe | MMI18CDBWCCCI8 | ST24022821GCG0123 | | Placa información técnica del equipo |

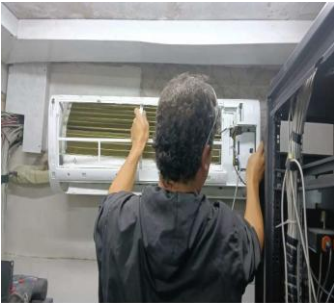
| item | equipo | ubicación | Pertenece | Marca | modelo | serie | Registro Fotográfico | observaciones |
|---|---|---|---|---|---|---|---|---|
| | | | | | | | | Desmonte de tapas frontales, filtros, persiana direccionadora de aire, y desmonte de baneja de condensados. |

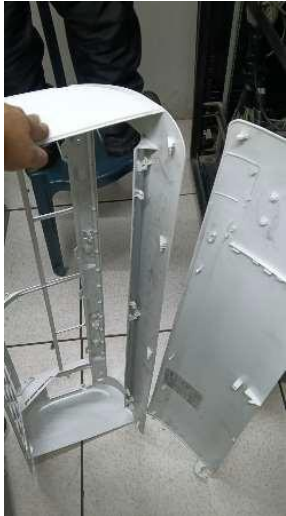
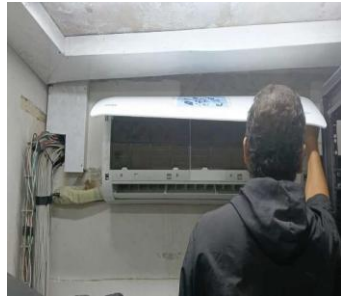
| item | equipo | ubicación | Pertenece | Marca | modelo | serie | Registro Fotográfico | observaciones |
|---|---|---|---|---|---|---|---|---|
| | | | | | | | | Se evidencia bastante acumulación de polvo |
| | | | | | | | | Se evidencia bastante acumulación de polvo |

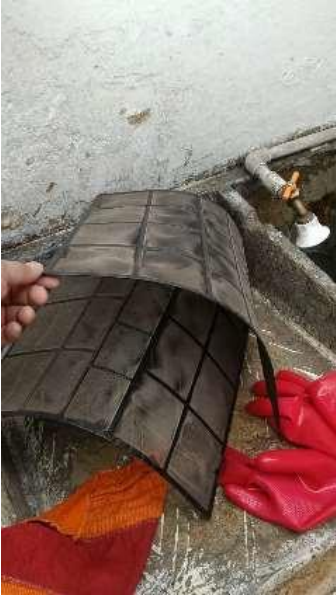
| item | equipo | ubicación | Pertenece | Marca | modelo | serie | Registro Fotográfico | observaciones |
|---|---|---|---|---|---|---|---|---|
| | | | | | | | | Se evidencia bastante acumulación de polvo |

| item | equipo | ubicación | Pertenece | Marca | modelo | serie | Registro Fotográfico | observaciones |
|---|---|---|---|---|---|---|---|---|
| Conclusiones: La unidad evaporadora que corresponde al datacenter de Edificio antiguo se encuentra en buen estado, queda operando en condiciones normales, al momento de retirar la tapas frontales se le realiza limpieza a ventilador, serpentín, y bomba de condensados, se recomienda el proximo mantenimiento dentro de 3 meses. Equipos de datacenter quedan funcionando a 19°C | | | | | | | | |
