# **INFORME DE INSPECCIÓN Y MANTENIMIENTO PREVENTIVO SISTEMAS HIDRÁULICOS EQUIPOS Y BOMBAS**

*Alcaldía Local de Usme · Junio de 2026*

**FORMATO DE VISITA TECNICA**

**MANTENIMIENTO MES** JUNIO DE 2026  
**FECHA DE EJECUCION** 10 DE JUNIO DE 2026  
**PROYECTO** INSPECCION EQUIPO DE PRESION DE AGUA POTABLE

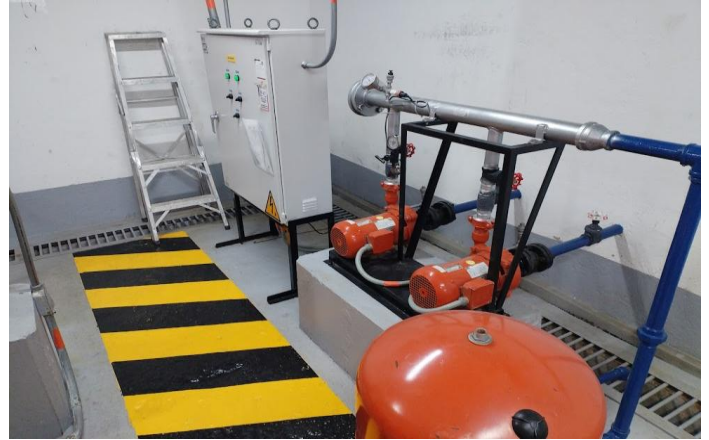
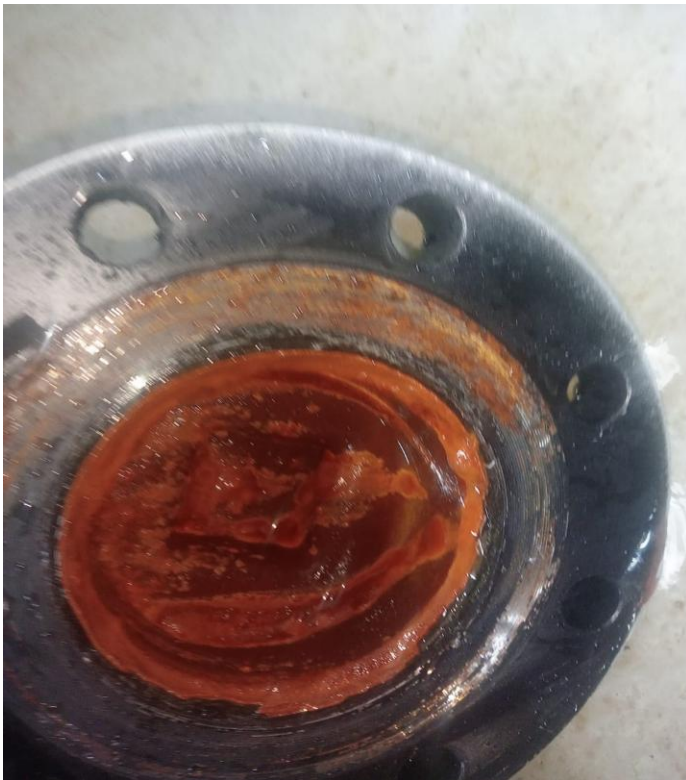
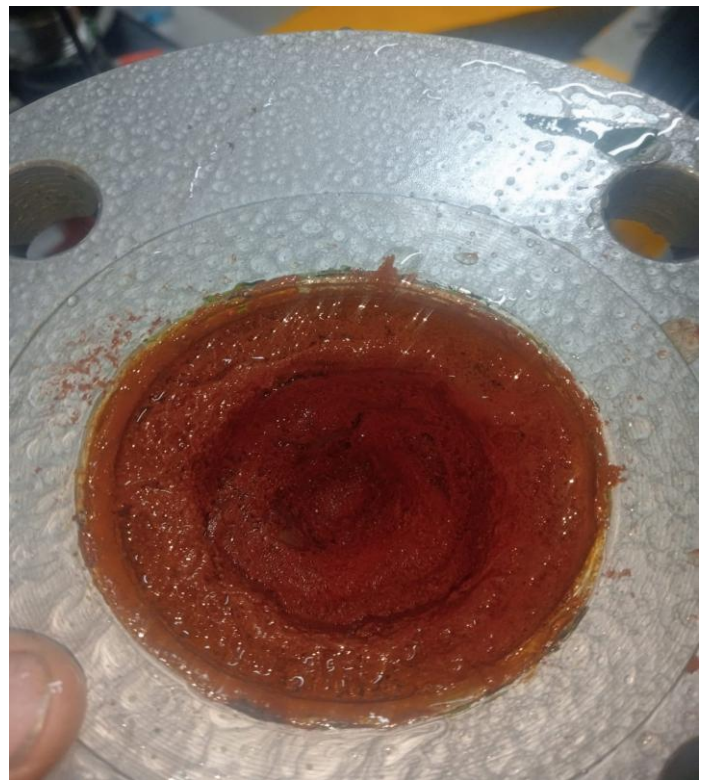
☒
**INSPECCION EQUIPO DE PRESION DE AGUA POTABLE**
**INFORME DE ESTADO DE EQUIPO**

Tanque hidroneumatico se recalibra, no presenta fugas de membrana , se se calibra a 75 psi, electricamente las variables estan dentro de los limites eptados, las bombas trabajan dentro de los parametros requeridos y aceptados. La acometida electrica se encuentra conducida en coraza americana la cual no cumple norma ya que aunque la conduccion electrica funciona normalmente la longitud de la coraza supera los 1.2 mts que son permitidos. El cuarto presenta una concentracion de cloro suficiente para que los componentes metalicos de los aparatos de maniobra de los traleros se les evidencie sulfatacion, que aunque no es exagerada, a mediano plazo puede resultar perjudicial para los componentes y el funcionamiento de los equipos.

La linea de sensado del transmisor de presion se ubica sobre una tuberia de 1/4" la cual esta soldada a la flauta principal, este tipo de adecuacion hidraulica cuando se trata de acero galvanizado es muy inconveniente ya que la oxidacion tapona la tuberi ade 1/4" permitiendo que se generen falsas señales de presion.

#### RECOMENDACIONES

Se recomienda instalar extractores industriales para que circule el aire dentro del cuarto y extraiga los gases de cloro. Tambien se recomienda realizar el cambio del cuerpo de equipo el cual se compumne de los difusores y la flauta principal, el material secomendado es en polipropileno, el cual tiene una vida util de mas de 30 años y no presenta oxidaciones, para realizar un recambio completo y mas favorable tambien se sugiere el cambnnio de los pases y de la succion en el mismo material

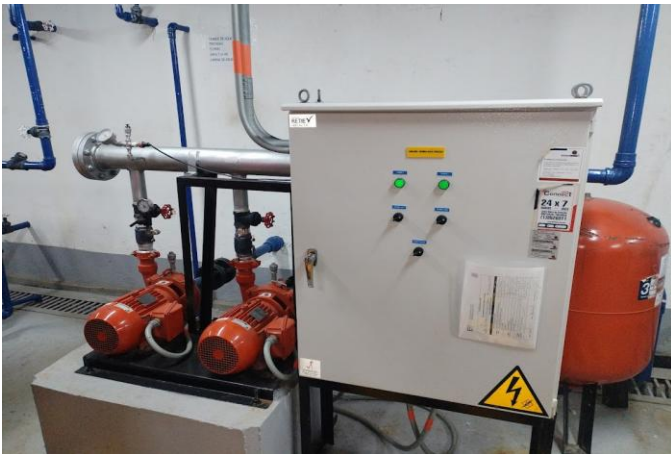
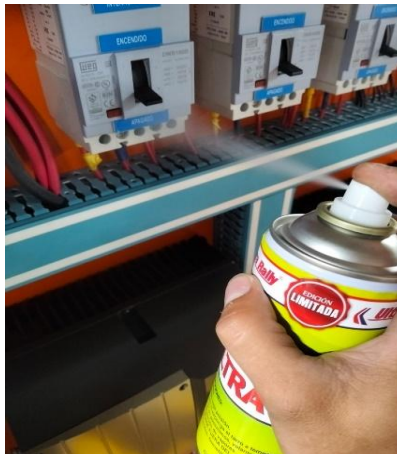
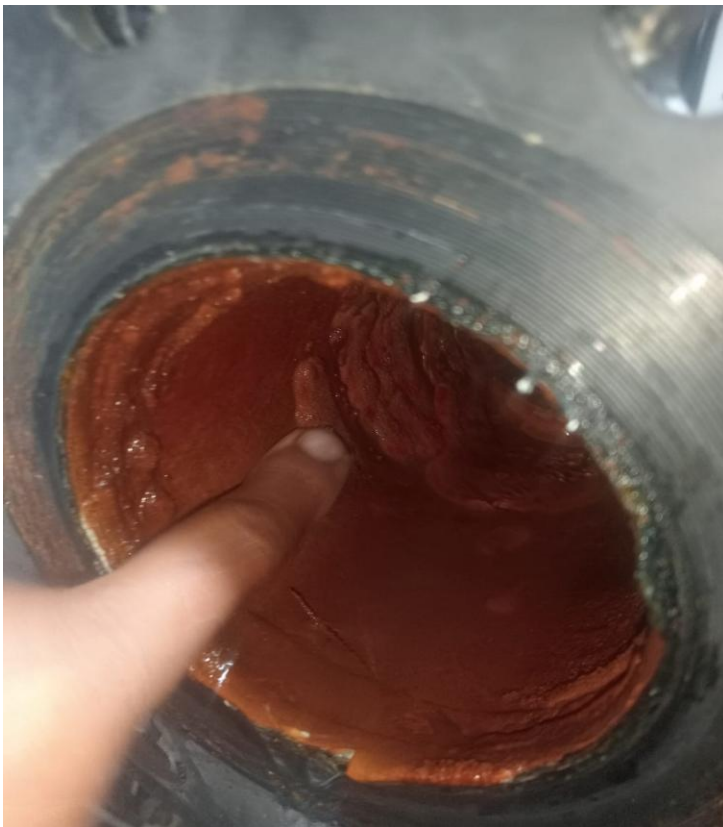
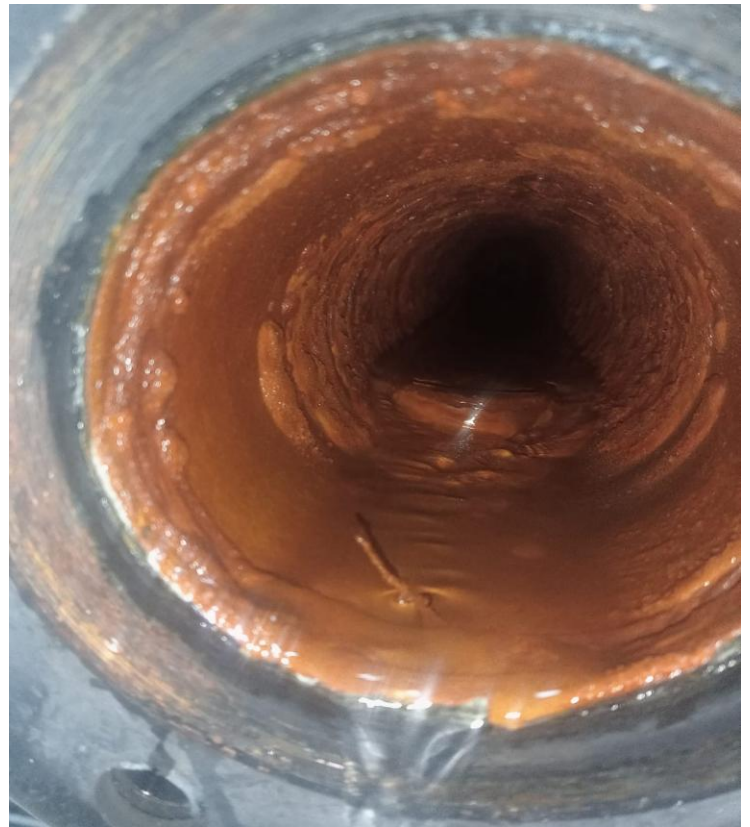
☒
**INSPECCION EQUIPO DE PRESION DE AGUA TRATADA**
**INFORME DE ESTADO DE EQUIPO**

Tanque hidroneumatico exterior, se observa oxidado, no presenta fugas de membrana , se se calibra a 75 psi, (electrica) parte electrica, se observa en buenas condiciones de operación cumpliendo los parametros solicitados, las bombas trabajan dentro de los parametros requeridos y aceptados. La acometida electrica se encuentra conducida en coraza americana la cual no cumple norma ya que aunque la conduccion electrica funciona normalmente la longitud de la coraza supera los 1.2 mts que son permitidos. El cuarto presenta una concentracion de cloro suficiente para que los componentes metalicos de los aparatos de maniobra de los tableros se les evidencie sulfatacion, que aunque no es exagerada, a mediano plazo puede resultar perjudicial para los componentes y el funcionamiento de los equipos.

La linea de sensado del transmisor de presion se ubica sobre una tuberia de 1/4" la cual esta soldada a la flauta principal, este tipo de adecuacion hidraulica cuando se trata de acero galvanizado es muy inconveniente ya que la oxidacion tapona la tuberi ade 1/4" permitiendo que se generen falsas señales de presion.

**RECOMENDACIONES**

Se recomienda instalar extractores industriales para que circule el aire dentro del cuarto y extraiga los gases de cloro. Tambien se recomienda realizar el cambio del cuerpo de equipo el cual se compone de los difusores y la flauta principal, el material recomendado es en polipropileno, el cual tiene una vida util de mas de 30 años y no presenta oxidaciones, para realizar un recambio completo y mas favorable tambien se sugiere el cambnio de los pases y de la succion en el mismo material

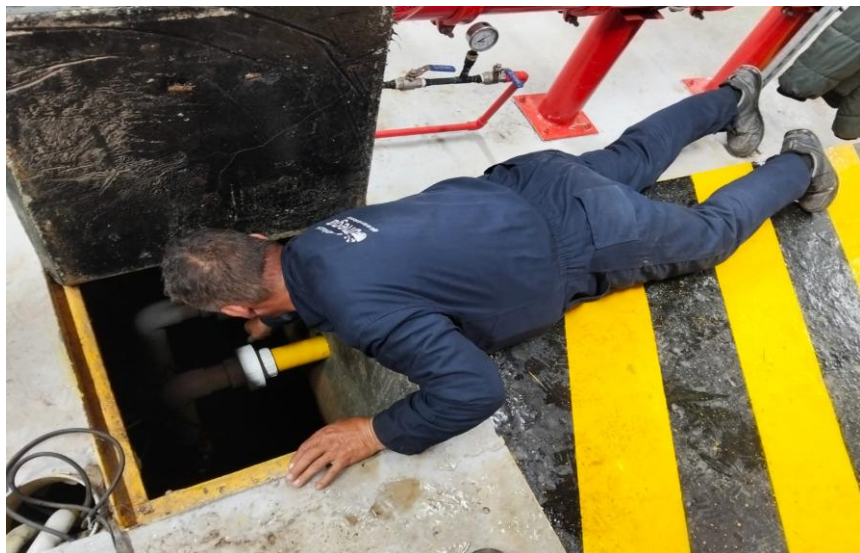
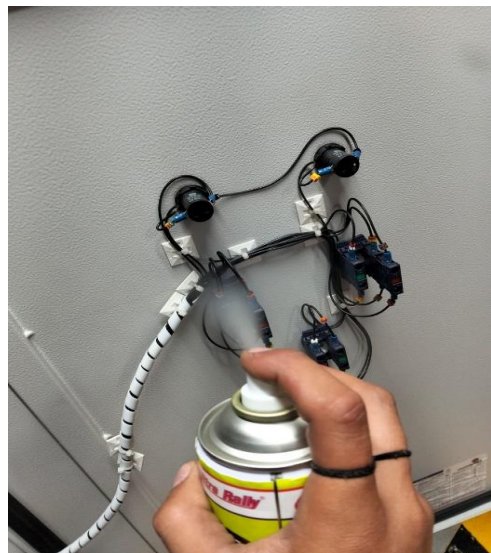
El sistema eyector opera correctamente en modos manual y automático. Los flotadores de nivel actúan de manera apropiada para el arranque y la adición de bombas. Se detecta sulfatación en algunos contactos del tablero de control, condición que debe recibir seguimiento periódico para evitar fallas de maniobra.

Hacer seguimiento
