**"PRESTACIÓN DE SERVICIOS PROFESIONALES ESPECIALIZADOS PARA LA  
IMPLEMENTACIÓN, ASESORIA, ACOMPAÑAMIENTO Y SEGUIMIENTO DEL SISTEMA  
DE GESTION DE SEGURIDAD Y SALUD EN EL TRABAJO SGS-ST PARA EL  
MUNICIPIO DE MOTAVITA 2026".**

**INFORME DE EJECUCION DE ACTIVIDADES No. 04**  
**CONTRATO DE PRESTACION DE SERVICIOS PROFESIONALES**  
**No. 013-2026**

#### ANEXO 3

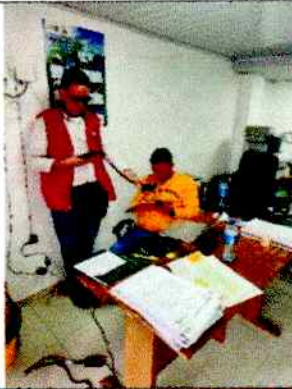
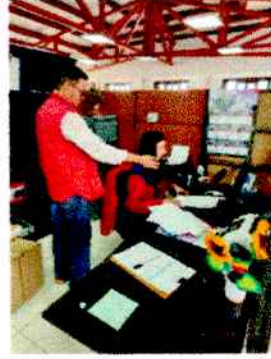
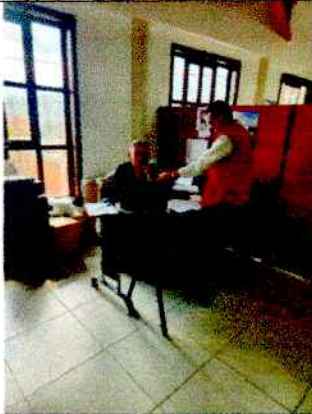
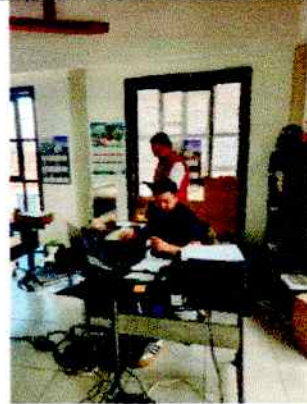
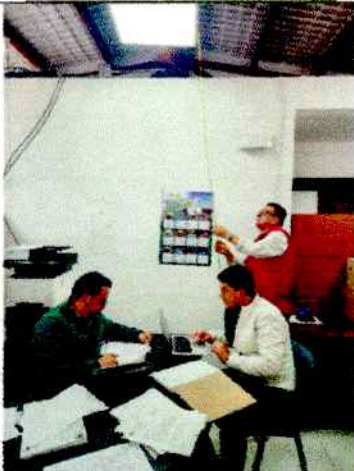
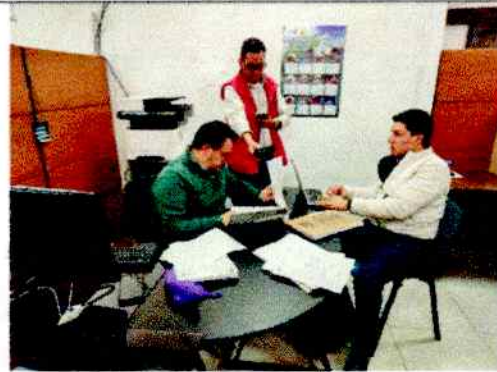
ANEXO 2

- Evidencia fotográfica de mediciones de iluminación en puestos de trabajo.  
(Anexo 2)

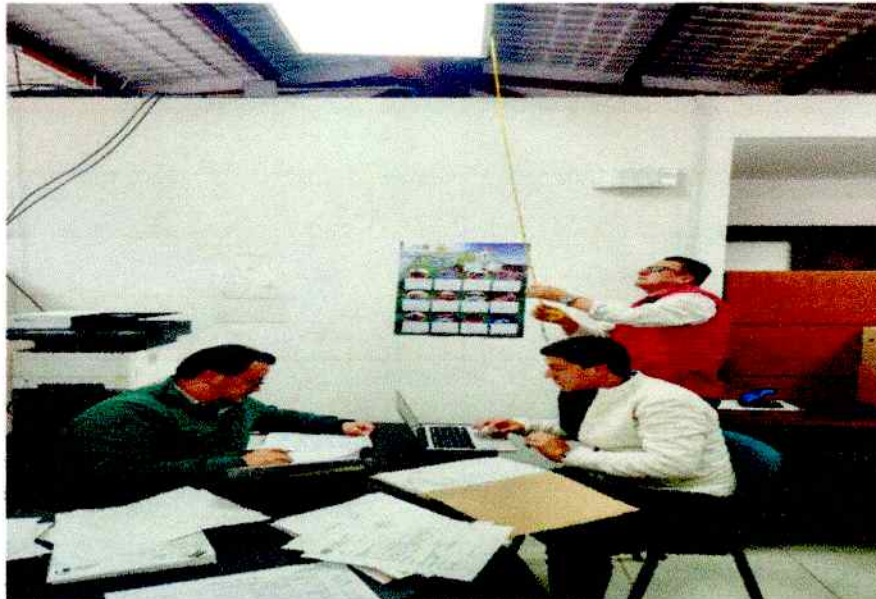
En la primera medición que se realizó en el área de la secretaria de gobierno ubicada en la alcaldía, donde se evidencia paredes de color claro con luz artificial, en el plano de trabajo del colaborador de tiene escritorio con vidrio protector de color oscuro.

- Durante la realización de las mediciones las luminarias se encontraban encendidas, en buenas condiciones de limpieza, las luminarias se encuentran a una altura de 2.25 mts desde el nivel del puesto de trabajo, la altura del nivel del puesto de trabajo es de 74 cm, la altura de la luminaria al piso es de 2.99 mts.

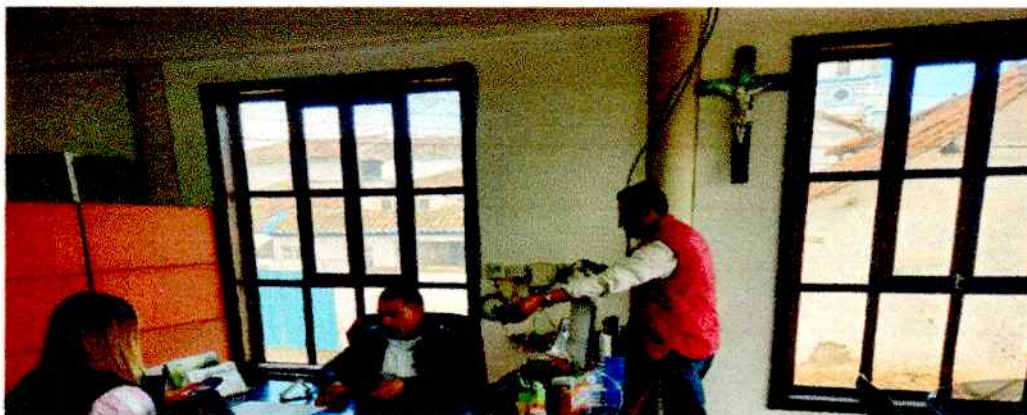
La medición se realizó en el área del despacho del Alcalde ubicada en el segundo piso de la alcaldía, donde se evidencia paredes de color claro con una combinación de luz artificial y natural en el plano de trabajo del colaborador de tiene escritorio de color oscuro brillante.

luminaria al piso es de 2.99 mts.

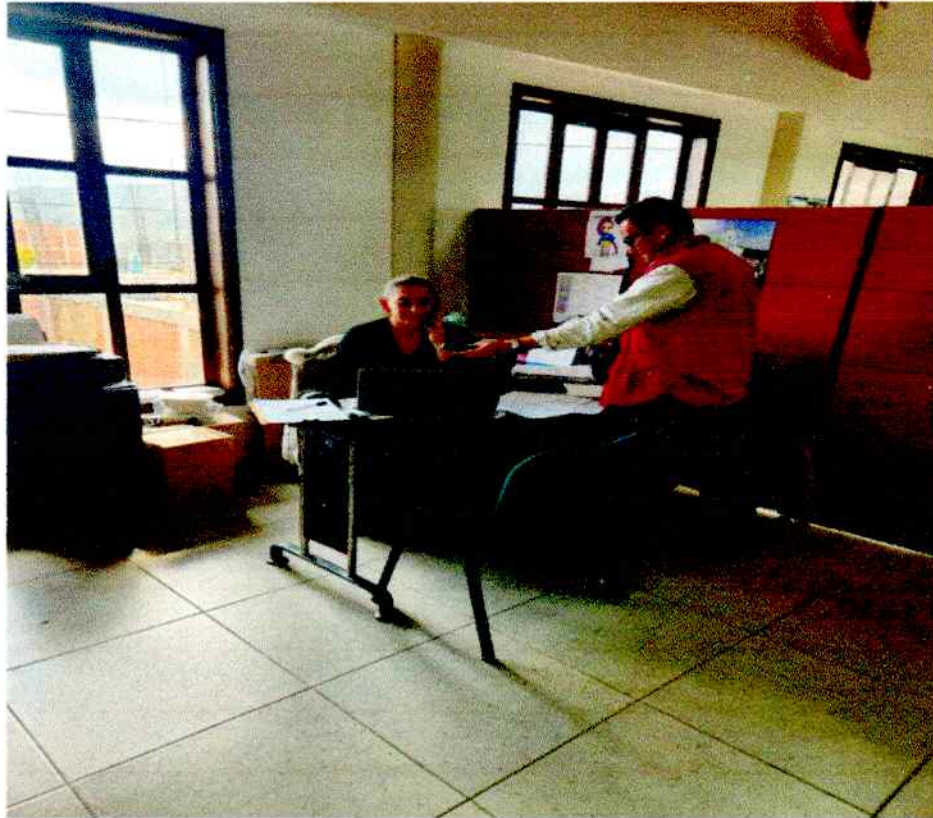
- La medición se realizó en el área de la secretaria de planeación, ubicada en el segundo piso de la alcaldía, donde se evidencia paredes de color claro y una combinación de divisiones de color café oscuro a media pared con una combinación de luz artificial y natural en el plano de trabajo del colaborador de tiene escritorio en vidrio.

- Durante la realización de las mediciones las luminarias se encontraban encendidas, en condiciones normales de trabajo, en buenas condiciones de limpieza, las luminarias se encuentran a una altura de 2.19 en relación con el plano de trabajo, se observan luminarios fuera de servicio.

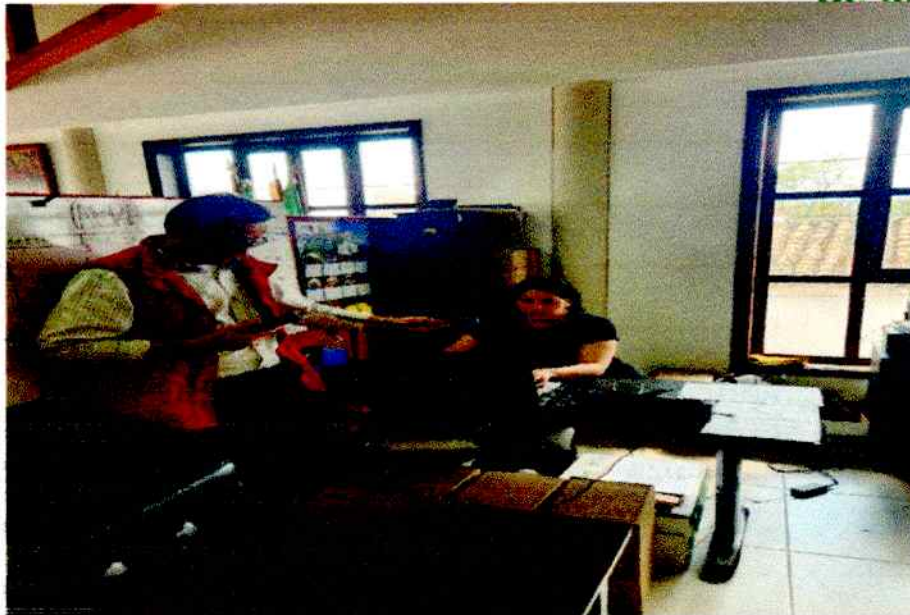
- La medición se realizó en el área de la secretaria de planeación, en el puesto del profesional de apoyo, ubicada en el mismo lugar de la secretaria de planeación, donde se evidencia paredes de color claro y una combinación de divisiones de color café oscuro a media pared con una combinación de luz artificial y natural en el plano de trabajo del colaborador de tiene escritorio de color oscuro.

- Durante la realización de las mediciones las luminarias se encontraban encendidas, en condiciones normales de trabajo, en buenas condiciones de limpieza, las luminarias se encuentran a una altura de 2.19 en relación con el plano de trabajo, se observan luminarios fuera de servicio.

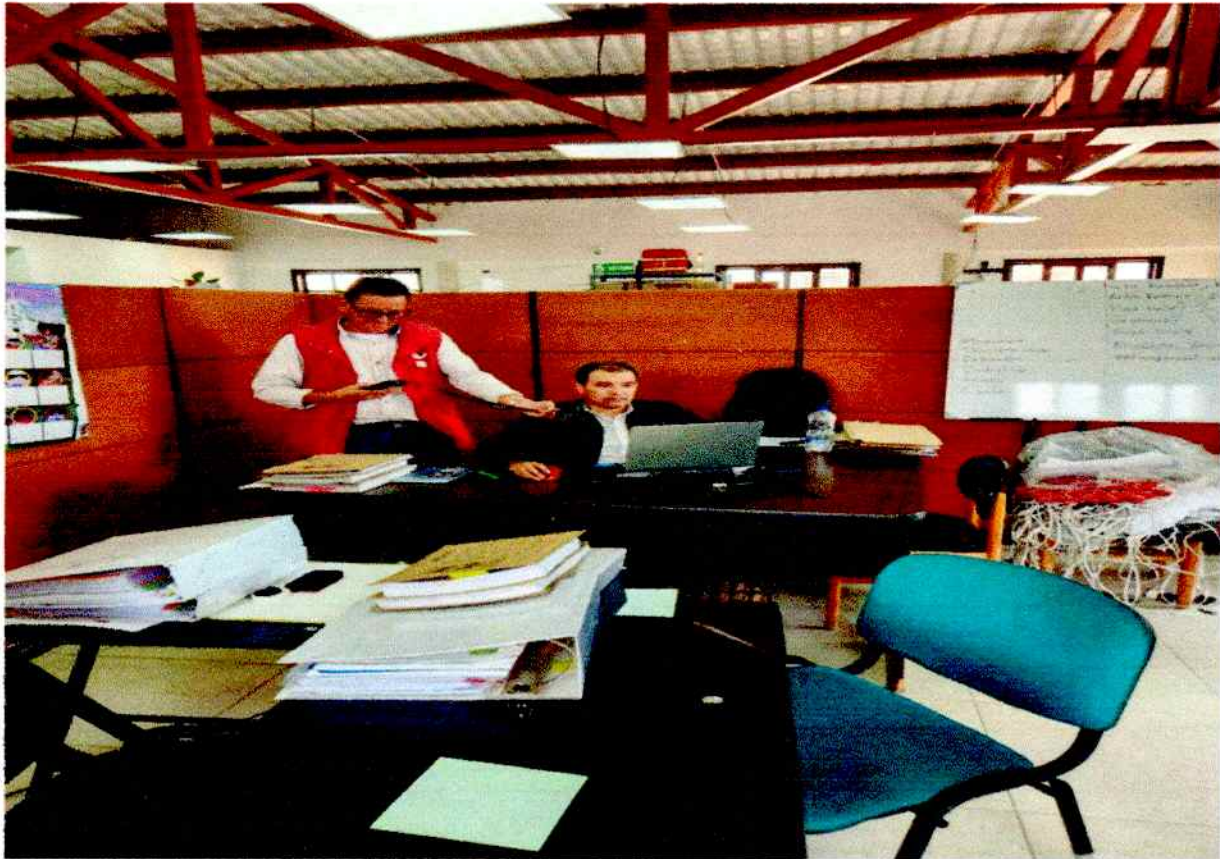
- La medición se realizó en el área de la oficina de secretaria de infraestructura, ubicada en el segundo piso de la administración municipal donde se evidencia paredes de color claro y una combinación de divisiones de color café oscuro a media pared con una combinación de luz artificial y natural en el plano de trabajo del colaborador de tiene escritorio de color oscuro.

- Durante la realización de las mediciones las luminarias se encontraban encendidas, en condiciones normales de trabajo, en buenas condiciones de limpieza, las luminarias se encuentran a una altura de 2.20 en relación con el plano de trabajo.

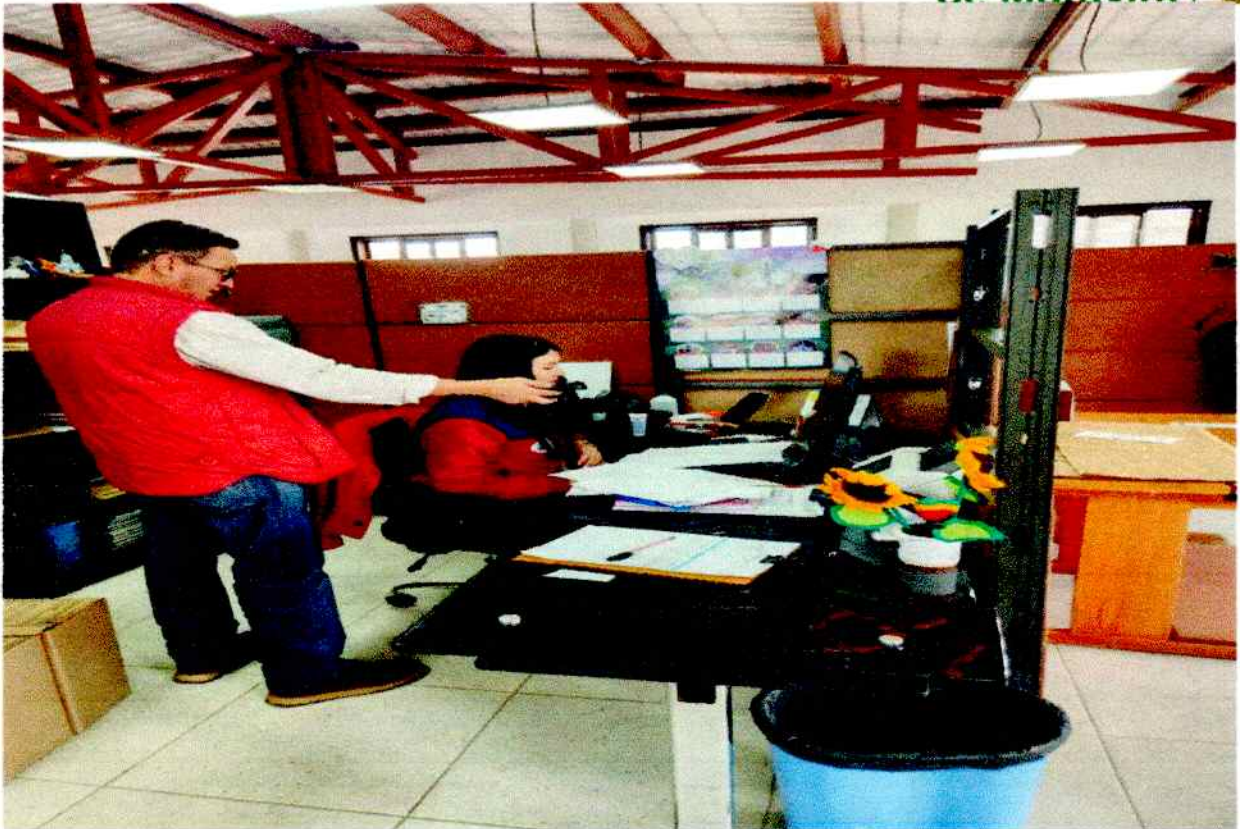
- La medición se realizó en el área de ingreso a la administración municipal aquí se ubica la secretaria del despacho del alcalde, ubicada en el segundo piso donde se evidencia paredes de color claro y una combinación de divisiones de color café oscuro a media pared con una combinación de luz artificial y natural en el plano de trabajo del colaborador de tiene escritorio de color oscuro.

- Durante la realización de las mediciones las luminarias se encontraban encendidas, en condiciones normales de trabajo, en buenas condiciones de limpieza, las luminarias se encuentran a una altura de 2.20 en relación con el plano de trabajo, se observan luminarios fuera de servicio.

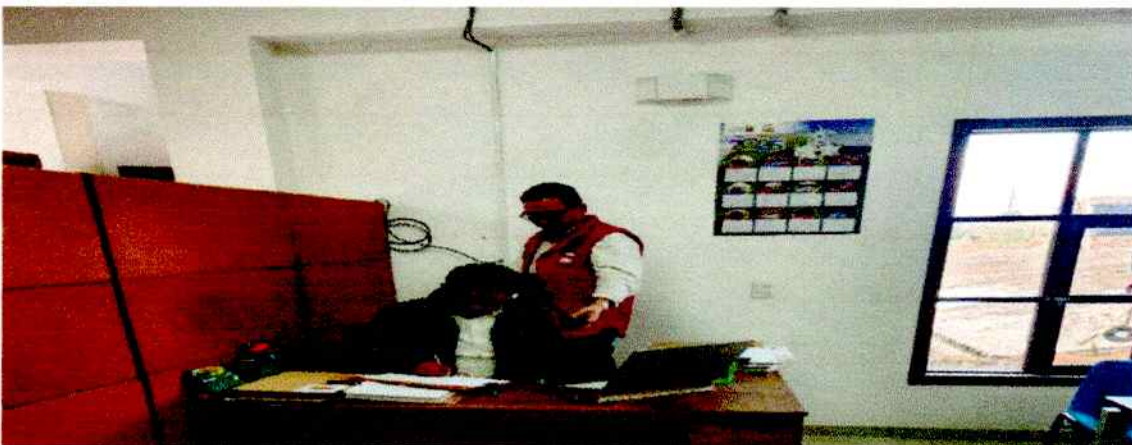
- La medición se realizó en el área de la unidad de servicios públicos ubicada en el segundo piso de la administración contigua a la secretaria del despacho del alcalde, donde se evidencia paredes de color claro y una combinación de divisiones de color café oscuro a media pared con una combinación de luz artificial y natural en el plano de trabajo del colaborador de tiene escritorio de color oscuro.

encontraban encendidas, en condiciones normales de trabajo, en buenas condiciones de limpieza, las luminarias se encuentran a una altura de 2.25 en relación con el plano de trabajo, se observan luminarios fuera de servicio.

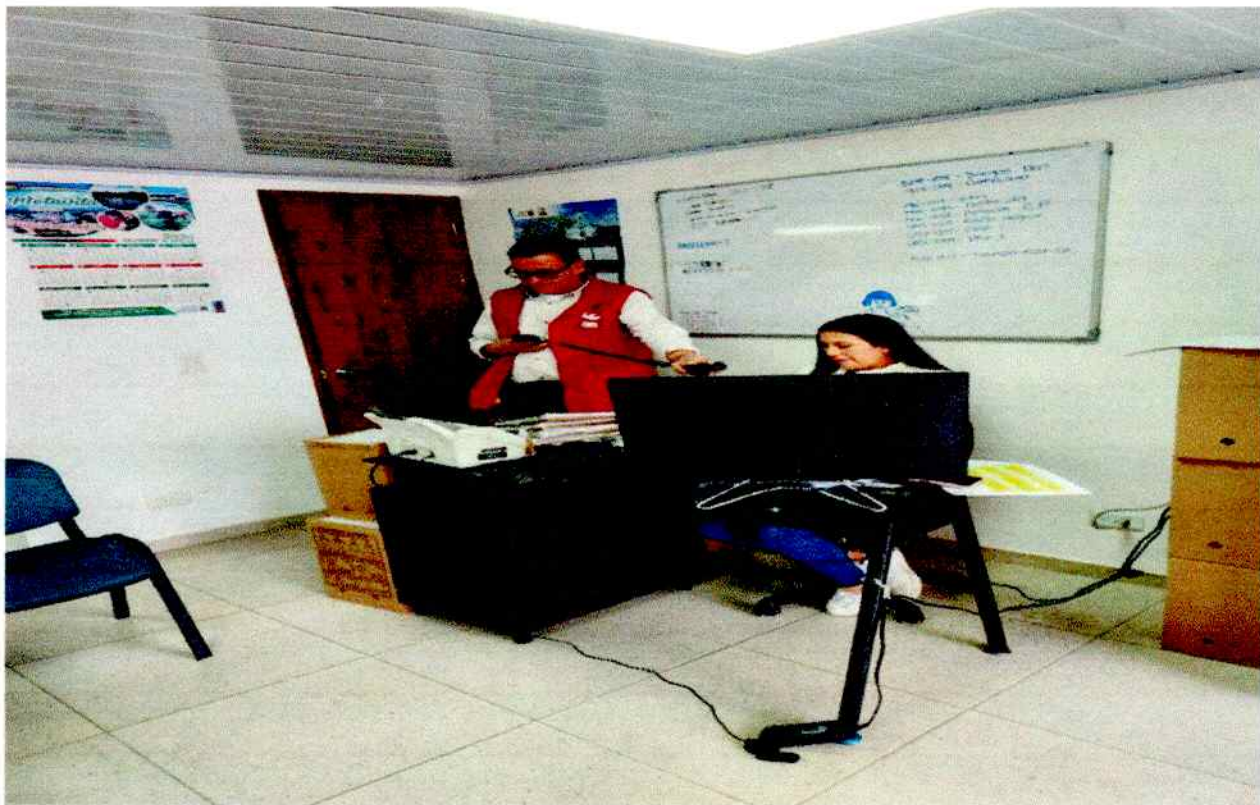
- La medición se realizó en el área de contratación ubicada en el primer piso de la administración, donde se evidencia paredes de color claro con una combinación de luz artificial y natural en relación con el plano de trabajo del colaborador de tiene escritorio de color oscuro en vidrio.

- Durante la realización de las mediciones las luminarias se encontraban encendidas, en condiciones normales de trabajo, en buenas condiciones de limpieza, las luminarias se encuentran a una altura de 1.40 en relación con el plano de trabajo.

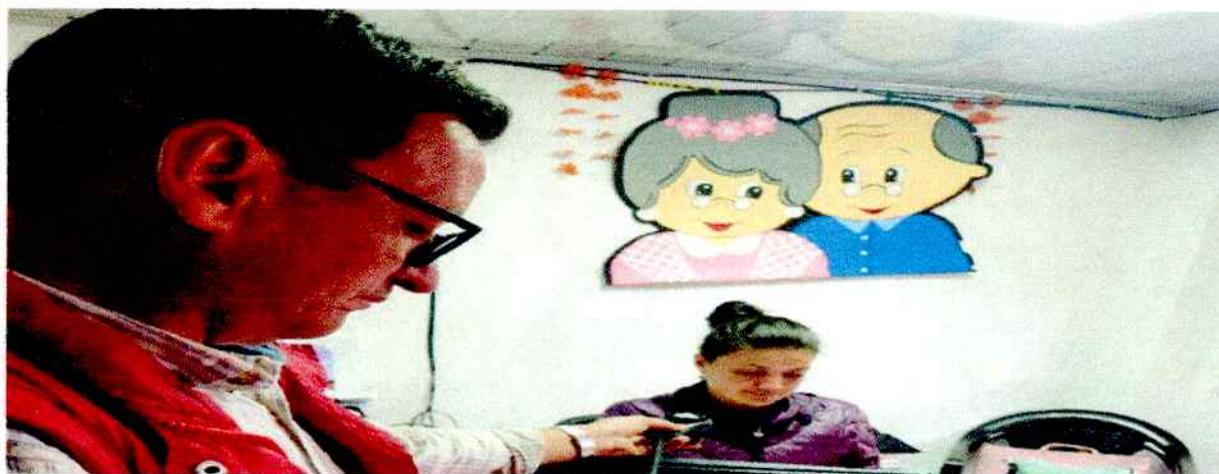
La medición se realizó en la oficina del Sisben ubicada en el primer piso de la administración, donde se evidencia paredes de color claro con una combinación de luz artificial y natural en relación con el plano de trabajo del colaborador se tiene escritorio de color claro en madera.

- Durante la realización de las mediciones las luminarias se encontraban encendidas, en condiciones normales de trabajo, en buenas condiciones de limpieza, las luminarias se encuentran a una altura de 1.40 en relación con el plano de trabajo.

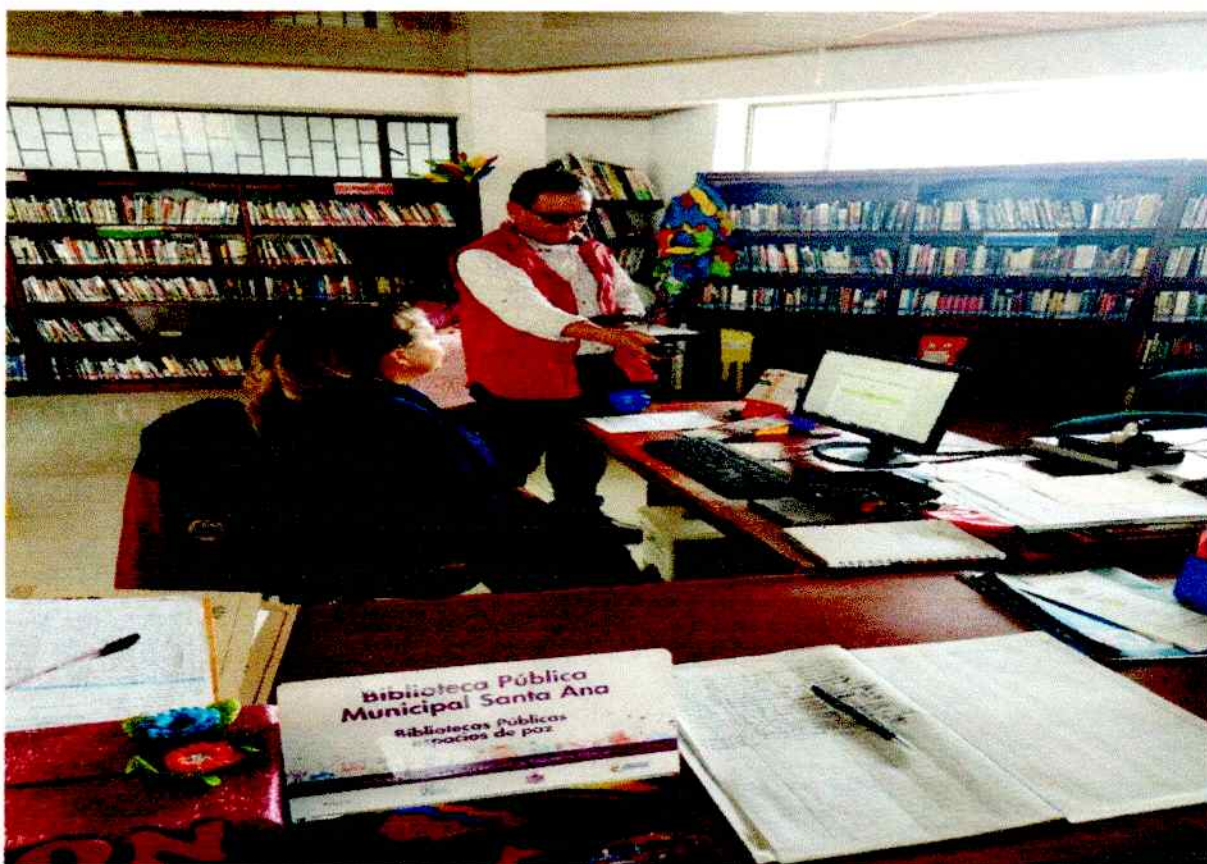
La medición se realizó en la biblioteca ubicada en la infraestructura del auditorio, donde se evidencia paredes de color claro, muebles de color oscuro, con luz artificial y natural, en relación con el plano de trabajo del colaborador se tiene escritorio de color oscuro en madera.

- Durante la realización de las mediciones las luminarias se encontraban encendidas, en condiciones normales de trabajo, en buenas condiciones de limpieza, las luminarias se encuentran a una altura de 2.07 en relación con el plano de trabajo, se observan luminarios fuera de servicio, las mediciones se realizan con luz apagada y encendida.

| Ítem | Puesto de trabajo | Altura Lumin. (m) | Medición (lux) | Ref. (lux) | Calificación |
|---|---|---|---|---|---|
| 13 | Biblioteca | 2.07 | 111 / 183 | 300 | Deficiente |

Cambio de las luminarias siempre y cuando sea posible para amentar el flujo luminoso sobre las áreas de trabajo con deficiencia y en aquellas áreas en las cuales no funcionan, se recomienda adicionar o mejorar el sistema de iluminación artificial con luminarias que ayuden a mejorar las zonas de interés.

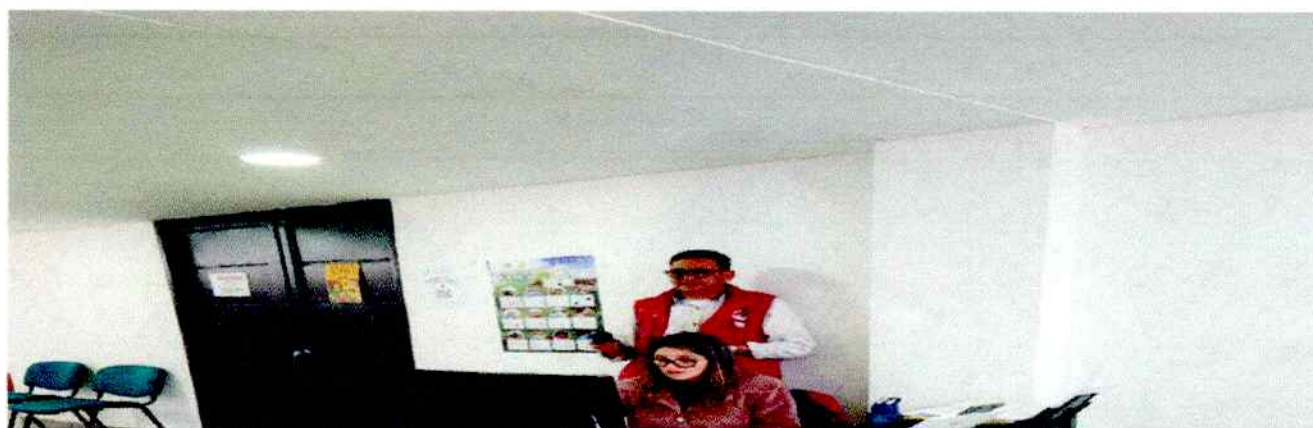
La medición se realizó en la comisaria de familia que funciona en las instalaciones del parque donde se ubica la tarina de este, donde se evidencia paredes de color claro, muebles de color oscuro en vidrio, con luz artificial y natural, en relación con el plano de trabajo del colaborador.

- Durante la realización de las mediciones las luminarias se encontraban encendidas, en condiciones normales de trabajo, en buenas condiciones de limpieza, las luminarias se encuentran a una altura de 1.50 en relación con el plano de trabajo, se observan luminarios fuera de servicio.

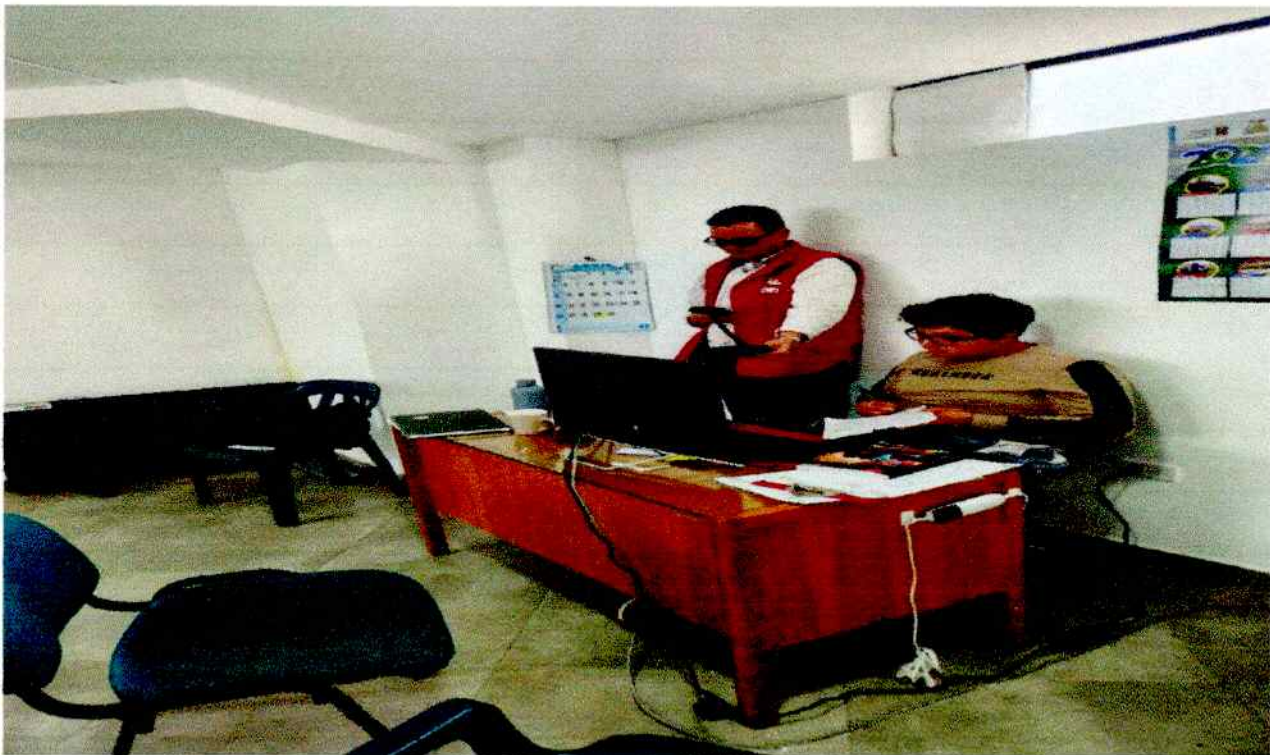
La medición se realizó en la comisaria de familia, área de psicología que funciona en las instalaciones de la misma comisaria, donde se evidencia paredes de color claro, muebles de color oscuro en madera, con luz artificial y natural, en relación con el plano de trabajo del colaborador.

- Durante la realización de las mediciones las luminarias se encontraban encendidas, en condiciones normales de trabajo, en buenas condiciones de limpieza, las luminarias se encuentran a una altura de 1.52 en relación con el plano de trabajo, se observan luminarios fuera de servicio.

| Ítem | Puesto de trabajo | Altura Lumin. (m) | Medición (lux) | Ref. (lux) | Calificación |
|---|---|---|---|---|---|
| 16 | Comisaría de Familia – psicólogo | 1.52 | 224 | 300 | Deficiente |

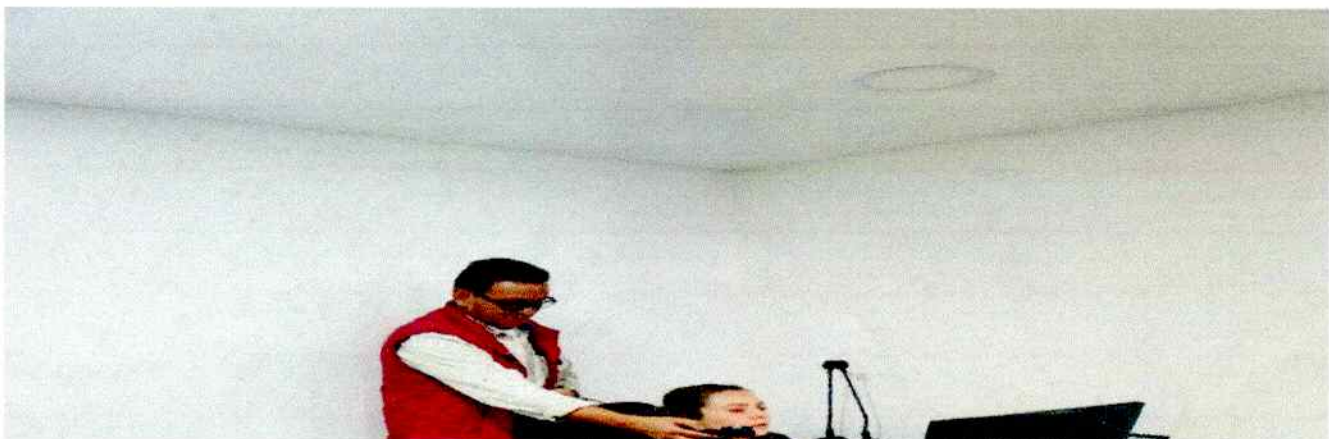
La medición se realizó en la oficina de la comisaria de familia, donde se evidencia paredes de color claro, muebles de color claro en madera, con luz artificial y natural, en relación con el plano de trabajo del colaborador.

- Durante la realización de las mediciones las luminarias se encontraban encendidas, en condiciones normales de trabajo, en buenas condiciones de limpieza, las luminarias se encuentran a una altura de 1.50 en relación con el plano de trabajo, se observan luminarios fuera de servicio.

| Ítem | Puesto de trabajo | Altura Lumin. (m) | Medición (lux) | Ref. (lux) | Calificación |
|---|---|---|---|---|---|
| 17 | Comisaría de Familia | 1.50 | 179,3 | 300 | Deficiente |

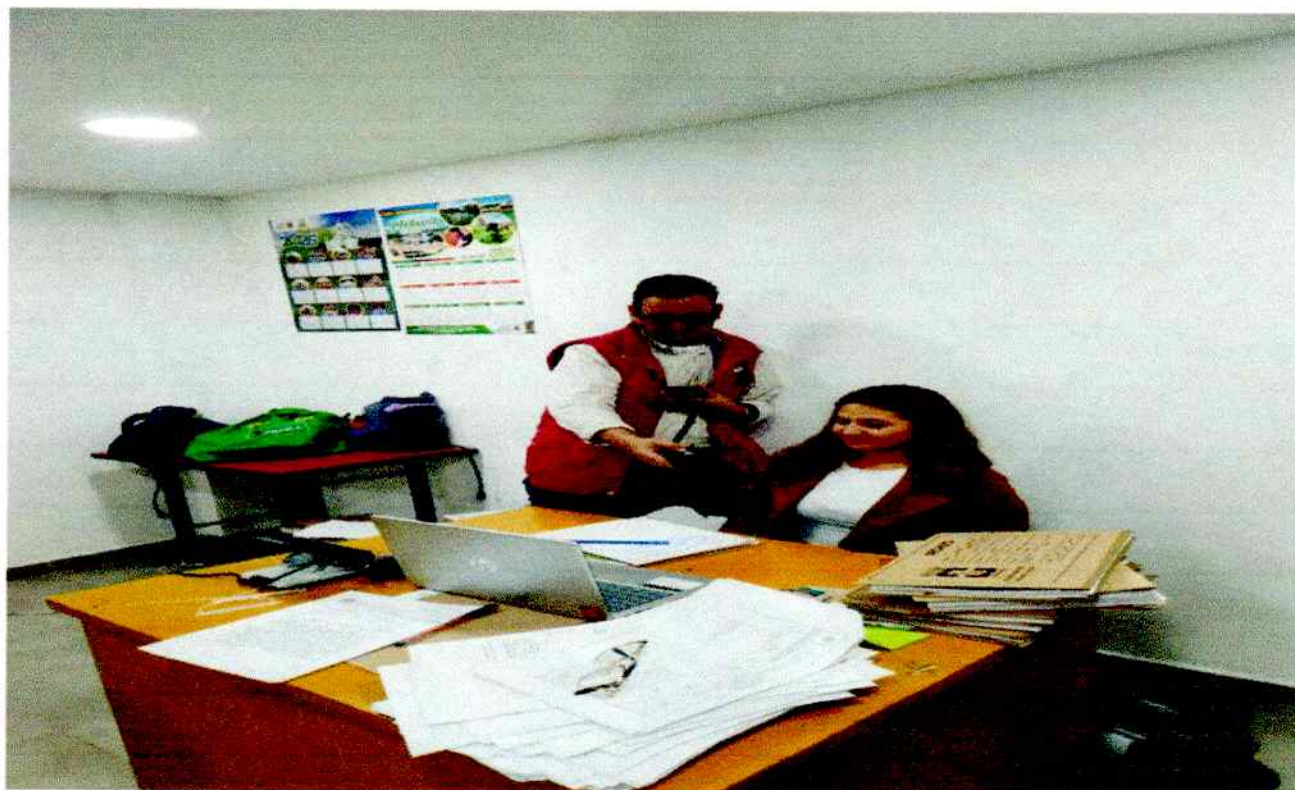
La medición se realizó en la oficina de la inspección de policía, puesto de trabajo del profesional de apoyo, donde se evidencia paredes de color claro, muebles de color claro en madera, con luz artificial, en relación con el plano de trabajo del colaborador.

- Durante la realización de las mediciones las luminarias se encontraban encendidas, en condiciones normales de trabajo, en buenas condiciones de limpieza, las luminarias se encuentran a una altura de 1.50 en relación con el plano de trabajo.

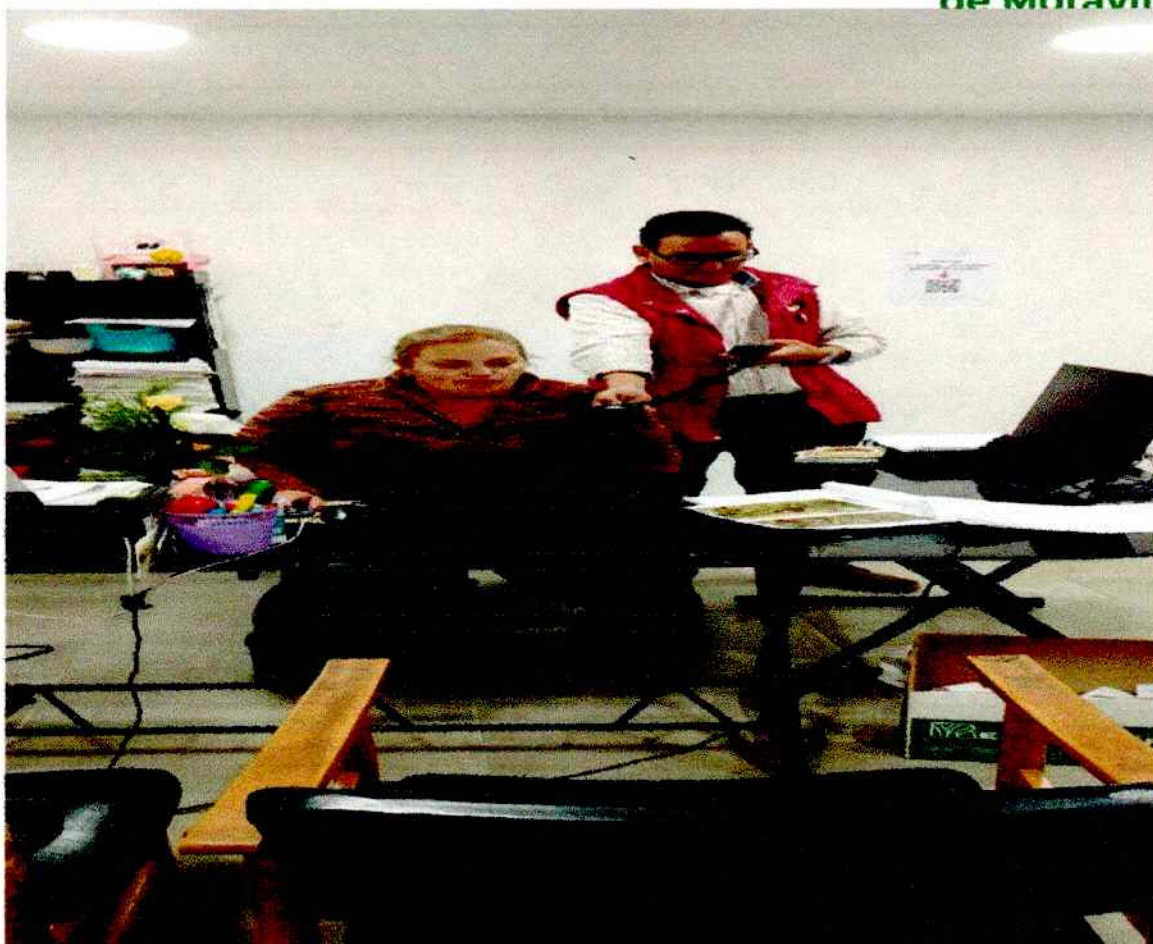
La medición se realizó en la oficina de la inspección de policía, puesto de trabajo de la inspectora de policía, donde se evidencia paredes de color claro, muebles de color oscuro en vidrio, con luz artificial, en relación con el plano de trabajo del colaborador.

- Durante la realización de las mediciones las luminarias se encontraban encendidas, en condiciones normales de trabajo, en buenas condiciones de limpieza, las luminarias se encuentran a una altura de 1.50 en relación con el plano de trabajo.

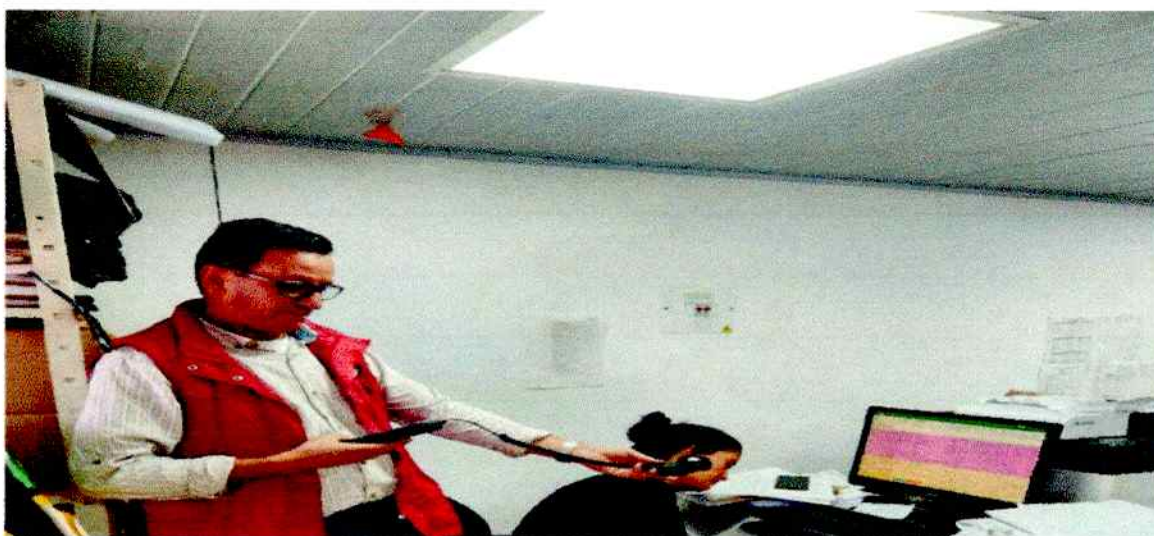
La medición se realizó en la oficina del sisben, donde se evidencia paredes de color claro, muebles de color oscuro en vidrio, con luz artificial, en relación con el plano de trabajo del colaborador.

encontraban encendidas, en condiciones normales de trabajo, en buenas condiciones de limpieza, las luminarias se encuentran a una altura de 1.40 mts en relación con el plano de trabajo.

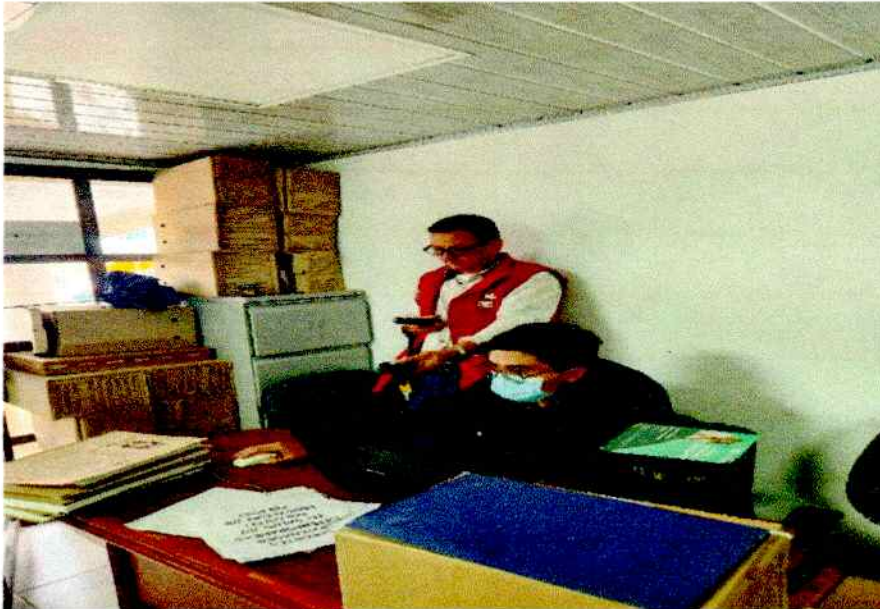
- Durante la realización de las mediciones las luminarias se encontraban encendidas, en condiciones normales de trabajo, en buenas condiciones de limpieza, las luminarias se encuentran a una altura de 1.40 mts en relación con el plano de trabajo, se observan luminarios fuera de servicio.

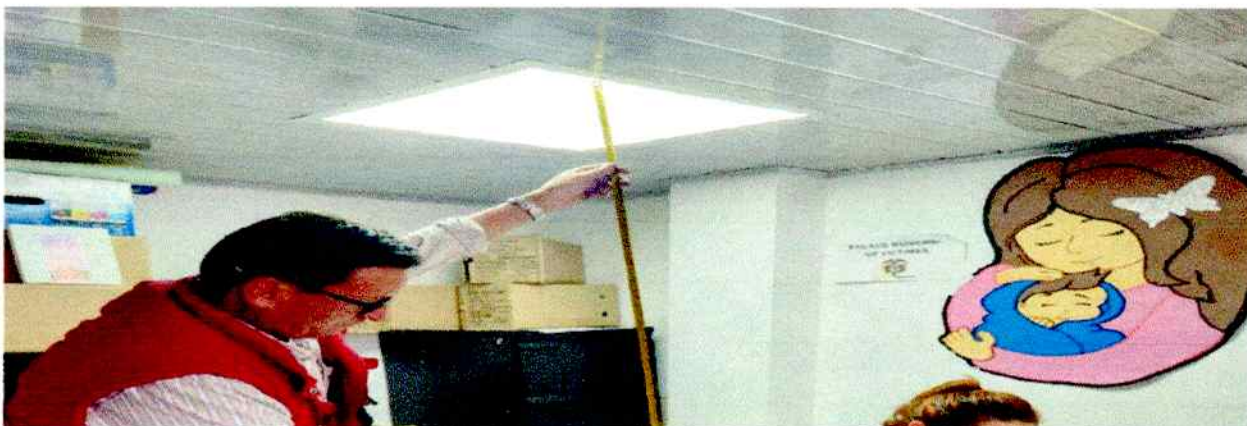
- Durante la realización de las mediciones las luminarias se encontraban encendidas, en condiciones normales de trabajo, en buenas condiciones de limpieza, las luminarias se encuentran a una altura de 1.40 en relación con el plano de trabajo.

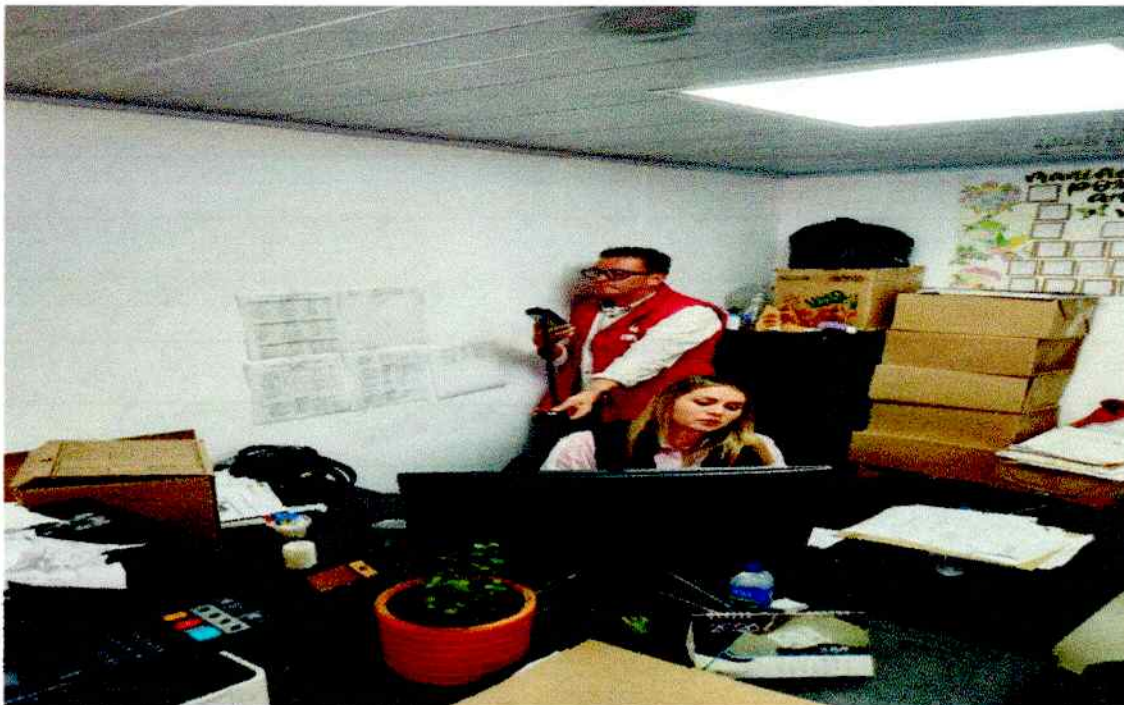
- Durante la realización de las mediciones las luminarias se encontraban encendidas, en condiciones normales de trabajo, en buenas condiciones de limpieza, las luminarias se encuentran a una altura de 1.40 en relación con el plano de trabajo, se observan luminarios fuera de servicio.

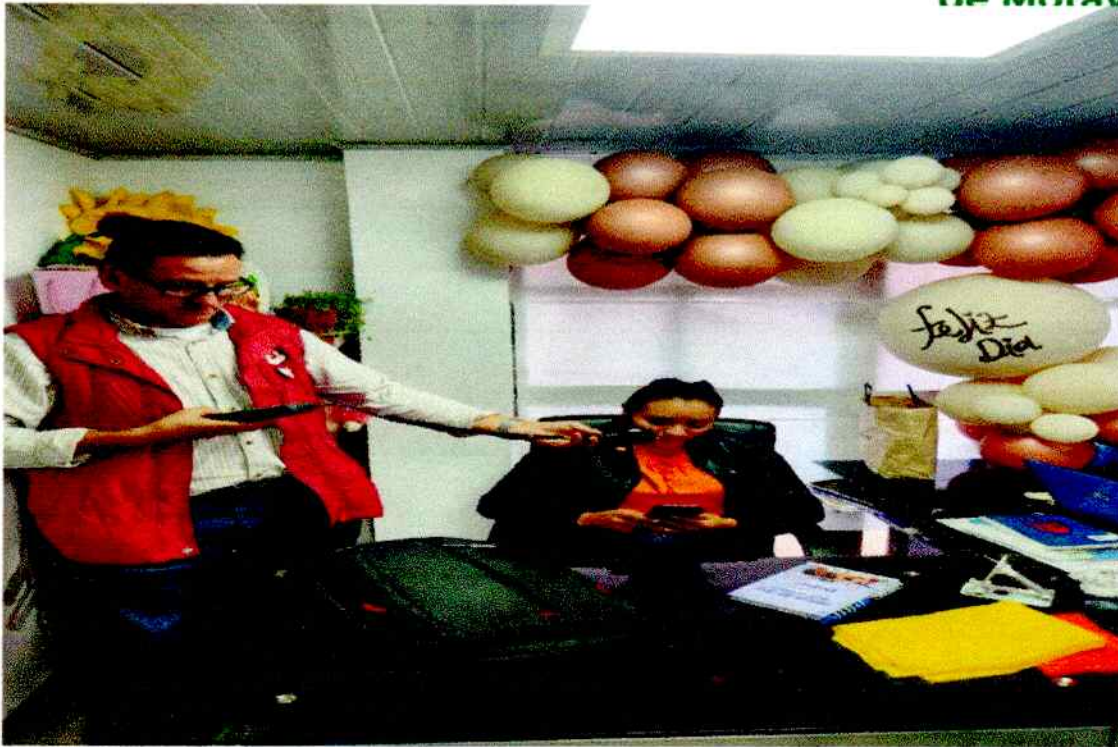
- Durante la realización de las mediciones las luminarias se encontraban encendidas, en condiciones normales de trabajo, en buenas condiciones de limpieza, las luminarias se encuentran a una altura de 1.40 mts en relación con el plano de trabajo, se observan luminarios fuera de servicio.

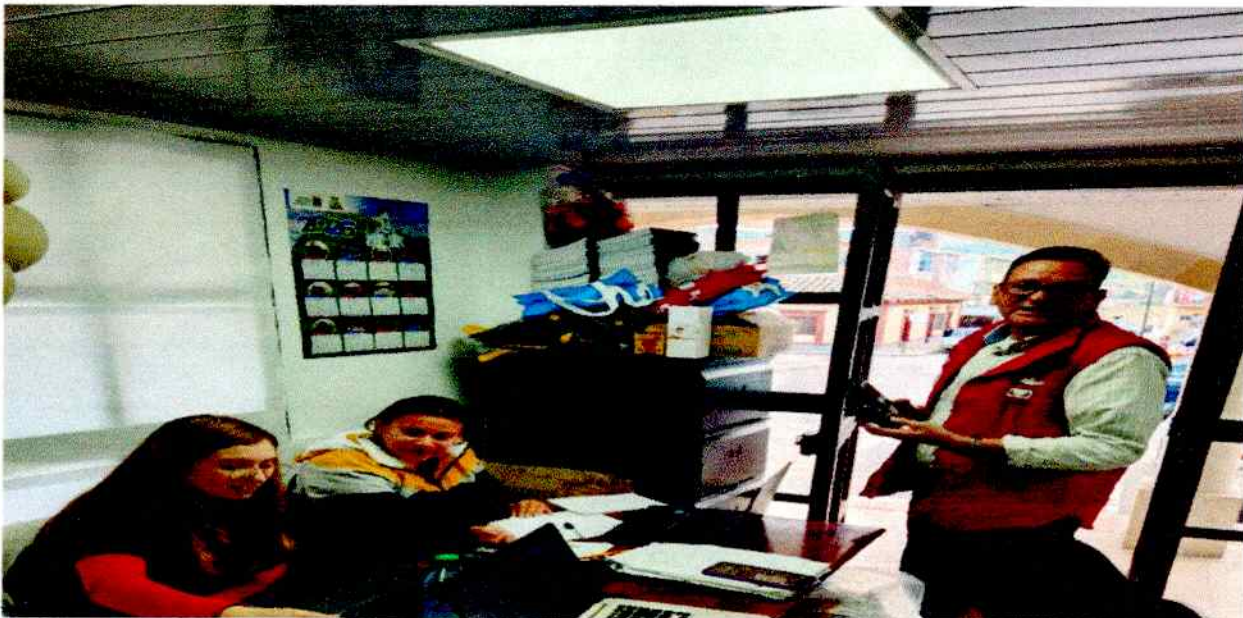
buenas condiciones de limpieza, las luminarias se encuentran a una altura de 1.40 en relación con el plano de trabajo, se observan luminarios fuera de servicio.

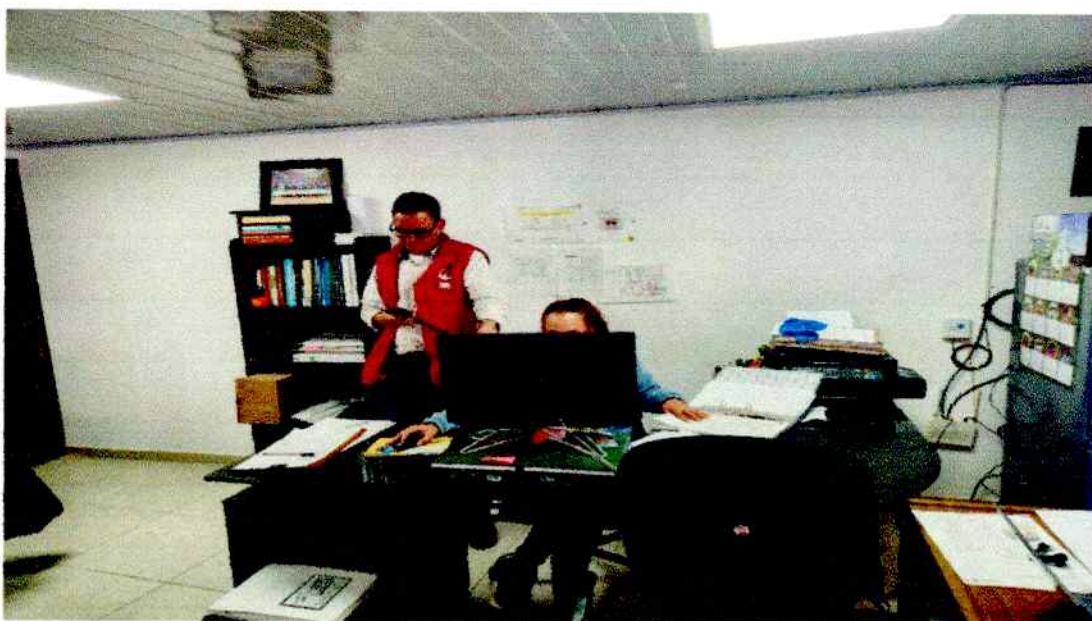
- Durante la realización de las mediciones las luminarias se encontraban encendidas, en condiciones normales de trabajo, en buenas condiciones de limpieza, las luminarias se encuentran a una altura de 1.43 en relación con el plano de trabajo, se observan luminarios fuera de servicio.

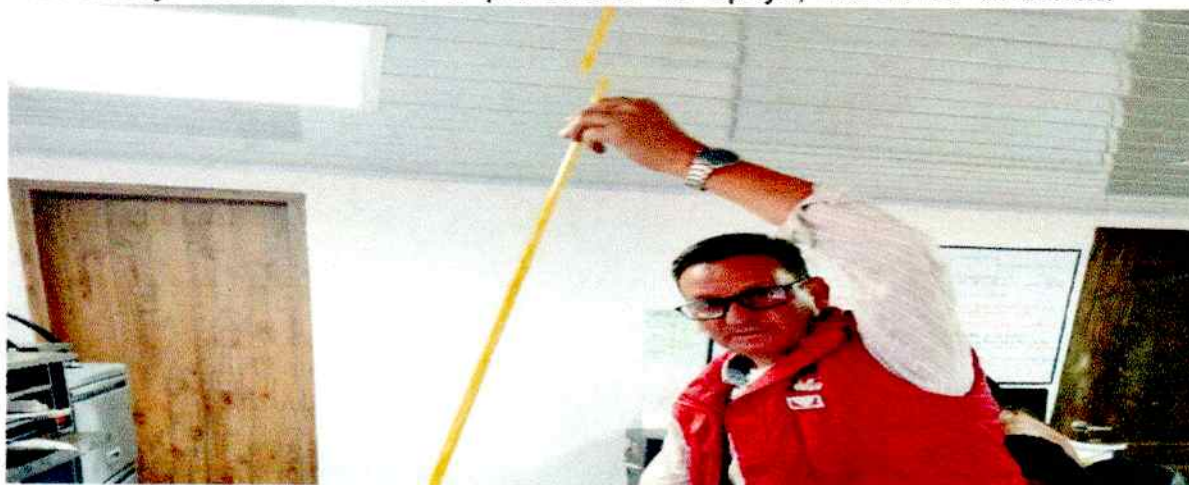
paredes de color claro, escritorio en madera de color oscuro, con luz artificial y natural, en relación con el plano de trabajo del colaborador.

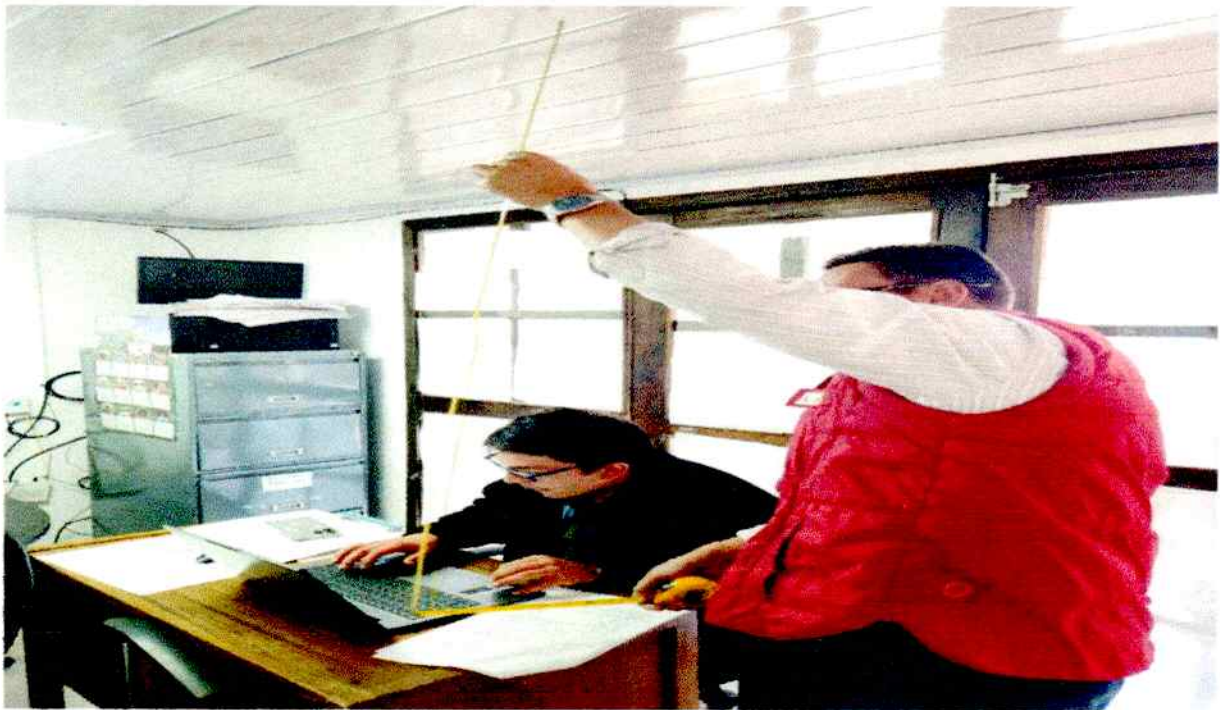
- Durante la realización de las mediciones las luminarias se encontraban encendidas, en condiciones normales de trabajo, en buenas condiciones de limpieza, las luminarias se encuentran a una altura de 1.45 en relación con el plano de trabajo, se observan luminarios fuera de servicio.

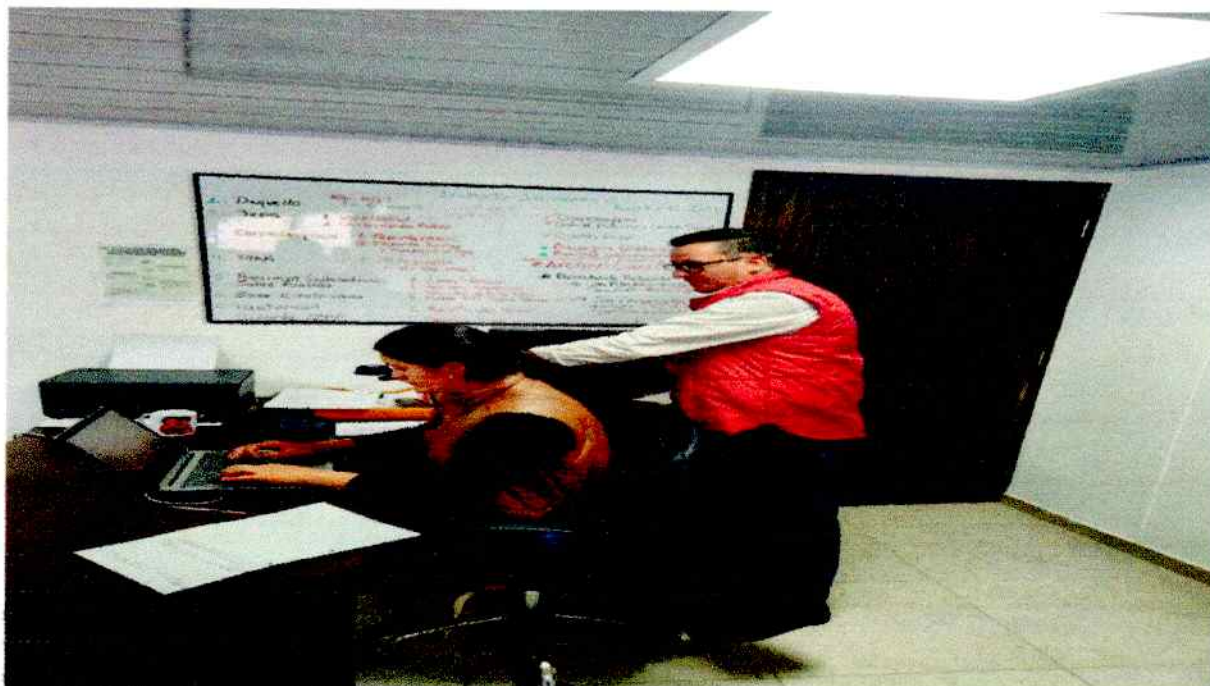
- Durante la realización de las mediciones las luminarias se encontraban encendidas, en condiciones normales de trabajo, en buenas condiciones de limpieza, las luminarias se encuentran a una altura de 1.40 en relación con el plano de trabajo, se observan luminarios fuera de servicio.
