**Formato de informes de ejecución de contratos distintos a los de prestación de servicios profesionales y de apoyo a la gestión**

| I. INFORMACIÓN GENERAL | |
|---|---|
| Objeto del contrato | (SG-271) REALIZAR EL MANTENIMIENTO PREVENTIVO Y EVENTUALMENTE CORRECTIVO AL SISTEMA DE RED CONTRA INCENDIOS, DEBE INCLUIR EL SUMINISTRO E INSTALACIÓN DE REPUESTOS PARA LAS SEDES DEL IDEAM. |

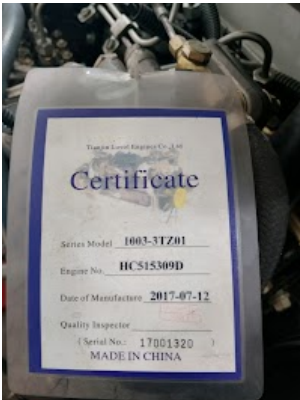
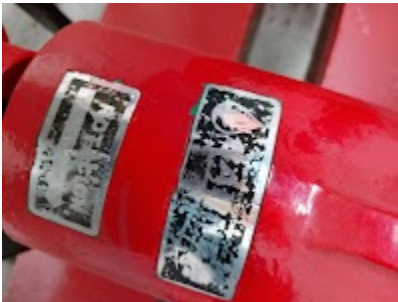
| Placa Motor y Bomba RCI | | | |

| Placa Motor y Bomba RCI | | | |
|---|---|---|---|
| Inspección | | Imagen Placa Motor | Imagen Placa Bomba1 |
| Estado Motor: | Operando Parcialmente | | |

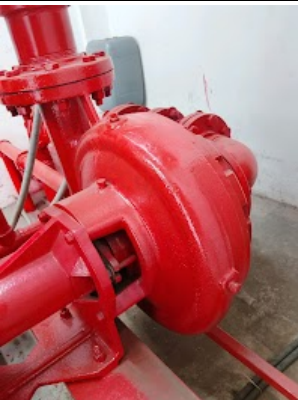
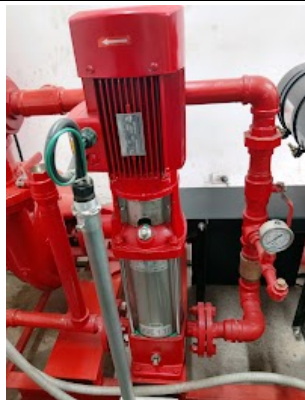
| Bomba Principal y Bomba Jockey | | | |

| Bomba Principal y Bomba Jockey | | | |
|---|---|---|---|
| Inspección | | Imagen Bomba Principal | Imagen Bomba Jockey |
| Bomba Ppal: | Operando Parcialmente | | |

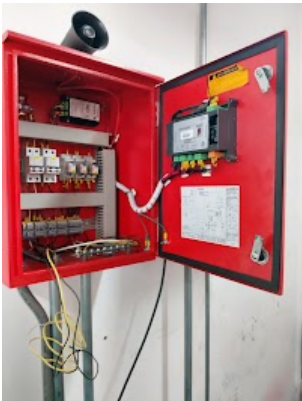
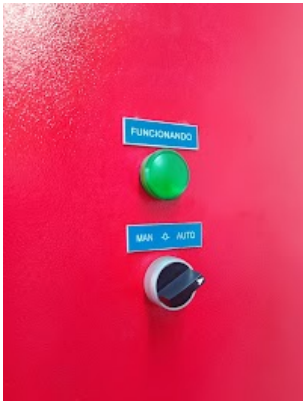
| Controlador Bomba Principal y Bomba Jockey | | | |

| Controlador Bomba Principal y Bomba Jockey | | | |
|---|---|---|---|
| Inspección | | Imagen Controlador Bomba Ppal | Imagen Controlador Jockey |
| Contr. Ppal: | Operando Parcialmente | | |

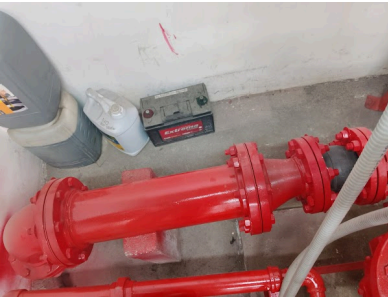
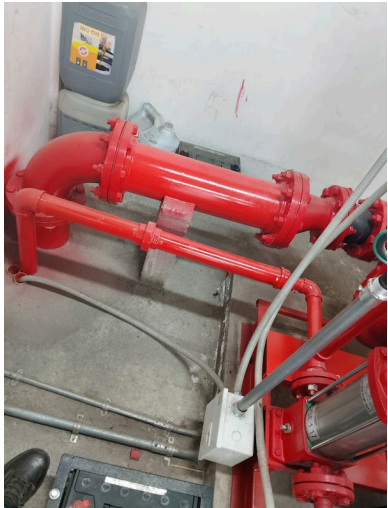
| Valvulas de Succion Equipos de Bombeo | | | |

| Valvulas de Succion Equipos de Bombeo | | | |
|---|---|---|---|
| Inspección | | Imagen Val. de Succión Ppal | Imagen Val. de Succión Jockey |
| Val. Ppal: | No cuenta con válvula de succión principal | | |

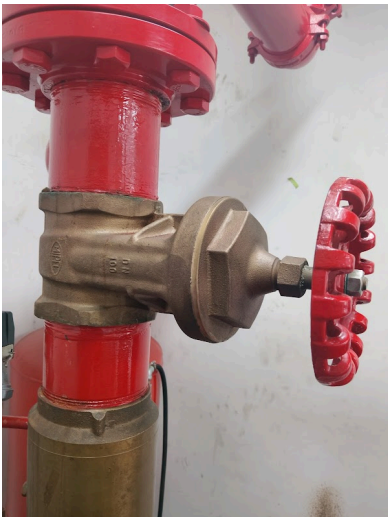
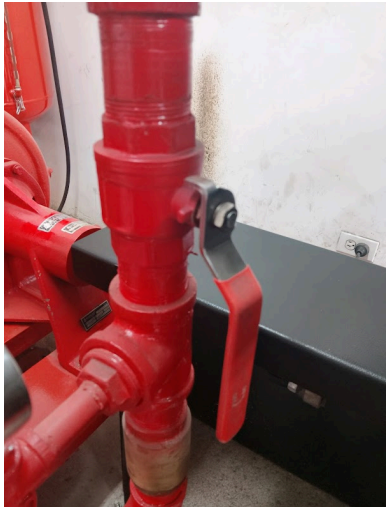
| Válvulas de Suministro Equipos de Bombeo | | | |

| Válvulas de Suministro Equipos de Bombeo | | | |
|---|---|---|---|
| Inspección | | Imagen Vál. de Suministro Ppal | Imagen Vál. Suministro Jockey |
| Val. Ppal: | Normalmente abierto | | |

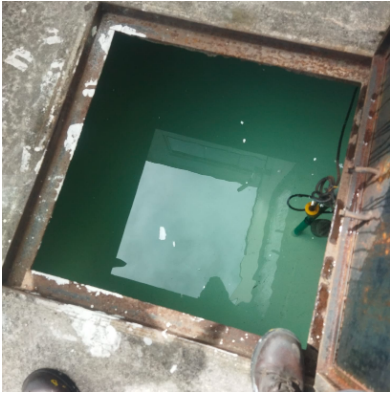
| Nivel de Agua del Tanque | | |

| Nivel de Agua del Tanque | | |
|---|---|---|
| Inspección | | Imagen Nivel de Agua del Tanque |
| Nivel Tanque: | Operando con Normalidad | |

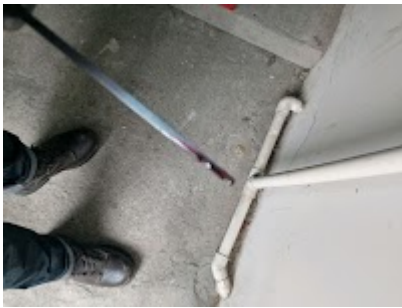
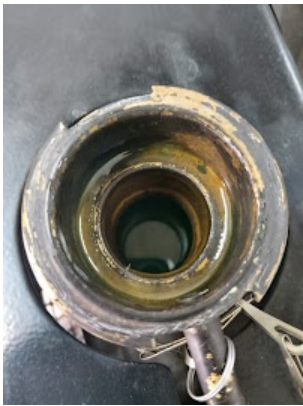
| Nivel de Aceite y Refrigerante Motor DIESEL | | | |

| Nivel de Aceite y Refrigerante Motor DIESEL | | | |
|---|---|---|---|
| Inspección | | Imagen Nivel de Aceite | Imagen Nivel de Refrigerante |
| N. Aceite: | Operando con Normalidad | | |

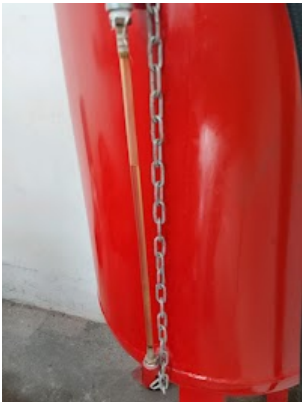
| Nivel de Aceite y Refrigerante Motor DIESEL | | | |
|---|---|---|---|
| Nivel de Combustible Motor DIESEL | | | |

| Nivel de Aceite y Refrigerante Motor DIESEL | | | |
|---|---|---|---|
| Inspección | | Imagen Nivel de Combustible Motor DIESEL | |
| Combustible: | Operando con Normalidad | | |

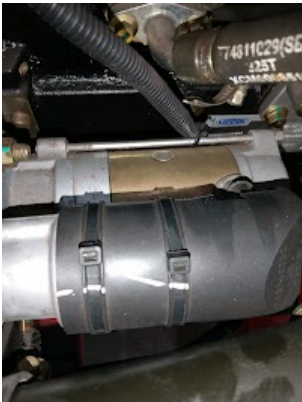
| Nivel de Aceite y Refrigerante Motor DIESEL | | | |
|---|---|---|---|
| Precalentador Motor DIESEL | | | |

| Nivel de Aceite y Refrigerante Motor DIESEL | | | |
|---|---|---|---|
| Inspección | | Imagen Precalentador Motor DIESEL | |
| Precalentador: | Normal | | |

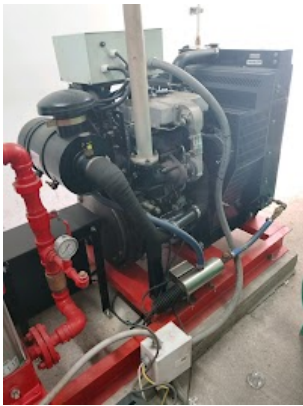
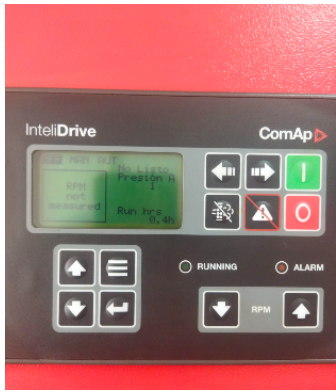
| Arranque Automático Equipos de Bombeo | | | |

| Arranque Automático Equipos de Bombeo | | | |
|---|---|---|---|
| Inspección | | Imagen Motor Bomba Principal | Imagen Arranque Bomba Ppal |
| Bomba Ppal: | Operando Parcialmente | | |

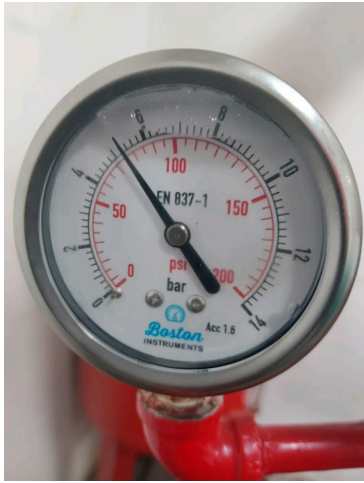
| Arranque Automático Equipos de Bombeo | | | |
|---|---|---|---|
| Presiones de Prueba Bomba Principal | | | |

| Arranque Automático Equipos de Bombeo | | | |
|---|---|---|---|
| Inspección | | Imagen Presion de Succion | Imagen Presion de Suministro |
| PSI Succion: | 0.00PSI | | |

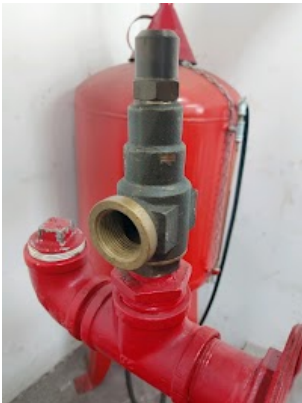
| Arranque Automático Equipos de Bombeo | | | |
|---|---|---|---|
| Válvula de Alivio de Presión | | | |

| Arranque Automático Equipos de Bombeo | | | |
|---|---|---|---|
| Inspección | | Imagen Válvula de Alivio de Presión | |
| Val. Alivio: | Operando con Normalidad | | |

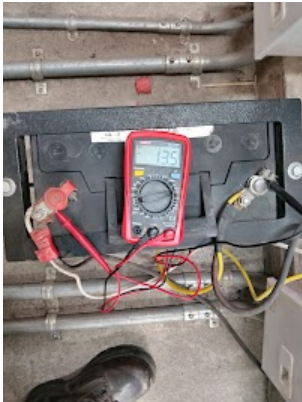
| Baterias Motor DIESEL | | |
|---|---|---|
| Inspección | | Imagen Bateria 1 |
| Bateria # 1: | NA | |

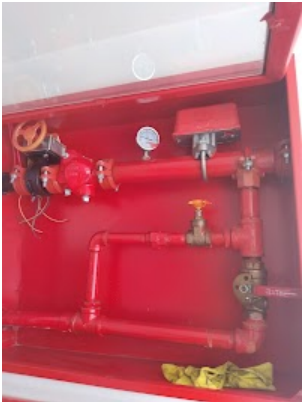
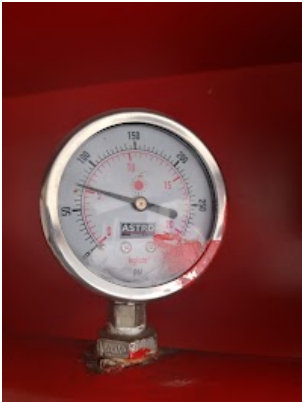
| IPM Estación Control Rociadores 1 | | | | | |
|---|---|---|--|--|--|
| <b>Imagen Estación de Control 1</b> | <b>Manómetro Estación de Control 1</b> | <b>Rociadores Estación de Control 1</b> | | | |

| IPM Estación Control Rociadores 1 | | | | | |
|---|---|---|--|--|--|
| <b>Estado:</b> Operando con Normalidad | <b>Estado:</b> Operando con Normalidad | <b>Estado:</b> Operando con Normalidad | | | |
| Estación en funcionamiento normal | | | | | |

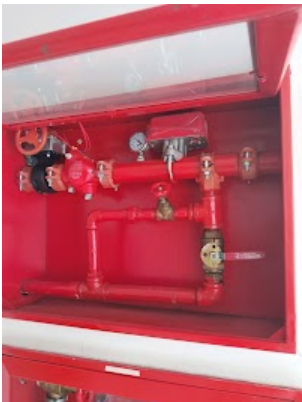
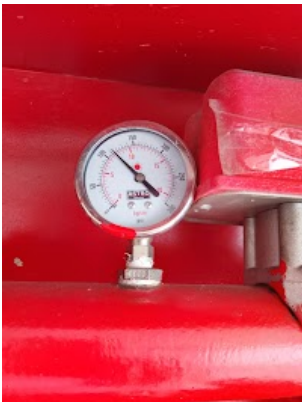
| IPM Estación Control Rociadores 1 | | | | | |
|---|---|---|--|--|--|
| <b>Imagen Estación de Control 2</b> | <b>Manómetro Estación de Control 2</b> | <b>Rociadores Estación de Control 2</b> | | | |

| IPM Estación Control Rociadores 1 | | | | | |
|---|---|---|--|--|--|
| <b>Estado:</b> Operando con Normalidad | <b>Estado:</b> Operando con Normalidad | <b>Estado:</b> Operando con Normalidad | | | |

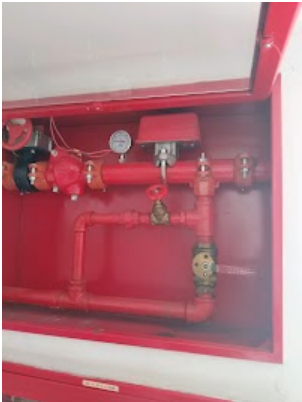
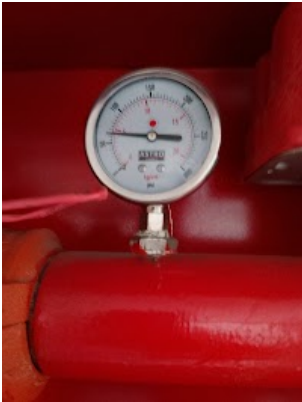
| IPM Estación Control Rociadores 3 | | | | | | |
|---|--|---|---|---|---|---|
| <b>Estado:</b> | | Operando con Normalidad | <b>Estado:</b> | Operando con Normalidad | <b>Estado:</b> | Operando con Normalidad |
| <p>Se realizó el mantenimiento preventivo del sistema de rociadores, verificando sus condiciones generales y componentes asociados. Durante la inspección y ejecución de las actividades no se evidenciaron novedades ni condiciones anormales, encontrándose el sistema en condiciones normales de operación.</p> | | | | | | |

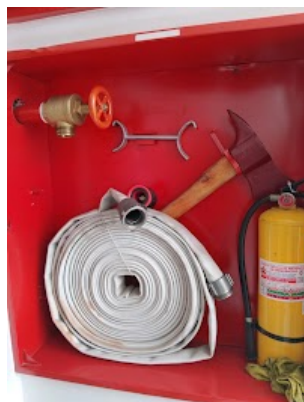
| IPM Gabinete 1 | | |

| IPM Gabinete 1 | | |
|---|---|---|
| Ubicación: | Pasillo principal área administrativa P3 | |
| Valvula de 2'1/2": | Sin Operacion | |
| Valvula de 1'1/2": | Operando con Normalidad | |

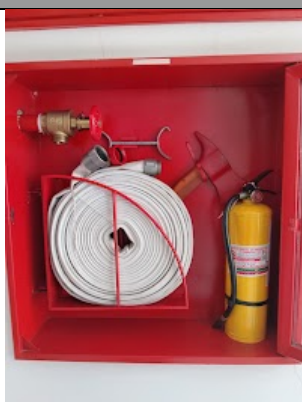
| IPM Gabinete 2 | | |

| IPM Gabinete 2 | | |
|---|---|---|
| Ubicación: | Pasillo principal laboratorios preanalíticos | |
| Valvula de 2'1/2": | Sin Operacion | |
| Valvula de 1'1/2": | Operando con Normalidad | |

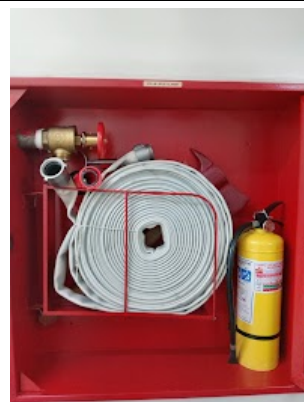
| IPM Gabinete 3 | | |

| IPM Gabinete 3 | | |
|---|---|---|
| Ubicación: | Pasillo laboratorio preanalítico | |
| Valvula de 2'1/2": | Sin Operacion | |
| Valvula de 1'1/2": | Operando con Normalidad | |

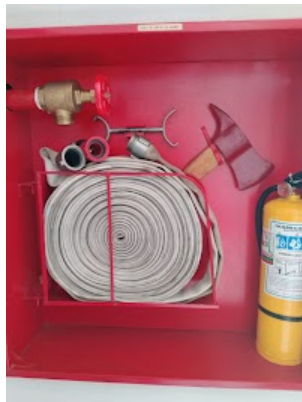
| IPM Gabinete 4 | | |

| IPM Gabinete 4 | | |
|---|---|---|
| Ubicación: | Pasillo principal piso 1 | |
| Valvula de 2'1/2": | Sin Operacion | |
| Valvula de 1'1/2": | Operando con Normalidad | |

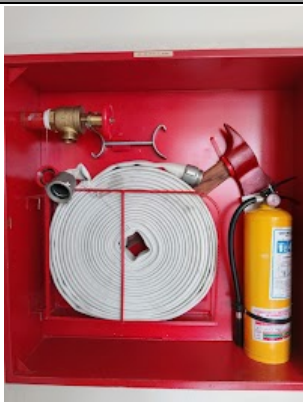
| IPM Gabinete 5 | | |

| IPM Gabinete 5 | | |
|---|---|---|
| Ubicación: | Piso 1 pasillo principal volumetría laboratorio | |
| Valvula de 2'1/2": | Sin Operacion | |
| Valvula de 1'1/2": | Operando con Normalidad | |
