# **ESTUDIO GEOTÉCNICO, DE SUELOS, GEOLÓGICO Y GEOMORFOLÓGICO**

**"CONSTRUCCIÓN DE CANCHA DE FUTBOL EN EL MUNICIPIO DE PINILLOS – DEPARTAMENTO DE BOLÍVAR"**

**OCTUBRE DE 2024**

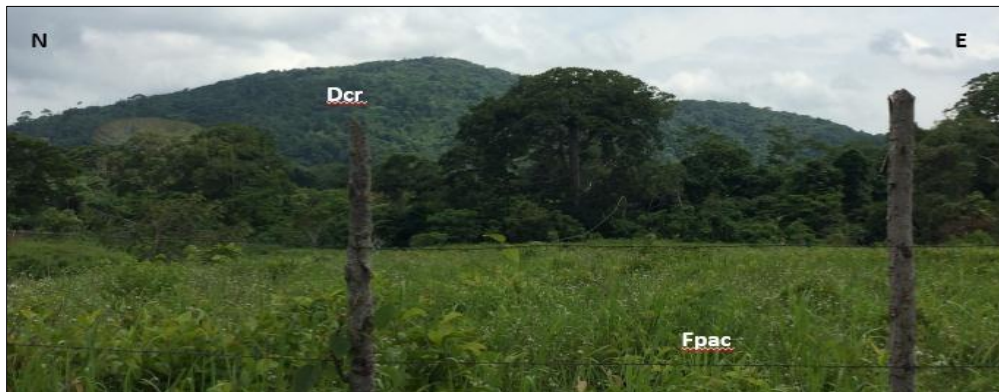
Fotografía tomada con la vista SW –NE. En un primer plano se muestra un plano aluvial confinado (Fpac) y en segundo plano se muestra una Colina residual (Dcr).

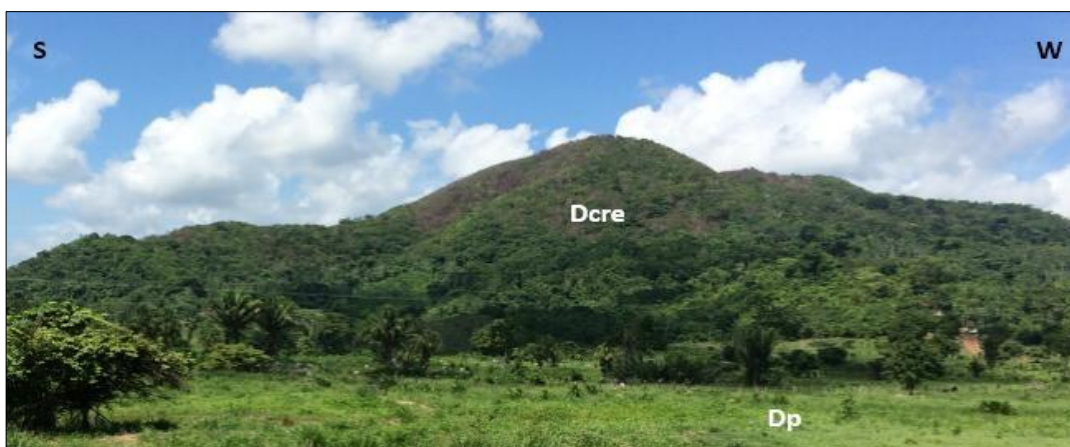
Fotografía tomada con vista NE – SW. Al fondo se observa una Colina remanente (Dcre) y en el frente se muestra una planicie (Dp)

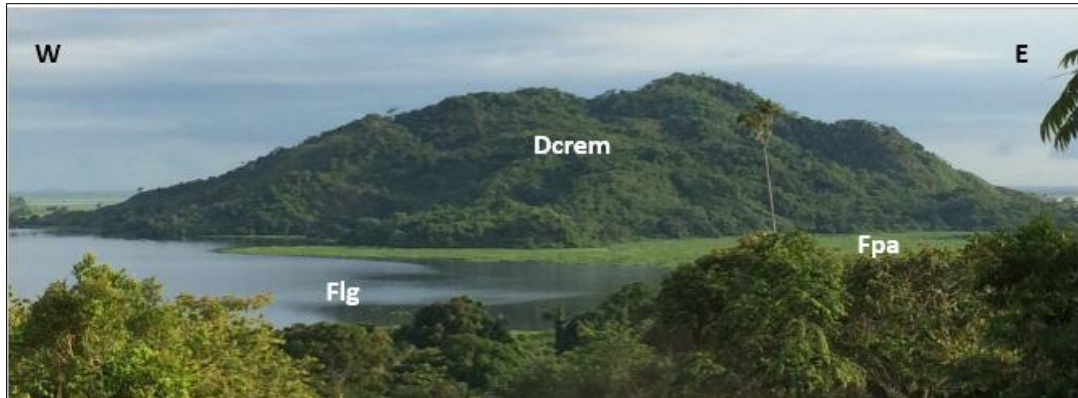
Fotografía tomada con vista S – N. En la imagen se muestra un cerro remanente (Dcrem) rodeado por la Ciénaga el Sudán (Flg) con su respectiva planicie anegadiza (Fpa).

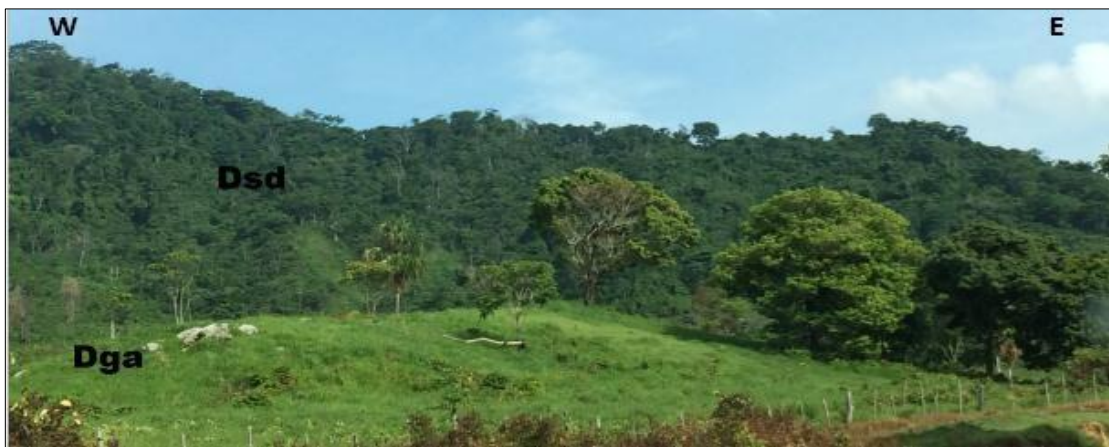
Fotografía tomada con vista S – N, en la vía que conduce de La Pacha a Barranco de Loba. En la imagen se muestra la terminación de una sierra denudada (Dsd) en segundo plano y en primer plano un glacís de acumulación (Dga), donde se alcanzan a ver algunos bloques.

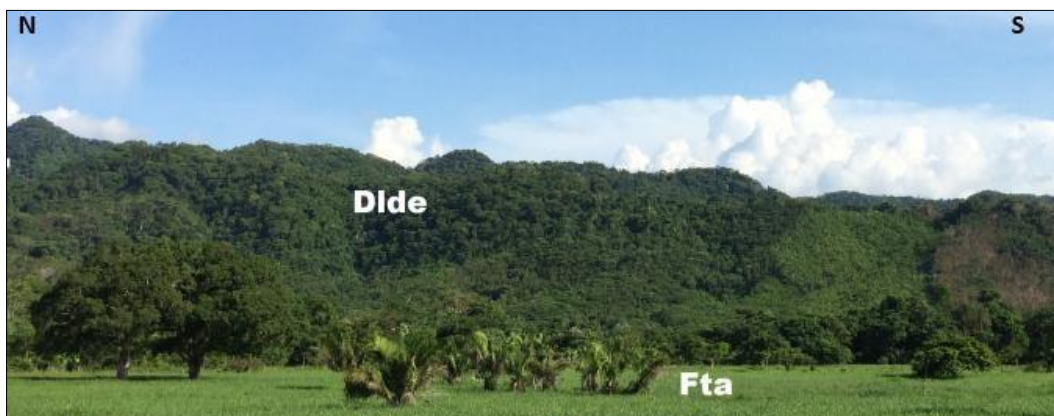
Vista W – E de la Fotografía tomada en el camino que lleva de Sudán a Pueblito Mejía. Se ilustra la terminación de una sierra denudada (Dsd) contrastada con una superficie plana, correspondiente a un glacis de acumulación (Dga), donde se observan algunos bloques.

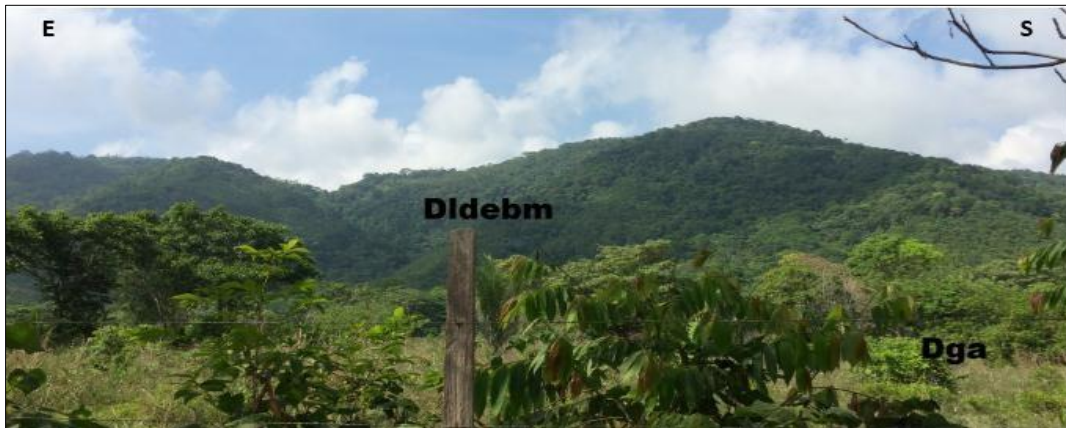
Vista panorámica NW – SE tomada en la vía que lleva de Barranco de Loba a Altos del Rosario. Se puede observar al fondo un Lomo denudado bajo de longitud moderada (Dldebm) y en primer plano un Glacis de acumulación (Dga), con una vegetación rala o riparia.

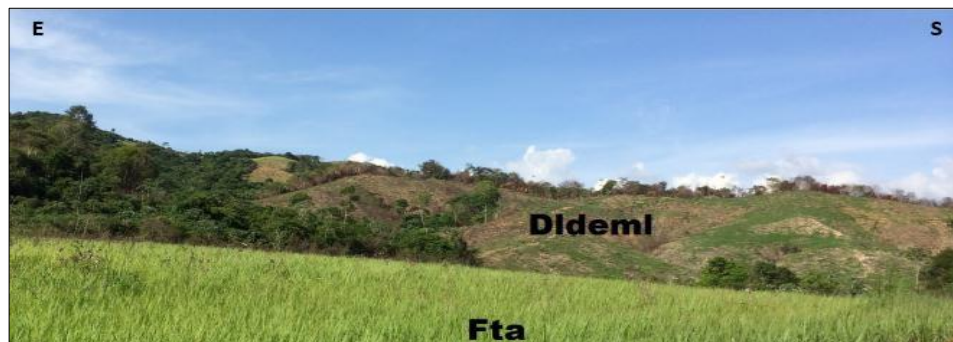
Vista de la panorámica NW – SE tomada en el camino que lleva de Sudán a Pueblito Mejía. Se puede observar al fondo un Lomo denudado bajo de longitud moderada (Dldeml) y en primer plano un Glacis de acumulación (Dga), con una cobertura de pastos manejados.

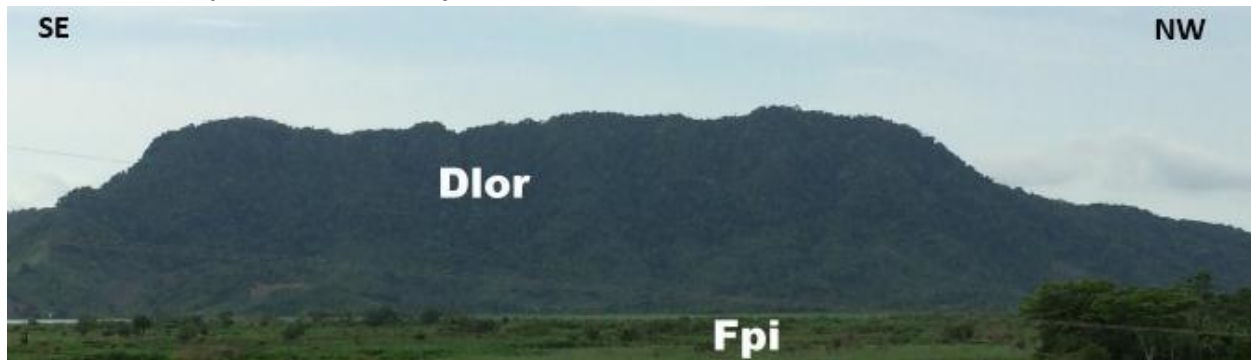
. Vista E – W tomada en el camino que lleva de Sudán a Tiquisio. Se puede observar al fondo una Loma Residual (Dlor) contrastada con un plano o llanura de inundación (Fpi).

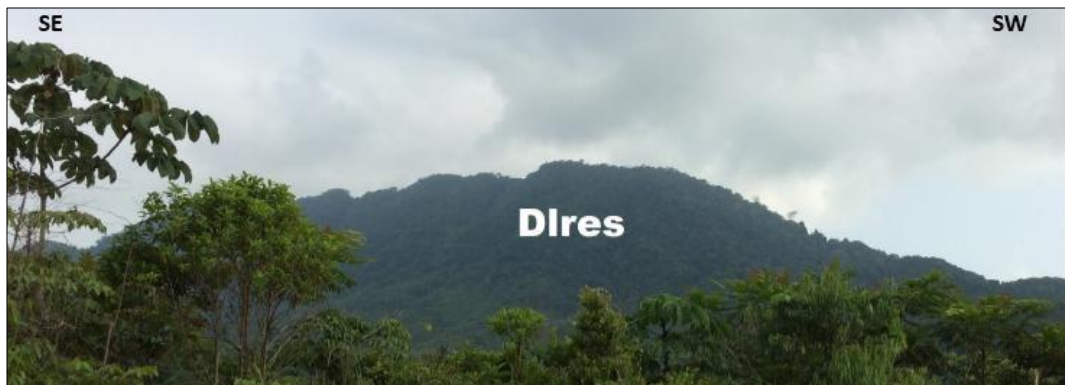
Fotografía con Vista N – S tomada en la margen izquierda del camino que lleva de Sudán a Tiquisio. Se observa al fondo un Lomo Residual (Dlres).

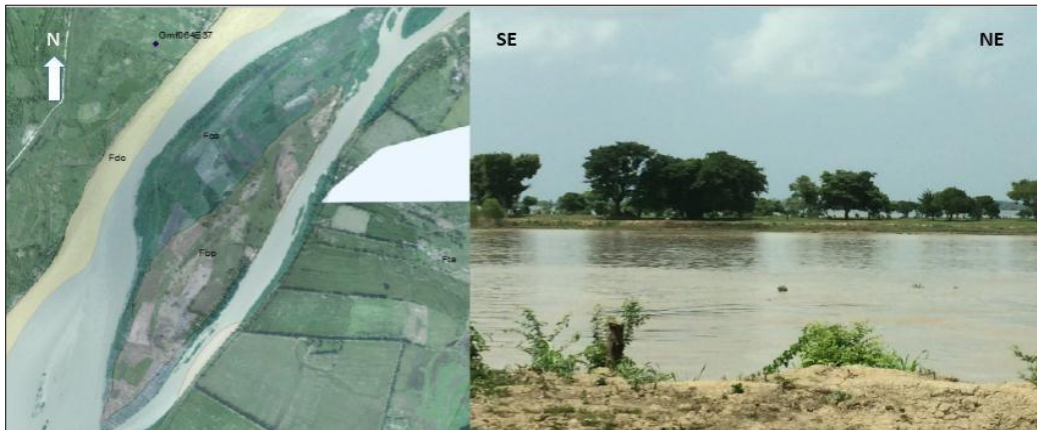
A la izquierda se muestra una vista en planta del río Cauca en el municipio de Achí donde se observa una Barra puntual (Fbp), seguida por unidades como la zona de divagación del cauce (Fdc) y Terrazas de acumulación (Fta).  
A la derecha se muestra una fotografía tomada en el municipio de Achí desde el margen izquierdo del río Cauca donde se trata de mostrar el uso de la Barra Puntual.
