# **PRODUCTOS CONTRATO GGC-1656- 2026**

**JUAN PABLO GORDILLO ARAGON**

## Estudio de Caso Minería de Material de Arrastre en el municipio de El Paujil-Caquetá

## **INFORME TÉCNICO MATERIAL DE ARRASTRE Y MINA DE ASFALTO EN EL MUNICIPIO DE EL PAUJIL – CAQUETÁ**

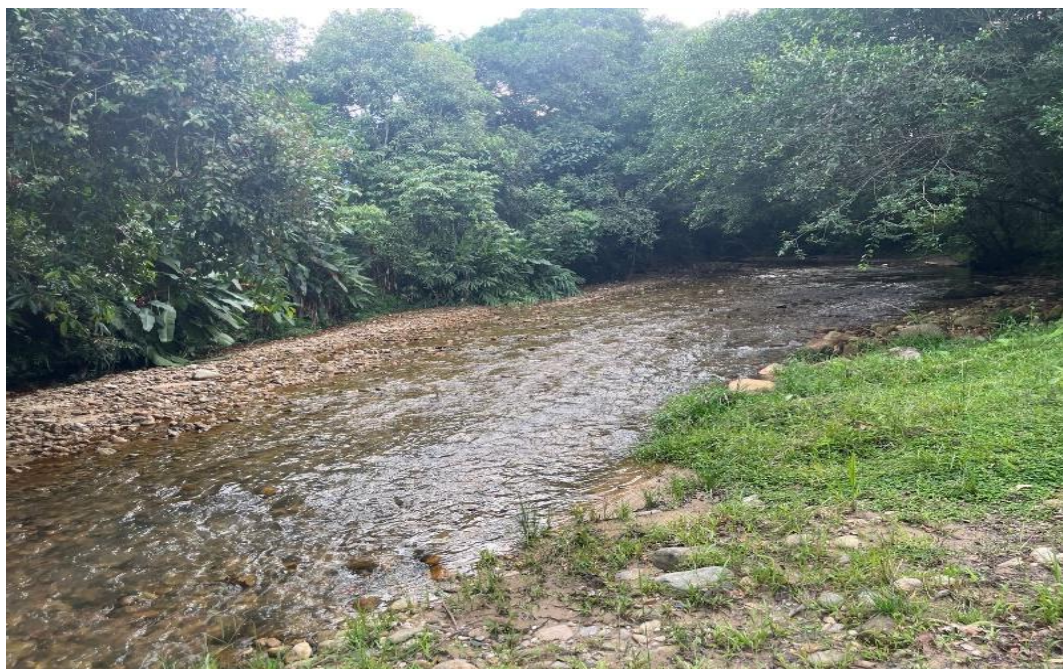
**Imagen 1.** Estado actual de la quebrada la niña.

| 10 | Observación libre | <p>Máximo 2 líneas. Solo hechos observados, no interpretaciones ni nombres de personas o actores.</p> <p>Lecho del cauce con gravas y cantos visibles; formación de barra sedimentaria, márgenes con cobertura vegetal continua; agua clara y somera.</p> |

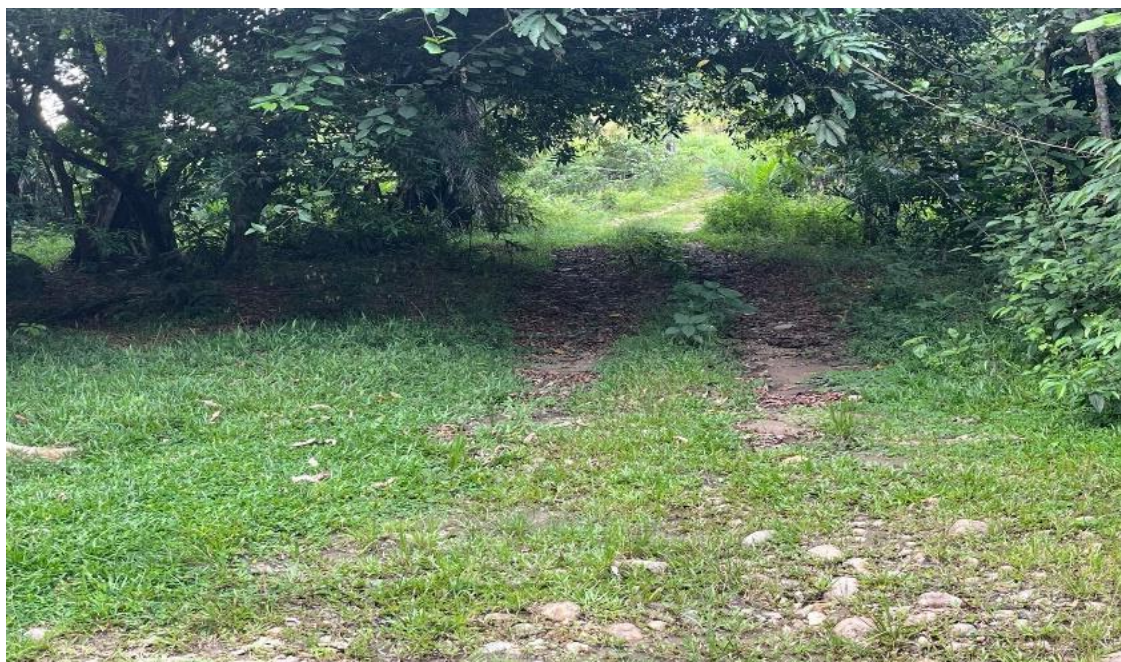
**Imagen 3.** Entrada de volquetas al afluente.

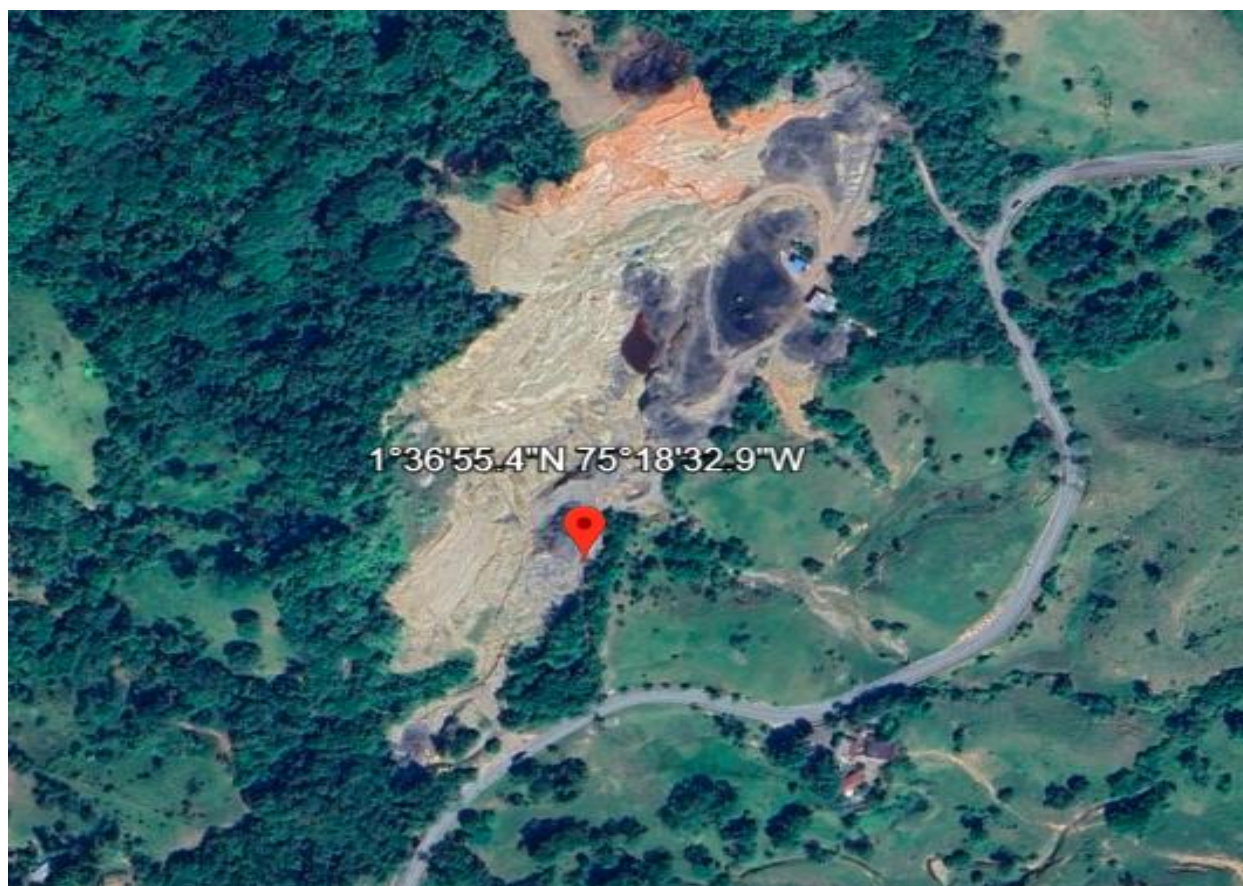
Asimismo, se identificaron materiales asfálticos expuestos y depósitos de material estéril asociados al proceso extractivo. Las condiciones observadas permiten evidenciar una intervención significativa del terreno, con modificaciones geomorfológicas derivadas de las labores de excavación y movimiento de tierras propias de la actividad minera.

**IMAGEN 1. VISTA SATELITAL DEL PUNTO DE EXTRACCIÓN DE ASFALTITA EN EL MUNICIPIO DE EL PAUJIL – CAQUETÁ (FUENTE: GOOGLE EARTH).**

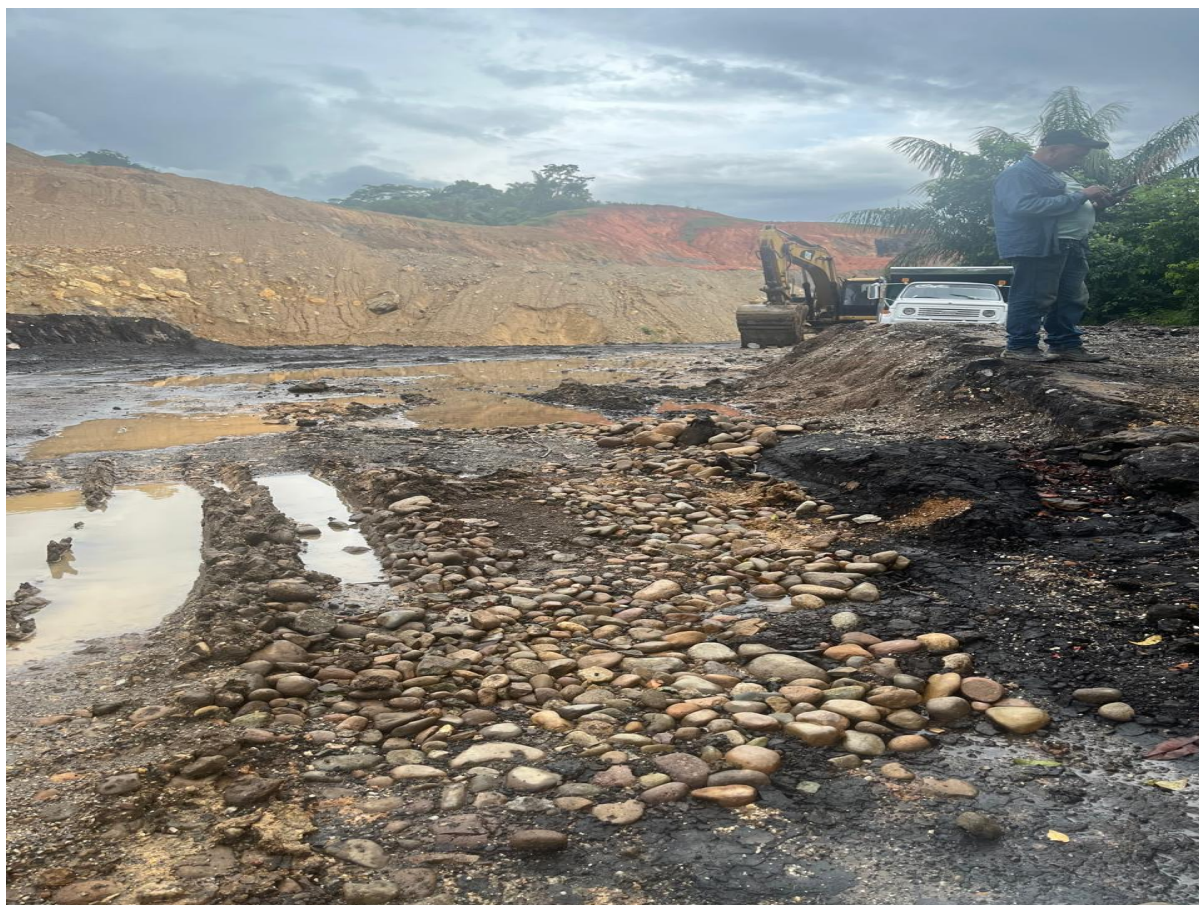
**IMAGEN 2. PUNTO DE EXTRACCIÓN – MINA DE ASFALTO, EL PAUJIL – CAQUETÁ.**

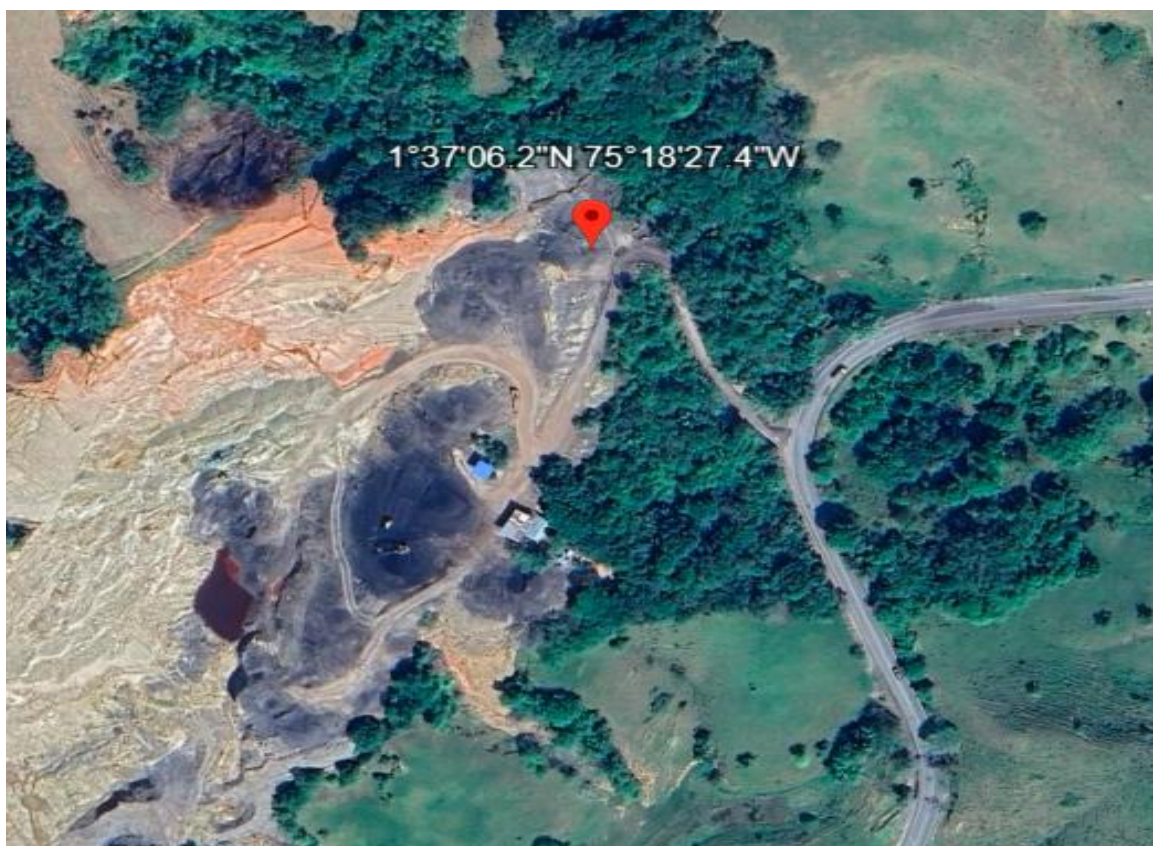
No obstante, se obtuvo el registro de las coordenadas geográficas del punto de observación, las cuales servirán como insumo para la ubicación, seguimiento y análisis espacial de la actividad minera dentro de los sistemas de información institucionales.

**IMAGEN 3. UBICACIÓN SATELITAL DEL PUNTO DE INTERÉS CORRESPONDIENTE A MINA DE ASFALTITA PRIVADA EN EL MUNICIPIO DE EL PAUJIL – CAQUETÁ (FUENTE: GOOGLE EARTH).**

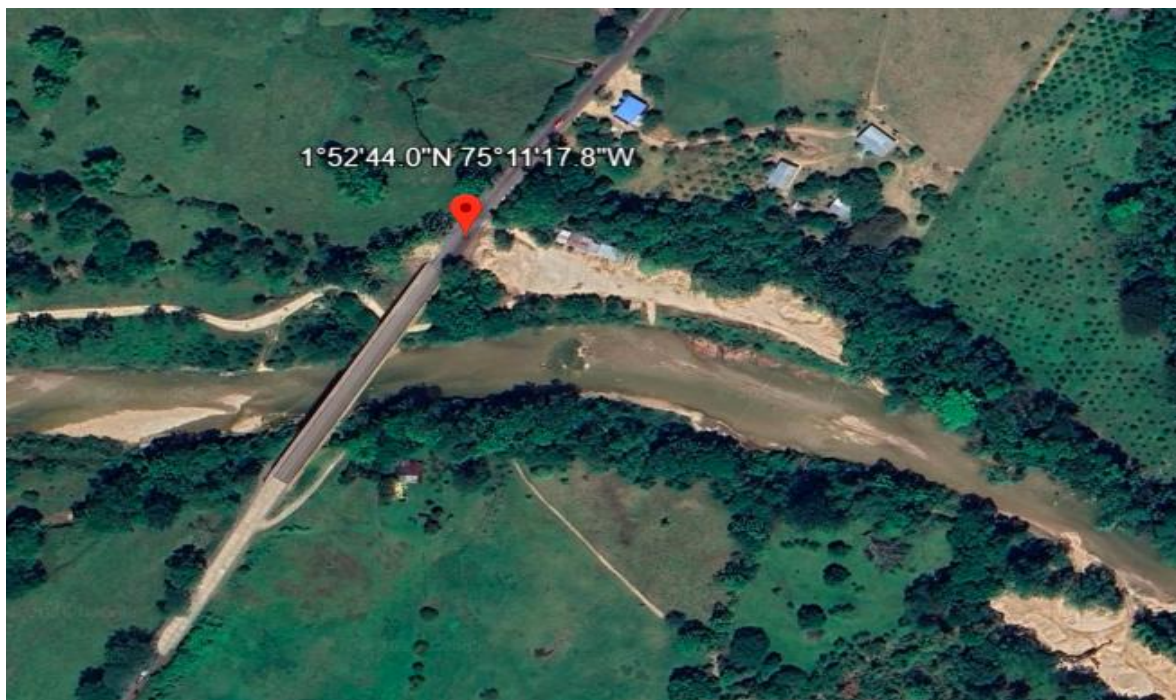
**Cobertura Vegetal:** El entorno del proyecto está rodeado por una densa cobertura boscosa de tipo amazónico/tropical en ambos márgenes, la cual actúa como barrera natural y zona de recarga, evidenciando una transición abrupta entre el área de intervención antrópica (patio de operaciones) y el bosque nativo.

**IMAGEN 4. UBICACIÓN SATELITAL DEL PUNTO DE INTERÉS CORRESPONDIENTE A EXTRACCIÓN DE MATERIAL DE ARENAS DE RÍO, GRAVAS DE RÍO EN EL MUNICIPIO DE PUERTO RICO – CAQUETÁ (FUENTE: GOOGLE EARTH).**

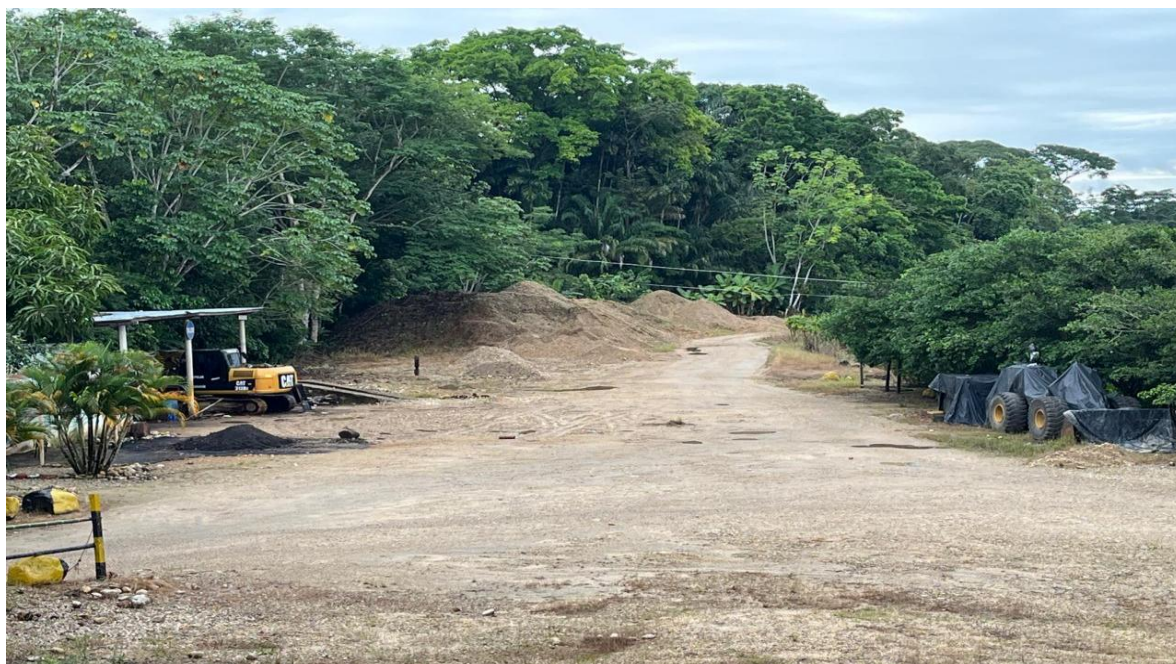
**IMAGEN 5. PUNTO DE EXTRACCIÓN – MATERIAL DE MATERIAL DE ARENAS DE RÍO, GRAVAS DE RÍO, PUERTO RICO – CAQUETÁ.**

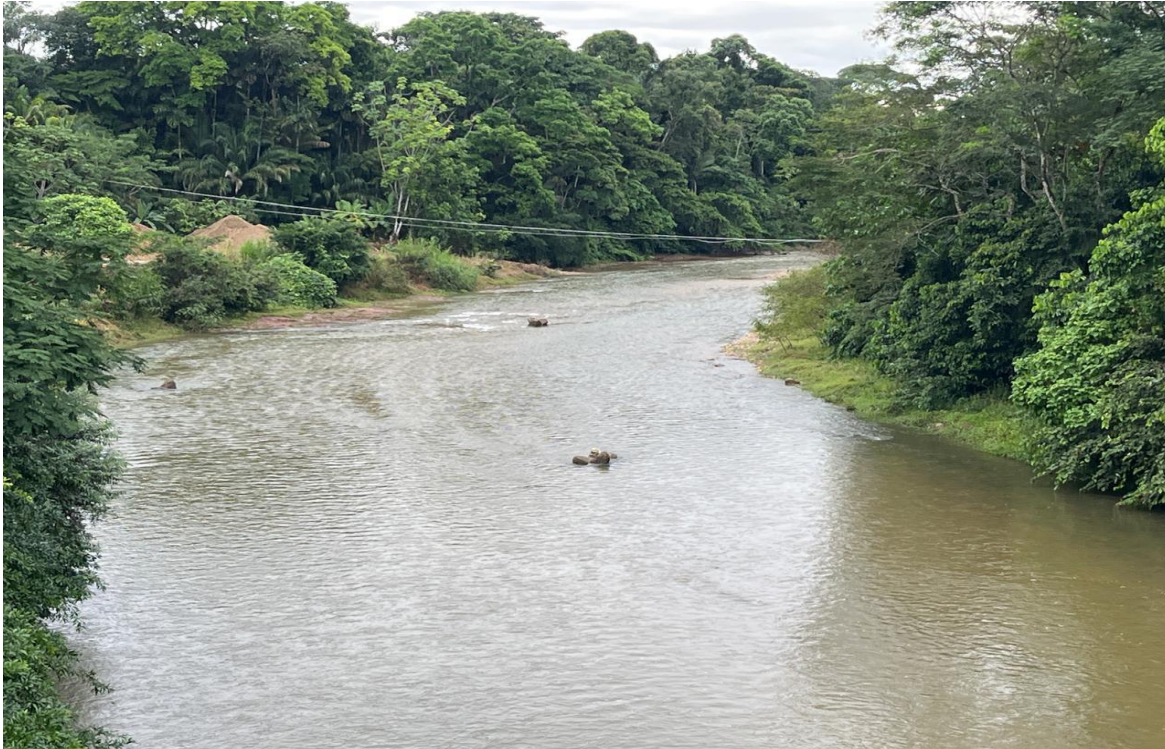
**IMAGEN 6. PUNTO DE EXTRACCIÓN QUEBRADA MONTECRISTO – MATERIAL DE MATERIAL DE ARENAS DE RÍO, GRAVAS DE RÍO, PUERTO RICO – CAQUETÁ.**

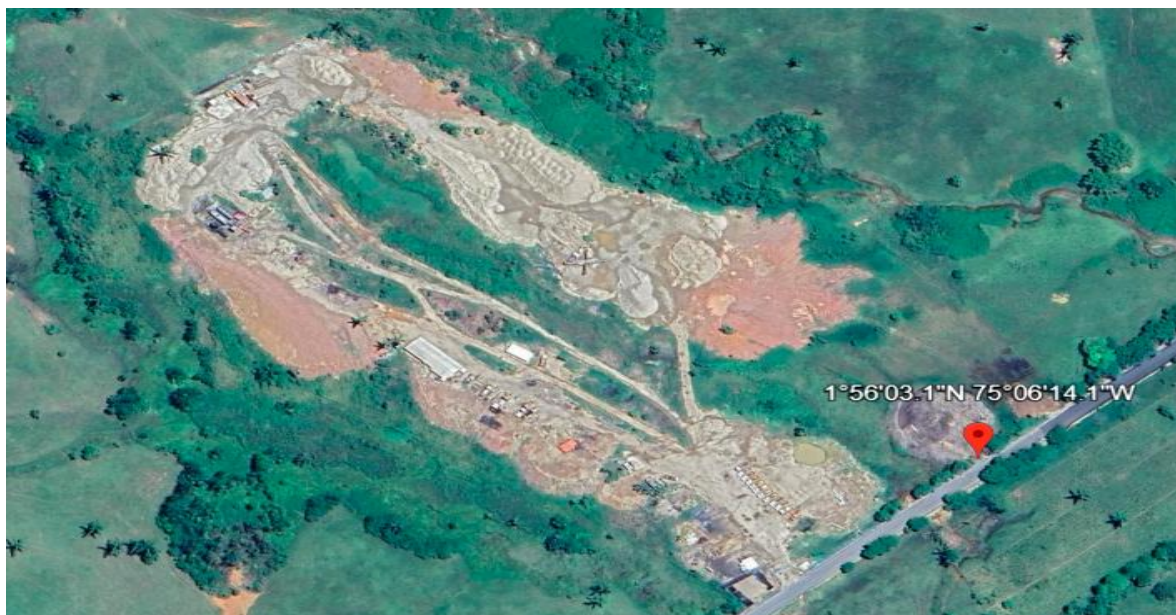
**IMAGEN 7. UBICACIÓN SATELITAL DEL PUNTO DE INTERÉS CORRESPONDIENTE A LA PROCESADORA DE MATERIAL DE ARENAS DE RÍO, GRAVAS DE RÍO EN EL MUNICIPIO DE PUERTO RICO VIA SAN VICENTE- CAQUETÁ (FUENTE: GOOGLE EARTH).**

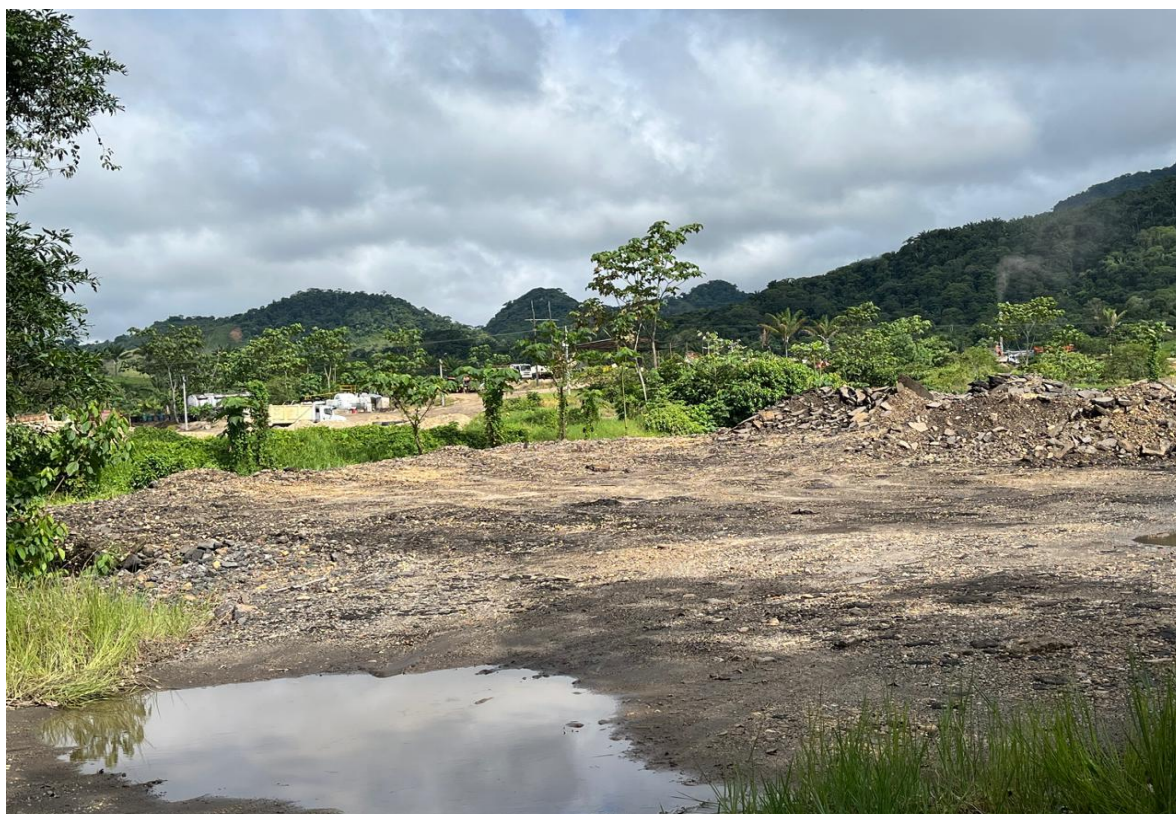
**Manejo de Aguas Lluvias / Escorrentía:** En la parte inferior izquierda se evidencia una acumulación de agua (charca o empozamiento superficial), lo que denota fallas en el drenaje o la nivelación del patio

**IMAGEN 8. PROCESADORA DE MATERIAL DE ARENAS DE RÍO, GRAVAS DE RÍO EN EL MUNICIPIO DE PUERTO RICO VIA SAN VICENTE—CAQUETÁ.**

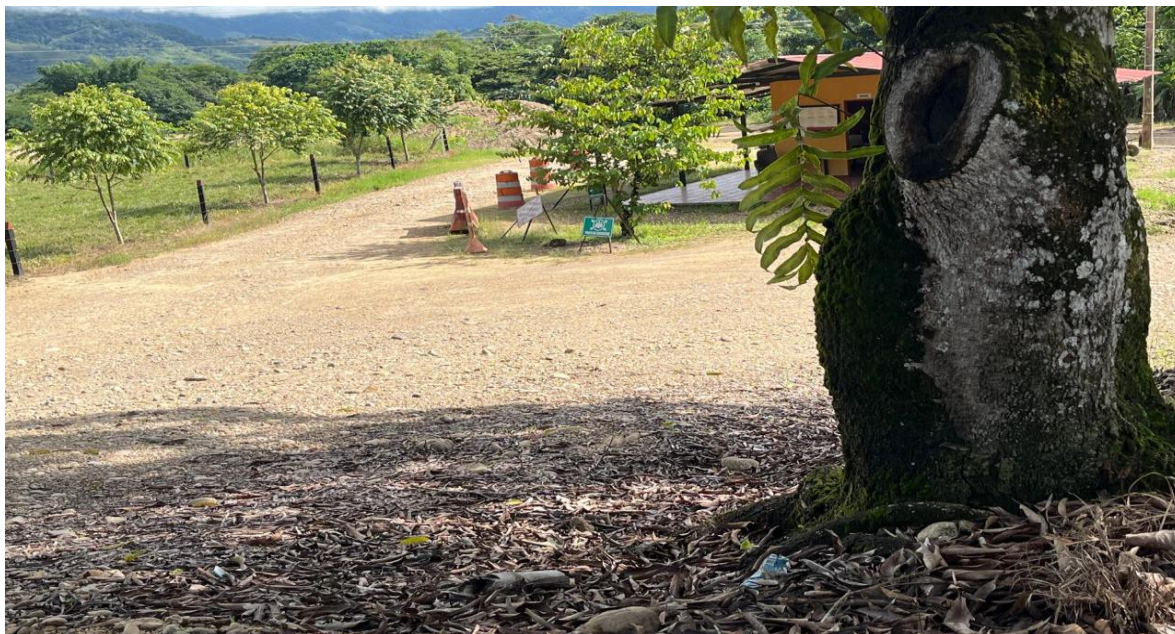
**IMAGEN 10. ENTRADA PRINCIPAL DE EXTRACCION DE MATERIAL DE ARENAS DE RÍO, GRAVAS DE RÍO EN EL MUNICIPIO DE PUERTO RICO VIA SAN VICENTE—CAQUETÁ.**

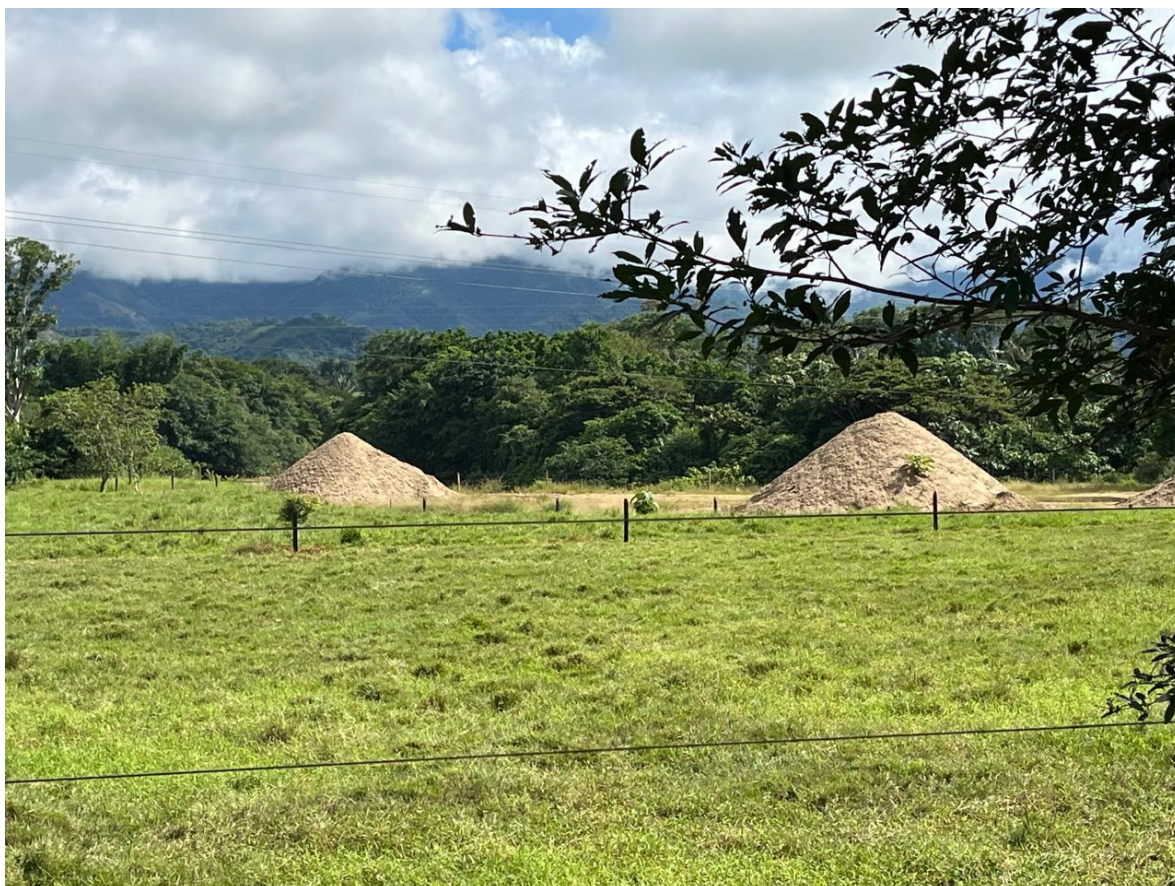
**IMAGEN 11. ENVIDENCIA DE MONTICULOS O ALMACENAMIENTO DE EXTRACCION DE MATERIAL DE ARENAS DE RÍO, GRAVAS DE RÍO EN EL MUNICIPIO DE PUERTO RICO VIA SAN VICENTE—CAQUETÁ.**

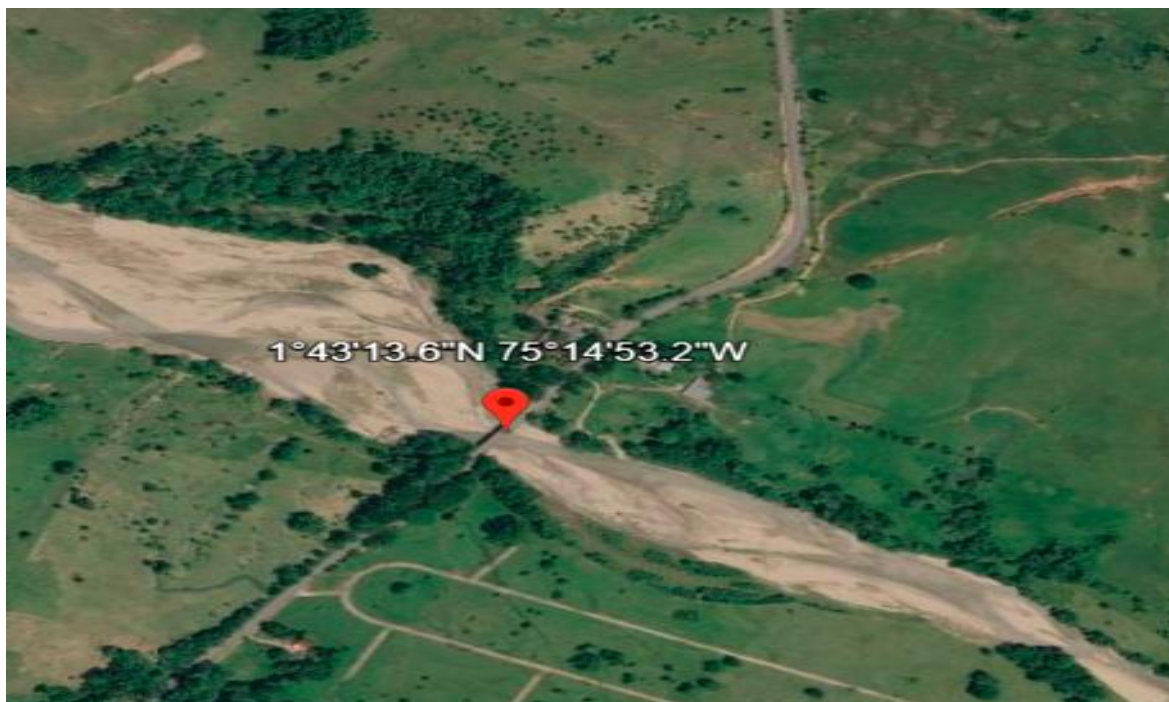
**Cobertura Vegetal Riparia:** Ambas márgenes del río se encuentran protegidas por una franja continua de vegetación boscosa densa y arbustiva (bosque de galería), la cual cumple funciones de estabilización de taludes y conservación del ecosistema acuático frente a los procesos de erosión lateral.

**IMAGEN 12. UBICACIÓN SATELITAL DEL PUNTO DE INTERÉS CORRESPONDIENTE A LA EXTRACCIÓN DE MATERIAL DE ARENAS DE RÍO, GRAVAS DE RÍO EN EL MUNICIPIO DE EL DONCELLO VIA PUERTO RICO– CAQUETÁ (FUENTE: GOOGLE EARTH).**

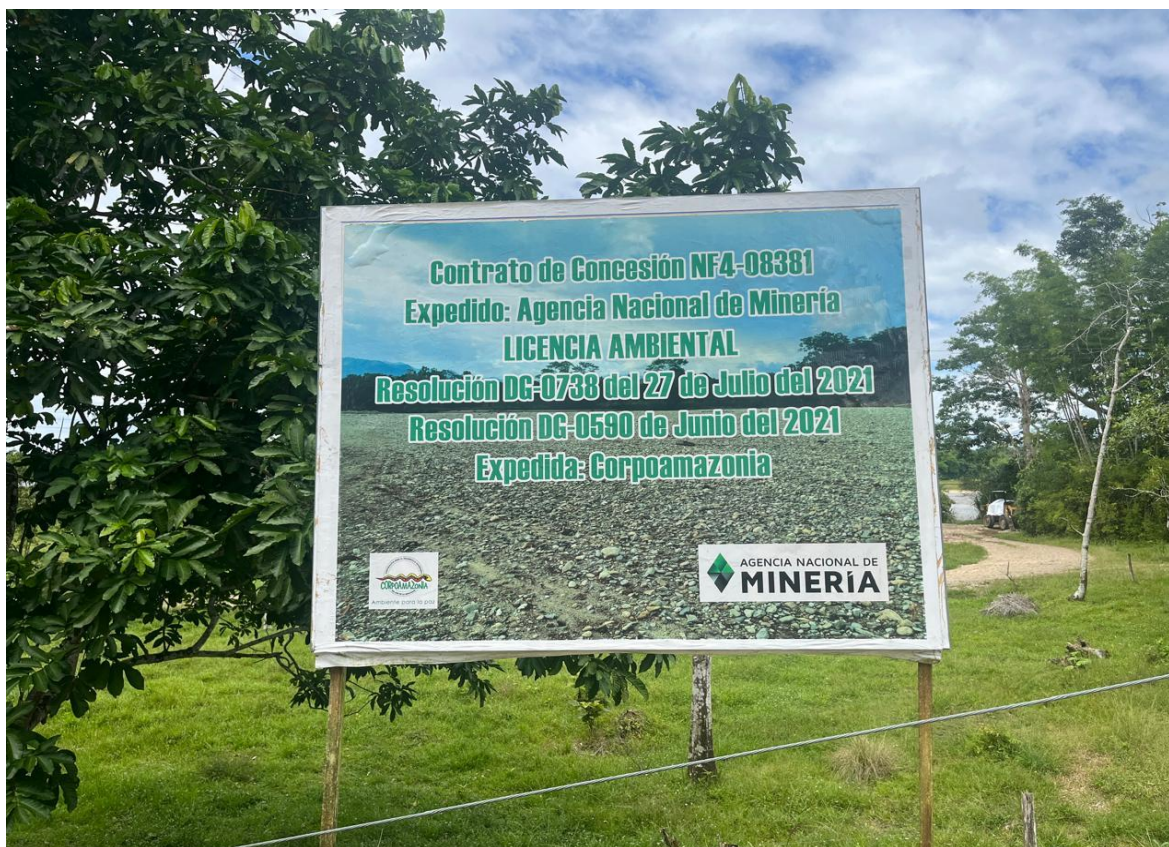
IMAGEN 13. LICENCIA AMBIENTAL DE EXTRACCION DE MATERIAL DE ARENAS DE RÍO, GRAVAS DE RÍO EN EL MUNICIPIO DE EL DONCELLO VIA PUERTO RICO- CAQUETÁ.

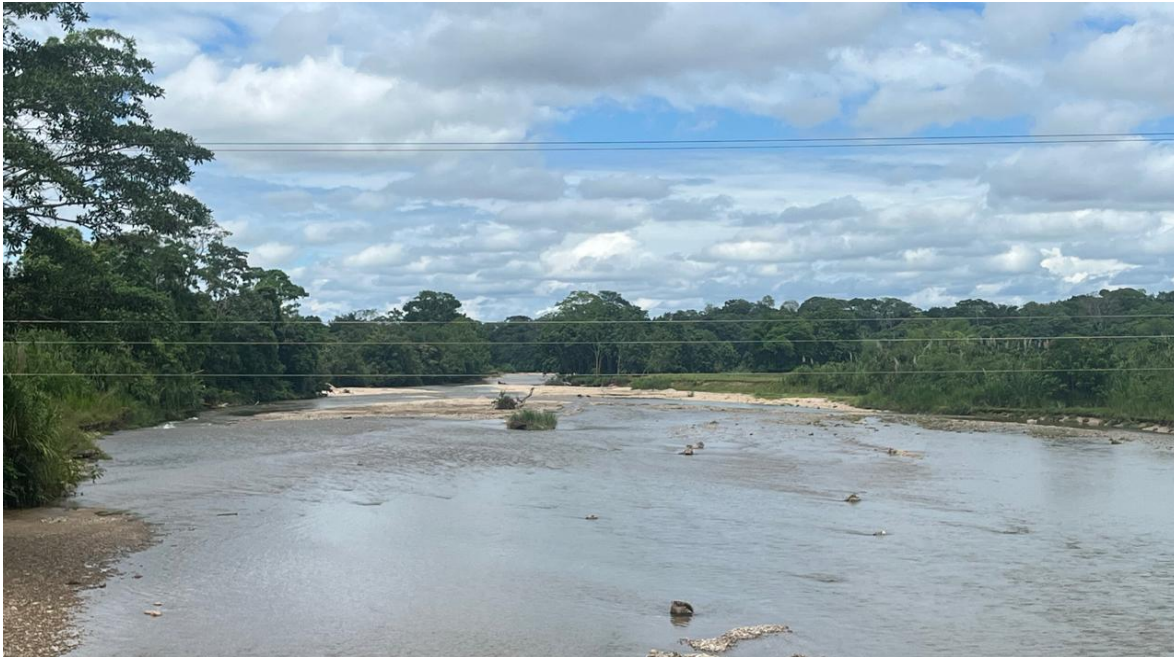
**IMAGEN 14. EXTRACCION DE MATERIAL DE ARENAS DE RÍO, GRAVAS DE RÍO EN EL MUNICIPIO DE EL DONCELLO VIA PUERTO RICO- CAQUETÁ.**

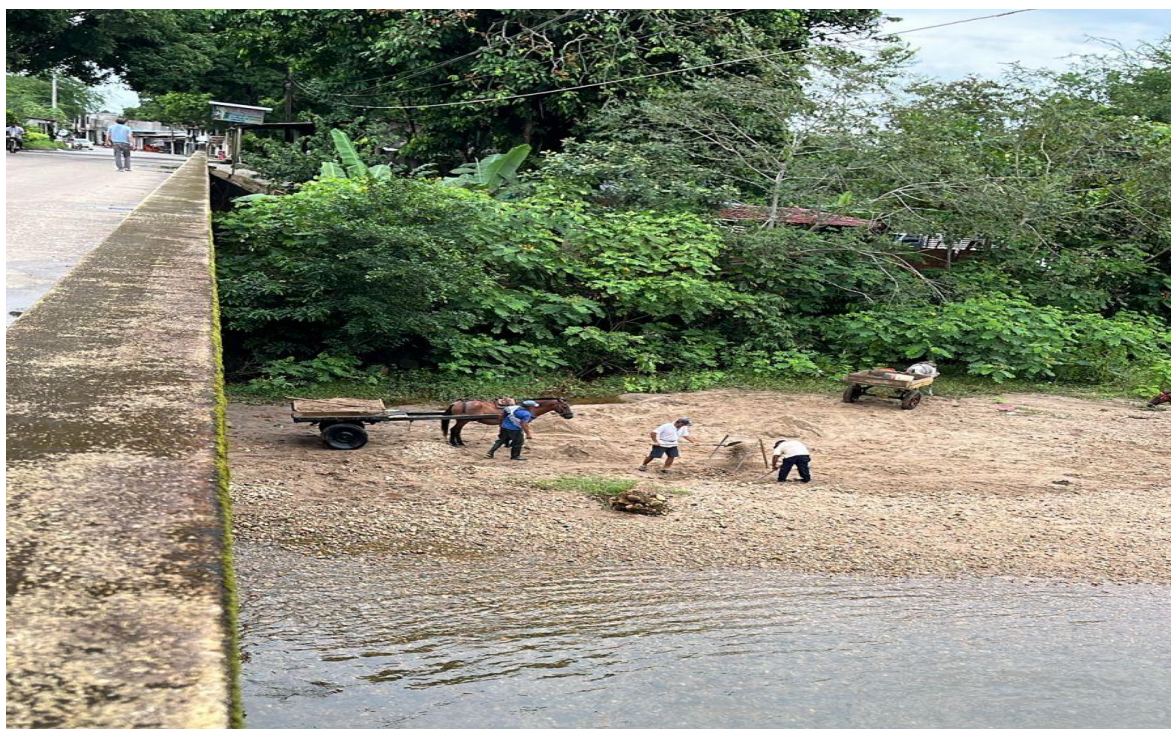
| 10 | Observación libre | Máximo 2 líneas. Solo hechos observados, no interpretaciones ni nombres de personas o actores.<br><br>Se observa acumulación de sedimentos sobre barras aluviales expuestas y remoción localizada de material granular en el cauce. Se evidencian áreas intervenidas con actividad extractiva de pequeña escala. |

**IMAGEN 1.** Cocheros artesanales haciendo minería de subsistencia en la quebrada el cuervo.

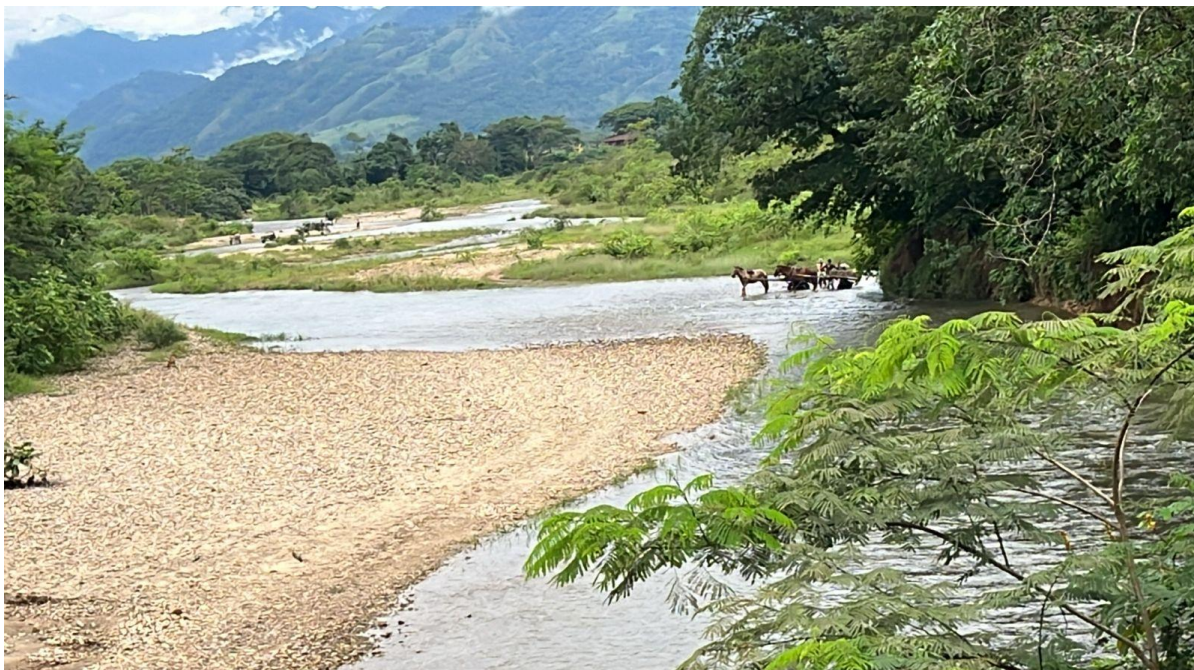
**IMAGEN 2.** Evidencian de labores río arriba en diferentes puntos de la quebrada el cuervo.

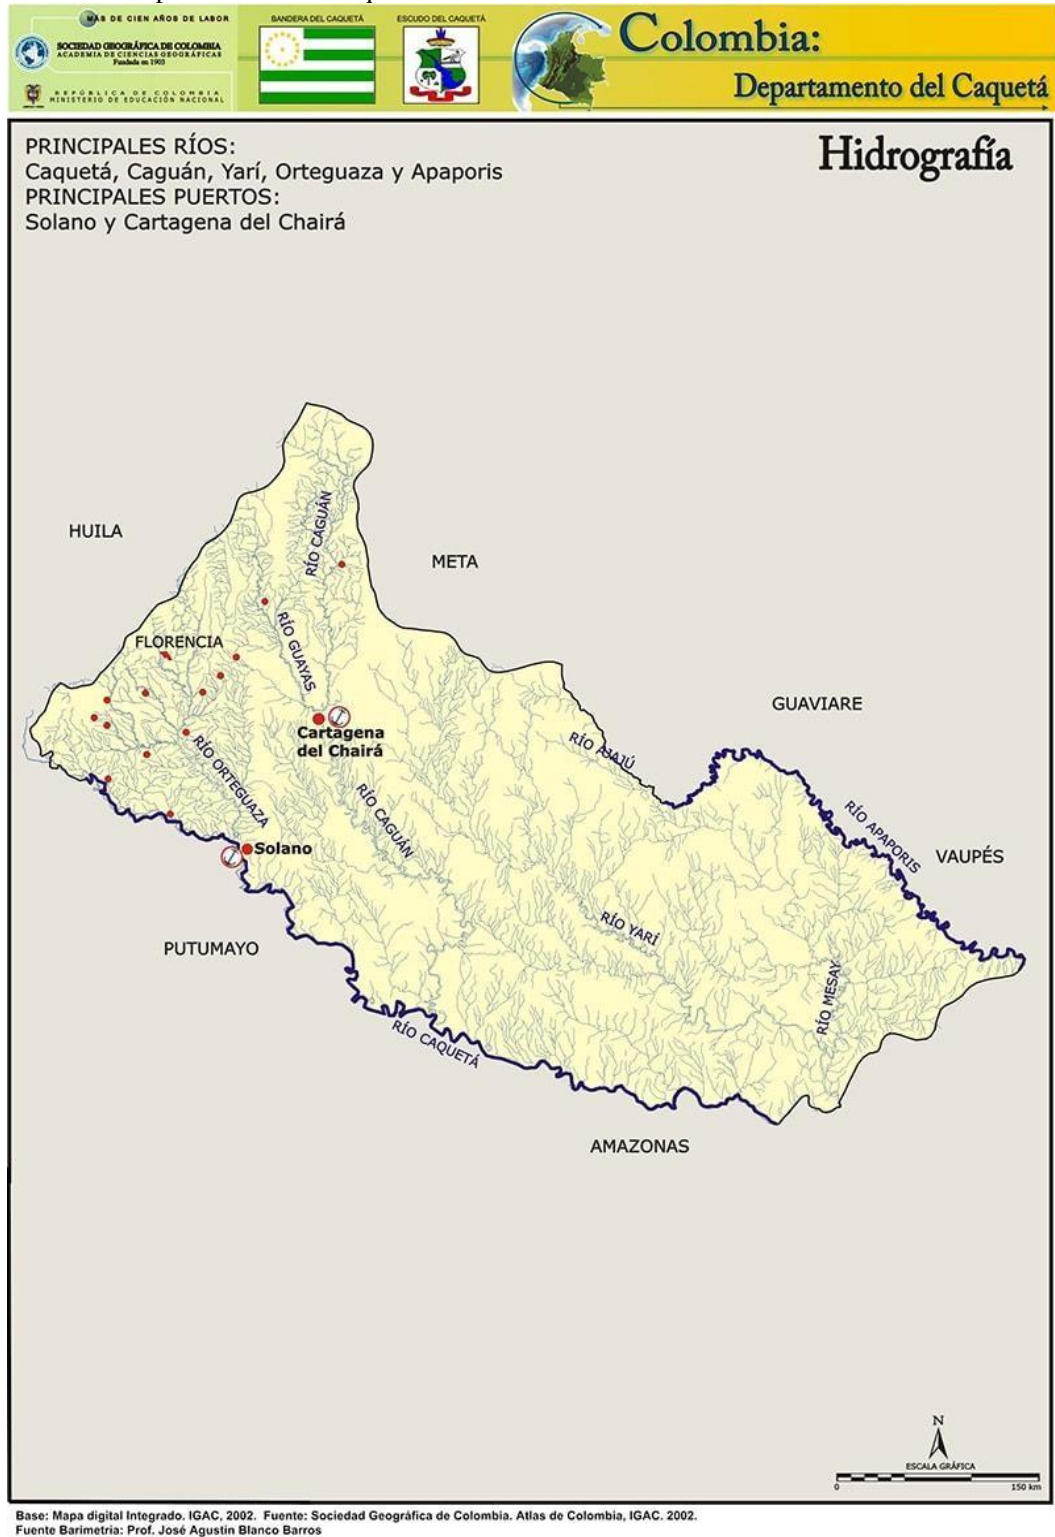
El río Yará recibe las aguas de los ríos Camuya, Ventura (límites entre San Vicente y Solano), Tajisa y Luisa (límites entre Cartagena del Chairá y Solano).

## Ilustración 1. Principales Ríos del Caquetá

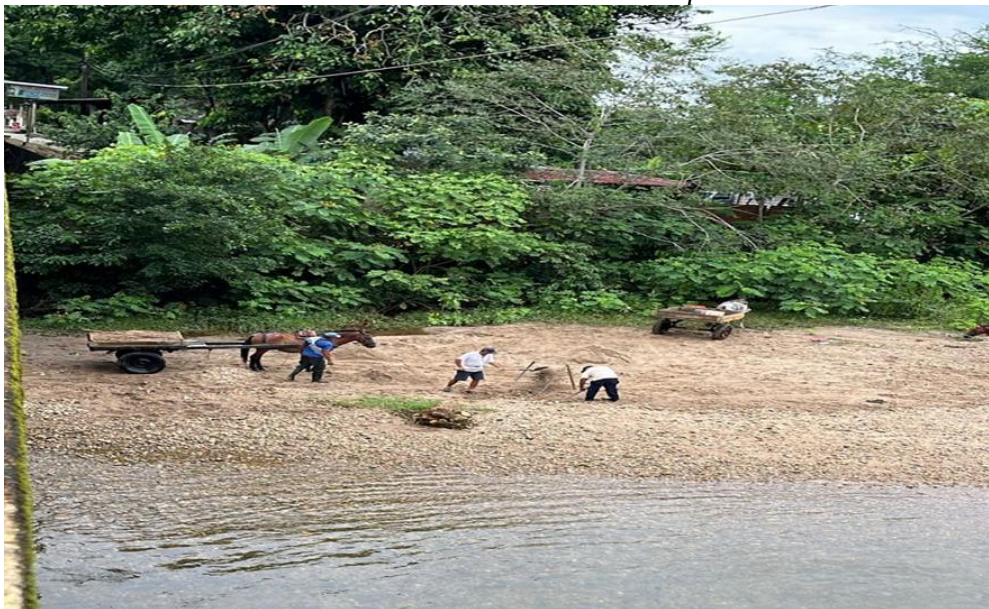
**Ilustración 11.** Actividades de extracción material de arrastre quebrada el Cuervo.

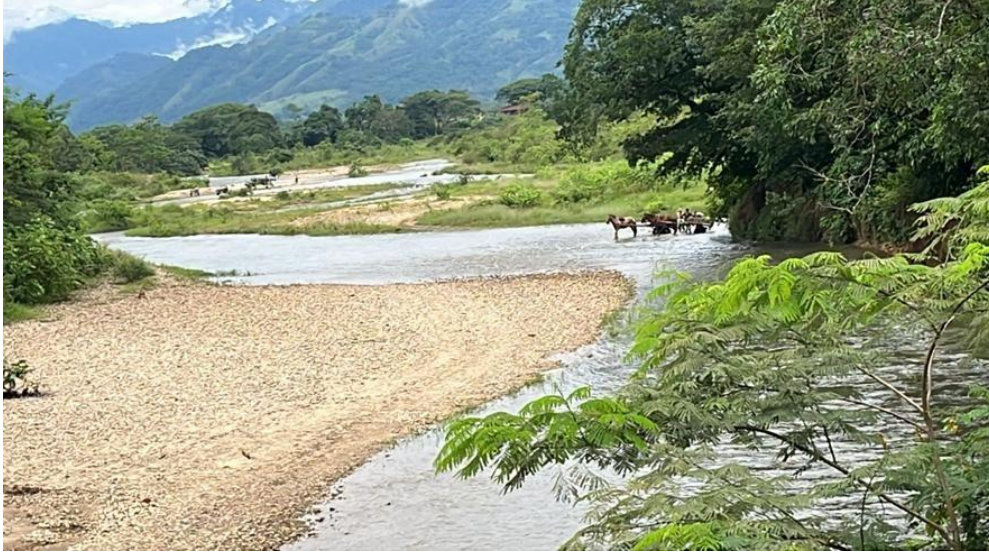
**Ilustración 12.** *Actividades de extracción material de arrastre quebrada el Cuervo.*

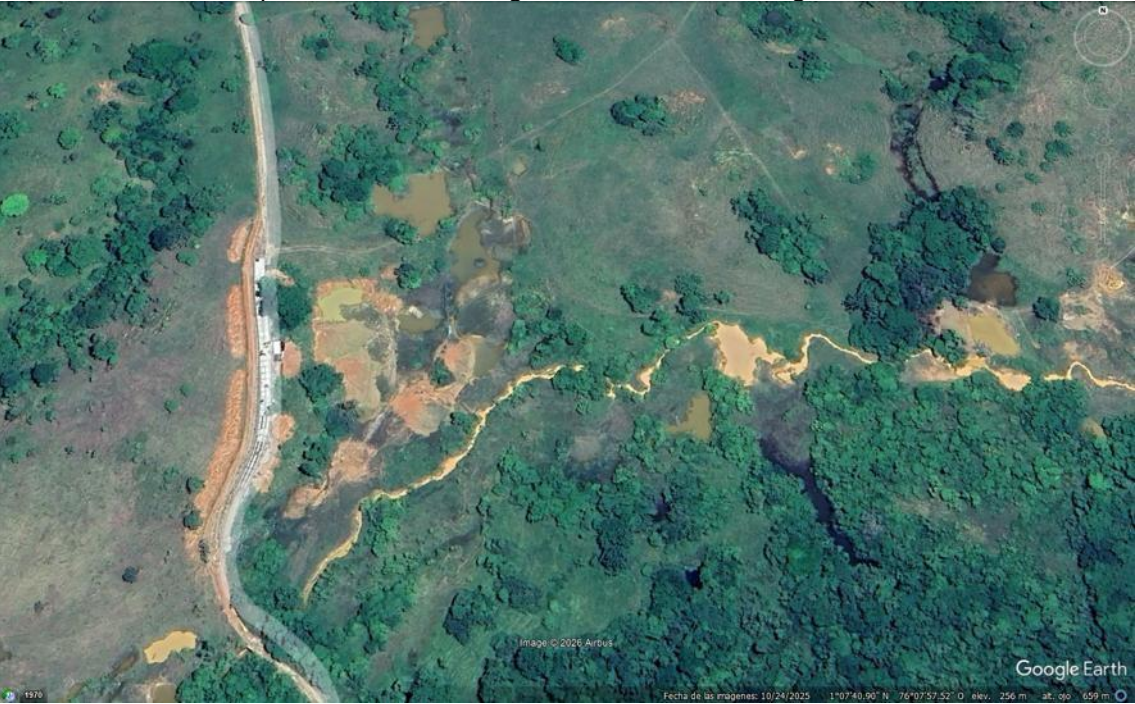
**Ilustración 13.** *Sitio afectación Vereda Fragueta – San José del Fragua.*

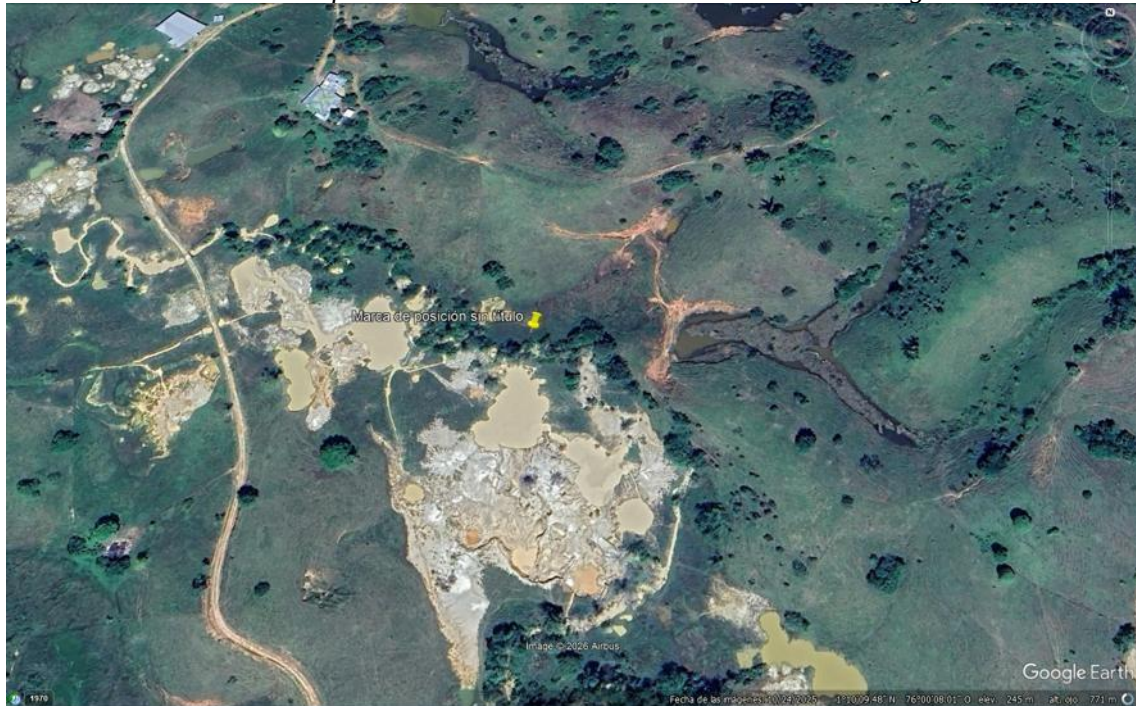
**Ilustración 14.** *Sitio de la afectación Vereda La Gallineta – San José del Fragua.*
