**Número de contrato:** 1767 DEL 2025.

**Objeto:** SIT-169 SET-116 CONTRATO INTERADMINISTRATIVO DE ADMINISTRACIÓN DELEGADA DE RECURSOS PARA LA PUESTA EN MARCHA Y EJECUCIÓN DE LOS PROGRAMAS, SUBPROGRAMAS Y PROYECTOS DENOMINADOS "INFRAESTRUCTURA RED VIAL REGIONAL - CONECTEMOS CAMINOS HACIA EL FUTURO", "CALIDAD, COBERTURA Y FORTALECIMIENTO DE LA EDUCACIÓN INICIAL, PREESCOLAR, BÁSICA, MEDIA Y SUPERIOR- CONSTRUYENDO ALIANZAS PARA EDUCAR", "FORTALECIMIENTO DEL BUEN GOBIERNO PARA EL RESPETO Y GARANTÍA DE LOS DERECHOS HUMANOS -PARTICIPACIÓN ACTIVA PARA CONSTRUIR EL TERRITORIO QUE SOÑAMOS" Y "ORDENAMIENTO TERRITORIAL Y DESARROLLO URBANO - AMBIENTE URBANO AMBIENTE DE TODOS" EN CUMPLIMIENTO DEL PLAN DE DESARROLLO MUNICIPAL "CONECTEMOS TUNJA CON EL MUNDO.

| <b>NÚMERO Y PERIODO DEL INFORME</b> | Informe 006 - Del 1 de Julio del 2026 al 31 de Julio del 2026. |

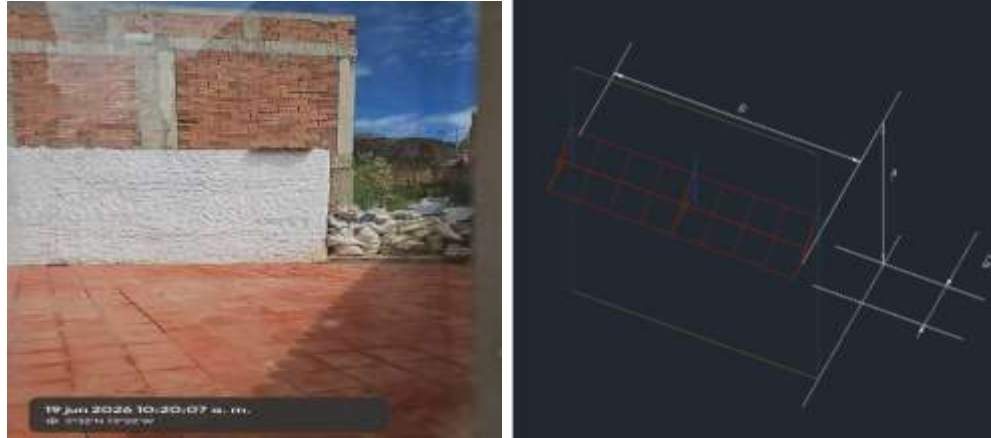
**Salón Comunal El Topo:** Para este salón comunal durante el mes se finalizó la instalación del piso en gres del patio el cual tuvo un ligero aumento en área debido a diferencias de cálculo, adicionalmente se suministró diseño de cubierta anclada vertical y horizontal para el patio ya que el contratista manifestó no poder avanzar con dichos diseños ni proporcionar ningún balance de cantidades. A corte de mes aún no se finaliza este salón comunal debido a que no se ha instalado la cubierta que es el ítem faltante.

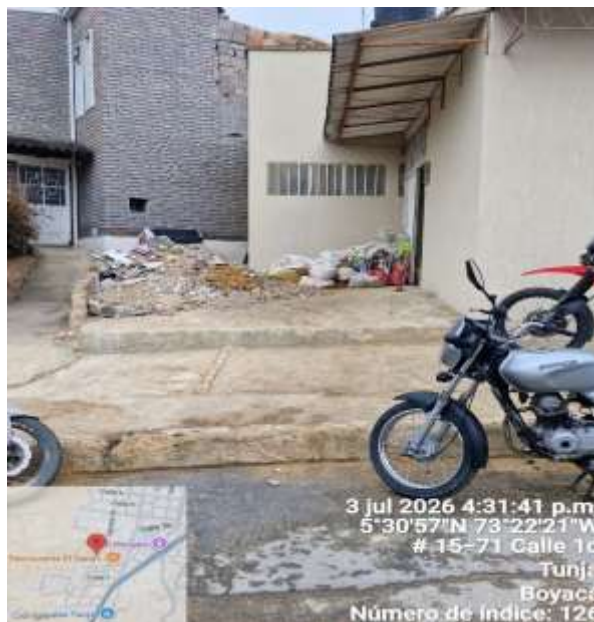
**Salón Comunal Simón Bolívar:** Para este salón comunal durante el mes se finalizó la instalación del afirmado y el piso correspondiente a la totalidad del salón comunal, también se completó el pañete y pintura exterior del salón comunal, se recogieron escombros y se está finalizando actividades en baños y cocineta.

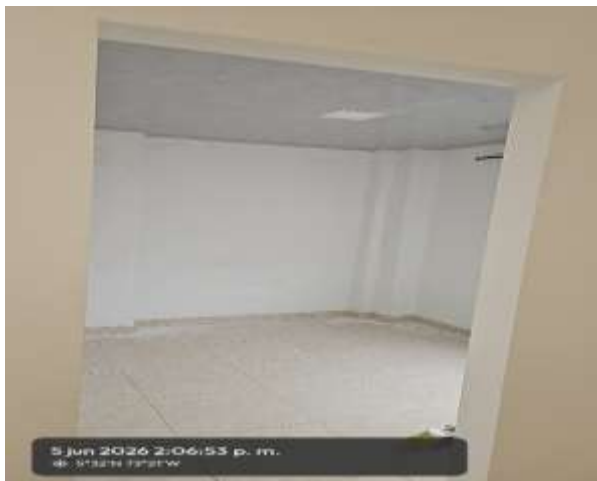
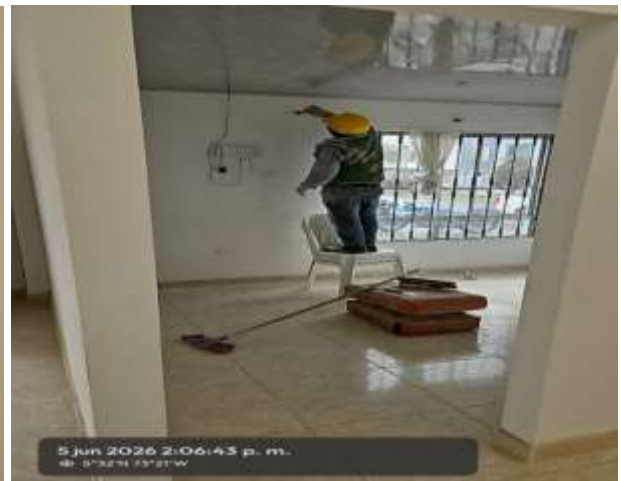
**Salón Comunal Portal del Oriente:** Para este salón comunal durante el mes se finalizaron actividades en las habitaciones construidas dentro del salón, adicionalmente en el baño de movilidad reducida se tuvo una diferencia de cantidades por lo que por el momento no ha sido posible realizar la instalación de los soportes de barandas de apoyo dentro del baño, finalmente el resto de actividades fueron culminadas.

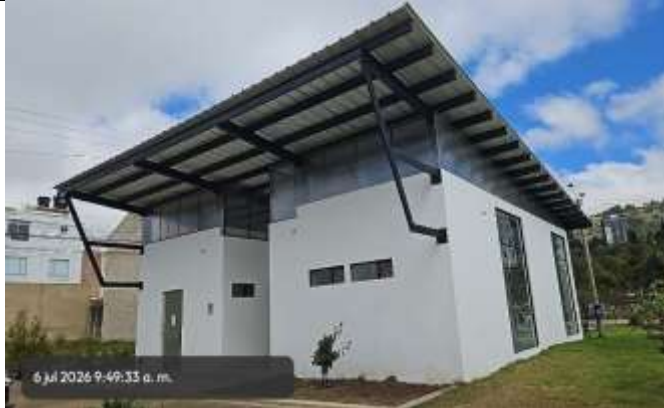
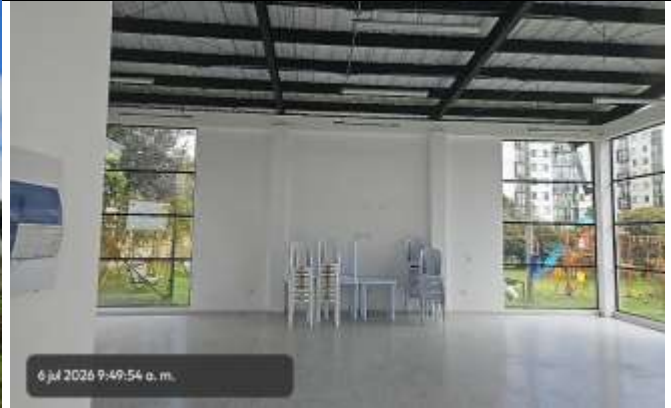
**Salón Comunal Balcones de Terranova:** Para este salón comunal se dio inicio de actividades durante finales del mes, sin embargo el contratista manifiesta no contar con diseños de sistemas de cámaras y seguridad, por lo que nuevamente se cuenta con un retraso en esa actividad puntual.
