| | <b>INSTITUTO NACIONAL DE VÍAS</b><br><b>PROCESO MISIONAL EJECUCIÓN DE PROYECTOS DE INFRAESTRUCTURA DE</b><br><b>MANUAL DE INTERVENTORÍA OBRA PÚBLICA</b><br><b>LISTA DE CHEQUEO INFORME MENSUAL DE INTERVENTORÍA</b> | | CÓDIGO | MEPI-MN1-IN-15-FR-1 |

| Contrato de Obra No. <u>DISICO_PULÍ_01</u><br>Contrato de Interventoría No. <u>1865-2025</u> | Contratista: <u>MITRA INGENIERIA Y CONSTRUCCION SAS (NIT. 901701015-7)</u><br>Interventoría: <u>TERRA PROYECTOS CIVILES S.A.S (NIT. 901.788.878-1)</u> |

**“MEJORAMIENTO DE LA VÍA QUE CONDUCE DEL CASCO URBANO A LA VEREDA TALIPA DEL MUNICIPIO DE PULÍ CUNDINAMARCA”**

| INFORME MENSUAL No. <u>5</u> | MES O PERIODO: <u>MAYO/2026</u> |

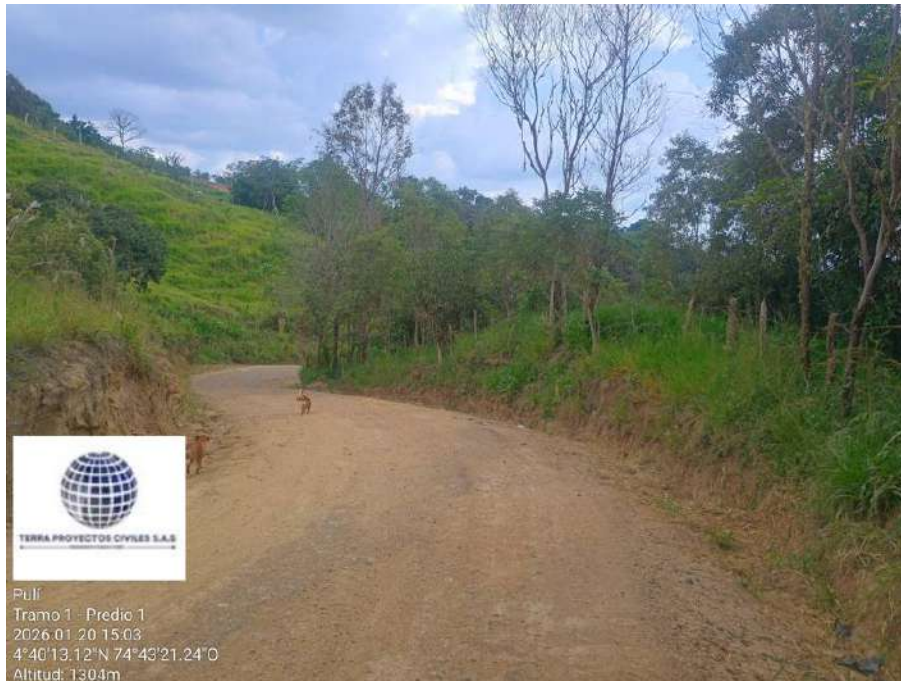
Fotografía 1 Estado inicial Tramo 1

**TRAMO 1 Sector Cuatro Caminos:** Este sector presenta pendientes que van desde el 20% al 36% de inclinación y n nivel freático elevado lo que dificulta la transitabilidad de los vehículos en épocas de lluvia, por este motivo se propone la construcción de una placa huella de aproximadamente 45 ml que permita el paso y comercialización de los productos de los productos agrícolas de los campesinos del sector.

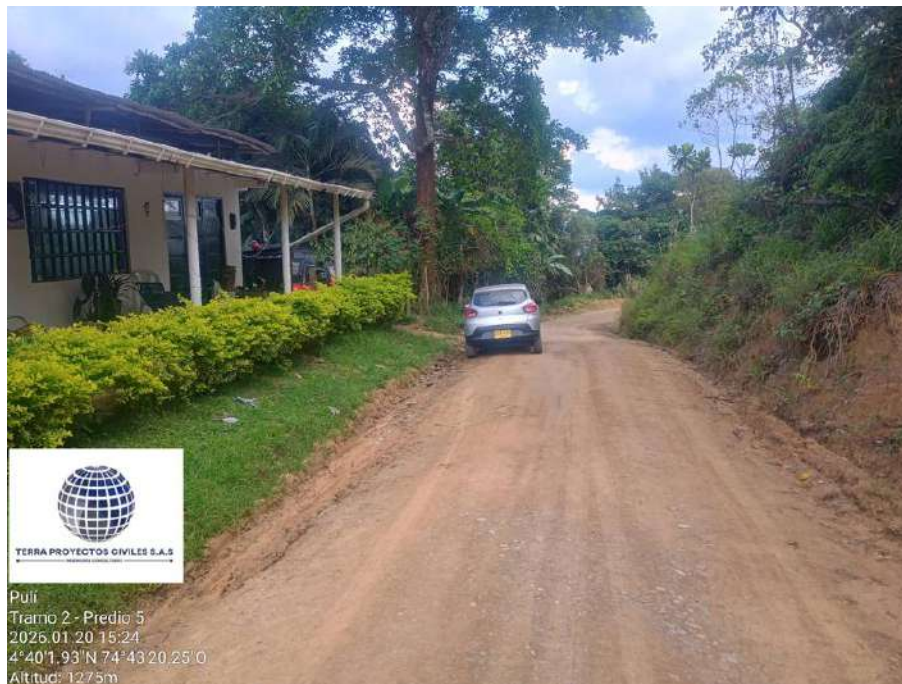
Fotografía 3 Estado inicial Tramo 2

**TRAMO 2 sector Villa Rosita:** Este sector cuenta con pendientes muy pronunciadas lo que dificulta el tránsito de vehículos en épocas de lluvia, por este motivo se propone la construcción de una placa huella de aproximadamente 133 ml con la cual se pueda brindar un adecuado manejo a las aguas lluvias y garantizar la transitabilidad en época de invierno.

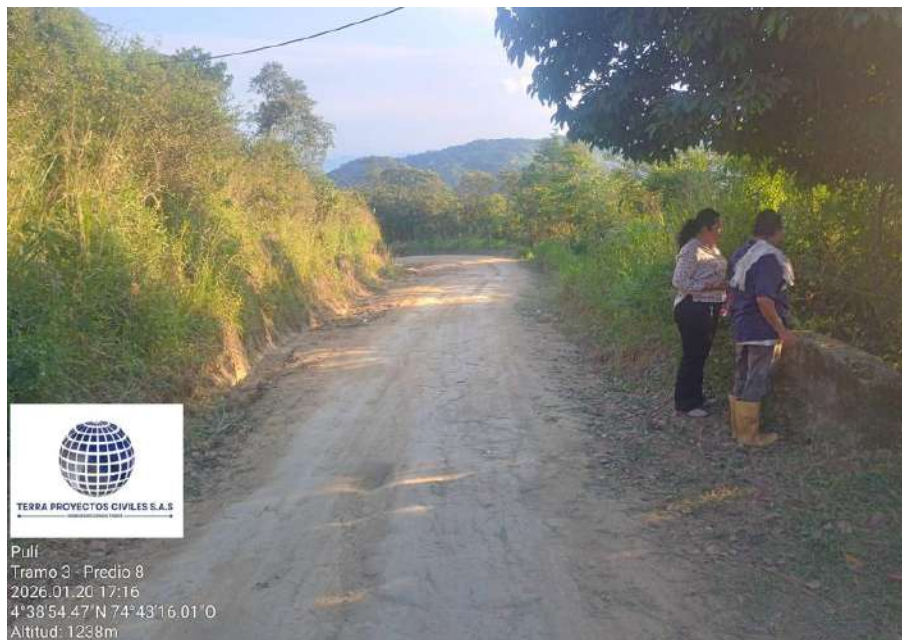
*Fotografía 5 Estado inicial Tramo 3*

cuenta con pendientes muy pronunciadas lo que dificulta el tránsito de vehículos en épocas de lluvia, por este motivo se propone la construcción de una placa huella de aproximadamente 141 ml con la cual se pueda brindar un adecuado manejo a las aguas lluvias y garantizar la transitabilidad en época de invierno.

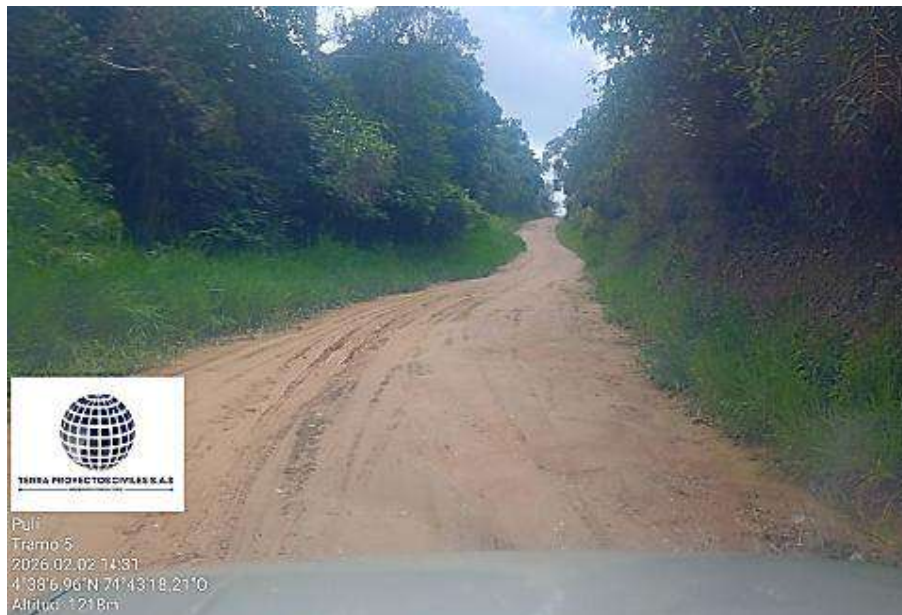
*Fotografía 9 Sector Tramo 5*

Punto 5 sector Alto de Talipa: Sobre este sector la considerable cantidad de agua lluvia que desciende impide un adecuado manejo de la escorrentía lo que genera que se desvíe por la vía generando cárcavas e irregularidades además de una pendiente que va desde el 20% al 36% lo que dificulta el tránsito de los vehículos en épocas de lluvia, por este motivo se propone la construcción de una placa huella de aproximadamente 123 ml con la cual se pueda brindar un adecuado manejo a las aguas lluvias y garantizar la transitabilidad en época de invierno.

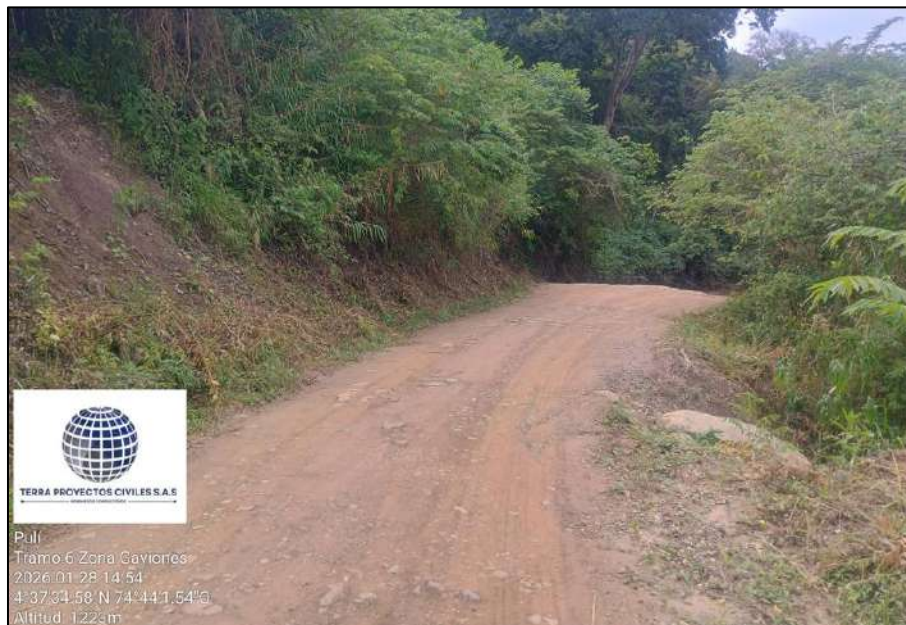
*Fotografía 13 Sector Tramo 6 Zona Gaviones*

posee pendientes considerables, por este motivo se propone la construcción de una placa huella de aproximadamente 355 ml con la cual se pueda brindar un adecuado manejo a las aguas lluvias mejorar la superficie de rodadura y garantizar la transitabilidad en época de invierno. En este sector igualmente se propone la construcción de un muro de contención en gaviones que proporcione estabilidad al talud superior y por ende seguridad para los usuarios y aprovechamiento de la infraestructura vial a construir.

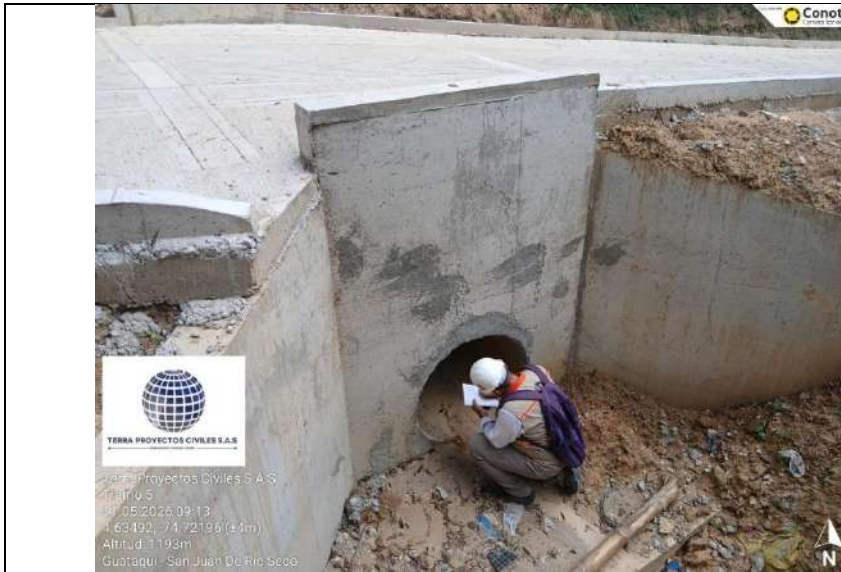
Fotografía 20 2026/05/11 Inspección de Obra Area de técnica en alcantarilla descole Tramo 5

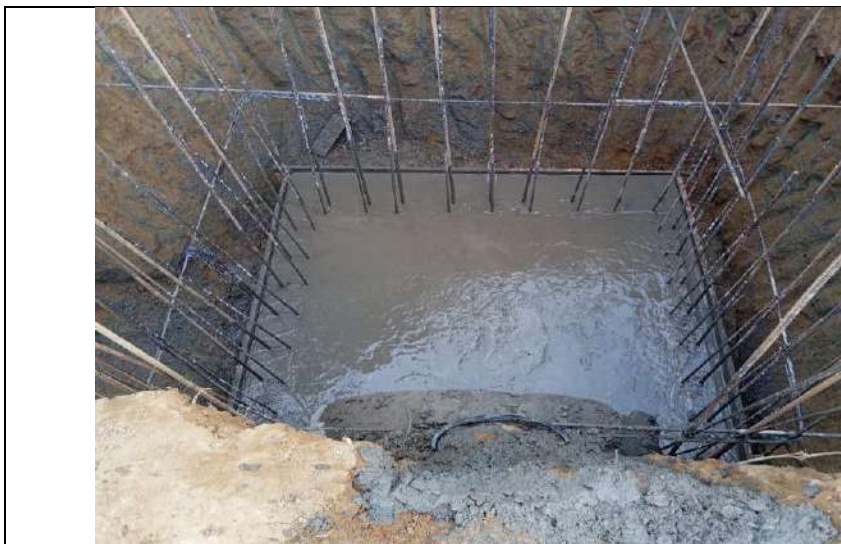
Fotografía 21 22/04/2026 Concreto 2500 psi solado para encole Alcantarilla Tramo 4

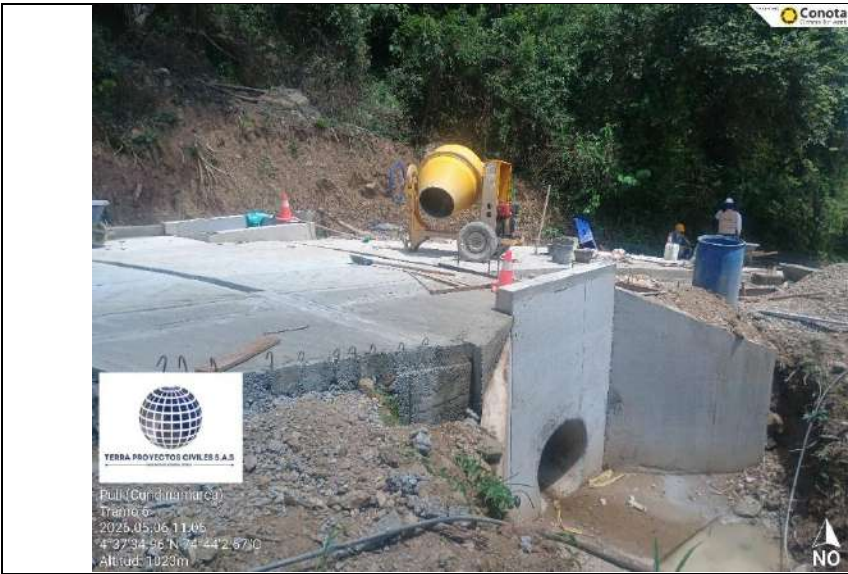
Fotografía 24 2026/05/06 Caja de descole Alcantarilla Tramo 6.

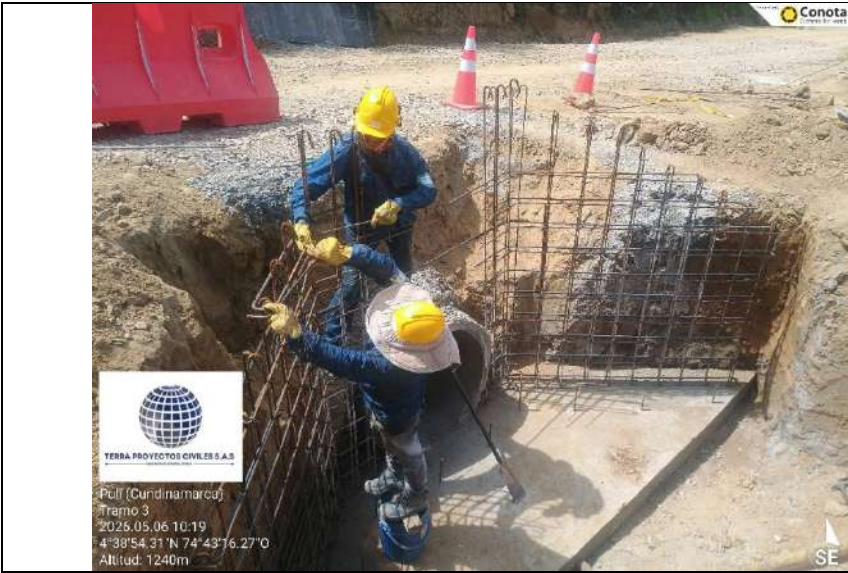
Fotografía 25 2026/05/06 Acero de refuerzo descole Alcantarilla Tramo 3

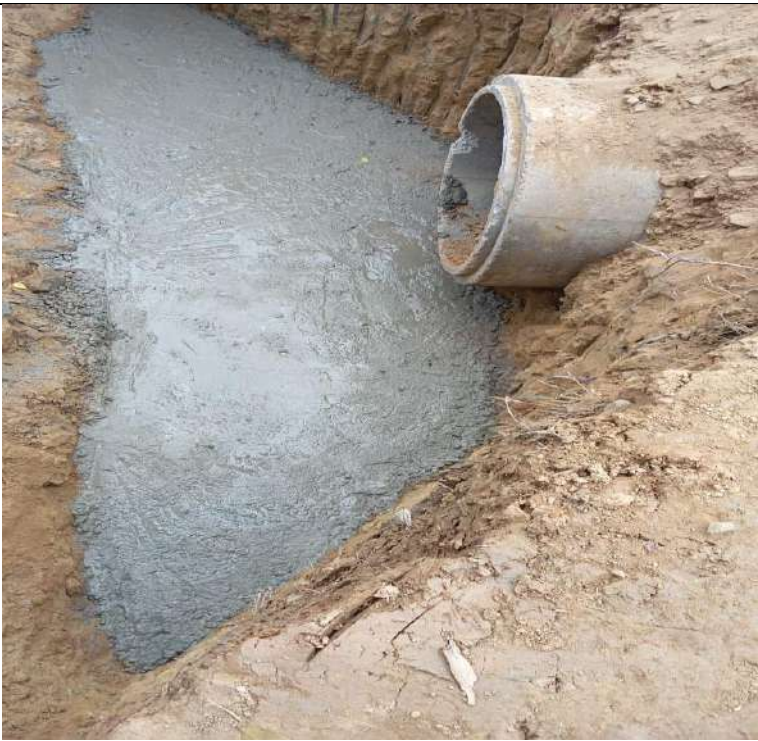
| | <p>Fotografía 32 2026/05/02 Solado descole Alcantarilla Tramo 2</p> |

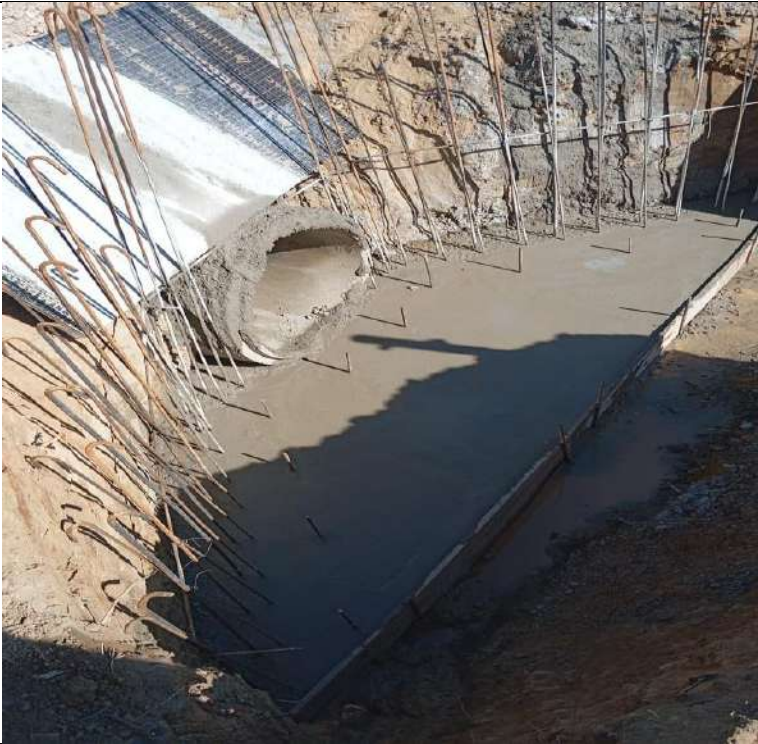
| | <p>Fotografía 33 2026/05/05 Solado descole Alcantarilla Tramo 3.</p> |

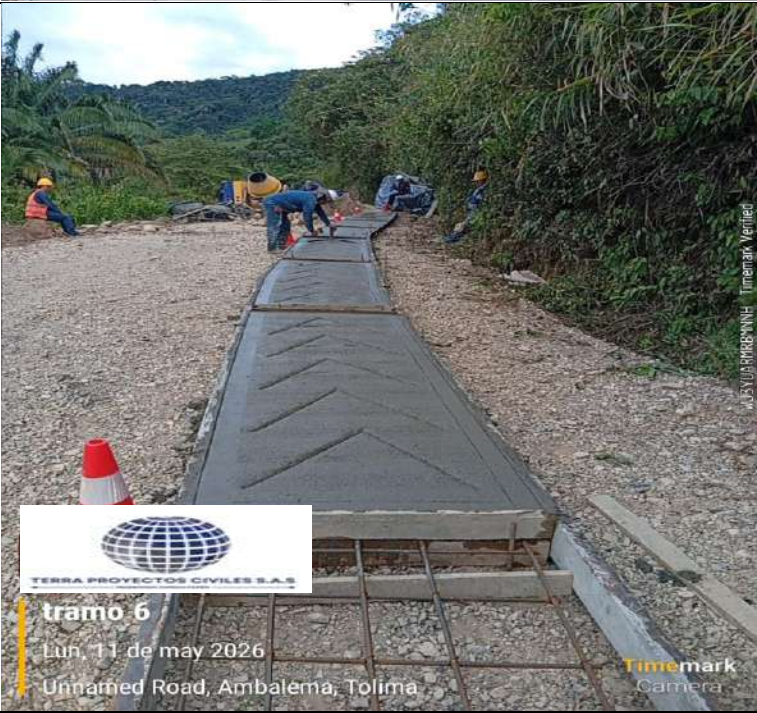
| <p>tramo 6<br/>Lun, 11 de may 2026<br/>Unnamed Road, Ambalema, Tolima</p> | <p>Fotografía 75 2026/05/11 Concreto 3000 psi para huella derecha Tramo 6</p> |

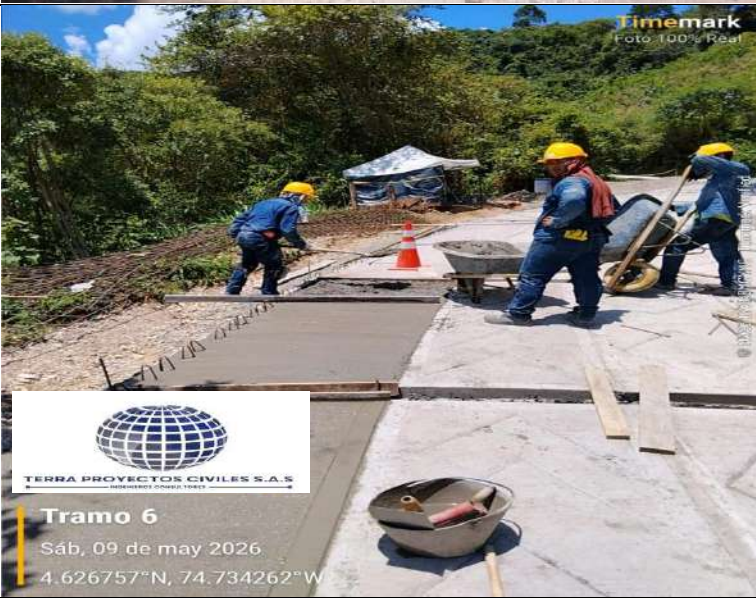
| <p>Tramo 6<br/>Sáb, 09 de may 2026<br/>4.626757°N, 74.734262°W</p> | Fotografía 89 2026/05/09 Concreto<br>3000 psi huella derecha Tramo 6 |

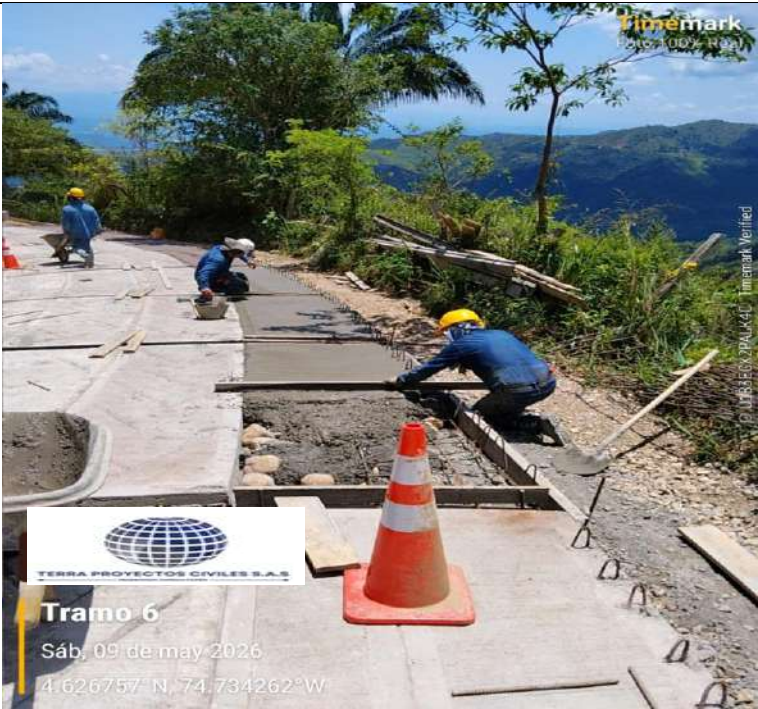
| <p>Tramo 6<br/>Sáb, 09 de may 2026<br/>4.626757° N, 74.734262° W</p> | <p>Fotografía 90 2026/05/09 Concreto ciclópeo para cuneta costado derecho Tramo 6</p> |

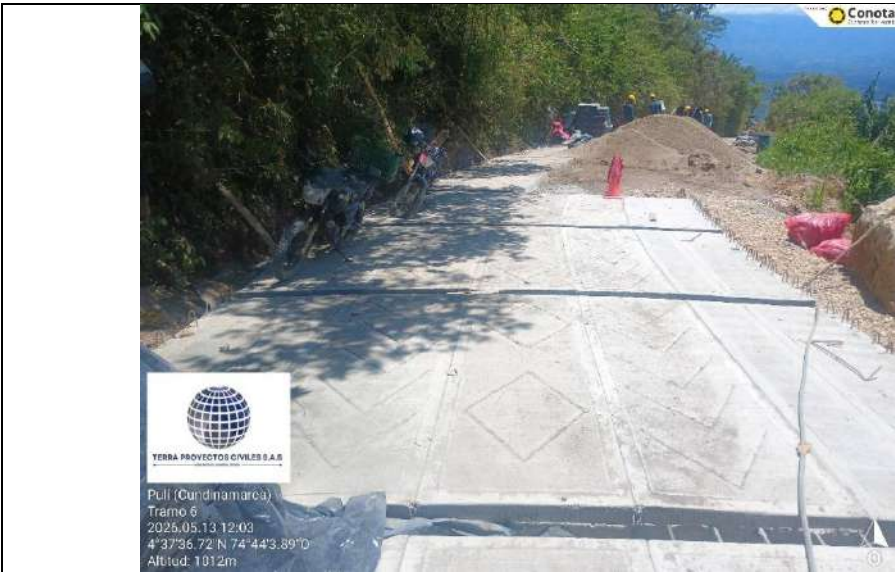
Fotografía 94 2026/05/13 Concreto de cuneta izquierda Tramo 6

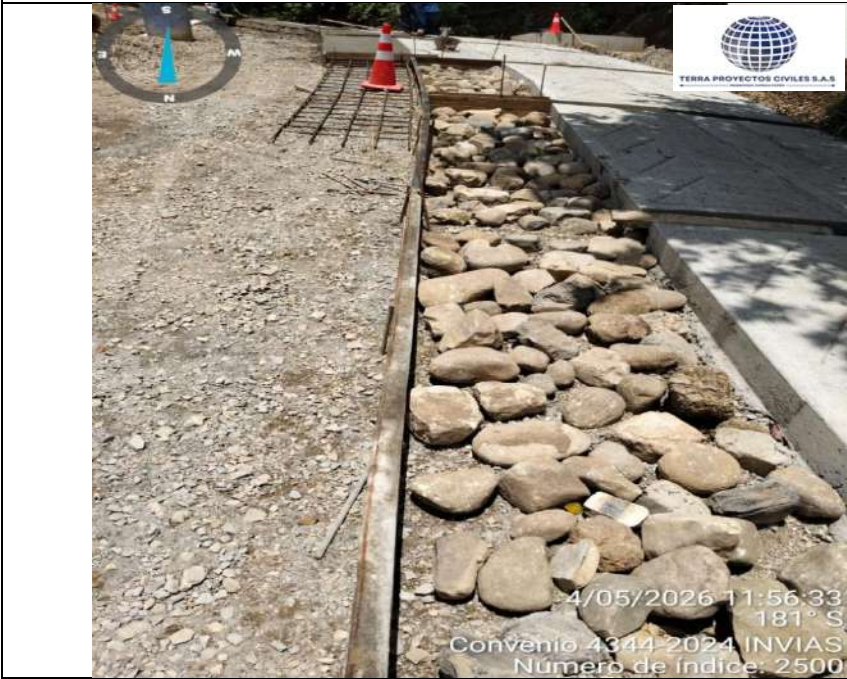
Fotografía 95 2026/05/04 Sobre Ancho central en ciclópeo Tramo 6

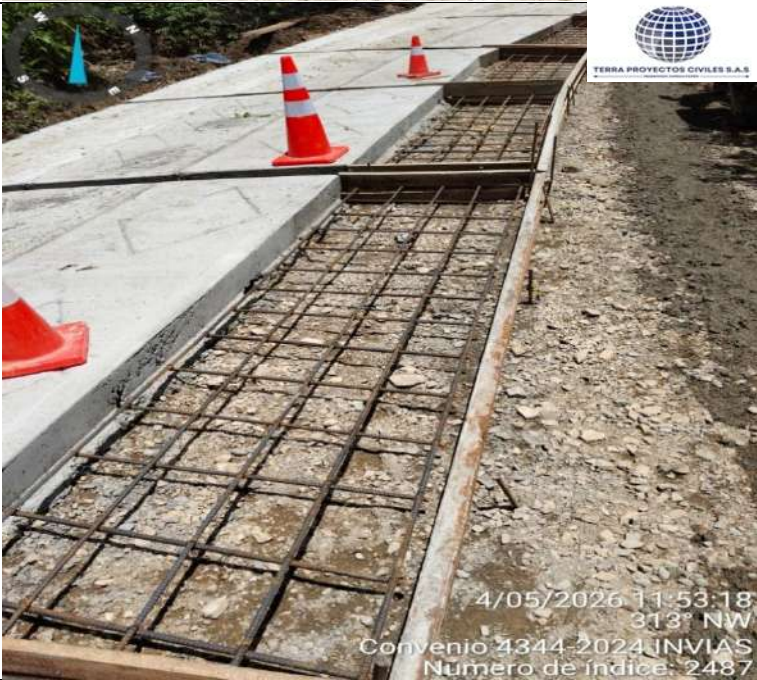
| | <p>Fotografía 107 2026/05/04 Acero 1/2"<br/>huella derecha Tramo 6</p> |
