Contrato de Interventoría No. 1865-2025

Objeto Contrato de Obra:  
"MEJORAMIENTO DE LA VÍA QUE CONDUCE DEL CASCO URBANO A LA VEREDA TALIPA DEL MUNICIPIO DE PULÍ CUNDINAMARCA"

INFORME MENSUAL No. 6

MES O PERIODO: JUNIO/2026

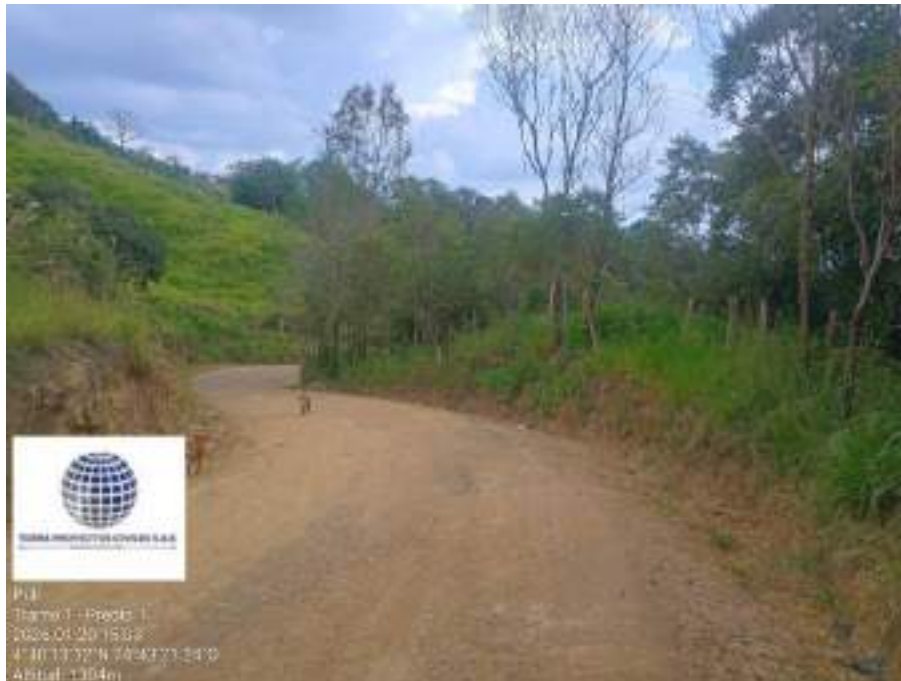
**TRAMO 1 Sector Cuatro Caminos:** Este sector presenta pendientes que van desde el 20% al 36% de inclinación y n nivel freático elevado lo que dificulta la transitabilidad de los vehículos en épocas de lluvia, por este motivo se propone la construcción de una placa huella de aproximadamente 45 ml que permita el paso y comercialización de los productos de los productos agrícolas de los campesinos del sector.

Fotografía 1 Estado inicial Tramo 1

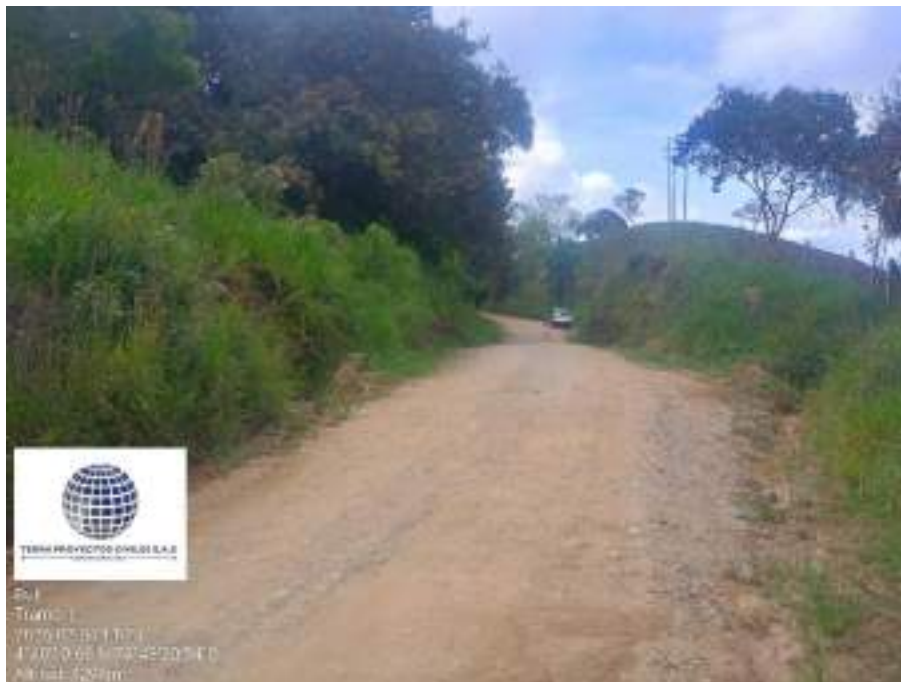
Fotografía 2 Estado inicial Tramo 1

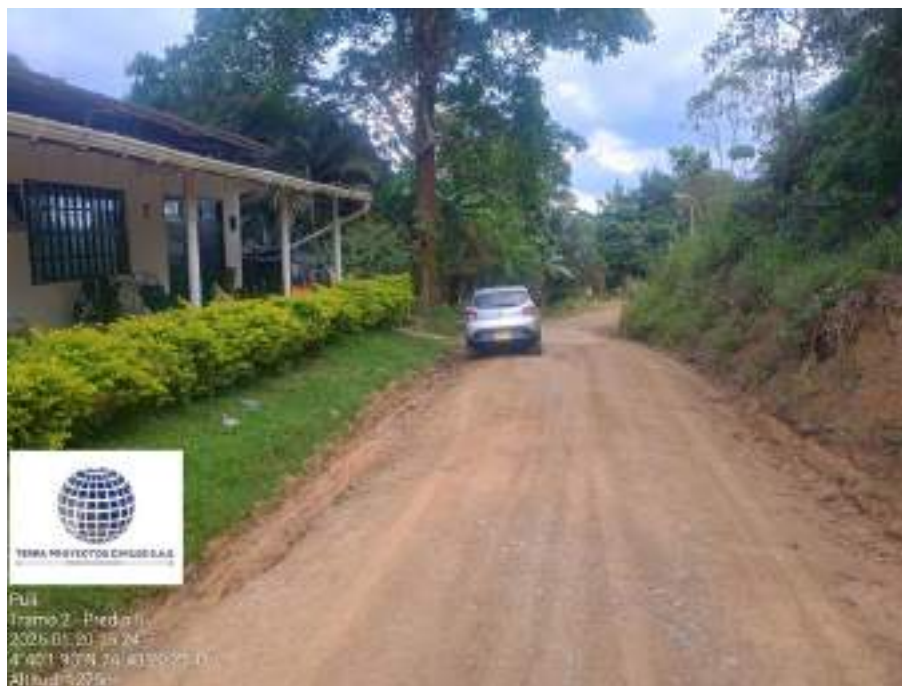
**TRAMO 2 sector Villa Rosita:** Este sector cuenta con pendientes muy pronunciadas lo que dificulta el tránsito de vehículos en épocas de lluvia, por este motivo se propone la construcción de una placa huella de aproximadamente 133 ml con la cual se pueda brindar un adecuado manejo a las aguas lluvias y garantizar la transitabilidad en época de invierno.

Fotografía 3 Estado inicial Tramo 2

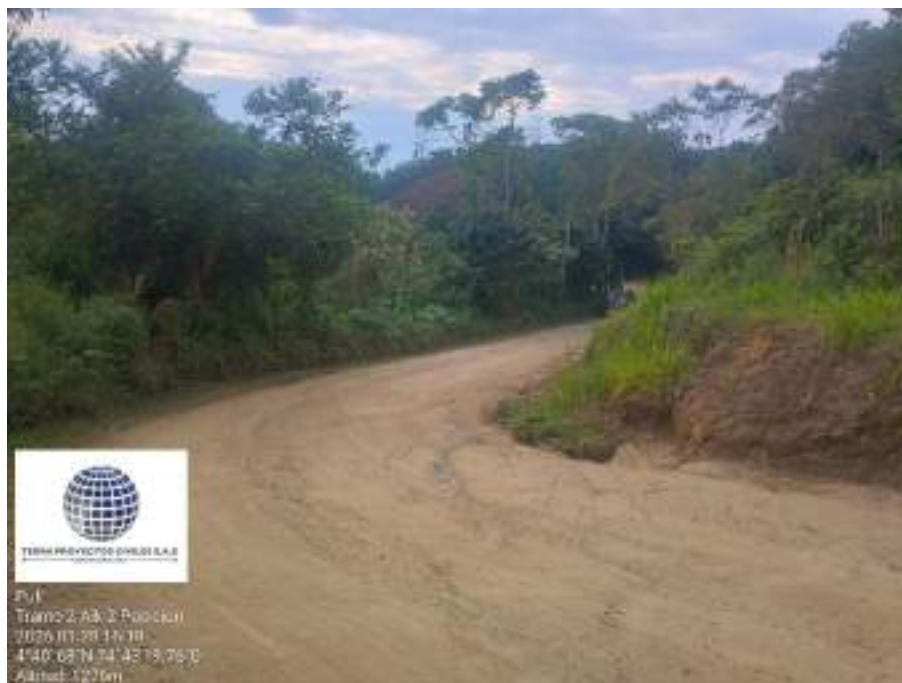
Fotografía 4 Estado inicial Tramo 2

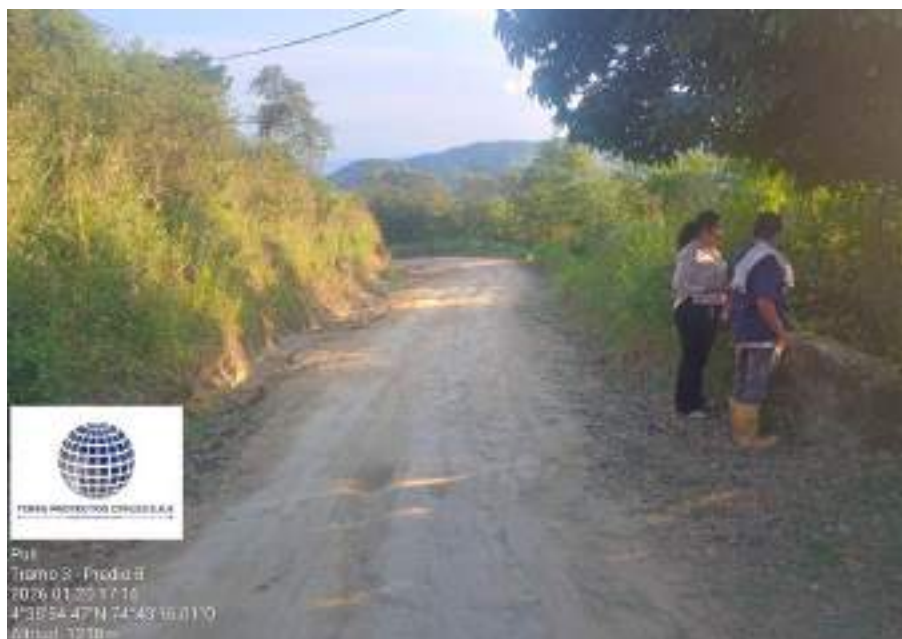
**TRAMO 3 sector Escuela Loma Larga:** Este sector se ve afectado por la gran cantidad de agua lluvias que descenden por las cunetas superando el nivel de la rasante y generando cárcavas sobre la superficie de rodadura desplazando el material de mejoramiento además de este motivo

*Fotografía 5 Estado inicial Tramo 3*

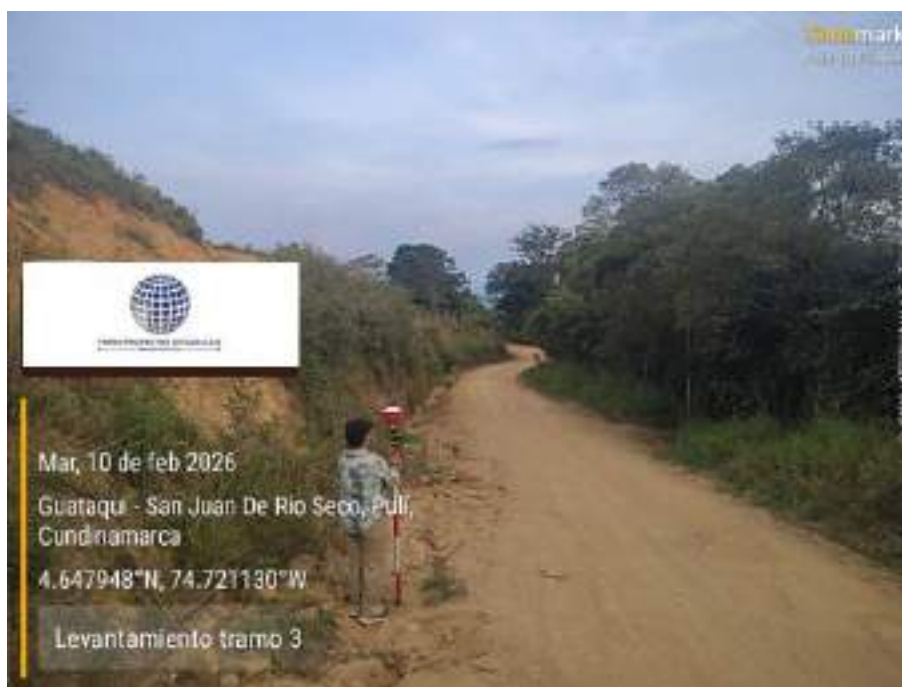
*Fotografía 6 Estado inicial Tramo 3*

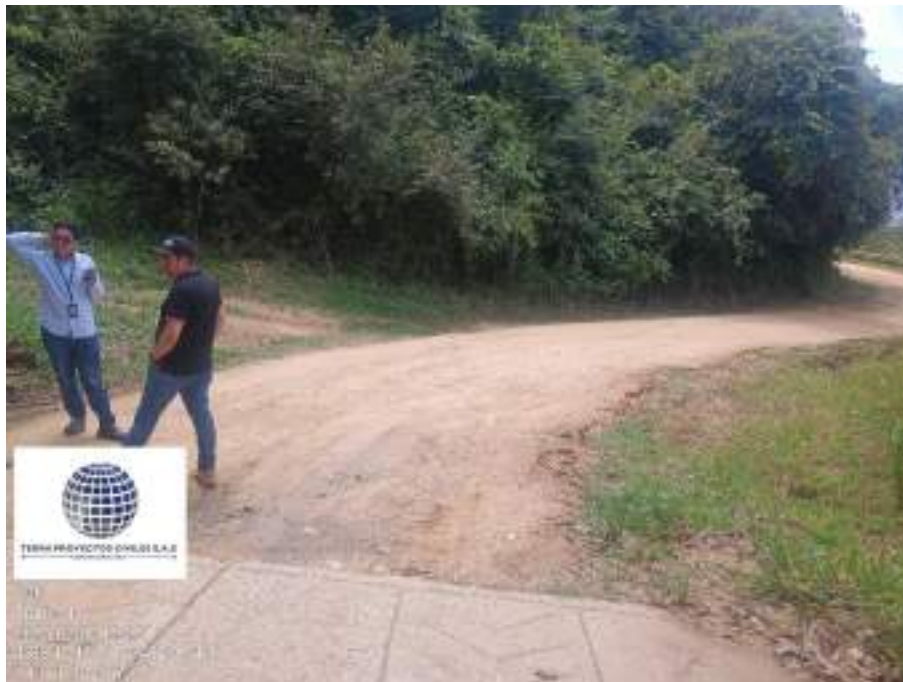
Punto 4 sector El Triunfo: En este sector la vía cuenta con una superficie de rodadura en su gran mayoría rocosa la cual no permite un adecuado mantenimiento esto genera irregularidades sobre la superficie además de cárcavas pronunciadas al modificar el curso de la cuneta sumando a esto posee pendientes considerables, por tal motivo se propone la construcción de una placa huella de aproximadamente 157 ml con la cual se pueda brindar un adecuado manejo a las aguas lluvias, mejorar la superficie de rodadura y garantizar la transitabilidad en época de invierno.

*Fotografía 8 Estado inicial Tramo 4*

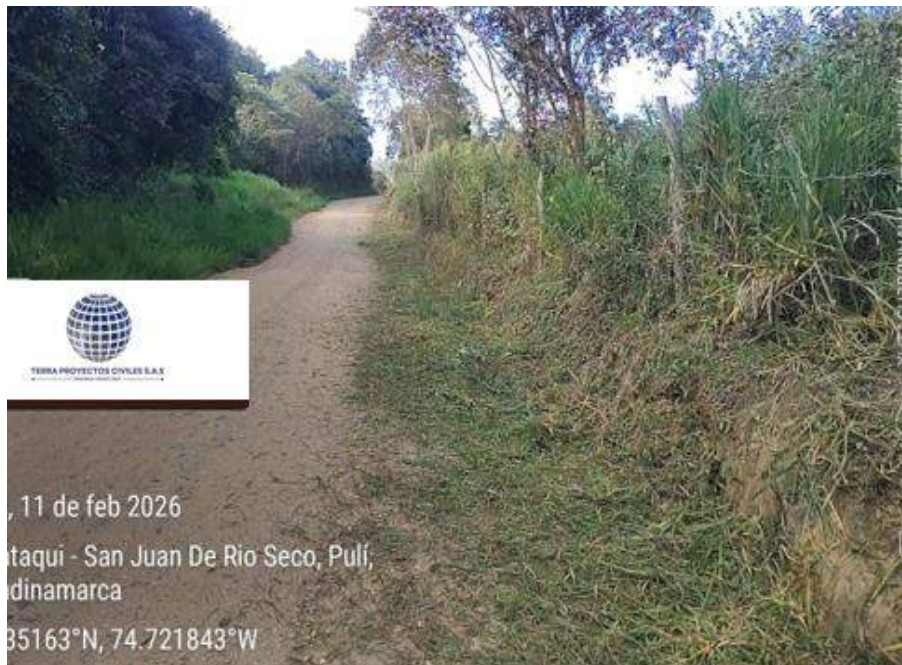
Punto 5 sector Alto de Talipa: Sobre este sector la considerable cantidad de agua lluvia que desciende impide un adecuado manejo de la escorrentía lo que genera que se desvíe por la vía generando cárcavas e irregularidades además de una pendiente que va desde el 20% al 36% lo que dificulta el tránsito de los vehículos en épocas de lluvia, por este motivo se propone la construcción de una placa huella de aproximadamente 123 ml con la cual se pueda brindar un adecuado manejo a las aguas lluvias y garantizar la transitabilidad en época de invierno.

Fotografía 11 Estado inicial Tramo 5

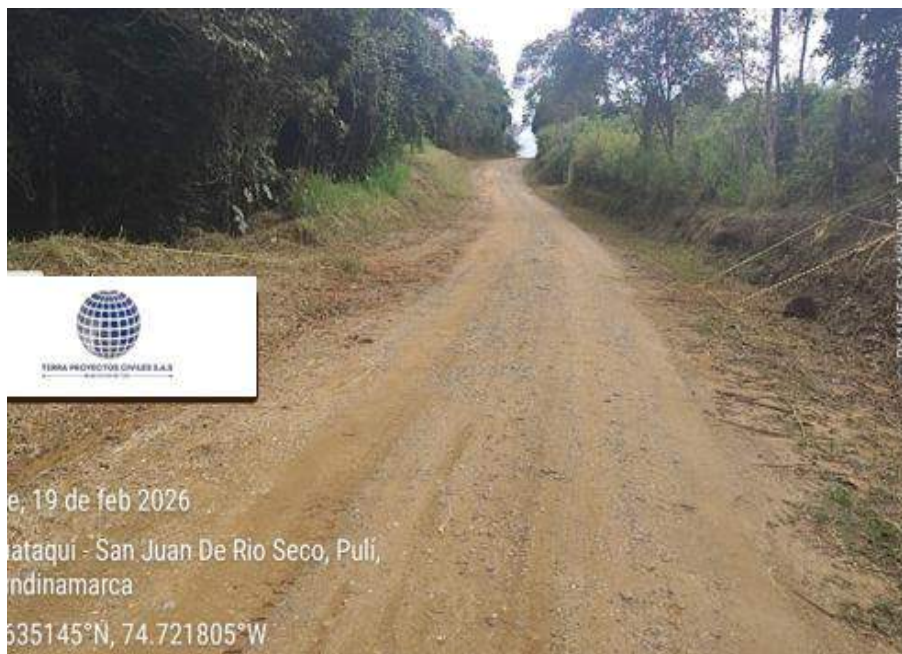
Fotografía 12 Estado inicial Tramo 5

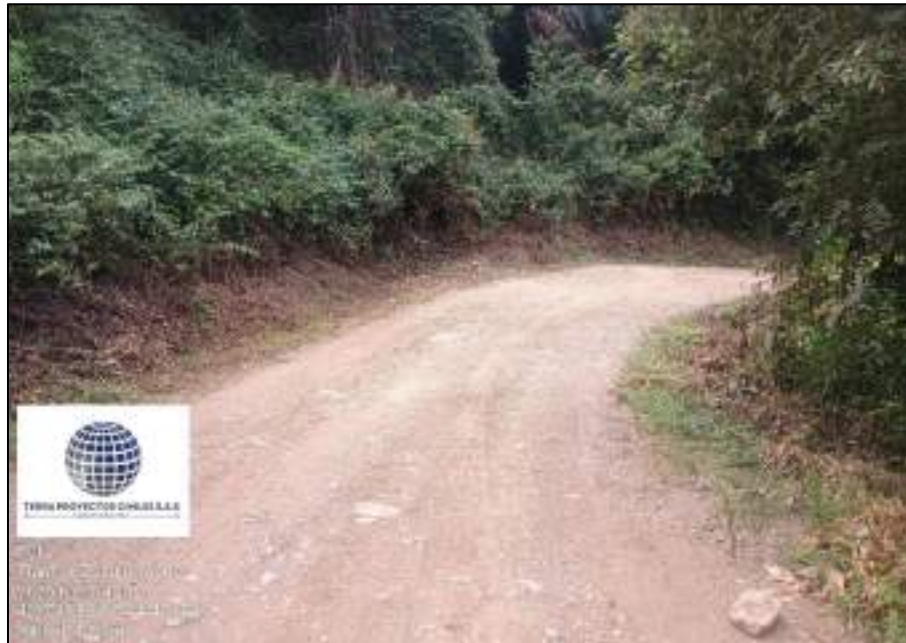
Punto 6 sector la Y: Este sector la vía cuenta con una superficie de rodadura en su gran mayoría rocosa la cual no permite un adecuado mantenimiento de la vía esto genera irregularidades sobre la superficie además de cárcavas pronunciadas al modificar el curso de la cuneta, sumado a esto

Fotografía 14 Tramo 6 Estado inicial

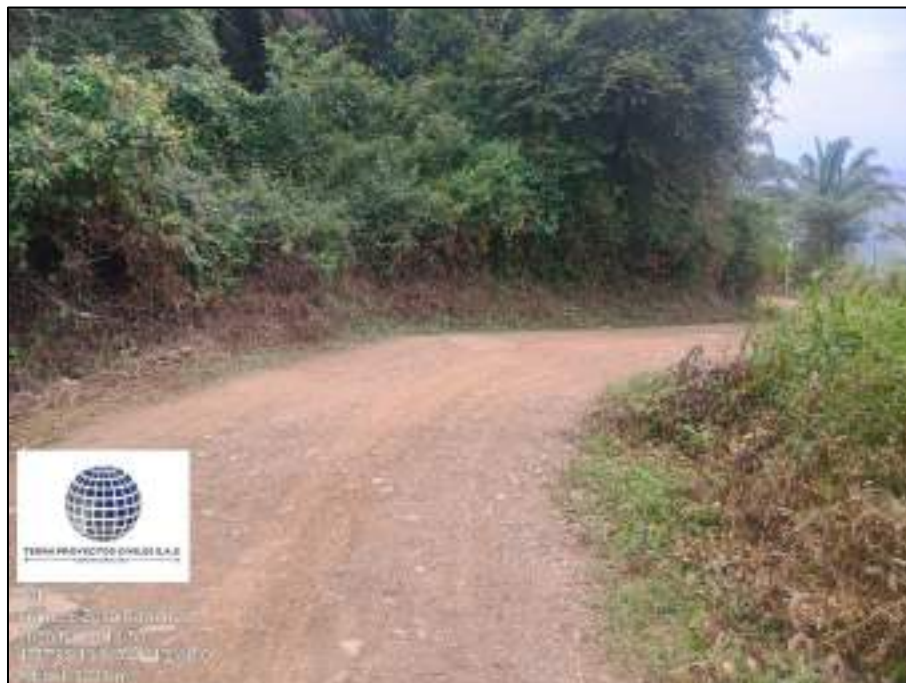
Fotografía 15 Estado inicial Tramo 6

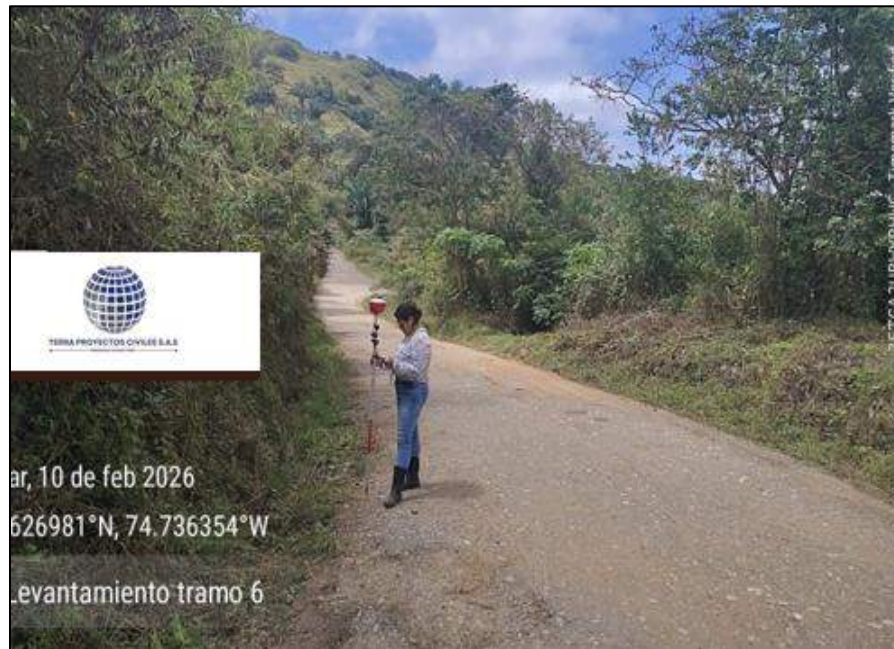
Fotografía 18 Estado inicial Tramo 6

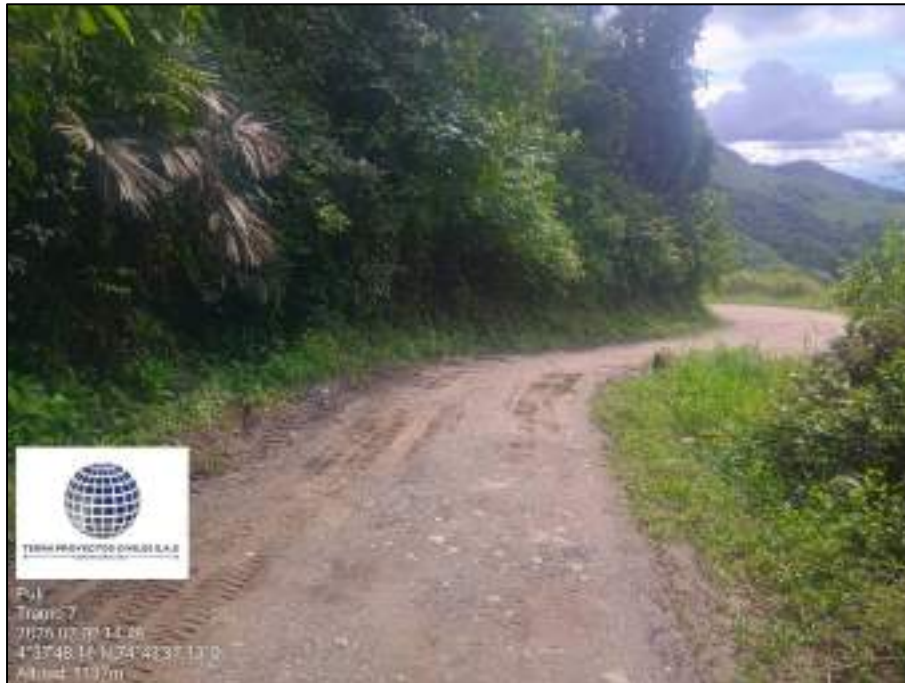
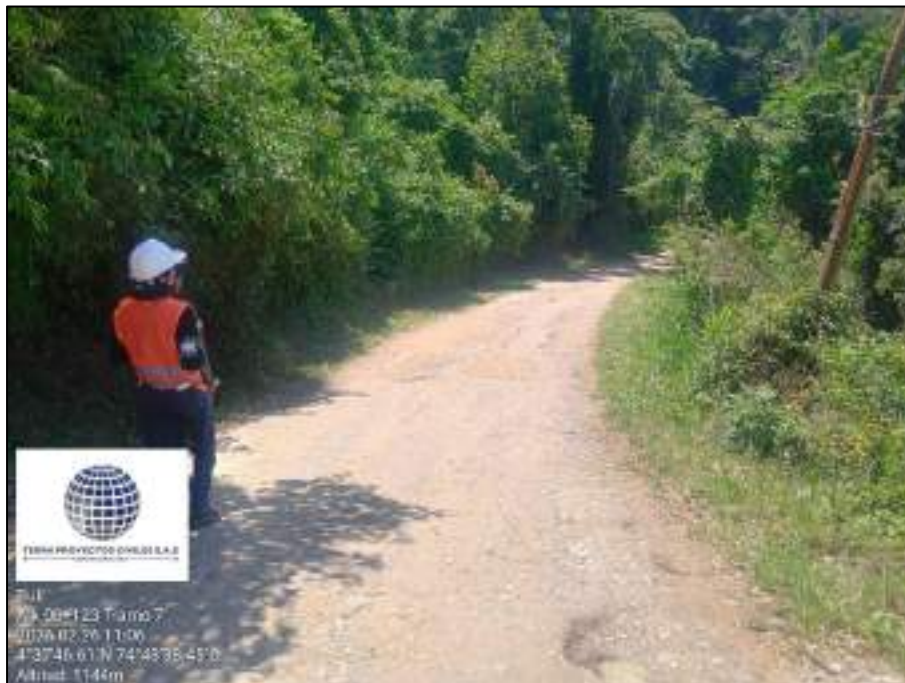
Punto 7 sector Guadual: Este sector la vía cuenta con una superficie de rodadura en su gran mayoría rocosa la cual no permite un adecuado mantenimiento de la vía esto genera irregularidades sobre la superficie además de cárcavas pronunciadas al modificar el curso de la cuneta, sumado a esto posee pendientes considerables, por este motivo se propone la construcción de una placa huella de aproximadamente 125 ml con la cual se pueda brindar un adecuado manejo a las aguas lluvias, mejorar la superficie de rodadura y garantizar la transitabilidad en época de invierno.

Cada uno de los sectores descritos contempla la construcción de una alcantarilla (7 en total) en concreto reforzado de 36 pulgadas de diámetro que permita el adecuado manejo de las aguas lluvias y garantice la estabilidad de la vía y la infraestructura a construir.

*Fotografía 19 Tramo No.7*

*Fotografía 20 Tramo No.7*

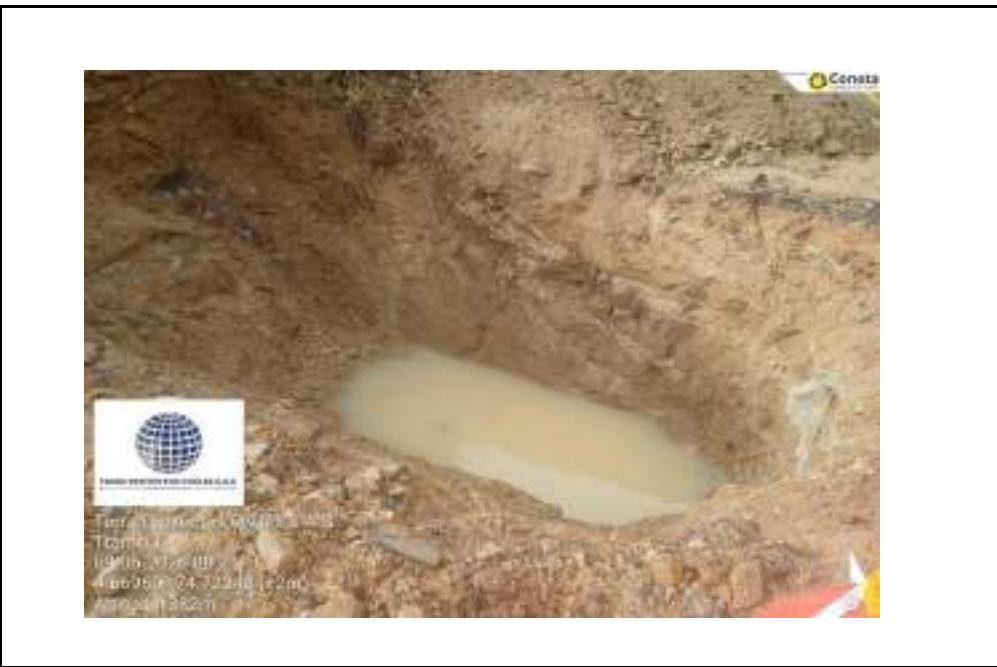
2026/06/09 Estado avance construcción de alcantarilla, las lluvias de ayer inundaron la zona de trabajo, excavación para encole y tubería. TRAMO 1

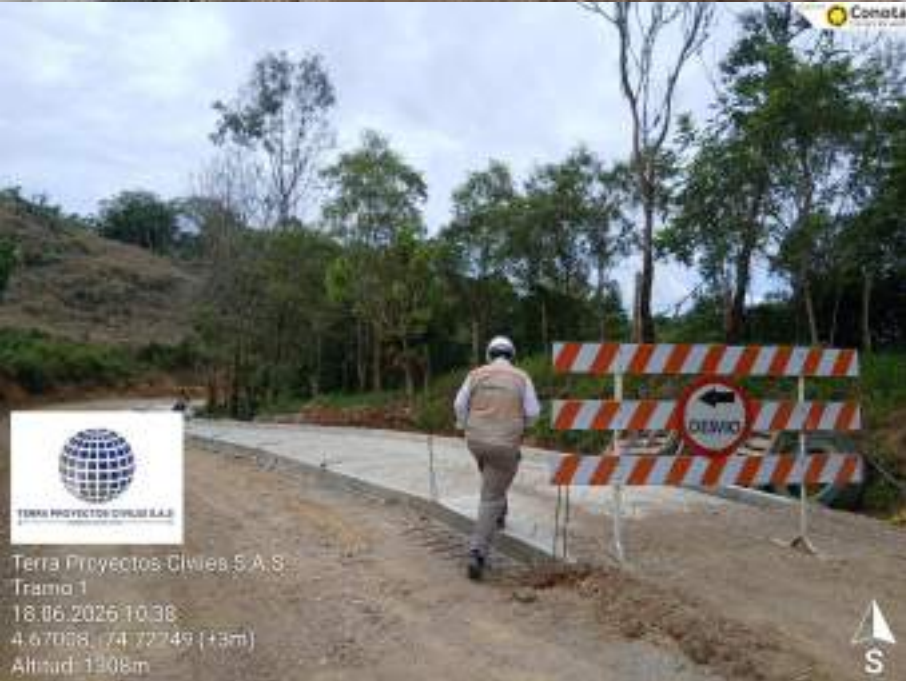
| | 2026/06/18<br>Inspección de<br>obra,<br>Construcción<br>media<br>Calzada,<br>Tramo No.1. |

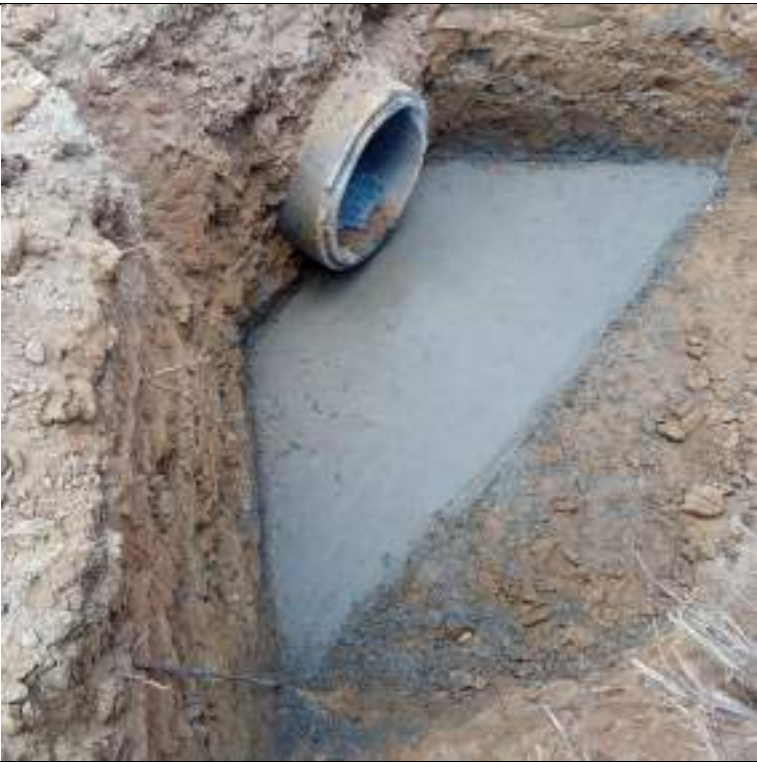
**DESCOLES - CONCRETO 2500 PSI CLASE E PARA MUROS Y CABEZALES:** Este concreto hace referencia a los solados para la construcción de las cajas de recolección de las alcantarillas. De acuerdo con las especificaciones Técnicas INVIAS, ver artículo 630-22 de Concreto Estructural.

| | <p>Fotografía 32 2026/06/23 Solado descole Alcantarilla Tramo 1</p> |

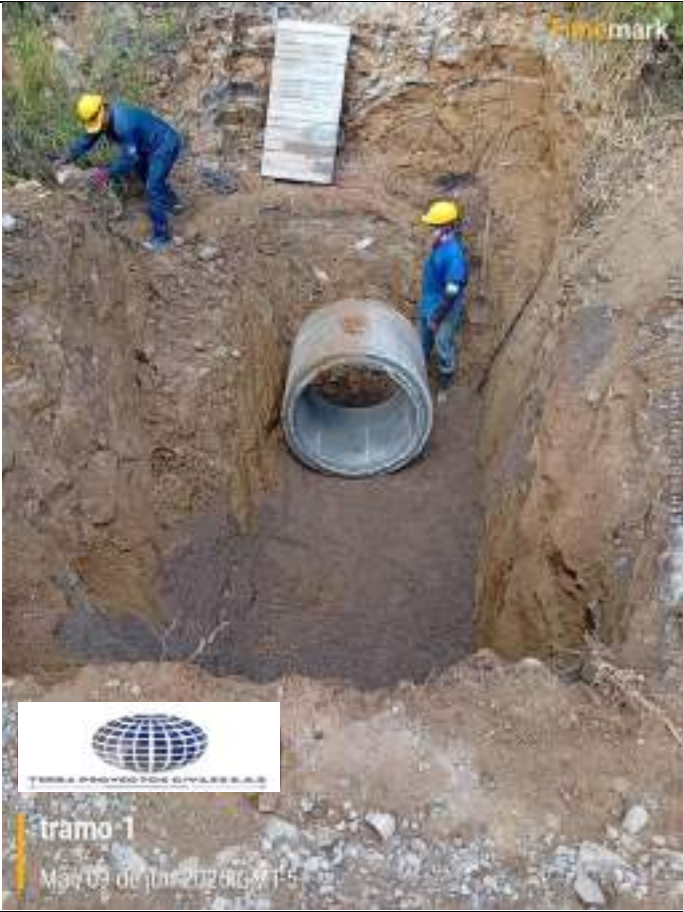
**DESCOLES - SUMINISTRO E INSTALACIÓN DE TUBERÍA DE CONCRETO REFORZADO Ø=36" CLASE I, INCLUYE EMBOQUILLADA:** De acuerdo con el artículo No.661-22 de las especificaciones técnicas del invias vigentes.

| | <p>Fotografía 43 2026/06/09<br/>Instalación Tubería alcantarilla<br/>tramo 1</p> |

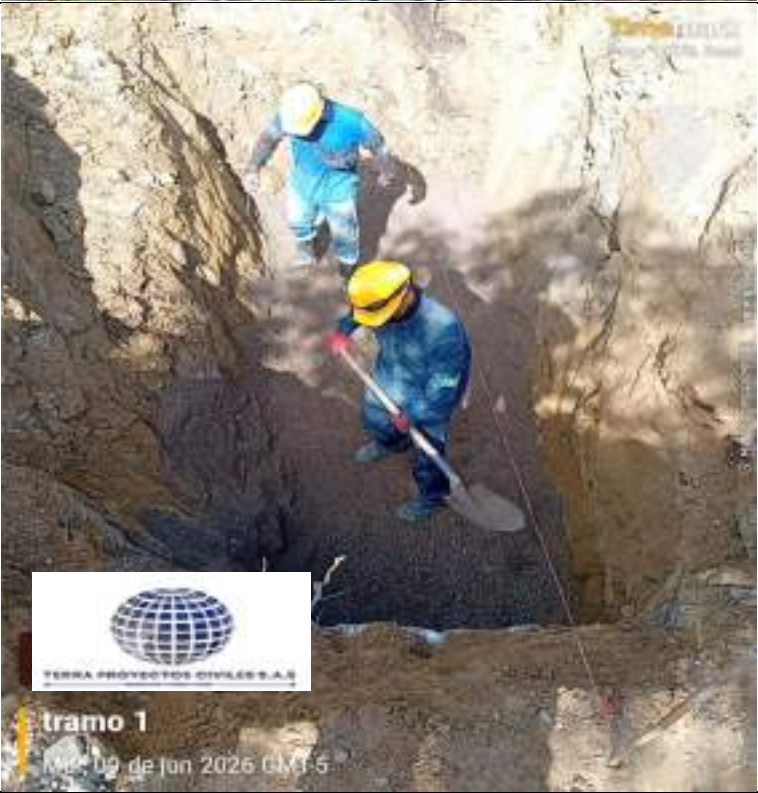
| <p>tramo 1<br/>May 02 de Jun 2026 GMT-5</p> | <p>Fotografía 2026/06/09 Instalación<br/>Tubería alcantarilla tramo 1</p> |
