**INT-COLEGIOSNORTE-SED-242**

**REF: CONTRATO No. CO1.PCCNTR.8169112, CUYO OBJETO "INTERVENTORÍA INTEGRAL AL CONTRATO DE EJECUCIÓN DE LAS OBRAS DE ADECUACIÓN, MEJORAMIENTO Y MANTENIMIENTO CORRECTIVO DE LAS PLANTAS FÍSICAS DE LA SECRETARÍA DE EDUCACIÓN DEL DISTRITO, ASÍ COMO LA EJECUCIÓN DE OBRAS MENORES, QUE PERMITAN A TRAVÉS DE LA ATENCIÓN DE EMERGENCIAS Y DE NECESIDADES FÍSICAS PRIORITARIAS, GARANTIZAR EL FUNCIONAMIENTO Y LA PRESTACIÓN DEL SERVICIO DE LA INFRAESTRUCTURA FÍSICA EN LOS COLEGIOS DISTRITALES Y LAS SEDES ADMINISTRATIVAS"**

**ASUNTO: APROBACIÓN INFORME MENSUAL No. 09 PARA EL CONTRATO DE OBRA No. CO1.PCCNTR.8155160 LOTE 11- CONSORCIO COLEGIO MEC BOG.**

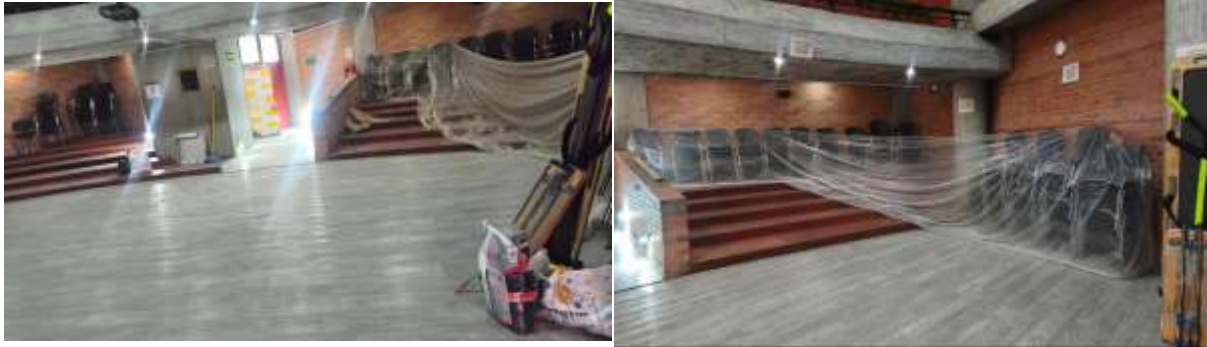
1.1.5 SUMINISTRO E INSTALACIÓN DE PLÁSTICO DE POLIPROPILENO NEGRO CAL. 3.5 (de acuerdo a solicitud de interventorías para cubrimiento de pisos y ventanas en proceso de cambio de cubiertas de aulas)

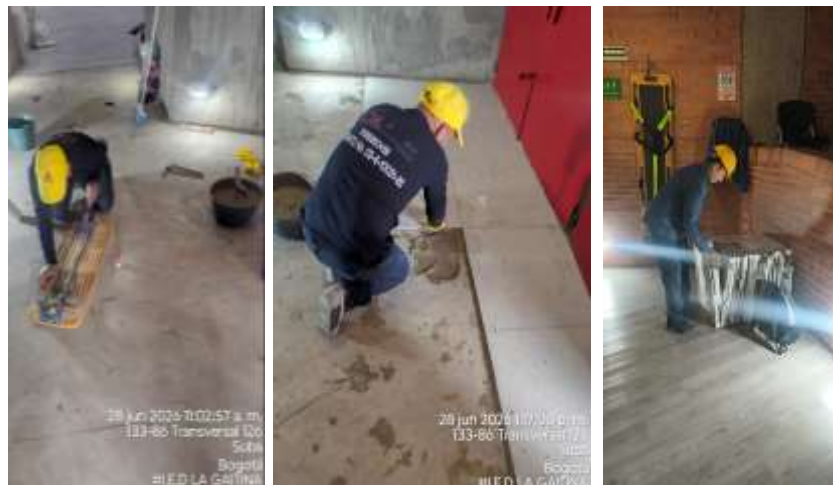
1.2.9 DEMOLICIÓN DE ACABADO Y ALISTADO DE PISO E= 0.08 M a 0.12 M Y GUARDAESCOBA (INCLUYE CARGUE Y RETIRO DE RESIDUOS DE CONSTRUCCIÓN A SITIOS AUTORIZADOS)

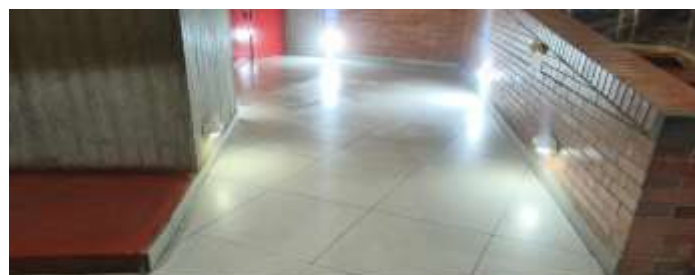
7.2.25 SUMINISTRO E INSTALACIÓN DE PORCELANATO 60X 60, INCLUYE PEGANTE Y BOQUILLA

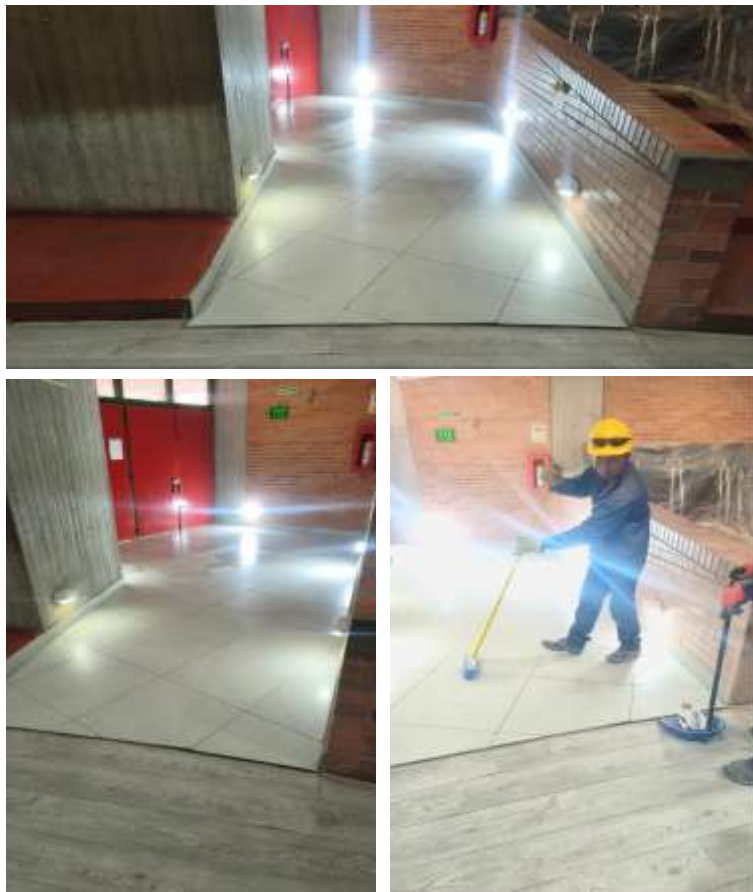
#### 18.1.1 ASEO GENERAL FINAL Y LIMPIEZA

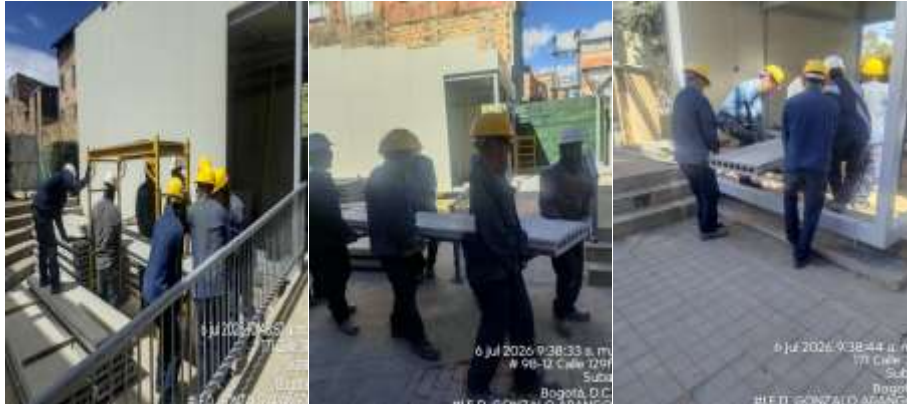
1.4.5 TRASIEGO CARRETILLA UNICAMENTE PARA PROYECTOS ESPECIALES AVALADOS POR LA INTERVENTORIA A UNA DISTANCIA SUPERIOR A 20 METROS

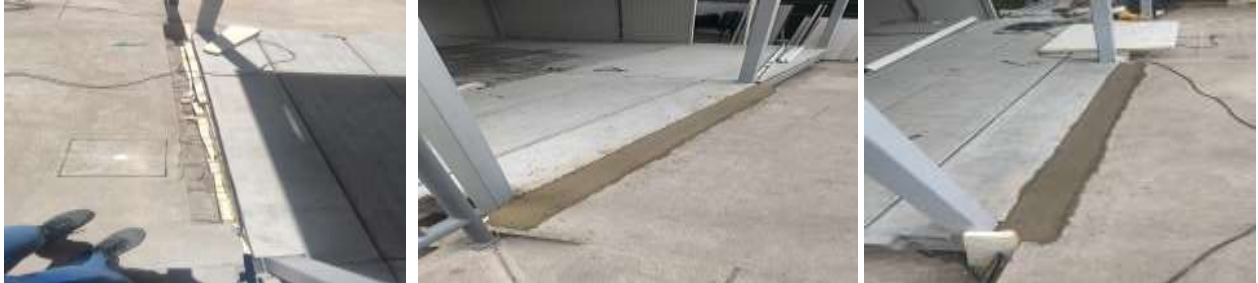
2.2.7 SUMINISTRO E INSTALACIÓN DE VIGA CINTA DE CONFINAMIENTO 12 X 20 CM EN CONCRETO DE 3000 PSI. NO INCLUYE REFUERZO.

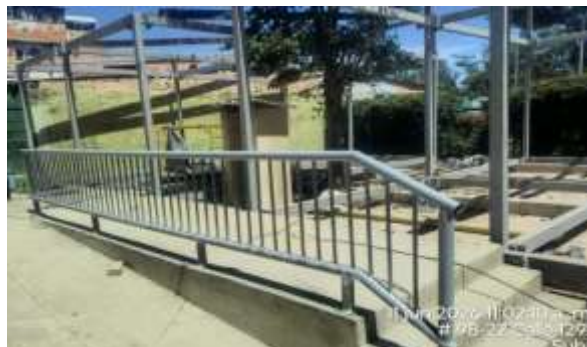
9.1.12 SUMINISTRO E INSTALACIÓN DE BARANDA EN TUBERÍA DE AGUA NEGRA, EL TUBO PASAMANOS DE 2" CALIBRE 18 AL IGUAL QUE LOS TUBOS PEDESTALES CON PLATINA DE FIJACIÓN Y TRAVESAÑOS VERTICALES EN TUBERÍA DE 3/4" CON SEPARACIÓN CADA 9CM, PROTEGIDO CON ANTICORROSIVO, PINTADO EN ESMALTE COLOR. INSTALADO. VERIFICAR EN OBRA MEDIDAS Y ÁNGULOS.

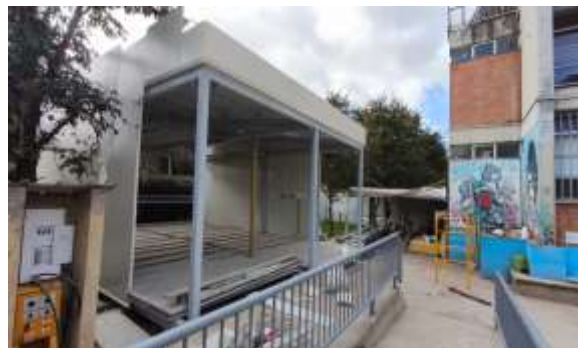
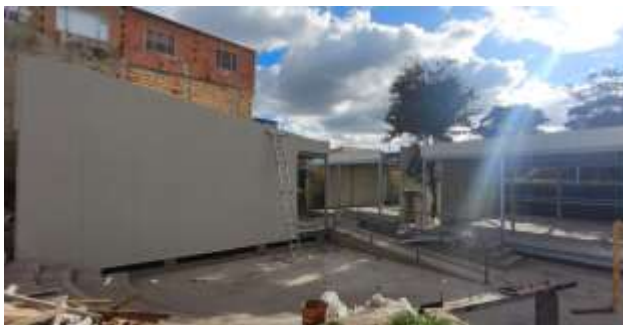
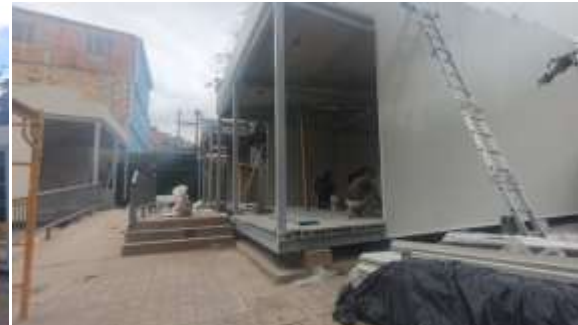
15.1.12 SUMINISTRO E INSTALACIÓN DE MÓDULO AULA ESCOLAR TIPO (S/DISEÑO - VER FICHA TECNICA Y PLANOS), EN ESTRUCTURA METÁLICA DESMONTABLE, ENSAMBLADA POR MEDIOS MECÁNICOS (TORNILLERÍA, PERNOS), CUBIERTA A UN AGUA Y ÁREA DE CIRCULACIÓN. INCLUYE PUERTAS, VENTANAS, ACABADOS, ILUMINACIÓN, REDES ELÉCTRICAS E HIDROSANITARIAS. AREA 52 M2

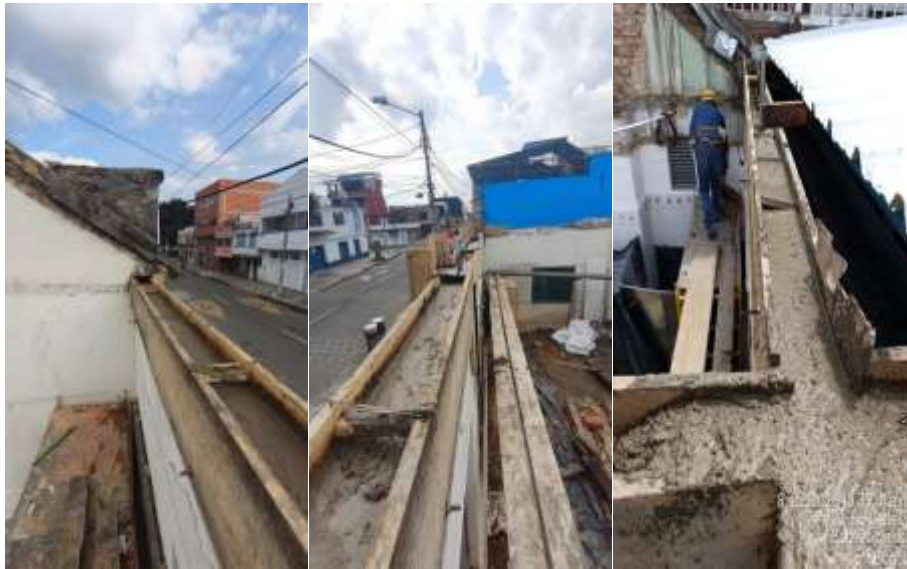
NP-59 SUMINISTRO E INSTALACIÓN DE VIGA CINTA DE CONFINAMIENTO 14 X 20 CM EN CONCRETO DE 3000 PSI. NO INCLUYE REFUERZO.

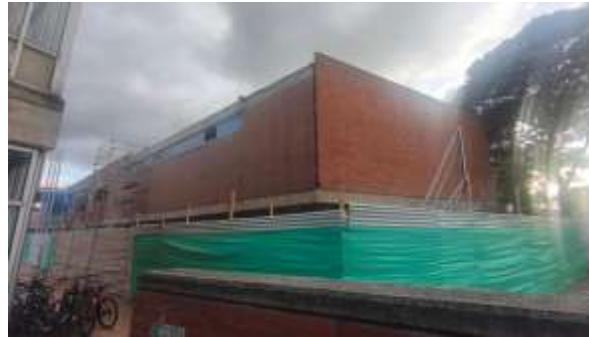
1.1.1 REPLANTEO (aplica para los casos en que la interventoría autorice el dibujo de áreas específicas para la distribución y esquema de reemplazo de redes hidro sanitarias, redes eléctricas, si en su defecto la SED no lo puede aportar)

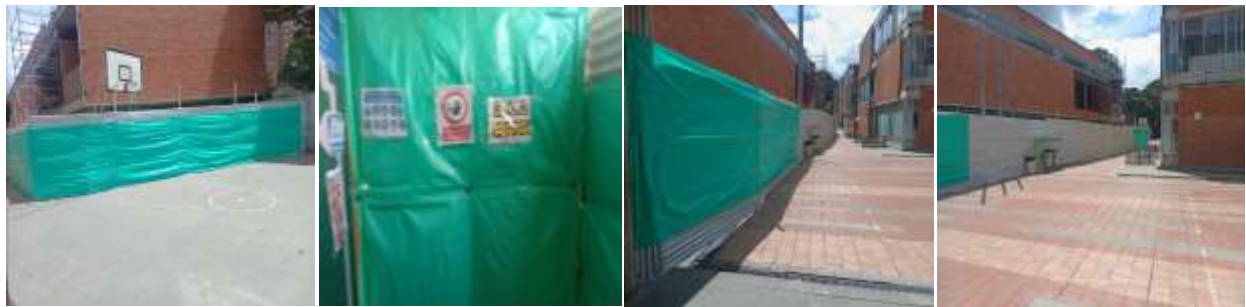
1.1.3 "CERRAMIENTO EN LONA (incluye parales de madera 5"x5" anclados al suelo de acuerdo a la necesidad y amarres con alambre negro No18 -ALTURA DEL CERRAMIENTO 2M).

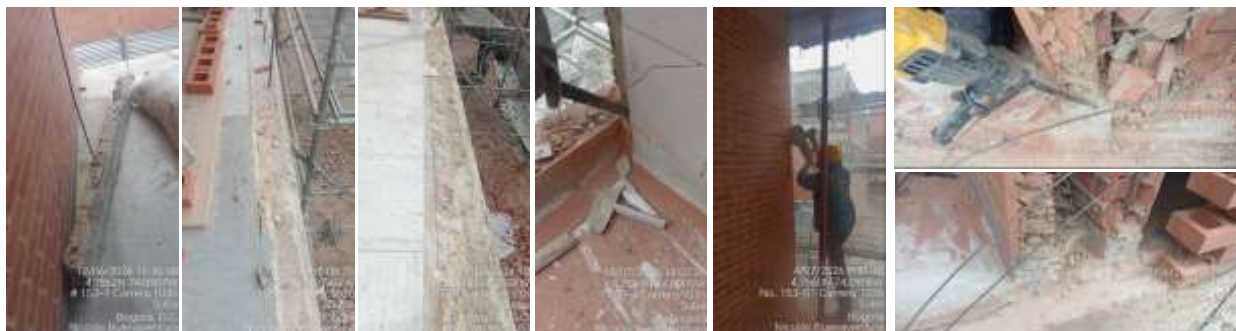
1.2.10 DEMOLICIÓN DE MURO EN MAMPOSTERIA CON ACABADOS DESDE E= 0.13 HASTA E= 0.17 M (INCLUYE CARGUE Y RETIRO DE RESIDUOS DE CONSTRUCCIÓN A SITIOS AUTORIZADOS)

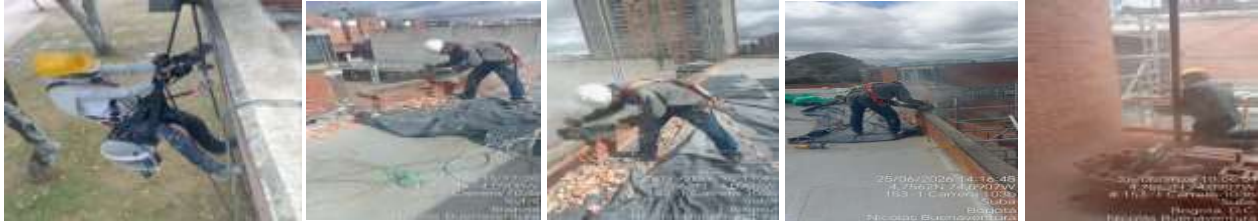
1.2.49 DEMOLICIÓN ALFAJÍA EN CONCRETO CON PULIDORA, ESPESOR DE 2 A 5CM (INCLUYE CARGUE Y RETIRO DE RESIDUOS DE COSNTRUCCIÓN A SITIOS AUTORIZADOS)

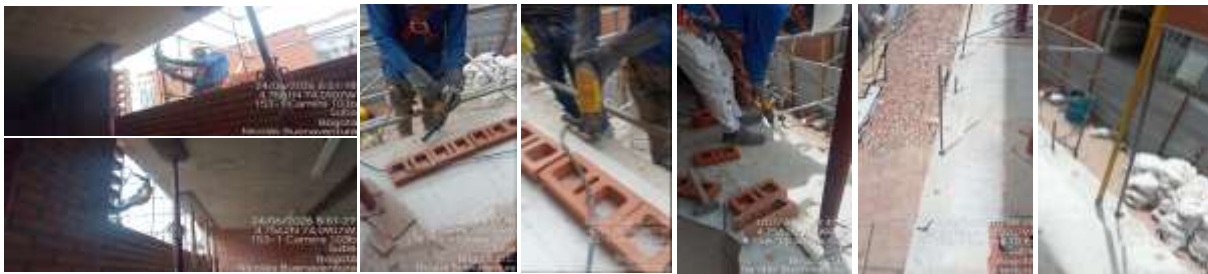
1.4.1 PERFORACIÓN REGATAS EN MUROS, PISOS Y/O CIELO RASO, ANCHO  $\leq 15$  CM, PROFUNDIDAD  $\leq 10$  CM (INCLUYE CORTE CON PULIDORA, ANDAMIO CERTIFICADO, CARGUE Y RETIRO DE RESIDUOS DE CONSTRUCCIÓN A SITIOS AUTORIZADOS, TRANSPORTE, RESANE Y ACABADO DE LA SUPERFICIE AFECTADA)

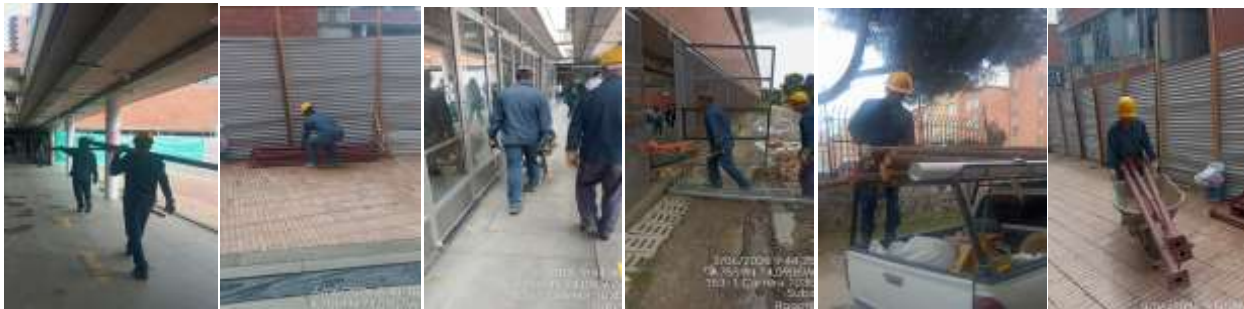
1.4.5 TRASIEGO CARRETILLA UNICAMENTE PARA PROYECTOS ESPECIALES AVALADOS POR LA INTERVENTORIA A UNA DISTANCIA SUPERIOR A 20 METROS

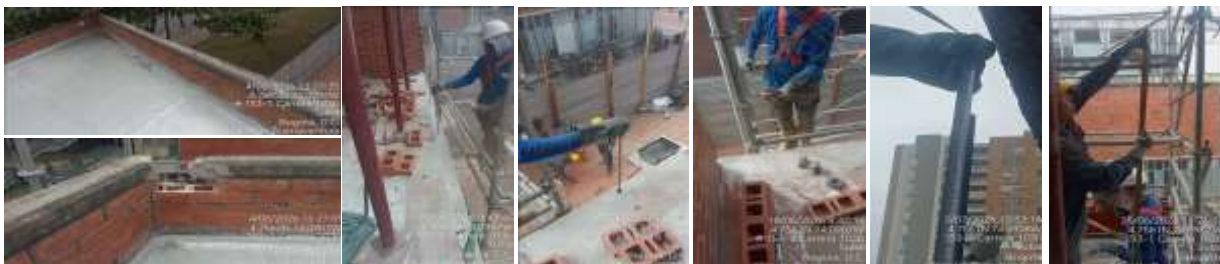
2.4.1 SUMINISTRO E INSTALACION ACERO DE REFUERZO DE 60000 PSI

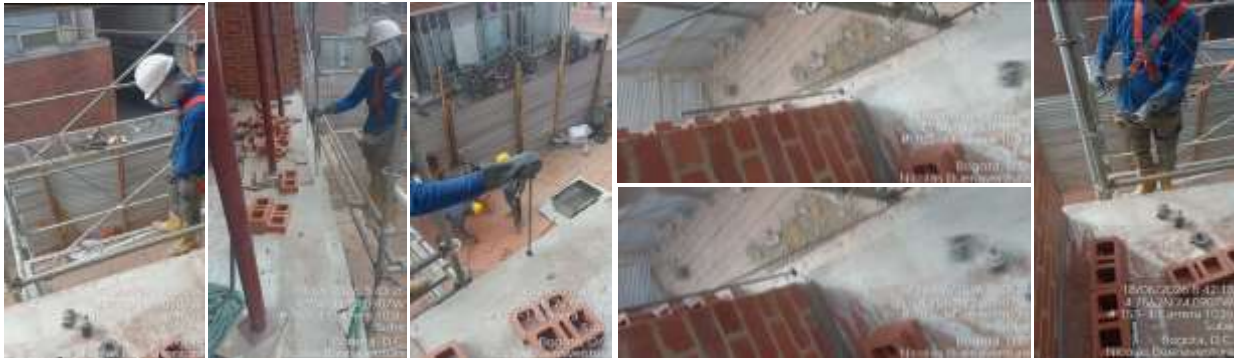
3.3.1 SUMINISTRO E INSTALACIÓN DE ANCLAJES EPOXICO 3/8" (INCLUYE PERFORACIÓN, PUENTE DE ADHERENCIA, INSTALACIÓN Y TODO LO REQUERIDO PARA LA CORRECTA EJECUCIÓN Y RECIBO A SATISFACCIÓN). NO INCLUYE ACERO DE REFUERZO.

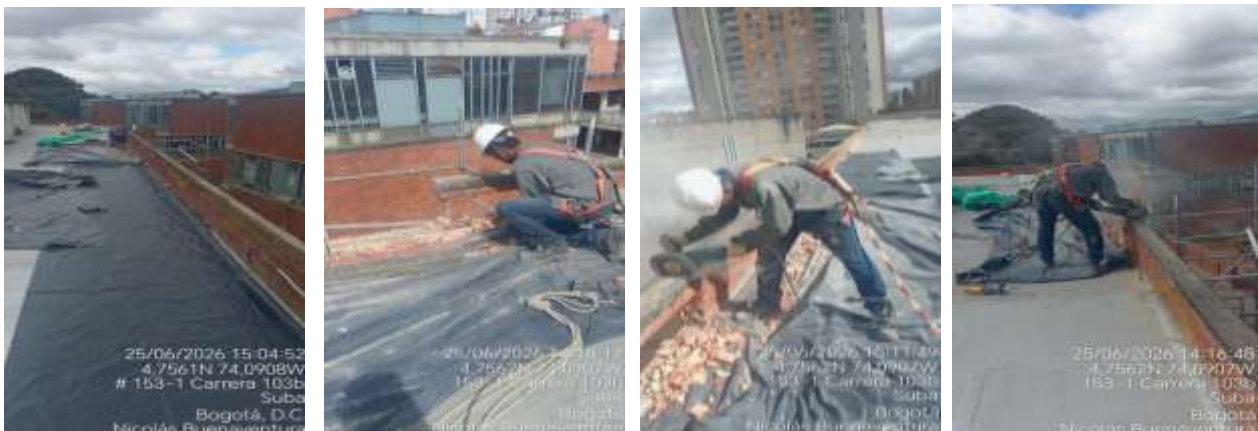
18.1.4 PROTECCIÓN PROVISIONAL DE ELEMENTOS Y SUPERFICIES EXISTENTES CON CARTÓN CORRUGADO, PLÁSTICO O SIMILAR (INCLUYE RETIRO Y DISPOSICIÓN).

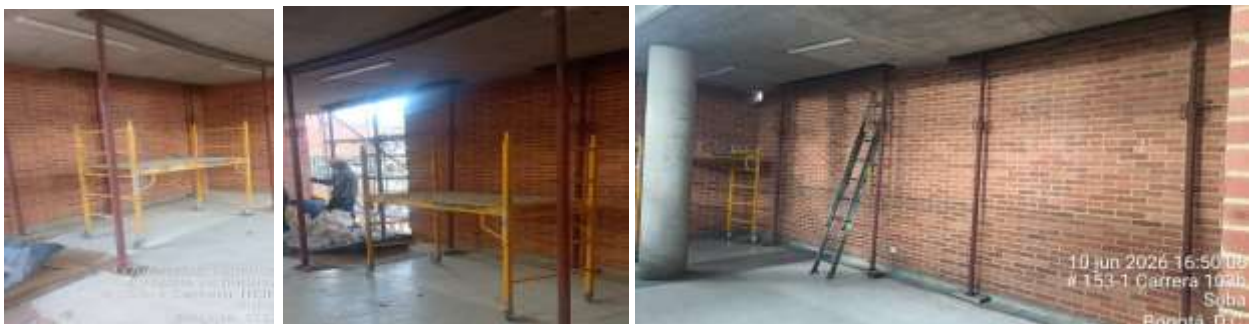
NP-09 APUNTALAMIENTO DE ELEMENTOS ESTRUCTURALES Y/O NO ESTRUCTURALES, MEDIANTE INSTALACIÓN DE PARALES METALICOS PROVISIONALES

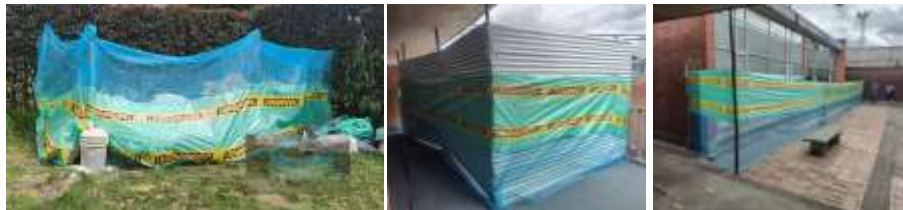
1.1.3 "CERRAMIENTO EN LONA (incluye parales de madera 5"x5'" anclados al suelo de acuerdo a la necesidad y amarres con alambre negro No18 -ALTURA DEL CERRAMIENTO 2M).

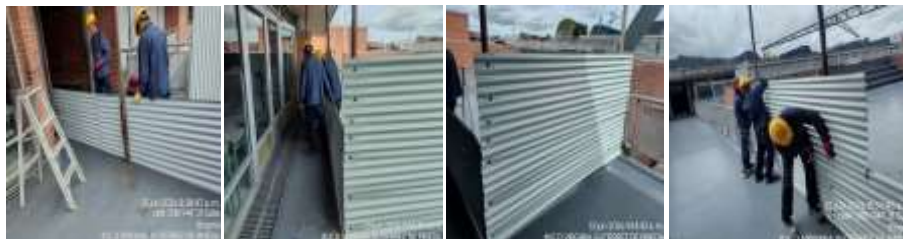
1.1.4 "CERRAMIENTO EN TEJA DE ZINC CALIBRE 35 ALTURA = 2.4 M (incluye parales de madera 5"x5'" anclados al suelo de acuerdo a la necesidad y amarres con tornillo dry wall 1 1/2").

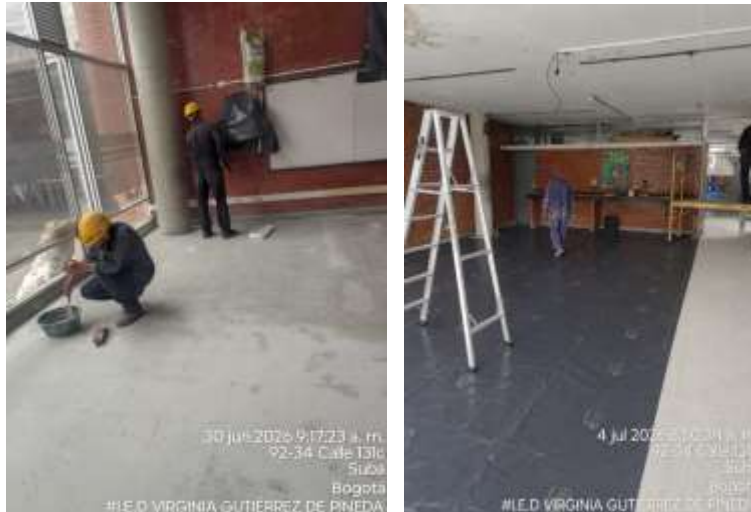
1.1.5 SUMINISTRO E INSTALACIÓN DE PLÁSTICO DE POLIPROPILENO NEGRO CAL. 3.5 (de acuerdo a solicitud de interventorías para cubrimiento de pisos y ventanas en proceso de cambio de cubiertas de aulas)

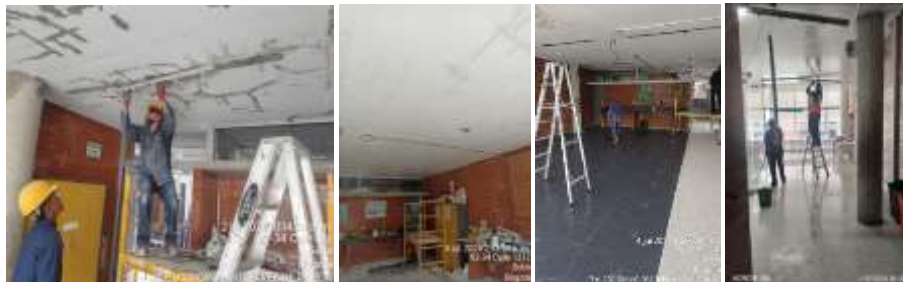
1.2.32 DESMONTE DE LÁMPARAS (INCLUYE ANDAMIOS CERTIFICADOS)

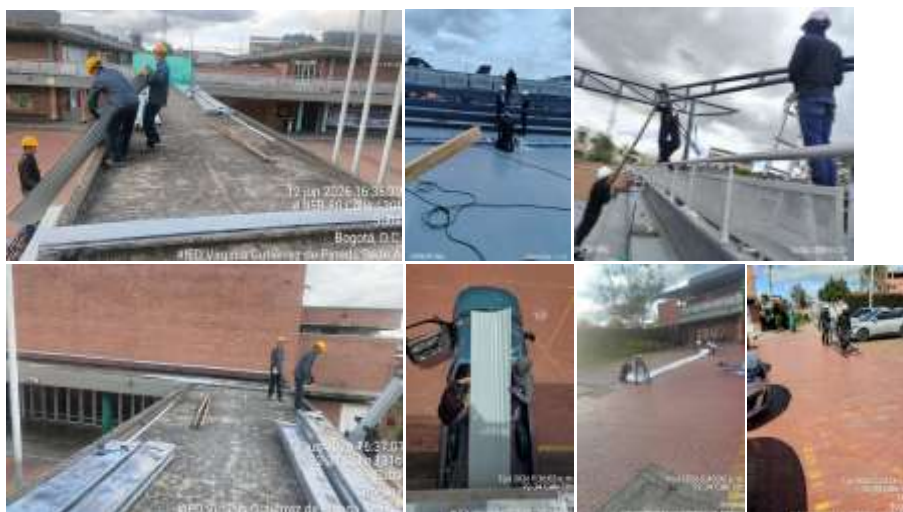
1.4.5 TRASIEGO CARRETILLA UNICAMENTE PARA PROYECTOS ESPECIALES AVALADOS POR LA INTERVENTORIA A UNA DISTANCIA SUPERIOR A 20 METROS

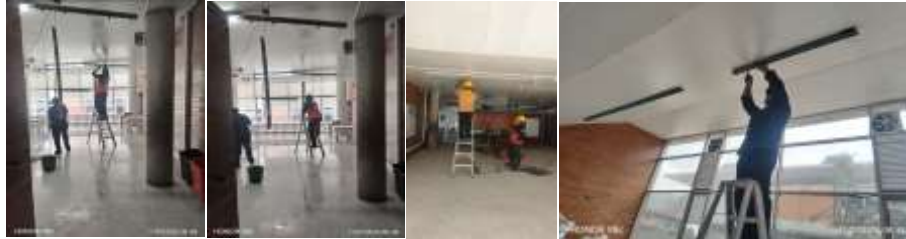
5.1.43 SUMINISTRO E INSTALACIÓN DE LÁMPARA TIPO LED 2X18W - HERMETICA. INCLUYE , SOPORTES, ACCESORIOS NECESARIOS PARA LA CONEXIÓN E INSTALACIÓN Y ANDAMIOS CERTIFICADOS

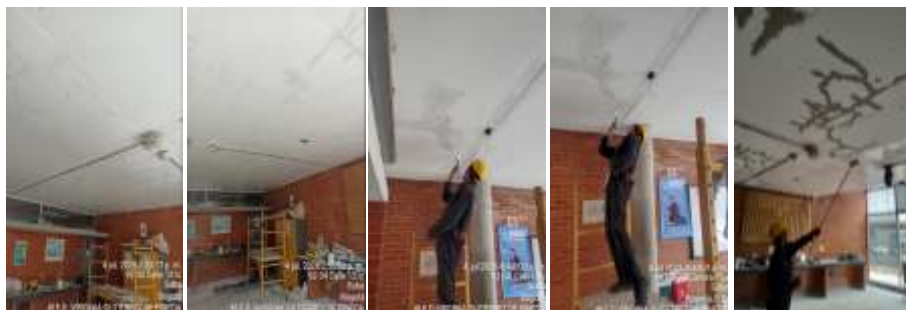
12.2.3 PINTURA EPOXICA A 3 MANOS, INCLUYE ANDAMIO CERTIFICADO

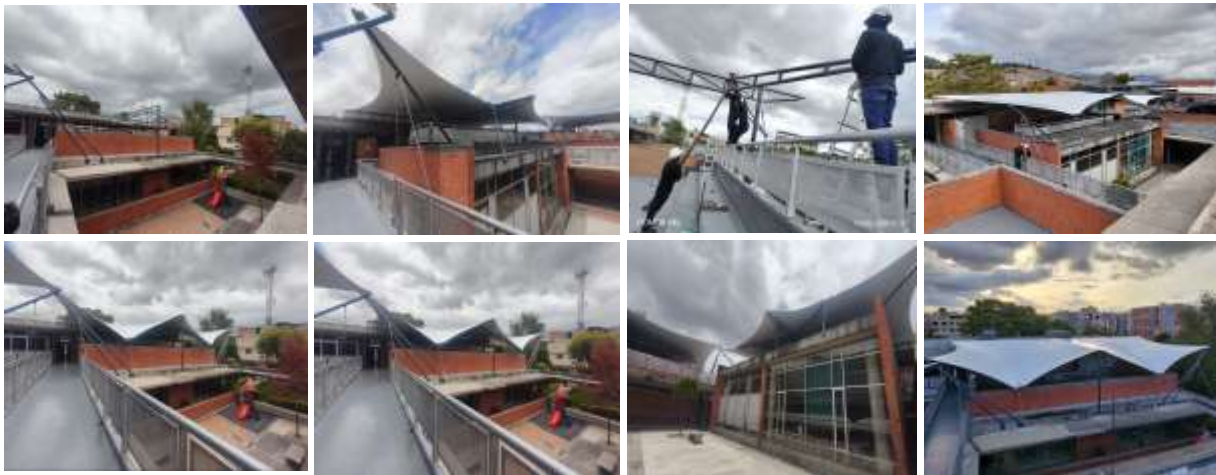
15.1.16 SUMINISTRO E INSTALACIÓN DE CUBIERTA EN MEMBRANA TEXTIL DE ALTA RESISTENCIA MECÁNICA AL DESGARRE, PROTECCIÓN UV, ANTI HONGOS, CONFECCIONADA CON TERMO SELLADO O SOLDADURA DE RADIO FRECUENCIA, CAPACIDAD RETARDANTE DE FLAMA (AUTO EXTINGUIBLE), TRATAMIENTO DE BAJA CAPILARIDAD, ACABADO DE SUPERFICIE CON BARNIZ SELLABLE DE RESISTENCIA A LA SUCIEDAD, AUTO LAVABLE; INCLUYE ESTRUCTURA METÁLICA Y SISTEMA DE CIMENTACIÓN O ANCLAJE DE LA MISMA CON PINTURA Y ANTICORROSIVO, CABLES ACERADOS, PLATINAS DE ANCLAJE, MATERIALES Y MANO DE OBRA Y TODOS LOS ELEMENTOS NECESARIOS PARA SU CORRECTA INSTALACIÓN Y FUNCIONAMIENTO.

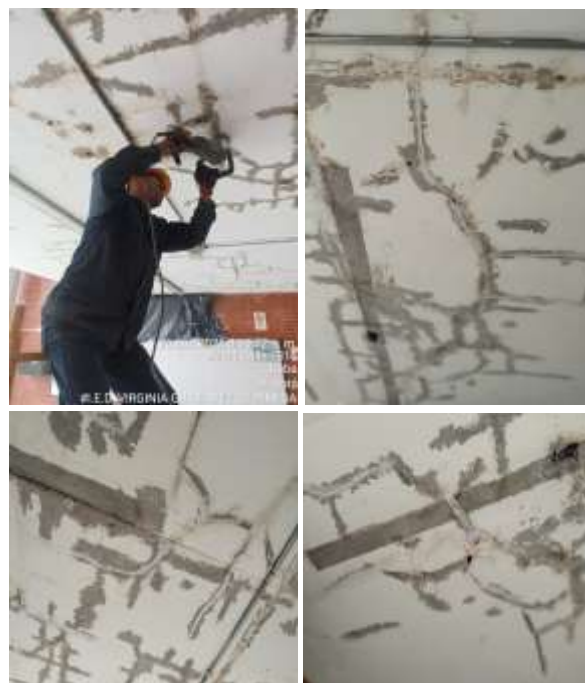
16.1.13 TRATAMIENTO DE FISURAS MEDIANTE UN SELLADOR ELASTOMERICO MONOCOMPONENTE A BASE DE POLIURETANO (INCLUYE IMPRIMANTE DE ALTA ADHERENCIA CON EL CONCRETO EXISTENTE)

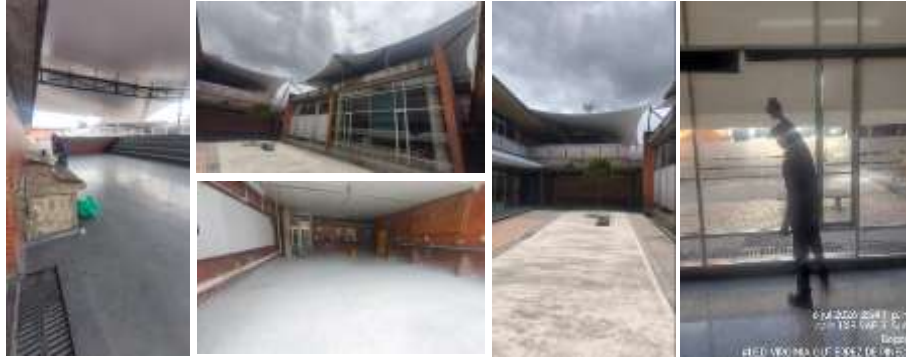
#### 18.1.1 ASEO GENERAL FINAL Y LIMPIEZA

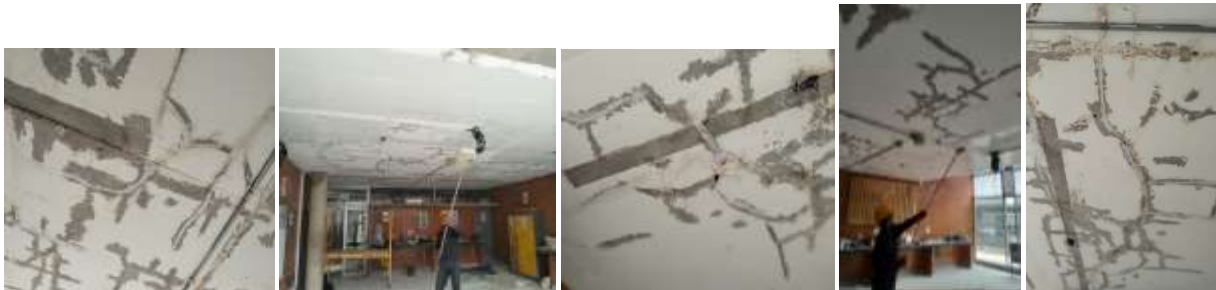
#### NP-10 PERFORACIÓN DE PLACA TECHO CON BROCA DE 1/2" PARA LIBERACIÓN DE HUMEDAD HASTA E=0.05M

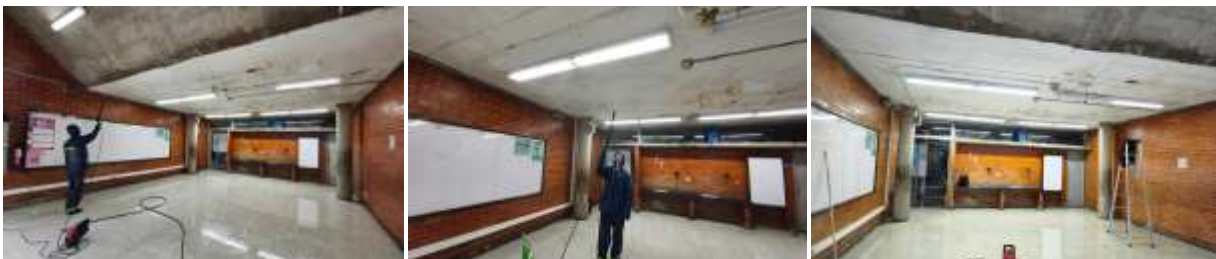
#### NP-12 LAVADO DE FACHADA CON AGUA E HIDROLAVADORA (NO INCLUYE ANDAMIO)

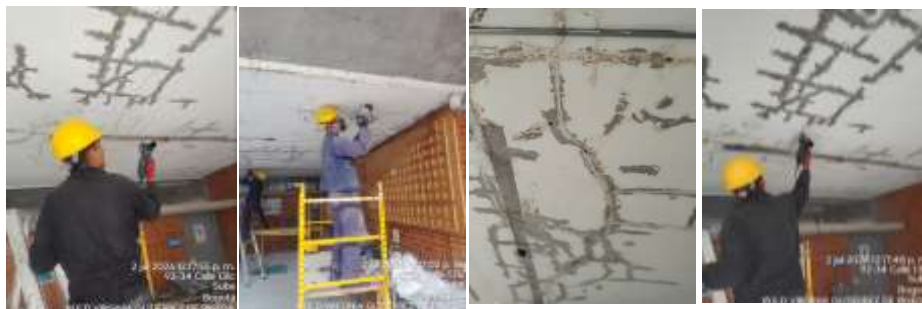
#### NP-13 PICADO/RASPADO DE PAREDES EXISTENTES PARA REMOCIÓN DE ACABADO PARA GARANTIZAR SUPERFICIE DE ANCLAJE

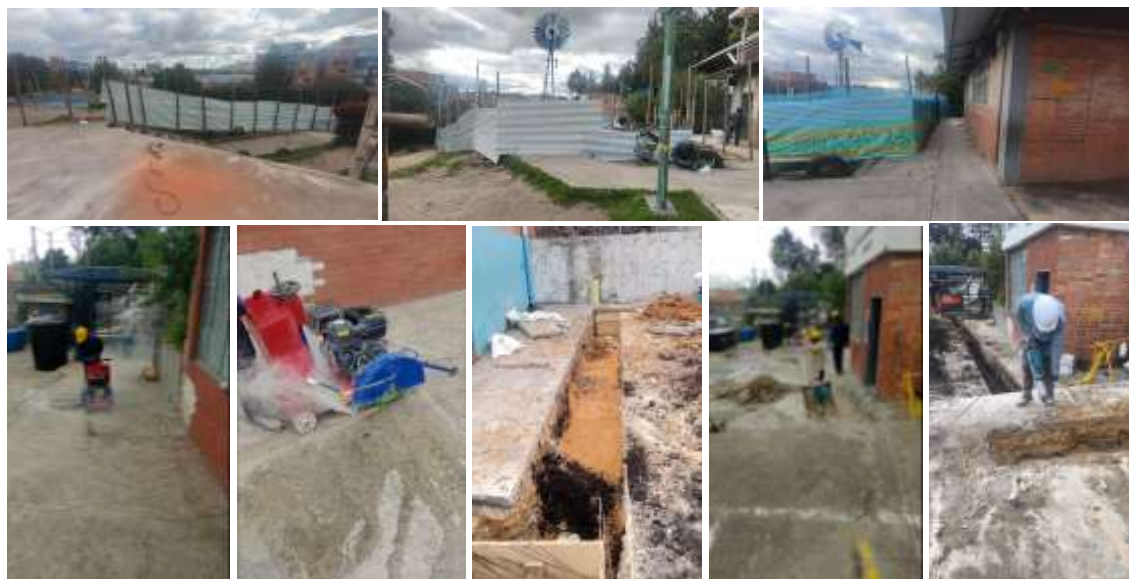
Durante el presente período se dio continuidad a la atención de la obra prioritaria correspondiente a la reposición integral de la red de evacuación de aguas residuales de la I.E.D. Friedrich Naumann – Sede B. Mediante comunicación de fecha diecinueve (19) de junio de 2026, la Interventoría impartió la aprobación para dar inicio a la ejecución de la solución definitiva, la cual contempla la reposición total de la red sanitaria existente, debido a las reiteradas obstrucciones y fallas operativas que comprometían el adecuado funcionamiento del sistema de alcantarillado de la Institución Educativa.

En desarrollo de esta intervención, el Consorcio adelanta actualmente las actividades de localización y demolición de los elementos existentes, excavación manual de zanjas, retiro de la tubería deteriorada, instalación de la nueva red de conducción de aguas residuales, construcción y reposición de cajas de inspección, conformación de rellenos, compactación del material de préstamo y posterior restitución de las superficies intervenidas, garantizando que la infraestructura afectada sea restablecida en condiciones iguales o superiores a las inicialmente encontradas.

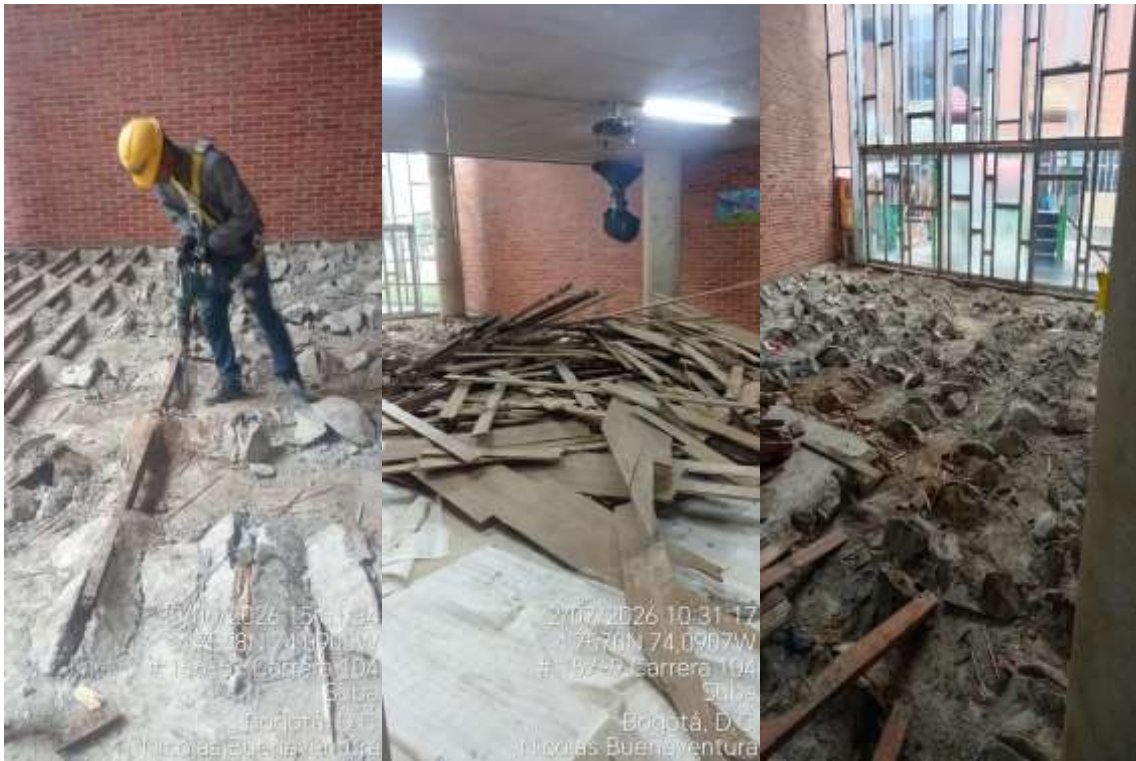
Durante el presente período la Secretaría de Educación del Distrito notificó al CONSORCIO COLEGIO MECBOG la necesidad de atender una obra de atención prioritaria consistente en la reposición del piso en madera existente, el cual presentaba un avanzado estado de deterioro que comprometía las condiciones de seguridad y funcionalidad del espacio.

En atención a dicho requerimiento, el Consorcio dio inicio a las actividades preliminares de intervención, ejecutando el desmonte del acabado en madera existente, la demolición de la placa de soporte deteriorada y la adecuación del área de trabajo, dejando el espacio completamente preparado para la ejecución de las actividades de reconstrucción del sistema de piso.

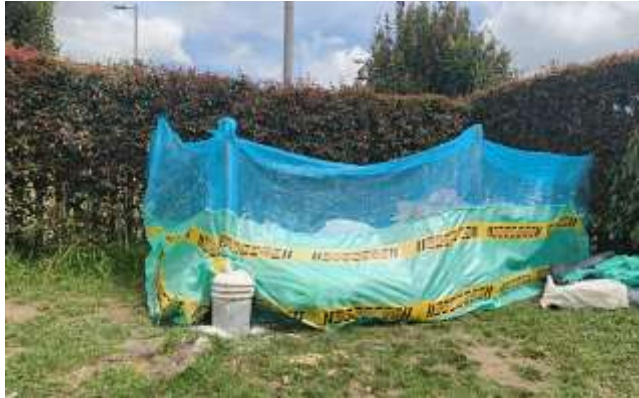
- IED Virginia Gutiérrez de Pineda

### Ilustración 3 – Registro fotográfico de la zona de acopio de los materiales de demolición (RCD)

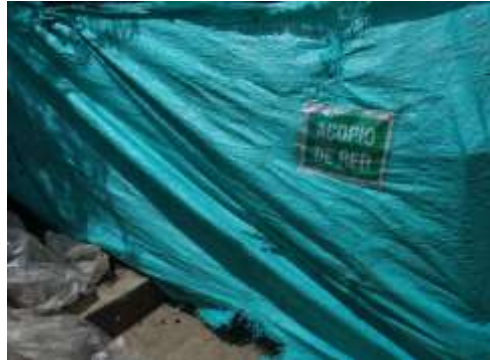
- IED Gonzalo Arango Sede A

#### Ilustración 4 – Registro fotográfico de la señalización de los puntos de acopio de RCD

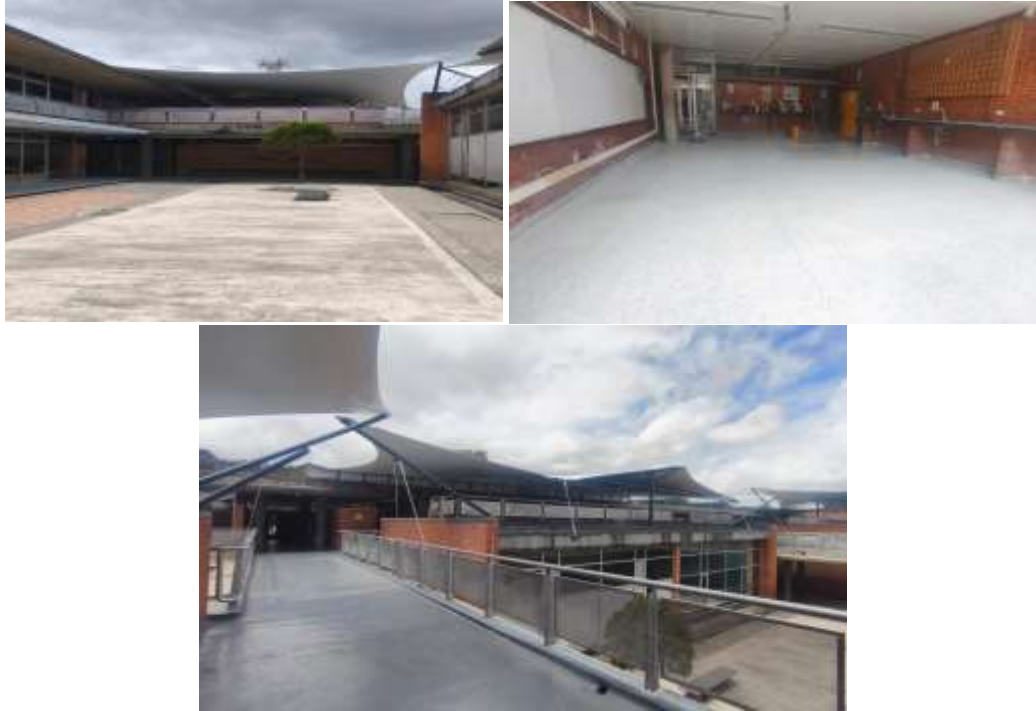
- IED Virginia Gutierrez de Pineda

### Ilustración 9 – Registro fotográfico de aseo en los frentes

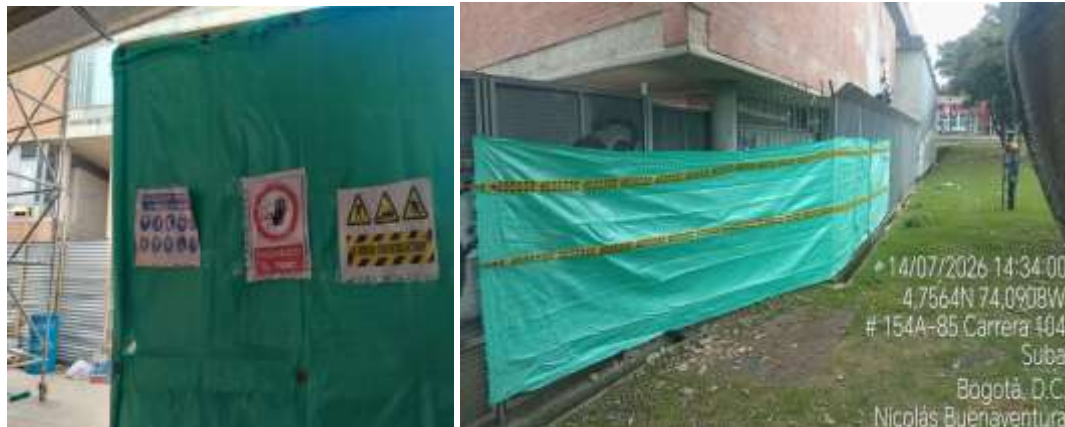
- IED Nicolas de Buenaventura Sede A

**Ilustración 10 – Registro fotográfico del campamento aseado y su señalización correspondiente**

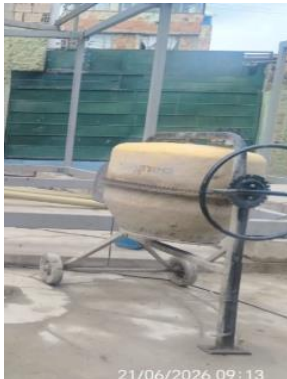
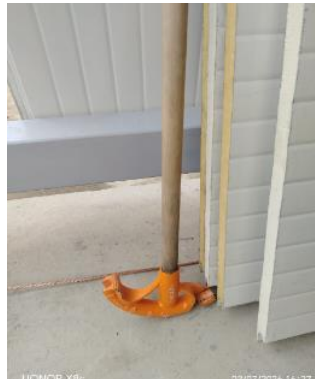
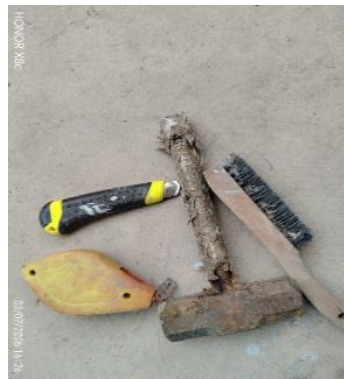
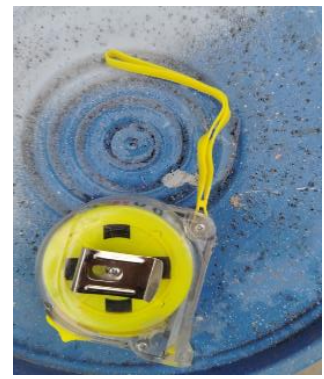
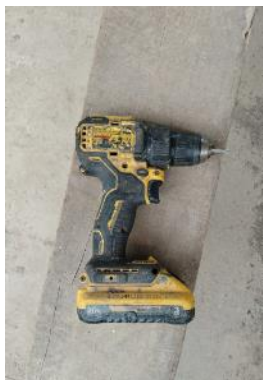
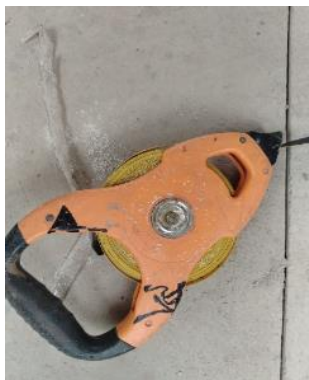
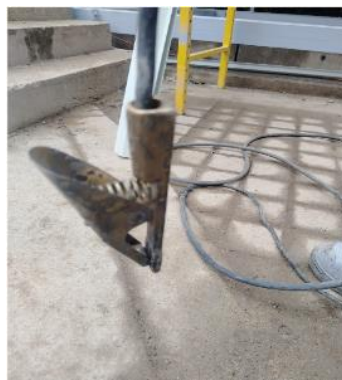
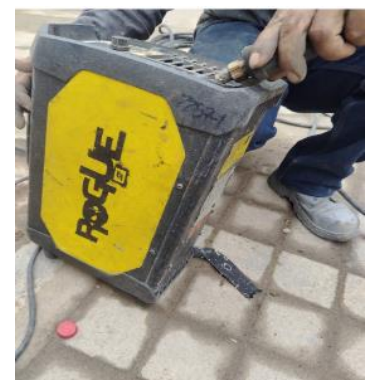
I. E.D. GONZALO ARANGO  
sede A

En el periodo comprendido del 8 de junio al 7 de julio de 2026, se realizó la inspección de la herramienta manual utilizada en las actividades de obra, verificando su estado físico, condiciones de funcionamiento y adecuación para la labor a ejecutar. Como resultado de la inspección, se constató que las herramientas se encontraban en condiciones seguras de uso, sin evidenciarse deterioro, fisuras, deformaciones o elementos sueltos que representaran riesgo para la integridad del personal. Asimismo, se efectuó el control de orden, almacenamiento y uso adecuado de las herramientas, con el fin de prevenir incidentes, accidentes laborales y condiciones inseguras, dando cumplimiento a los lineamientos del Sistema de Gestión de Seguridad y Salud en el Trabajo (SG-SST).
