## **DIAGNOSTICO**

**MEJORAMIENTO UNIDAD SANITARIA DE LA INSTITUCIÓN EDUCATIVA RURAL SAN JUAN VIDES (SEDE PRINCIPAL), DEL MUNICIPIO DE ORITO - DEPARTAMENTO DEL PUTUMAYO.**

**JUNIO 2026**

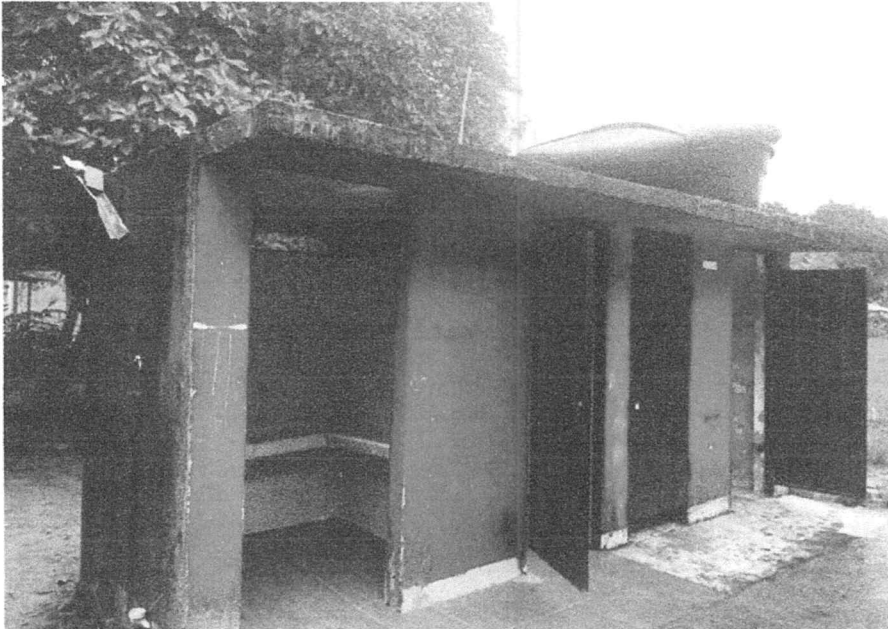
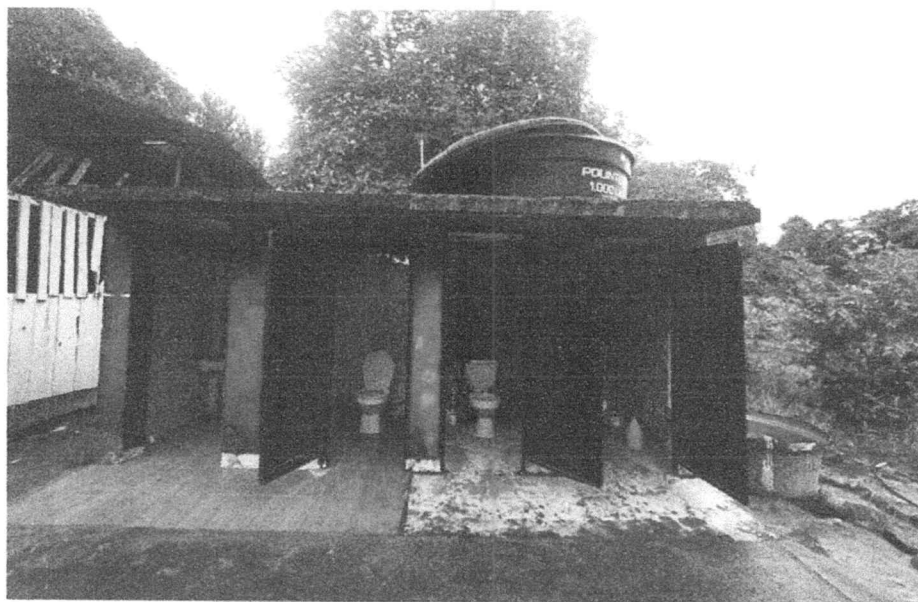
**Imagen 1.** Unidad Sanitaria

Durante el diagnóstico participativo realizado en la sede principal de la Institución Educativa Rural San Juan Vides, se evidenció que la infraestructura sanitaria presenta condiciones de deterioro estructural y funcional, no cumpliendo con los requisitos mínimos de salubridad y saneamiento establecidos para entornos educativos. Actualmente, la institución dispone de tres unidades sanitarias, de las cuales una se encuentra fuera de servicio debido a obstrucciones y deficiencias en el sistema de desagüe, afectando la operatividad y el acceso adecuado de los usuarios.

Asimismo, se constató la ausencia de una cubierta protectora para los tanques de almacenamiento y la estructura general, lo que expone los componentes a factores climáticos y acelera su deterioro. De igual manera, la institución cuenta con un sistema de tratamiento de aguas residuales construido de manera artesanal, este se encuentra colapsado y en condiciones inadecuadas, lo que impide el cumplimiento de los parámetros técnicos y ambientales requeridos para una disposición segura y eficiente de las aguas negras.

La intervención contempla el mantenimiento y rehabilitación integral de la unidad sanitaria, incluyendo la construcción del sistema para la disposición y tratamiento de las aguas residuales (aguas negras), mediante la reposición del pozo séptico artesanal colapsado, permitiendo restablecer el correcto funcionamiento del servicio sanitario. Asimismo, se debe proyectar la reparación de muros afectados por humedad, la construcción de una cubierta para disminuir el deterioro de la infraestructura, tanques de almacenamiento y adecuación de pisos.

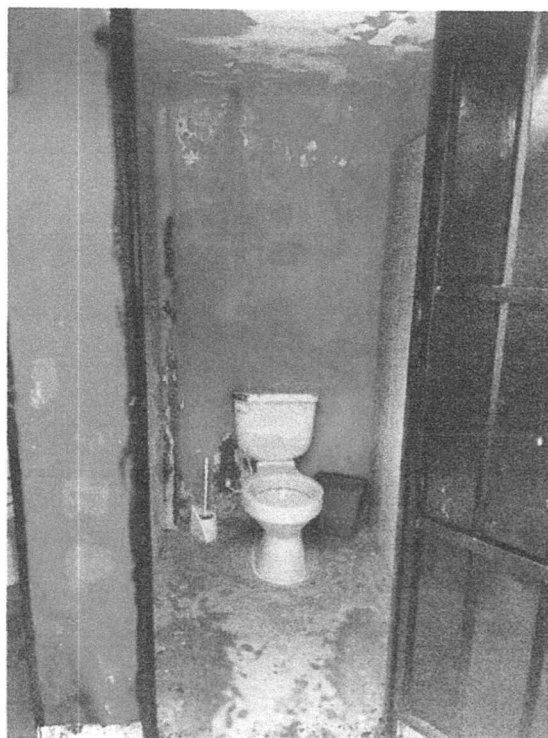
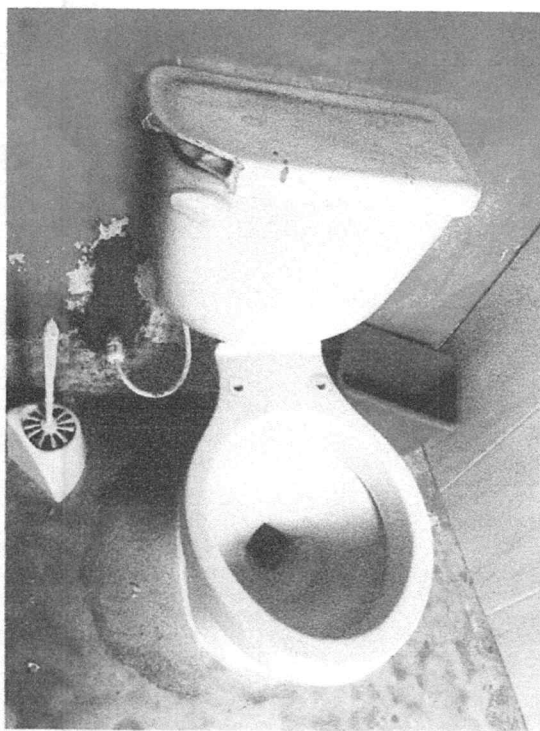
**Imagen 2.** Orinal Obstruido

- Se identificó que de las tres unidades sanitarias disponibles, una se encuentra fuera de servicio por obstrucciones en el sistema de desagüe, mientras que las demás presentan deterioro estructural, lo que limita su operatividad y genera riesgos de insalubridad.

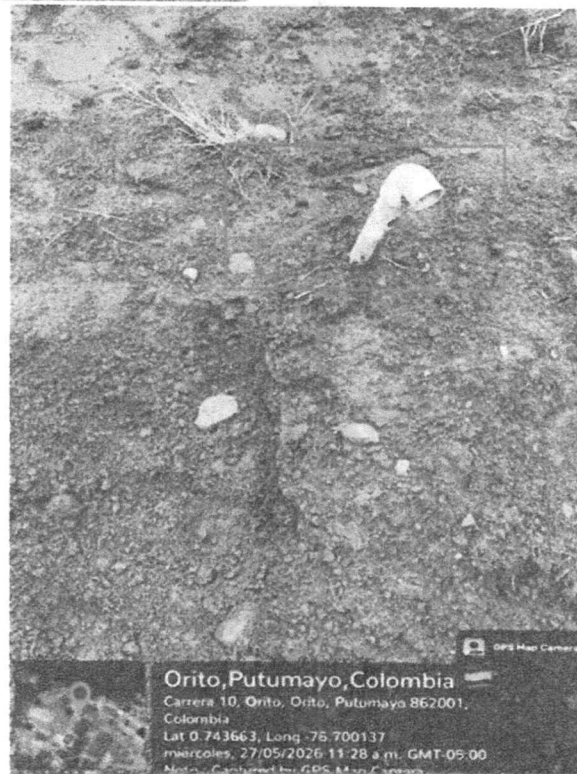
**Imagen 3.** Ubicación de Pozo Séptico Artesanal

- El sistema de tratamiento de aguas residuales construido de manera artesanal se encuentra colapsado y en condiciones inadecuadas, lo que impide la disposición segura de las aguas negras y representa un riesgo ambiental y sanitario para la comunidad educativa.
