# **HOJA DE VIDA ASCENSORES**

## Dispositivo: 0114 - MUNICIPIO DE VILLAVICENCIO

## INFORME TECNICO

SERVICIO: INFORME DE DIAGNOSTICO Y RECOMENDACIONES

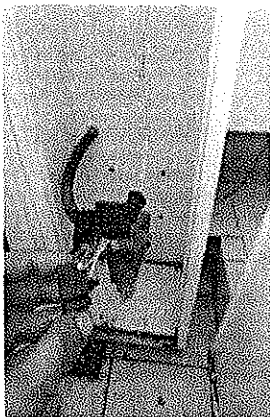
| MANTENIMIENTO CORRECTIVO DE ASCENSORE 117 | | |
|---|---|---|
| 1 | Cambio y puesta en funcionamiento de motor - Bomba hidráulica | Suministro e instalación de motor hidráulico, llenado de tanque, se realizan pruebas de calidad de los procesos y del correcto funcionamiento. |

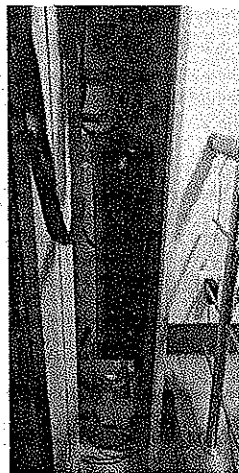
| MANTENIMIENTO CORRECTIVO DE ASCENSORE 117 | | |
|---|---|---|
| 2 | Cambio y puesta en funcionamiento de fotocelda | Suministro e instalación de fotocelda |

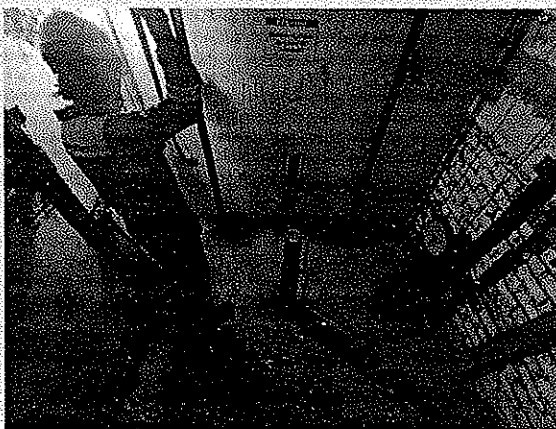
FOTO POZO

- Se realiza limpieza de elementos debajo de cabina y del foso de amortiguadores
- Se ajustan micros de circuito de seguridad (límites, stop, micro de pesa de gobernador) y se verifican su buen funcionamiento.

- Se realiza verificación de pistón y racores del pistón y estos no presentan ningún tipo de fugas
- Se ajustan cerraduras de hall quedando operativas y sin ningún tipo de puente.

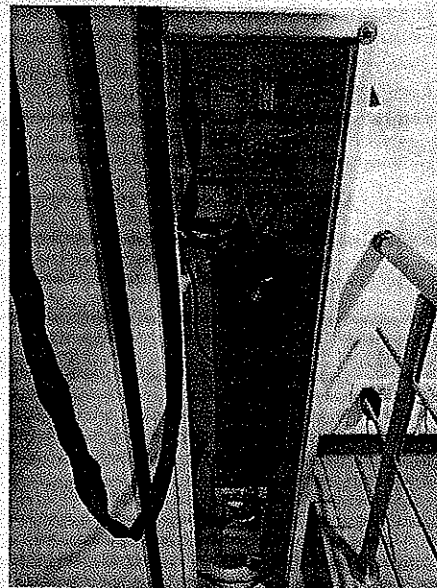
### **FOTO SALA DE MÁQUINAS**

- Se realiza limpieza de cuarto de máquinas y control y al revisar su estado físico no presenta ningún tipo de averías estos elementos
- Se revisa la unidad hidráulica se reapretan racores y no se evidencia ninguna fuga en mangueras y/o racores.

- Se realiza Reapretado de bornes de máquina y alambrado de potencia.
