| 1. INFORMACIÓN GENERAL | |
|---|---|
| Dirección | Carrera 16 A 26-10 Estación Salinas |

| 6. DESCRIPCIÓN DE LA SITUACIÓN IDENTIFICADA / ESTIMADO DE OBRAS A REALIZAR | |

REGISTRO FOTOGRÁFICO DE VISITA A LA VIVIENDA

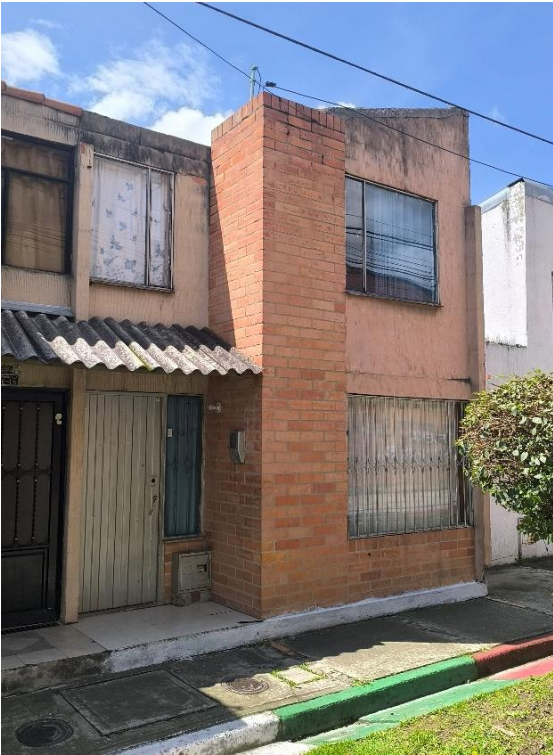
A. FACHADA

| 3. CONDICIONES DE LA VIVIENDA | | | | |
|---|---|---|---|---|
| Estado de la Fachada | <input checked="" type="checkbox"/> Bueno | <input type="checkbox"/> Regular | <input type="checkbox"/> Malo | |

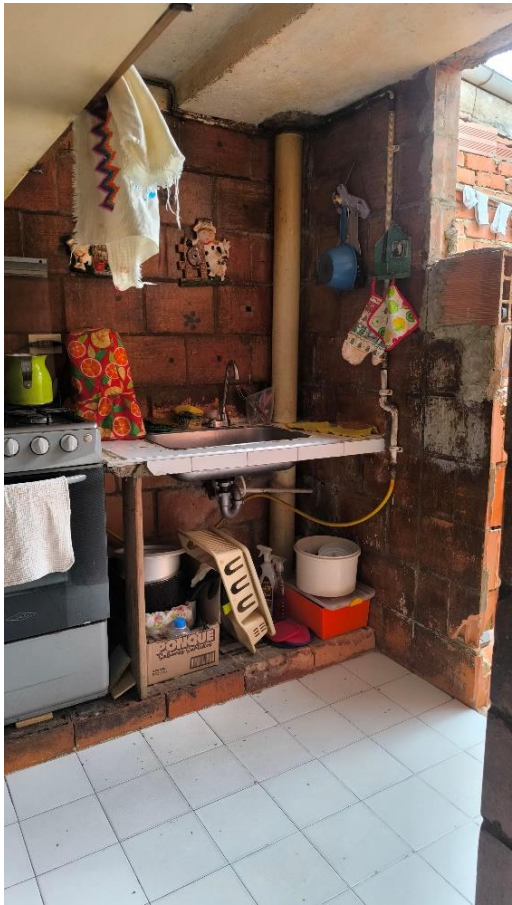
COCINA

| 4. DIAGNÓSTICO DE NECESIDADES DE LA VIVIENDA (MARQUE CON UNA X LA CARENCIA O DEFICIENCIA QUE TENGA LA VIVIENDA) | | | |
|---|---|--|---|
| Carencia o deterioro en cocina. | <input checked="" type="checkbox"/> | | NO |

| 6. DESCRIPCIÓN DE LA SITUACIÓN IDENTIFICADA / ESTIMADO DE OBRAS A REALIZAR | |
|---|--|
| Se trata de una vivienda de dos pisos en los que se distribuyen tres habitaciones, una sala comedor, una cocina, un baño y un patio. Entre las necesidades de mejoramiento encontradas están: impermeabilización de la cubierta plana en concreto, la cual cubre una de las habitaciones y el baño (localizados en el segundo piso); adecuación del piso del patio que incluye las siguientes actividades: demolición de placa existente, construcción de nueva placa, alistado de pisos y enchape en cerámica; enchape de pisos de escalera y hall; pañete y enchape de muros de la cocina. | |

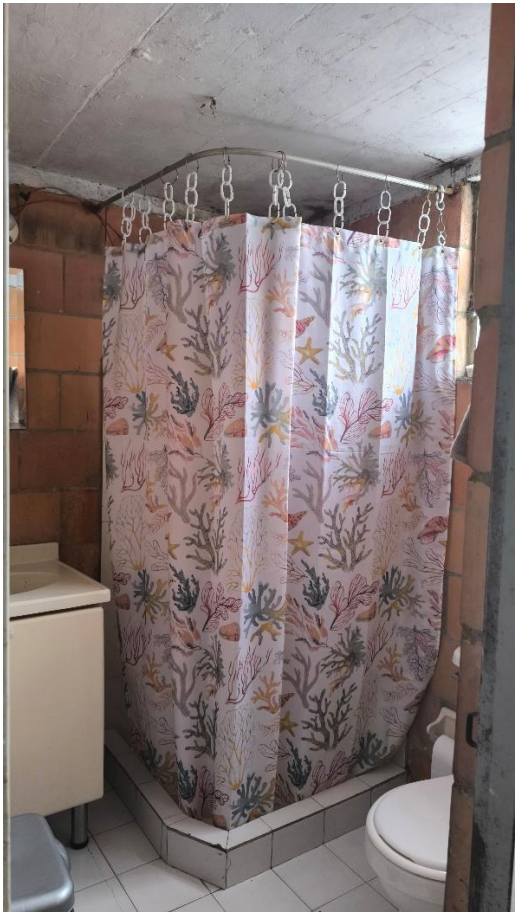
BAÑO

| 4. DIAGNÓSTICO DE NECESIDADES DE LA VIVIENDA (MARQUE CON UNA X LA CARENCIA O DEFICIENCIA QUE TENGA LA VIVIENDA) | | | |
|---|---|--|---|
| Carencia o deterioro en baños. | <input checked="" type="checkbox"/> | | NO |

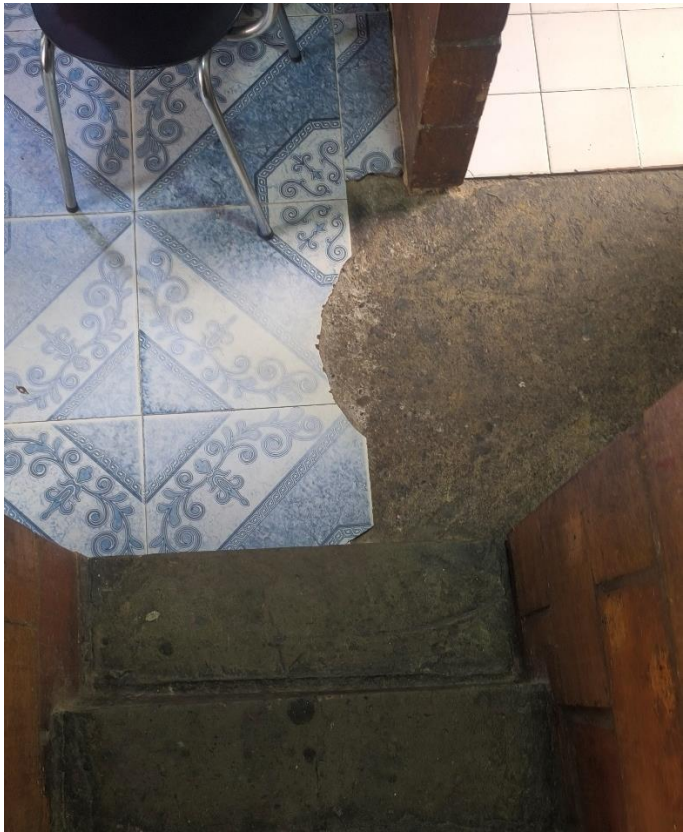
ENCHAPE PISOS

| 3. CONDICIONES DE LA VIVIENDA | | | | |
|---|---|---|---|---|
| Estado de los Pisos | <input type="checkbox"/> Bueno | <input checked="" type="checkbox"/> Regular | <input type="checkbox"/> Malo | |

| 4. DIAGNÓSTICO DE NECESIDADES DE LA VIVIENDA (MARQUE CON UNA X LA CARENCIA O DEFICIENCIA QUE TENGA LA VIVIENDA) | | | |
|---|---|--|---|
| Existencia de pisos en cemento o en materiales inapropiados. | <input checked="" type="checkbox"/> | | NO |

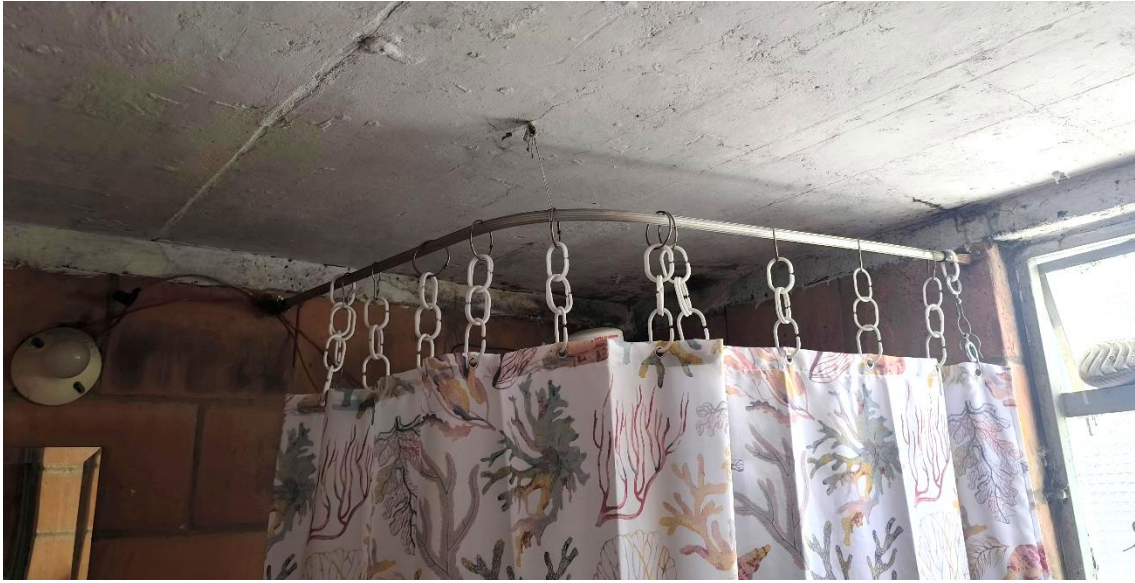
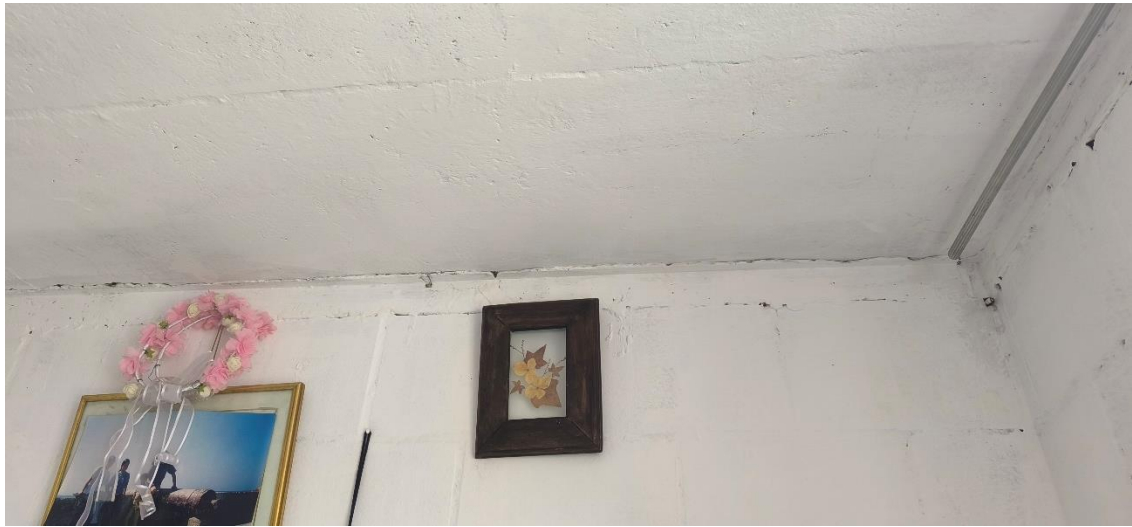
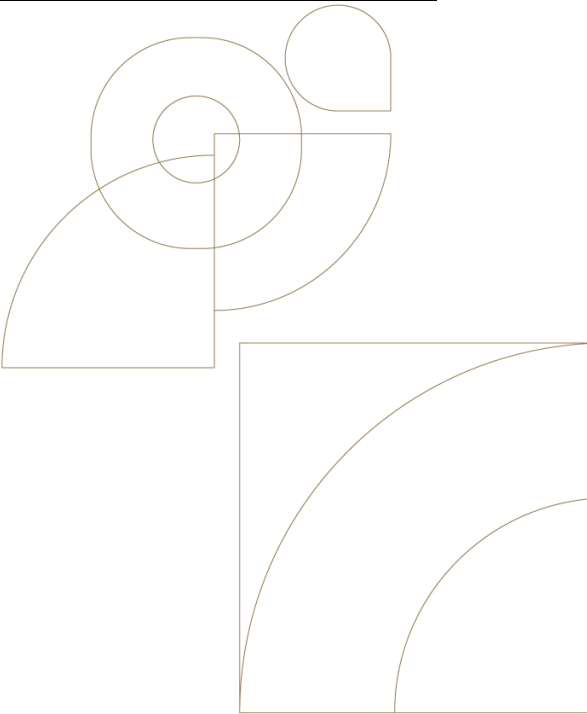
IMPERMEABILIZACIÓN CUBIERTA PLANA EN CONCRETO

| 3. CONDICIONES DE LA VIVIENDA | | | | |
|---|---|---|---|---|
| Estado de la Cubierta | <input type="checkbox"/> Bueno | <input checked="" type="checkbox"/> Regular | <input type="checkbox"/> Malo | |

| 4. DIAGNÓSTICO DE NECESIDADES DE LA VIVIENDA (MARQUE CON UNA X LA CARENCIA O DEFICIENCIA QUE TENGA LA VIVIENDA) | | | |
|---|---|--|---|
| Deficiencias en la cubierta. | <input checked="" type="checkbox"/> | | NO |
