| | | FORMATO DE DIAGNÓSTICO PARA MEJORAMIENTO DE VIVIENDA | | | | | | | | | | | | | |
| 1. DEPARTAMENTO:<br>BOYACÁ | | 2. MUNICIPIO:<br>NUEVO COLÓN | | 3. ZONA:<br>URBANA: X | | RURAL: | | 4. TIPO DE MEJORAMIENTO:<br>LOCATIVO: X | | MODULAR: | | | | | |
| 5. BARRIO: | | CENTRO URBANO | | 6. DIRECCIÓN : | | CALLE 4 No. 3 - 12-18-20 | | 7. FOLIO MATRÍCULA INMOBILIARIA: | | | | | | 090-5589 | |

9. REGISTRO FOTOGRAFICO - ESTADO ACTUAL

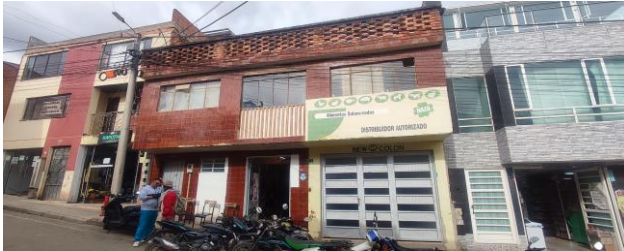
FACHADA VIVIENDA

VIVIENDA CONSTITUIDA EN DOS PLANTAS

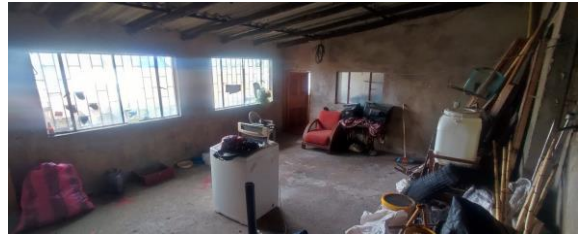
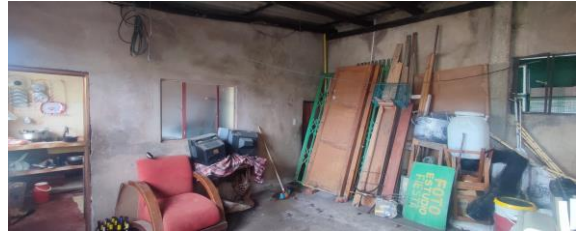
SALA - COMEDOR

SALA COMEDOR LOCALIZADA A NIVEL - 90 APROX. NO CUENTA CON ACABADO DE PISO Y PRESENTA MUROS CON PAÑETES

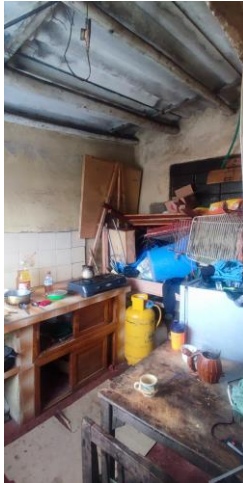
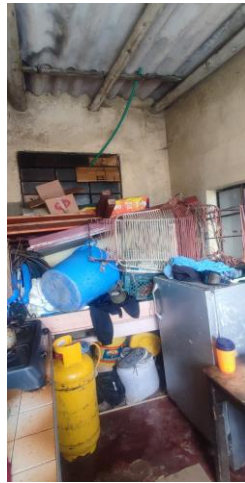
| | | 2 | | Acabados Piso | | X | | | Acabado de piso deteriorado | | | | | | |
| | | 3 | | Mesón | | X | | | Cuenta con mesón y acabado de mesón en deterioro | | | | | | |

COCINA LOCALIZADA EN LA PRIMERA PLANTA LA CUAL TIENE UN ACABADO EN ESTADO DE DETERIORO

| | | 2.05.01 | ALISTADO DE PISO 1:3 E = 4.0 CM (ENDURECIDO). | | | | |
| | | 2.05.19 | PISO EN CERÁMICA | | | | |

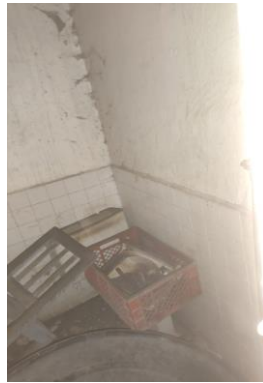
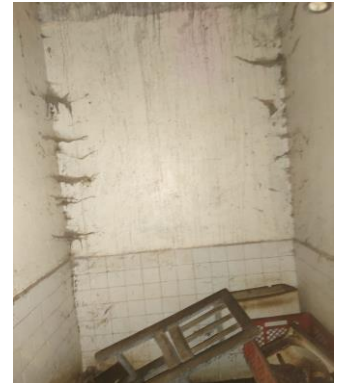
BANO 1

BANO LOCALIZADO EN LA PRIMERA PLANTA EL CUAL PRESENTA UN ESTADO DE DETERIORO GENERAL

| | | 2.12.175 | SUMINISTRO E INSTALACIÓN DE COMBO SANITARIO. INCLUYE GRIFERÍAS Y ACCESORIOS | | | | |

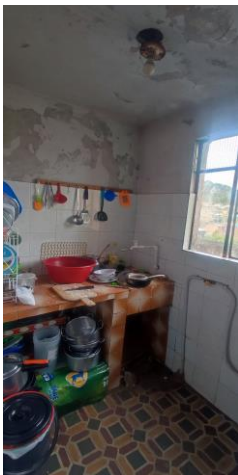
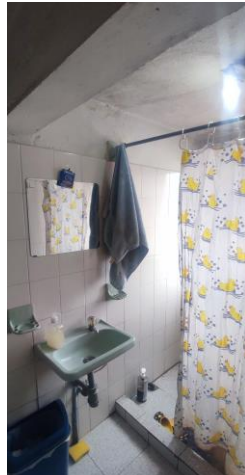
COCINA 2 Y BANO 2

BANO Y COCINA LOCALIZADOS EN LA SEGUNDA PLANTA QUE CUBRE LOS SERVICIOS DE HABITACIONES

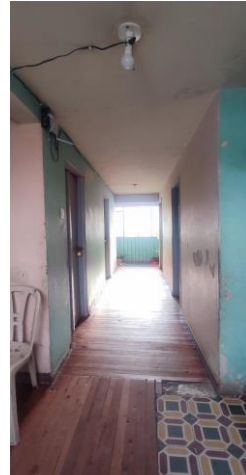
HALL DISTRIBUCION HABITACIONES

HALL DE DISTRIBUCION A LAS 4 HABITACIONES. CUENTA CON ACABADO DE PISO EN MADERA ALISTONADA
