## DIAGNOSTICO DEL ESTADO ACTUAL

**COLISEO EDER JHON MEDINA TORO  
RIOHACHA - DEPARTAMENTO DE LA GUAJIRA**

| OBJETIVO: | Adecuación y mantenimiento de infraestructura deportiva |

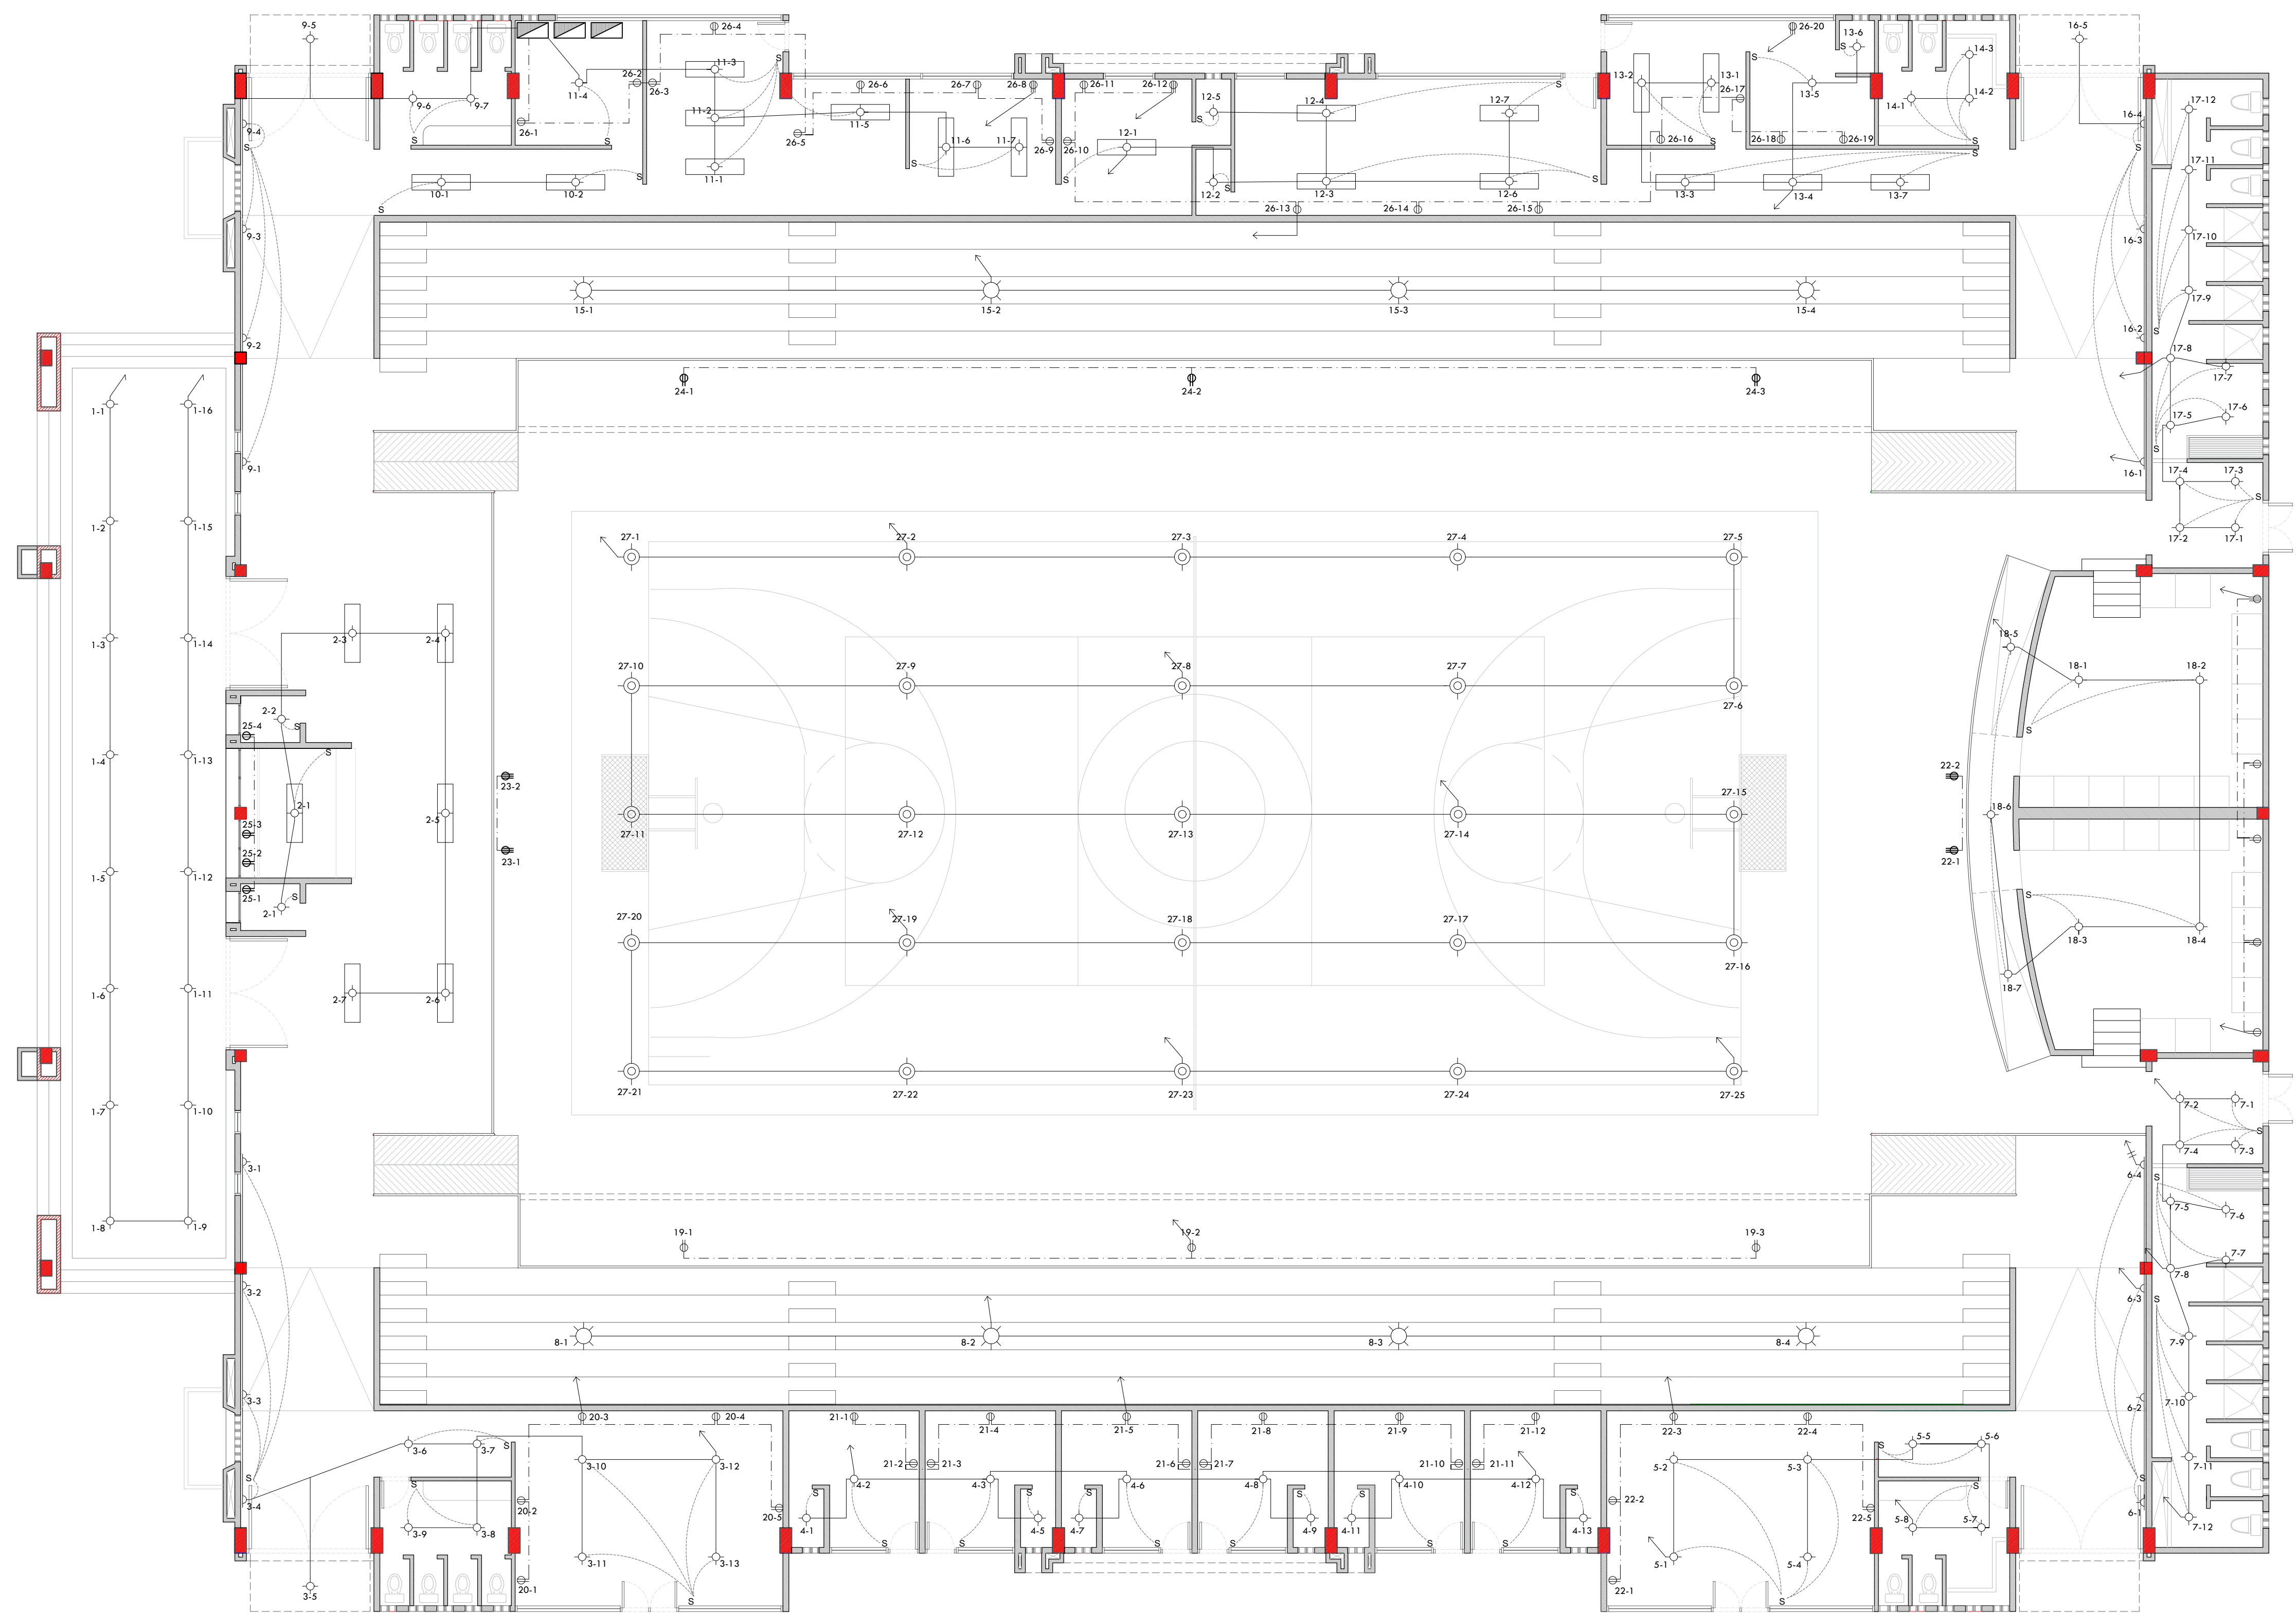
# PLANTA DE INSTALACIONES ELECTRICAS

- TABLEROS MULTI BREAKER
- TOMAS 220 VOLTIOS
- TOMAS 110 VOLTIOS
- SAIDAS DE LUCES 110 V
- SAIDAS DE LUCES 220 V - 400 W
- SAIDAS DE LUCES 220 V - 70 W
- SAIDAS DE LUCES 220 V - 2\*70 W
- LAMPARAS FLUORESCENTES DE 2\*40 W A 110V
