**REFERENCIA:** CONTRATO 069 DEL 14 DE ABRIL DEL 2023 “CONSTRUCCIÓN CANALIZACIÓN DE CAUCES: QUEBRADA LA FLORA Y LA IGLESIA PARTE ALTA, E INTERCEPTORES: LA FLORA II Y LA IGLESIA PARTE ALTA MUNICIPIO DE BUCARAMANGA”

**ASUNTO: SOLICITUD DE PRÓRROGA No. 06**

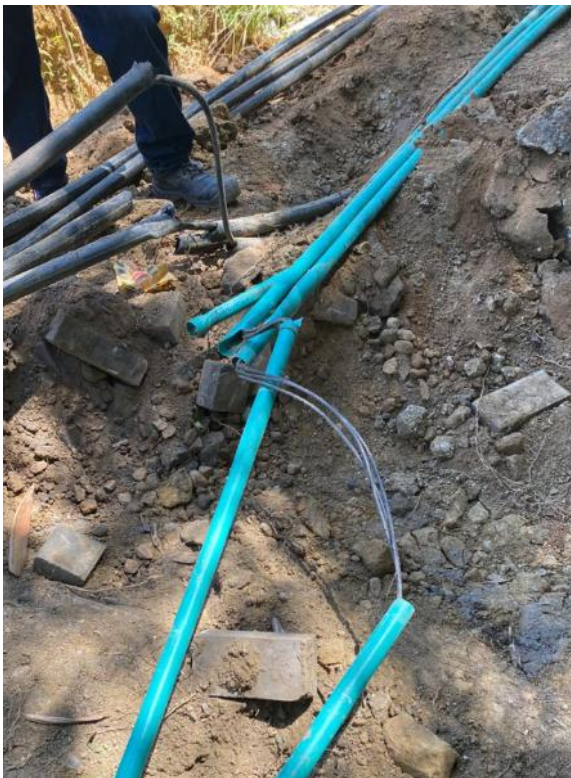
Registro Fotográfico No.1 Redes Eléctricas

En las dos fotos siguiente, registro 1 y registro 2, se aprecian redes eléctricas y fibras ópticas, encontradas al realizar las excavaciones a un lado del parque extremo inicio de las obras.

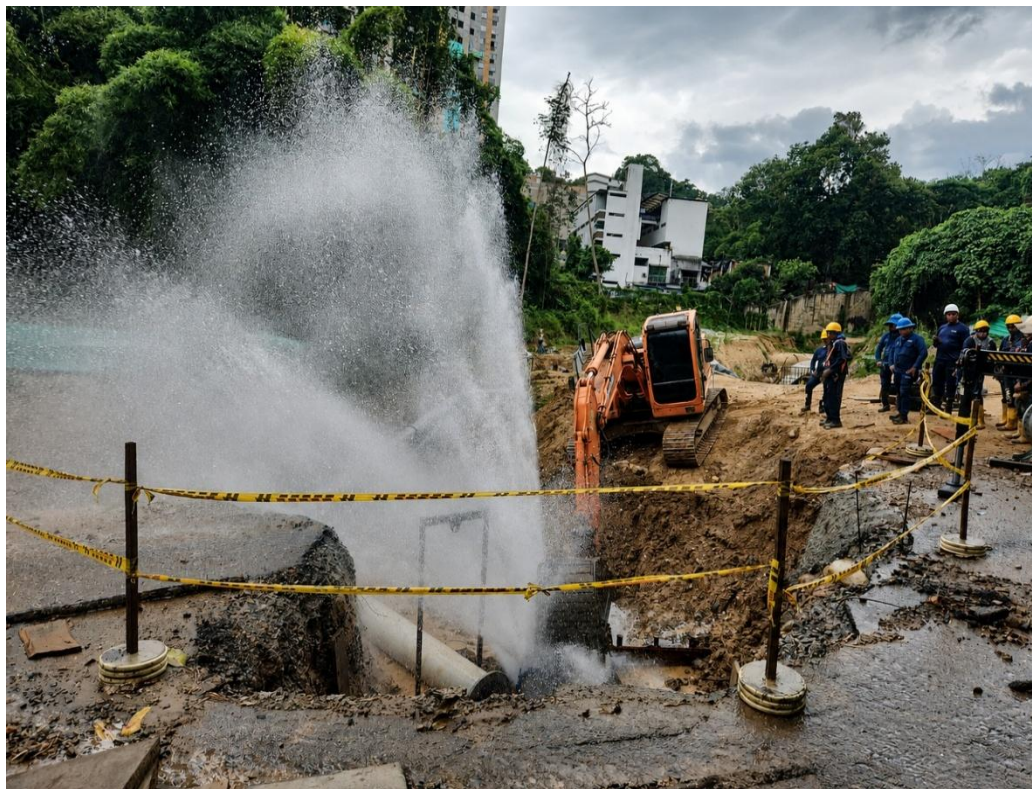
Registro Fotográfico No.5  
Red Acueducto Municipal Existente

Es importante señalar que, entre las interferencias identificadas durante la ejecución de las obras, se encontró una tubería principal de acueducto de aproximadamente 20 pulgadas (20") de diámetro, cuya existencia y condición no se encontraban contempladas dentro de la información técnica inicialmente suministrada para la ejecución del proyecto. La presencia de esta infraestructura generó una interferencia directa con las actividades previstas y requirió la adopción de una solución técnica diferente a la inicialmente considerada, debido a que esta red de acueducto interceptaba el trazado del boxculvert en construcción que es estructura principal del objeto contractual, lo que interrumpió completamente el desarrollo de esta actividad y las demás que derivan de este.

Por esta razón, se tuvo que realizar el reemplazo total de la red de acueducto en este sector del proyecto, debido a las condiciones encontradas en campo y a la necesidad de garantizar la continuidad y funcionalidad del servicio de acueducto, fue necesario realizar el rediseño de la solución para la conducción, así como gestionar la producción y fabricación de una nueva tubería y estructura de soporte aérea, actividades que no se encontraban contempladas dentro de la programación inicial del contrato.

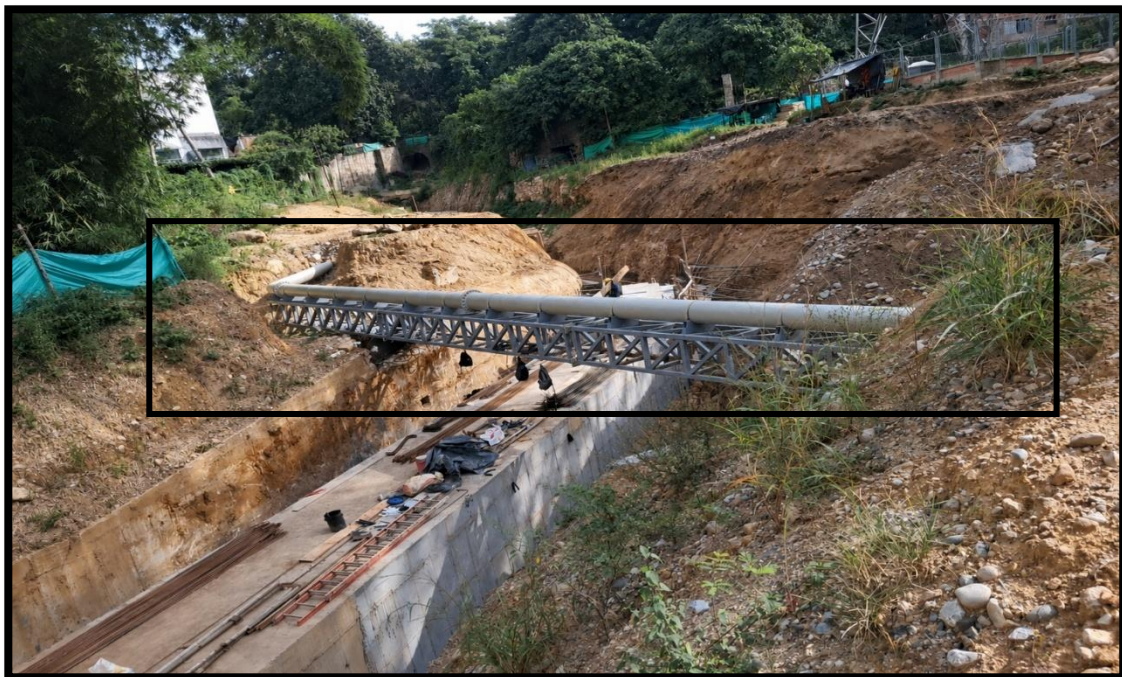
Registro Fotográfico No.6  
Estructura y Red Acueducto Municipal  $\varnothing = 20''$

Adicionalmente, de acuerdo con la solución técnica definida para la instalación de la nueva tubería, fue necesaria la construcción e implementación de una estructura metálica tipo cercha, destinada a soportar el peso propio de la tubería, garantizar su adecuado anclaje y proporcionar las condiciones de estabilidad requeridas para su funcionamiento. La ejecución de esta estructura implicó actividades adicionales de diseño, fabricación, suministro, montaje, instalación y adecuación del área de intervención, las cuales debieron ser incorporadas al proceso constructivo como consecuencia de las condiciones reales encontradas durante la ejecución de la obra.

La atención de esta interferencia no se limitó al retiro o reubicación de una red existente, sino que implicó una solución integral de ingeniería, que comprendió la revisión de las condiciones encontradas, el rediseño de la alternativa, la fabricación de la nueva tubería, la construcción de la estructura tipo cercha, los elementos de soporte y anclaje y, finalmente, la instalación y puesta en condiciones de operación de la nueva conducción.

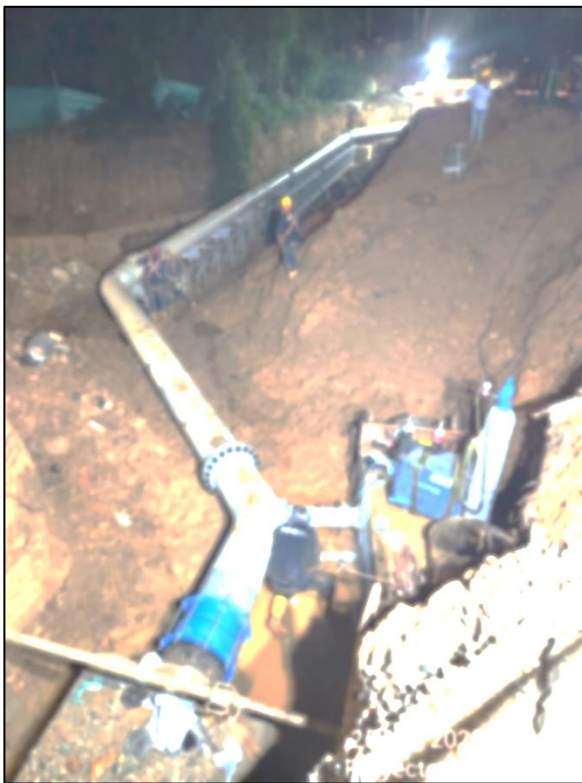
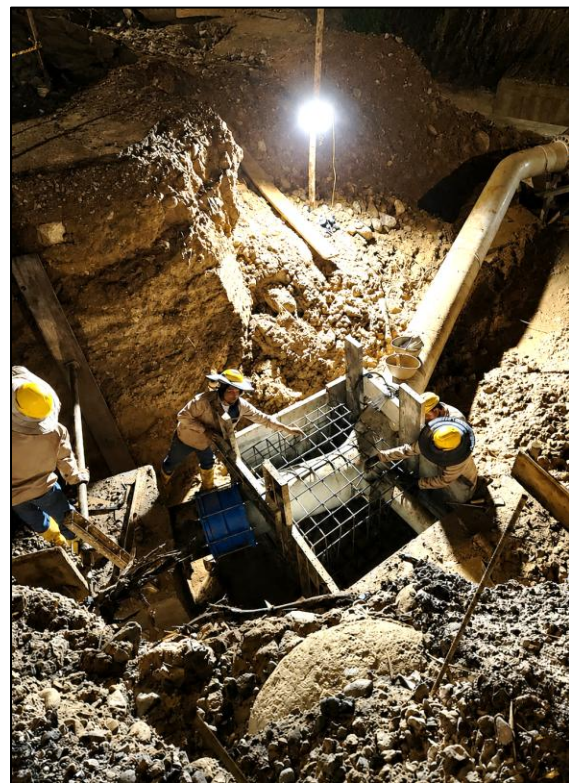
Registro Fotográfico No.7  
Red Nueva de Acueducto

Registro Fotográfico No.8  
Red Nueva de Acueducto

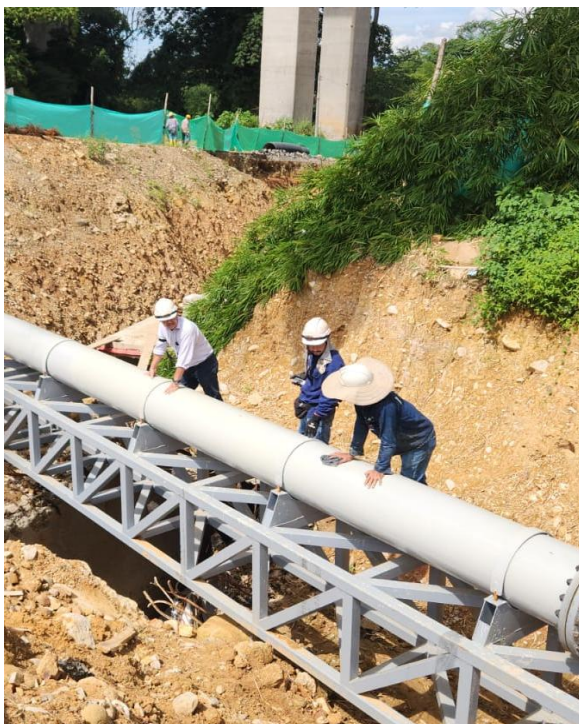
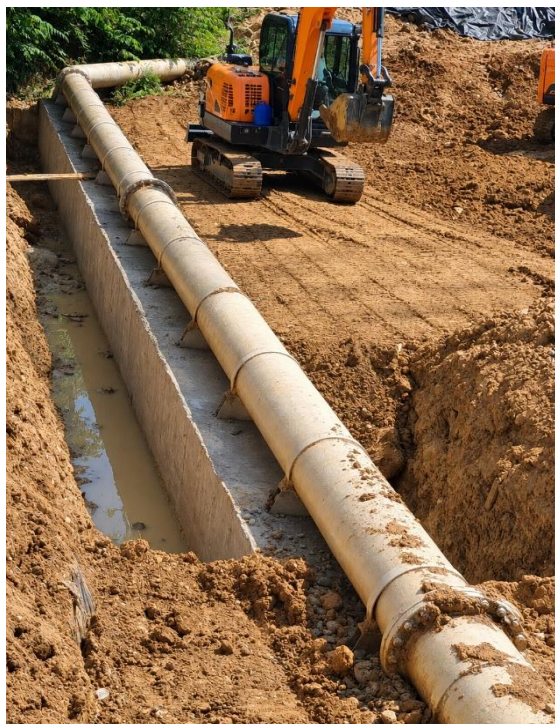
Registro Fotográfico No.9  
Red Nueva de Acueducto

Registro Fotográfico No.10  
Red Nueva de Acueducto

Como resultado de estas visitas y de las condiciones particulares encontradas en el sitio, fue necesario ejecutar actividades adicionales a las inicialmente previstas, entre las cuales se incluyó la aplicación de pinturas y sistemas de protección especiales para condiciones extremas de humedad y exposición ambiental, con el propósito de proteger los elementos metálicos y prolongar su vida útil bajo las condiciones de servicio previstas.

De igual manera, se requirió realizar actividades de confinamiento y recubrimiento de la estructura tipo cercha utilizada como elemento de apoyo de la tubería, incluyendo las adecuaciones necesarias para garantizar su protección y estabilidad frente a las condiciones propias del sitio. Estas actividades implicaron labores adicionales de preparación, adecuación, aplicación de materiales y terminación, que debieron ejecutarse de manera previa a la liberación definitiva del frente de trabajo.

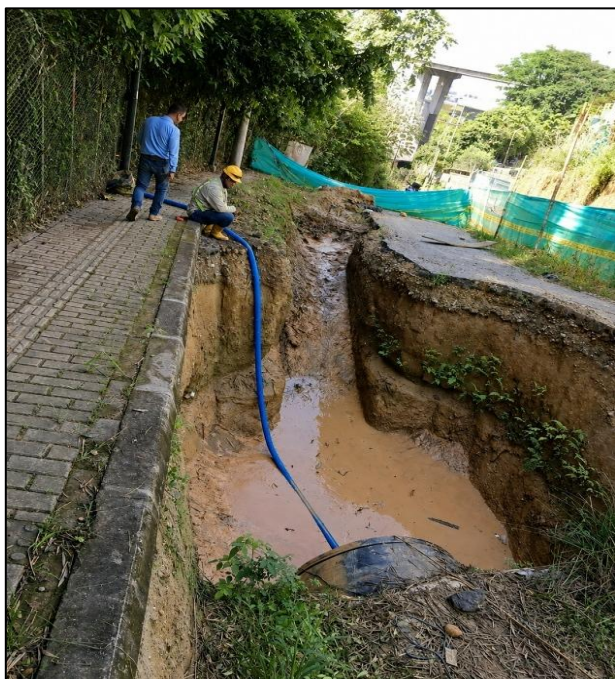
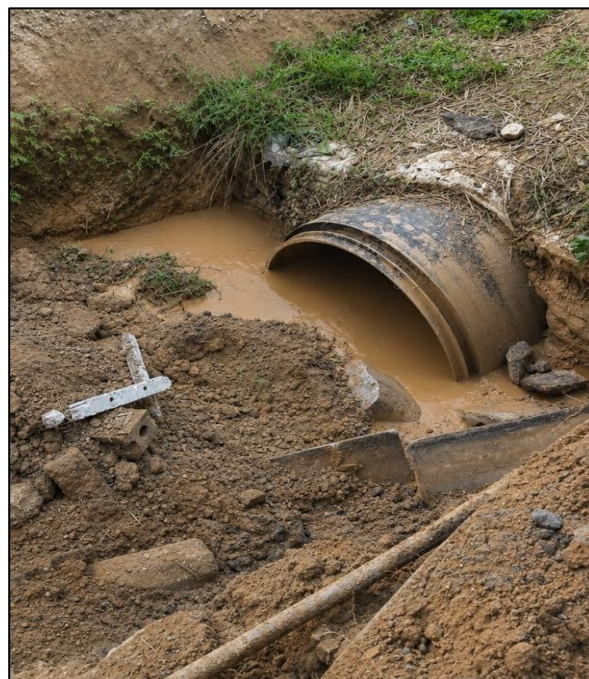
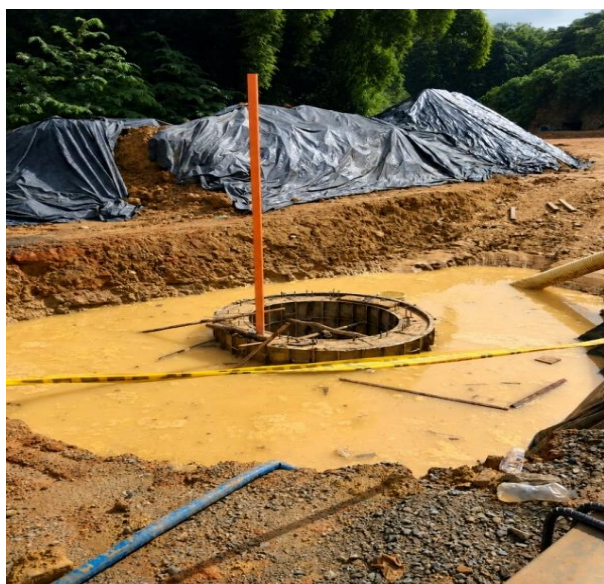
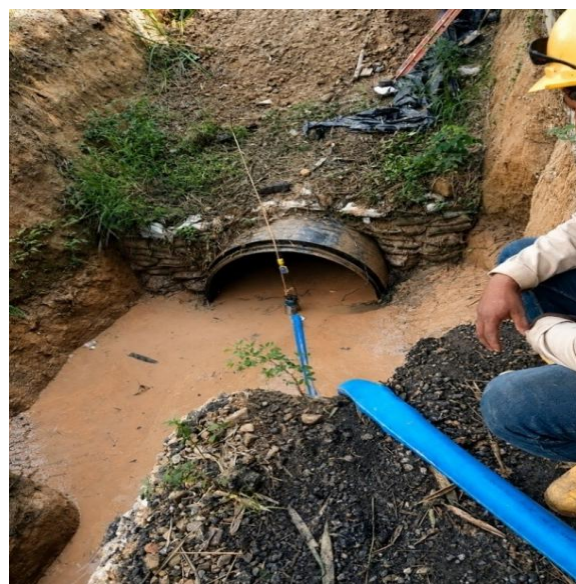
Las precipitaciones generan, entre otros efectos, saturación y pérdida de capacidad de soporte de los materiales, presencia de agua en excavaciones, dificultades para el acceso y tránsito de maquinaria y equipos, necesidad de realizar actividades adicionales de bombeo y manejo de aguas, imposibilidad temporal de ejecutar determinados procesos constructivos y disminución de los rendimientos previstos inicialmente en la programación contractual.

Registro Fotográfico No.11  
Causales de Lluvias

Registro Fotográfico No.12  
Causales de Lluvias

Registro Fotográfico No.13  
Causales de Lluvias

Registro Fotográfico No.14  
Causales de Lluvias

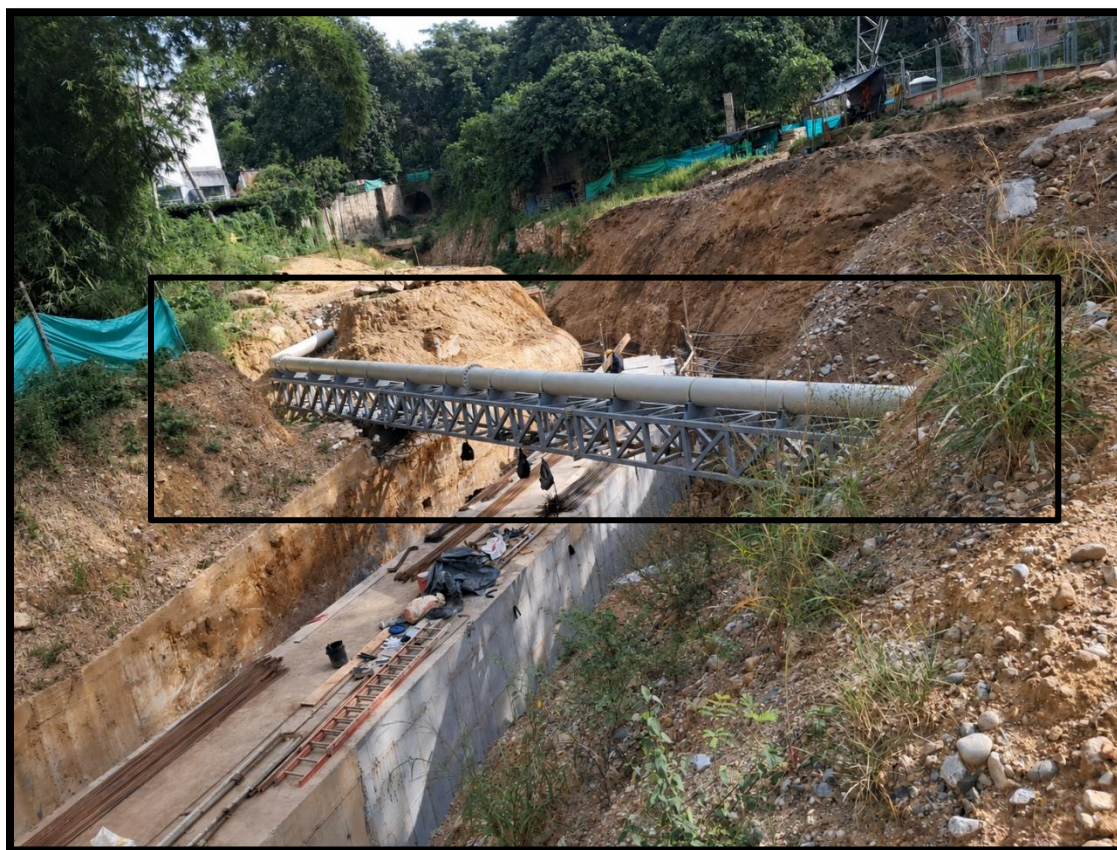
Registro Fotográfico No.4  
Estructura y Red Acueducto Metropolitano Ø= 20"

Adicionalmente, de acuerdo con la solución técnica definida para la instalación de la nueva tubería, fue necesaria la construcción e implementación de una estructura metálica tipo cercha, destinada a soportar el peso propio de la tubería, garantizar su adecuado anclaje y proporcionar las condiciones de estabilidad requeridas para su funcionamiento. La ejecución de esta estructura implicó actividades adicionales de diseño, fabricación, suministro, montaje, instalación y adecuación del área de intervención, las cuales debieron ser incorporadas al proceso constructivo como consecuencia de las condiciones reales encontradas durante la ejecución de la obra.

La atención de esta interferencia no se limitó al retiro o reubicación de una red existente, sino que implicó una solución integral de ingeniería, que comprendió la revisión de las condiciones encontradas, el rediseño de la alternativa, la fabricación de la nueva tubería, la construcción de la estructura tipo cercha, los elementos de soporte y anclaje y, finalmente, la instalación y puesta en condiciones de operación de la nueva conducción.

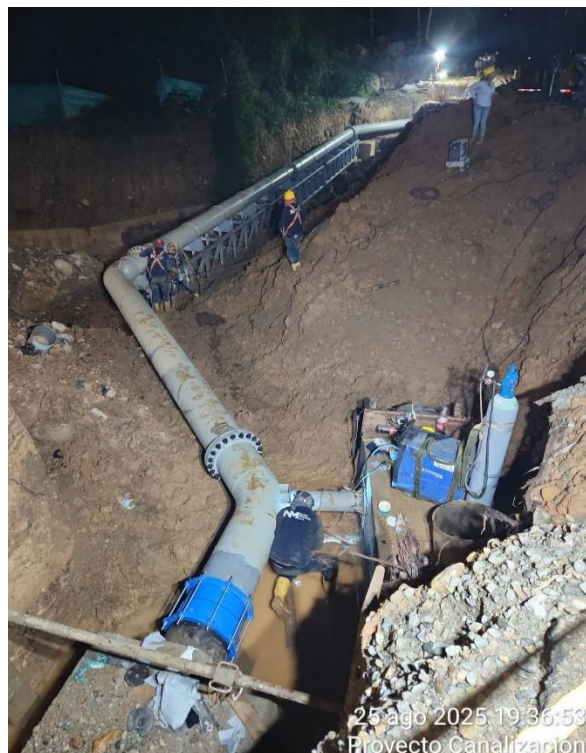
Registro Fotográfico No.5  
Red Nueva de Acueducto

Registro Fotográfico No.6  
Red Nueva de Acueducto

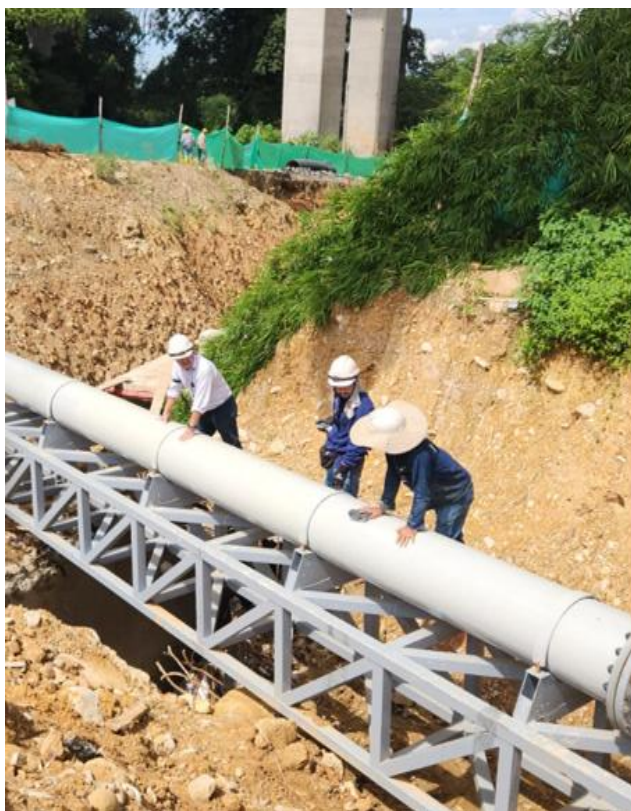
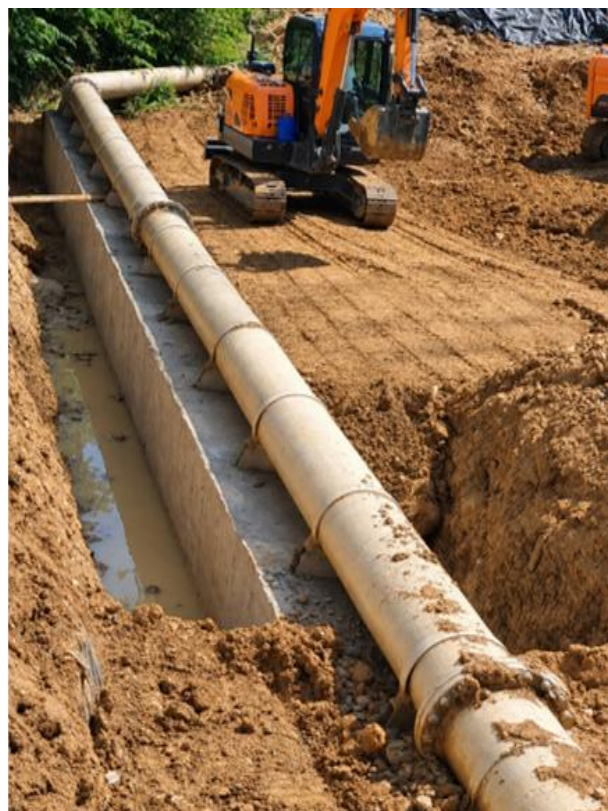
Registro Fotográfico No.7  
Red Nueva de Acueducto

Registro Fotográfico No.8  
Red Nueva de Acueducto

Como resultado de estas visitas y de las condiciones particulares encontradas en el sitio, fue necesario ejecutar actividades adicionales a las inicialmente previstas, entre las cuales se incluyó la aplicación de pinturas y sistemas de protección especiales para condiciones extremas de humedad y exposición ambiental, con el propósito de proteger los elementos metálicos y prolongar su vida útil bajo las condiciones de servicio previstas.

De igual manera, se requirió realizar actividades de confinamiento y recubrimiento de la estructura tipo cercha utilizada como elemento de apoyo de la tubería, incluyendo las adecuaciones necesarias para garantizar su protección y estabilidad frente a las condiciones propias del sitio. Estas actividades implicaron labores adicionales de preparación, adecuación, aplicación de materiales y terminación, que debieron ejecutarse de manera previa a la liberación definitiva del frente de trabajo.

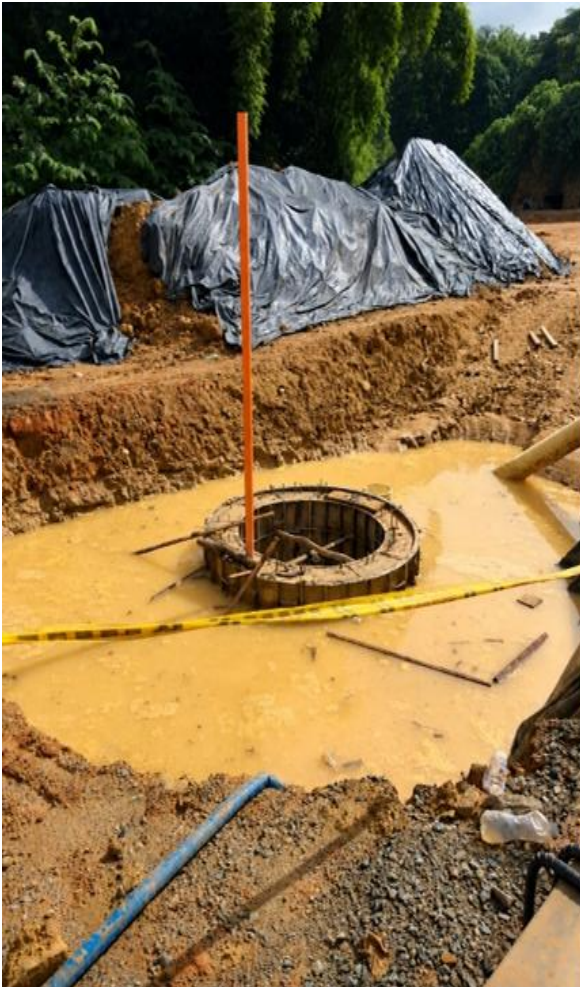
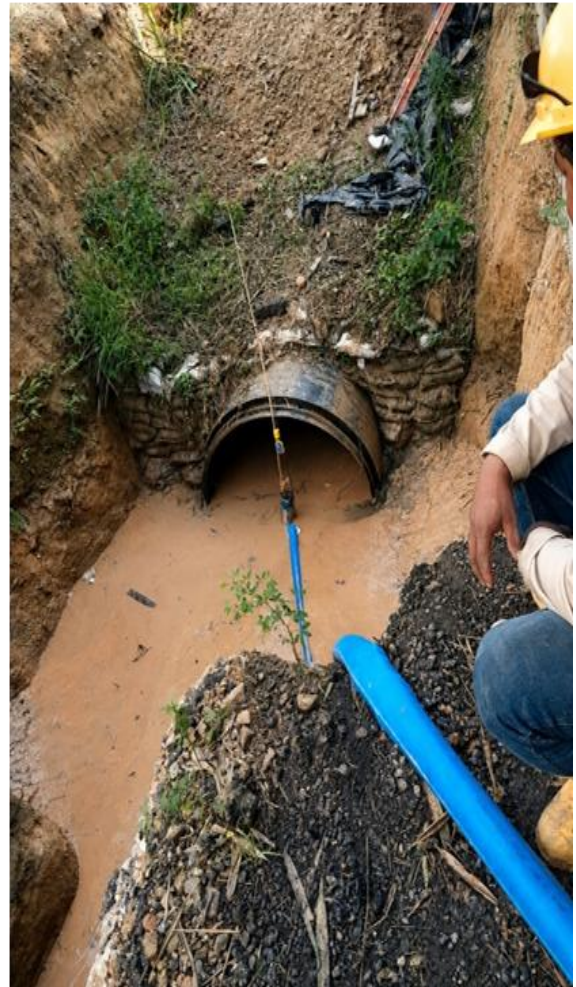
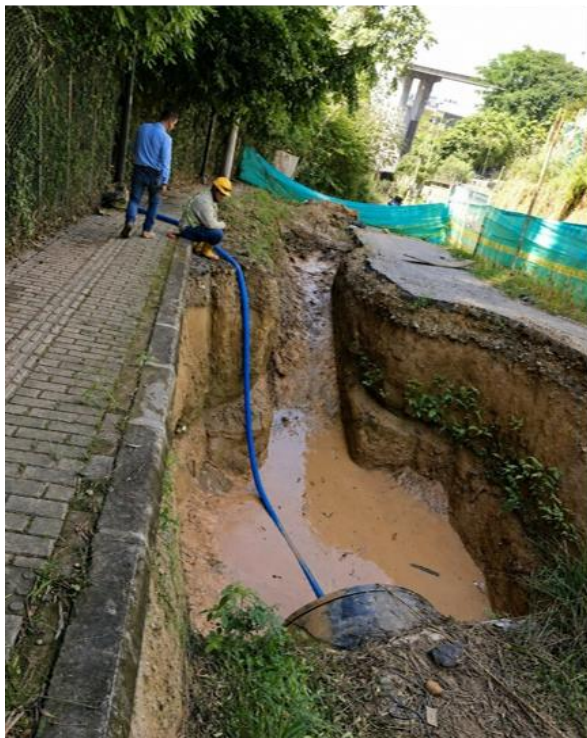
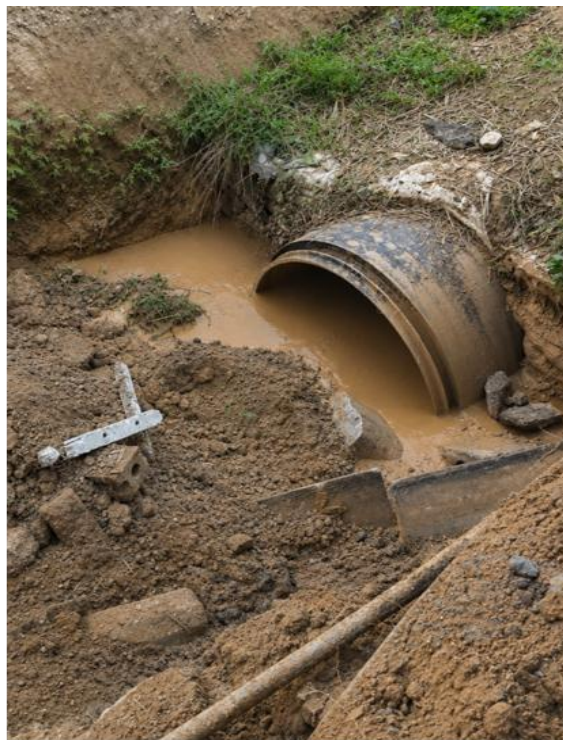
Las precipitaciones generan, entre otros efectos, saturación y pérdida de capacidad de soporte de los materiales, presencia de agua en excavaciones, dificultades para el acceso y tránsito de maquinaria y equipos, necesidad de realizar actividades adicionales de bombeo y manejo de aguas, imposibilidad temporal de ejecutar determinados procesos constructivos y disminución de los rendimientos previstos inicialmente en la programación contractual.

Registro Fotográfico No.9  
Causales de Lluvias

Registro Fotográfico No.10  
Causales de Lluvias

Registro Fotográfico No.11  
Causales de Lluvias

Registro Fotográfico No.12  
Causales de Lluvias
