**FONDO DE DESARROLLO RURAL  
DEL SUMAPAZ**

**SEDE ADMINISTRATIVA GRANJA DE LA CULTURA  
CORREGIMIENTO DE BETANIA**

## UNIÓN TEMPORAL NE-H&F ESTUDIO DE SEGURIDAD Y ANALISIS DE RIESGOS

**FECHA:** 04 DE MAYO DE 2026

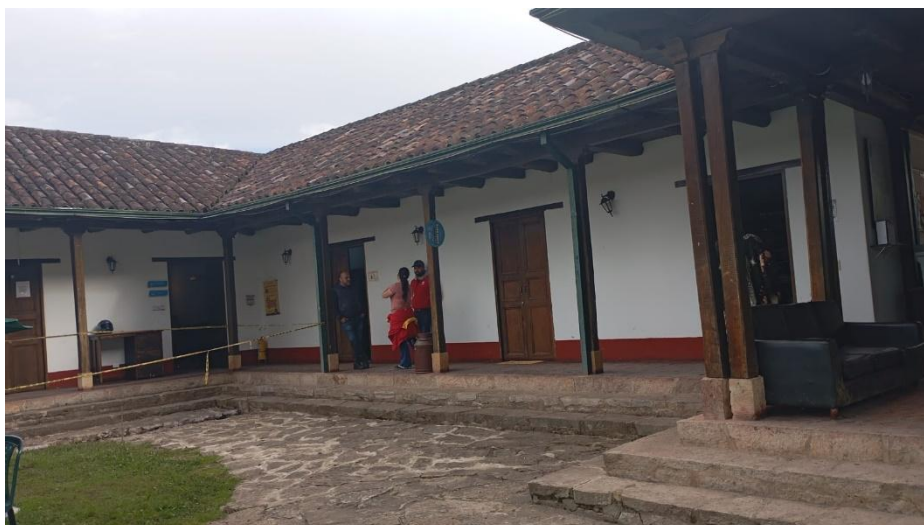
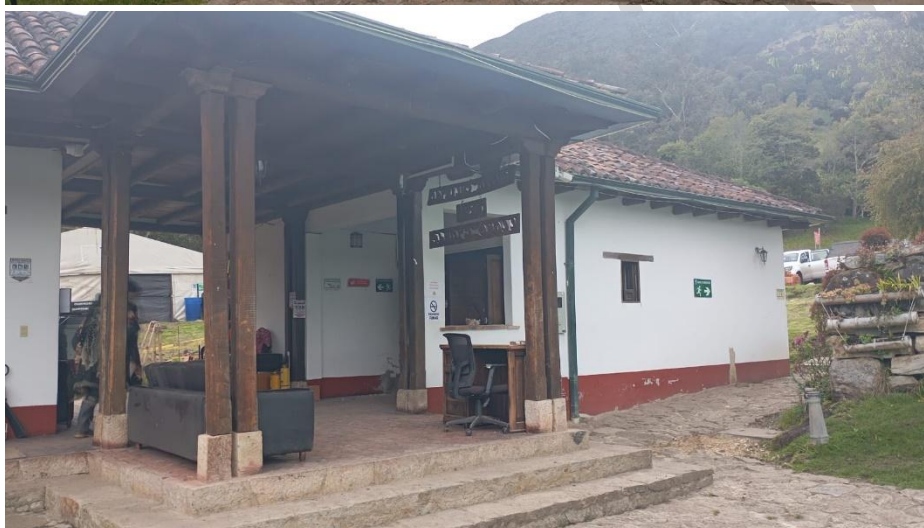
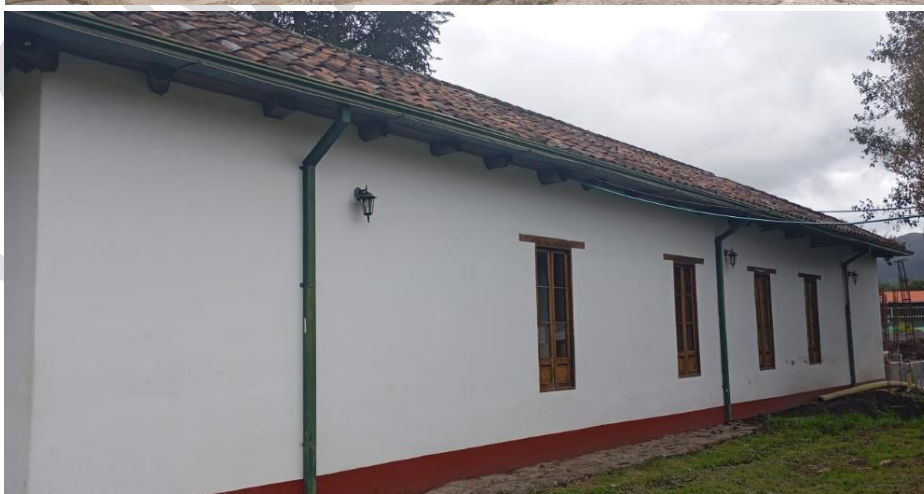
**Vulnerabilidad.** Se evidencia sede tipo campestre, sin ningún tipo de barrera de protección que permita apoyar el subsistema de detección, en el perímetro externo.

- Realizar la instalación de barrotes en madera, que reduzcan el riesgo de intrusión y pérdida de elementos de la sede.
- Realizar la instalación de 12 reflectores externos con sensores de movimiento que apoyen el subsistema de detección, en caso de presentarse alguna amenaza.
- Realizar la instalación de sistema de alarma de intrusión monitoreada con sensores de movimiento y magnéticos en las deferentes oficinas que se encuentran expuestas a pérdida de información y equipos.
- Mejorar o trasladar los materiales y elementos que se encuentran en las carpas de almacenamiento; se identificando que no cuentan con una estructura adecuada, siendo fáciles de vulnerar los dispositivos de seguridad (candados).

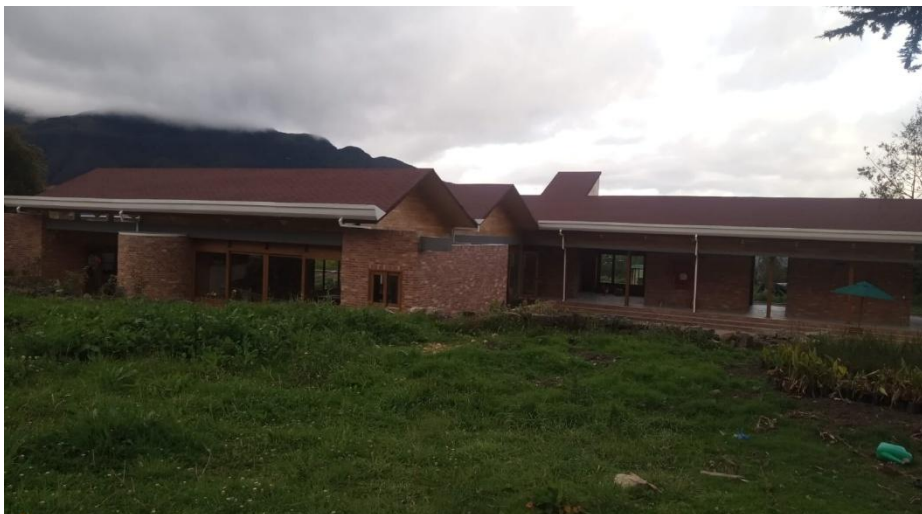
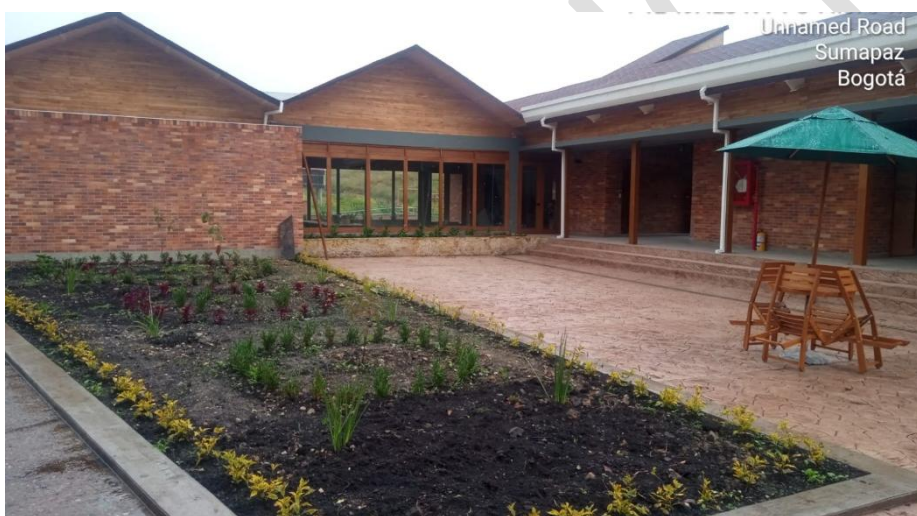
**Vulnerabilidad.** Se evidencia ampliación de la sede con ventanales de aproximadamente 2,80 metros sin ningún tipo de barrera de protección.

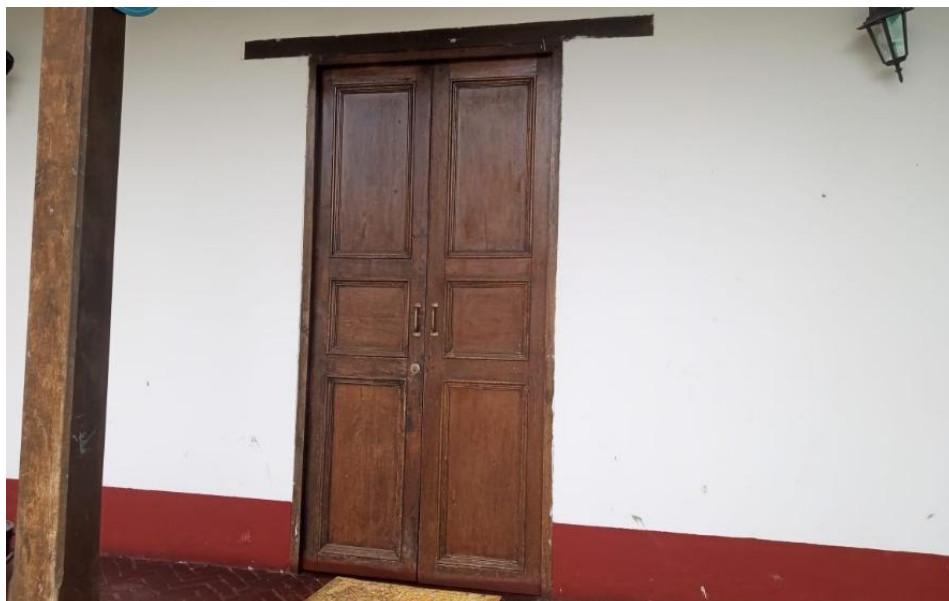
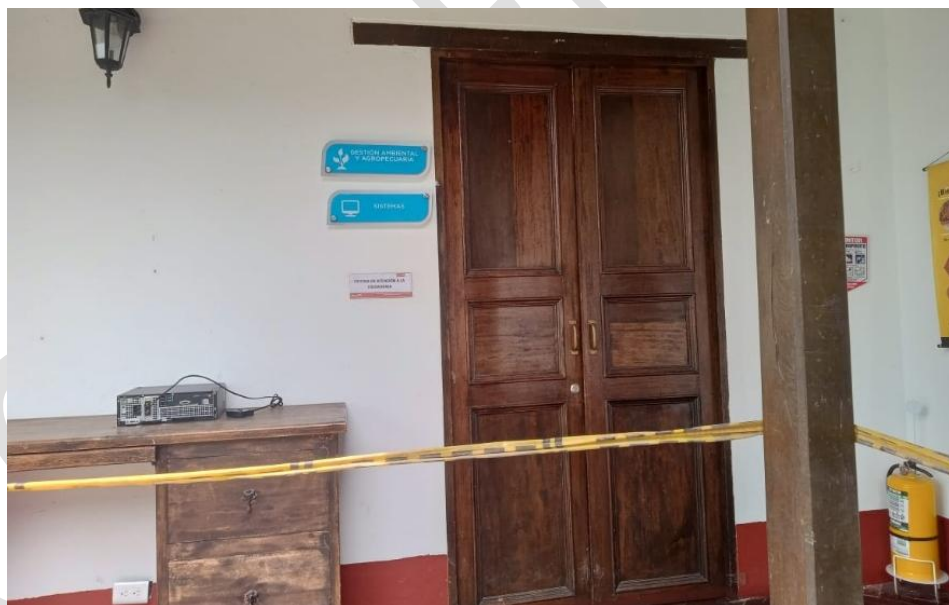
**Vulnerabilidad.** Se evidencia puertas en madera, fáciles de vandalizar, sin observar algún tipo de barrera de protección. Lo anterior, genera riesgo de hurto de elementos y equipos al no contar con este tipo de medios que apoyan el subsistema de seguridad a en el retardo.

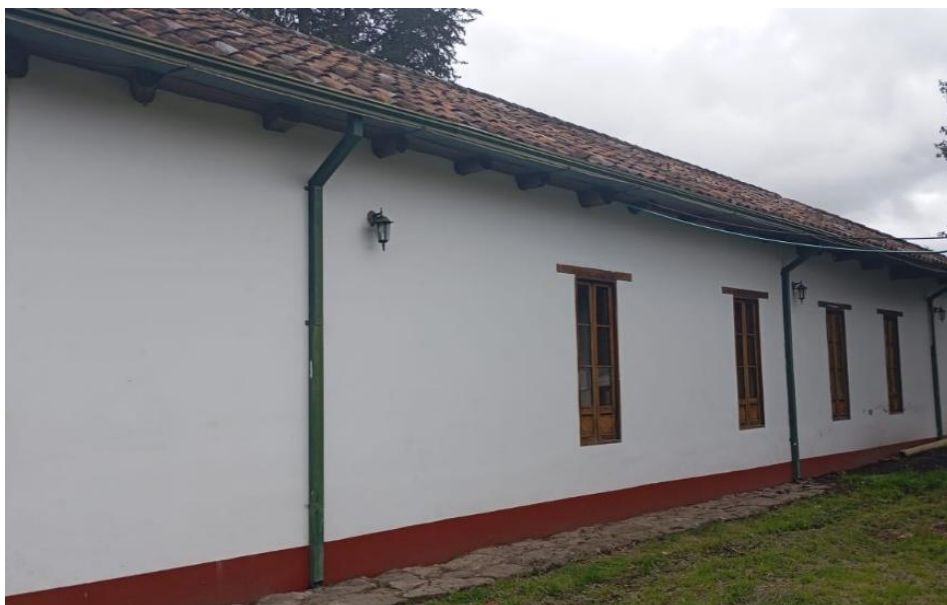
**Vulnerabilidad.** Se evidenciaventanales en madera, fáciles de vandalizar, sin observar algún tipo de barrera de protección como rejas o barrotes. Lo anterior, genera riesgo de hurto de elementos y equipos al no contar con este tipo de medios que apoyan el subsistema de seguridad a en el retardo.

- Realizar mantenimiento a las cerraduras y pasadores de los ventanales que se encuentran en mal estado de conservación.
- Implementar servicio de vigilancia física con la instalación de un vigilante recorredor para la sede con un horario de 12 horas diurnas.
- Se hace necesario ampliar el circuito cerrado de televisión (CCTV) mediante la instalación de un mínimo de diez (10) cámaras de seguridad, las cuales servirán de apoyo al subsistema de detección temprana y optimizarán la labor de la vigilancia física en la sede como medida de mitigación.
- Mejorar el plan de emergencias de la sede, a través de la capacitación del personal de vigilantes.

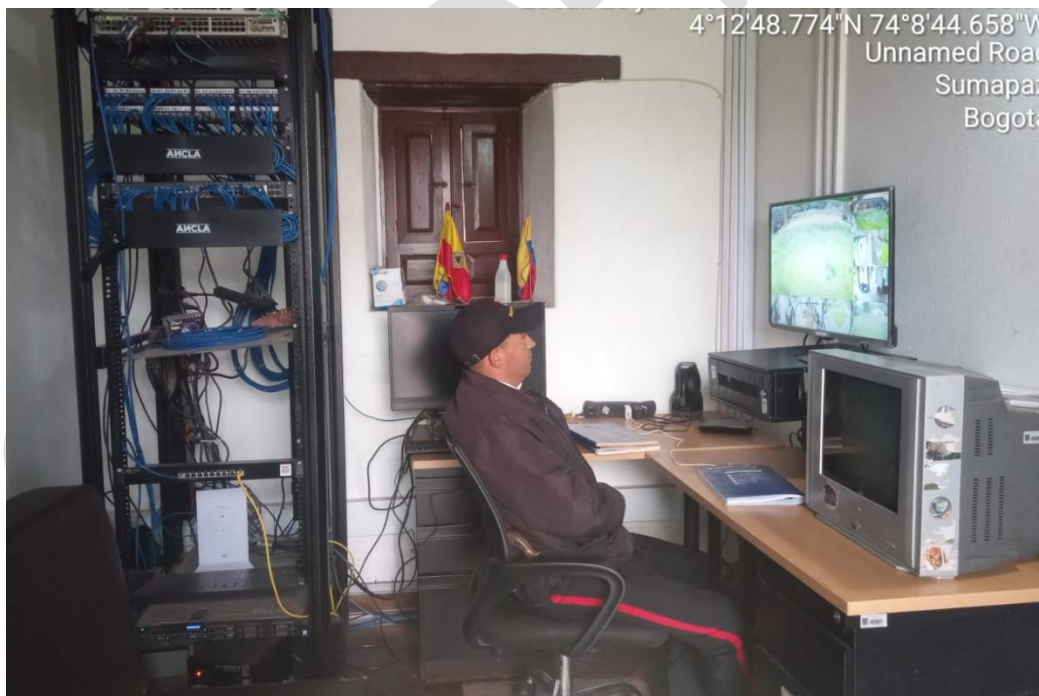
**a. Ingreso principal y recorredor sede.**

Los medios tecnológicos que se cuenta como apoyo a la seguridad física son: 02 (DOS) cámaras bala en el exterior, 06 (SEIS) cámaras tipo domo para el interior, 01 NVR de 16 canales, 01 monitor de 32 pulgadas par la videovigilancia del sector.

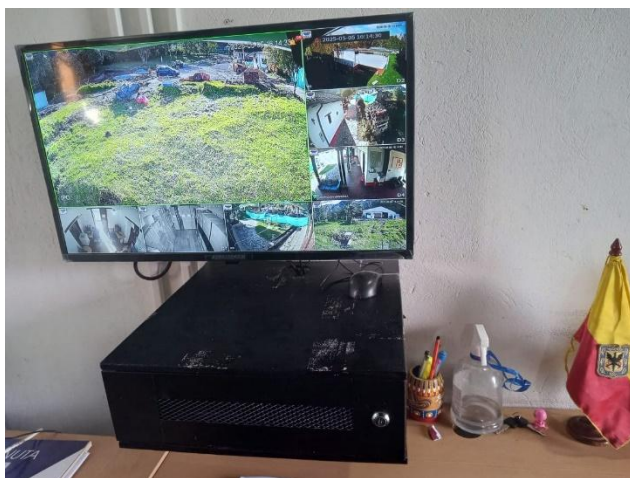
**Vulnerabilidad.** Circuito cerrado de televisión se encuentra expuesto a una manipulación por parte de personas inescrupulosas, que pueden generar pérdida de información

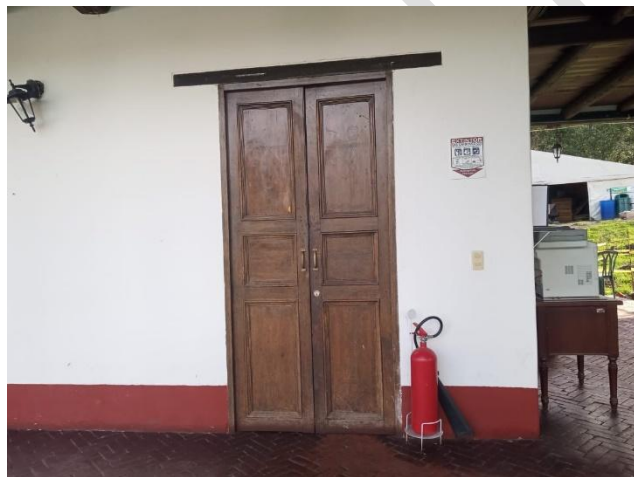
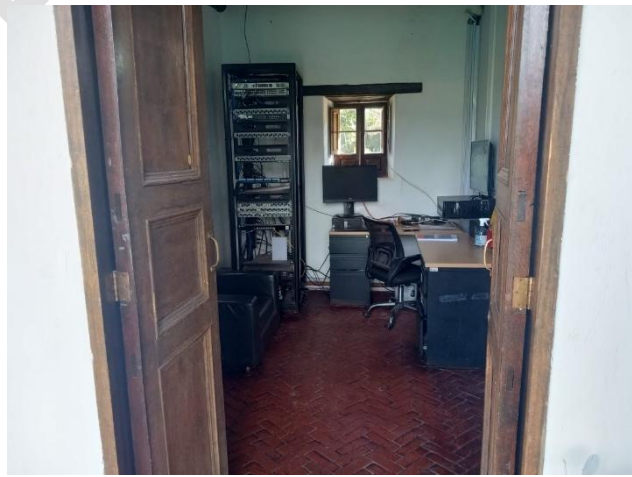
**Vulnerabilidad.** Sitio donde se resguarda el Rack, puerta en madera, identificando como vulnerabilidad que se tiene acceso al NVR, donde se puede generar pérdida de información.

- a. El cuarto donde se ubica el RACK no cuenta con puerta de seguridad que apoye el subsistema de retardo, donde puede ser fácil de traspasar.
- b. No se cuentan con barreras de protección externas, sin identificar un cerramiento que apoye el subsistema de seguridad en el retardo y la disuasión.
- c. Se identifican ventanales y puertas en madera, que son fáciles de traspasar y vandalizar a través del apalancamiento.
- d. No se identifica un sistema de iluminación como reflectores con sensores de movimiento que apoye el dispositivo de seguridad de la sede.
- e. La estructura del sitio donde se guardan elementos de la entidad es de estructura débil, generando riesgos de pérdida y hurto.
- f. Se realizó la ampliación de la sede con una nueva infraestructura sin identificar medios tecnológicos que garanticen la custodia de la sede.

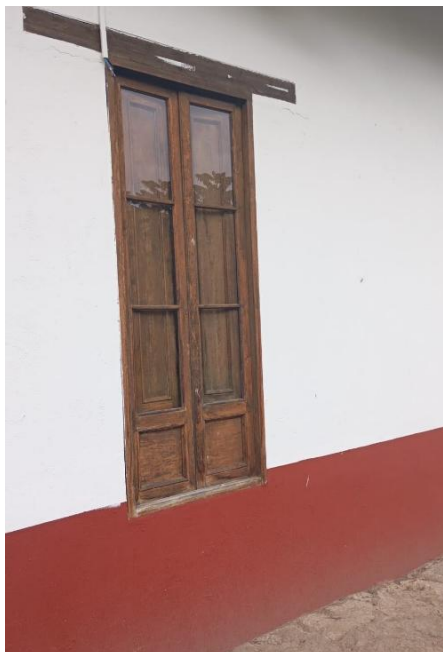
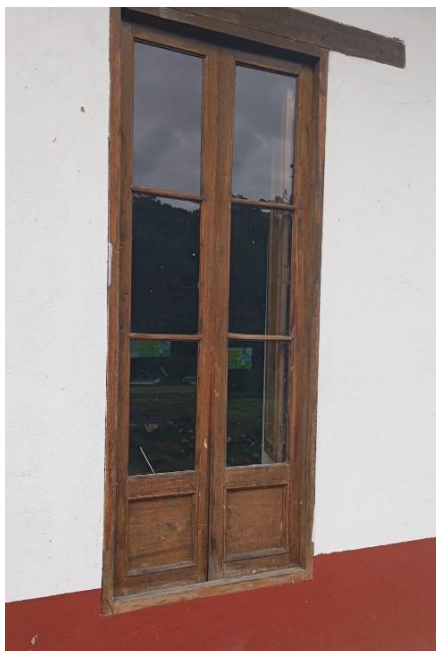
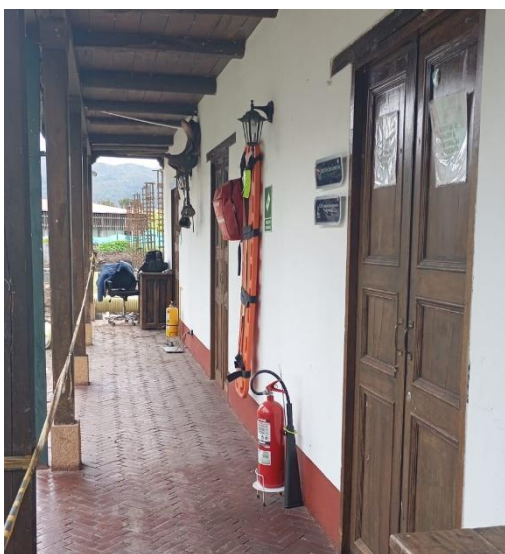
Ventanales y puertas en estructura en madera fáciles de vandalizar, sin chapas de seguridad, bisagras que pueden ser apalancadas al no ser de seguridad.

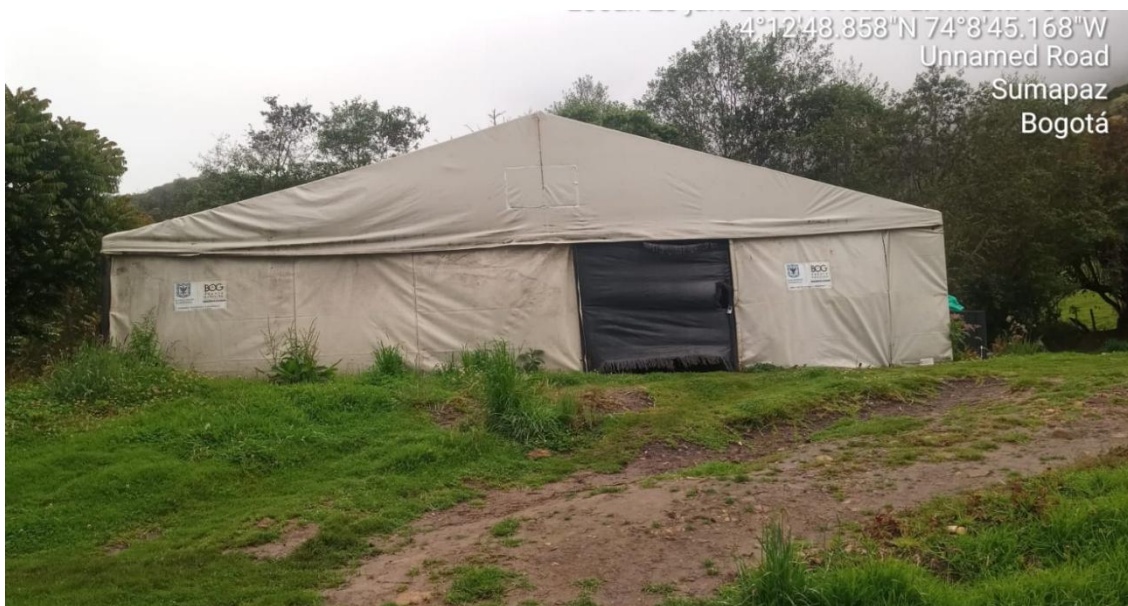
### **Bodegas de almacenamiento.**

Se evidencian carpas que sirven como bodegas de almacenamiento, evidenciando como vulnerabilidad que se tiene fácil acceso por el tipo de estructura que es fácil de vandalizar.

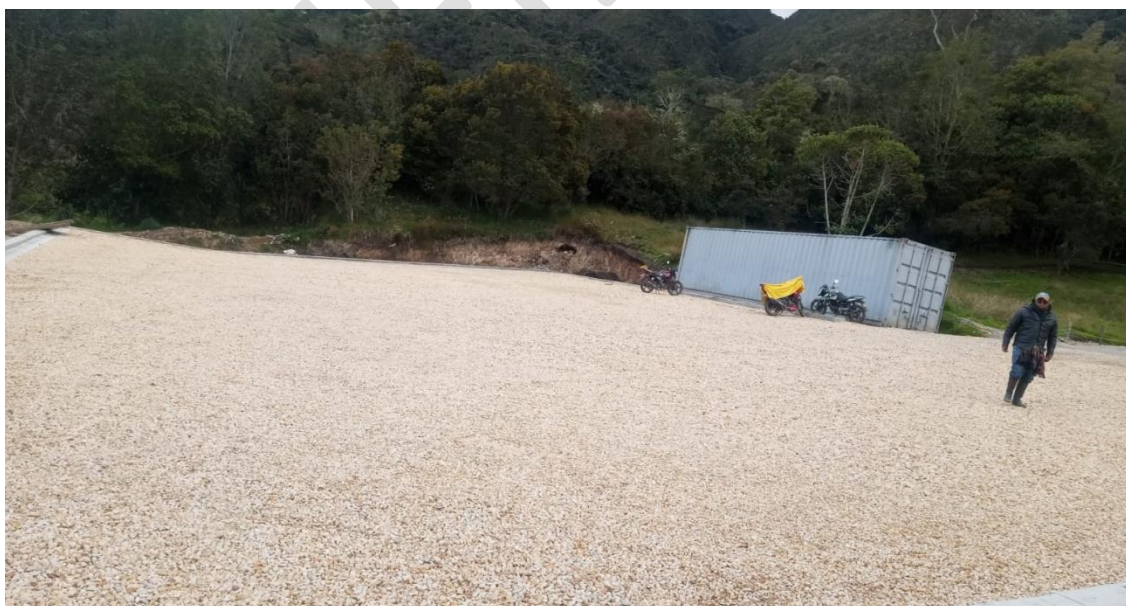
### **Control De Vehículos.**

Se identifica con las nuevas adecuaciones, parqueadero para vehículos que visitan la Alcaldía, como vulnerabilidad se establece que se encuentra en campo abierto sin ningún tipo de barrera de protección, no se identifican medios tecnológicos que apoyen algún tipo de incidente que se presente en la sede.

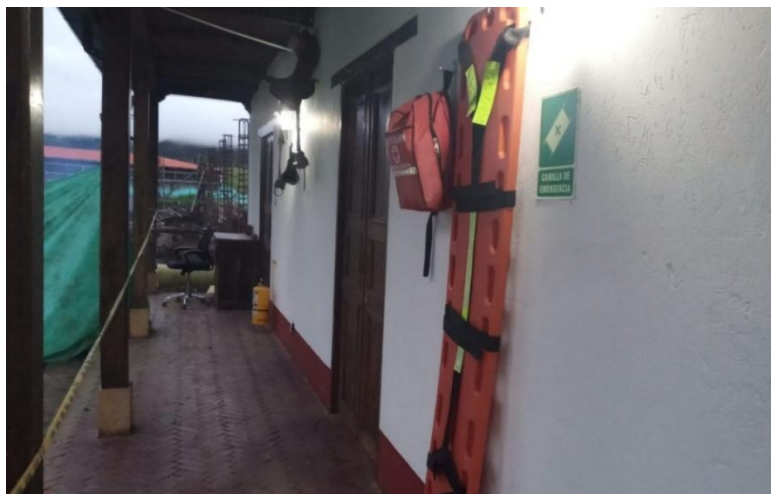
##### **Botiquín.**

Se cuenta con cuatro botiquines de primeros auxilios ubicados en los siguientes sectores: sala de espera, oficina de archivo, sala de ambiente y almacenamiento; al igual, se evidencia una camilla de emergencia y rescate

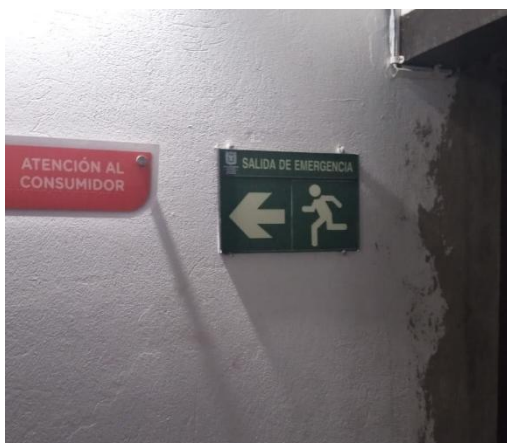
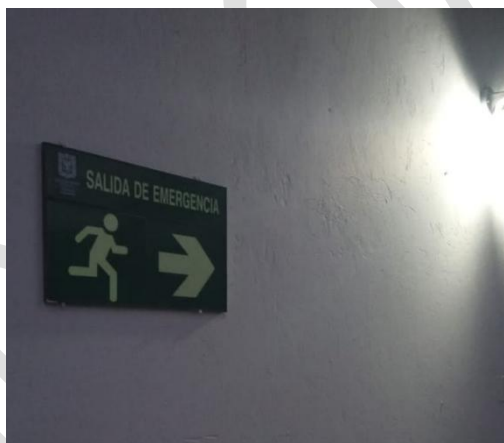
### Evacuación y rutas.

Se identifica que las rutas de evacuación se encuentran señalizadas
