**SEDE ADMINISTRATIVA ALCALDIA RURAL DE SAN  
JUAN DE SUMAPAZ**

## UNIÓN TEMPORAL NE-H&F ESTUDIO DE SEGURIDAD Y ANALISIS DE RIESGOS

**FECHA:** 04 DE MAYO DE 2026

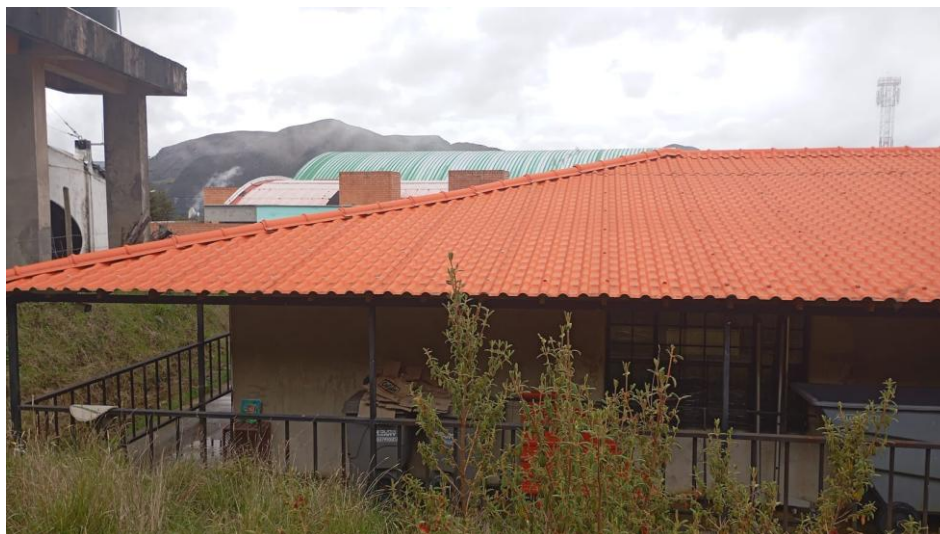
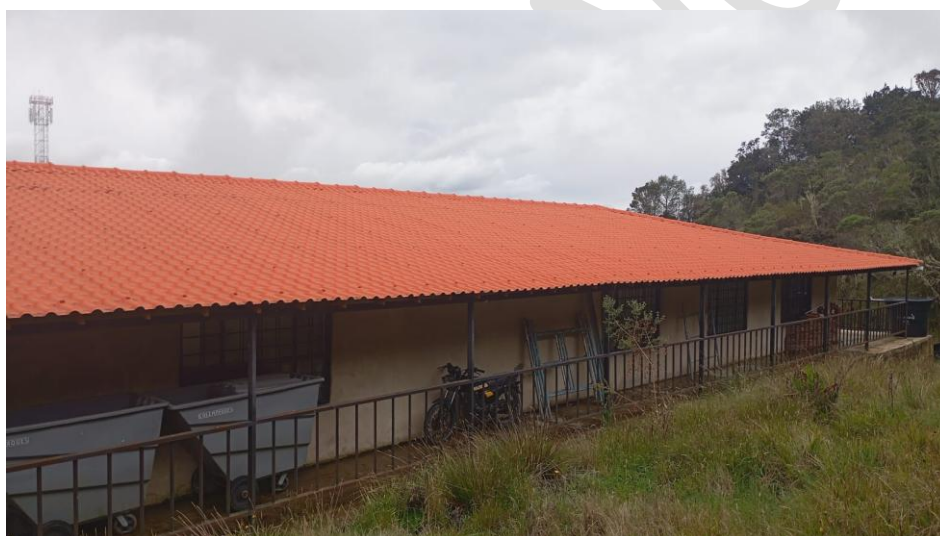
**Vulnerabilidad.** Reja metálica de aproximadamente 1.20 metros, en mal estado fácil de traspasar no identificando barreras de protección en su entorno externo de la sede.

- realizar instalación de rejas de seguridad en la sede de la Alcaldía Local de Sumapaz, sede San Juan, con el fin de mitigar riesgos de intrusión, hurto.

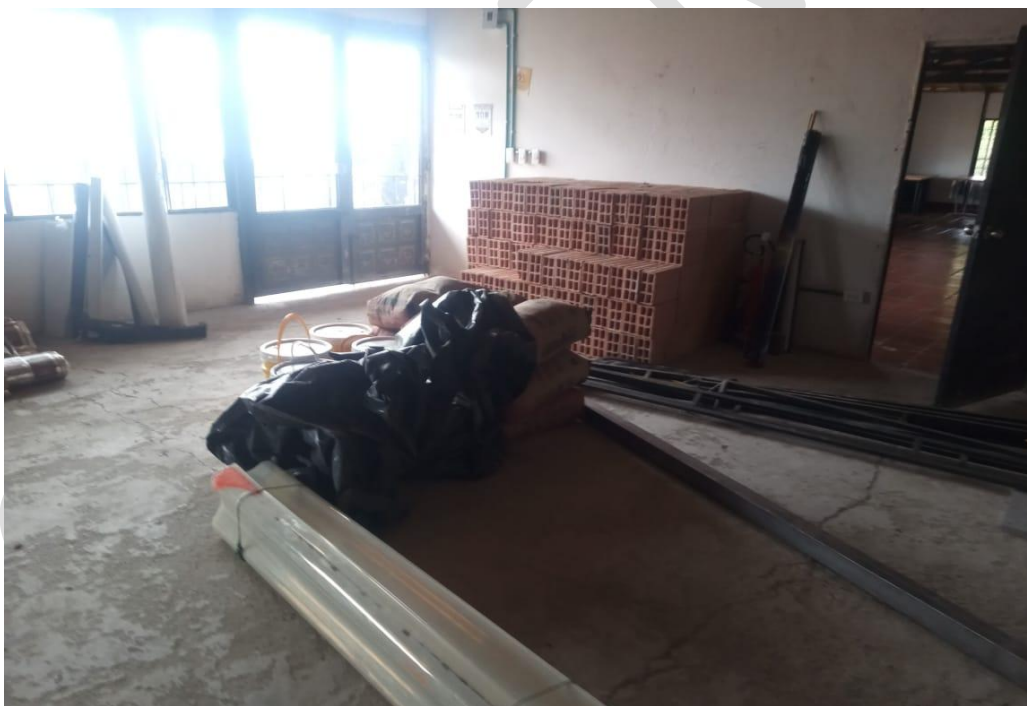
Sector de almacenamiento de materiales de construcción, el control de salida e ingreso se realiza a través de funcionarios de la Alcaldía.

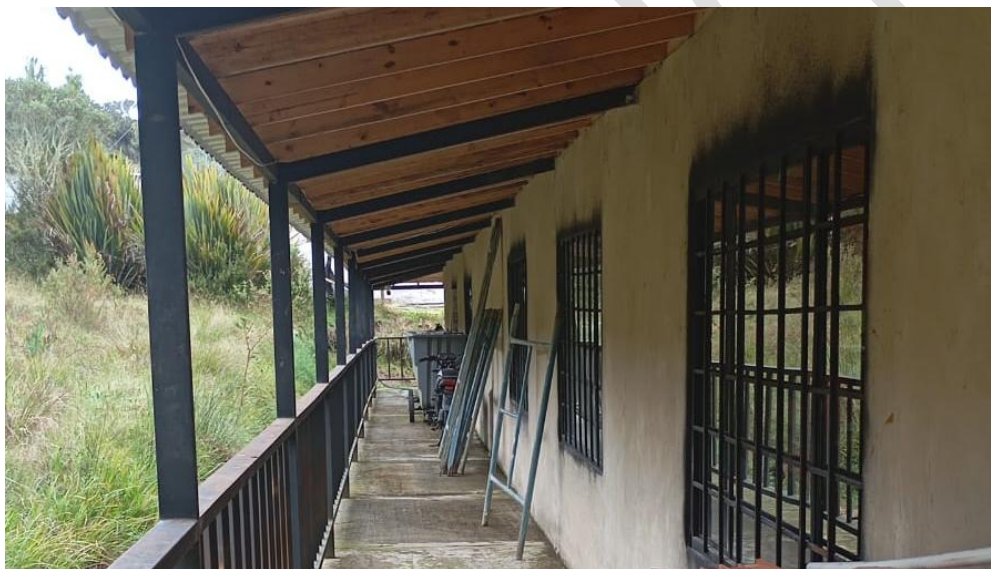
Ventanales con rejas de protección en estructura metálica que apoyan el subsistema de retardo

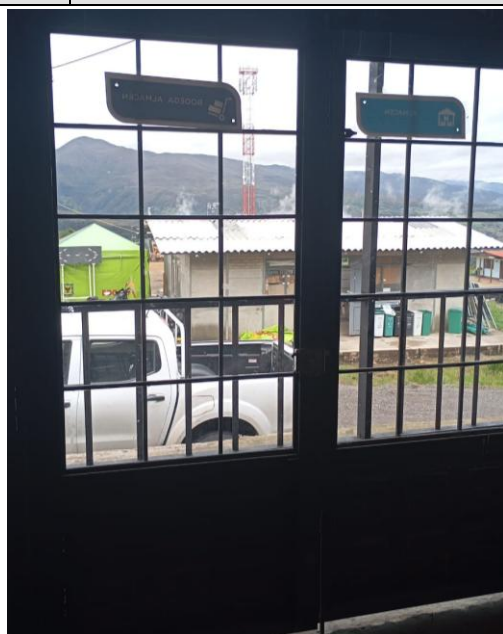
Puerta principal de ingreso,  
identificando estructura  
metálica con reja que apoya  
el subsistema de retardo.

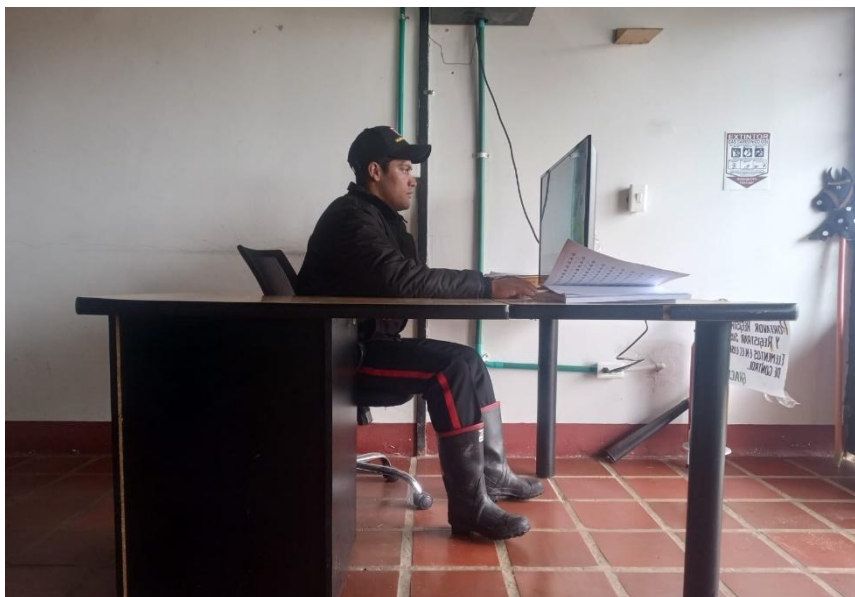
Los medios tecnológicos que se cuenta como apoyo a la seguridad física son: 02 (DOS) cámaras bala en el exterior, 06 (SEIS) cámaras tipo domo para el interior, 01 NVR de 16 canales, 01 monitor de 32 pulgadas par la videovigilancia del sector.

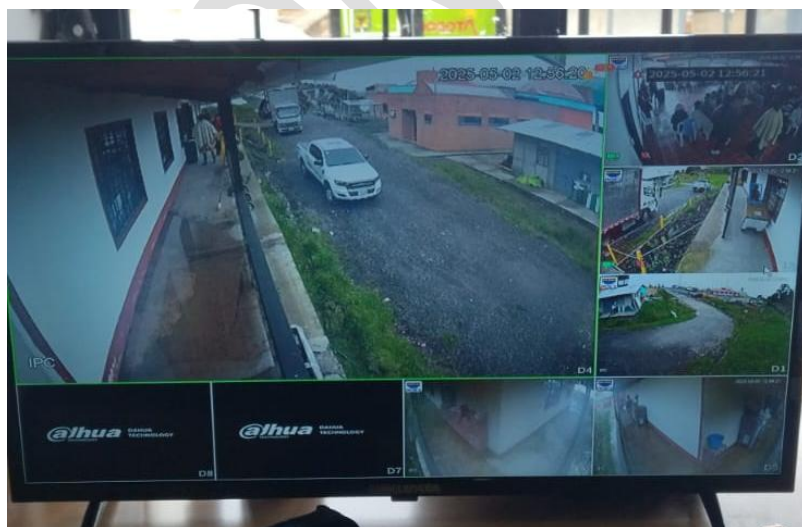
**Vulnerabilidad.** Circuito cerrado de televisión s eencuentra expuesto a una manipulación por parte de personas inescrupulosas, que pueden generar pérdida de información

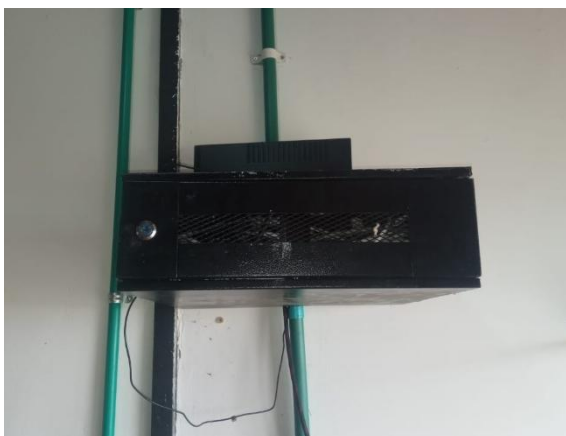
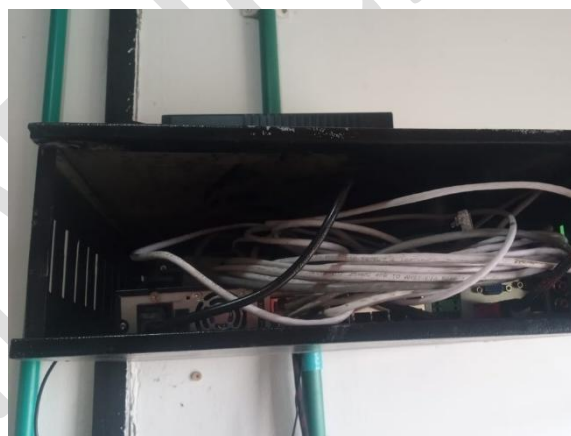
**Vulnerabilidad.** Rack donde se identifica chapa frágil y fácil de realizar apertura, teniendo acceso al NVR, generando riesgo de pérdida de información.

- Mejorar las cerraduras del RACK, realizando el cambio de la chapa por una de seguridad, que reduzca el riesgo de pérdida de información.
- Realizar la instalación de 06 reflectores externos con sensores de movimiento que apoyen el subsistema de detección, en caso de presentarse alguna amenaza.
- Realizar la instalación de sistema de alarma de intrusión en el sitio donde se cuenta con material y elementos de la alcaldía.
- Realizar mantenimiento a las cerraduras y pasadores de los ventanales que se encuentran en mal estado de conservación.
- Mejorar el plan de emergencias de la sede, donde no se identificó las rutas de evacuación, ni primeros auxilios.
- Instalar rejas de seguridad con alarma de intrusión al sitio donde fue trasladado todos los elementos que se encontraban en el almacén.

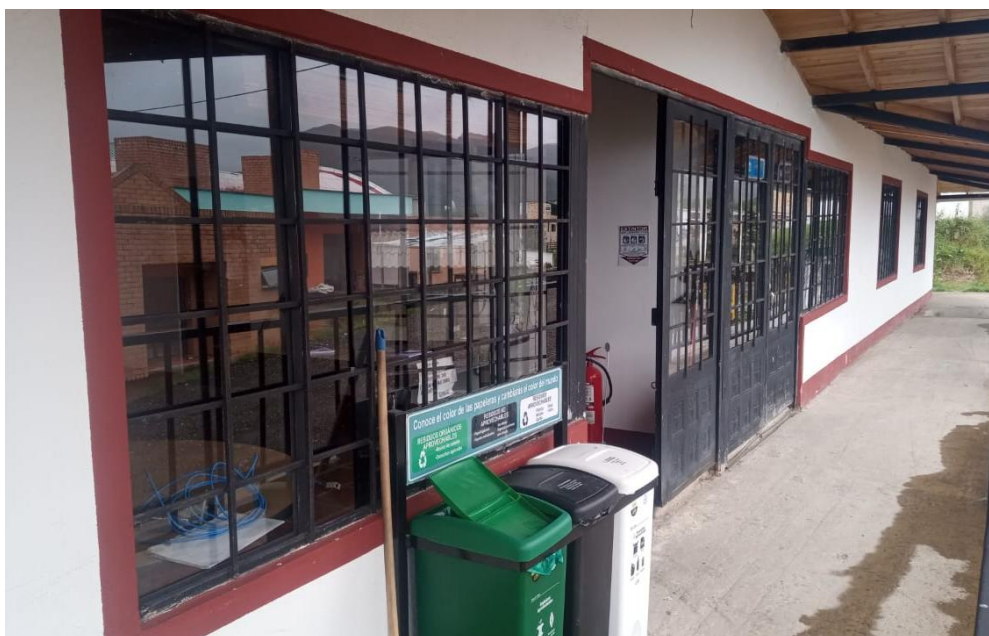
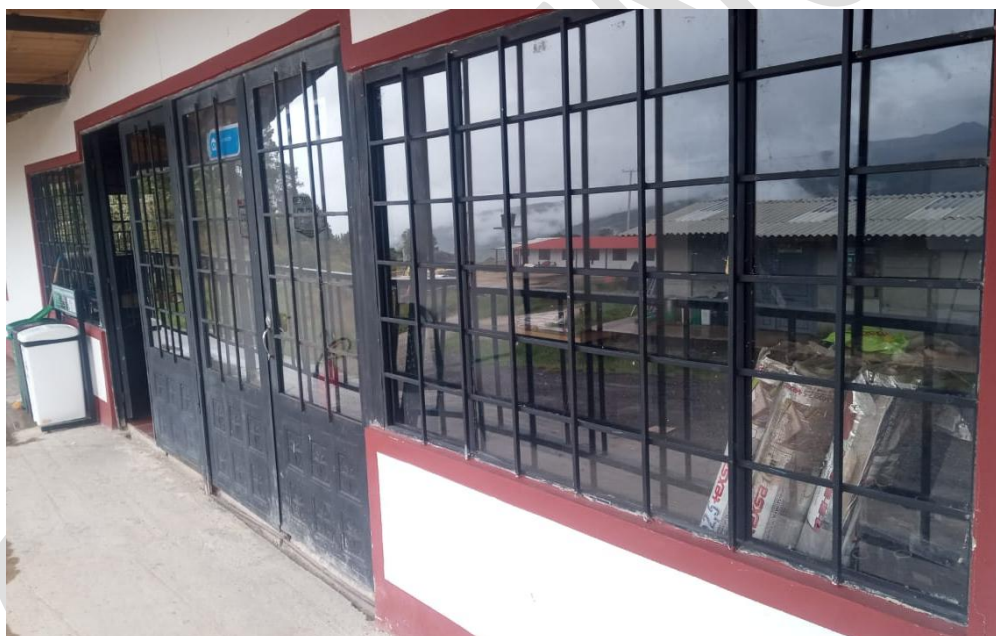
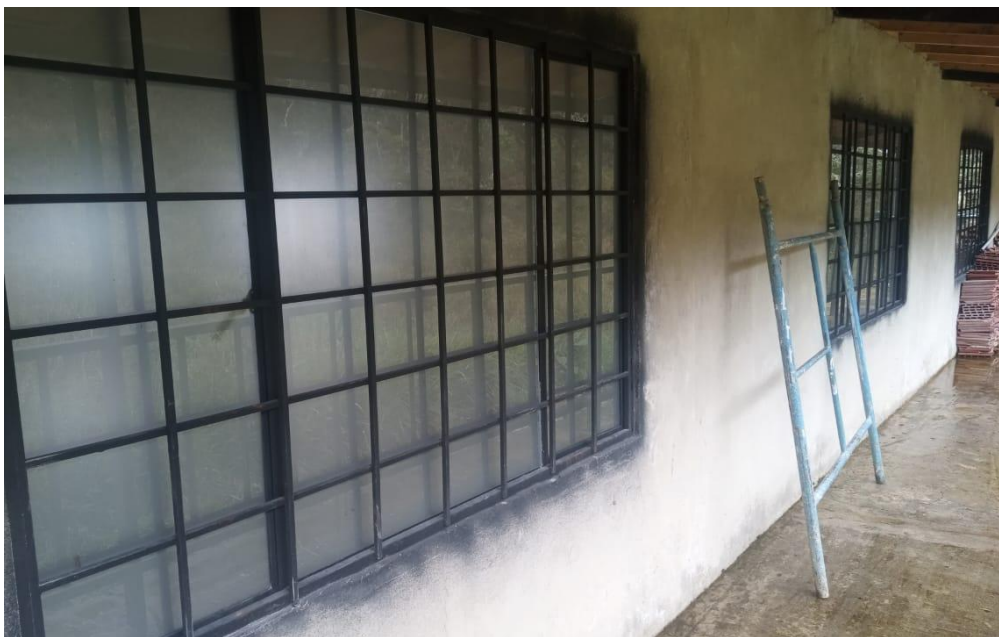
Ventanales con estructura y rejas metálicas, donde se evidencia que se encuentran en buen estado de mantenimiento.

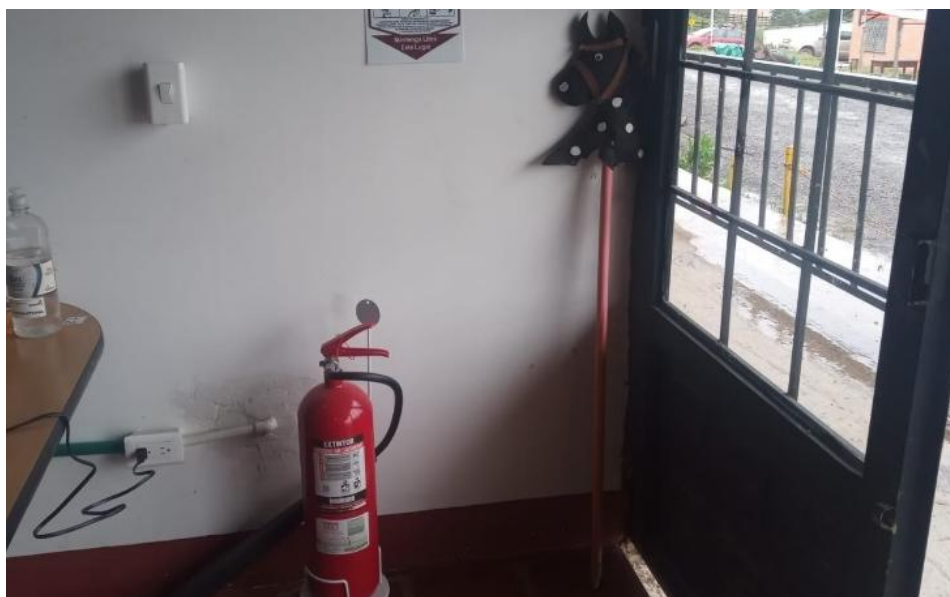
La sede administrativa de San Juan de Sumapaz en su sistema de incendio cuenta con 05 (cinco) extintores distribuidos así:

- Extintores multipropósitos ABC (03).
- Extintores de fuego A y B (02)

Es importante mejorar el plan de protección y sistema contra incendio, realizando la revisión periódica se hace revisión periódica del plan de protección contra incendio, manteniendo el área limpia y sin obstrucciones a todos los equipos de protección; no se identifica un sistema de alarma

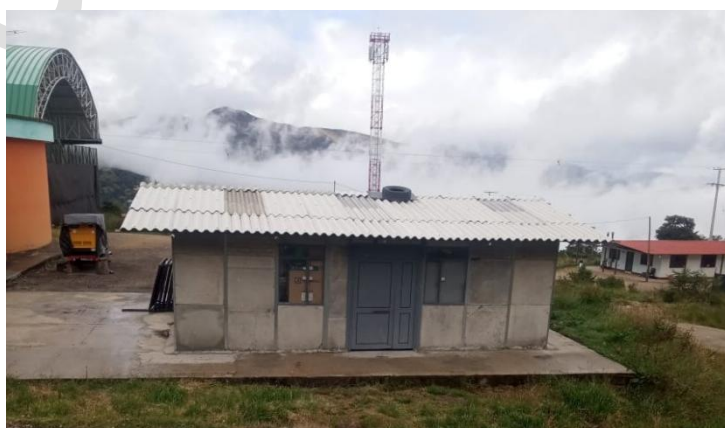
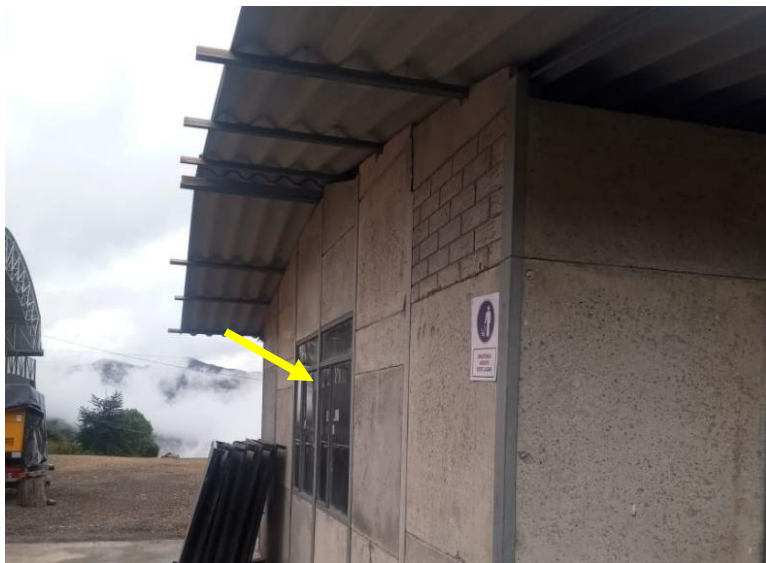
**Vulnerabilidades.** Instalación donde se trasladó el almacén, estructura en prefabricado no adecuado para la custodia de material; adicional no se cuenta con rejas de seguridad, aumentando riesgo de hurto e intrusión

- Instalar cámara de seguridad en la instalación donde se realizó el traslado del almacén, con el fin de poder realizar videovigilancia por parte del personal de seguridad.
- Realizar la instalación de un servicio de vigilancia 24 horas en la sede donde se encuentra la Alcaldía, con el fin de garantizar la custodia de los muebles que allí se encuentran.
