| <div><div><div>SECRETARÍA DE GOBIERNO</div></div><div>EVIDENCIA DE REUNIÓN</div></div> | | | | | | | | | | | Código: GDI-GPD-F029<br>Versión: 6<br>Vigencia: 21 de agosto de 2024<br>Caso HOLLA: 70103 | | | |
| Objeto de la reunión: | | Acta de reunion 01 diagnostico del lugar | | | | | | | | | | | | |

Se lleva a cabo la visita técnica a las instalaciones del Salón Comunal de Nazareth con el objetivo de realizar un diagnóstico detallado de las condiciones actuales de la edificación, identificar las falencias existentes y establecer los requerimientos necesarios para el mantenimiento y adecuación del inmueble. Durante el recorrido, se inspeccionaron los tres niveles de la estructura, constatando los siguientes hallazgos:

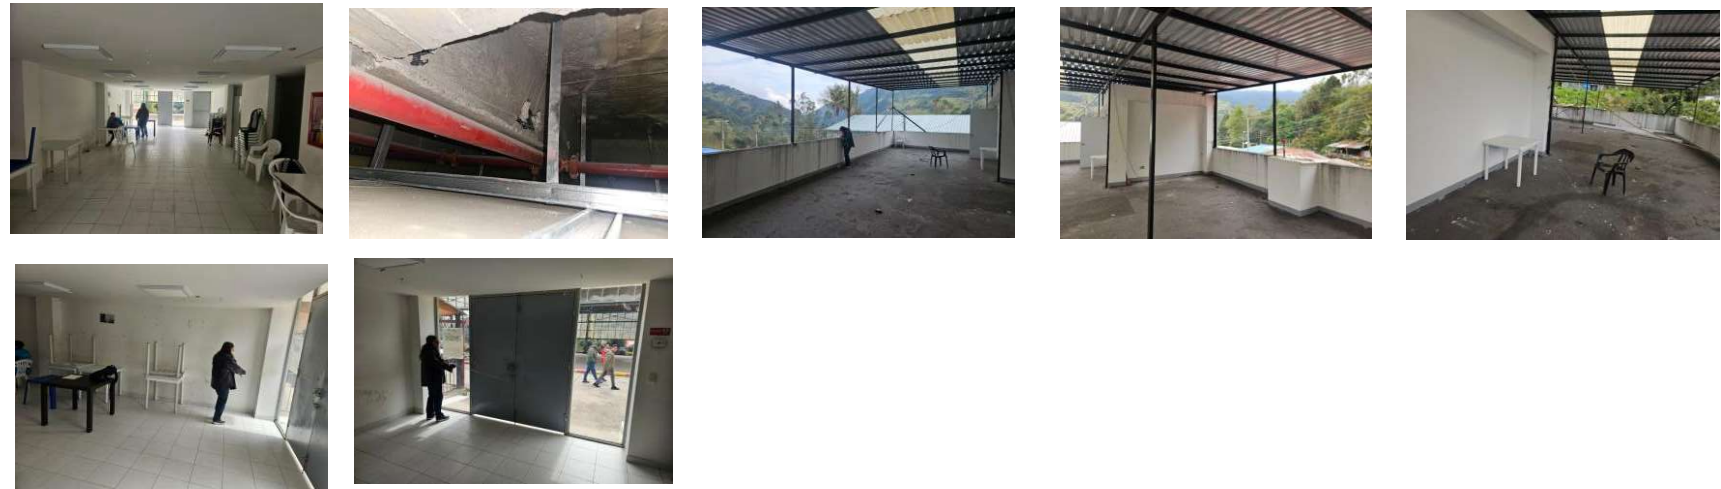
En el primer nivel (altura 2.15 m), se identificó la necesidad de una intervención integral que incluye pintura de muros y techos, aplicación de anticorrosivo, y adecuaciones funcionales como la instalación de puertas, mantenimiento de tomas eléctricas y chapas de baños. Asimismo, se requiere realizar trabajos de albañilería consistentes en relleno de piso, enchapes y cambio de puntos de desagüe, además de la ampliación de espacios y reparaciones en muros de superboard.

Respecto al segundo nivel (altura 2.23 m), se determinó la urgencia de realizar el cambio del cielo raso en drywall. Se previó el retiro de la estructura actual, con el compromiso de salvaguardar los elementos estructurales que se encuentren en buen estado, sumado a la pintura y mantenimiento de los marcos de las ventanas.

En el tercer nivel, la visita permitió evidenciar la necesidad de mejorar el sistema de evacuación de aguas mediante la instalación de canaletas y el cambio de 6 sifones. Adicionalmente, se programarán labores de estuco, pintura, adecuación de sobrepiso, enchape y la instalación de un cerramiento en vidrio para la terraza para evitar entrada de lluvia y otros factores climáticos, considerando la altura del muro que oscila entre 2.70 m y 3.66 m.

Como resultado de la jornada, se han consolidado todas las medidas y las actividades específicas por nivel, insumos técnicos que servirán de base para la formulación del presupuesto de obra. Se destaca como prioridad la intervención en el sistema de drenaje del tercer nivel para mitigar riesgos por filtraciones. El equipo técnico procederá a la tabulación de las cantidades de obra y costos asociados, con el fin de formalizar el presupuesto que permita la ejecución de las mejoras requeridas en el salón comunal.
