**SEGUNDO INFORME DE PAGO DE INTERVENTORÍA PARA LAS  
ACTIVIDADES DESARROLLADAS DENTRO DEL PROYECTO  
“REALIZAR EL DESPLIEGUE TÉCNICO PARA LA  
IMPLEMENTACIÓN DEL SISTEMA DE MONITOREO Y  
AUTOMATIZACIÓN DE LA INFRAESTRUCTURA DE AGUA  
POTABLE EN LA ZONA RURAL DEL DISTRITO SANTIAGO DE  
CALI.”**

**CONTRATO No. 4182.010.26.1.795-2025 ENTRE MUNICIPIO DE  
SANTIAGO DE CALI DISTRITO ESPECIAL - UNIDAD  
ADMINISTRATIVA ESPECIAL DE SERVICIOS PÚBLICOS  
MUNICIPALES UAESP Y VISIÓN GANADORA BY VALDÉS GALEANO SAS**

**FECHA DE CORTE: MAYO 23 DE 2026  
FECHA DE ENTREGA: 27 de JULIO DEL 2026  
VISIÓN GANADORA BY VALDÉS GALEANO SAS**

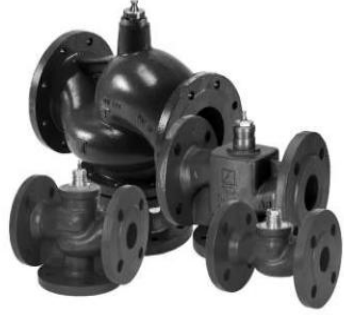
| ITEM | ESPECIFICACIONES TECNICAS DE PRODUCTO | CUMPLE | OBSERVACION | |
|---|---|---|---|---|
| VALVULA DE CONTROL 2 VIAS | | | | |

| ITEM | ESPECIFICACIONES TECNICAS DE PRODUCTO | CUMPLE | OBSERVACION | |
|---|---|---|---|---|
| 2 | DESCRIPCION | Válvula de 2 vías embridada | SI | N/A |
| 4 | REFERENCIA/MODELO | VF2 - válvula de 2 vías embridada DN50 | SI | N/A |
| 5 | DIAMETRO NOMINAL (DN) | 50 mm | SI | N/A |
| 6 | ESTANDAR DE CONEXIÓN | Tipo brida EN 1092-2 | SI | N/A |
| 7 | CV | 46,8 | SI | N/A |
| 8 | PRESION NOMINAL | 16 bar | SI | N/A |
| 9 | CAUDAL MAXIMO | 40 m3/h | SI | N/A |

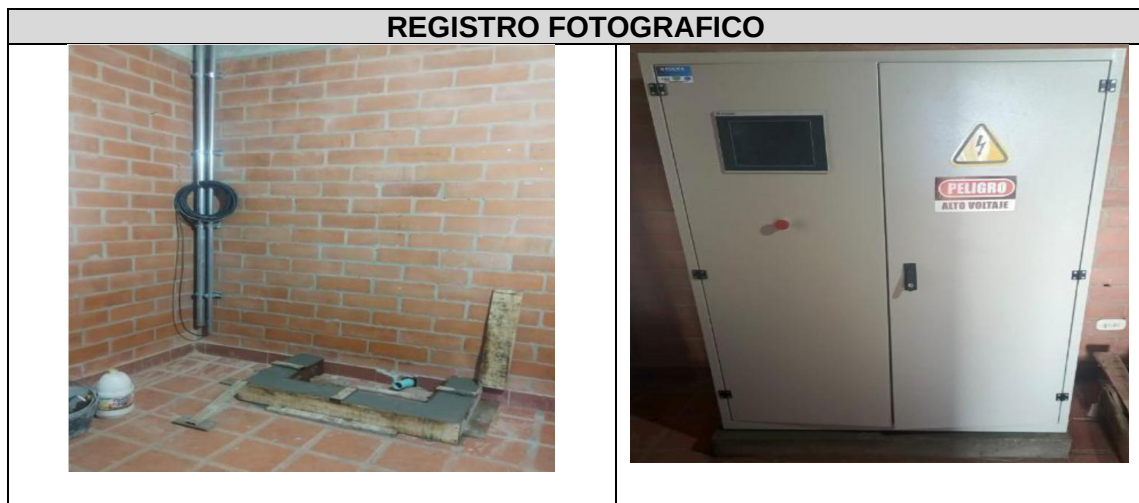
**Montaje y conectorizado eléctrico cofre de control y comunicaciones contra acometida eléctrica y contra sistema de puesta a tierra existente.**

En cumplimiento de las obligaciones contractuales, se realizó seguimiento a las actividades del contratista, las cuales fueron registradas en las bitácoras de obra. Allí se evidenció la ejecución de las actividades correspondientes a la instalación del tablero eléctrico en el cuarto designado, la adecuación del espacio destinado para su montaje, la conexión del tablero a la acometida eléctrica y su vinculación al sistema de puesta a tierra. De igual manera, se constató la finalización de las adecuaciones requeridas para la instalación del tablero de control autosoportado, destinado a alojar los principales equipos y elementos de alimentación, protección, control y supervisión del sistema de automatización de la Planta de Tratamiento de Agua Potable (PTAP). La interventoría verificó que dichas adecuaciones proporcionan las condiciones técnicas necesarias para la correcta ubicación del gabinete, facilitan el acceso para las labores de operación y mantenimiento, garantizan una adecuada distribución de los equipos y aseguran la confiabilidad del sistema eléctrico y de automatización implementado.

Adicionalmente, se constataron las actividades correspondientes a la instalación del cableado de los equipos de instrumentación hacia el tablero eléctrico autoportado. Se verificó que estas labores permitieron establecer la interconexión entre los instrumentos de campo y el sistema de control, constituyendo una etapa fundamental para iniciar la integración de la instrumentación con el PLC y los equipos de supervisión. Así mismo, se evidenció que la finalización de esta conexión permitió iniciar las pruebas preliminares de funcionamiento, orientadas a verificar la continuidad de las señales, la correcta comunicación entre los dispositivos y la preparación del sistema para las etapas posteriores de comisionamiento y puesta en servicio.

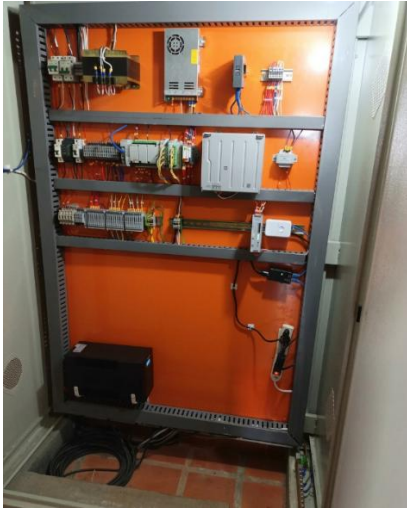
| REGISTRO FOTOGRAFICO | |
|---|---|
| <p>Sistema de alimentación eléctrica</p> | <p>Protección de sobretensiones y sobre corriente</p> |

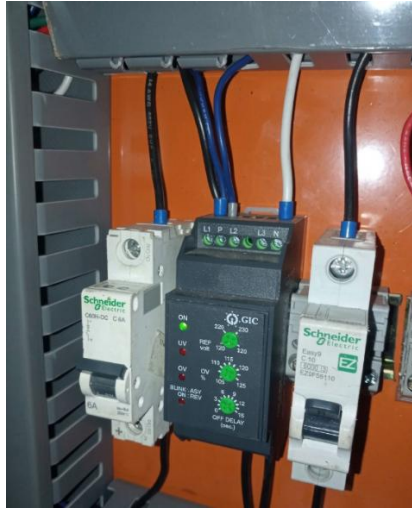
*Vigilante de Tensión:* Es el encargado de monitorear de forma continua la calidad y estabilidad del voltaje RMS de la red pública, si el voltaje sube o baja de los límites seguros por varios segundos (sobretensión/subtensión permanente), este equipo da la orden de apagar el circuito para evitar sobrecalentamientos, protege contra la pérdida de una fase, la pérdida del neutro o la inversión de fases, impidiendo que el tablero opere en condiciones eléctricas degradadas que quemarían los componentes aguas abajo.

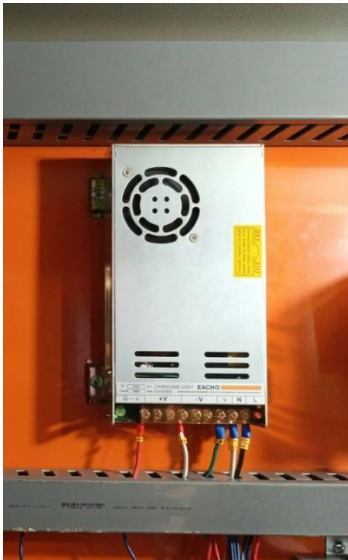
amplio rango de tensión de entrada. Lo anterior garantiza condiciones adecuadas de estabilidad y disponibilidad de energía para el funcionamiento del sistema de control.

| REGISTRO FOTOGRAFICO | |
|---|---|
| <p>Transformador de aislamiento</p> | <p>Fuente de alimentación</p> |

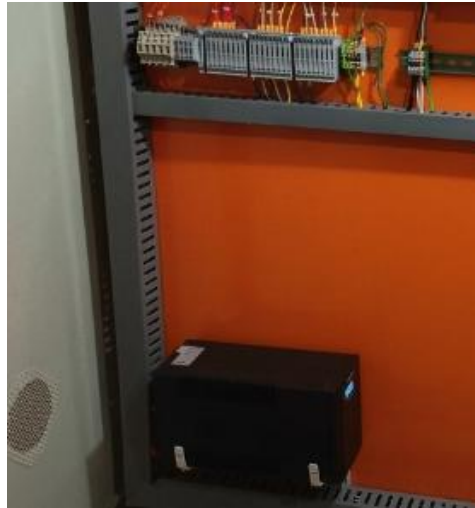
| REGISTRO FOTOGRAFICO | |
|---|---|
| UPS con AVR Boost y Buck | |

De igual manera, la interventoría revisó la documentación técnica aportada por el contratista incluyendo ficha técnica y los soportes del fabricante, evidenciando que la UPS suministrada cuenta con indicadores visuales de operación, alarma, estado de carga y condición de respaldo, lo que permite la supervisión local del comportamiento del sistema durante su funcionamiento. Esta característica fue contrastada con la especificación contractual correspondiente a LEDs de alarma e indicación de carga, encontrando conformidad funcional frente a lo requerido para la solución de respaldo. Así mismo, se verificó que el equipo incorpora entradas y salidas digitales a 24 VDC para señalización, monitoreo y control, permitiendo su integración con los sistemas de automatización y supervisión previstos en el proyecto, aspecto que resulta coherente con las exigencias de operación y seguimiento establecidas para este tipo de infraestructura tecnológica.

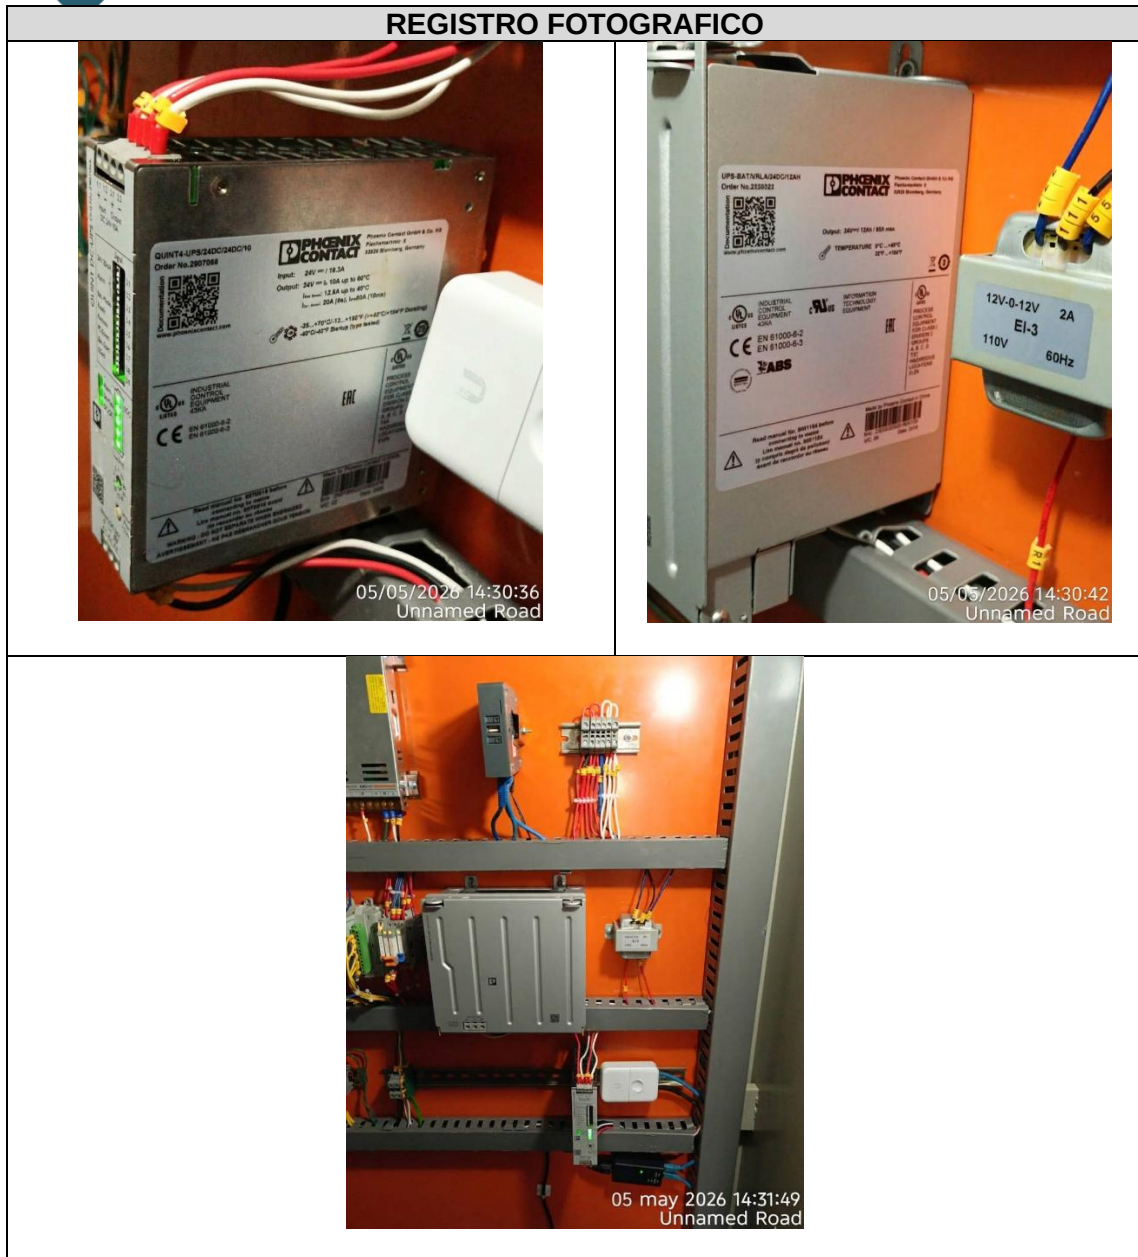
En relación con el componente de almacenamiento de energía, la interventoría verificó la documentación aportada por el contratista correspondiente al acumulador de energía referencia UPS-BAT/VRLA/24DC/12AH - 2320322, identificando que este elemento corresponde al módulo de baterías asociado al sistema UPS, con tensión nominal de 24 VDC y capacidad de 12 Ah, en concordancia con la especificación contractual que exige el suministro de un pack de baterías monitorizadas de 12 Ah. La revisión efectuada permitió establecer la compatibilidad funcional y técnica entre la UPS principal y el acumulador de energía suministrado, evidenciando que ambos componentes conforman una solución integral de alimentación ininterrumpida para respaldo de cargas críticas en el proyecto.

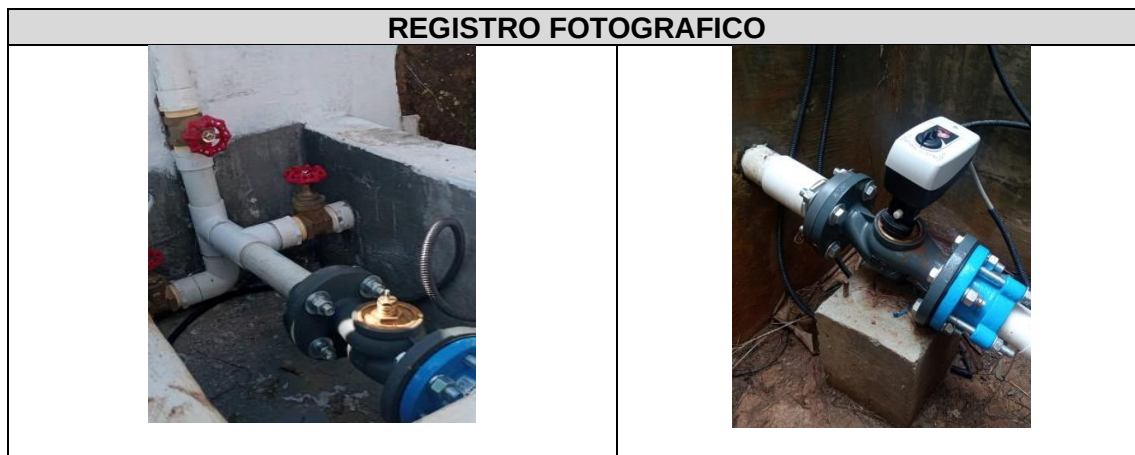
Con fundamento en la verificación de las condiciones existentes en la PTAP y los registros consignados en la bitácora de obra, el cambio de diámetro de las válvulas constituye un ajuste técnicamente justificado que garantiza la compatibilidad del sistema con la infraestructura instalada, sin afectar el desempeño funcional del proceso de automatización y control. En consecuencia, se evidencia que las válvulas marca Danfoss de 2 pulgadas suministradas e instaladas cumplen con las condiciones operativas requeridas por el proyecto, corresponden a la solución técnica aprobada para las características reales de la PTAP y fueron implementadas siguiendo las recomendaciones del fabricante y las adecuaciones necesarias para su correcta integración al sistema hidráulico existente.

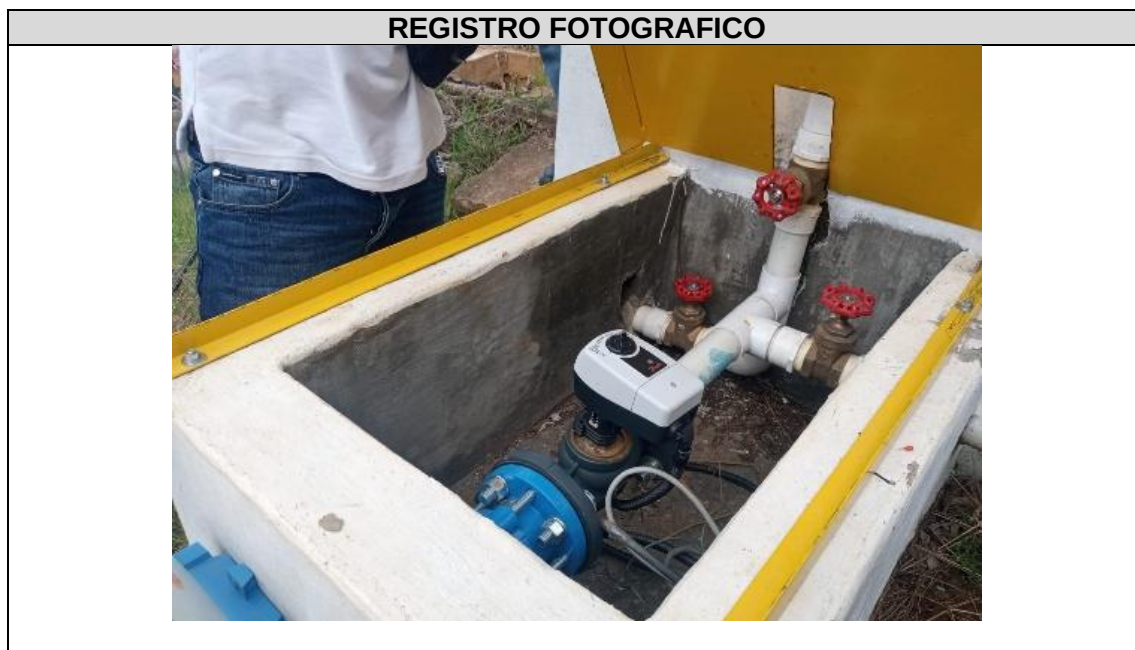
del actuador tipo ON/OFF Danfoss AMV 435, código N.º 082H0162, sobre la válvula de dos vías Danfoss PN16 VF2 de 2 pulgadas previamente instalada en la línea de entrada de la PTAP. La interventoría verificó que la instalación fue realizada conforme a las recomendaciones técnicas del fabricante, garantizando el correcto acople mecánico y funcional entre el actuador y la válvula de control, condición indispensable para asegurar la ejecución confiable de las maniobras de apertura y cierre, así como su adecuada integración con el sistema de automatización implementado en la planta.

Una vez finalizada la instalación e integración al sistema del actuador Danfoss AMV 435 ON/OFF, se evidencia que este cumple con los requerimientos funcionales y operativos establecidos para este componente del sistema, garantizando conformidad en cuanto a alimentación eléctrica, capacidad de operación, configuración, señalización, instalación y compatibilidad con el sistema de automatización implementado. A continuación, se presenta el registro fotográfico correspondiente.

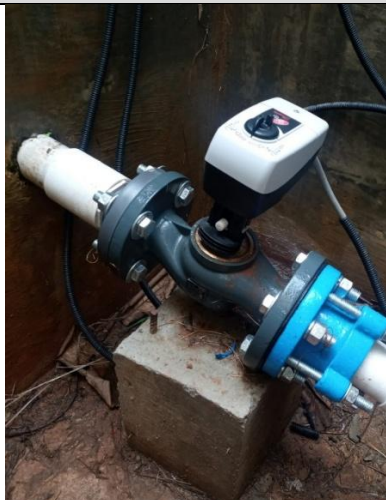
#### **Actuador proporcional, Danfoss ame435 código N°082h0161:**

La interventoría realizó la revisión del equipo, evidenciando que el actuador suministrado incorpora control proporcional, característica que representa una

Así mismo, la interventoría verificó la compatibilidad del actuador con las válvulas instaladas y con la arquitectura del sistema de automatización, constatando que las características eléctricas, mecánicas y funcionales del equipo permiten su correcta integración dentro del proceso de control diseñado para la PTAP. La documentación técnica presentada por el contratista proporciona la trazabilidad necesaria para validar el cumplimiento de las especificaciones técnicas y la idoneidad del equipo para las condiciones de servicio previstas en el proyecto.

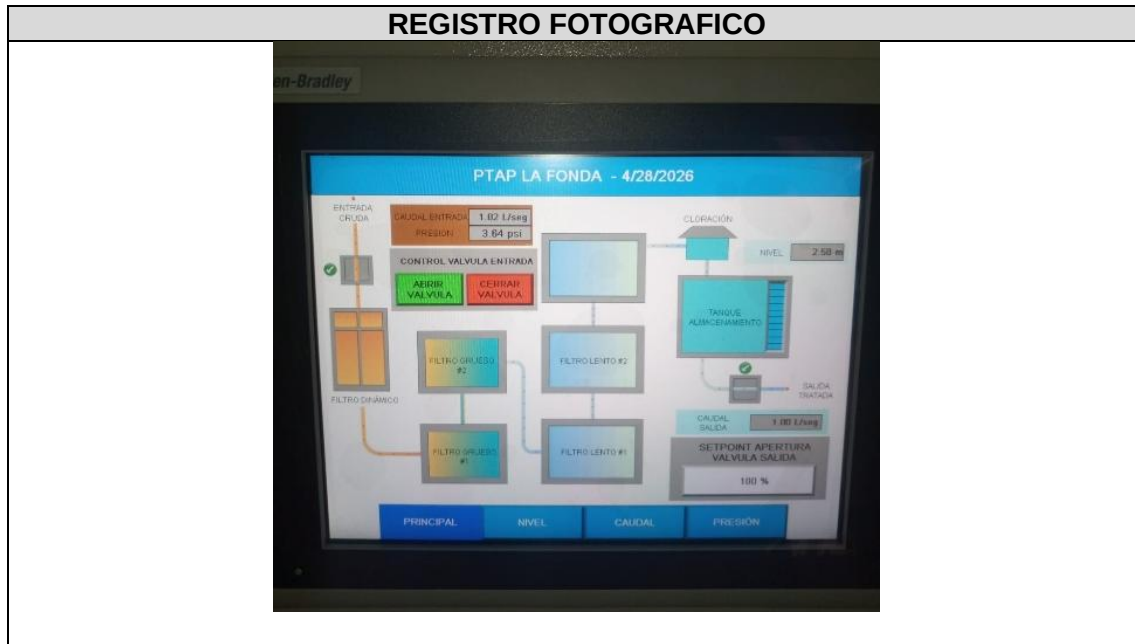
### **Integración de válvulas de control a sistema de automatización de ptap.**

En cumplimiento a las actividades de integración, La Interventoría verificó que las válvulas de control y sus respectivos actuadores fueron correctamente integrados al sistema de automatización mediante su conexión al tablero de control, al PLC y a la infraestructura de comunicaciones instalada para el proyecto. Se constató la adecuada incorporación de las señales de alimentación, mando y control, permitiendo la interacción de estos equipos con el sistema de supervisión y control implementado para la operación de la PTAP.

Como parte de las verificaciones realizadas, la interventoría constató que la integración funcional del sistema permite la operación local de las válvulas de control, garantizando la ejecución de maniobras desde el sistema de automatización, la recepción de señales de retroalimentación provenientes de los actuadores y la adecuada respuesta del proceso frente a las condiciones normales de operación. Estas condiciones contribuyen a optimizar el control hidráulico de la PTAP, mejorar la estabilidad operativa del sistema y fortalecer la confiabilidad del proceso de tratamiento de agua.

La interventoría verificó igualmente que las pruebas funcionales desarrolladas durante la etapa de integración evidenciaron un comportamiento satisfactorio de todos los componentes involucrados, sin presentarse inconsistencias en la comunicación, pérdida de señales o fallas que comprometieran la operación del sistema. Los resultados obtenidos permitieron confirmar la correcta integración entre los equipos de campo, el sistema de control y el Centro de Control del Departamento Administrativo de Tecnologías de la Información y las Comunicaciones (Datic) ubicado en el Centro Administrativo Municipal CAM, garantizando la disponibilidad de la información y el funcionamiento coordinado de la solución implementada.

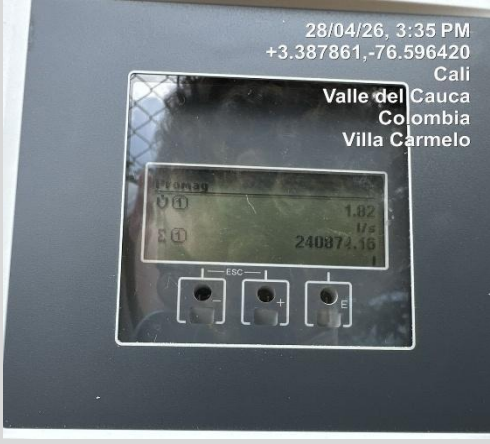
## VALVULA DE ENTRADA ABIERTA - VALVULA DE SALIDA APERTURA (100%)

| HMI | CAUDALIMETRO ENTRADA | |
|---|---|---|
| Presión (psi) | 3.64 | N/A |

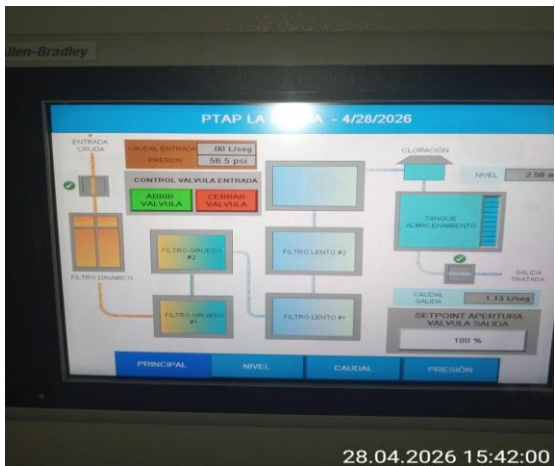
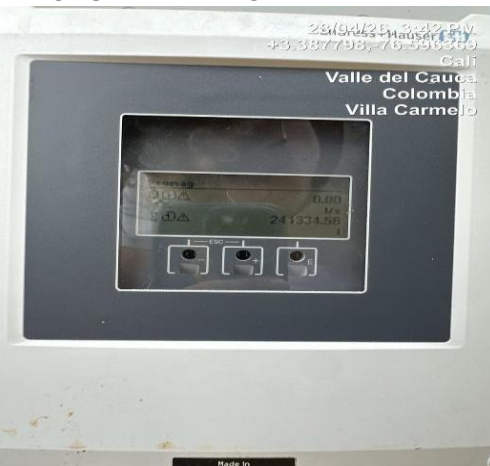
| VALVULA DE ENTRADA CERRADA - VALVULA DE SALIDA APERTURA (100%) | | |

| VALVULA DE ENTRADA CERRADA - VALVULA DE SALIDA APERTURA (100%) | | |
|---|---|---|
| Presión (psi) | 56.5 | N/A |

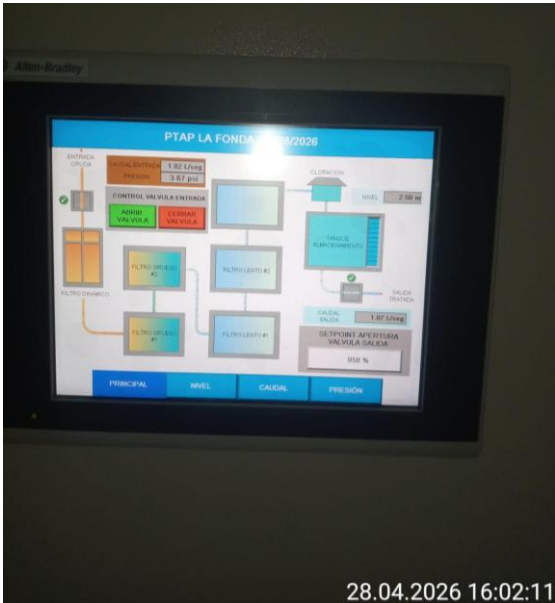
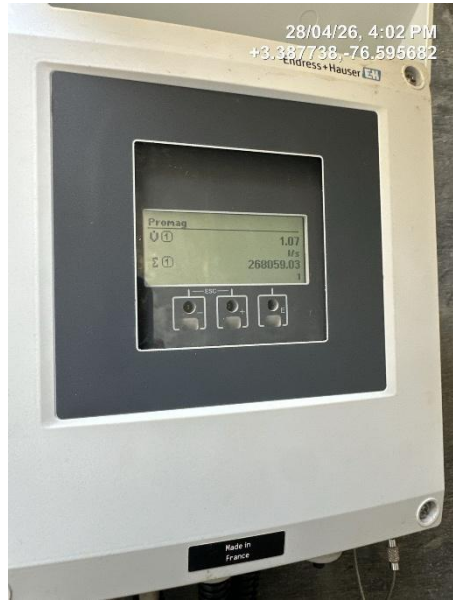
| VALVULA DE ENTRADA ABIERTA - VALVULA DE SALIDA APERTURA (50%) | | |

| VALVULA DE ENTRADA ABIERTA - VALVULA DE SALIDA APERTURA (50%) | | |
|---|---|---|
| Presión (psi) | 3.67 | N/A |

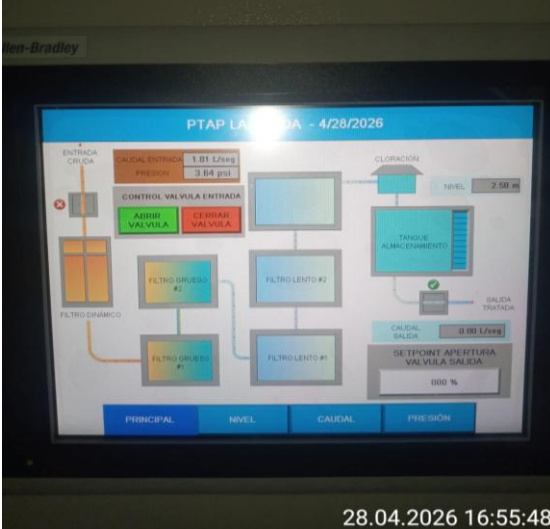
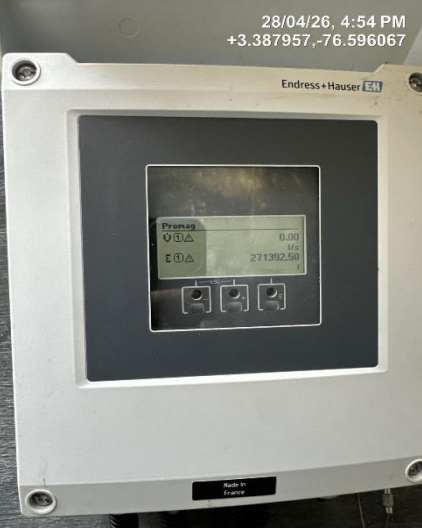
| VALVULA DE ENTRADA ABIERTA - VALVULA DE SALIDA APERTURA (0%) | | |

| | | |
|---|---|---|
| Presión (psi) | 3.64 | N/A |

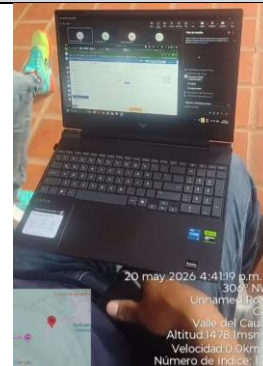
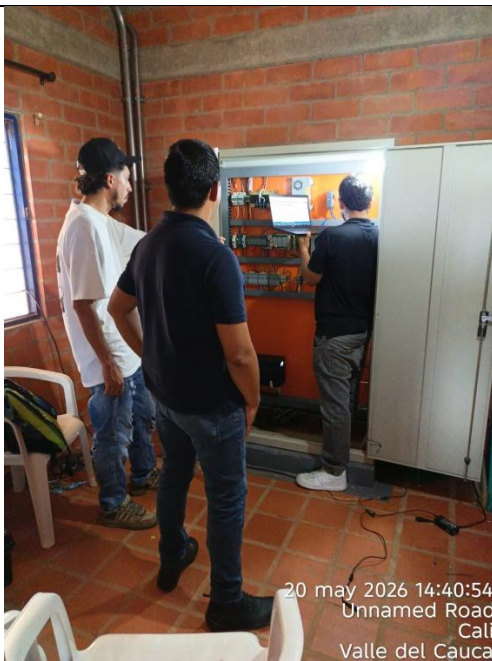
## REGISTRO FOTOGRÁFICO DE LA PRUEBA DE COMUNICACIÓN

- Como soporte adicional de la prueba, se realizó una grabación continua en video que permitió evidenciar de manera simultánea la pantalla HMI instalada en la PTAP La Fonda y la interfaz de visualización utilizada en el Centro de Control del CAM. Esta evidencia permitió corroborar la sincronización de la información, la transmisión permanente de datos y la actualización en tiempo real de las variables de proceso visualizadas en ambos extremos del sistema.

Con base en las verificaciones efectuadas durante las pruebas en sitio, la revisión de la documentación técnica y los registros consignados en la bitácora de obra, la interventoría concluye que el proceso de integración del enlace de comunicaciones cumple con las especificaciones técnicas y funcionales establecidas contractualmente. Se evidencia que la infraestructura de comunicaciones instalada, la programación del PLC, la configuración de la interfaz HMI, la integración del radioenlace con el sistema de automatización y la transmisión de la información generada en la PTAP permiten la consulta y visualización correcta de las variables desde el Centro de Control, garantizando la funcionalidad del sistema de monitoreo,
