### CONTRATO DE OBRA ICCU-CTO-695 DE 2025

**OBJETO:** *MEJORAMIENTO Y REHABILITACIÓN DE LA VÍA QUE  
DESDE EL CASCO URBANO DE GUASCA CONDUCE AL CASCO  
URBANO DE UBALÁ, TRONCAL DEL GUAVIO, DEPARTAMENTO DE  
CUNDINAMARCA.*

**INFORME TECNICO MENSUAL No 9**

**PERIODO JULIO DE 2026**

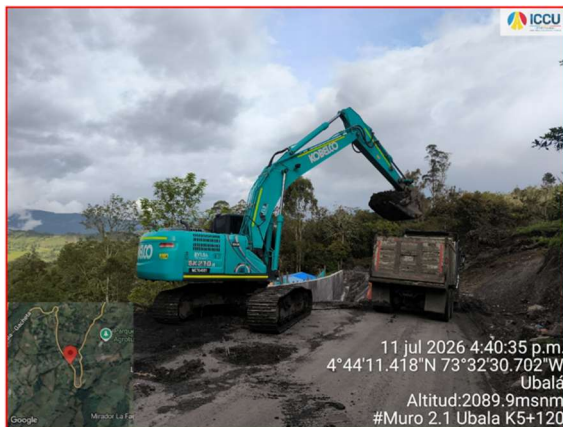
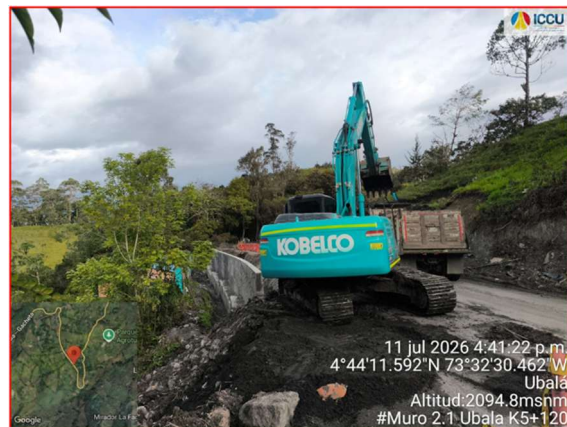
Excavaciones Tramo adicional Muro 2.1 k5+120

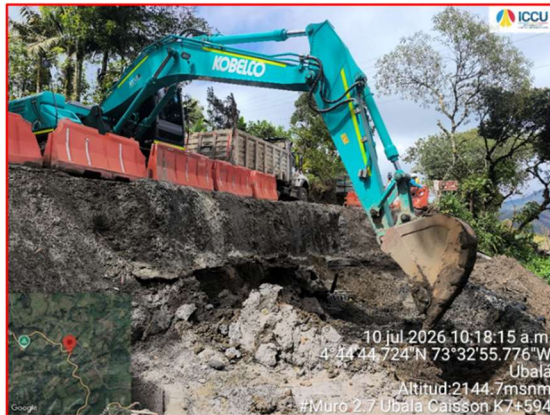
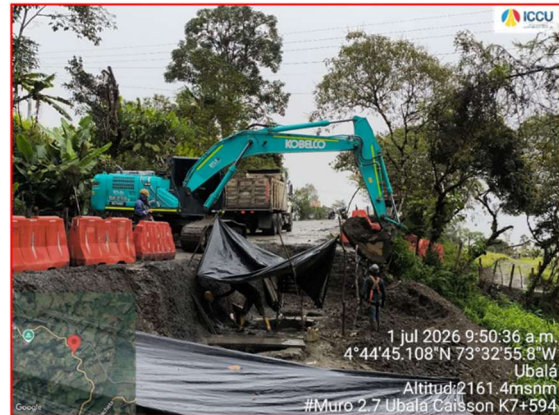
Excavaciones aproches Muro 2.7 k7+594

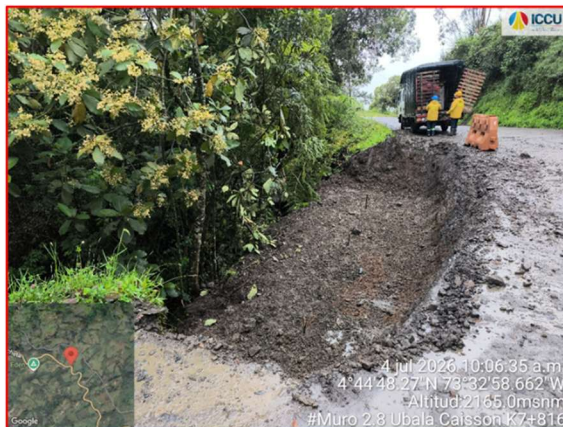
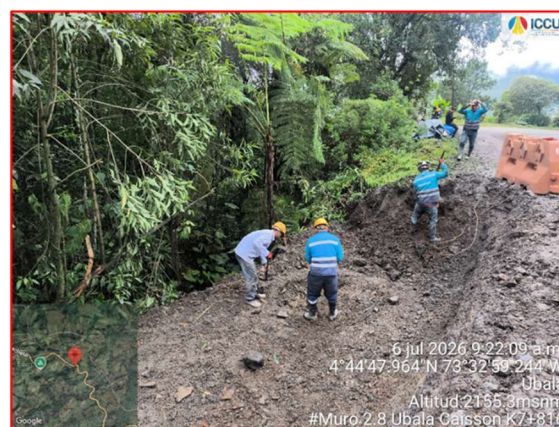
Excavaciones tramo adicional (Viga Cabezal) Muro k7+802

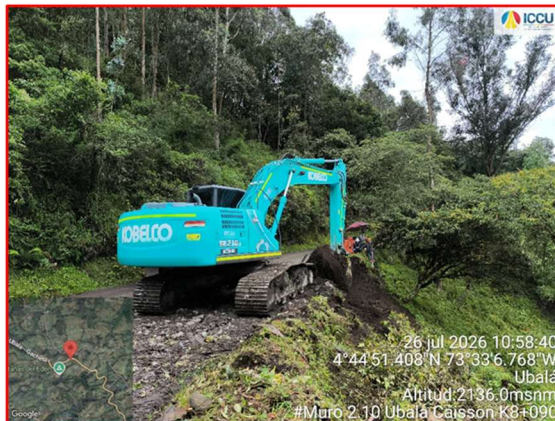
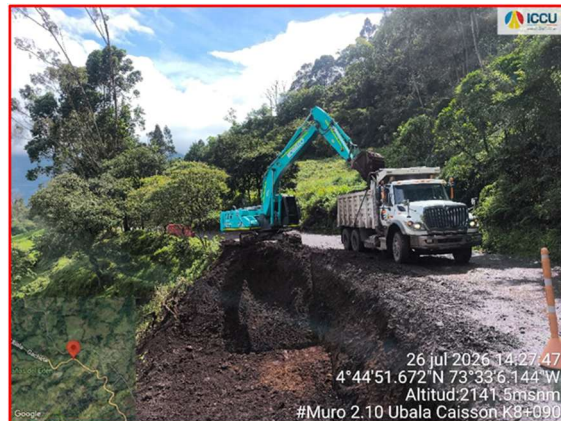
Excavaciones Muro 2.10 k8+090

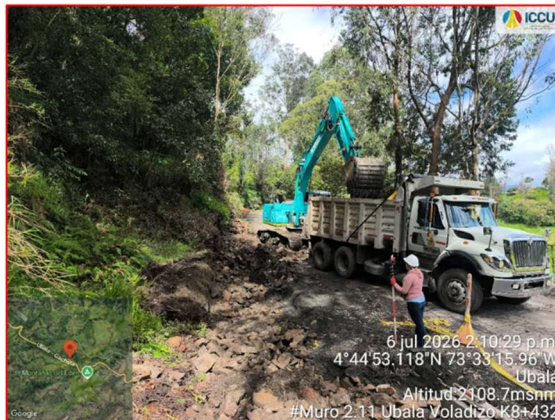
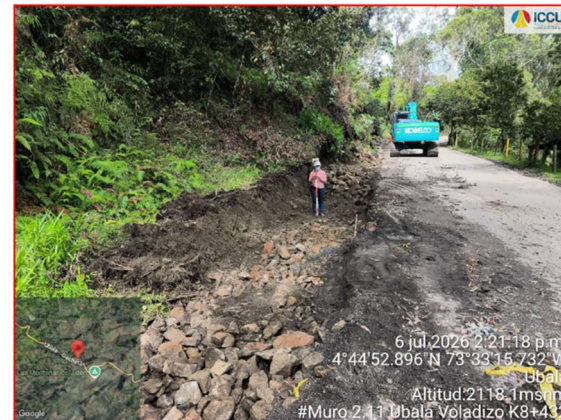
Excavaciones Muro 2.11 k8+433

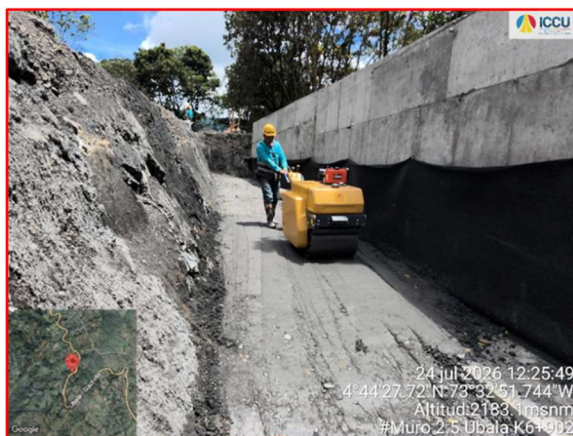
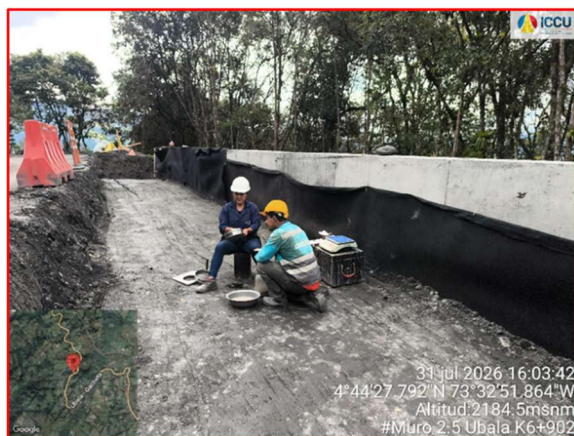
Relleno Estructural Muro 2.5 k6+902 y control de Densidad Insitu

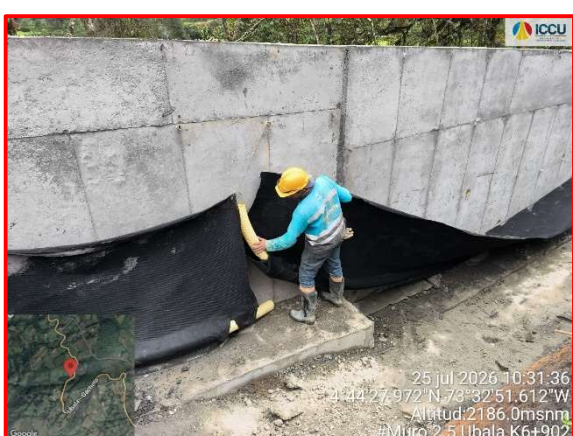
Instalación de Geodren Vial Muro 2.5 k6+902

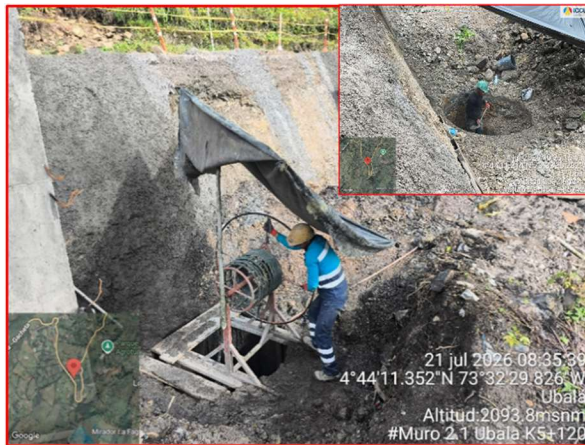
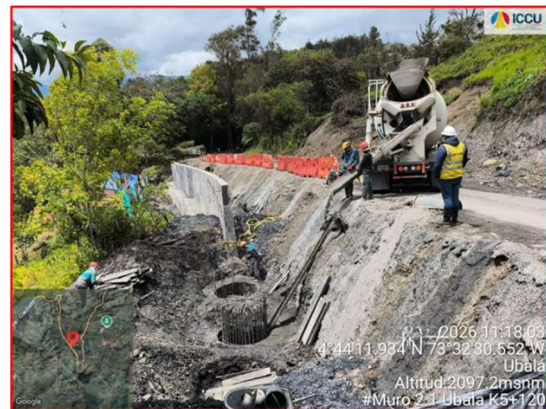
Construcción de Caissons Muro 2.1 k5+120

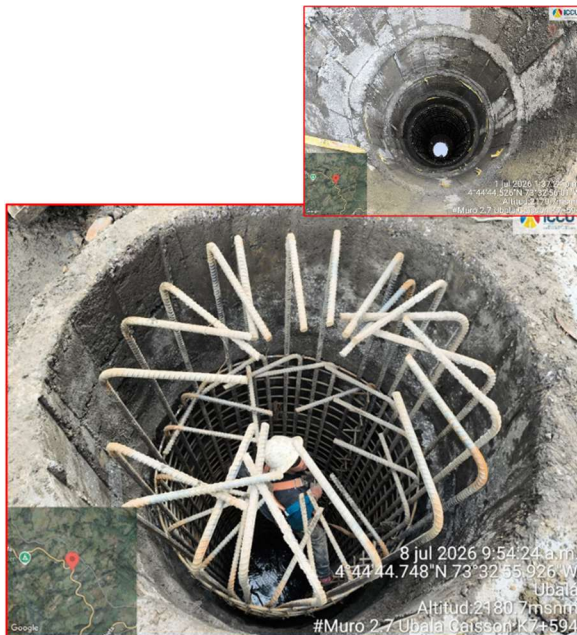
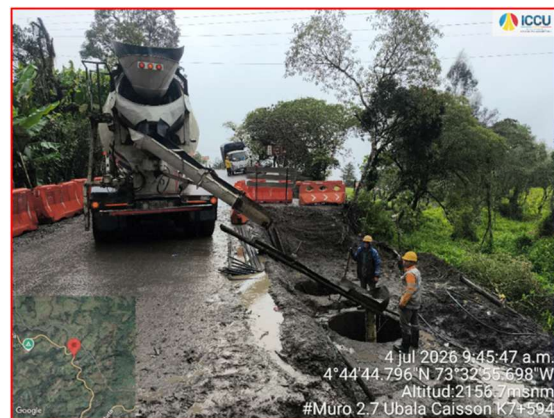
Construcción de Caissons Muro 2.7 k7+594

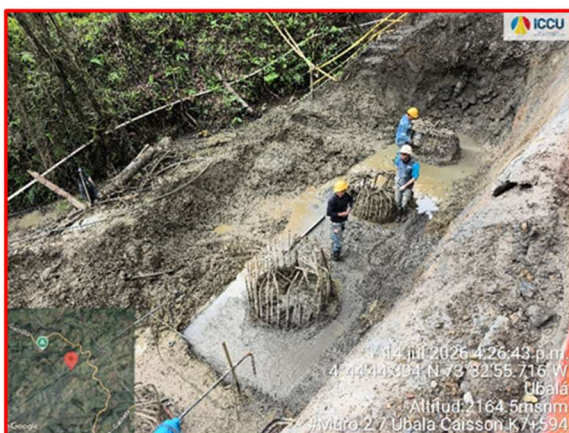
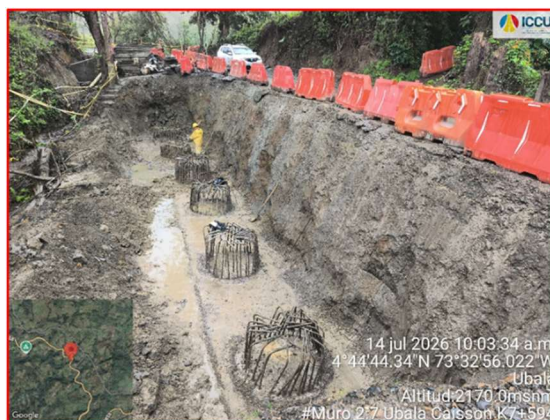
Solados para construcción de viga cabezal Muro 2.7 k7+594

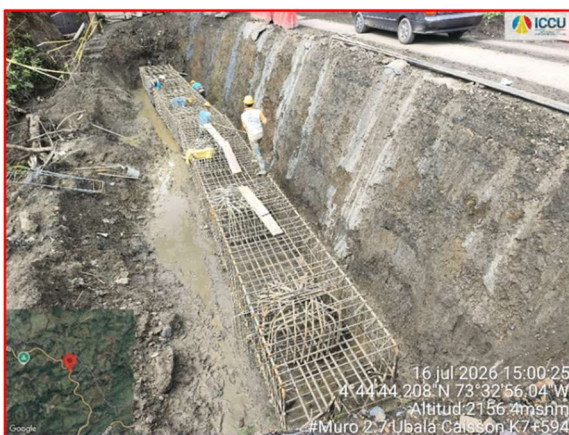
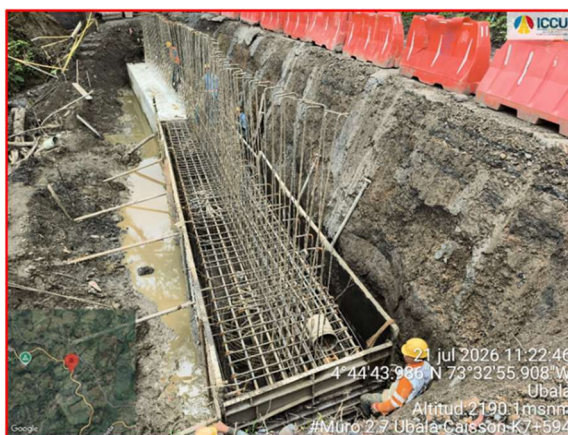
Figurado y amarre de refuerzos para construcción de Vigas y Pantallas Muro 2.7 k7+594

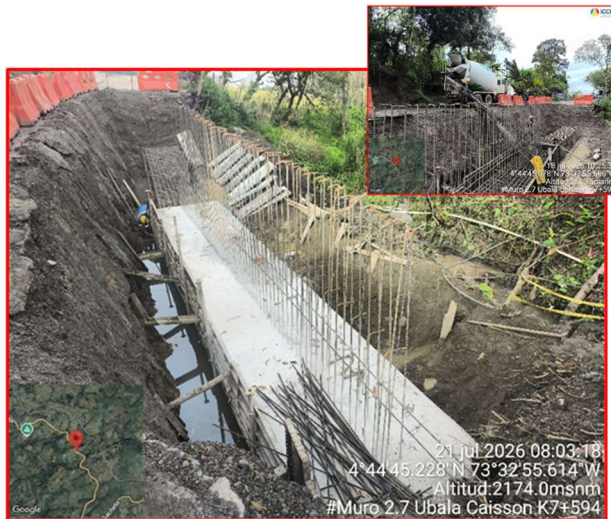
Fundida de Vigas y Pantallas Muro 2.7 k7+594

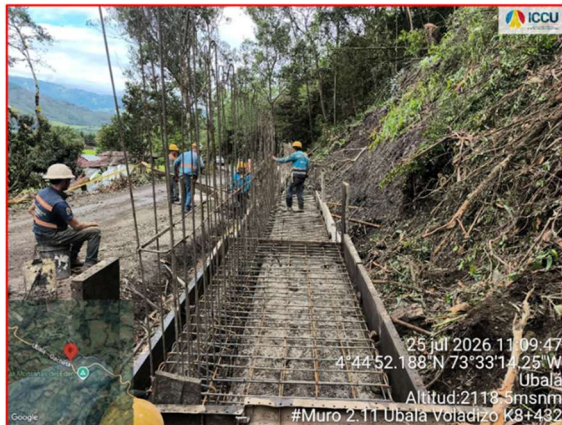
Figurado y amarre de refuerzos Muro 2.11 k8+432

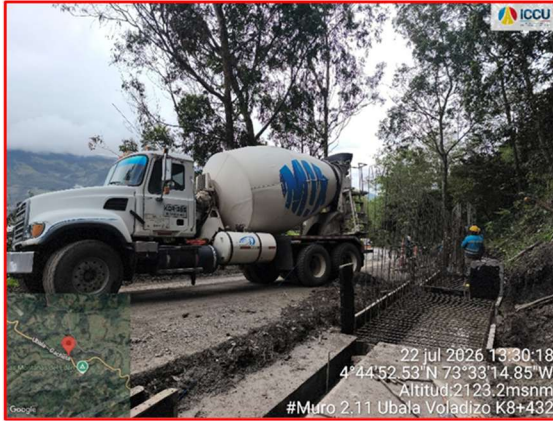
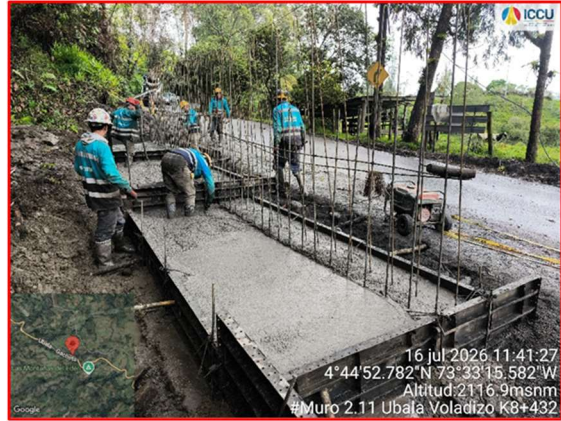
Fundida de Zarpas Muro 2.11 k8+432

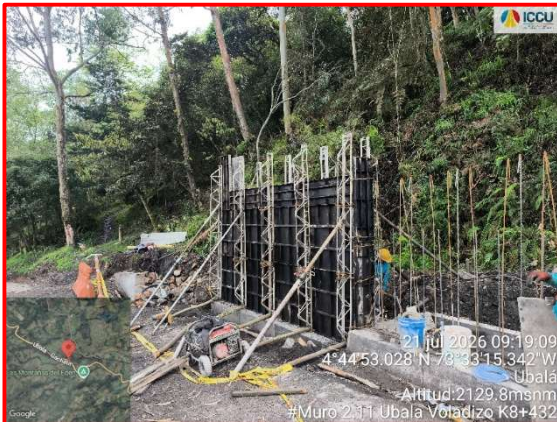
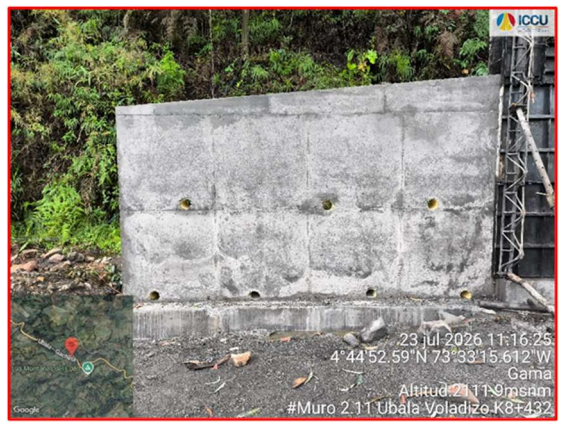
Fundida de Pnatallas Muro 2.11 k8+432

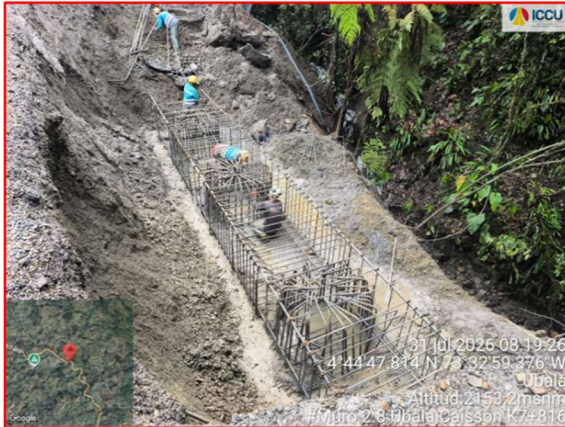
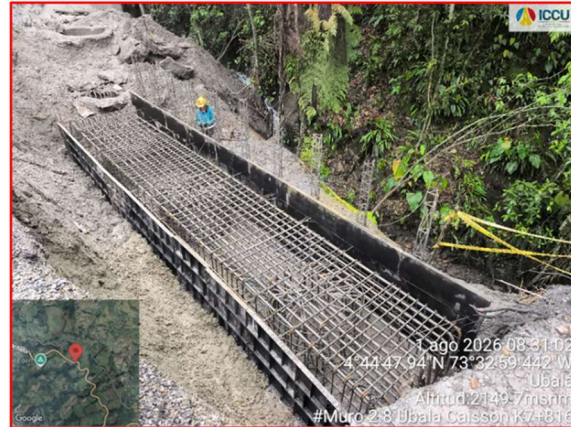
Figurado y amarre de refuerzos Muro 2.8 k7+802

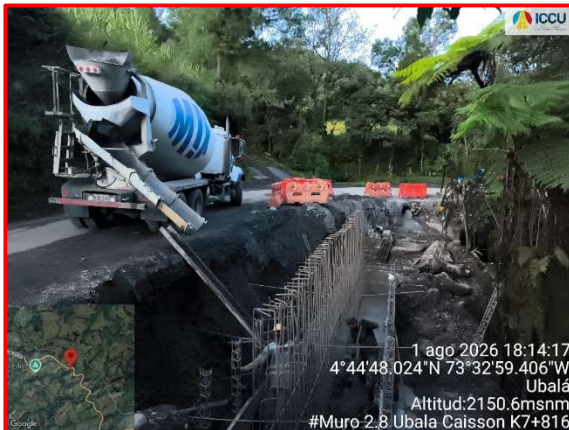
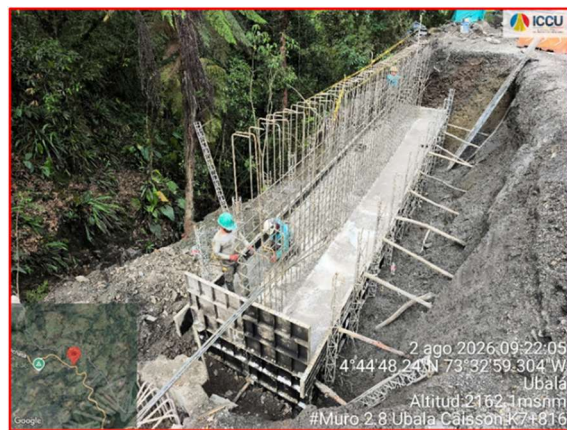
Fundida de Vigas y Pantallas Muro 2.8 k7+802

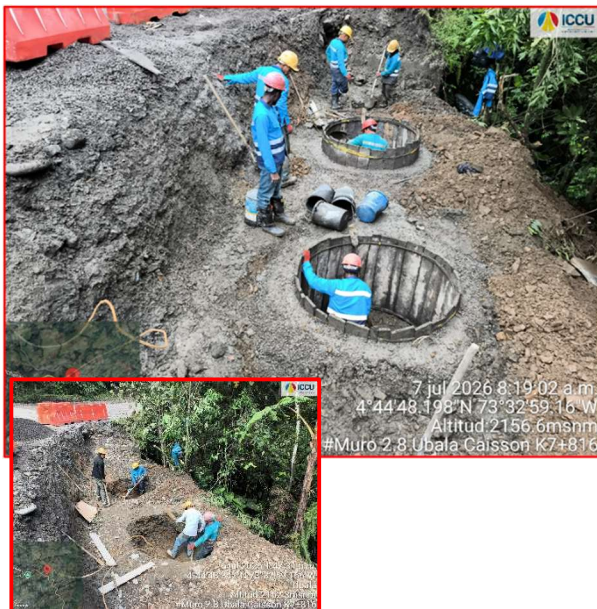
Construcción de Caissons Muro 2.8 k7+802

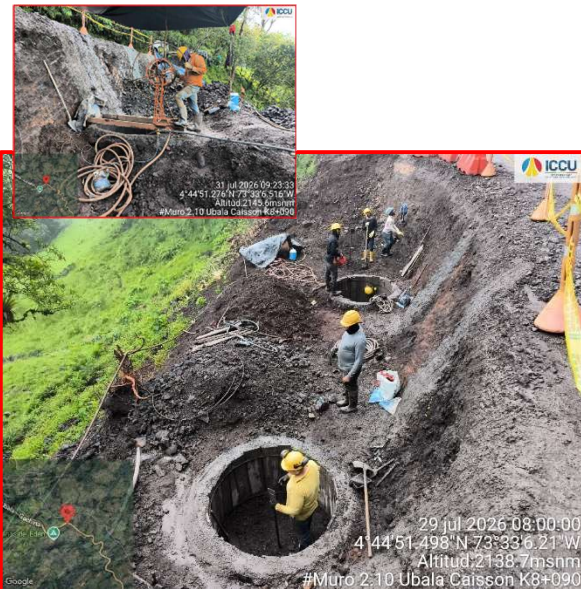
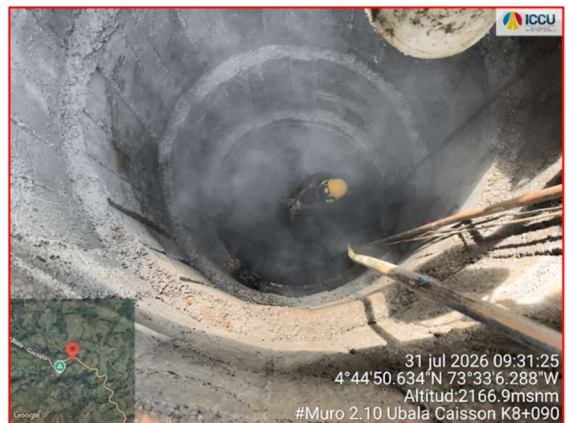
Construcción de Caissons Muro 2.10 k8+090
