# ESTUDIO DE TRANSITO

MUNICIPIO DE VILLANUEVA CASANARE

El presente documento contiene el **Estudio de Tránsito** para la vía urbana comprendida entre la **Carrera 7, desde la Transversal 2 hasta la Carrera 14**, en el municipio de **Villanueva, departamento de Casanare**. Esta intervención se enmarca en un proyecto de mejoramiento vial promovido por la **Alcaldía Municipal de Villanueva**, con el objetivo de optimizar la movilidad, la seguridad vial y la infraestructura urbana en un corredor que actualmente presenta alta demanda vehicular y conflictividad en la circulación.

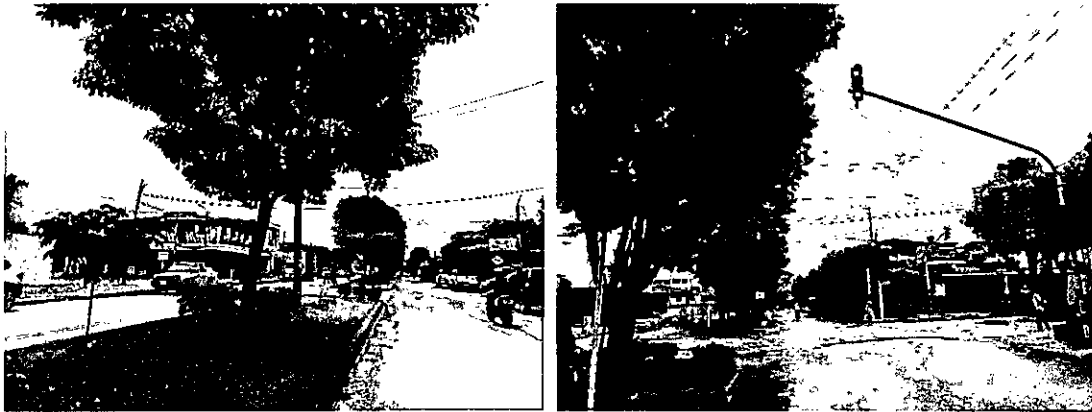
### 3.6 FOTOGRAFÍA DEL TRAMO VIAL ACTUAL

Los siguientes factores críticos fueron identificados como determinantes en la eficiencia, seguridad y nivel de servicio del corredor vial analizado:

La **Calle 7**, en el tramo entre la Transversal 2 y la Carrera 14, presenta una **sección de doble calzada y/o perfil vial de 32 metros**, con un **carril por sentido de circulación**, separados por un **separador central arborizado**. Cada calzada tiene un **ancho promedio de 7 metros**, lo que permite la circulación de un carril vehicular de **3,50 metros** por sentido, considerando tolerancias laterales de seguridad.

Esta configuración vial se encuentra actualmente afectada por diversos factores operativos:

**Parqueo informal** en ambos costados, que reduce la capacidad funcional del carril y obliga a desvíos o circulación parcial sobre el borde del andén.

**Ausencia de demarcación horizontal** que delimite carriles, zonas de parqueo o franja peatonal, lo que incrementa la probabilidad de conflictos entre usuarios.

**Separador central discontinuo** en algunos sectores, lo cual habilita giros o retornos improvisados sin canalización formal.
